Universidad Santo Tomás
Facultad de Ingeniería
Especialización en Gestión Territorial y Avalúos

Análisis del Índice de Calidad Ambiental Urbana en la UPZ Corabastos
de la localidad de Kennedy

Elaborado por:
Karen Tatiana Camelo Torres
Vanessa Lopera Pérez

Abril de 2022
Bogotá

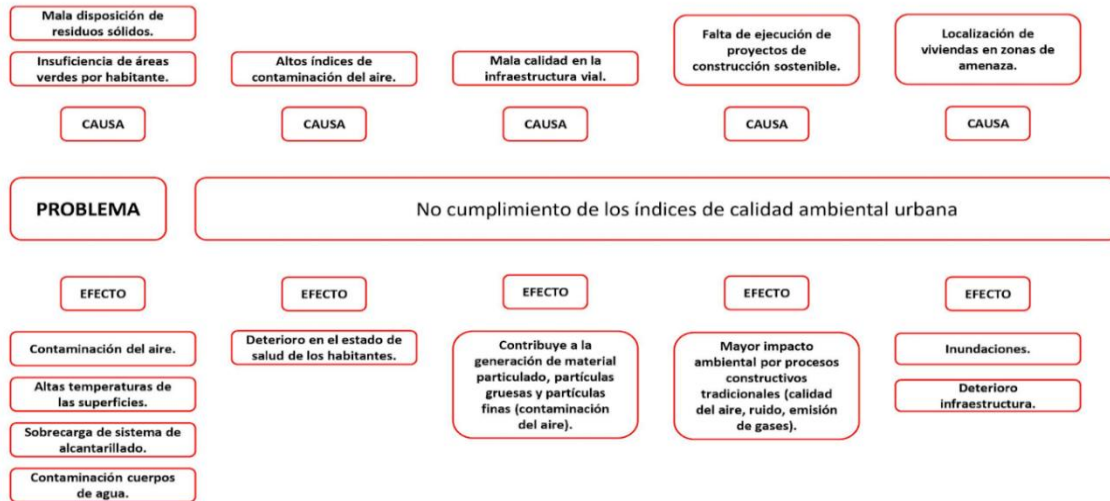
Figura 1. Árbol de problemas

Nota: Diagnóstico de los problemas detectados en la UPZ 80 Corabastos. Fuente: Elaboración propia.

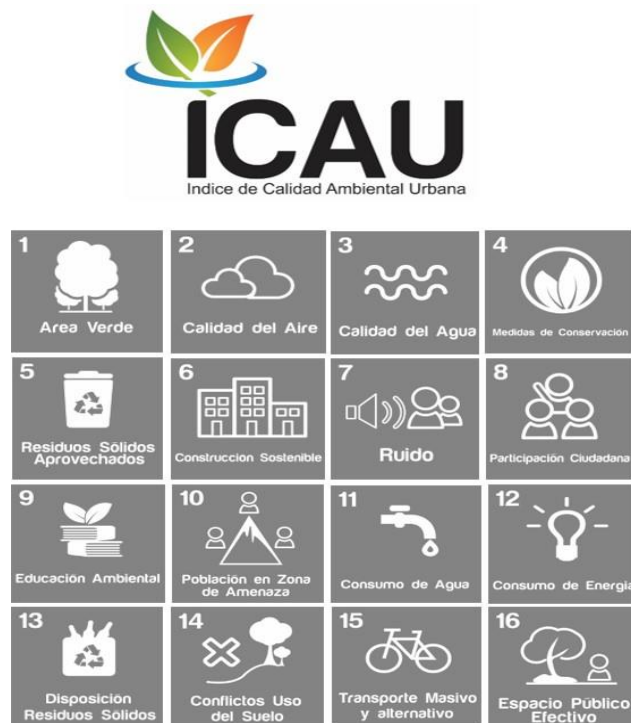
Figura 5. Índice de Calidad Ambiental Urbana

La construcción del ICAU inicialmente contaba con noventa (90) indicadores, de los cuales se seleccionaron dieciséis (16) como se muestra a continuación:

Nota: Índice de Calidad Ambiental Urbana. Fuente: (Ministerio de Ambiente y Desarrollo Sostenible, 2016)

Estos indicadores se agruparon en directos e indirectos (Ministerio de Ambiente y Desarrollo Sostenible, 2016). Los indicadores directos están “relacionados con las funciones y políticas ambientales, cuya generación es responsabilidad directa de la Autoridad Ambiental, mientras que, los indicadores indirectos están relacionados con competencias y políticas diferentes a las ambientales, cuya generación es responsabilidad directa de las entidades territoriales, empresas de servicios públicos, entre otras” (Ministerio de Ambiente y Desarrollo Sostenible, 2016, pág. 15).

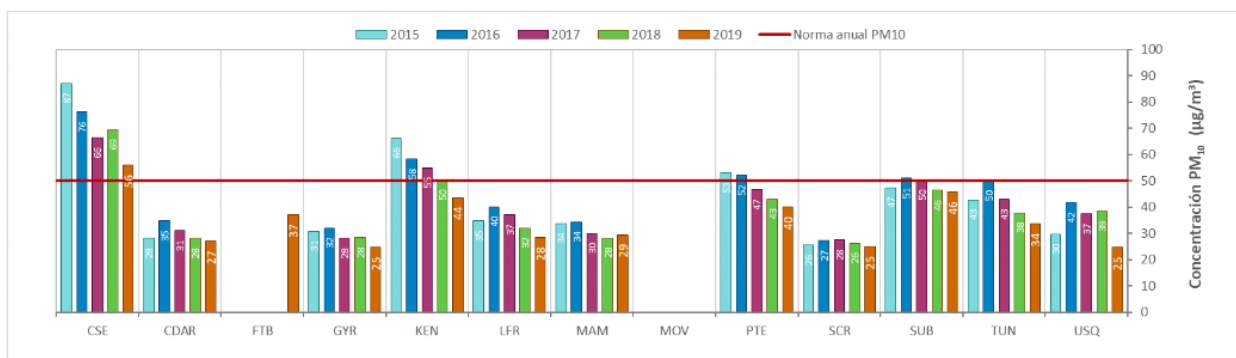
Figura 8. Concentraciones anuales del material particulado PM₁₀ del año 2015 al 2019

El registro anual más alto de PM₁₀ de los últimos cinco años se presentó en Carvajal-Sevillana en el año 2015 (87 µg/m³), y el más bajo en las estaciones San Cristóbal, Guaymaral y Usaqué en el año 2019 (25 µg/m³) (Secretaría Distrital de Ambiente, 2020).

Nota: Concentraciones anuales del material particulado PM₁₀ por estación. Fuente: (Secretaría Distrital de Ambiente, 2020, pág.31)

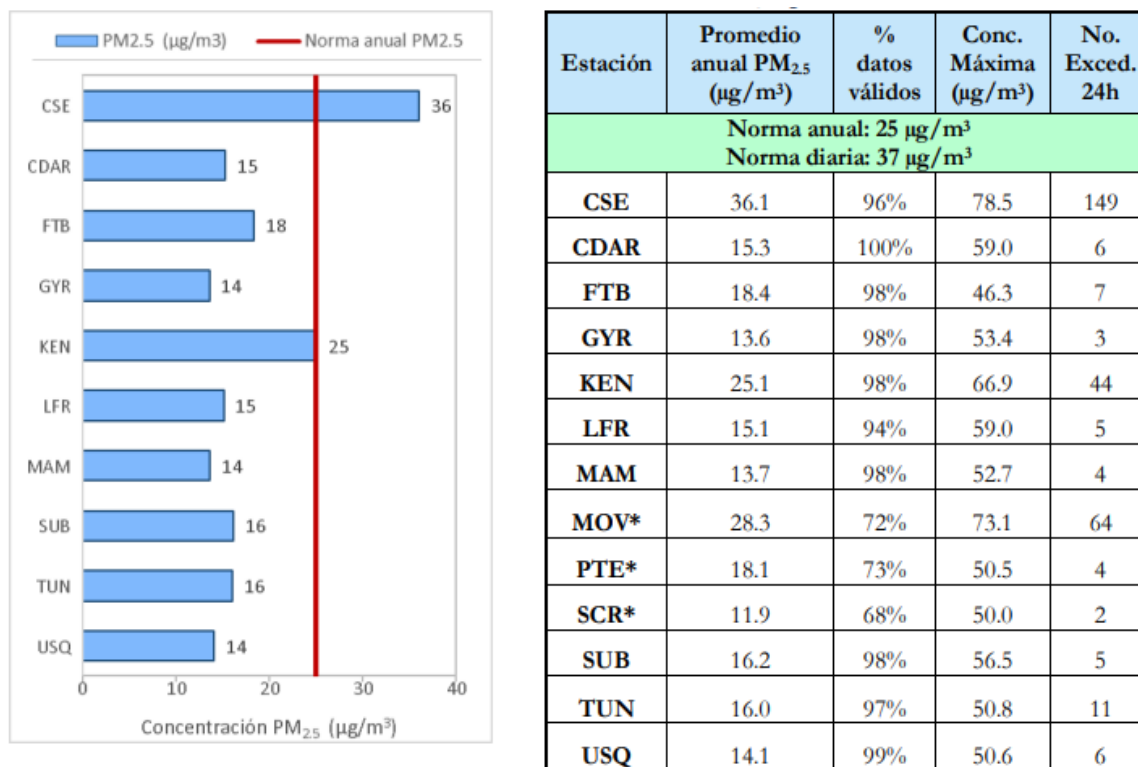
Figura 9. Concentraciones del material particulado PM_{2.5}

A continuación, se relacionan los promedios anuales de PM_{2.5} registrados en el año 2019, los valores máximos, porcentaje de datos válidos y excedencias al nivel máximo permisible en resolución temporal diaria (Secretaría Distrital de Ambiente, 2020).

Nota: Concentraciones anuales del material particulado PM_{2.5} por estación. Fuente (Secretaría Distrital de Ambiente, 2020, pág.32)

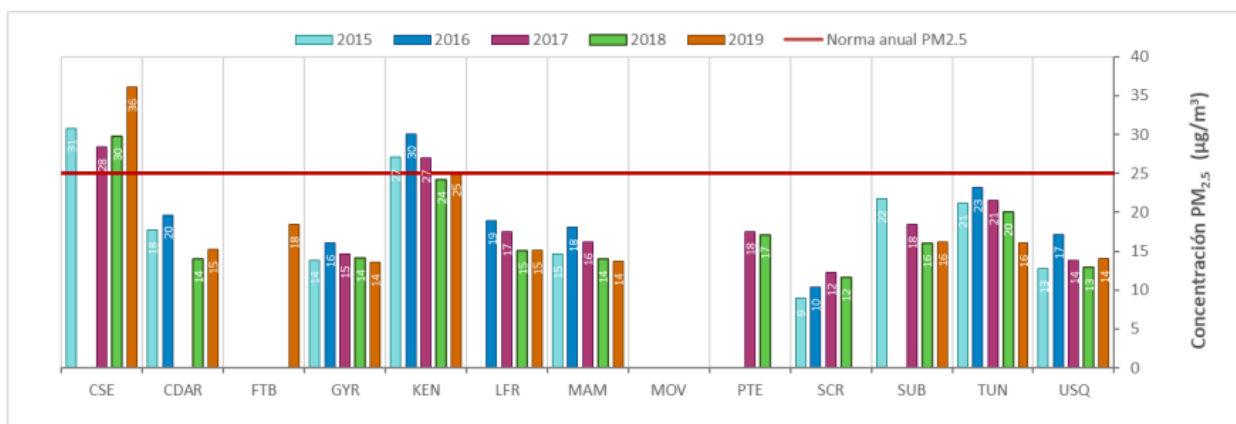
Figura 10. Concentraciones anuales del material particulado PM_{2.5} del año 2015 al 2019

Para finalizar, “se observa que en las estaciones Carvajal-Sevillana, Kennedy y Centro de Alto Rendimiento aumentaron las concentraciones en relación a los datos de años anteriores. Sin embargo, la concentración del 2019 en la estación Carvajal-Sevillana es la más alta en la ciudad para los últimos cinco años además de que se ha excedido la norma anual durante todo este periodo. Aunque las concentraciones de PM₁₀ tienden a disminuir, en la zona suroccidental las concentraciones de PM_{2.5} se han mantenido o incluso aumentado, por lo cual puede inferirse que hay un aumento de la influencia de las emisiones de fuentes de combustión, del transporte regional en las zonas aledañas a la ciudad y por el incremento de los incendios forestales especialmente en la región oriental del país” (Secretaría Distrital de Ambiente, 2020, pág.35).

Nota: Concentraciones anuales del material particulado PM_{2.5} por estación del año 2015 al 2019. Fuente (Secretaría Distrital de Ambiente, 2020, pág.35)

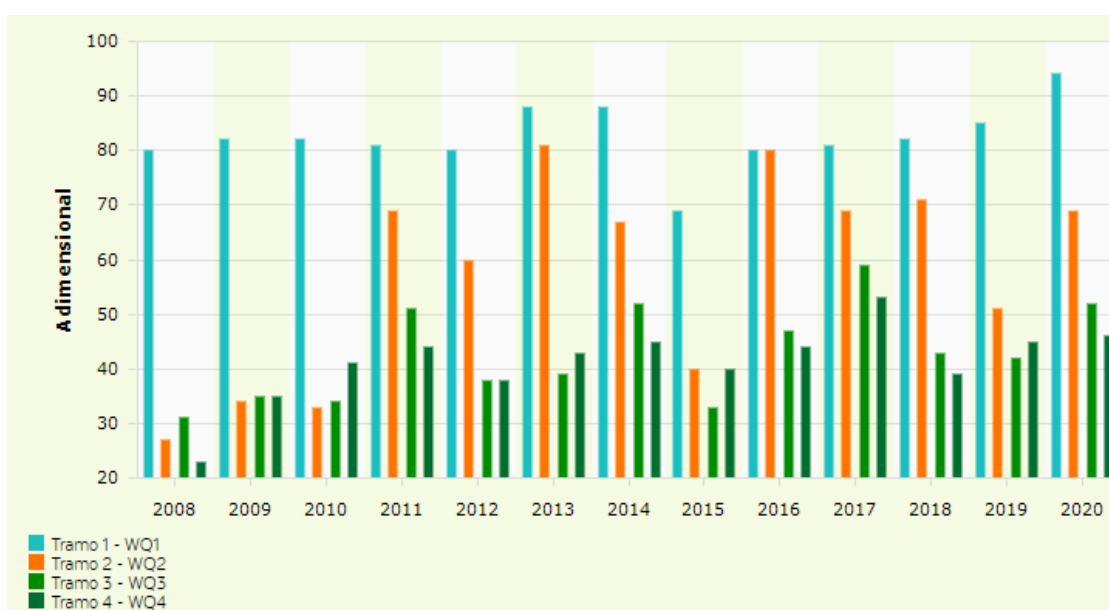
Figura 11. Agua superficial indicadores en corrientes, Río Tunjuelo

Según el Observatorio Regional Ambiental y de Desarrollo Sostenible del Río Bogotá (ORARBO) este índice “permite evaluar la calidad del agua por categorías en una escala de 0 a 100, agrupadas así: entre 95 y 100: Excelente, 80 y 94: Buena, 65 y 79: Aceptable, 45 y 64: Marginal, 0 y 44: Pobre” (Observatorio Regional Ambiental y de Desarrollo Sostenible del Río Bogotá, 2020) . A continuación, se muestran los reportes de este indicador desde el año 2008 hasta el 2020:

Nota: Registros del agua superficial por tramos – Río Tunjuelo. Fuente: (Observatorio Regional Ambiental y de Desarrollo Sostenible del Río Bogotá, 2020)

Se considera oportuno mencionar que, la Localidad de Kennedy se encuentra en el Tramo 4 del río Tunjuelo y, en el año 2020 obtuvo un puntaje de 46, por lo tanto, la calidad del agua es marginal para esta zona, como se muestra a continuación:

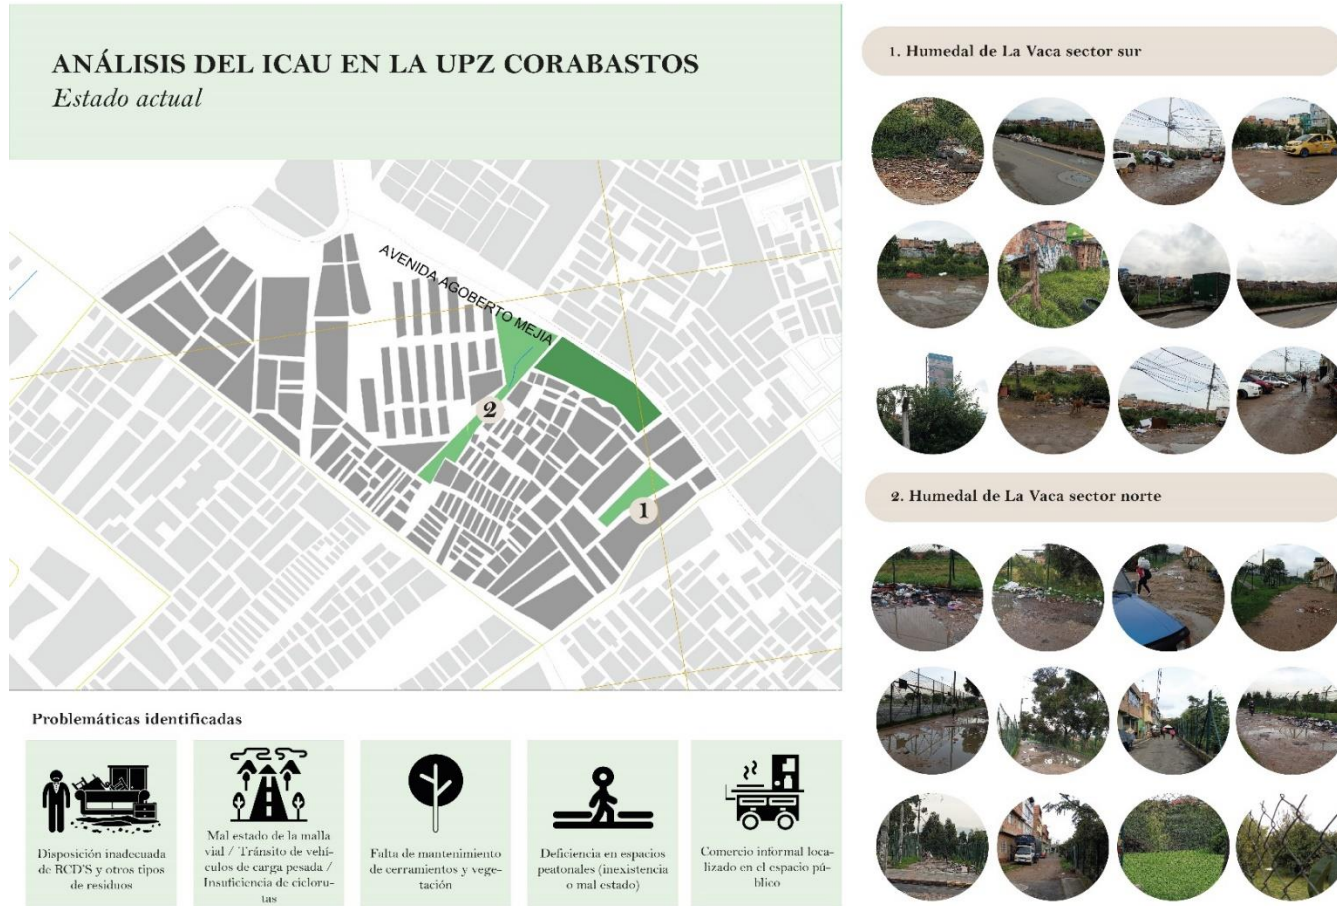
Figura 15. Análisis del ICAU en la UPZ Corabastos

Nota: Análisis de registro fotográfico Humedal de La Vaca Fuente: Elaboración propia.

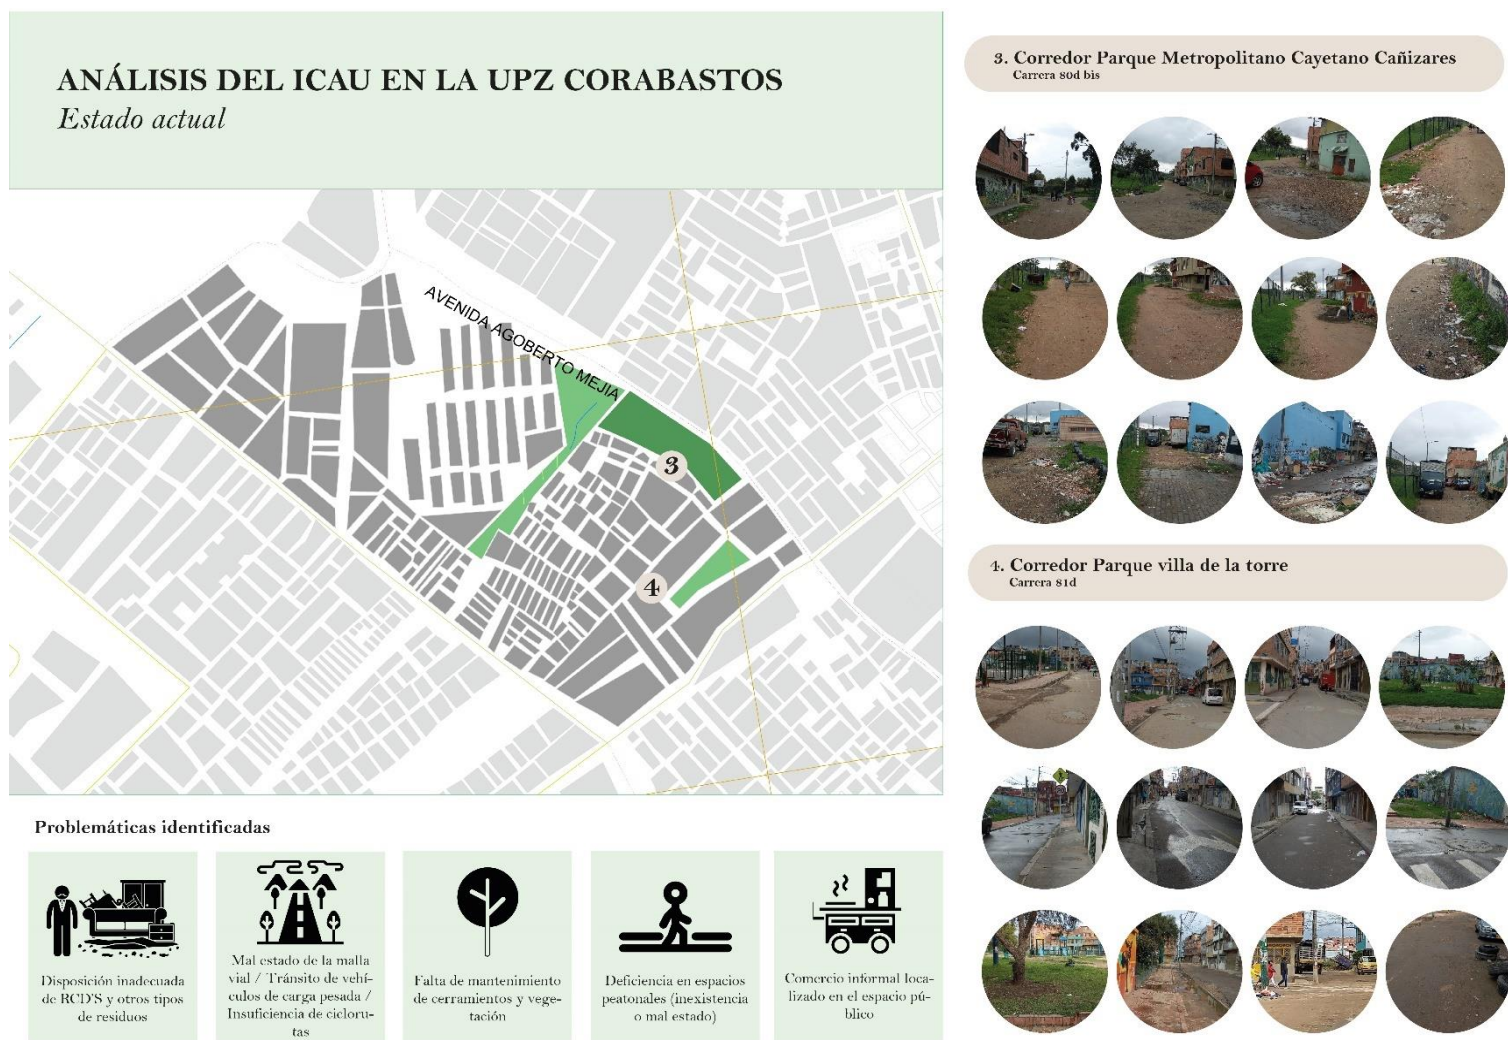
Figura 16. Análisis del ICAU en la UPZ Corabastos

Nota: Análisis de registro fotográfico Parque Cayetano Cañizares y Parque villa de la torre Fuente: Elaboración propia.

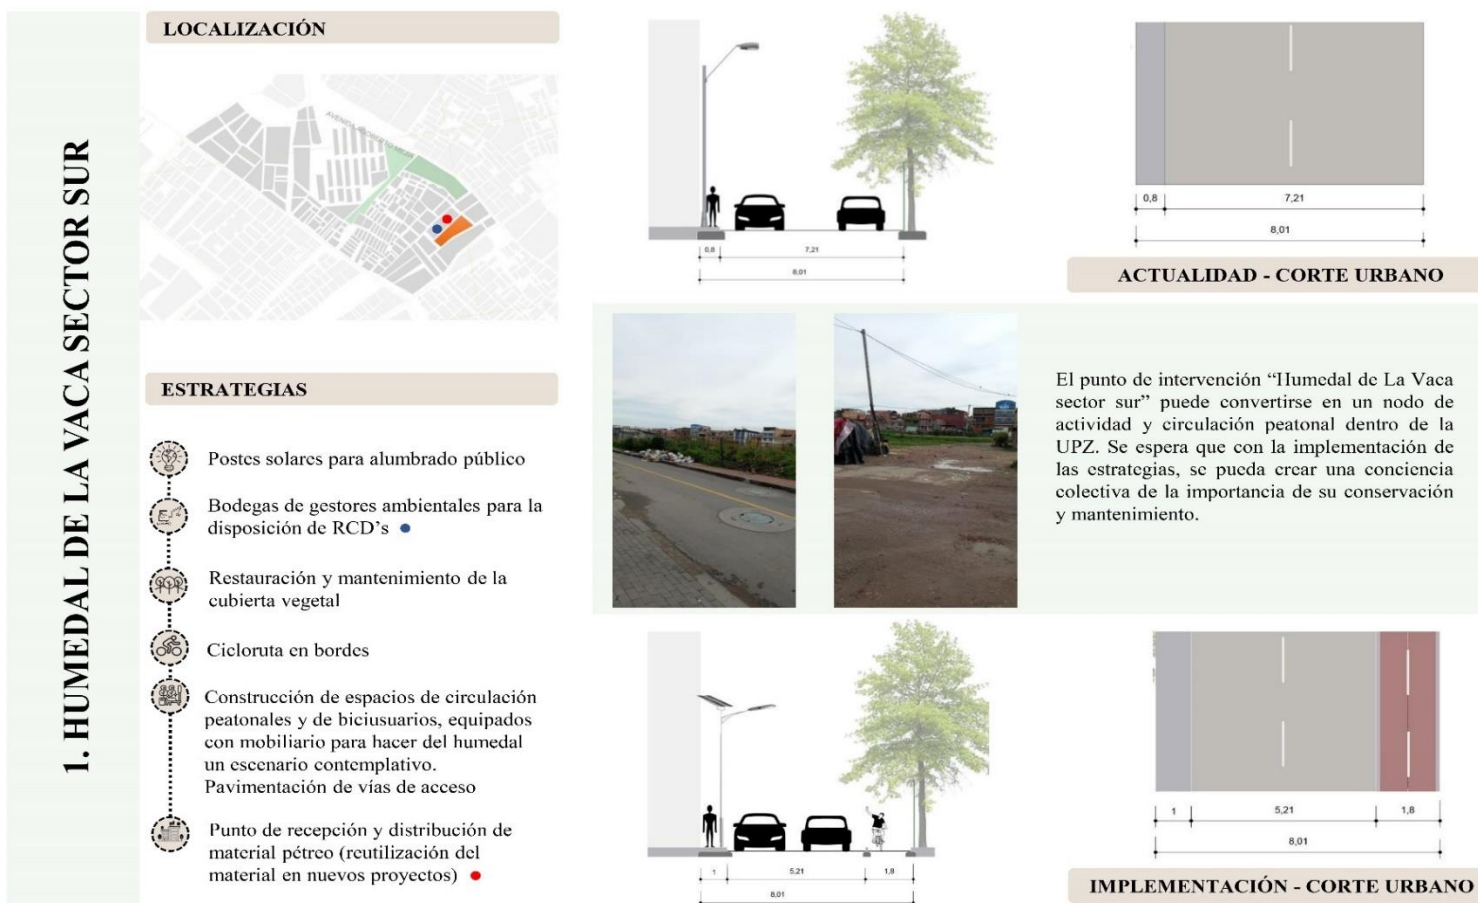
Figura 19. Análisis Humedal La Vaca sector sur

Nota: Localización proyectos de intervención Humedal La Vaca sector sur. Fuente: Elaboración propia.

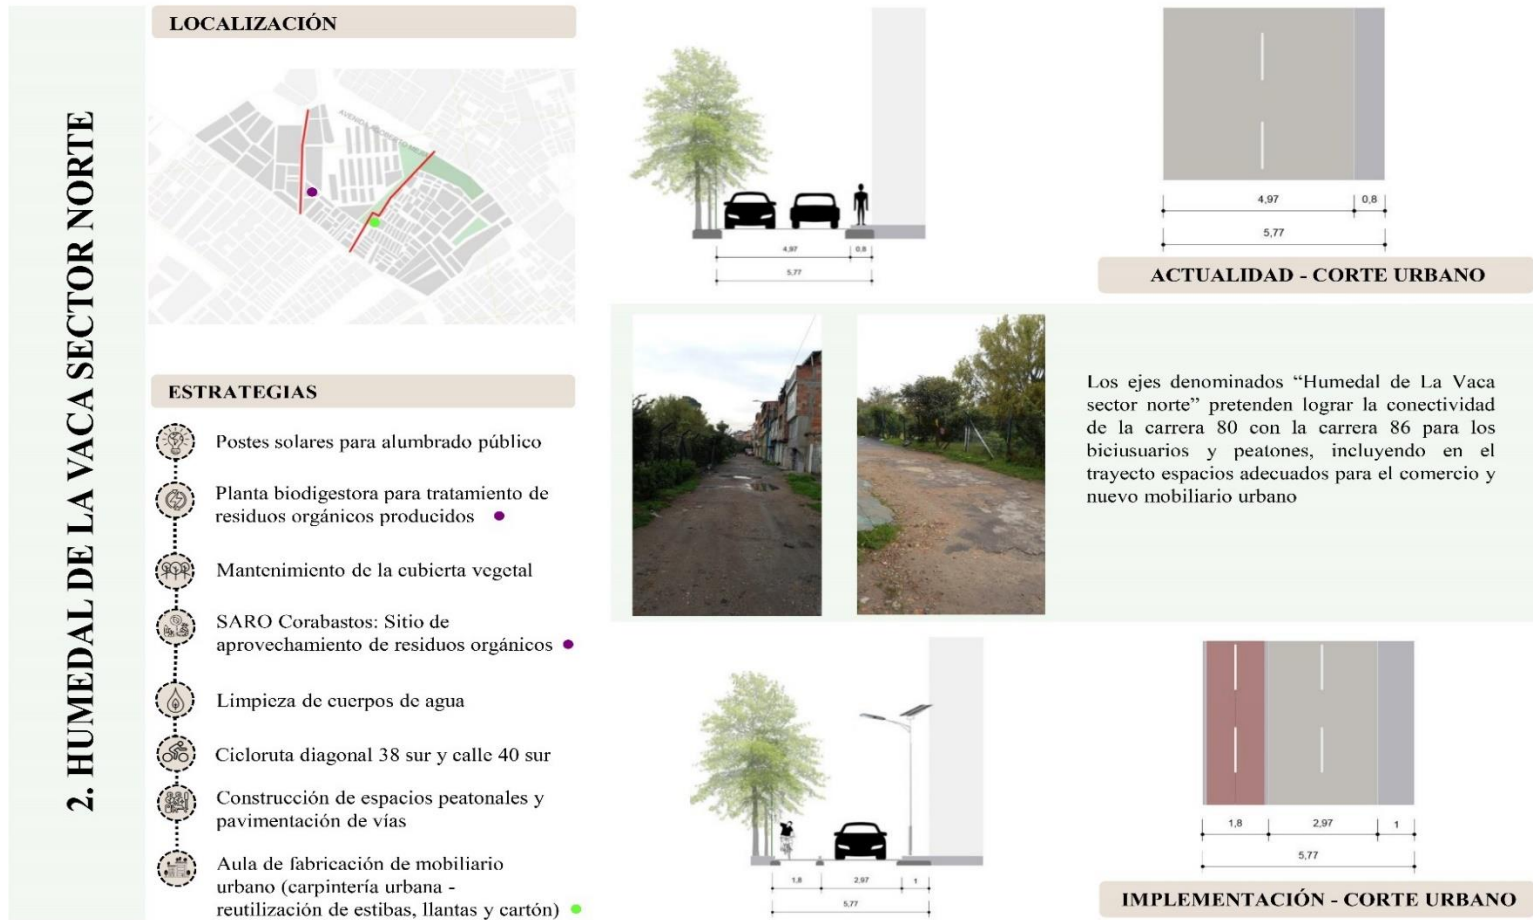
Figura 20. Análisis Humedal La Vaca sector norte

Nota: Localización proyectos de intervención Humedal La Vaca sector norte. Fuente: Elaboración propia.

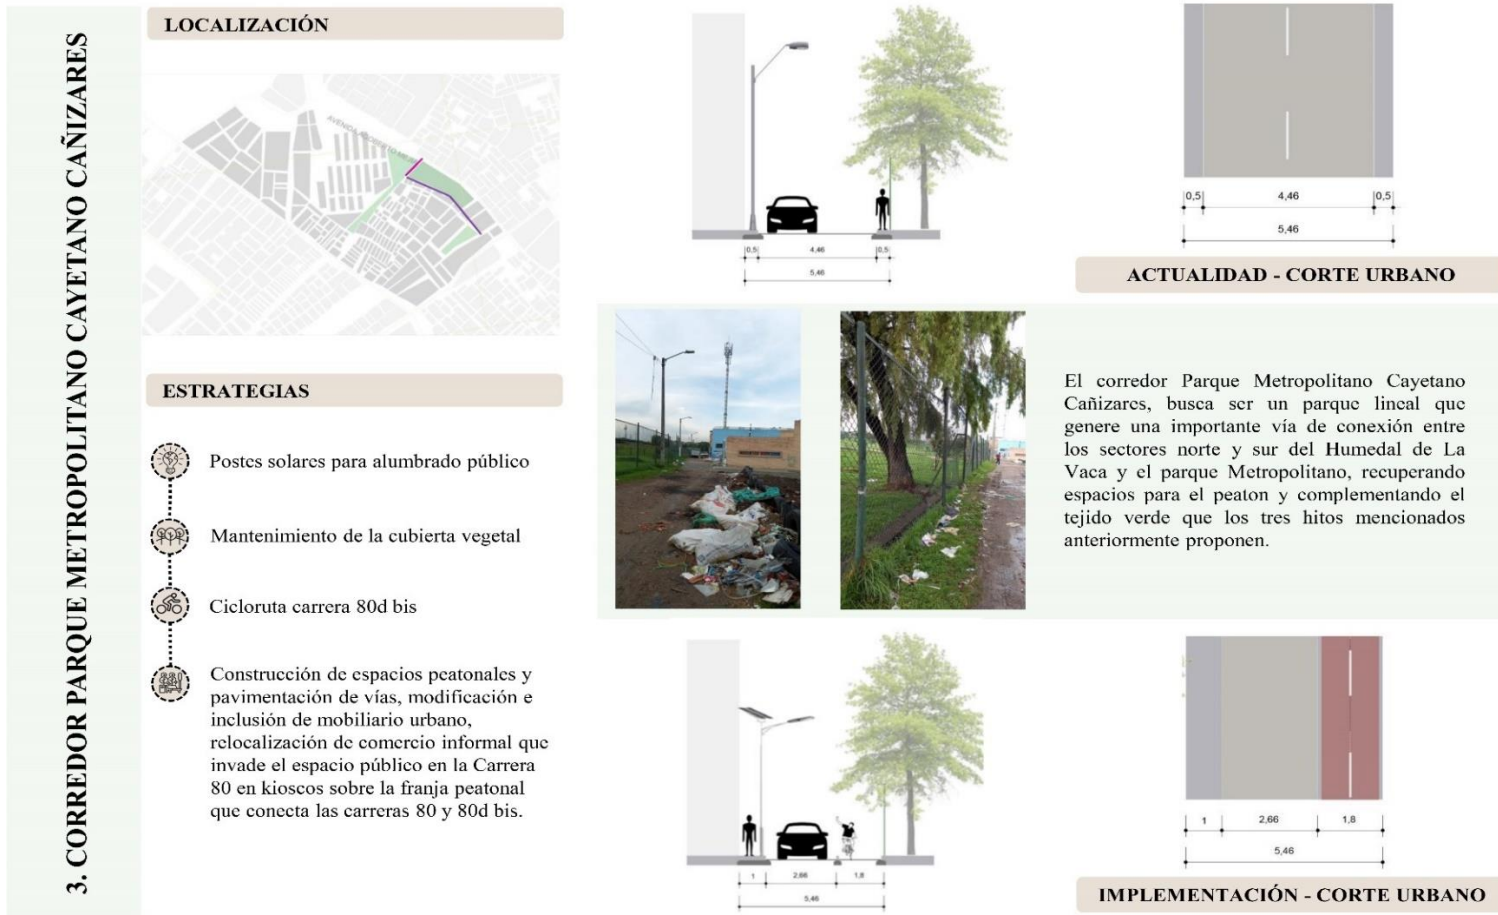
Figura 21. Análisis corredor Parque Metropolitano Cayetano Cañizares

Nota: Localización proyectos de intervención corredor Parque Metropolitano Cayetano Cañizares. Fuente: Elaboración propia.

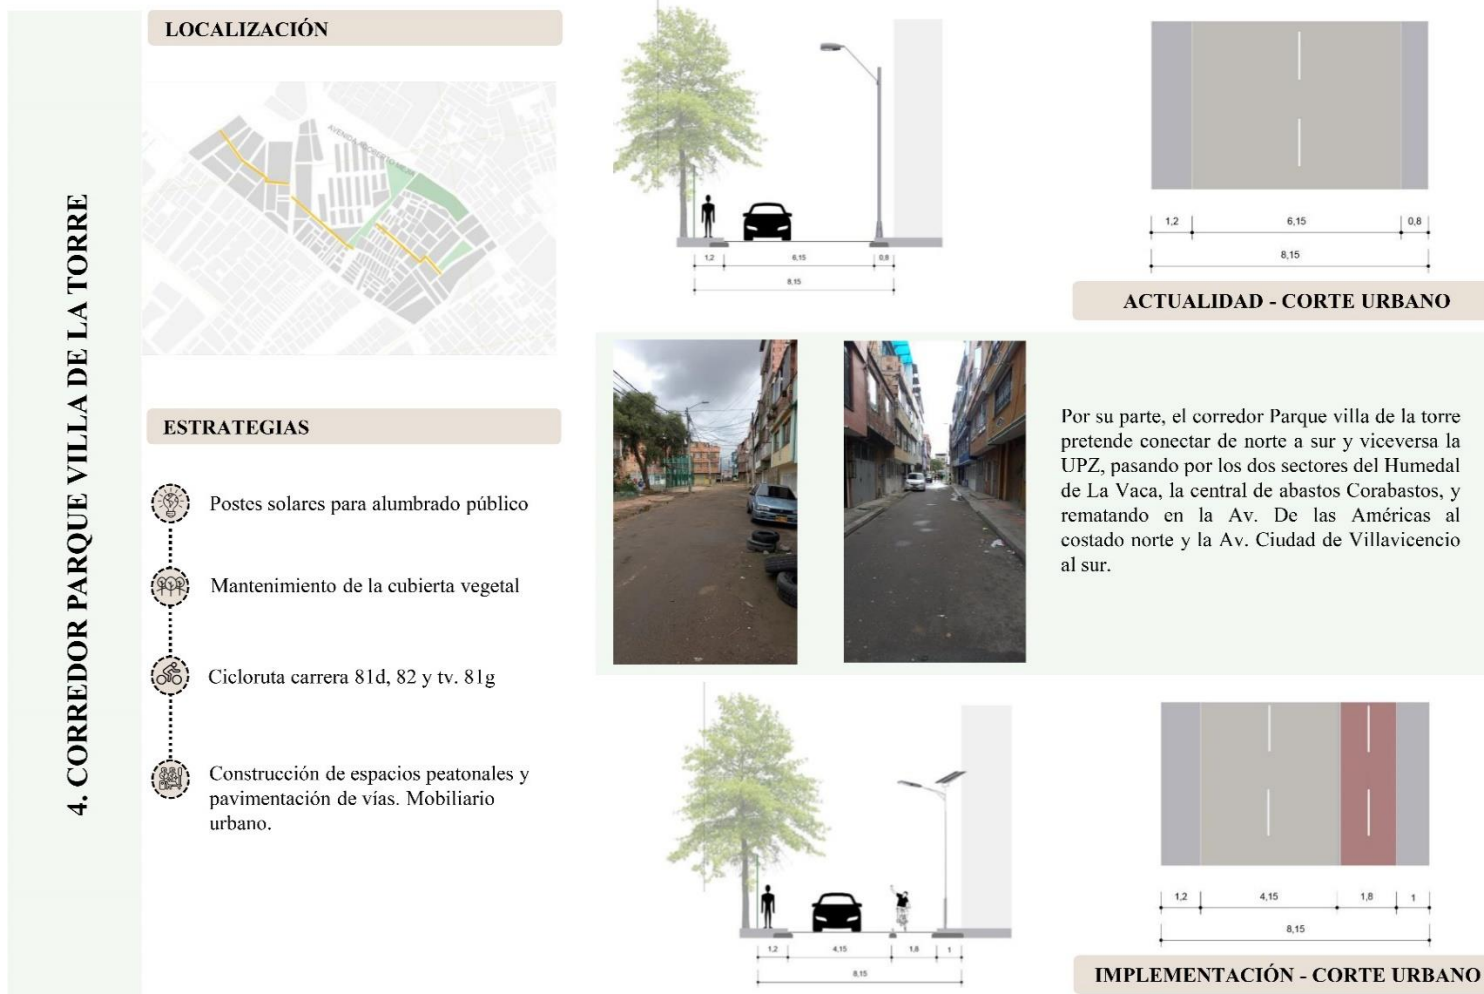
Figura 22. Análisis corredor Parque villa de la torre

Nota: Localización proyectos de intervención corredor Parque villa de la torre. Fuente: Elaboración propia.
