**“Identificación del Fenómeno Mecánico, a partir de Lesiones Asociadas con fisuras y grietas en vivienda de esquina en el Barrio Manrique, en la ciudad de Medellín”**

**Patología de la Construcción**

**Informe final de Opción de Grado**

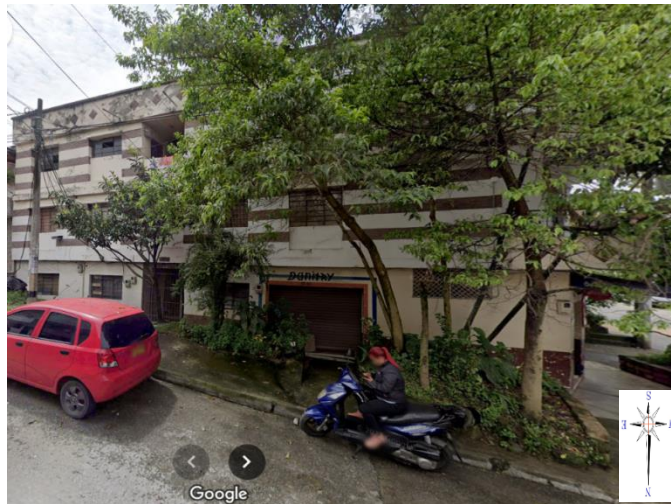
Esquema 2. Vivienda seleccionada

*Nota:* Alzada del paciente sobre Calle 71, caso de estudio: “Vivienda esquinera de tres niveles, ubicada en el Barrio Manrique”. –  
*Fuente:* GOOGLE EARTH.

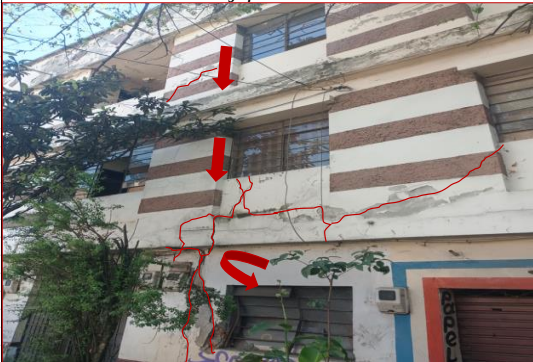
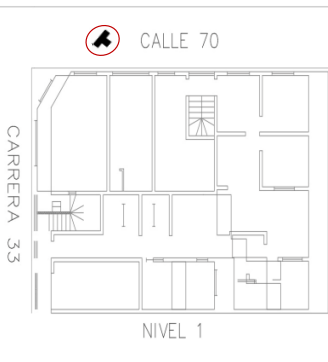
| <p><b>DESCRIPCIÓN DE LAS CAUSAS:</b></p> <p><b>*CAUSA DIRECTA:</b> Aplastamiento de las zonas más débiles de la edificación por empujes y rotación desde el eje de la vivienda, que al ser esquina permite que las cargas muertas de las edificaciones colindantes y las propias, junto con las vibraciones por el tráfico vehicular e irregularidades de forma, ocasionen grietas en varios planos de acción.</p> <p><b>*CAUSA INDIRECTA:</b> La falta de mantenimiento de las fachadas de la edificación, permiten que factores externos a la misma afecten los materiales que conforman el conjunto, siendo así que se presenta erosión, ocasionando debilitamiento del manpuestro y de los morteros de muros que pueden sobrecargarse con agentes externos.</p> | |
| <p><b>*DESCRIPCION DEL DAÑO:</b> Grave</p> <p><b>Criterios:</b></p> <ol style="list-style-type: none"> <li>Esta lesión por aplastamiento se debe a la falta de confinamiento del muro, por factores como elementos no estructurales que limitan la capacidad de soporte del mismo, además, la pérdida de la sección del muro por instalación de cajas y ductos para redes eléctricas.</li> <li>Las acciones mecánicas del muro son insuficientes para soportar el peso propio de la sección en altura, además las irregularidades en planta limitan la capacidad de disipación de carga.</li> </ol> | |

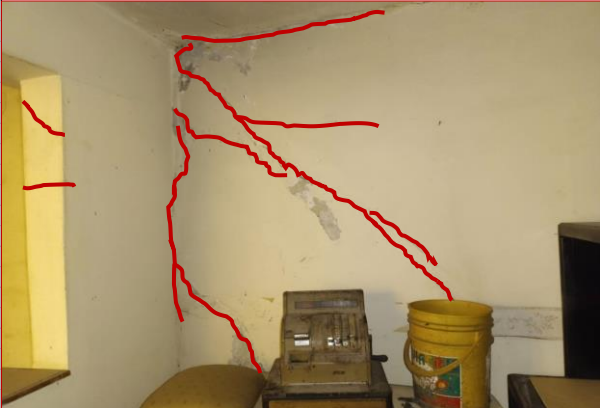
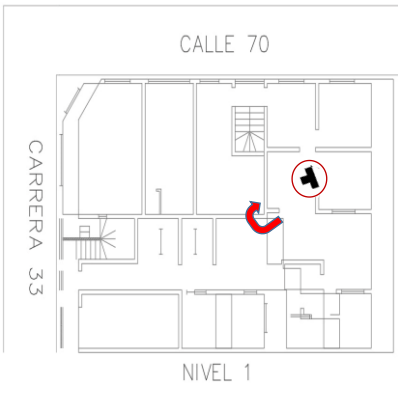
| <b>LESIÓN:</b> Grietas al interior de la vivienda | <b>TIPO:</b> Mecánica |
| <p><b>DESCRIPCIÓN DE LAS CAUSAS:</b></p> <p><b>*CAUSA DIRECTA:</b> La configuración de la forma de la mampostería no reforzada (muros irregulares), por los esfuerzos mecánicos y los asentamientos diferenciales del suelo de cimentación, generan movimientos irregulares que provoca desgaste y debilidad en los muros principales, además, aberturas de grietas por los sobreesfuerzos que se generan por el movimiento rotacional, que trata de estabilizar los movimientos externos y que forman un nudo de esfuerzos que se representan en las grietas y fisuras manifestadas en muros y losas de la edificación.</p> <p><b>*CAUSA INDIRECTA:</b> Áreas muy grandes entre apoyos, sin elementos como columnetas y vigas de confinamiento.</p> | |
| <p><b>*DESCRIPCION DEL DAÑO:</b> Severo</p> <p><b>Criterios:</b></p> <ol style="list-style-type: none"> <li>1. Los muros de la edificación, presentan Fisuración diagonal, con ancho aproximado de 1.5 cm, además de descascaramiento del material en bordes a compresión; las fisuras se extienden desde abajo hacia arriba, concentradas principalmente en el plano superior y en esquina.</li> <li>2. Acciones mecánicas externas (cargas - torsión del terreno, por empuje del mismo y de las viviendas aledañas, además se debe sumar el efecto de las vibraciones de las vías laterales).</li> </ol> <p><b>*APARIENCIA TÍPICA:</b></p> <p><b>*COMPORTAMIENTO ESTRUCTURAL:</b></p> <p><b>Fuente:</b> Elaboración propia.</p> | |

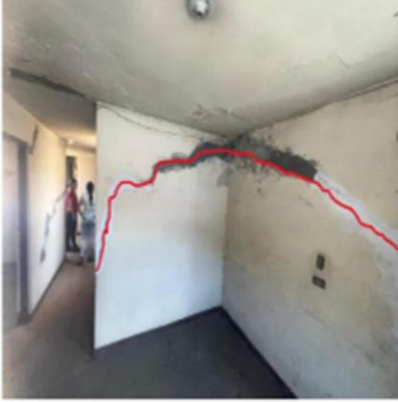
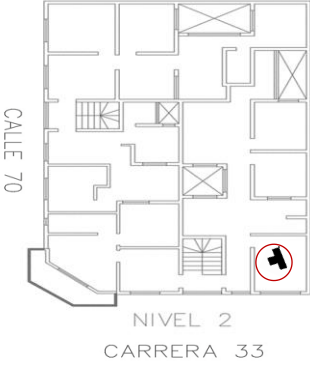
| <p><b>DESCRIPCIÓN DE LAS CAUSAS:</b></p> <p><b>*CAUSA DIRECTA:</b> El desplazamiento por torsión ocurre cuando un muro es sometido a fuerzas que generan un giro o rotación, afectando su integridad estructural. En este caso, la grieta horizontal en la parte superior sugiere que el muro ha experimentado un esfuerzo desigual, provocando que una sección se desplace en relación con otra. Este fenómeno puede ser resultado de factores como cargas desiguales, asentamientos del terreno, o variaciones térmicas que afectan la estabilidad del material.</p> <p><b>*CAUSA INDIRECTA:</b> Area de la edificación en donde se presenta sobrecarga por voladizo.</p> | |
| <p><b>*DESCRIPCION DEL DAÑO:</b> Severo</p> <p><b>Criterios:</b></p> <ol style="list-style-type: none"> <li>1. Los muros de la edificación, presentan Fisuración diagonal, además de descascaramiento del material en bordes a compresión, las fisuras se extienden desde abajo hacia arriba, concentradas principalmente en el plano superior.</li> <li>2. Acciones mecánicas externas (cargas - torsión del terreno, por empuje del terreno y de las viviendas circundantes).</li> </ol> | |

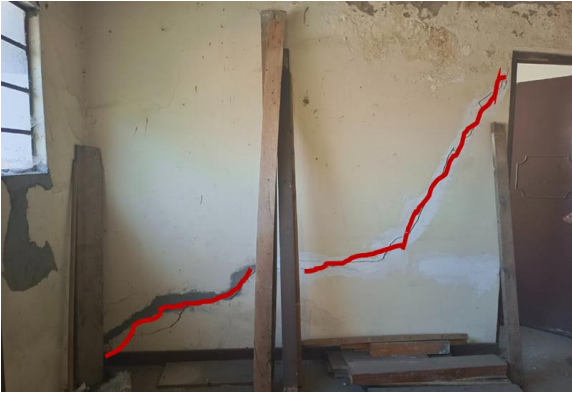
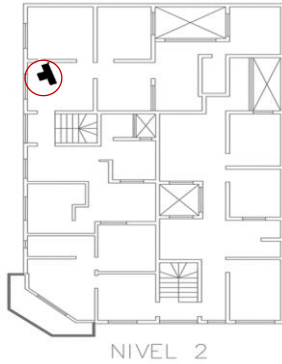
| <p><b>DESCRIPCIÓN DE LAS CAUSAS:</b></p> <p><b>*CAUSA DIRECTA:</b> La variación en la forma de la mampostería no reforzada (muros), provocada por los esfuerzos mecánicos y las posibles deformaciones del suelo de cimentación, genera movimientos irregulares. Estos movimientos irregulares provocan desgaste y debilidad en los muros, además de la aparición de grietas debido a los sobreesfuerzos generados al no disipar la carga distribuida completamente, sino de manera parcial.</p> <p><b>*CAUSA INDIRECTA:</b> Erosión del mortero por falta de mantenimiento de muros internos, por descasamiento y pérdida de adhesión por movimientos discontinuos que afectan factores de forma.</p> | |
| <p><b>*DESCRIPCION DEL DAÑO:</b> Moderada</p> <p><b>Criterios:</b></p> <ol style="list-style-type: none"> <li>1. Los muros de la edificación, presentan fisuración diagonal, reparadas por estética pero que son activas, además descasamiento del material en bordes a compresión, las fisuras se extienden desde abajo hacia arriba, concentradas principalmente en el plano diagonal.</li> <li>2. Acciones mecánicas externas (cargas - torsión del terreno, por empuje del terreno y de las viviendas circundantes).</li> </ol> <p><b>*APARIENCIA TÍPICA:</b></p> <p>Fuente: Elaboración propia.</p> <p><b>*COMPORTAMIENTO ESTRUCTURAL:</b></p> <p>Fuente: Elaboración propia.</p> | |

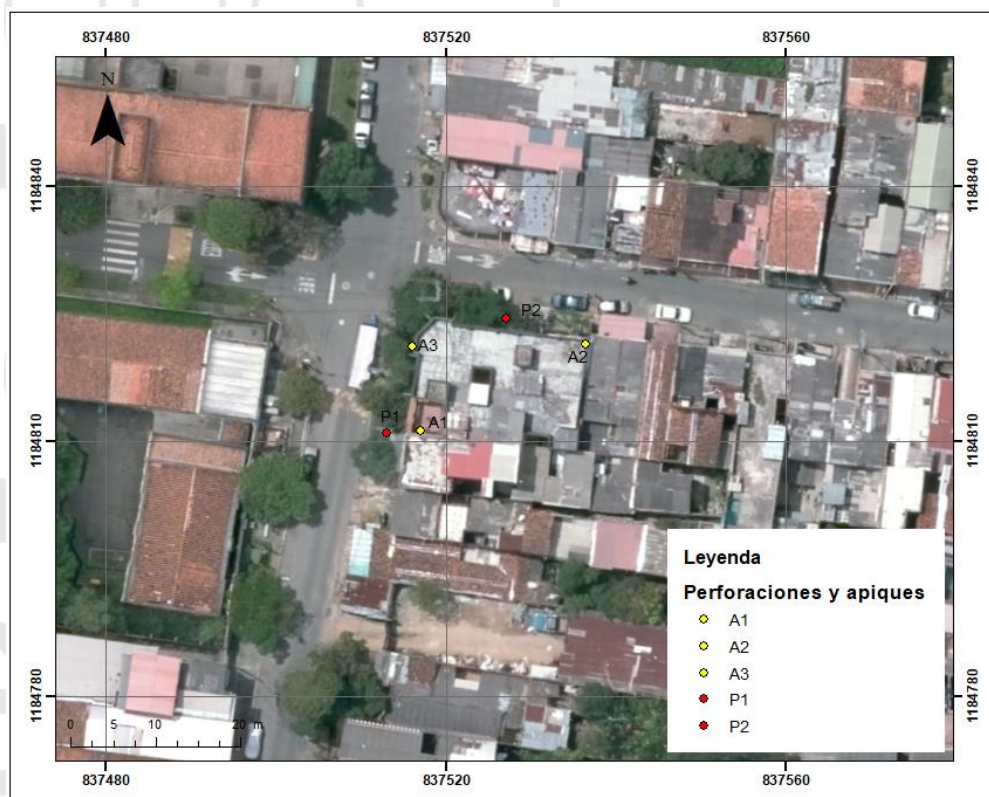
Figura 7 Ubicación de las perforaciones y apiques

Las perforaciones se realizaron mediante el sistema de percusión, en las cuales, se tomaron muestras para ensayos de laboratorio. Adicionalmente se hizo una

inspección en los alrededores de cada una de las zonas exploradas para verificar la presencia de áreas inestables cerca de cada región de interés.

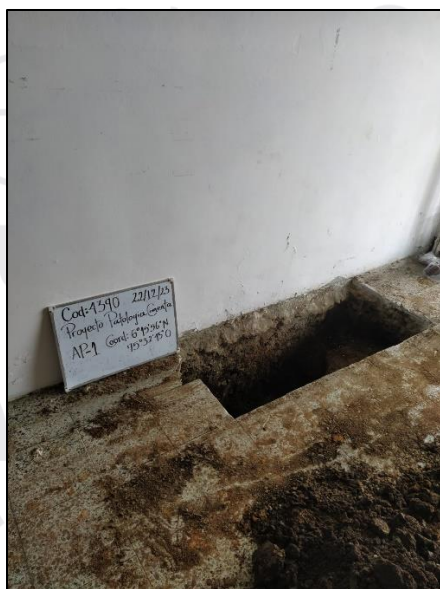
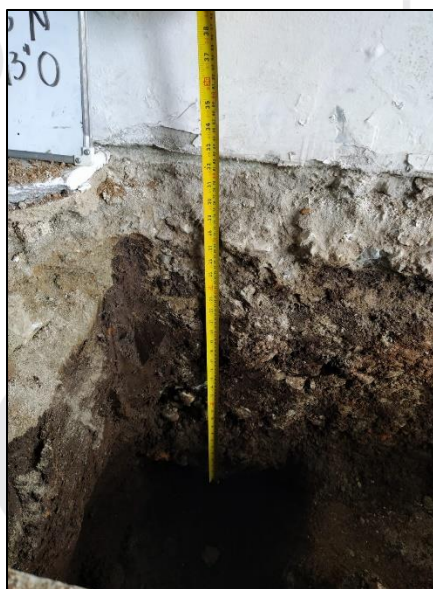
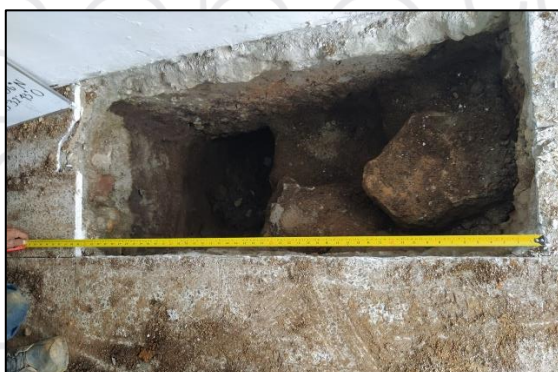
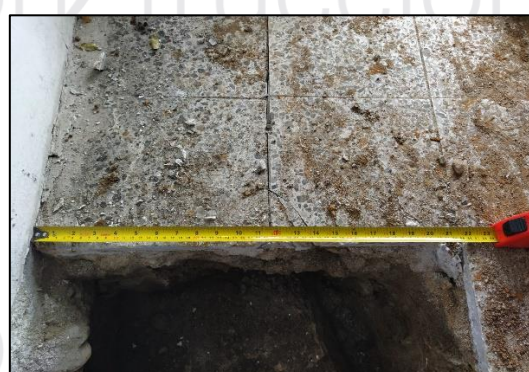
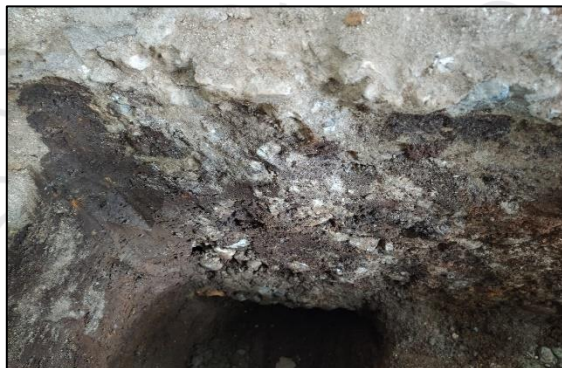
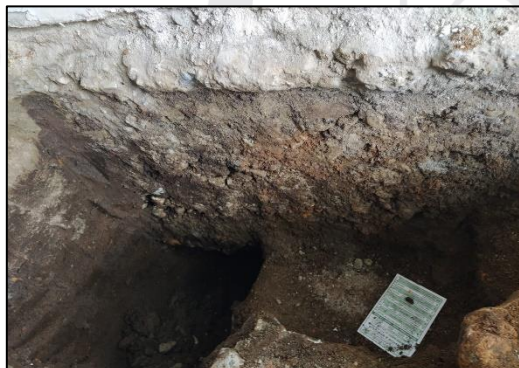
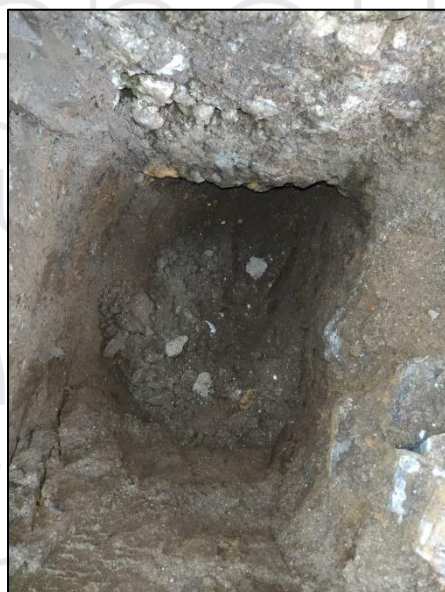
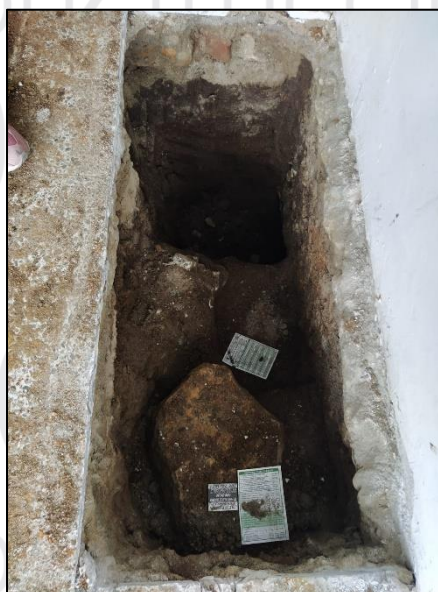
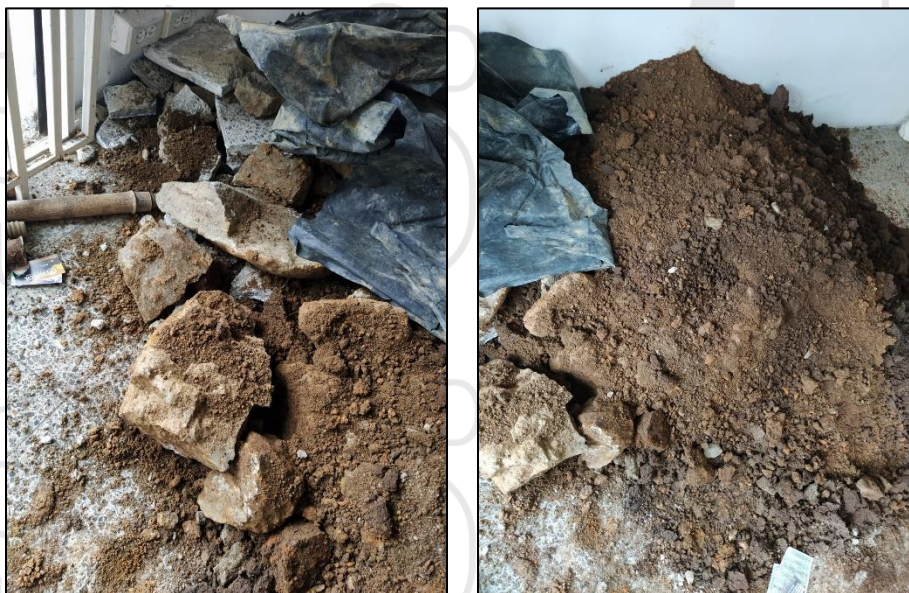
*Figura 8 Registro fotográfico apique 1*

El primer apique que se realizó con dimensiones con 0.55 m de ancho, 1.30 m de largo y 0.70 m de profundidad, en el cual se encontró un mortero de 0.10 m de espesor, subyacente un concreto ciclópeo de 0.70 m de espesor. Después de los 0.80 m de profundidad se encontró un depósito antrópico con rocas de tamaño de 0.35 m x 0.50 m aproximadamente, material de escombros y un material orgánico, color café oscuro.

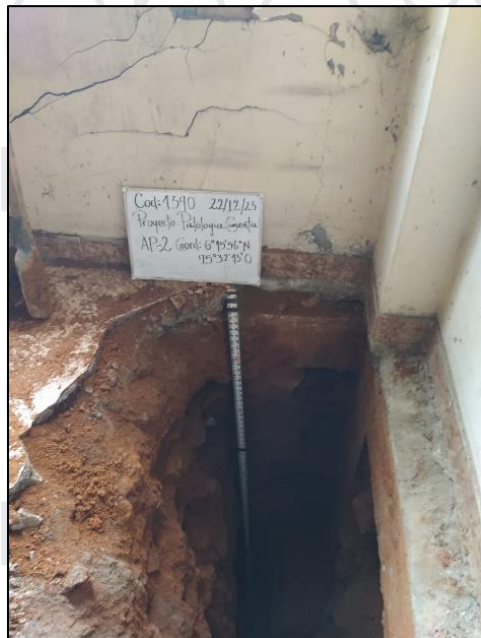
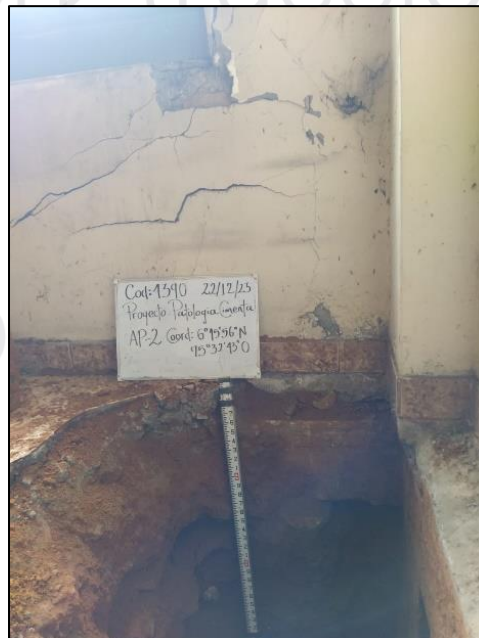
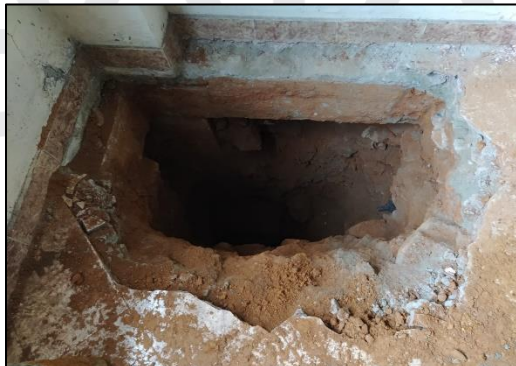
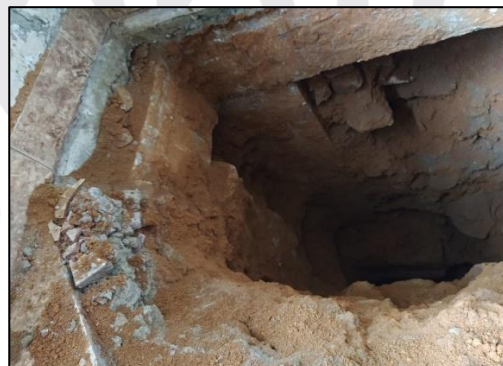
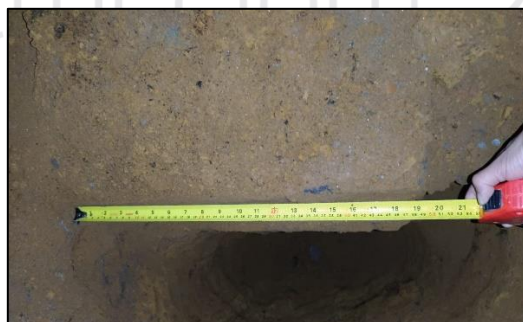
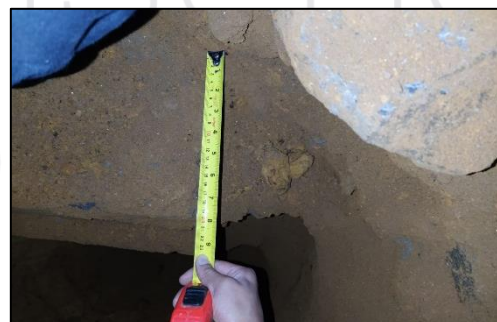
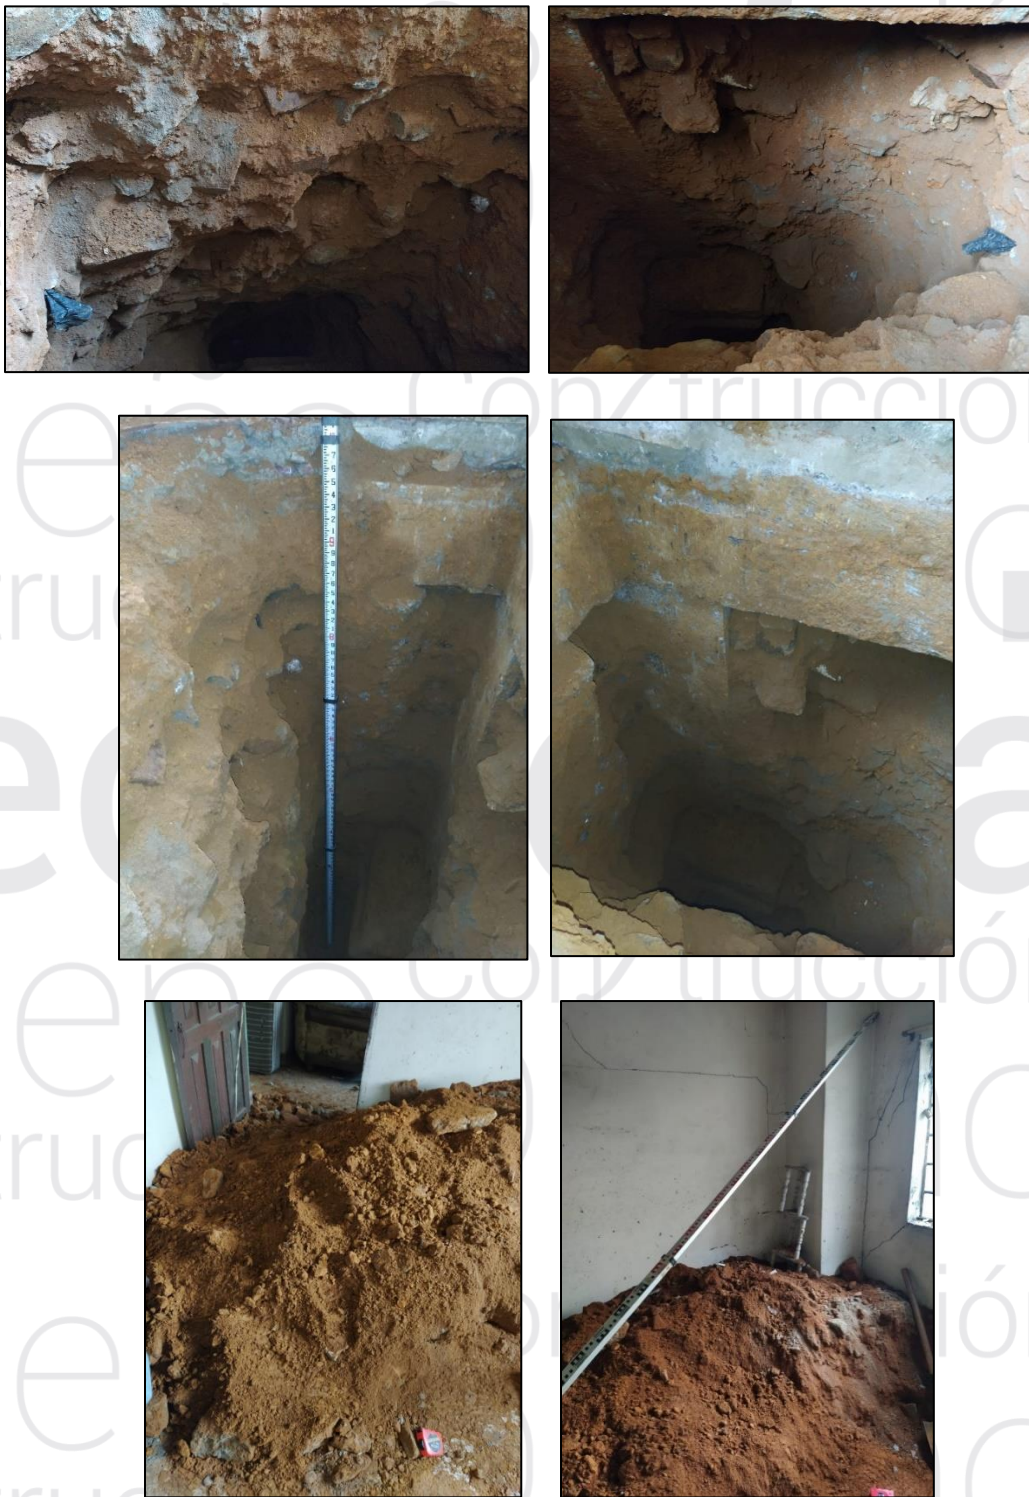
*Figura 9 Registro fotográfico apique 2*

El segundo apique que se realizó con dimensiones de 1.00 m de ancho x 1.5 m de largo x 2.70 m de profundidad, con material circundante correspondiente a un depósito antrópico con rocas de tamaño de 0.35 m x 0.50 m aproximadamente, material de escombros y limo color café amarillento.

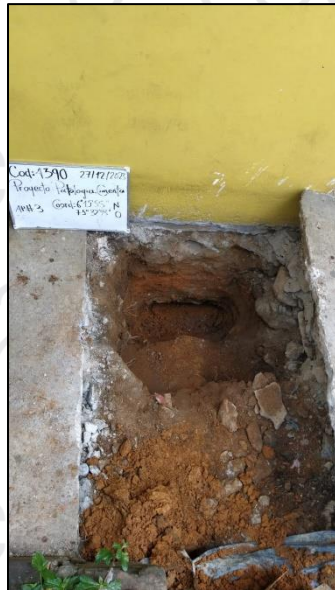
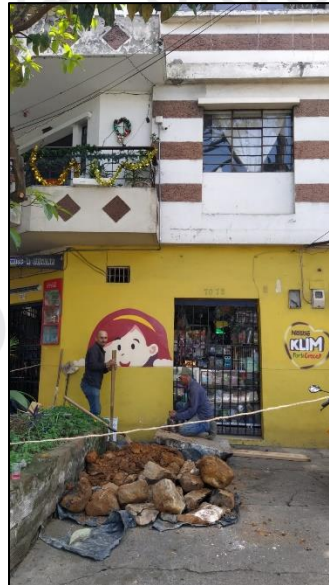
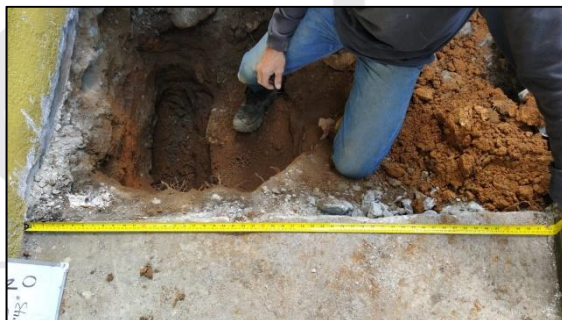
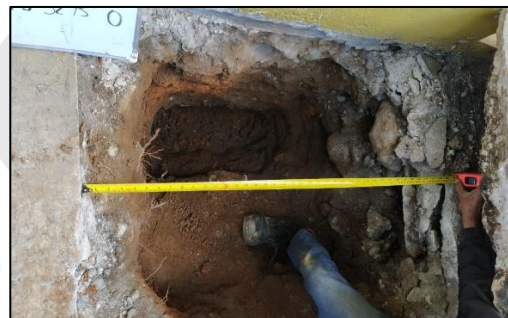
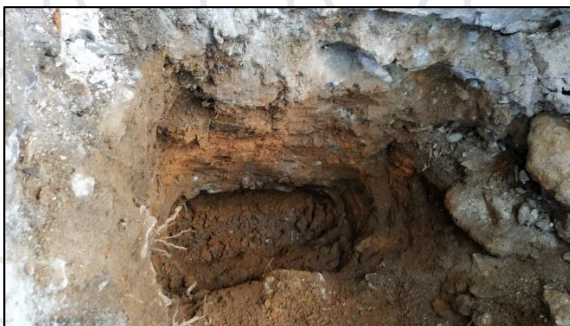
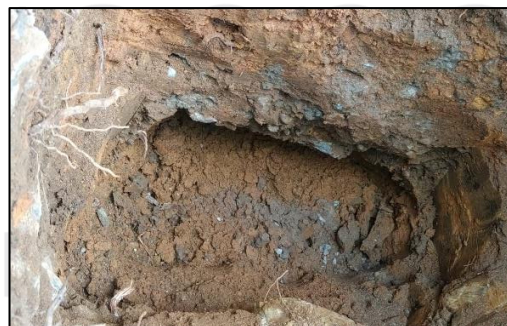
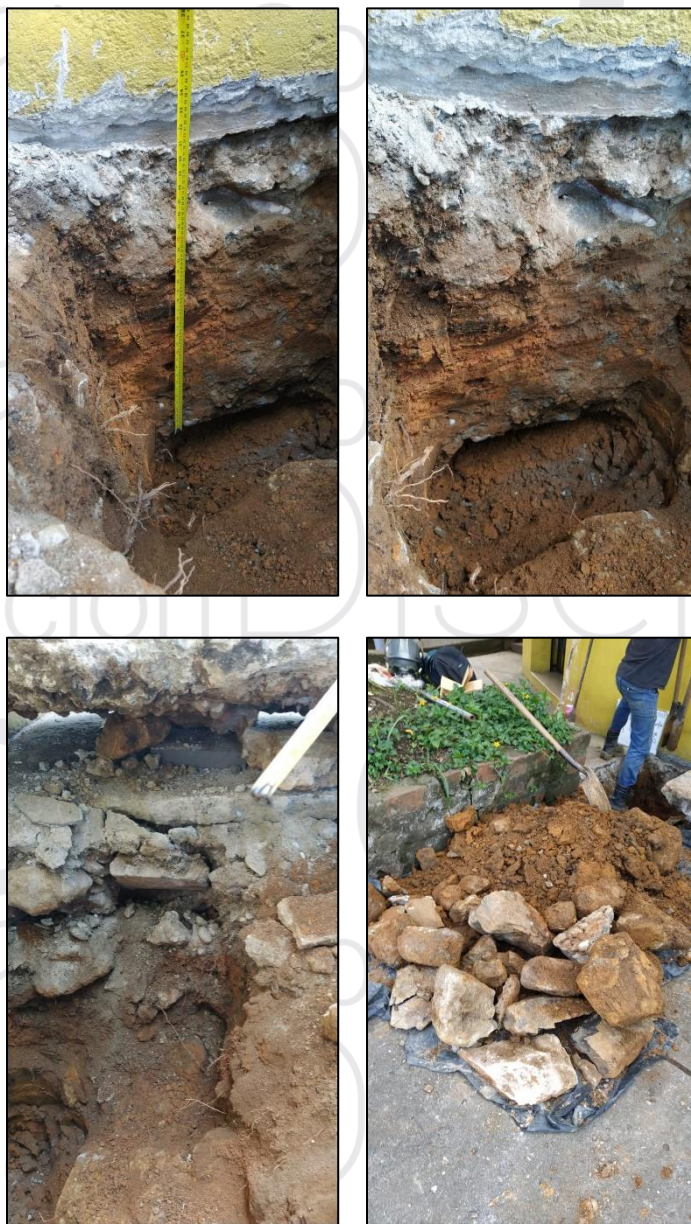
*Figura 11 Registro fotográfico apique 3*

El tercer apique que se realizó con dimensiones con 1.00 m de ancho, 1.33 m de largo y 0.80 m de profundidad, en el cual se encontró un mortero de 0.10 m de espesor, subyacente un concreto ciclópeo desde los 0.10 m hasta los 0.80 m de profundidad, seguido de un depósito antrópico con rocas de tamaño de 0.40 m x 0.55 m aproximadamente, material de escombros y limo color café amarillento.

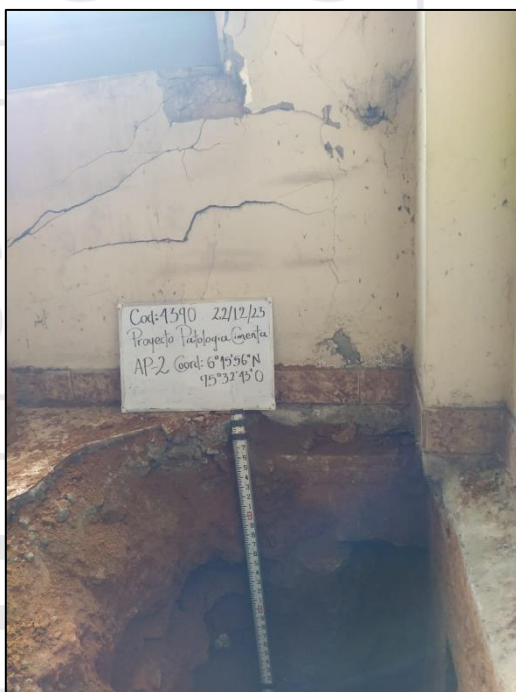
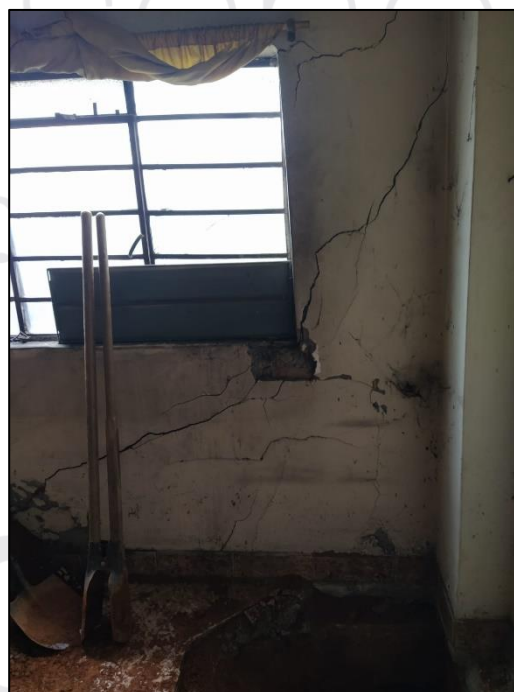
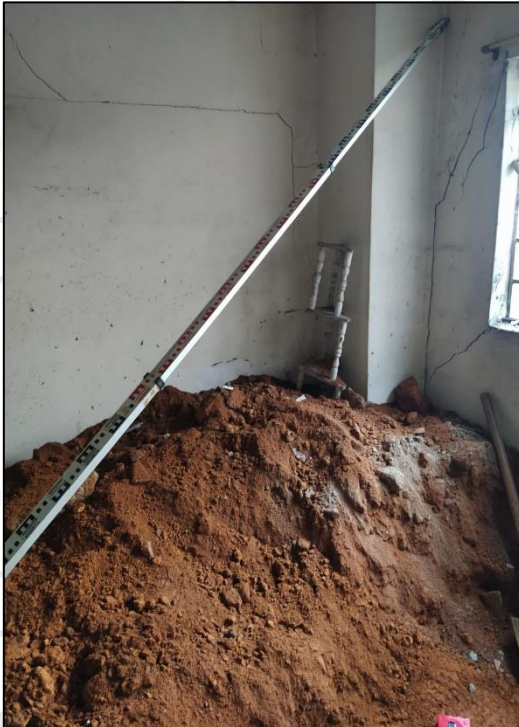
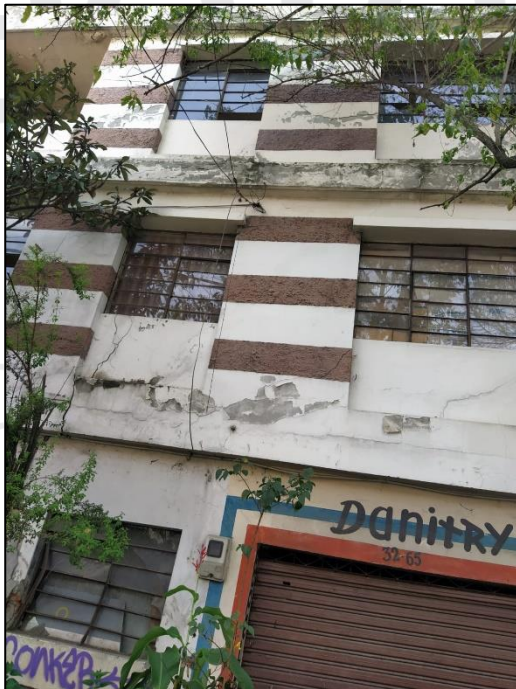
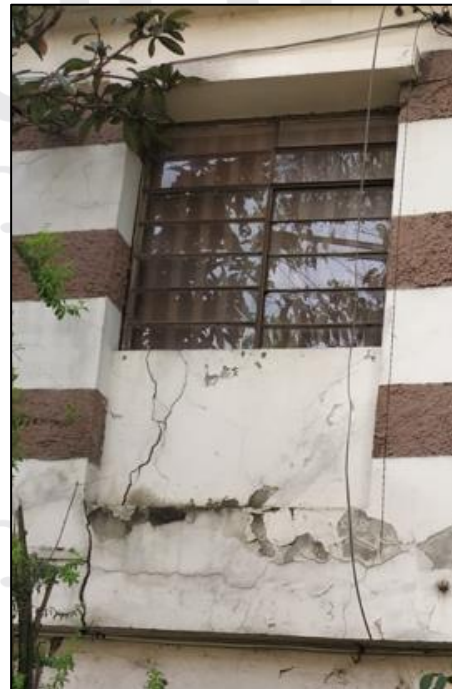
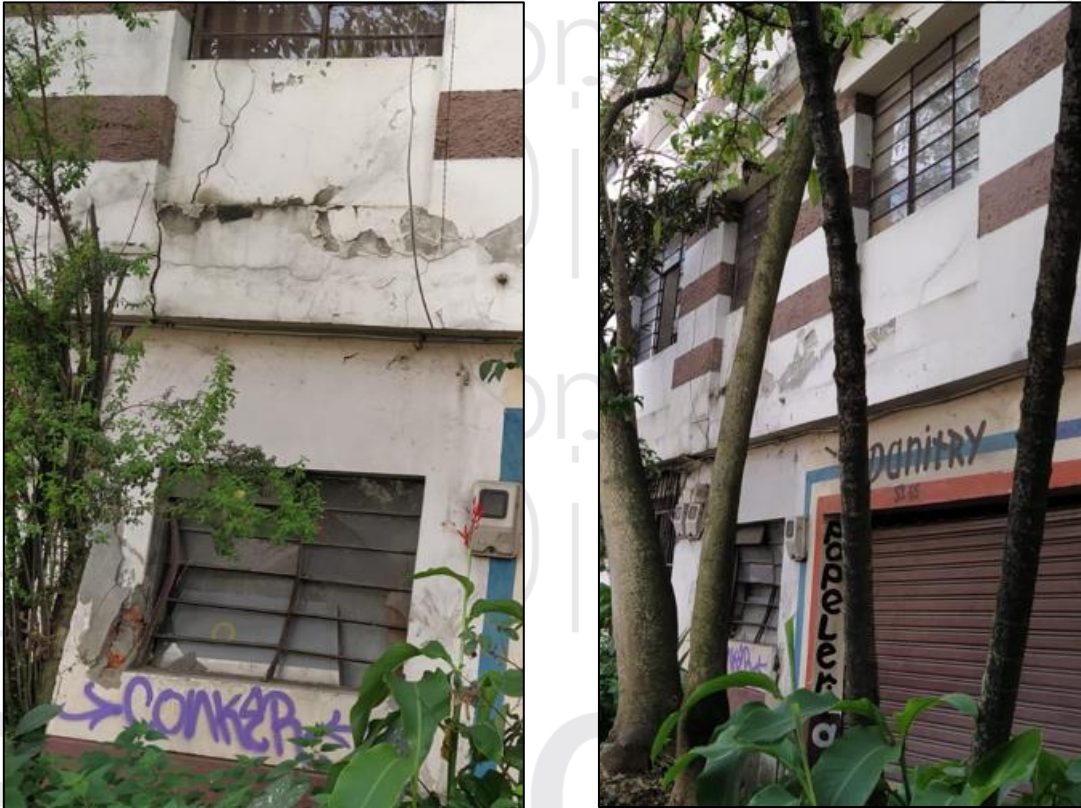
*Figura 12 Registro fotográfico patologías evidenciadas.*

Conforme con el siguiente registro fotográfico, la visita y reconocimiento de campo ejecutado el día 22 de diciembre de 2023, se evidencian patologías en algunos elementos que comprenden la edificación, posiblemente causadas por asentamientos diferenciales y rotación de la estructura.

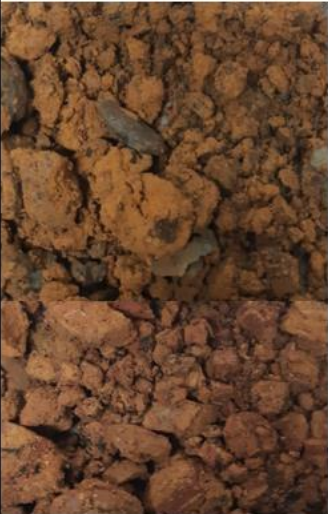
| -0.15 | | | Depósito antrópico compuesto por limo de alta compresibilidad con pequeñas gravas, de humedad media, de color marron, naranja y amarillo con motas negras de consistencia media a dura. |

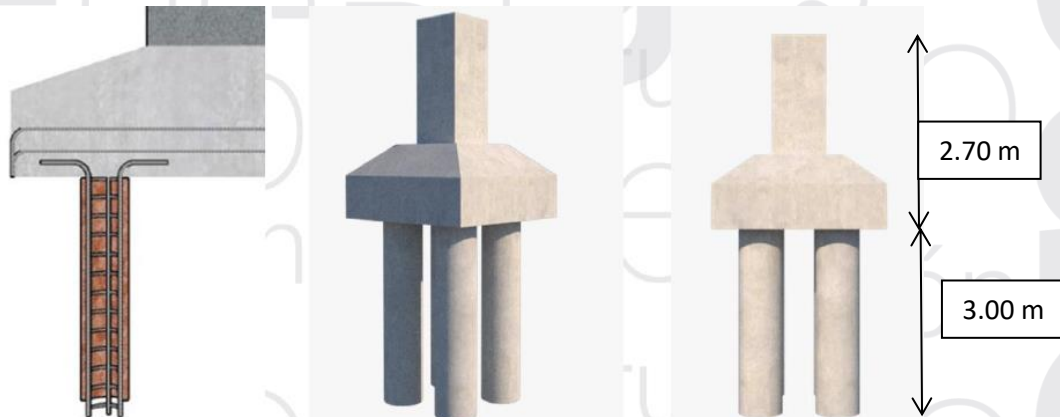
$A_a$ : Coeficiente que representa la aceleración pico efectiva para diseño. El valor de este coeficiente debe determinarse de acuerdo con lo estipulado A.2.2.2 y A.2.2.3 de la NSR-10.

$P_u$ : Valor de la fuerza axial mayorada o carga ultima correspondiente a la columna más cargada.

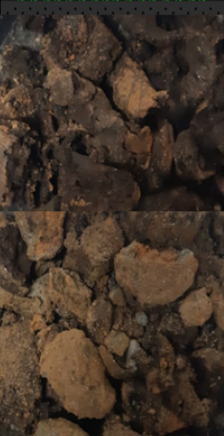
| REGISTRO DE EXPLORACIÓN DEL SUBSUELO | | | | | | | | | | Perforación No. | | 1 | | |
|---|---|---|---|---|---|---|---|---|---|---|---|---|---|---|
| 0.00 | 1 | | | Depósito antrópico compuesto limo de alta compresibilidad, de humedad alta, de color café oscuro y negro con betas naranjas. Contiene material orgánico. Apartir de los 2,00 m de profundidad, de humedad media de color amarillo y marrón con motas negras y betas grises, de consistencia media a dura. Contiene material de lleno (escombros). | SPT | 9-10-10 | 53.2 | - | - | 53.4 | 31.0 | 22.4 | 93.2 | MH |

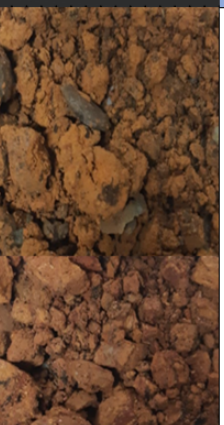
| REGISTRO DE EXPLORACIÓN DEL SUBSUELO | | | | | | | | | | | | | | | |
|---|---|---|---|---|---|---|---|---|---|---|---|---|---|---|--|
| 0.00 | 1 | | | Depósito antrópico compuesto por limo de alta compresibilidad con pequeñas gravas, de humedad media, de color marron, naranja y amarillo con motas negras de consistencia media a dura. | SPT | 4-4-5 | | | | | | | | | |
| 1.00 | 2 | | | | SPT | 4-7-10 | 32.37 | - | - | 58.56 | 31.33 | 27.23 | 69.8 | MH | |
