**APOYO TÉCNICO EN LA SECRETARIA DE INFRAESTRUCTURA PÚBLICA
DE LA GOBERNACIÓN DE BOYACÁ**

**TRABAJO DE GRADO EN LA MODALIDAD DE PASANTIA PRESENTADO
COMO REQUISITO PARCIAL PARA OPTAR AL TITULO DE INGENIERO
CIVIL**

- Prestar un servicio de apoyo en el seguimiento que la Gobernación de Boyacá realiza a la construcción del proyecto de interés social para ahorradores urbanización “San Jerónimo” en su primera etapa torre 1 y 2.

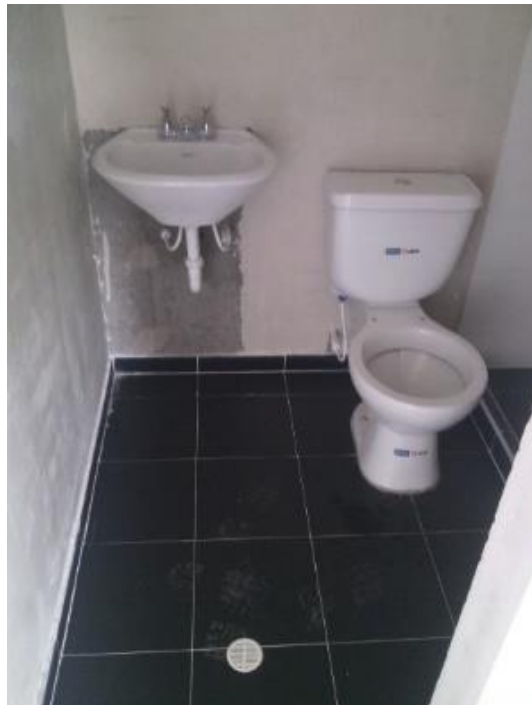
Ilustración 7.Verificación en obra pisos Cerámicos Baños

Ítem: 18.04.4 pisos cerámicos baños cocina zona de ropas

En el cual especificaba que 1.356 M² estaban contratados de los que establecía que el 100% estaba ejecutado, así que con apoyo de la interventoría se verifico la instalación de 678 M², aproximadamente el 51%, con pisos cerámicos en 78 apartamentos de los 120 apartamentos de la etapa 1, por lo que se dio previo aviso de la inconsistencia que estaban reportando a la constructora consorcio V.T 2015, según ilustraciones 7,8,9 y 10.

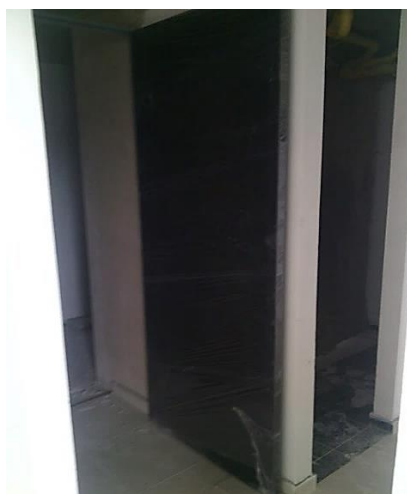
Ilustración 11. Verificación en obra de puertas

Ítem: 13.06 suministro e instalación puerta y marco cal 18 1x2 incluye anticorrosivo acceso o puerta en madera maciza.

Ítem: 16.03 cerradura entrada doble cilindro.

En el cual especificaba que 120 puertas estaban contratadas de los que establecía que el 109 estaban instaladas, así que con apoyo de la interventoría se verificó la instalación de 44 puertas, aproximadamente el 37%, en 44 apartamentos de los 120 apartamentos de la etapa 1, e incluso algunas no contaban con su respectiva cerradura, por lo que se dio previo aviso de la inconsistencia que estaban reportando a la constructora consorcio V.T 2015, según las siguientes ilustraciones 11, 12 y 13.

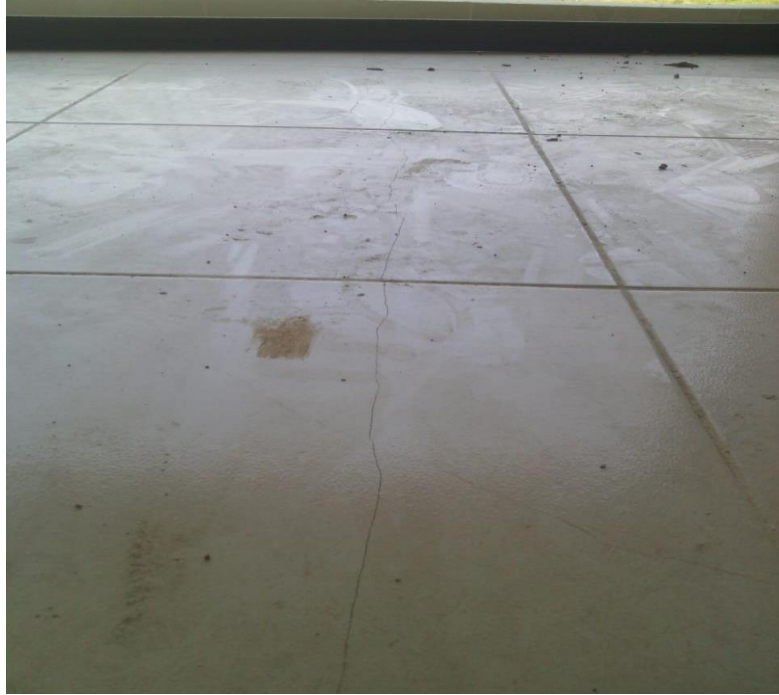
Ilustración 30. Fisura sala-comedor

Se observa una serie de fisuras en las losas de la torre 1 (pisos del 3 al 5) a lo largo de la sala-comedor y del balcón, siguiendo la trayectoria de la tubería de eléctrica, viéndose también repercutido en la fractura de la baldosa por lo cual se le envía la siguiente observación e ilustraciones 28 y 29 a la interventoría con el fin de tomar medidas correctivas.

FORMATO	VERSIÓN: 1
			CÓDIGO: CH-P04-P01
OBSERVACIÓN		FECHA: 28/03/2019	
Fecha: 28/03/2019	Obra: San Jerónimo		
Municipio: Tunja	Departamento: Boyacá		
Entidad a la que va dirigida: Interventoría Forzza Constructores			
OBSERVACIÓN			
Fisuras en losas de entrepiso Se presenta una serie de fisuras en la torre 1 en los pisos del 3 al 5 en los apartamentos de costado sur, a lo largo de la tubería eléctrica, también se evidencia el fisuramiento en los balcones, por lo que ha provocado que las baldosas se fracturen. Por lo que se informa con el propósito de tomar las medidas para entregar a satisfacción a los beneficiarios.			
ATENTAMENTE	CARGO	FIRMA	
ARQ. JHON FREYD PIÑA	DIRECTOR DE VIVIENDA Y EDIFICACIONES GOBERNACION DE BOYACA
