**APLICACIÓN DE TEMÁTICAS EN INGENIERÍA CIVIL  
CARACTERIZACIÓN BAJO ESPECIFICACIONES INVIAS 2014 DE LA  
SUBBASE GRANULAR PRODUCIDA EN LAS CANTERAS MINA  
GUATIQUE S.A.S, GRAVICON S.A Y OTRANSPEL LTDA  
EN LA CIUDAD DE VILLAVICENCIO-META**

**UNIVERSIDAD SANTO TOMÁS**  
**FACULTAD DE INGENIERÍA CIVIL**  
**VILLAVICENCIO**  
**2020**

Documento final presentado como opción de grado para optar al título profesional  
de Ingeniero Civil

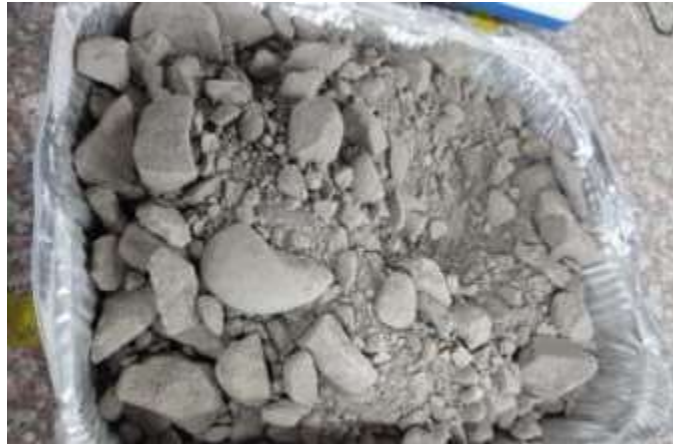
Figura 8.1 Material debidamente secado por 24 horas.  
Fuente: Autor

Se secó al horno aproximadamente 5000 g de material de cada cantera por 24 horas como se observa en la ilustración (8.1); luego se hizo pasar por una serie de tamices teniendo en cuenta la parte gruesa y fina; finalmente se depositó en un recipiente previamente pesado, figura (8.2) la cantidad de muestra retenida en cada uno de los tamices teniendo en cuenta el peso de esta.

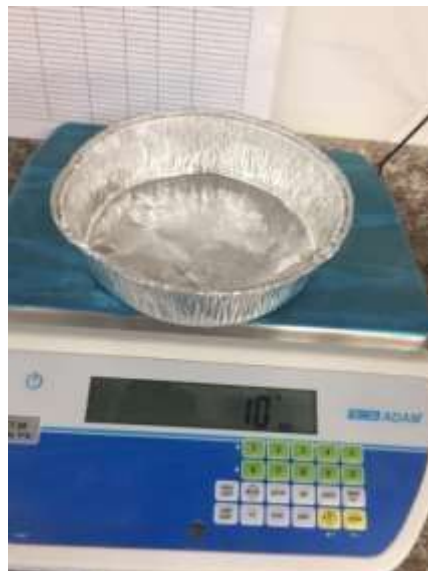
Figura 8.2 Recipiente utilizado para pesar las muestras de material  
Fuente: Autor

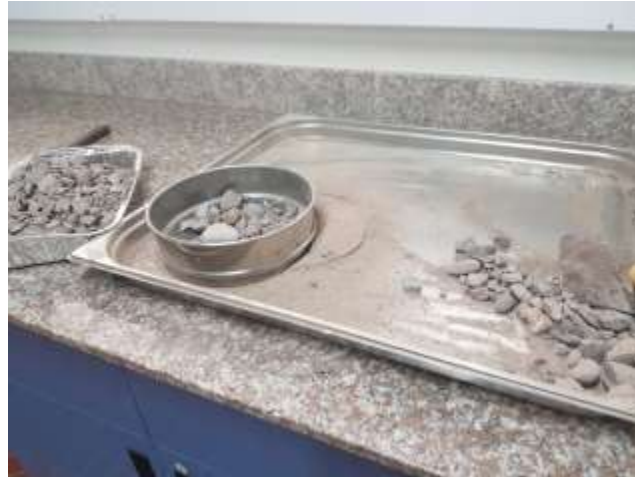
Figura 8.6 Material debidamente sacado de la máquina de los Ángeles  
Fuente: Autores

Al realizar debidamente el número de vueltas prescrita en el numeral 6.1.3.1, se descargó el material y se separó la muestra retenida en el tamiz N°12, para ser debidamente lavada y secada como se muestra en las figuras (8.6 y 8.7); luego se procedió a pesar la muestra como se observa en la figura (8.8) para obtener los resultados.

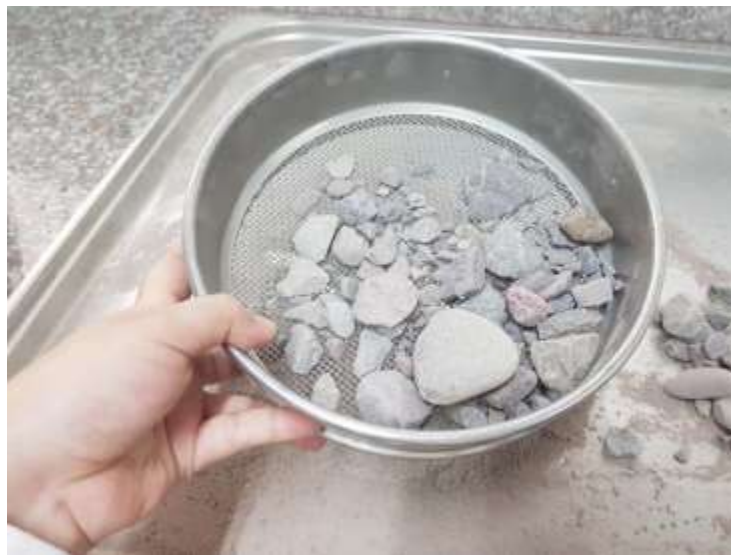
Figura 8.7 Muestra pasada por el tamiz N°12  
Fuente: Autores

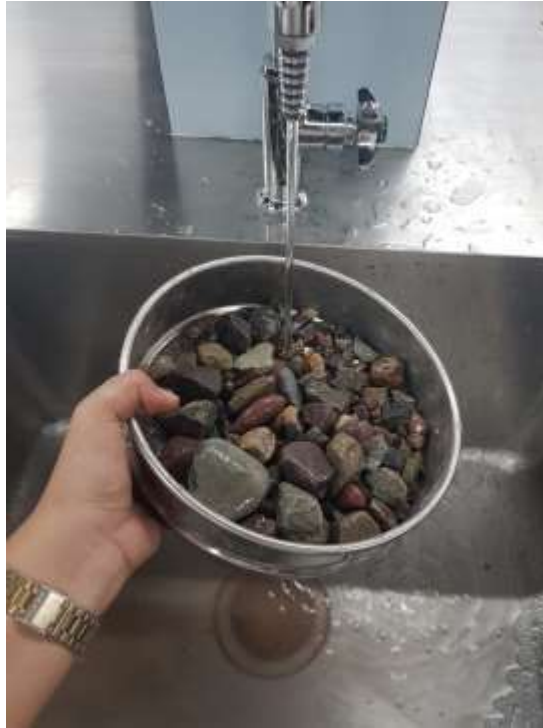
Figura 8.8 Material lavado por el tamiz N°12  
Fuente: Autor

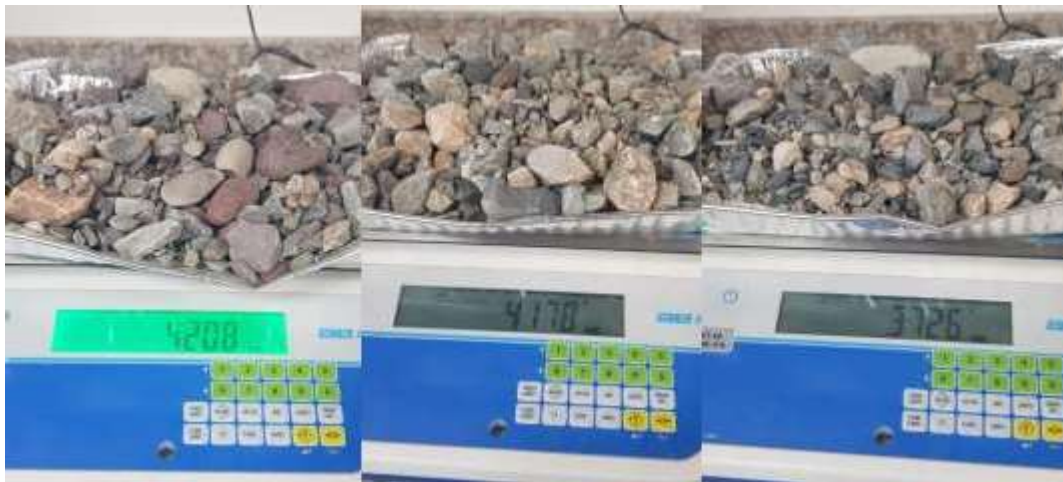
Figura 8.9 Resultados obtenidos del ensayo Desgaste de los Ángeles de las canteras Mina Guatiquía, Otranspel y Gravicon respectivamente  
Fuente: Autor

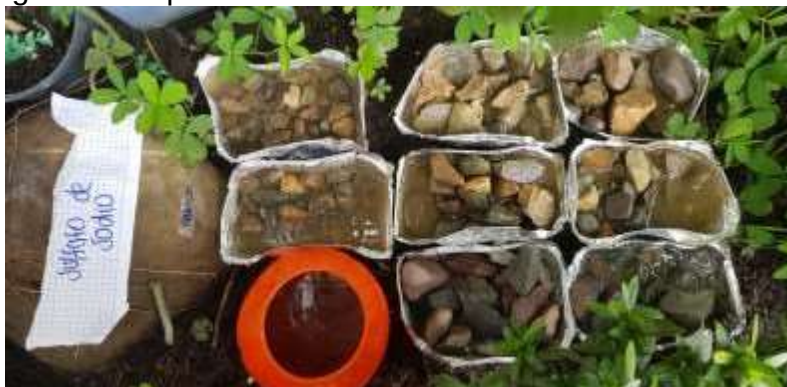
Figura 8.10 Material sumergido dentro del sulfato de Sodio  
Fuente: Autor

En las imágenes (8.10 y 8.11) se observa el material debidamente separado como se especifica en el numeral 6.1.3.3, dentro de unas soluciones que fueron hechas siguiendo las especificaciones de la norma; sulfato de Sodio y sulfato de magnesio respectivamente.

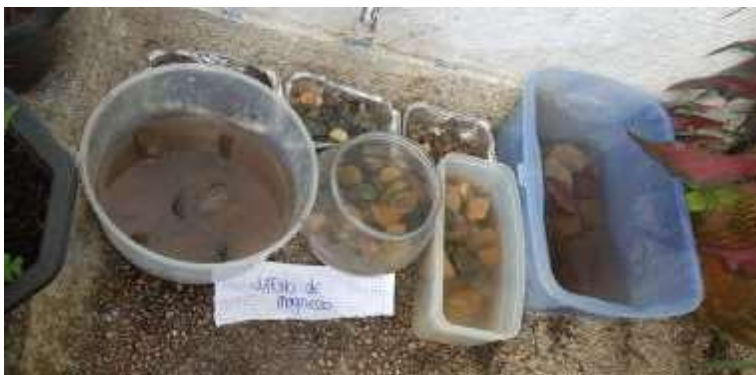
Figura 8.11 Material sumergido dentro de sulfato de Magnesio.  
Fuente: Autor

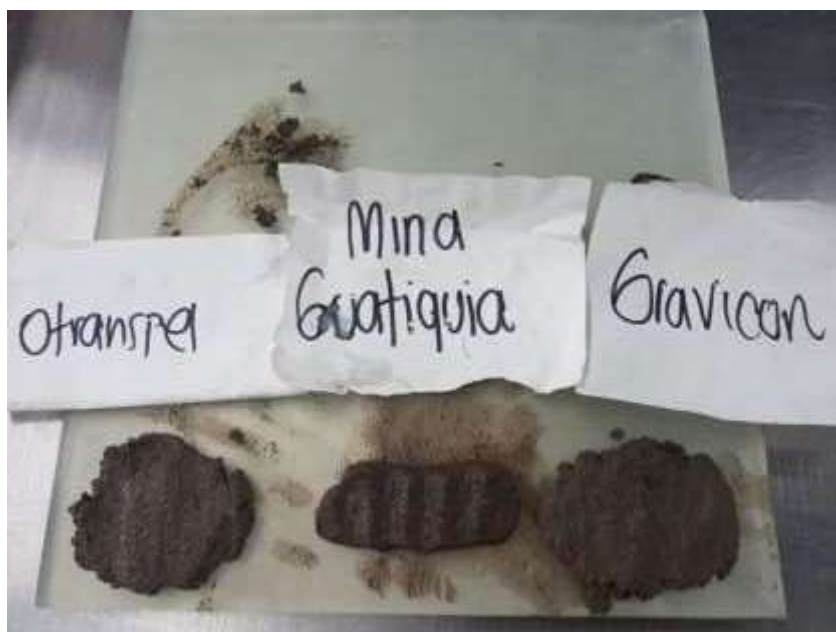
Figura 8.12 Resultados del material usado para el ensayo índice de plasticidad  
Fuente: Autor

Una vez realizado el procedimiento especificado en los numerales 6.1.3.4 y 6.1.3.5 respectivamente, se determinó 2 a 3 golpes en la cazuela de Casagrande, y se observó que el material no absorbe por completo el agua y no es posible realizarlo; por otro lado el índice de plasticidad no se puede realizar ya que al hacer los rollos manualmente se desborona y no se vuelve una masa homogénea como se observan en las figuras (8.12 y 8.13)

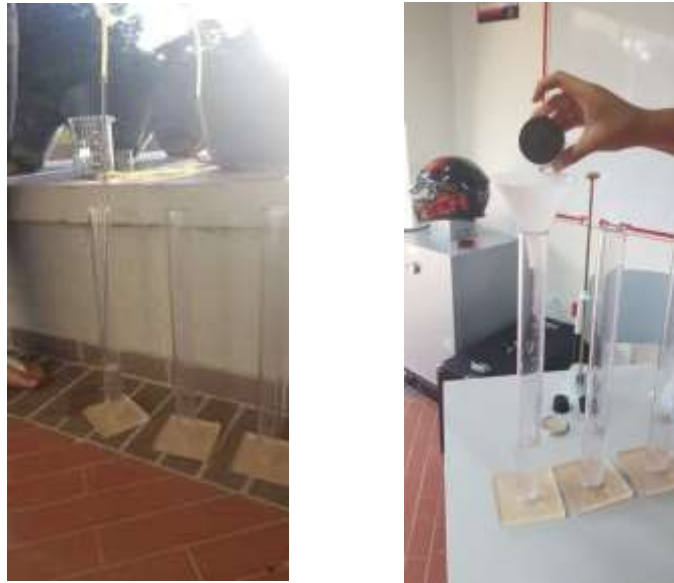
Figura 8.13 Solución y material introducido dentro del tubo de ensayo  
Fuente: Autor

En las figuras (8.14) se observa la solución y material debidamente preparado introducido dentro del tubo de ensayo como se especifica en el numeral 6.1.3.6; para luego determinar el equivalente de arena observando la distribución de arena y arcilla como se observa en la figura (8.15)

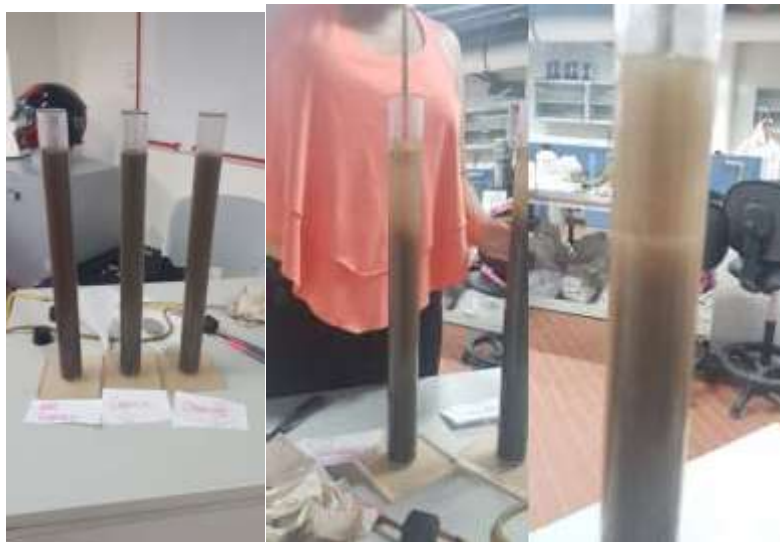
Figura 8.14 Resultados obtenidos de la relación arena-arcilla para el ensayo equivalente de arena  
Fuente: Autor

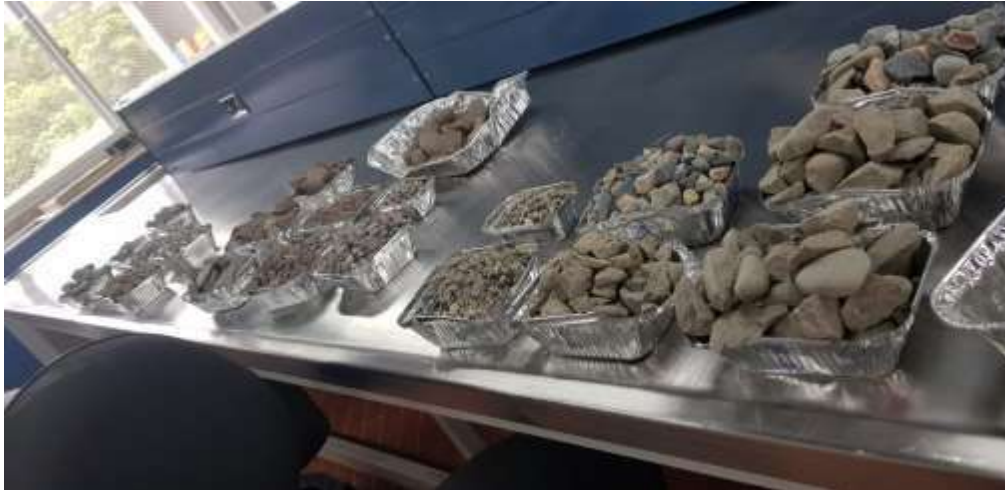
Figura 8.15 Material separado según las especificaciones de la norma  
Fuente: Autor

En la figura (8.16) se muestra el proceso de separación del material tal como se indica en el numeral 6.1.3.6; acto seguido se introdujo en agua destilada por un determinado tiempo para poder determinar las partículas deleznales

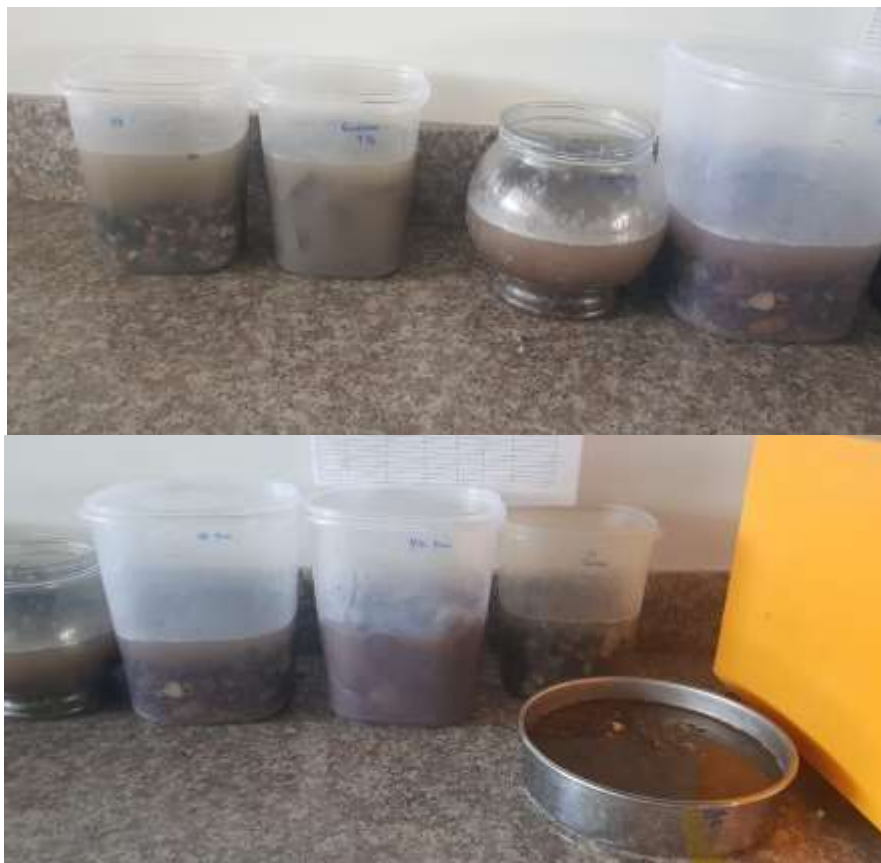
Figura 8.16 Material introducido en agua destilada  
Fuente: Autor

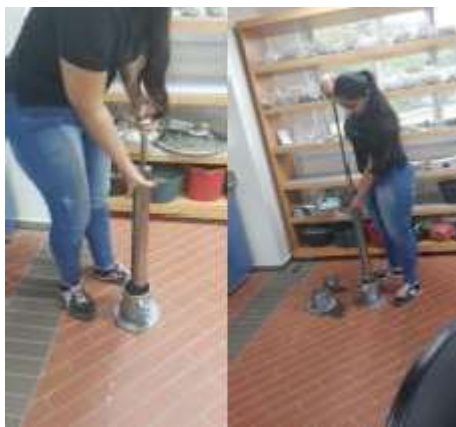
Figura 8.17 Demostración de la realización del ensayo Proctor

En la figura (8.18) se observa el proceso manual en el que se desarrolló en ensayo, en donde consistía en realizar unos determinados golpes al material con ayuda de un pistón.

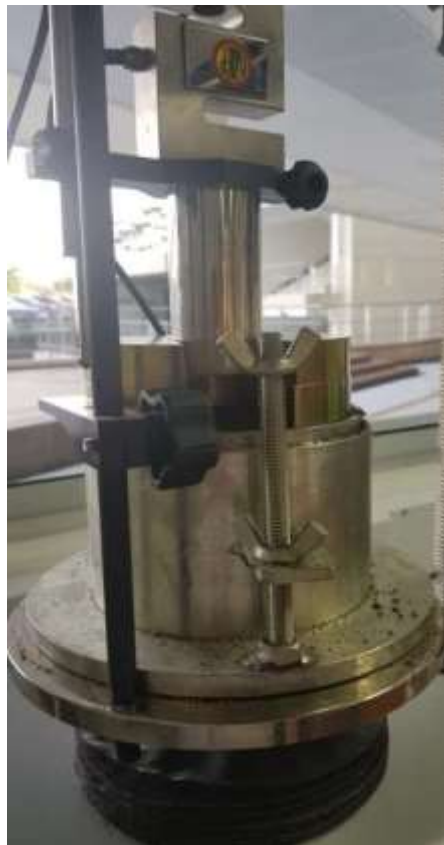
Figura 8.21 Demostración de la realización del ensayo CBR  
Fuente: Autor

A partir de los resultados que arrojó el ensayo de Proctor de la humedad óptima y densidad máxima, se añadió agua a la muestra de suelo para alcanzar la humedad óptima establecida, se compactó la muestra en tres moldes de CBR, cada uno conformado por 3 capas, posteriormente se enrazó el molde, se desmontó y se volvió a montar invertido.

En la figura (8.22) se observa la muestra en su molde después del procedimiento de compactación donde se procedió a aplicar la carga sobre el pistón de penetración mediante la prensa CBR y tomar las lecturas de la curva presión penetración para luego presentar los resultados en una gráfica densidad seca e índice CBR.

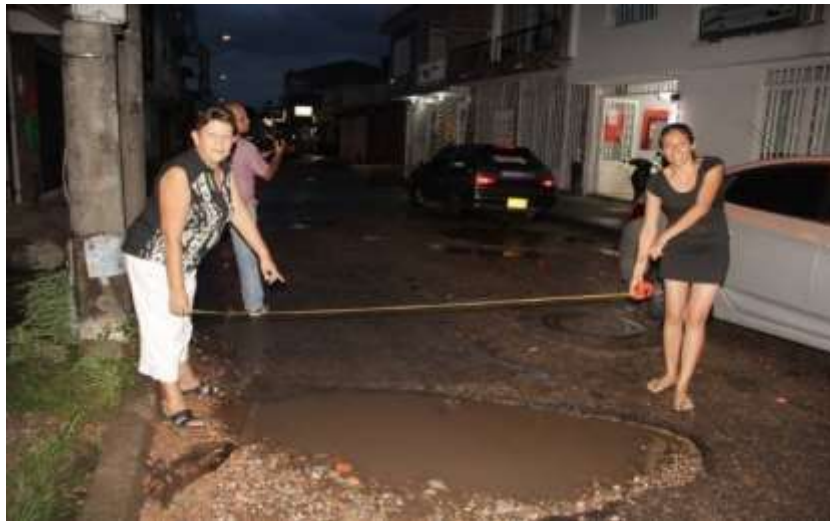
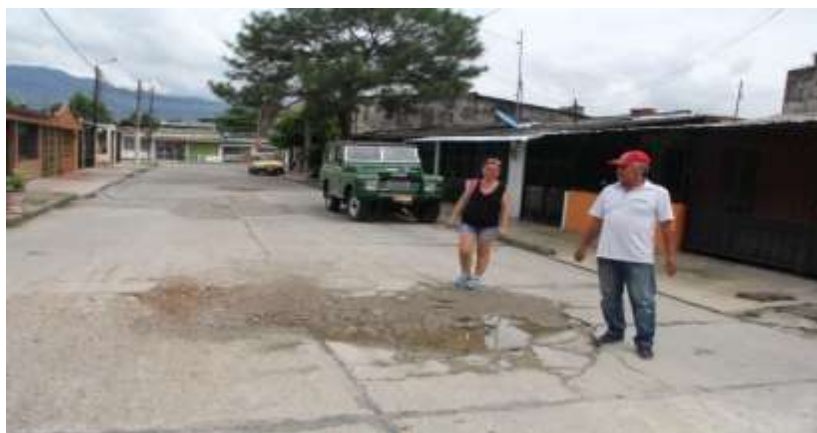
Las fotografías (1) y (2) fueron tomadas en el barrio la Rochela y barrio 20 de julio, respectivamente, de la ciudad de Villavicencio por “HSBNoticias” en la cual se observan un tipo de falla por pérdida de las capas de la estructura con un grado de severidad alto ya que están a una profundidad mayor de 2.5 cm. Este daño es denominado como bache y se caracteriza por que una parte de la capa asfáltica se desprende totalmente, dejando la capa granular expuesta.

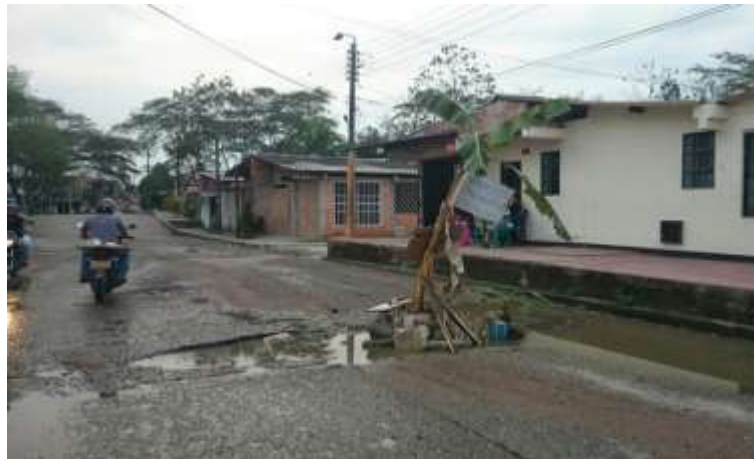
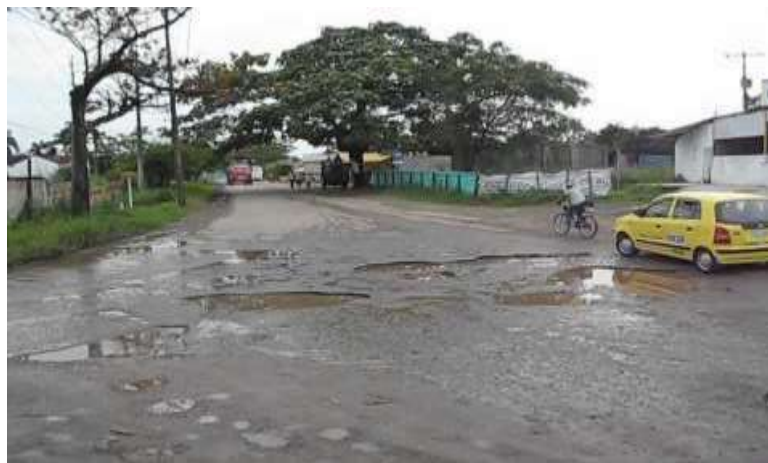
Las fotografías (3) y (4) fueron tomadas en el barrio Ruby de la ciudad de Villavicencio por “Informando noticias” donde se realizó unas manifestaciones por los daños que se presentan en las vías, donde los enmarcan con el fin de ser visualizados para mostrar la cantidad y de igual manera evitar accidentes. Esta falla se ejecuta por pérdida de las capas de la estructura y tienen un grado de severidad alto ya que están a una profundidad mayor de 2.5 cm. Este daño es denominado como bache y se caracteriza por que una parte de la capa asfáltica se desprende totalmente, dejando la capa granular expuesta.
