**PASANTÍA:** APOYO EN TRÁMITES ADMINISTRATIVOS Y GESTIÓN DE  
REQUERIMIENTOS TÉCNICOS DE PROYECTOS DE VIVIENDA EN  
CONSTRUCTORA MEPSAT S.A.S DE LA CIUDAD DE DUITAMA – BOYACÁ

UNIVERSIDAD SANTO TOMÁS  
FACULTAD DE INGENIERÍA CIVIL  
TUNJA – BOYACÁ

2017

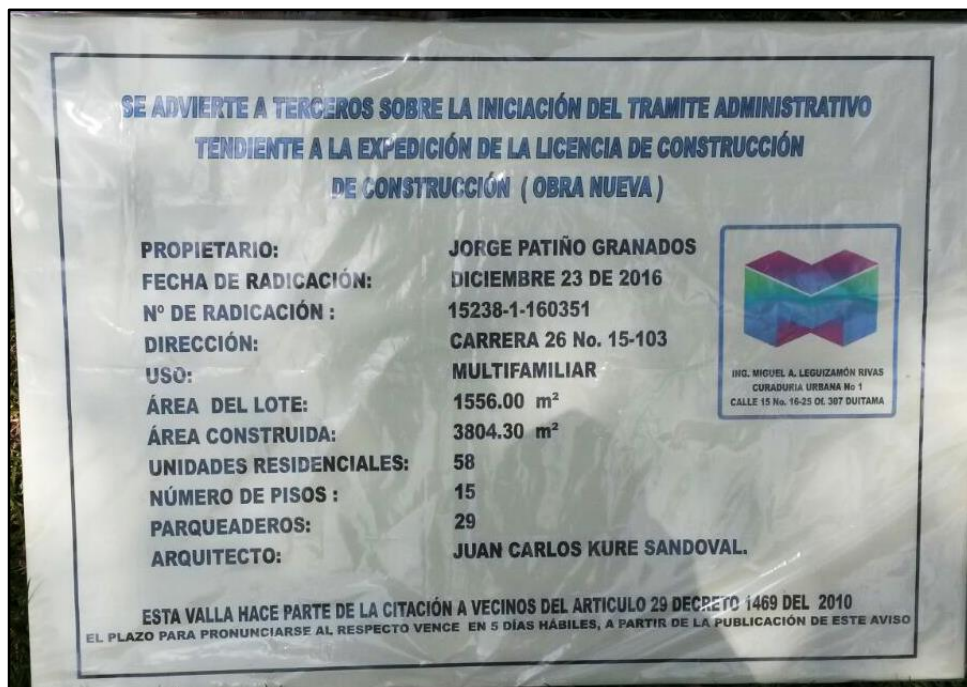
Imagen 4. Valla de Citación a Vecinos Proyecto Multifamiliar La Floresta

En primer lugar, se solicitó a la Dependencia de Compras de la constructora la autorización de los recursos para la fabricación e instalación de la valla. Seguidamente, se consultó el Artículo 29 del Decreto 1469 de 2010, el cual estipula las directrices sobre el contenido, dimensionamiento (1 metro de longitud por setenta centímetros de altura) y vigencia del Aviso a Terceros; y bajo estos parámetros se coordinó la elaboración del mismo. Los datos mínimos que debe contener la valla de Citación de Vecinos se muestran en la siguiente imagen 4:

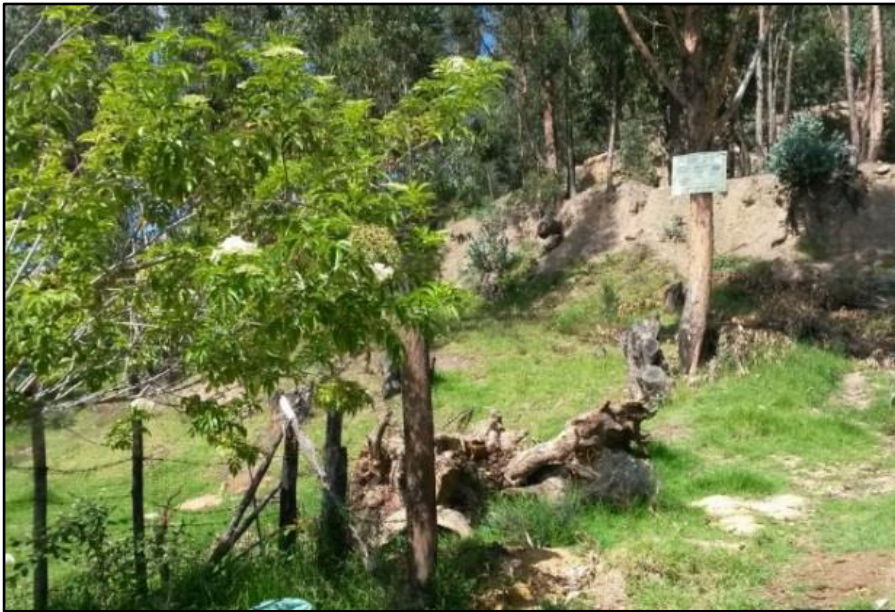
Imagen 5. Valla de Citación a Vecinos instalada

En la imagen 5 se muestra la valla instalada en un punto de buena visibilidad para los vecinos colindantes y transeuntes de la zona.

Se realizó visita al predio junto con el personal encargado de la instalación, se ubicó un punto con buena visibilidad y se autorizó la colocación de la valla. Se tomó registro fotográfico para anexar al respectivo expediente administrativo del proyecto, de Curaduría Urbana. (Anexos > Proyecto Floresta > Curaduría).

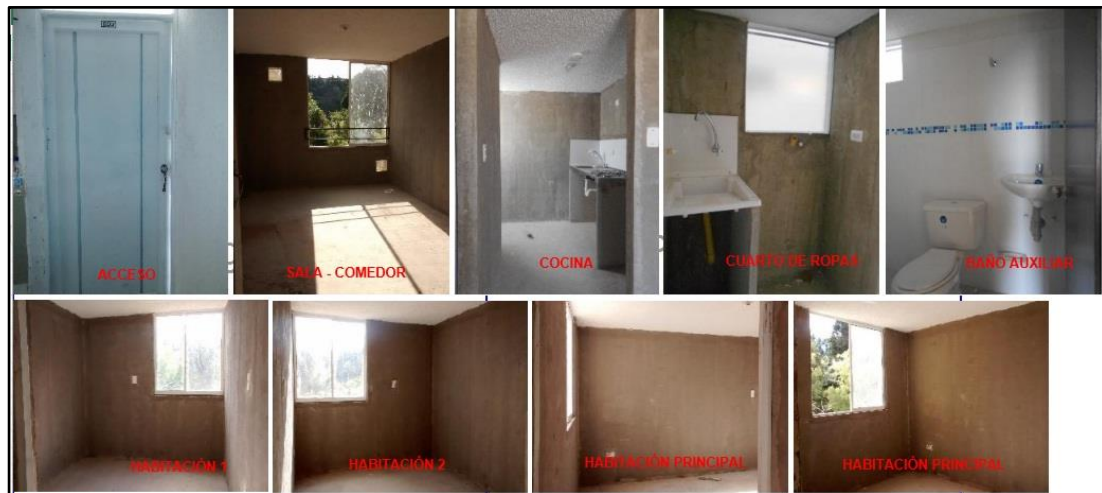
Imagen 11. Cumplimiento de los Términos de Referencia por espacios

Se remitió a FINDETER registro fotográfico de cada apartamento de la segunda etapa del proyecto (torre 4 y torre 5), en donde se pudiera observar y corroborar el cumplimiento de los términos citados en la anterior tabla 4. (Anexos > Proyecto Alameda > Findeter). Se hizo registro de acceso, sala - comedor, cocina, cuarto de ropas, baño auxiliar, las dos habitaciones y la habitación principal. Aquí, un ejemplo del formato enviado:

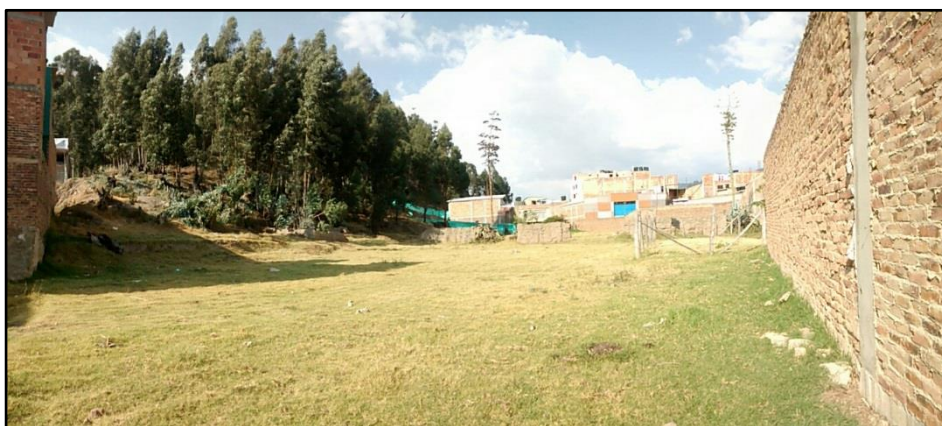
Imagen 12. Vista panorámica del predio

Aunque la Dirección de Vivienda tuvo en cuenta la sugerencia hecha por la pasante y la comunicó a la Gerencia, desafortunadamente esta última no autorizó los recursos para llevar a cabo el nuevo levantamiento, por cuestiones de tiempo y presupuesto. A continuación se muestra el estado actual del predio, donde se evidencia la ausencia de cerramiento y puntos de referencia.

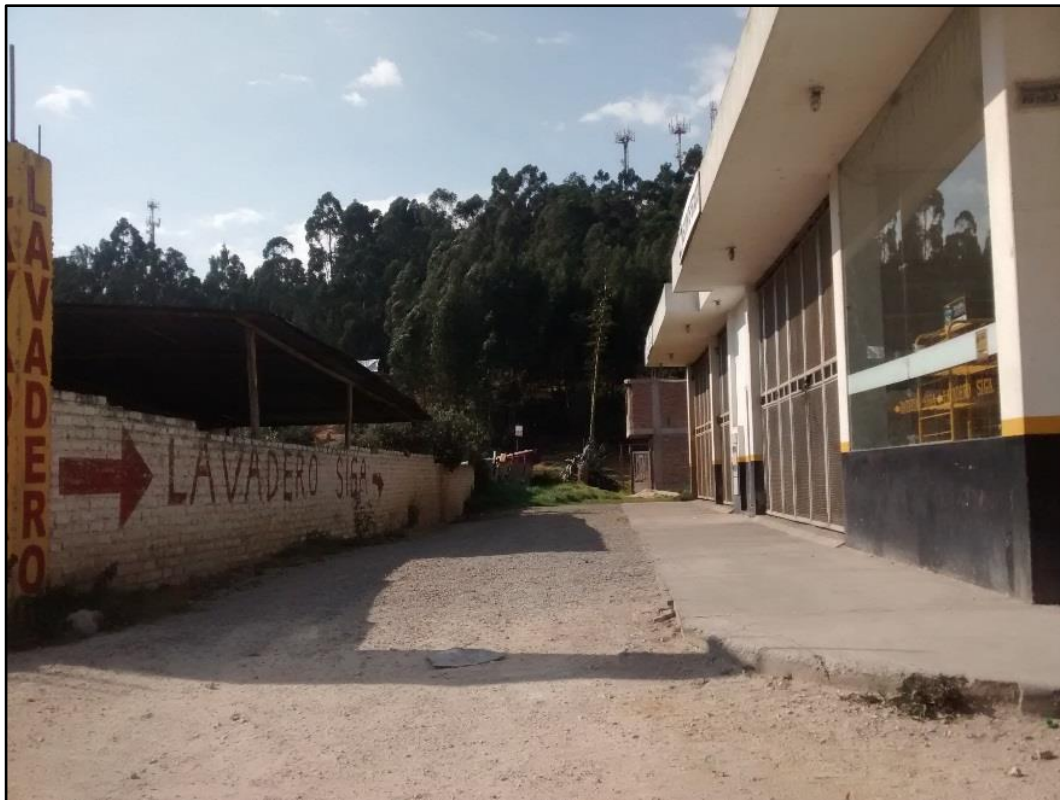
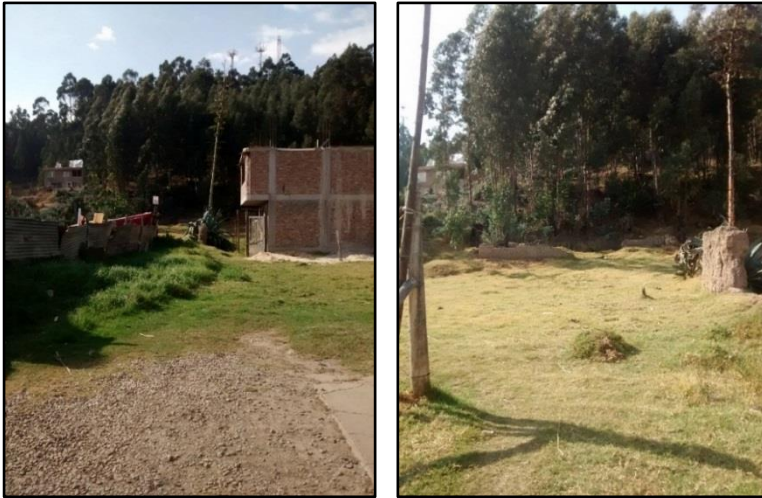
Imagen 15. Acceso principal al predio por calle 16

Imagen 16. Vista de acercamiento del acceso al predio por calle 16

Como se aprecia en las imágenes 15 y 16, es un lote difícil de localizar y entrar a éste solo es posible si se hace a pie. De tal manera que es de imperiosa necesidad la terminación de la calle 16, que al ser proyectada comunicaría la carrera 26 y carrera 25, proveyendo total accesibilidad al Multifamiliar.

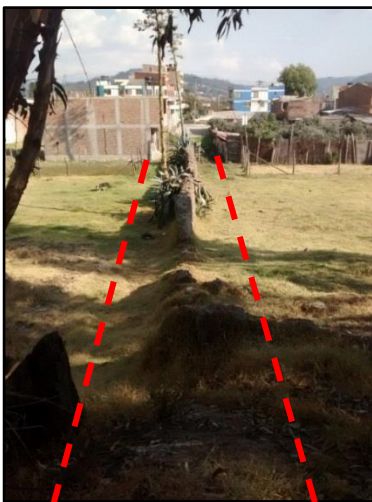
Imagen 17. Proyección de la calle 16

En la imagen 17 se ilustra la proyección que debe hacerse de la calle 16. Según la Oficina de Planeación Municipal, se tiene prevista la construcción de esta importante conexión vial, sin embargo aún no se ha iniciado ningún tipo de contrato de obra pública para la ejecución de la misma. De no llevarse a cabo en los próximos meses esta construcción por parte del municipio de Duitama, la constructora está dispuesta a efectuarla por cuenta propia, pues la vía es un punto clave para el desarrollo y éxito del proyecto.

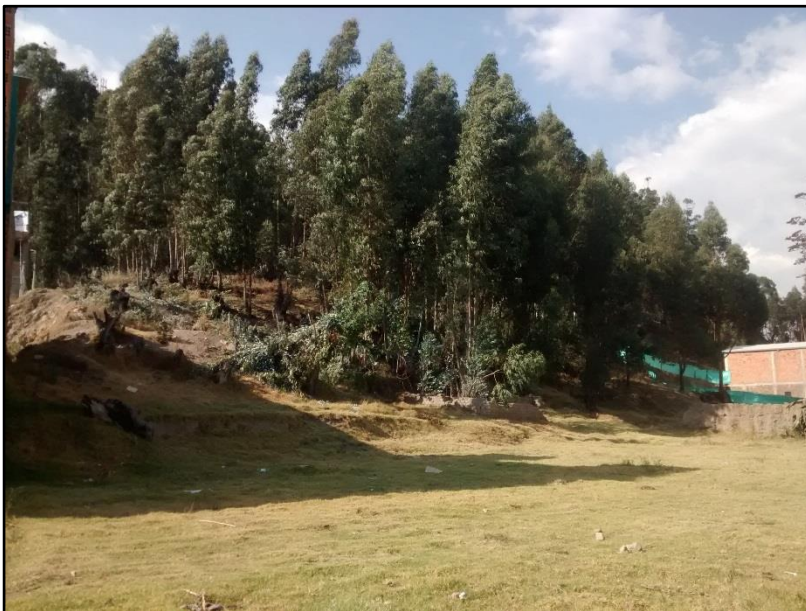
Imagen 18. Vista de sur a norte del predio

Una segunda observación sobre el predio, es que éste presenta dos contrastes topográficos significativos y un cambio brusco de pendiente: la parte sur del lote corresponde a área de topografía plana, mientras que el sector norte, con la mayor proporción de área, presenta topografía ondulada y montañosa<sup>14</sup>.

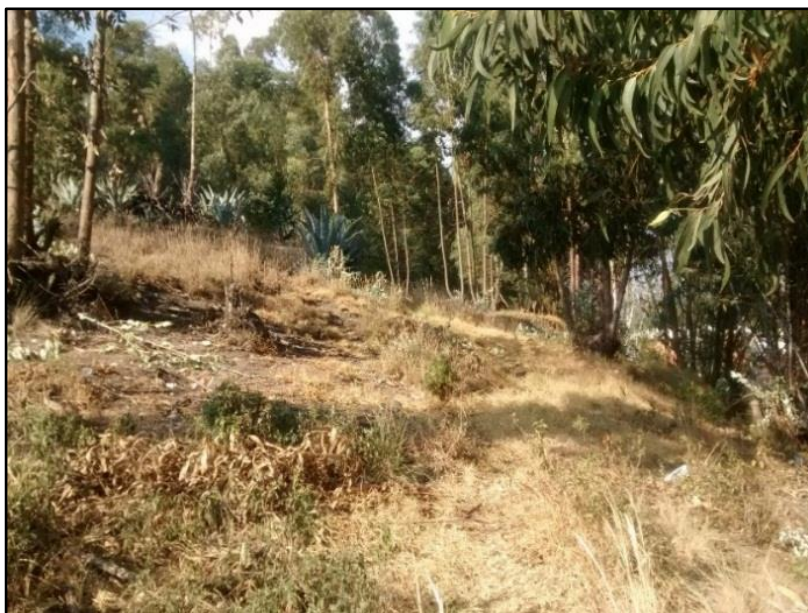
Imagen 20. Pendiente del predio en la zona norte

Al llegar al lindero norte del terreno se puede apreciar que el nivel de la vía (carrera 25) está aproximadamente 4 metros abajo del nivel del predio, lo que producirá en la etapa de descapote, un movimiento de tierras de grandes magnitudes. Teniendo en consideración que en la implantación general del proyecto, la torre estará situada en la zona plana, mientras que en la zona montañosa estarán dispuestos los parqueaderos, se debe garantizar el acceso por la carrera 25, lo cual implica que tanto el predio como la vía se encuentren al mismo nivel.

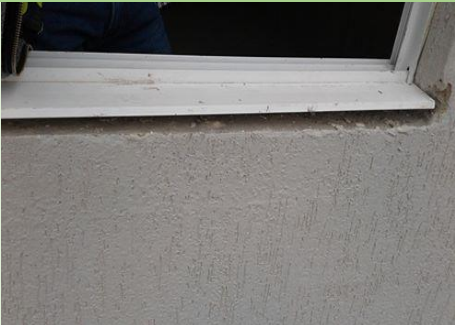
| Contratista | Actividad Pendiente | Evidencia Fotográfica |
|---|---|---|
| Contratista de acabados | Emboquillado de ventanas de sala comedor y habitaciones de la torre 4, apartamentos 203, 302, 304, 504, 901 y 1002. | |

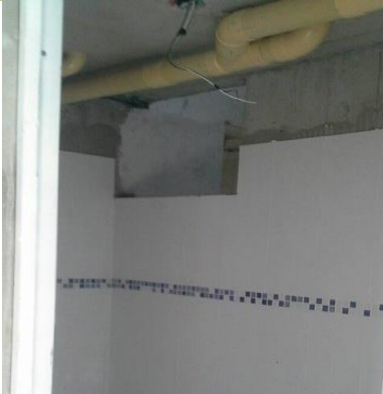
| Contratista | Actividad Pendiente | Evidencia Fotográfica |
|---|---|---|
| Contratista de acabados | Instalación de eterboard en baño auxiliar de apartamento 203, torre 4. | |

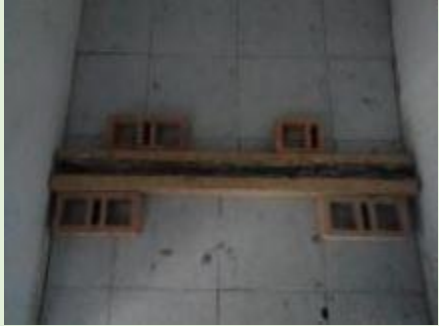
| Contratista | Actividad Pendiente | Evidencia Fotográfica |
|---|---|---|
| Contratista de acabados | Fundida de poyo de baño auxiliar de apartamento 203, torre 4. | |

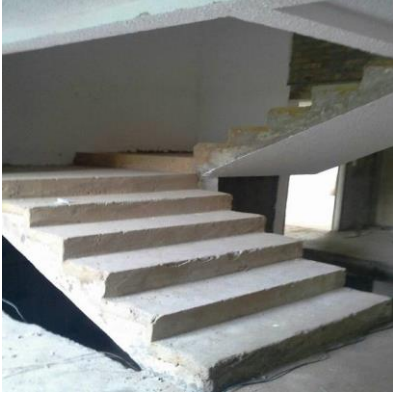
| Contratista | Actividad Pendiente | Evidencia Fotográfica |
|---|---|---|
| Contratista de acabados | Enchape de escaleras y acabado de narices en gravilla lavada del piso 1 al piso 3, torre 4. | |

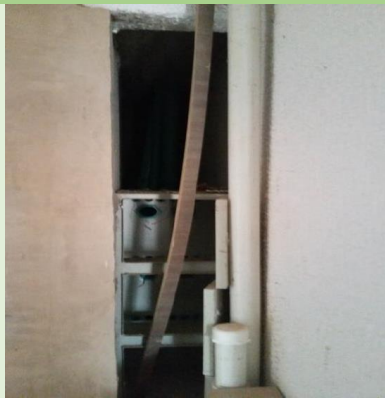
| <b>Contratista</b> | <b>Actividad Pendiente</b> | <b>Evidencia Fotográfica</b> |
|---|---|---|
| Contratista de acabados | Instalación de tapas de eterboard de las cajas eléctricas contiguas al ascensor en todos los pisos de la torre 4 y torre 5. | |

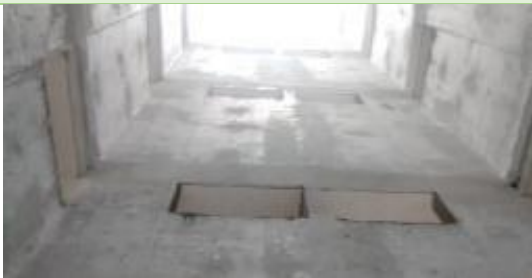
| <b>Contratista</b> | <b>Actividad Pendiente</b> | <b>Evidencia Fotográfica</b> |
|---|---|---|
| Contratista de carpintería metálica | Instalación de ventanas para la ventilación de cocinas y baños en toda la torre 4. | |

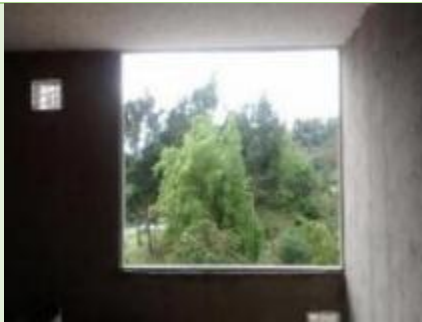
| <b>Contratista</b> | <b>Actividad Pendiente</b> | <b>Evidencia Fotográfica</b> |
|---|---|---|
| Contratista de carpintería metálica | Instalación de algunas ventanas del segundo piso de sala comedor de los apartamentos 201, 202, 203 y 204 de la torre 4. | |

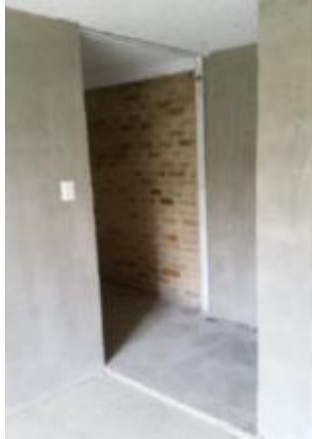
| <b>Contratista</b> | <b>Actividad Pendiente</b> | <b>Evidencia Fotográfica</b> |
|---|---|---|
| Contratista de carpintería metálica | Instalación de puertas principales en el sexto piso, apartamento 602 de la torre 4. | |

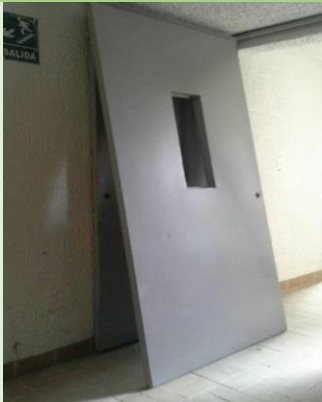
| Contratista | Actividad Pendiente | Evidencia Fotográfica |
|---|---|---|
| Contratista de carpintería metálica | Instalación de puertas cortafuego, instalación de vidrio, cerradura y gato hidráulico en todos los pisos de la torre 5. | |

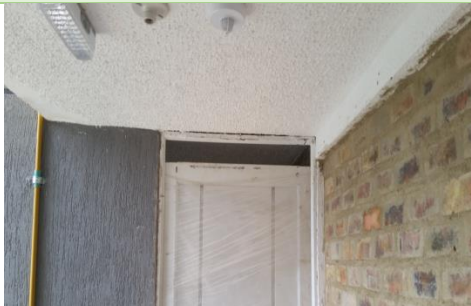
| Contratista | Actividad Pendiente | Evidencia Fotográfica |
|---|---|---|
| Contratista de carpintería metálica | Instalación de todos los vidrios superiores en el marco de las puertas principales en todos los apartamentos de la torre 5. | |

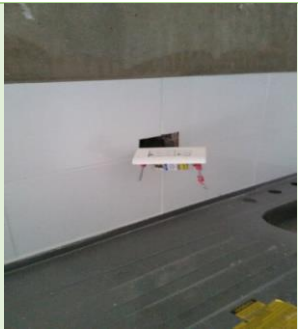
| Contratista | Actividad Pendiente | Evidencia Fotográfica |
|---|---|---|
| Contratista de instalaciones eléctricas | Ajuste de aparatos eléctricos (toma corrientes, interruptores y rosetas) y emboquillado de los mismos en aptos del piso 1 hasta piso 6 de torre 5. | |

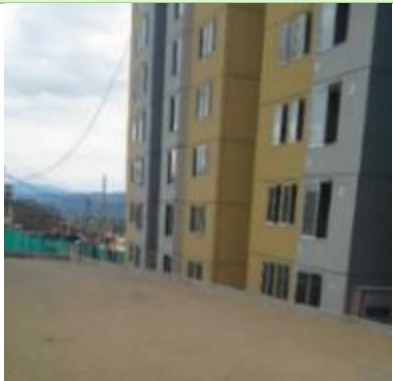
| Contratista | Actividad Pendiente | Evidencia Fotográfica |
|---|---|---|
| Contratista de obras de urbanismo. | Queda pendiente por parte del contratista, la extendida de emulsión y posterior pavimentación de esta zona. | |

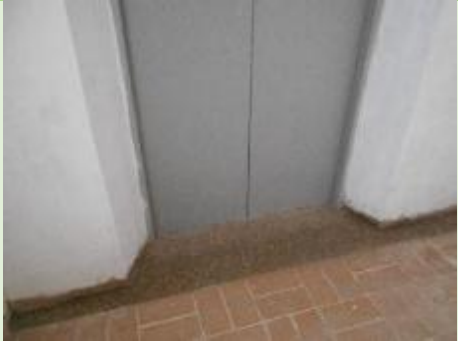
| Descripción | Evidencia Fotográfica |
|---|---|
| Se hizo instalación de acabado en granito lavado en el acceso al ascensor en todos los pisos. | |

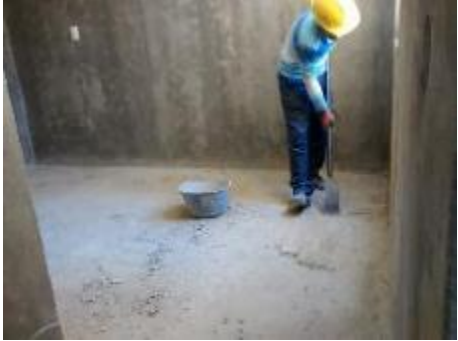
| Descripción | Evidencia Fotográfica |
|---|---|
| Se avanza en labores de retiro de rebaba de concreto en todos los pisos. | |

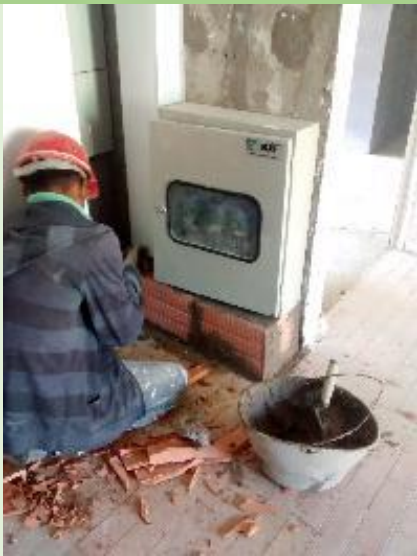
| Descripción | Evidencia Fotográfica |
|---|---|
| <p>Construcción de poyos en mampostería bajo cajas de registros del agua en primer piso.</p> | |

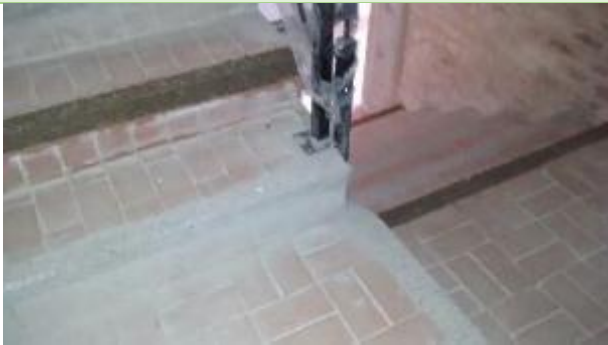
| Descripción | Evidencia Fotográfica |
|---|---|
| <p>Terminación de narices de escalera en granito lavado en piso 5.</p> | |

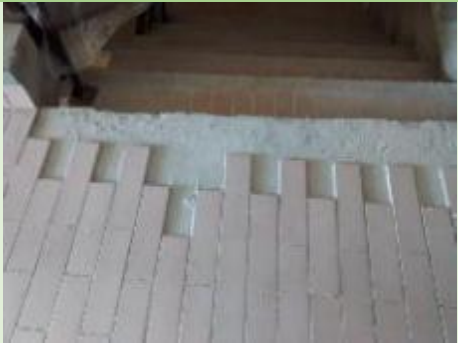
| Descripción | Evidencia Fotográfica |
|---|---|
| Falta terminar enchape de escaleras en punto fijo del piso 7. | |

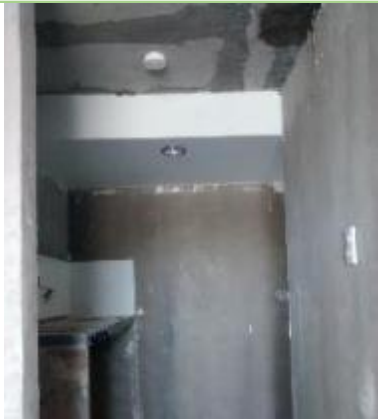
| Descripción | Evidencia Fotográfica |
|---|---|
| Falta acabado de pintura y carraplast en cocinas. Tampoco se ha realizado la instalación de la grifería en lavaplatos y lavadero ni el ajuste de los aparatos eléctricos en todos los pisos. | |

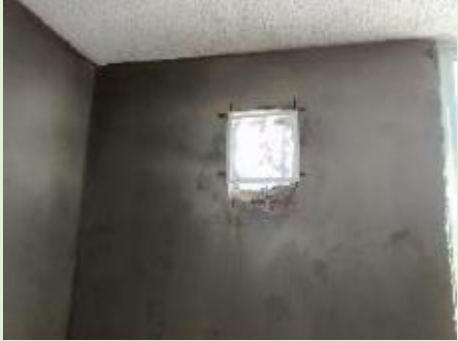
| Descripción | Evidencia Fotográfica |
|---|---|
| Falta resane y emboquillado de rejillas de ventilación de sala comedor en apartamentos del piso 1 al piso 6. | |

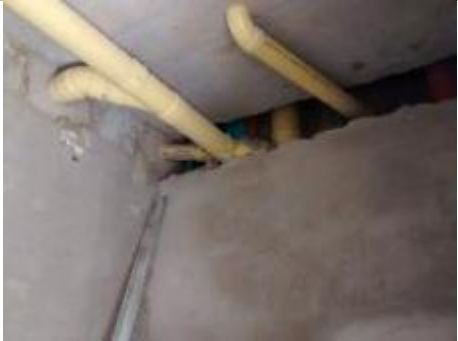
| Descripción | Evidencia Fotográfica |
|---|---|
| Falta instalación de tapas en eterboard para cubrir tubería en baños privados de los apartamentos 501, 504, 602 y 701. | |

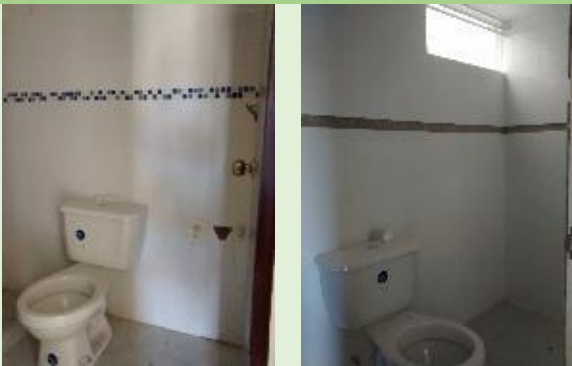
| Descripción | Evidencia Fotográfica |
|---|---|
| Falta instalación de lavamanos e incrustaciones (jabonera y toallero). Tampoco se ha realizado la instalación de cenefa en baños del piso 8. | |

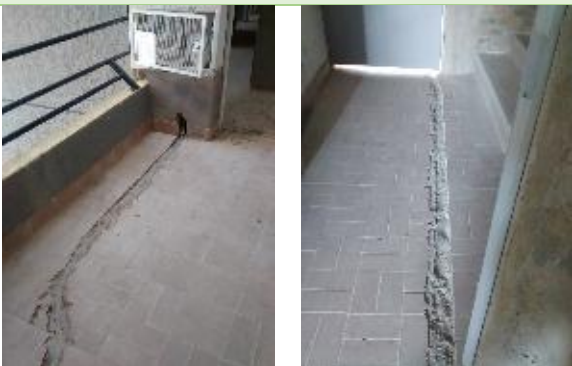
| Descripción | Evidencia Fotográfica |
|---|---|
| Falta instalación de enchape en zona de tubería de gas natural en punto fijo del piso 8. | |

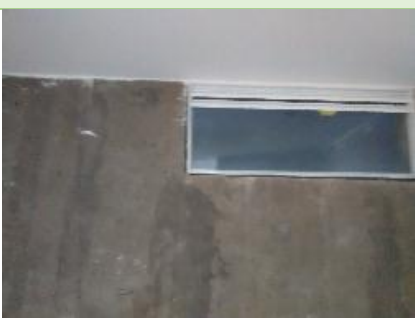
| Descripción | Evidencia Fotográfica |
|---|---|
| Aun se presentan ventanas de sala comedor, habitaciones, cocina y baño sin emboquillar en piso 7. | |

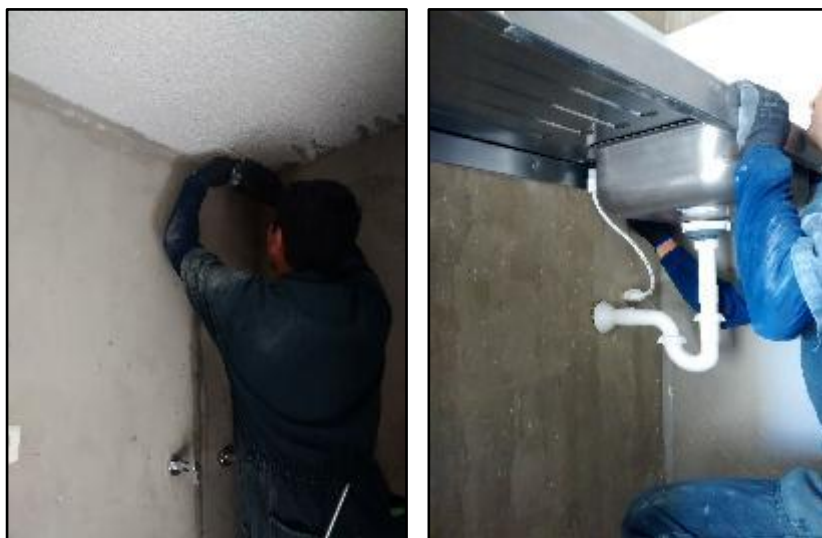
Imagen 28. Labores de instalación de duchas y grifería en apartamentos

**5.2.3.3. Seguimiento de obra 31 de Enero de 2017.** Para esta fecha, se logró avanzar en un alto porcentaje las actividades de acabados, pues ya los faltantes consistían en algunos pequeños resanes y emboquillado de toma corrientes y rosetas. Sin embargo faltaba por concluir la actividad de instalación de grifería en lavaplatos, lavadero, duchas y conexiones a puntos hidráulicos de algunos lavamanos, la cual se estaba ejecutando solamente por una persona de plomería, quien no contaba con ayudante. Esta demora se acrecentó más debido a que este trabajador también estaba atendiendo reparaciones de posventas.

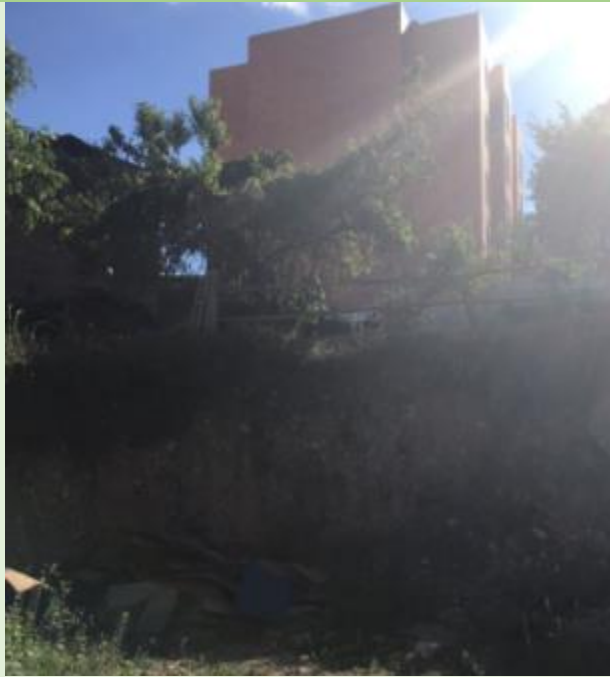
| Observación | Evidencia Fotográfica |
|---|---|
| Entre el conjunto Amanecer y las viviendas afectadas por la humedad, existe un lote no intervenido el cual no posee ningún tipo de infraestructura que le dé adecuado manejo a las aguas lluvias. Por ende el suelo, que se presume altamente permeable por su aspecto, puede permitir la rápida filtración de estas aguas logrando consigo repercutir en la humedad de las edificaciones del sector. | |

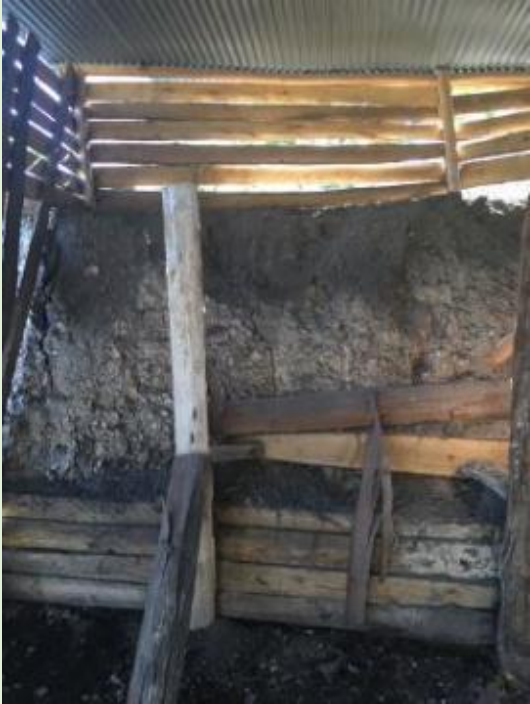
| Observación | Evidencia Fotográfica |
|---|---|
| <p>Se muestra una porción de este mismo predio no intervenido. Por la filtración de aguas lluvias, el terreno se volvió inestable, generando consigo deslizamientos mínimos, para lo cual los propietarios se han visto en la necesidad de construir cercas de cerramiento para impedir que se sigan produciendo estos movimientos. Es de aclarar que los cortes de terreno no se realizaron de una forma técnica que garantizará a través de una contención, la estabilidad de las propiedades vecinas.</p> | |

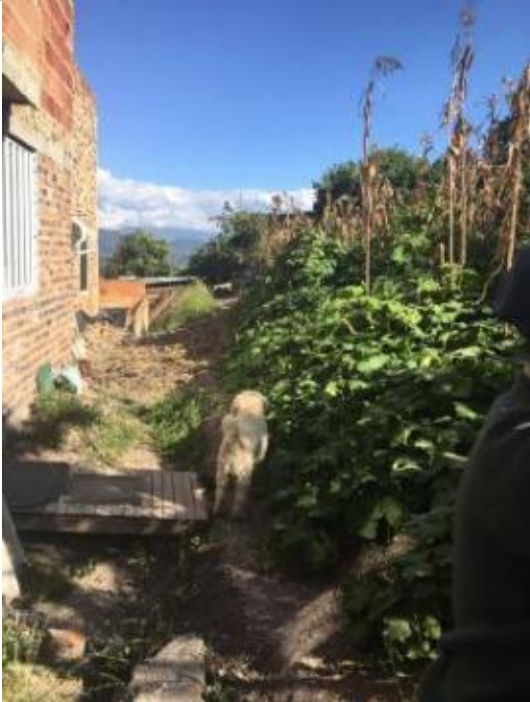
| Observación | Evidencia Fotográfica |
|---|---|
| <p>Se evidencia que no existe el debido aislamiento entre las viviendas y el lote no intervenido. Esto, sin duda alguna, genera la presencia de humedad en las paredes de las viviendas, teniendo en cuenta el gran contenido de agua que se ha filtrado en el suelo producto escorrentía.</p> | |

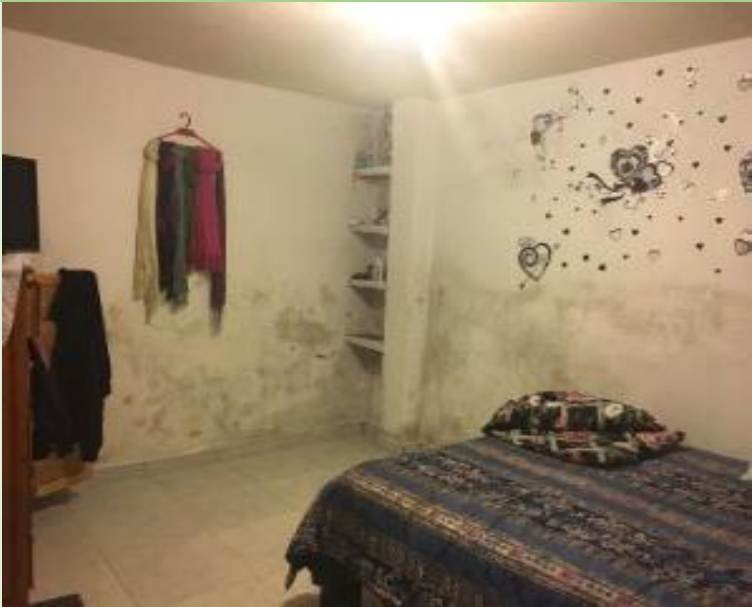
| Observación | Evidencia Fotográfica |
|---|---|
| <p>Es preocupante el estado de afectación tan serio de humedad que presenta el interior de estas viviendas, pues las zonas más afectadas son las habitaciones de los propietarios.</p> | |

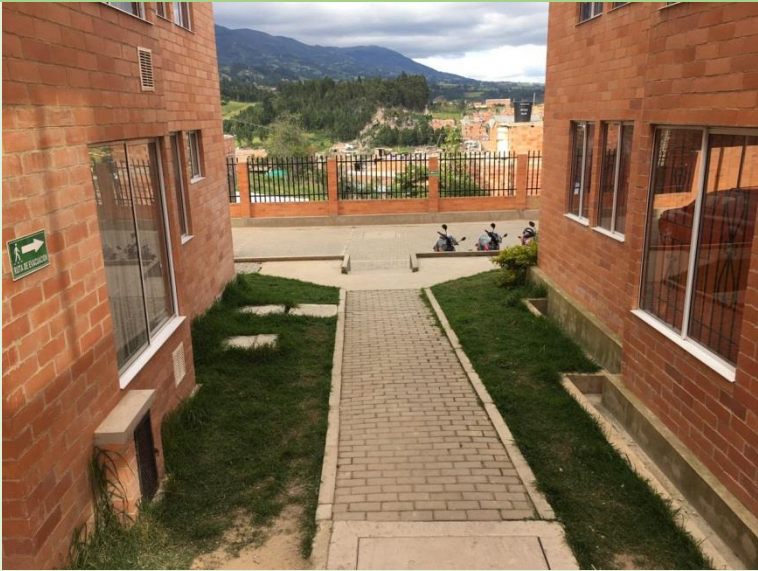
| Observación | Evidencia Fotográfica |
|---|---|
| <p>Los propietarios se preguntan porque la torre 1 no cuenta con canal de desagüe perimetral, como el resto de las torres. Es necesario saber, si esta torre tiene algún otro tipo de estructura de drenaje, como filtros en material drenante o geotextil.</p> | |

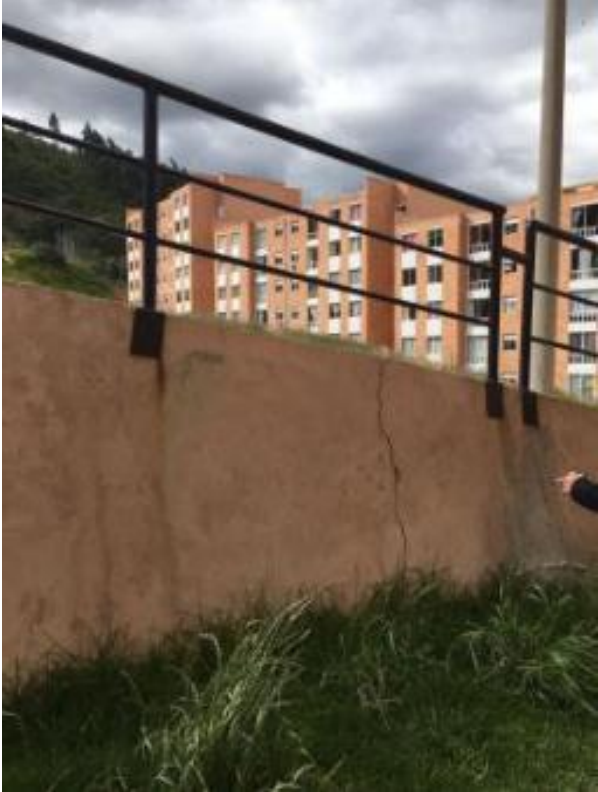
| Observación | Evidencia Fotográfica |
|---|---|
| <p>Se evidencia la formación de grietas de tamaño considerable en el muro de contención del costado derecho de la torre 1. Se solicita que esta patología sea evaluada a fin de evitar un daño de mayor magnitud en el futuro.</p> | |

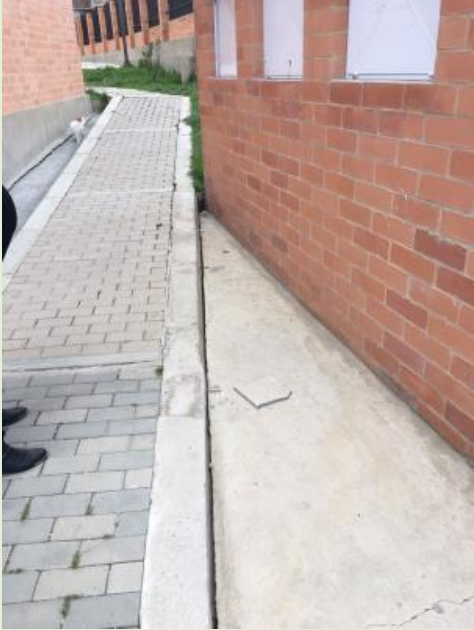
| Observación | Evidencia Fotográfica |
|---|---|
| <p>Se han generado dilataciones entre la vía peatonal y el andén del cuarto de basuras. Se solicita se emita concepto técnico para saber si estos asentamientos y separaciones están dentro de los parámetros de normalidad o si por el contrario, tienen algún tipo de repercusión grave y a futuro sobre las estructuras implicadas.</p> | |

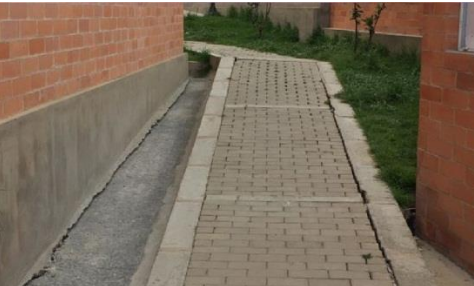
| Observación | Evidencia Fotográfica |
|---|---|
| <p>En el sendero peatonal contiguo al cuarto de basuras y torre 3, se han venido presentando desprendimientos en el adoquín y formación de grietas en la zona del canal de desagüe de aguas lluvias. Se presume que estas patologías se deban a fallas durante el proceso constructivo del andén. Se recomienda la reconstrucción del mismo.</p> | |

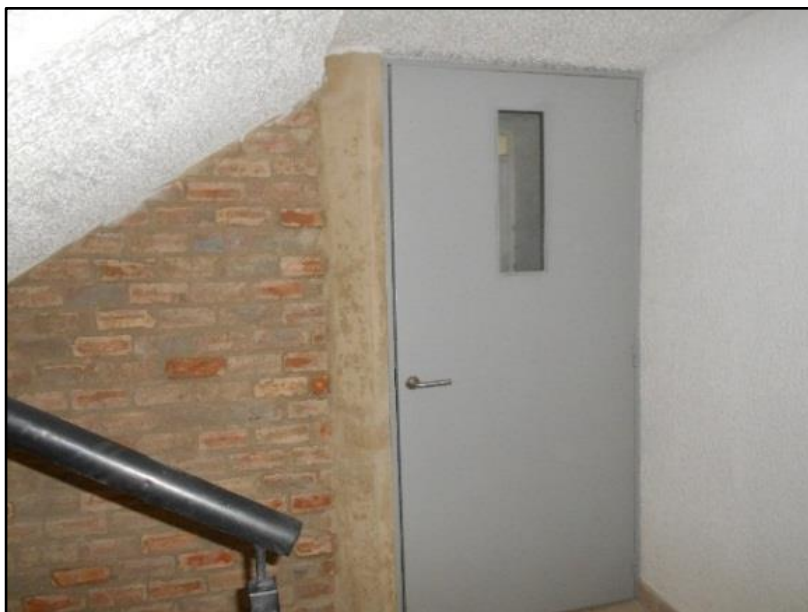
Imagen 29. Muro y puerta cortafuego terminados en su totalidad

También se resalta que el Conjunto Residencial Reservas de Alameda, es un ejemplo de cumplimiento y obediencia de las normas de diseño estipuladas en la NSR – 10, ya que desafortunadamente, existen aún muchos contratistas que en sus proyectos infringen la normativa con el objeto de reducir costos para su beneficio individual afectando la integridad de sus proyectos. A continuación se muestra el resultado final de la ejecución de los muros y puertas cortafuego en uno de los pisos del conjunto.

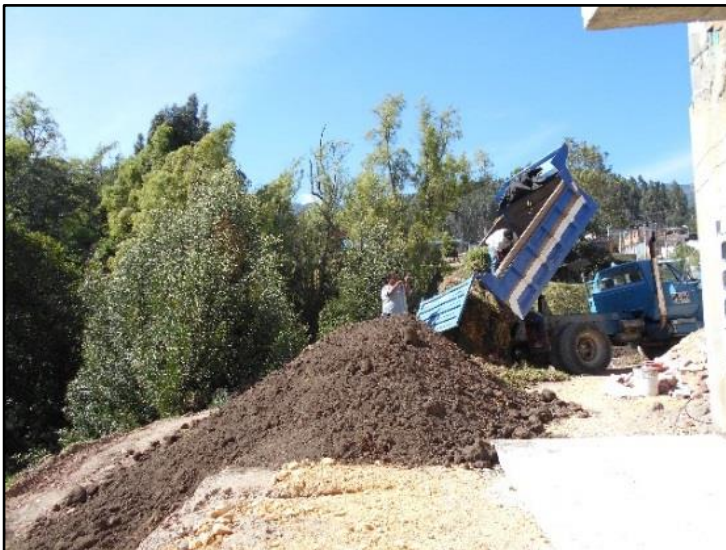
Imagen 32. Suministro de césped para empedración

Dentro del acompañamiento realizado a las actividades de la segunda etapa, se pueden mencionar la terminación de las obras de urbanismo, referentes a demarcación de parqueaderos y empedrado de las zonas verdes. Las labores de empedrado se llevaron a cabo entre los días 6 y 8 de Febrero del año en curso. Se contrató este ítem a todo costo, es decir, el contratista suministró la tierra negra y el césped, cobrando la suma de seis mil pesos por m<sup>2</sup>. Se empedraron 190 m<sup>2</sup> de la zona posterior de la torre 4 y torre 5 y de la zona frente al equipamiento comunal.

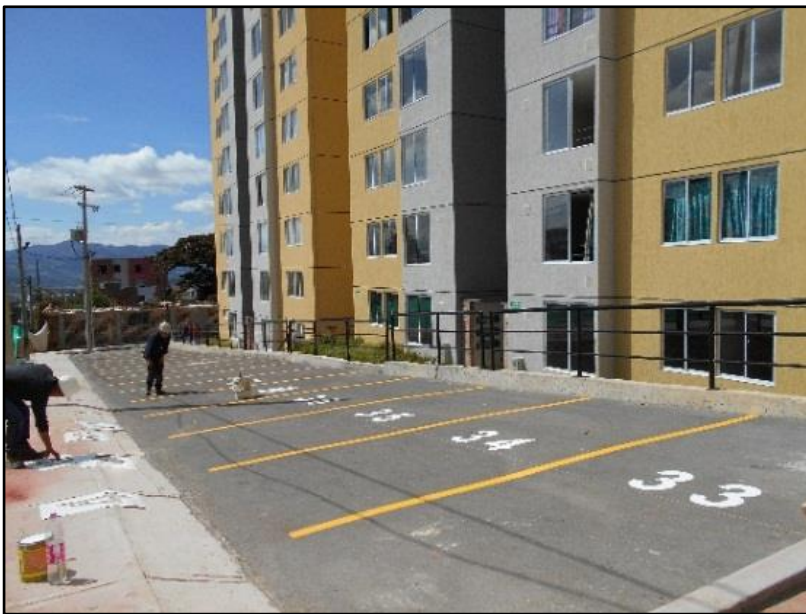
Imagen 35. Demarcación de parqueaderos

Las labores de demarcación de los parqueaderos se ejecutaron los días 10, 11 y 13 de Febrero de 2017. Fue realizado el replanteo con dimensiones para cada parqueadero de 2.30 metros de ancho por 4.50 metros de largo<sup>15</sup>. A continuación se presenta registro fotográfico de las obras de urbanismo ejecutadas bajo el seguimiento de la pasante.
