APOYO TÉCNICO A LA SECRETARIA DE INFRAESTRUCTURA PÚBLICA Y  
MOVILIDAD DEL MUNICIPIO DE PAIPA, BOYACÁ

UNIVERSIDAD SANTO TOMAS SECCIONAL TUNJA  
FACULTAD DE INGENIERIA CIVIL  
TUNJA  
2025

Trabajo de grado en modalidad de práctica, para obtener el título de Ingeniero civil

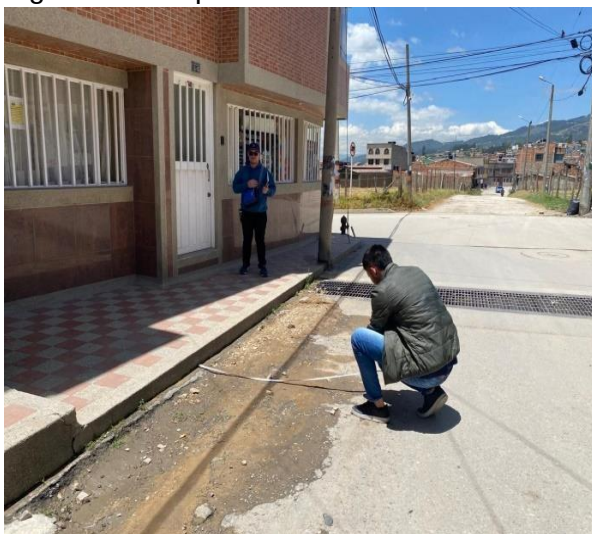
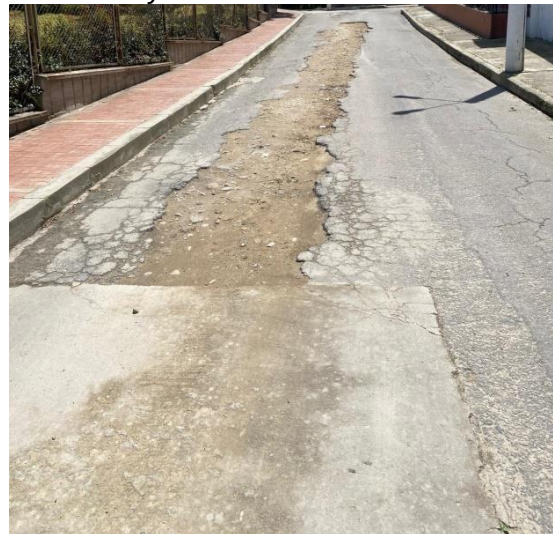
Figura 3. Recopilación de datos malla vial Barrio Villa Vianey

En particular como aporte en esta actividad, se realizó un estudio detallado de la malla vial en el barrio Villa Vianey, como se indica en la **Figura 3**, en donde se efectuó una recopilación de datos, con el objetivo de establecer el estado actual de la red vial. Esta información incluyó parámetros como el ancho y longitud de las vías, el tipo de pavimento y la tipología de las fallas presentes. Con base en este diagnóstico, se determinarán las intervenciones técnicas más adecuadas para la rehabilitación y mejoramiento de la infraestructura vial, contribuyendo así a mejorar la conectividad y calidad de vida de la comunidad.

A continuación se presentan los datos recolectados en campo realizados en el Barrio Villa Vianey, específicamente se encuentra localizado en la Carrera 26 entre la Calle 26A y Diagonal 27, como se indica en la **Figura**.

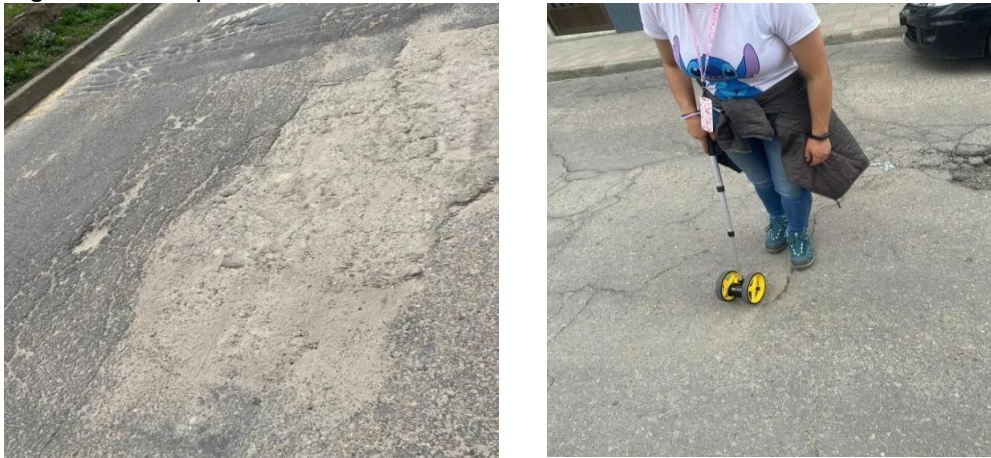
Figura 5. Recopilación de datos malla vial carrera 21

Como parte del diagnóstico de la infraestructura vial urbana, se llevó a cabo la identificación de las problemáticas presentes en la malla vial correspondiente a la carrera 21, comprendida entre las calles 22, 23, 24, 25 y 26, como se indica en la **Figura 5**. Este tramo fue seleccionado debido a reportes previos y afectación en la movilidad. Para evaluar su estado, se procedió a la recopilación detallada de datos técnicos que incluyen el ancho y longitud de las vías, el tipo de pavimento, así como la clasificación de las fallas presentes.

Este proceso diagnóstico es fundamental para priorizar las acciones de mantenimiento y optimizar la asignación de recursos, contribuyendo así a mejorar la movilidad y calidad de vida de los usuarios de la vía.

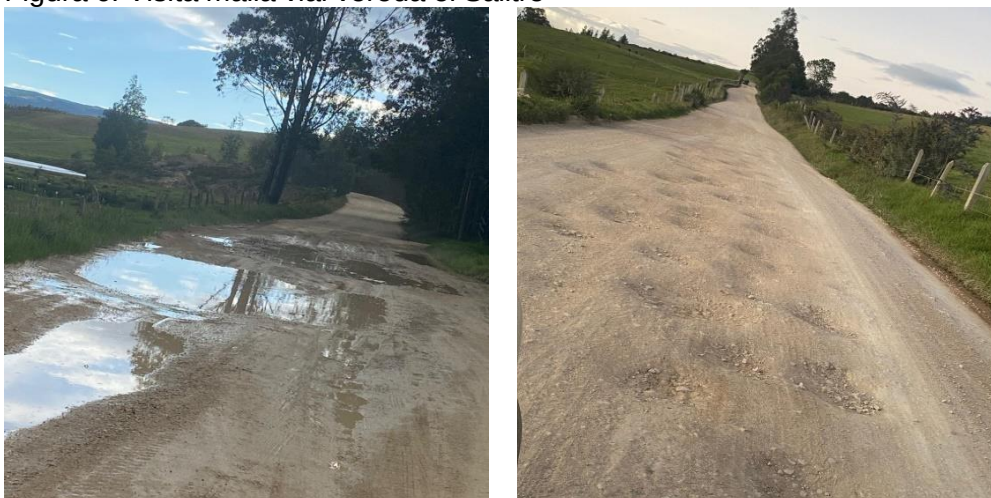
Figura 6. Visita malla vial vereda el Salitre

Por otro lado, se llevó a cabo la identificación de las problemáticas presentes en la malla vial de la vereda el Salitre, como se observa en la **Figura 6**, ubicada en los límites con los municipios de Tuta y Toca. Durante la inspección se constató el deterioro significativo de las vías rurales, encontrando fallas estructurales y funcionales que afectan el tránsito y conexión de esta zona con los centros urbanos. Este diagnóstico permitió establecer las condiciones actuales de la infraestructura vial rural, facilitando la planificación de intervenciones dirigidas a mejorar la movilidad y acceso en la región.

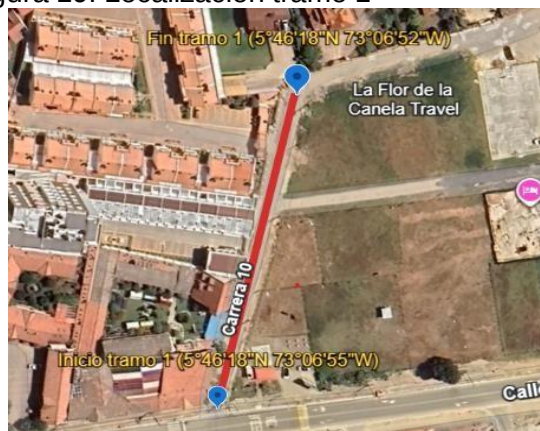
Figura 19. Localización tramo 1

1. El primer tramo intervenido, con una longitud de 115 m se encuentra ubicado en el barrio Villa Panorama sobre carrera 10 con la calle 25 del municipio de Paipa, Boyacá, como se ilustra en la **Figura 19**.

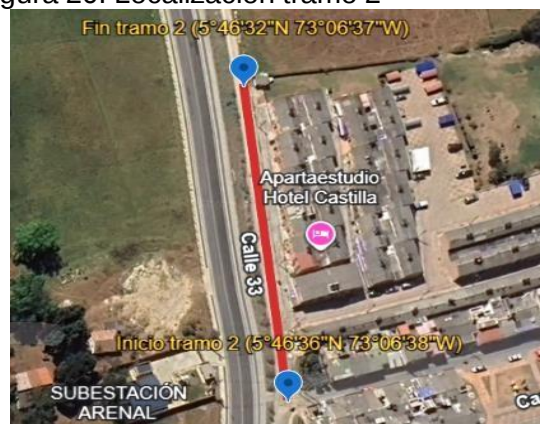
Figura 20. Localización tramo 2

2. El segundo tramo a intervenir tiene una longitud de 120 m se encuentra localizado en el barrio Villa castilla del municipio de Paipa, Boyacá, como se evidencia en la **Figura 20**.

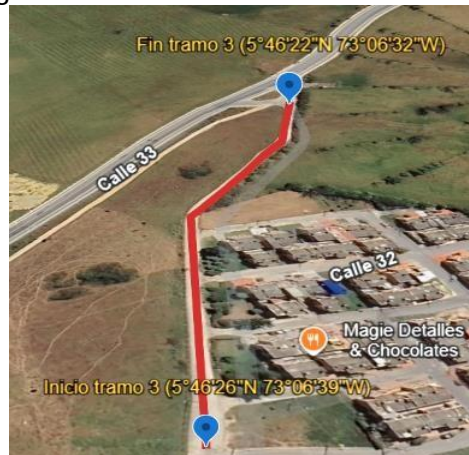
Figura 21. Localización tramo 3

3. El tercer tramo a intervenir tiene una longitud de 230 m se encuentra localizado en el barrio Villa Jardín, específicamente sobre la carrera 13A entre las calles 31 y 33 en el municipio de Paipa, Boyacá, como se indica en la **Figura 21**.

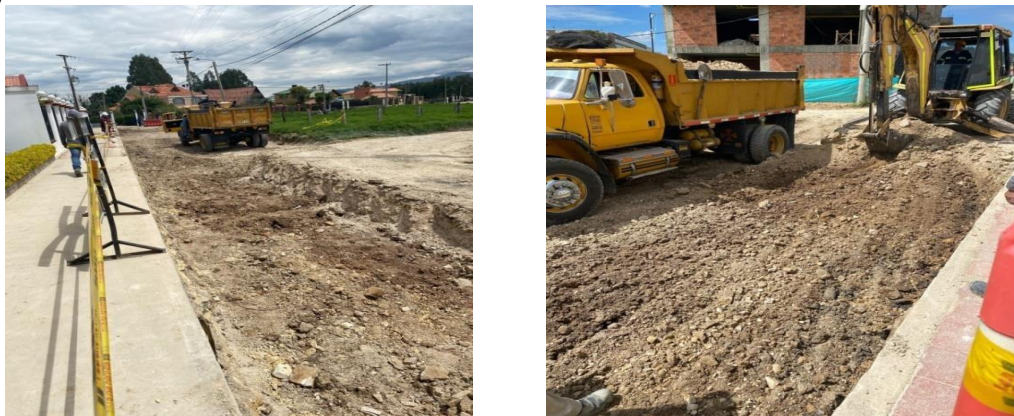
Figura 22. Excavaciones tramo 1

Se llevaron a cabo las excavaciones correspondientes en el área a intervenir, como se ilustra en la **Figura 22**, con una profundidad de 70 cm desde el nivel del suelo. Esta actividad permitió nivelar el terreno y lograr una adecuada estabilización del mismo, mejorando así su capacidad portante. De esta manera, se generaron las condiciones óptimas para proceder con la conformación de las siguientes capas estructurales del proyecto.

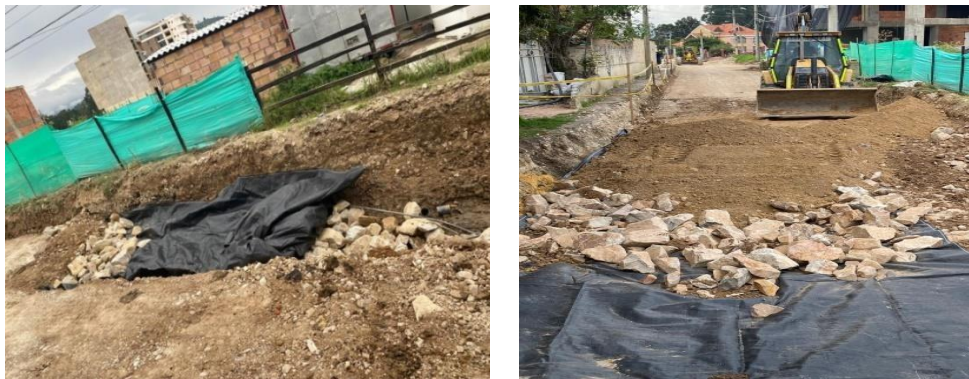
Figura 23. Mejoramiento y estabilización del suelo tramo 1

El mejoramiento de las condiciones del suelo es un proceso fundamental para garantizar la estabilidad, durabilidad y resistencia de las estructuras. Durante la intervención, se evidenció que en algunas zonas el terreno presentaba problemas de humedad. Para solucionar esta situación se implementó una capa de pedraplen en las zonas identificadas, como se representa en la **Figura 23**, la cual permite mejorar el drenaje y proporcionar mayor estabilidad. Adicionalmente, se instaló geotextil, un material sintético con múltiples funciones dentro de la estructura del pavimento, tales como la separación de capas, filtración, refuerzo, y mejora de la capacidad portante del suelo. Su uso contribuye significativamente a la durabilidad del sistema y al adecuado comportamiento del mismo frente a las cargas y condiciones ambientales.

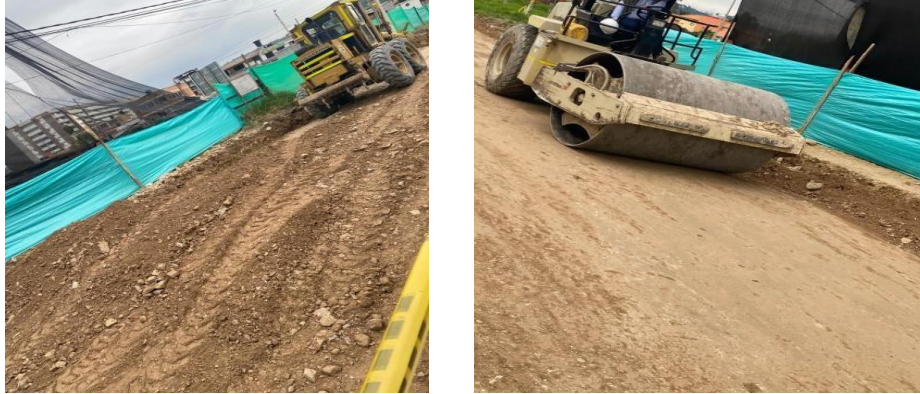
Figura 24. Extendido y compactado de material tramo 1

Posteriormente, se llevó a cabo la compactación del material mediante el uso de un vibro compactador, representada en la **Figura 24**. Este proceso es fundamental para garantizar la densificación del suelo, evitando asentamientos y posibles deformaciones, lo que contribuye directamente a la estabilidad y durabilidad de la estructura vial

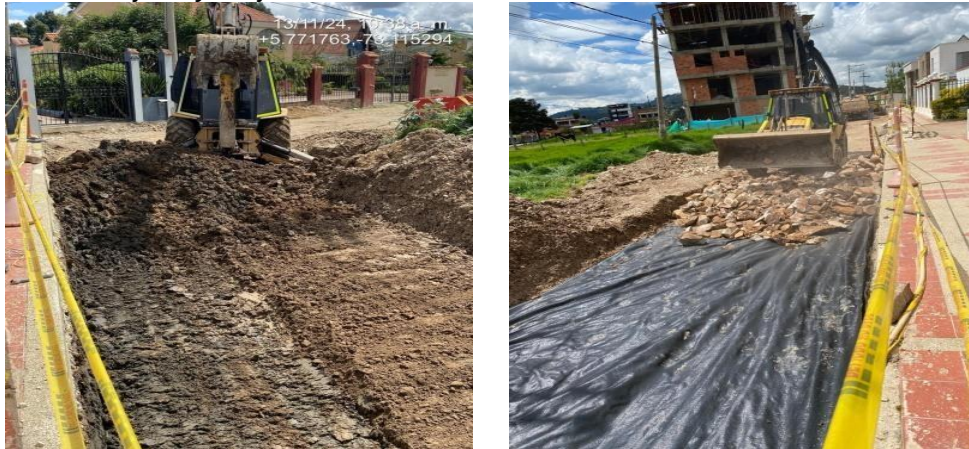
Figura 25. Cajeos y mejoramiento tramo 1

Se ejecutaron trabajos de cajeo en las zonas donde se identificaron problemas de humedad en el terreno, como se puede observar en la **Figura 25**. Este procedimiento consistió en realizar en el suelo con el fin de retirar el material inestable o saturado. Una vez realizada la excavación, se procedió a extender una capa de geotextil, la cual actúa como elemento de separación, refuerzo y filtración. Finalmente, se realizó el relleno con material de pedraplén, permitiendo mejorar el drenaje, estabilizar el terreno y proporcionar una base adecuada para la posterior conformación de las capas estructurales del pavimento.

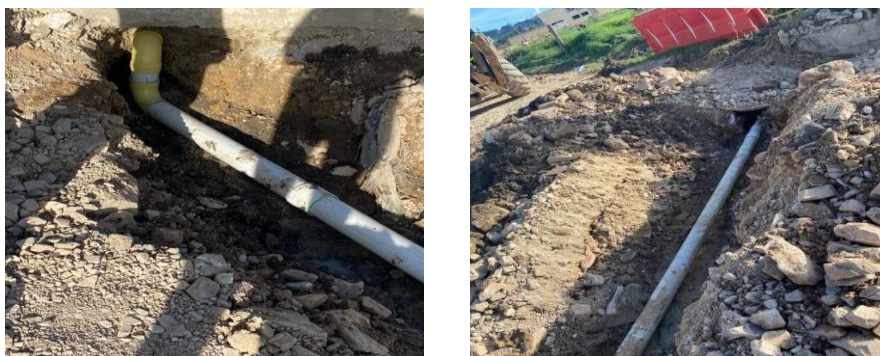
Figura 26. Instalación tubería sumidero con el pozo de inspección tramo 1

Se llevó a cabo la conexión de la tubería del sumidero al pozo de inspección, como se muestra en la **Figura 26**, asegurando el cumplimiento de las especificaciones técnicas y normativas vigentes. La tubería instalada corresponde a un diámetro de 4 pulgadas, con una pendiente mínima superior al 2%, lo cual garantiza un adecuado flujo de aguas. Asimismo, se verificó que el material de relleno utilizado ofreciera la compactación y resistencia necesarias para proteger la tubería frente a las cargas estructurales y posibles movimientos del terreno, contribuyendo así a la durabilidad y eficiencia del sistema de drenaje.

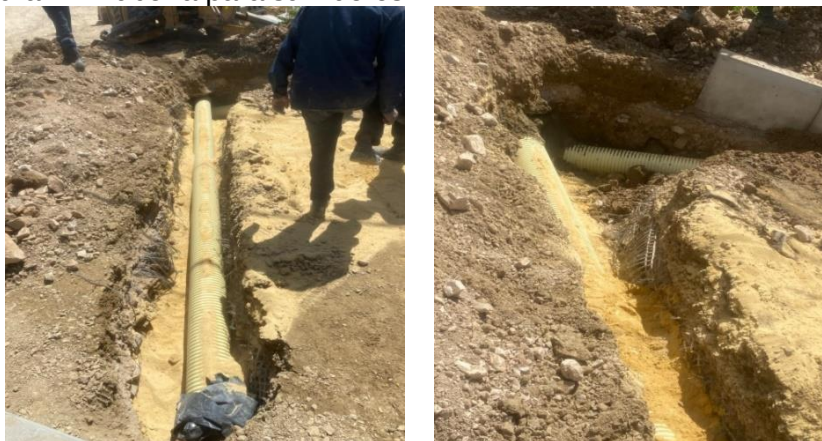
Figura 27. Tubería para sumideros

Se realizó la unión de la tubería del sumidero con el pozo de inspección, como se ilustra en la **Figura 27**, garantizando que se cumplieran las especificaciones técnicas y las normativas aplicables. El diámetro de tubería es de 12", pendiente mínima >2% para el correcto flujo y el relleno sea el adecuado para garantizar protección a las cargas y a los movimientos del suelo.

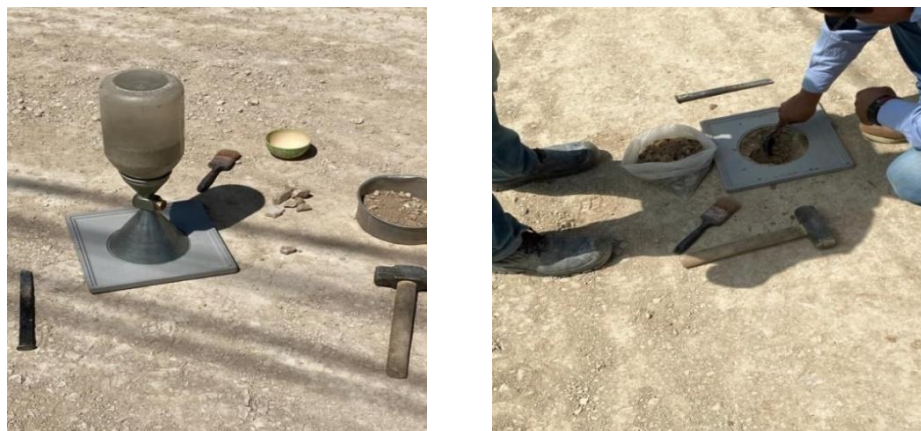
Figura 28. Ensayo método de cono de arena tramo 1

Se llevó a cabo el ensayo de densidad y peso unitario en el terreno utilizando el método del cono y arena, como se representa en la **Figura 28**, conforme a la norma INV E – 163 – 13. Este procedimiento permite determinar in situ, mediante el equipo especializado de cono y arena, la densidad seca y el peso unitario de los suelos compactados, garantizando así el control de calidad del proceso de compactación en obra.

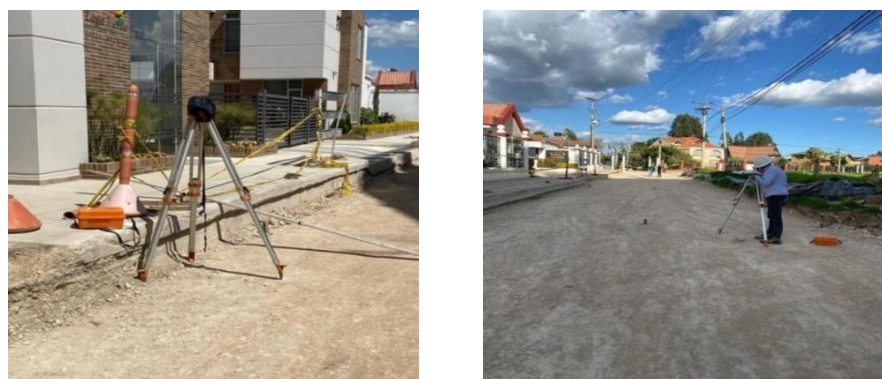
Figura 29. Levantamiento topográfico tramo 1

Se llevó a cabo el levantamiento topográfico, como se indica en la **Figura 29**, con el fin de verificar los niveles del terreno y asegurar el control preciso de los espesores durante la instalación de la capa de sub-base. Este procedimiento es fundamental para garantizar la uniformidad y calidad de la estructura vial, facilitando el adecuado cumplimiento de las especificaciones del proyecto.

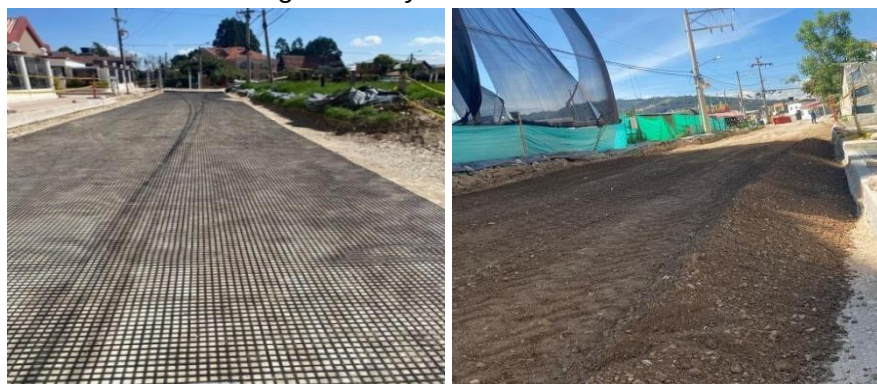
Figura 30. Instalación de la geomalla y material de la sub-base tramo 1

Se realizó la instalación de la geomalla, como se observa en la **Figura 30**, cuyo propósito principal es el refuerzo estructural, mejorando la capacidad portante del terreno y restringiendo el desplazamiento lateral. Esta capa permite distribuir de manera eficiente las cargas verticales, contribuyendo a la reducción de deformaciones en la estructura vial. Además, la geomalla actúa como capa separadora, evitando la mezcla entre la sub-base y la subrasante. Durante la instalación, se verificó que se cumpliera con el traslape mínimo requerido y que las condiciones técnicas se ajustaran a lo establecido en la norma INVIAS.

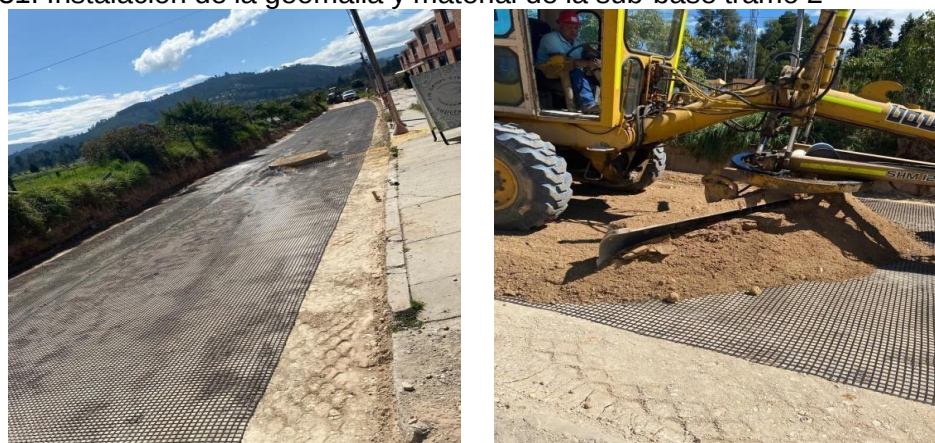
Figura 31. Instalación de la geomalla y material de la sub-base tramo 2

Se llevó a cabo la instalación de la geomalla correspondiente al tramo 2, representada en la **Figura 31**, destinada principalmente a reforzar la estructura, incrementando la capacidad portante del terreno y limitando el movimiento lateral.

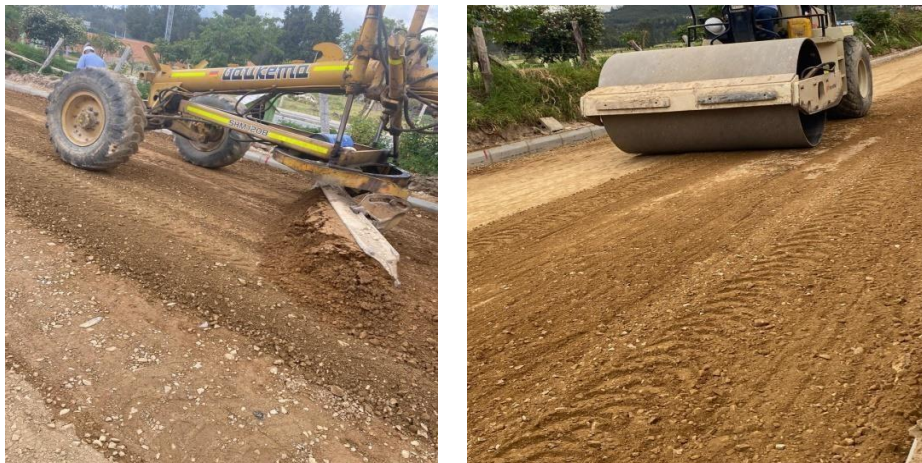
Figura 33. Extendido de base tramo 2

Se ejecutó la instalación de la base estructural, representada en la **Figura 33**, asegurando una adecuada preparación del terreno y la correcta colocación de los materiales que proporcionan estabilidad y soporte a la estructura principal.

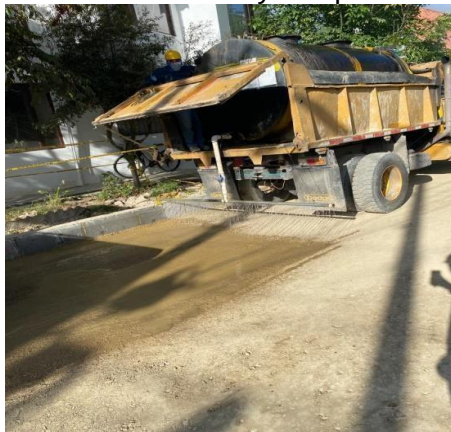
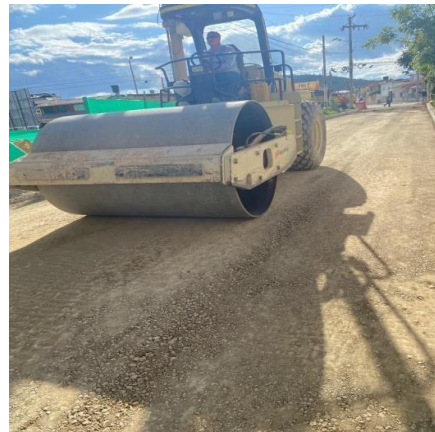
Figura 34. Adecuación y compactado tramo 1

Se efectuó el riego sobre la capa base, como se observa en la **Figura 34**, con el objetivo principal de asegurar una compactación uniforme y adecuada, mejorando la densidad y resistencia del material instalado. Esta acción permite obtener una base sólida y estable sobre la cual se instalará posteriormente la capa asfáltica. Posteriormente, se realizó la compactación utilizando un vibro compactador, iniciando desde los bordes hacia el centro, hasta alcanzar la densidad especificada según las normas técnicas del proyecto.

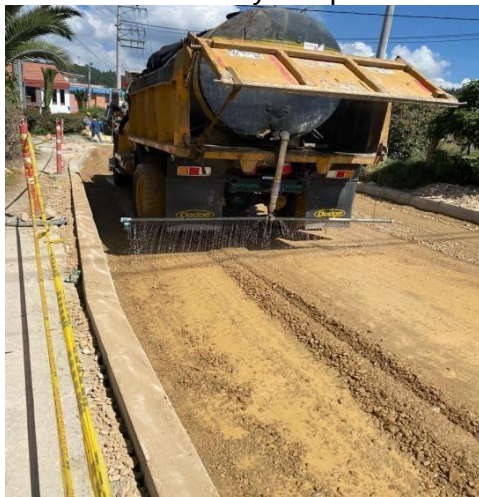
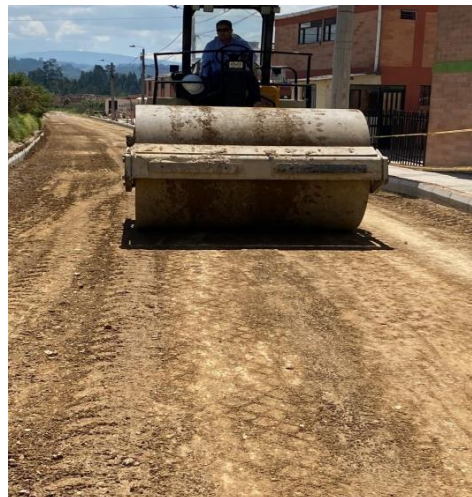
Figura 35. Adecuación y compactado tramo 2

Se realizó la adecuación del terreno, como se representa en la **Figura 35**, preparando la superficie para las siguientes etapas del proyecto. Posteriormente, se llevó a cabo el compactado del suelo, con el fin de aumentar su densidad y estabilidad, asegurando una base firme y resistente para la estructura.
