ANÁLISIS MULTITEMPORAL DE LAS COBERTURAS DEL USO DE SUELO EN LA  
MICROCUEENCA RÍO BLANCO DE SAN JOSÉ, MUNICIPIO DE MOGOTES,  
SANTANDER

UNIVERSIDAD SANTO TOMÁS  
FACULTAD DE CIENCIAS Y TECNOLOGÍA  
ESPECIALIZACIÓN EN ORDENAMIENTO Y GESTIÓN INTEGRAL DE CUENCAS  
HIDROGRÁFICAS  
BOGOTÁ D.C.  
2020

TRABAJO DE GRADO PARA OPTAR POR EL TITULO DE ESPECIALISTA EN  
ORDENAMIENTO Y GESTIÓN INTEGRAL DE CUENCAS HIDROGRÁFICAS

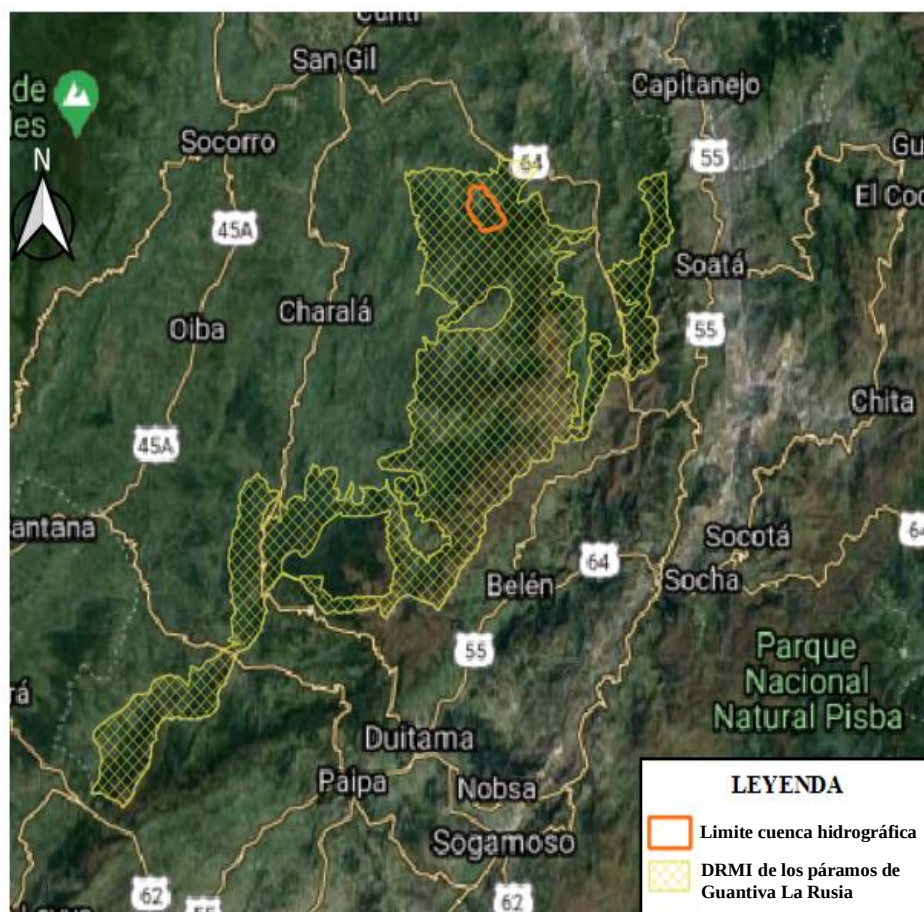
Figura 2 Distrito de Regional de Manejo Integrado (DRMI) de los páramos de Guantiva La Rusia, Bosques de Robles y zonas aledañas. Elaboración propia, Basado en la delimitación SINAP del DRMI

La zonificación establecida para esta área comprende, la zona de preservación, en la cual no se permite ningún tipo de extracción de los recursos naturales renovables o no renovables, la conservación es la actividad fundamental en este tipo de zonas, se podrán adelantar actividades de ecoturismo e investigación exceptuando las zonas de paramo; las zonas de uso sostenible, son aquellos territorios destinados al aprovechamiento de los recursos naturales de acuerdo a la aptitud de sus suelos sin ir en detrimento de los recursos naturales; las zonas de restauración se destinaran tanto para la preservación como para uso sostenible, enfocadas a restablecer o propiciar condiciones naturales que han sido perturbadas y se requieren recobrar para evitar la pérdida de bienes y servicios ambientales, sociales y económicos que brindan cada una de las zonas, para el caso de la zona de estudio se puede observar a lo Largo del cauce del río que se encuentran desprovistas vegetación (CAS, 2011). La cuenca hidrográfica de estudio se encuentra en su totalidad dentro del DRMI como lo muestra la Figura 2, por ende, se debe regir de acuerdo a su zonificación y especificidades del área protegida

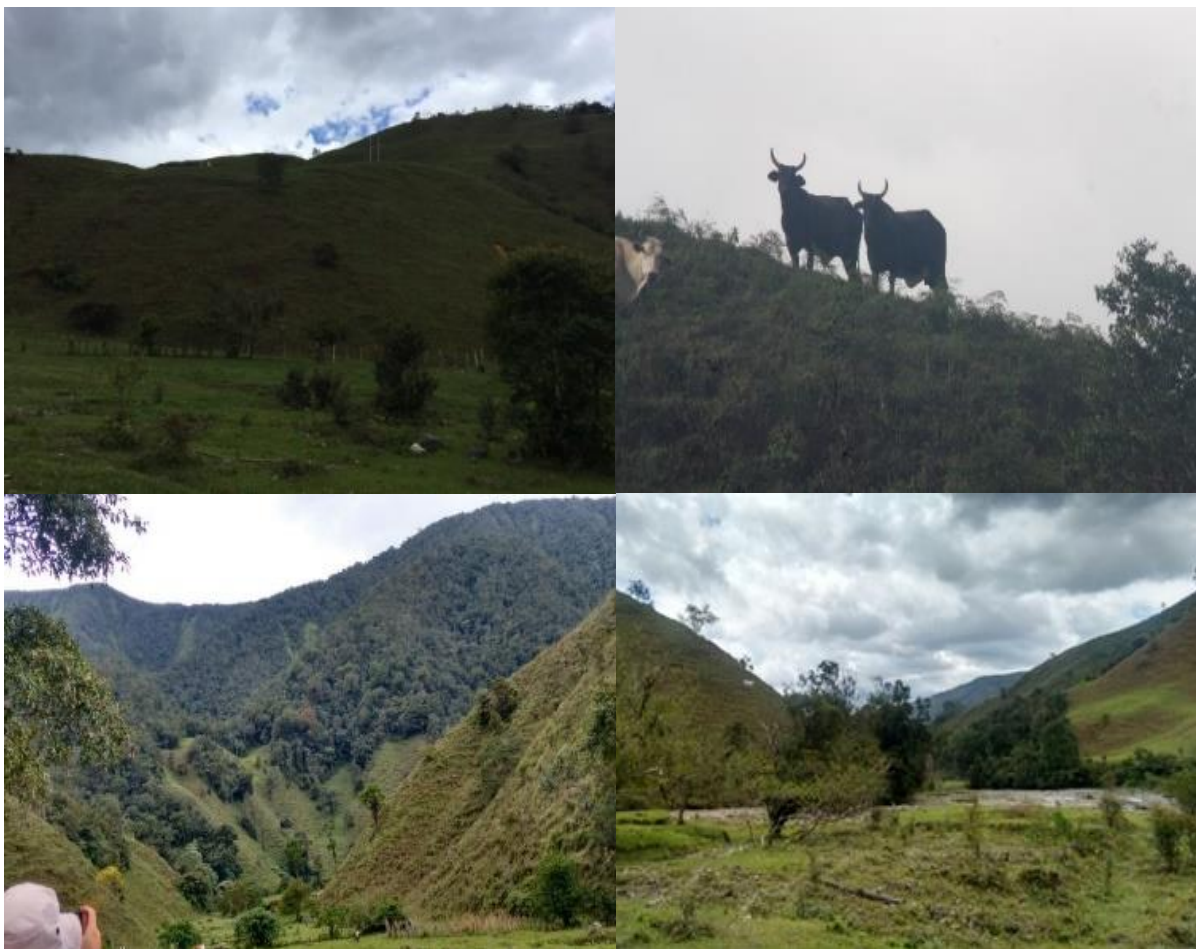
Figura 9 Cobertura Pastos enmalezados. Elaboración propia.

Para esta cobertura tal como lo describe la Leyenda Corine Land Cover el área de esta, en su mayoría está compuesta por la familia *Poacea*, dentro de esta cobertura debido a la falta constante de manejo de los pastos se encuentra especies vegetales de porte herbáceo y algunos árboles bastantes aislados; se observan praderas tradicionales con pastos naturales en su gran mayoría, para ganado bovino el cual es multipropósito para engorde, levante y producción de leche, dentro de esta cobertura se encuentran especies vegetales como *Brunellia sibunduya*, *Hedyosmum goudotianum*, *Clethra fagifolia*, *Ricinus communis*, *Vismia baccifera*, *Persea americana*, *Miconia lehmannii*, *Psidium pedicellatum*, *Fuchsia boliviana* y *Bocconia frutescens*, Figura 9.

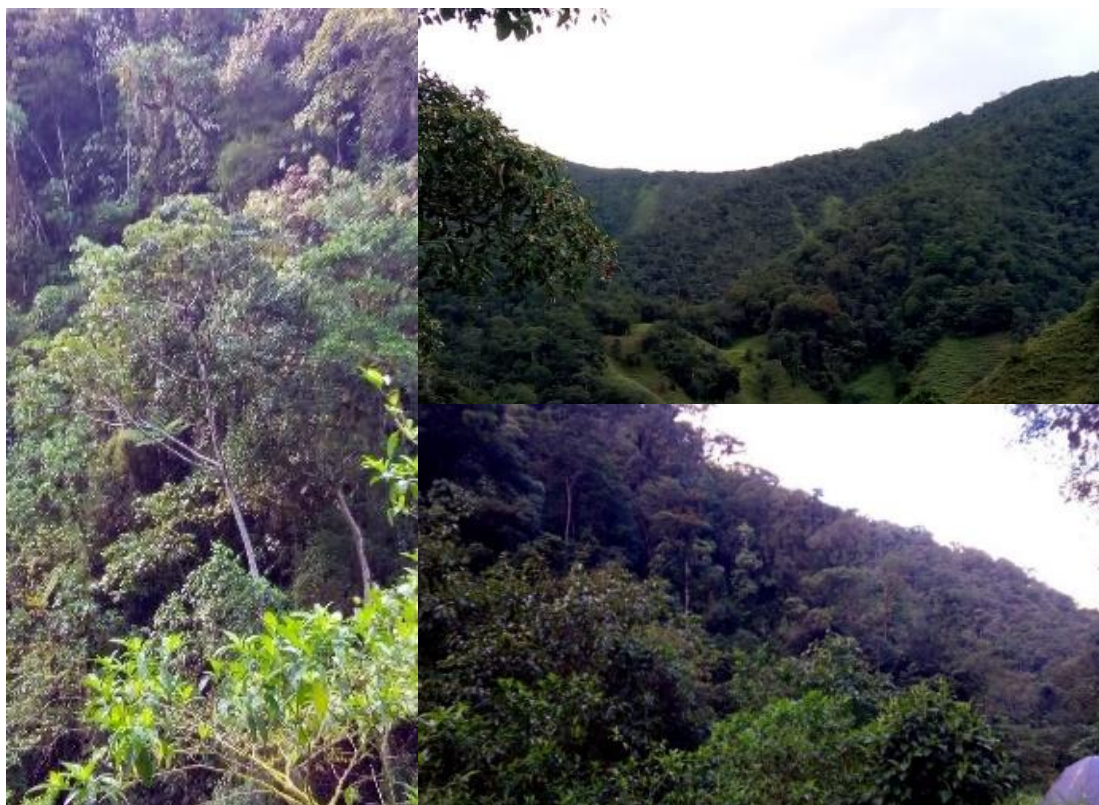
Figura 10 Cobertura Bosque denso alto de tierra firme. Elaboración propia.

Se describe el Bosque denso alto de tierra firme puesto que esta cobertura, de un bosque natural propia del bosque Andino, posee los parámetros establecidos, en cuanto a la densidad puede llegar hasta un 100%, la altura de su dosel está en un promedio de 18 a 35 m y contiene zonas de cuerpos de agua; allí se observaron especies vegetales de *Quercus humboldtii*, *Escalonia paniculata*, *Croton magdalenensis*, *Juglans neotropica*, *Cedrela montana*, *Morella pubescens*, *Myrcia popayanensis*, *Cyathea sp*, *Billia rosea*, *Piper sp*, *Prunus integrifolia*, *Oreopanax bogotensis*,

*Schefflera sp*, *Hyeronima macrocarpa*, *Cecropia telenitida*, *Citharexylum subflavescens*, Figura 10.

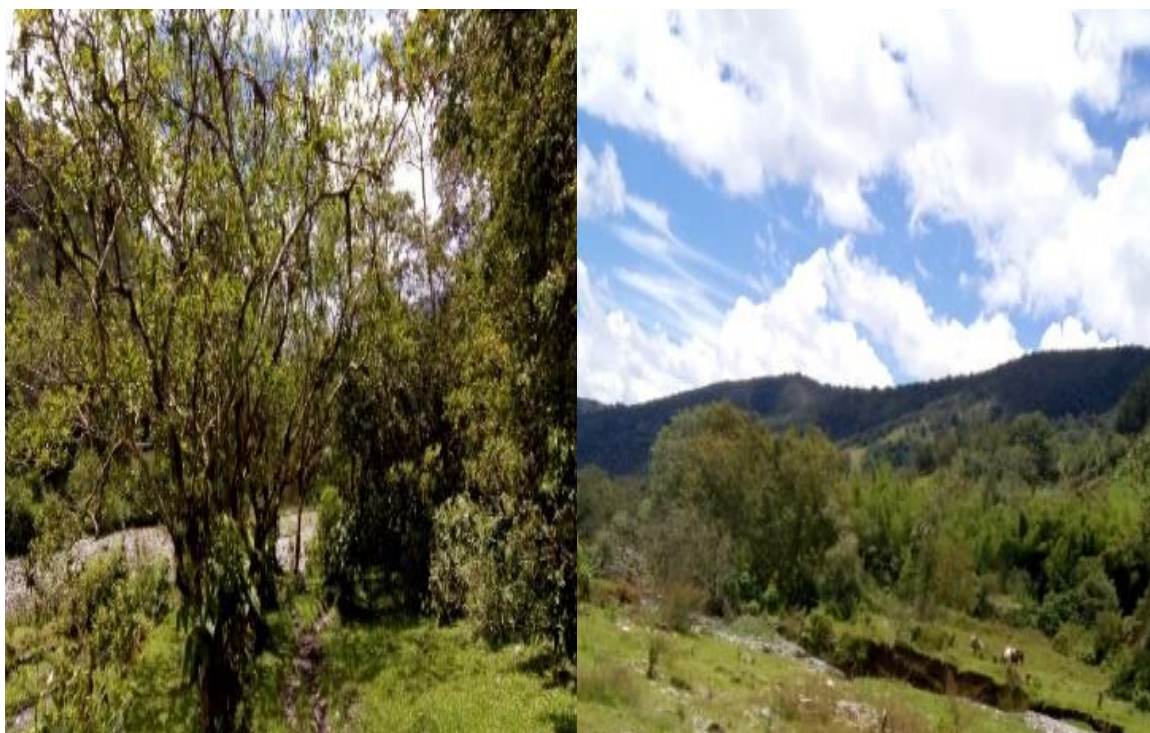
*Figura 11* Herbazal denso de tierra firme arbolado. Elaboración propia.

En esta cobertura presenta una dominancia de herbáceas con una presencia del 2% al 30% de elementos arbustivos y arbóreos; se observaron individuos vegetales de *Digitalis purpurea*, *Anthurium sp*, *Ilex laurina*, *Sambucus nigra*, *Baccharis latifolia*, *Pentacalia trianae*, *Tournefortia scabrida*, *Clusia multiflora*, *Cavendishia pubescens*, *Inga lallensis*, *Phyllanthus salviifolius*, *Solanum ovalifolium* y *Brugmancia alba*, Figura 11.

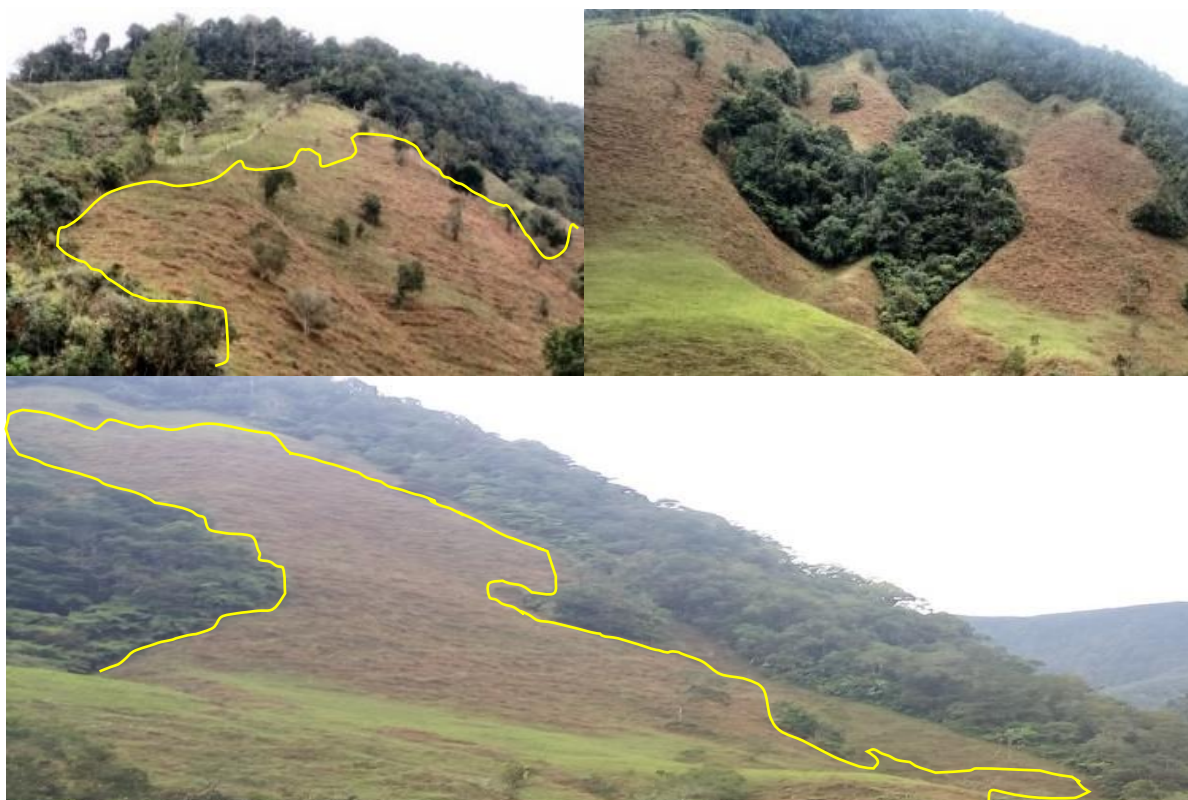
Son tierras con escasa o desprovistas de vegetación, en este caso por procesos antrópicos de praderización y han empezado procesos degradativos especialmente en zonas de pendiente, en algunas áreas ya se empieza a evidenciar la presencia de surcos producto de la erosión de estas áreas, Figura 12. Los suelos presentes en la cuenca presentan gran contenido de aluminio por lo que su coloración es rojiza, de igual forma esta concentración de aluminio es un obstáculo para la implementación de cultivos agrícolas.

*Figura 12 Cobertura Tierras desnudas y degradadas. Elaboración propia*

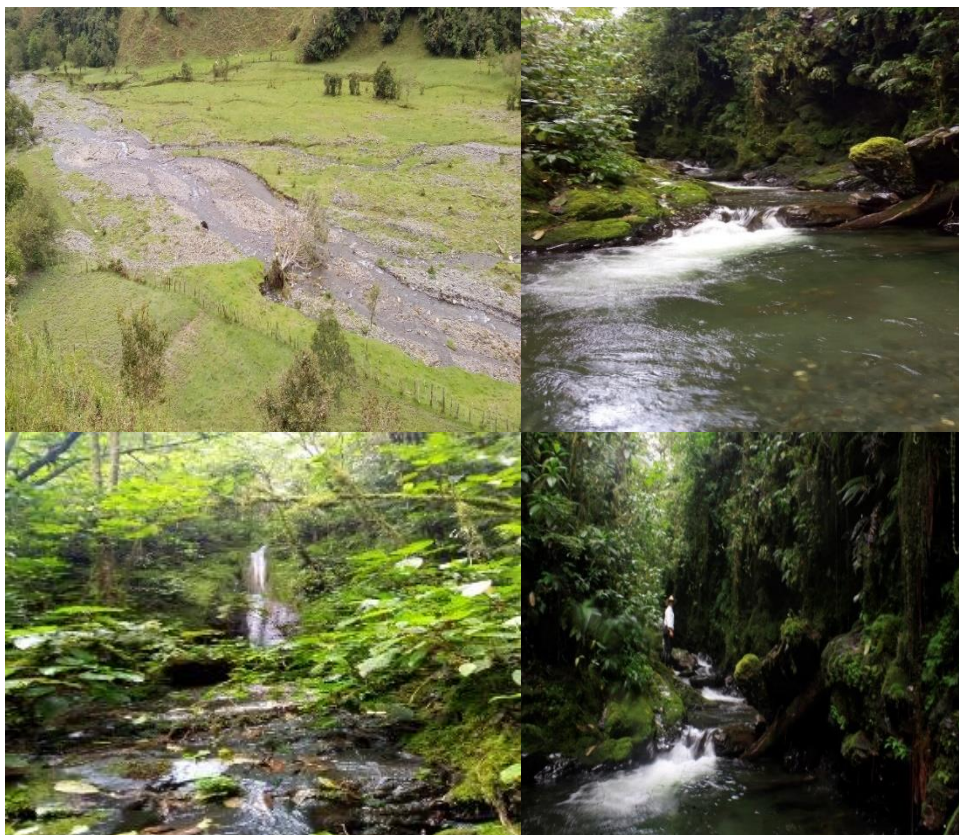
Figura 13 Cobertura Rio. Parte superior izquierda cauce principal del Río Blanco de San José, parte superior derecha quebrada Hoya Brava; parte inferior izquierda Quebrada Matecastilla y a mano inferior derecha Quebrada Flores. Elaboración propia

La corriente del Río Blanco de San José tiene su cauce principal y recibe el afluente de ocho quebradas, Q El Cedro, Q Flores, Q Hoya Brava, Q Hoyo Caliente, Q La Boca Toma, Q Matecastilla, Q Monguaquira, Q Playas, como se mostró anteriormente en la Figura 8 de la delimitación de la cuenca; en la Figura 13 se contempla los puntos visitados de la cobertura del Río.

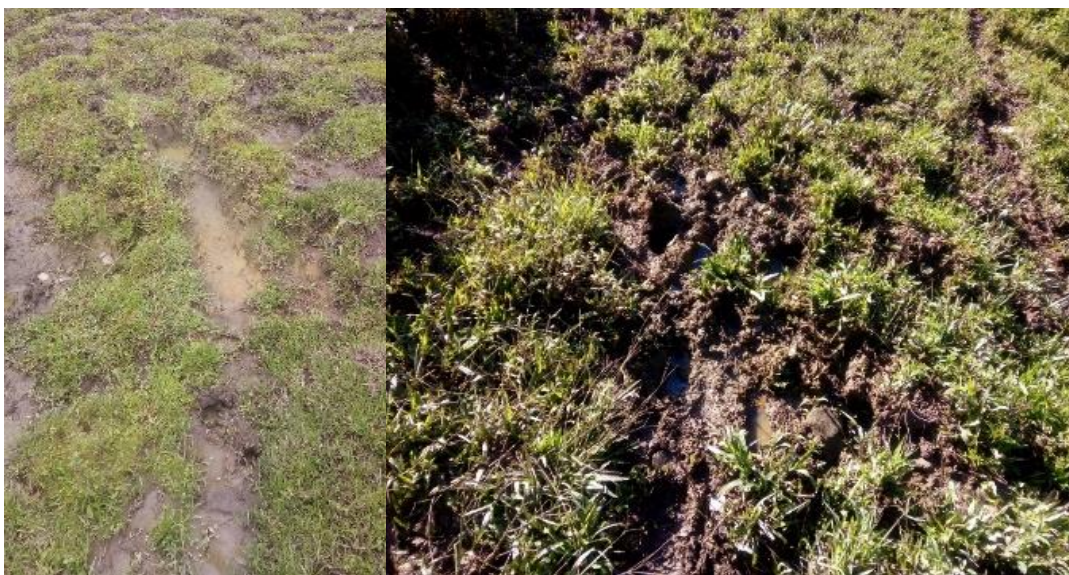
Figura 34 *Proceso erosivo inicial por pisoteo de ganado y generación de cárcavas. Elaboración propia.*

Tierras desnudas y degradadas es la cobertura más indeseada, puesto que genera pérdidas desde todo punto de vista, en la parte socioeconómica se está perdiendo terreno para uso agropecuario, en cuanto a las pérdidas ambientales son bastantes, al estar estos suelos desprovistos de vegetación la evapotranspiración va a ser alta, junto con una interceptación directa de la precipitación, la escorrentía superficial es mayor generando cambios en las propiedades de los suelos, y consiguiente como pérdida de suelos por procesos erosivos como se muestra en la Figura 34.
