DIAGNÓSTICO DE LAS PATOLOGÍAS PRESENTES A NIVEL DE  
CIMENTACIÓN Y PROPUESTA DE RECOMENDACIONES DE INTERVENCIÓN  
EN LA TORRE 1 DEL CONJUNTO RESIDENCIAL RINCÓN DE LA ALAMEDA,  
LOCALIZADO EN LA CIUDAD DE BOGOTÁ.

Universidad Santo Tomás  
Facultad de Ingeniería Civil  
Especialización en Patología de la Construcción

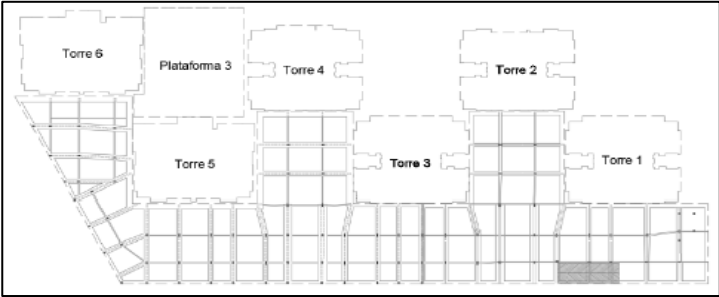
<p>PLANTA GENERAL PRIMER PISO</p>		<p>En conjunto residencial Rincón de la Alameda se compone de seis torres de 12 pisos y 2 plataformas de 2 niveles (2 Plataformas) y una plataforma de 1 solo nivel (Plataforma 3), las cuales se extienden fuera de la proyección de los bloques formando plataformas, independientes desde el punto de vista estructural.</p>				
<p>Planta con plataformas</p>

<p>El sistema estructural es de muros de concreto reforzado con placa maciza para los entrepisos y la cubierta. Fue diseñado de acuerdo a la normatividad establecida por la NSR-98 y construido a partir del año 2007. La cimentación está conformada por un sistema de pilotes amarrados con vigas de cimentación de 1.20 m de espesor. En el caso del salón comunal múltiple consta de una cimentación de zapatas aisladas de capacidad de 12 Ton/m<sup>2</sup>. Las Plataformas 1 y 2 constan de una cimentación con zapatas corridas tipo vigas T cuyas aletas se apoyan en un colchón de recebo de 0.40 m de espesor y pilotes cilíndricos proyectados para recibir el 30% de la carga vertical.</p>

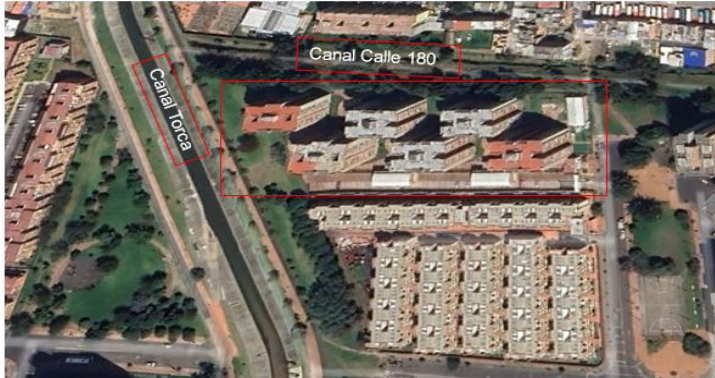
DESCRIPCIÓN		CARACTERÍSTICAS DEL ENTORNO	
<p>Canal Torca y Canal calle 180</p>

<p><b>Canal Torca</b> En frente del Conjunto se encuentra, al oriente el Canal Torca, por el cual drenan aguas lluvias y genera un desagüe para las aguas de los niveles freáticos de los terrenos de la zona. <b>Canal Calle 180</b> Al oriente del Conjunto se encuentra un canal que conduce aguas lluvias desde zonas cercanas al predio de Universidad de la Salle, próxima a la Carrera 7.</p>

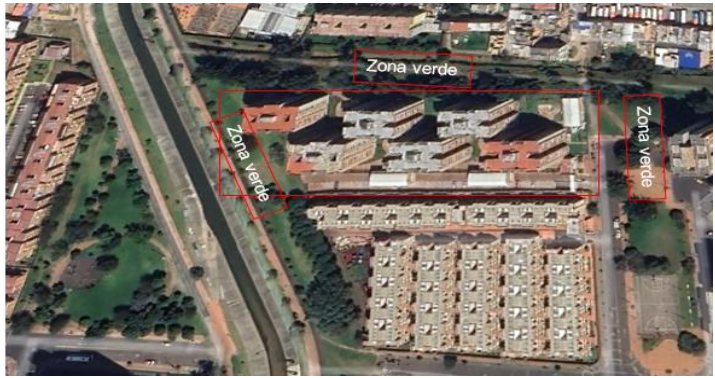
<p><b>Zonas verdes</b> Al oriente del Conjunto, se encuentran algunas áreas verdes de jardines y pastos de lotes para desarrollos habitacionales futuros y en proceso, algunos seguramente con la construcción de sótanos. Los árboles y en general las plantas para su supervivencia extraen el agua y los nutrientes del subsuelo con lo cual alteran el estado de humedad natural del terreno y modifican las condiciones volumétricas en relación inversa de su permeabilidad. La alteración mayor se causa en terrenos arcillosos con lo cual se producen movimientos en las edificaciones próximas a los árboles derivados de las alteraciones higrométricas del suelo. Si el nivel de agua es superficial, las raíces también lo serán, mientras que si hay escasez de agua las raíces ganan profundidad.</p>

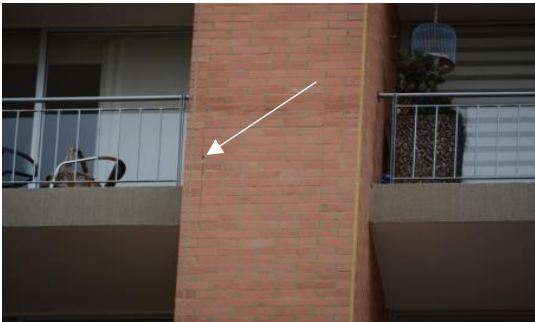
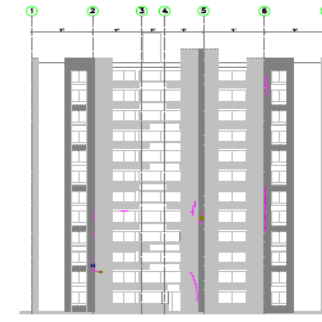
Cuadro de lesiones		Clasificación de la lesión				Descripción de la lesión	Causas
		L	M	S	G		
MECÁNICAS	Fisura	X				Fisura vertical en la mampostería del muro de fachada. En algunos sectores de los muros de fachada se aprecian daños como fisuras o deterioro de los ladrillos	Asentamientos diferenciales

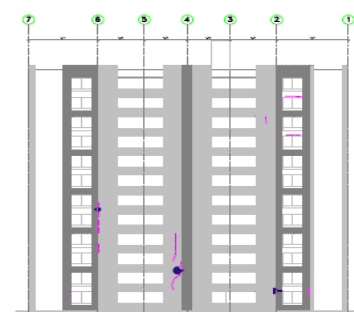
Cuadro de lesiones		Clasificación de la lesión				Descripción de la lesión	Causas
		L	M	S	G		
MECÁNICAS	Fisura	X				Fisura vertical en el empate entre dos muros de mampostería. En algunos sectores de los muros de fachada se aprecian daños como fisuras o deterioro de los ladrillos	Asentamientos diferenciales

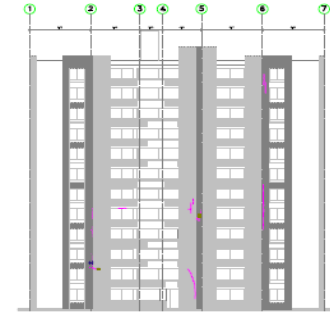
Cuadro de lesiones		Clasificación de la lesión				Descripción de la lesión	Causas
		L	M	S	G		
MECÁNICAS	Desprendimiento		X			Daños en fachada a la altura de la placa de concreto. En algunos sectores de los muros de fachada se aprecian daños como fisuras o deterioro de los ladrillos	Asentamientos diferenciales

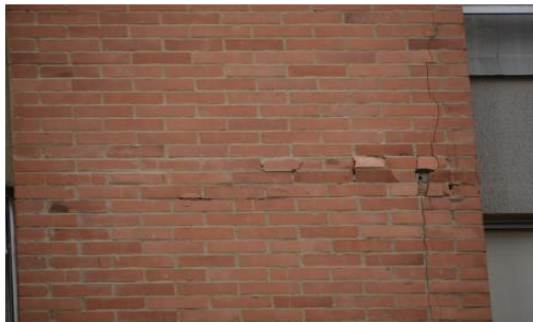
Cuadro de lesiones		Clasificación de la lesión				Descripción de la lesión	Causas
		L	M	S	G		
MECÁNICAS	Desprendimiento		X			Daño en mampostería de fachada. En algunos sectores de los muros de fachada se aprecian daños como fisuras o deterioro de los ladrillos	Asentamientos diferenciales

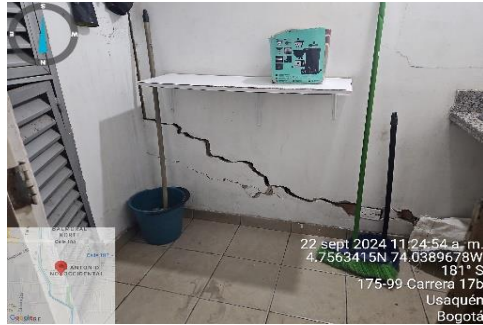
Cuadro de lesiones		Clasificación de la lesión				Descripción de la lesión	Causas
		L	M	S	G		
MECÁNICAS	Fisuras		X			fisuras en muros. El edificio de la portería es una estructura aporticada de dos pisos, con columnas y placa de concreto reforzado y presenta algunos deterioros especialmente en el conjunto de los muros	Asentamientos diferenciales

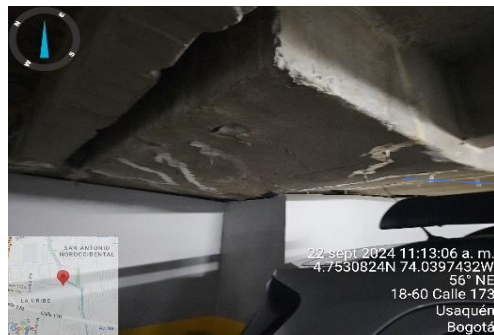
Cuadro de lesiones		Clasificación de la lesión				Descripción de la lesión	Causas
		L	M	S	G		
MECÁNICAS	Fisuras		X			fisuras en viga de placa de semisotano	Asentamientos diferenciales

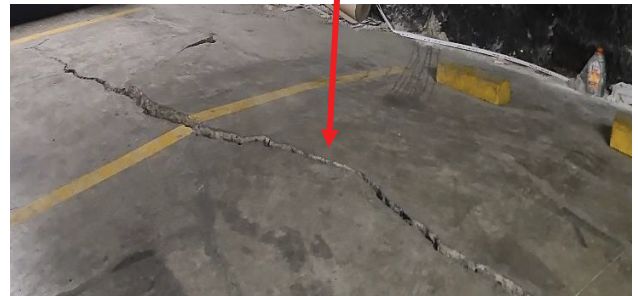
Foto 3. Grieta en placa sótano

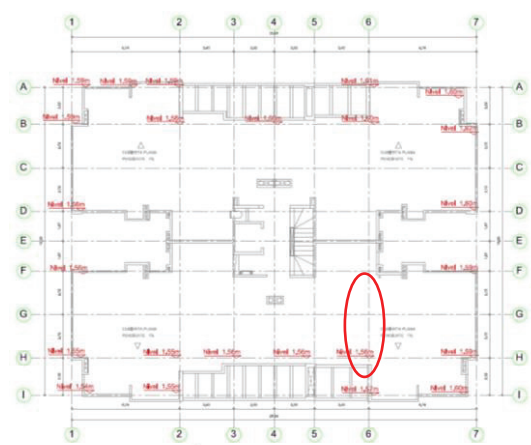
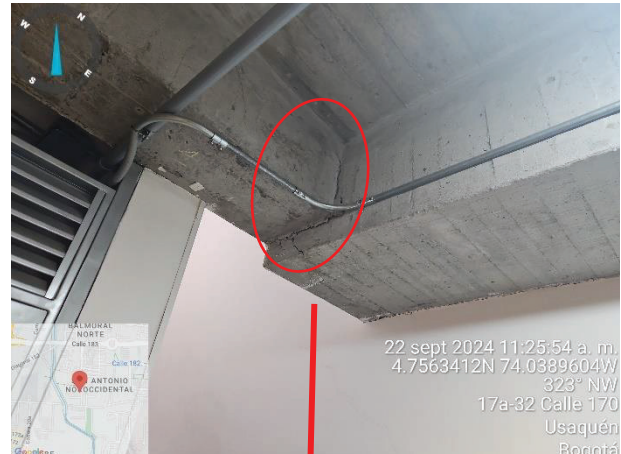
Foto 2. Unión

Sótano	Parqueadero				
Elemento	Viga				
<b>DESCRIPCIÓN</b>					
Separación de unión entre viga y columna					
<b>POSIBLES CAUSAS</b>					
<p>Los asentamientos en la cimentación pueden generar pequeños desplazamientos en la estructura, provocando la separación entre la columna y la viga. Esto es más común en suelos mal compactados o con diferentes tipos de sustrato bajo el edificio.</p> <p>El proceso de retracción del concreto al secarse puede generar pequeñas separaciones. Esto ocurre especialmente si no se ha controlado adecuadamente el proceso de curado del concreto o si los materiales empleados no son los adecuados.</p> <p>Las deformaciones de la viga por cargas excesivas o mal distribuidas pueden hacer que esta se flexione o combe, provocando una pequeña separación con la columna.</p> <p>Las vigas largas pueden sufrir deformaciones significativas bajo cargas constantes, lo que puede producir separación si no hay una sujeción correcta.</p> <p>Los sismos o vibraciones constantes (como las generadas por maquinaria o tráfico pesado) pueden causar desplazamientos en las estructuras, generando desajustes entre columnas y vigas, y apareciendo así la separación.</p>

<b>NIVEL DE DAÑO</b>		<b>AMBIENTE</b>			
Leve		Húmedo			
<b>TIPO INTERVENCIÓN</b>					
Mantenimiento correctivo					
<b>PROPUESTA DE INTERVENCIÓN</b>					
La intervención para tratar la separación mínima entre columna y viga debe ser específica para la causa que origina el problema. Las opciones van desde el refuerzo con acero, la inyección de resinas epóxicas, hasta la corrección de la cimentación o la mejora de las juntas de dilatación. Lo más importante es realizar una evaluación exhaustiva antes de la intervención para aplicar la solución adecuada y garantizar la integridad estructural a largo plazo.					
<b>RECOMENDACIONES AL CLIENTE</b>					
<p>Lo primero es que un ingeniero estructural realice una inspección detallada para identificar las causas exactas de la separación. Esto es crucial, ya que la separación puede estar relacionada con problemas más serios como asentamientos, sobrecargas o defectos de construcción.</p> <p>Estudio de los planos estructurales: Asegúrese de que el ingeniero revise los planos originales del edificio para verificar si la estructura está funcionando dentro de los parámetros de diseño.</p> <p>Seguimiento periódico: Si la separación es pequeña y no presenta peligro inmediato, es recomendable monitorearla de manera regular para observar si está aumentando con el tiempo.</p> <p>Registro fotográfico: Mantenga un registro fotográfico de la separación en diferentes momentos para facilitar la evaluación de posibles cambios. Verificar la seguridad del edificio: Aunque la separación sea mínima, debe verificarse que no haya riesgos de inestabilidad estructural que puedan comprometer la seguridad de los residentes o usuarios del edificio.</p> <p>Revisar otras áreas del edificio: Además de la viga y la columna afectadas, revisa si hay otros signos de deterioro en la estructura, como grietas, desplazamientos o deformaciones en otros elementos.</p>

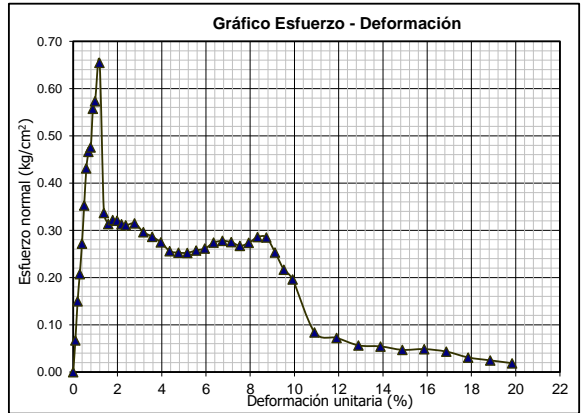
**Observaciones:**Tipo de falla: Plano Inclinado  
RPI: 1.0

Duración del ensayo (min)	6.12
Resistencia a Compresión q <sub>u</sub> (kg/cm <sup>2</sup> )	0.655
Deformación en la falla (%)	1.19
Tasa de deformación (% por minuto)	0.19
Consistencia	Mediana

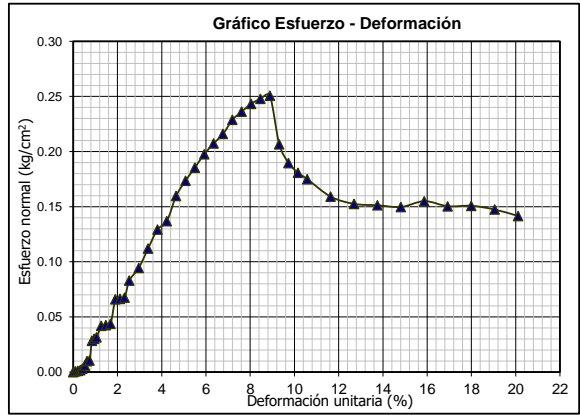
**Observaciones:**  
Tipo de falla: Cono y grietas verticales  
RPI: <0.5

Duración del ensayo (min)	<b>8.52</b>
Resistencia a Compresión q <sub>u</sub> (kg/cm <sup>2</sup> )	<b>0.251</b>
Deformación en la falla (%)	<b>8.89</b>
Tasa de deformación (% por minuto)	<b>1.04</b>
Consistencia	<b>Blanda</b>

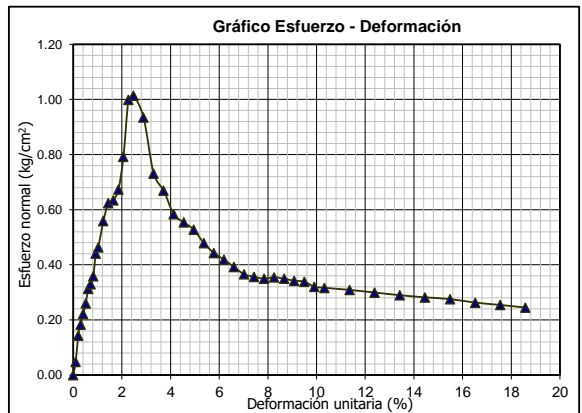
**Observaciones:**  
Tipo de falla: Desmoronamiento  
RPI: 0,5

<b>Duración del ensayo (min)</b>	<b>6.92</b>
<b>Resistencia a Compresión q<sub>u</sub> (kg/cm<sup>2</sup>)</b>	<b>1.014</b>
<b>Deformación en la falla (%)</b>	<b>2.48</b>
<b>Tasa de deformación (% por minuto)</b>	<b>0.36</b>
<b>Consistencia</b>	<b>Firme</b>

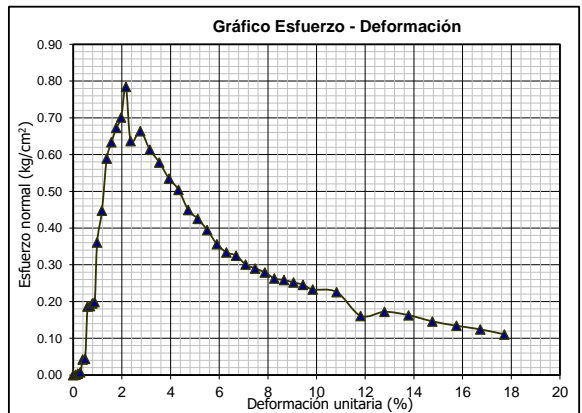
**Observaciones:**  
Tipo de falla: Plano Inclinado  
RPI: 0,5

<b>Duración del ensayo (min)</b>	<b>3.35</b>
<b>Resistencia a Compresión q<sub>u</sub> (kg/cm<sup>2</sup>)</b>	<b>0.785</b>
<b>Deformación en la falla (%)</b>	<b>2.17</b>
<b>Tasa de deformación (% por minuto)</b>	<b>0.65</b>
<b>Consistencia</b>	<b>Mediana</b>

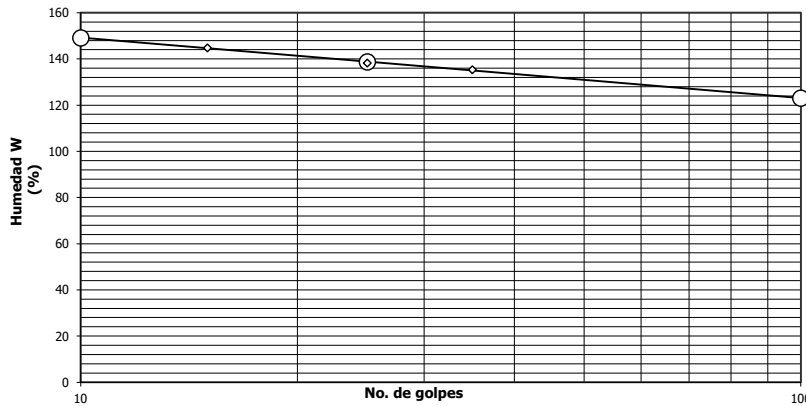
**Límite Líquido:** 138.8  
**Límite Plástico:** 70.2  
**Índice de Plasticidad:** 68.6  
**r:** 0.99

**Clasificación según Casagrande:** MH  
**Índice de Liquidez:** 0.84

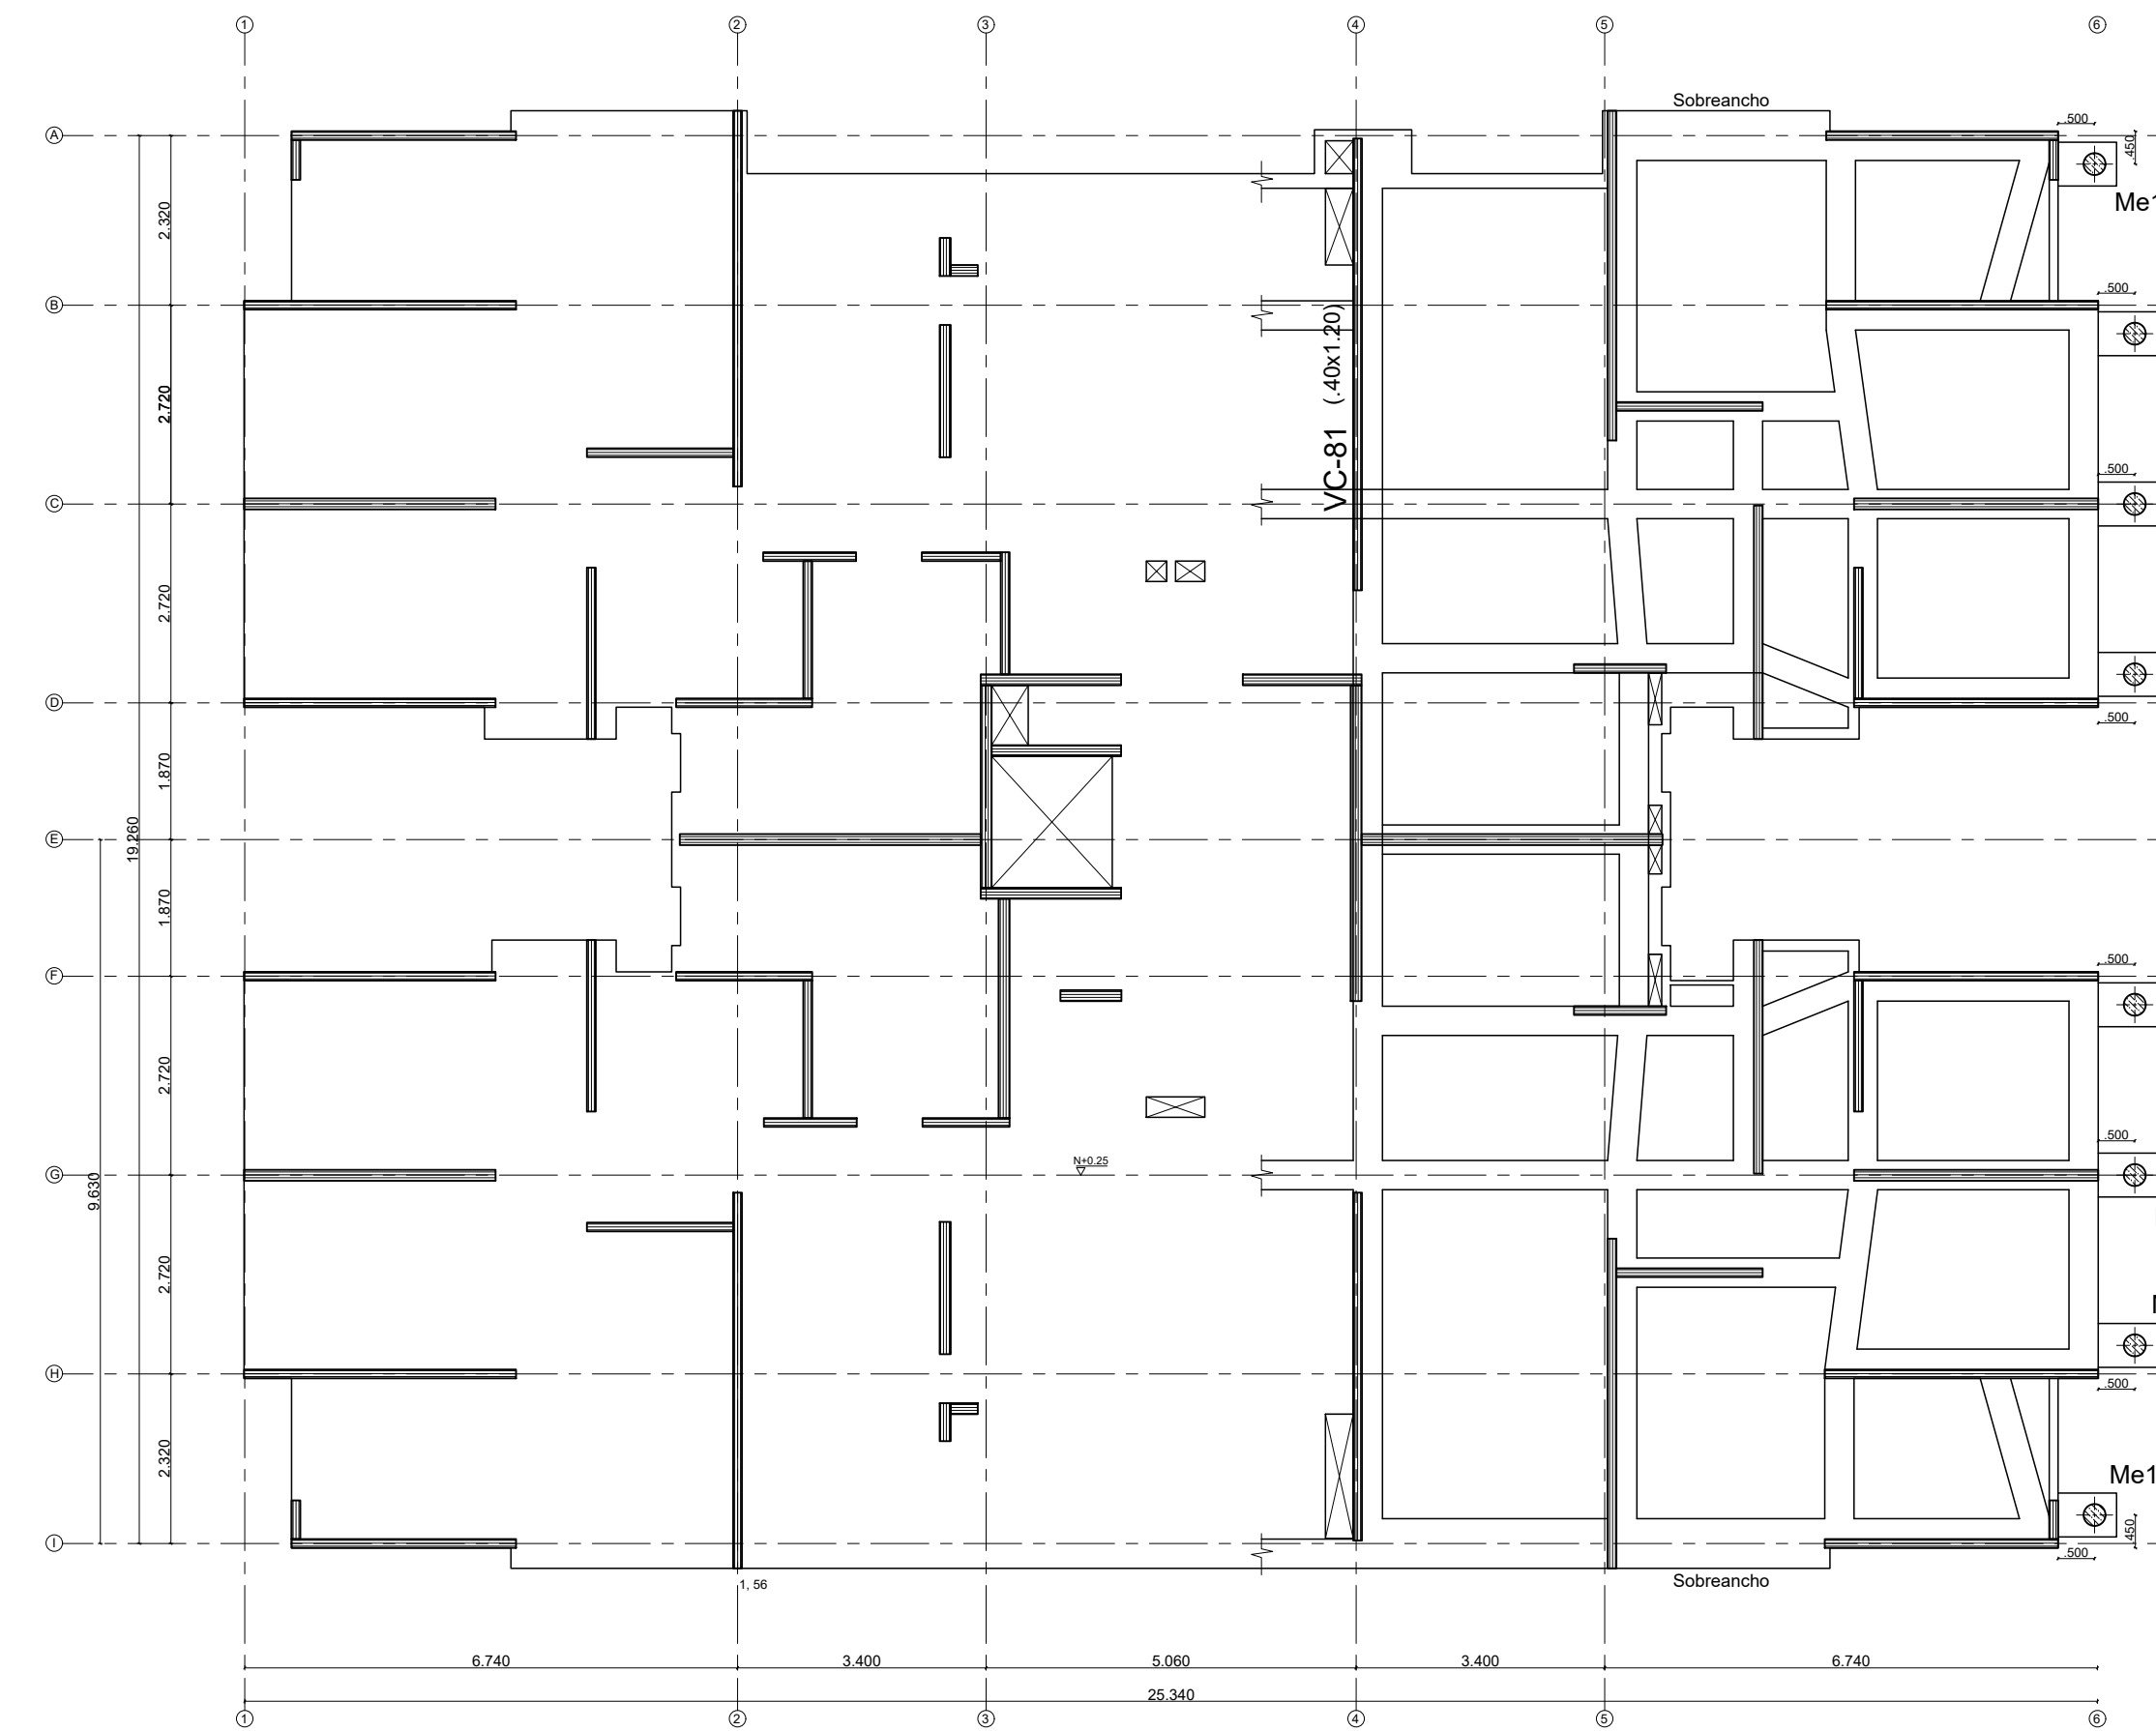
Todos los pilotes Ø=0.30, L=35 m.  
RINCÓN DE LA ALAMEDA  
TORRE 4  
PLANTA 1er PISO (CIMENTACIÓN)  
Pilotes adicionales  
Esc.: 1/100
