# **INFORME TECNICO DISEÑO Y AVANCE DE CONSTRUCCION**

**Contrato No. 837-2019**

**REFORZAMIENTO, REHABILITACIÓN Y RECONSTRUCCIÓN DEL PUENTE DE ACCESO BARRIO LAS QUINTAS CALLE 45 CON AVENIDA NORTE SOBRE EL RIO LA VEGA ACCESO VEHICULAR INCLUYE ACCESOS AVENIDA NORTE Y BARRIO LAS QUINTAS EN EL MUNICIPIO DE TUNJA - BOYACÁ.**

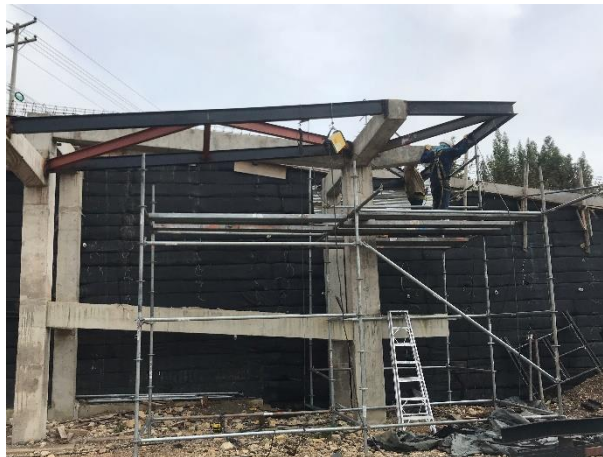
El proyecto se encuentra ubicado en el barrio Las Quintas del municipio de Tunja Boyacá, cuenta con un diseño de tipo de construcción de muro en tierra armada con refuerzo de geotextil en los costados oriental y occidental, de la misma manera en la parte central cuenta con una estructura metálica con vigas IPE, arriostramiento y disipadores de energía con el fin de dar completa estabilidad a la obra. Cuenta con diseño de ruta para ciclovía en la parte norte de la totalidad del tramo de la obra, y a la parte sur cuenta con sendero peatonal en la totalidad del tramo que se realiza con estructura metálica.

Ilustración 4. Muro en tierra armada con refuerzo de geotextil

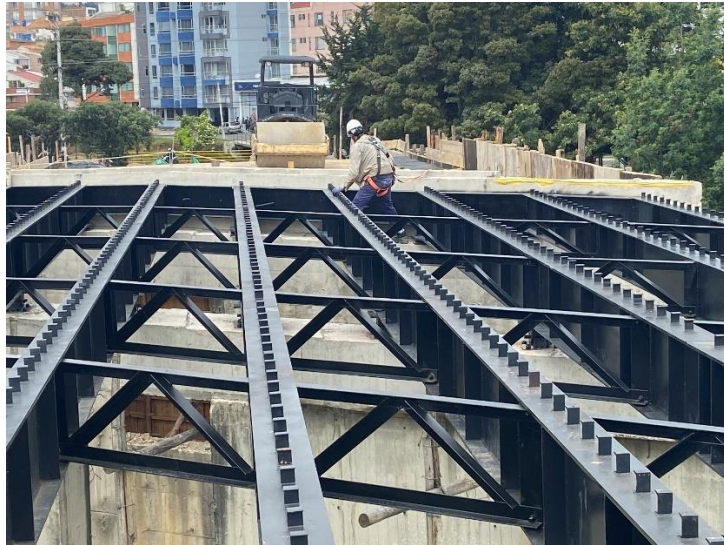
Ilustración 5. Estructura metálica parte central obra

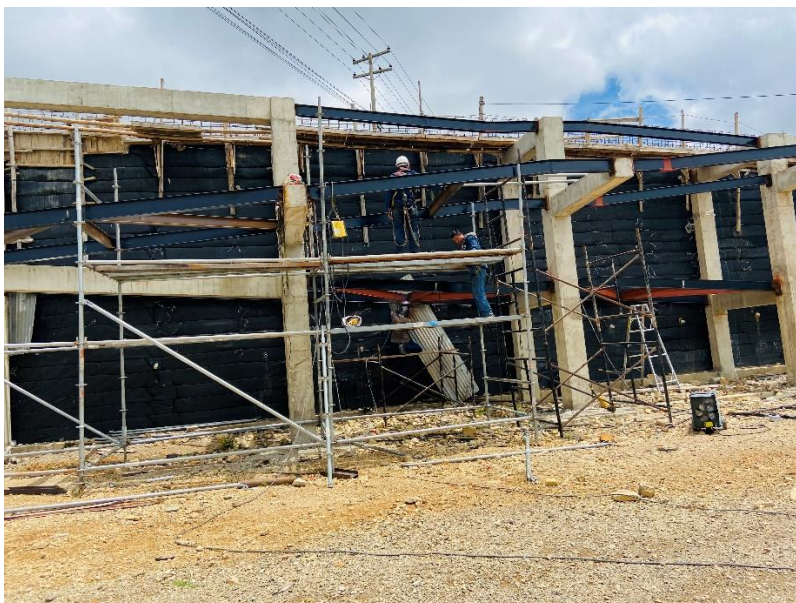
Ilustración 6. Estructura metálica rampa peatonal

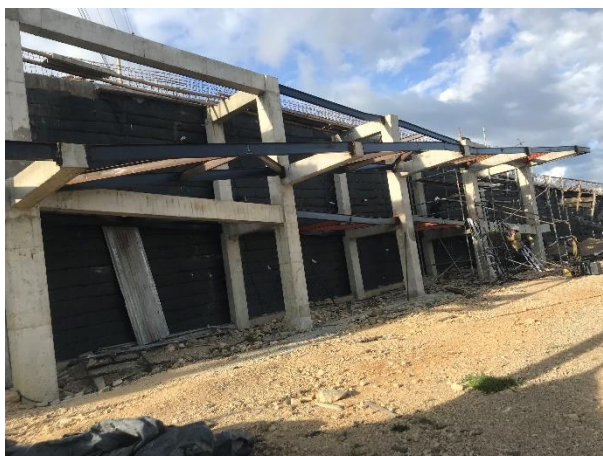
Ilustración 8. Estructura metálica rampa peatonal

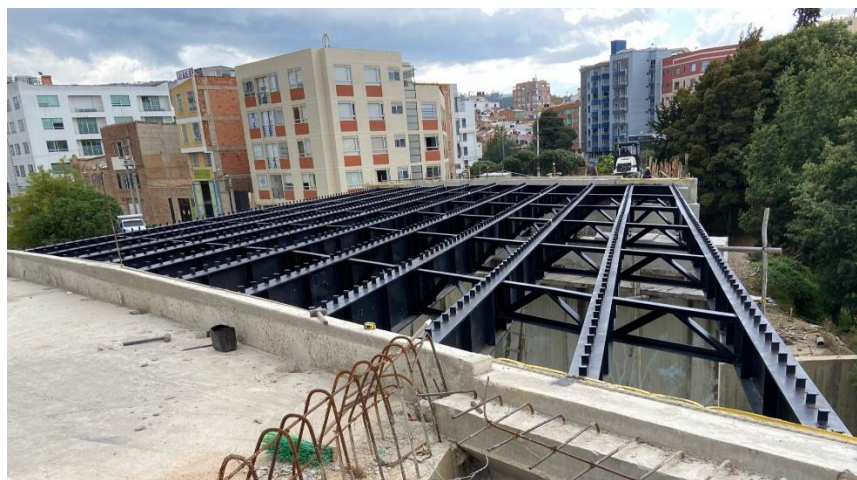
En la parte central la estructura metálica de base se encuentra terminada, cabe resaltar que el diseño inicial contemplaba una losa en concreto reforzado para la totalidad del tramo, pero debido a sugerencias generadas, se decidió cambiar el diseño e implementar no concreto reforzado sino laminas de Steel Deck que facilitaría el proceso constructivo, además de ser una solución mas viable y la cual resistirá todas las solicitaciones de carga que el puente demande a la hora del servicio. De la misma manera se hizo necesario el retiro de los transmisores de cortante de la estructura metálica debido a los cambios de concreto reforzado por la estructura en Steel Deck.

Ilustración 9. Super estructura metálica sector central

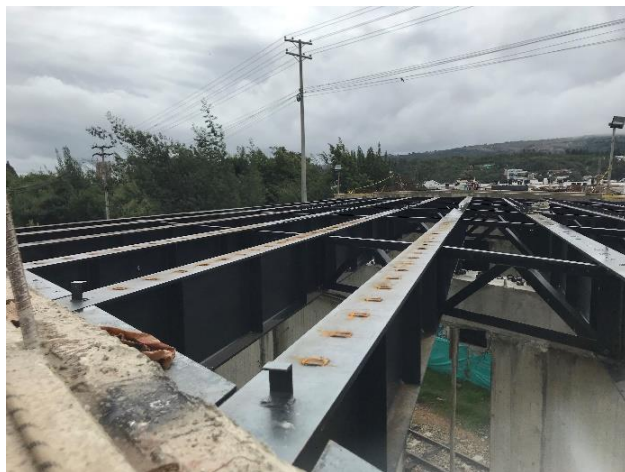
Ilustración 10. Retiro de cortantes super estructura metálica central

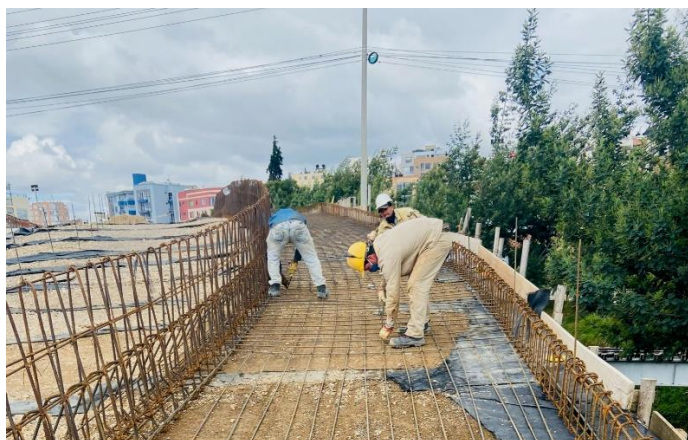
Ilustración 12. Instalación acero de refuerzo New Jersey y parrilla de refuerzo losa ciclovía

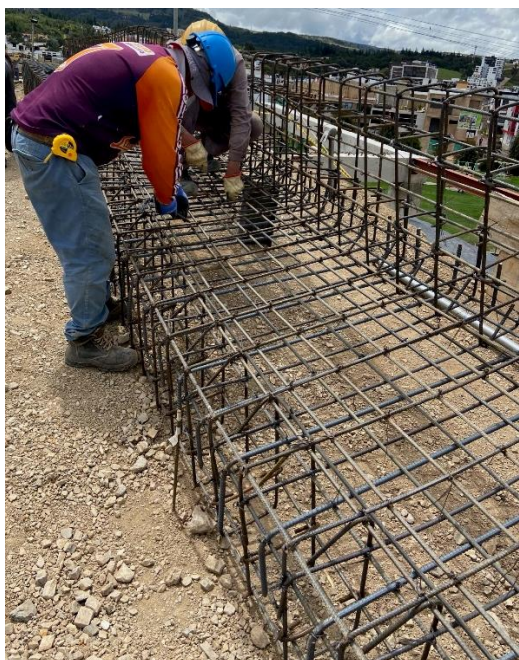
El bordillo del costado oriental se encuentra en proceso de nivelación de excavación con el fin de implementar el acero de refuerzo necesario, el cual ya se encuentra figurado y armado para la posterior implementación del mismo. En cuanto a la ciclovía en el sector Noroccidental se encuentra en proceso de consolidación y nivelación de la capa para posterior proceso de figurado y armado de hacer para el separador New Jersey.

Ilustración 13. Figurado y armado de acero bordillo suroccidental

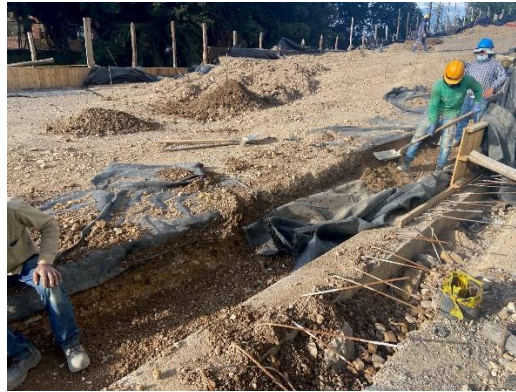
Ilustración 14. Excavación para implementación de bordillo suroccidental

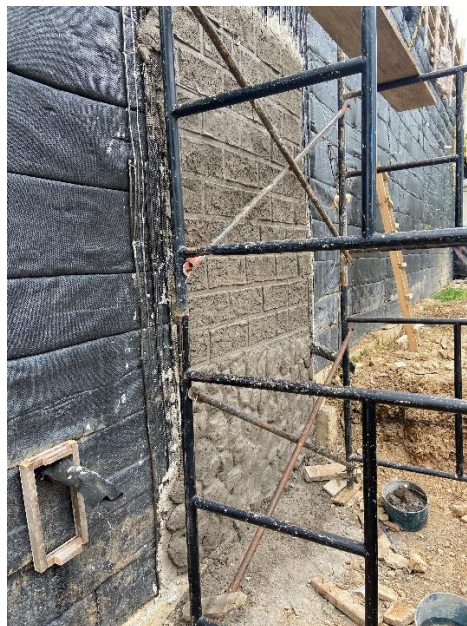
En la parte exterior del muro de contención de tierra armada se hace un recubrimiento de tipo mortero con formas ajustadas de acuerdo a estética y toque final de visualización ante la mega obra. Se realiza una media caña de mortero con modelo de piedra rustica, y un modelo superior hasta culminación de altura total en mortero con modelo de ladrillo rustico. Con el fin de embellecer el costado posterior de la tierra armada. Este proceso se encuentra en etapa de estudio faltando la realización de una prueba de carga necesaria para verificar su total funcionamiento frente a las diferentes solicitaciones de cargas existentes a la hora del servicio.

Ilustración 15. Prueba de recubrimiento final parte exterior tierra armada
