# ANEXO A-1 - RECONOCIMIENTO INICIAL

# ANEXO 2A - FICHA DE EVALUACIÓN TÉCNICA

| NOMBRE DEL PROYECTO | Remodelación Vivienda Laureles - Contrato No. 01-2020 | | | | | | | |

## ANEXO B - AUSCULTACIÓN VISUAL

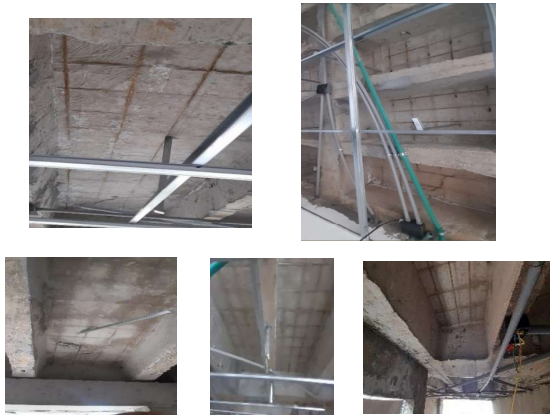
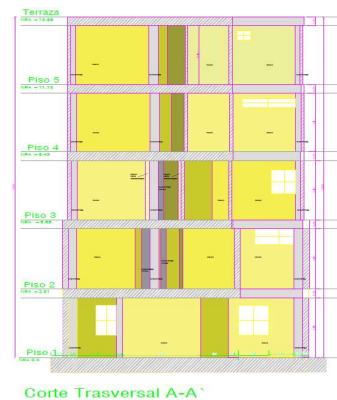
### REDUCCIÓN DE LA SECCIÓN Y EXPOSICIÓN DE ACERO DE REFUERZO EN LAS LOSAS DE ENTREPISO

#### POSIBLES CAUSAS

Formaletas sin alinear y fijar a un hilo y trayectoria solicitados por diseño, mano de obra no calificada. No haber realizado una revisión efectiva previo al vaciado teniendo en cuenta las secciones exigidas por los diseños y los métodos para garantizarlos.

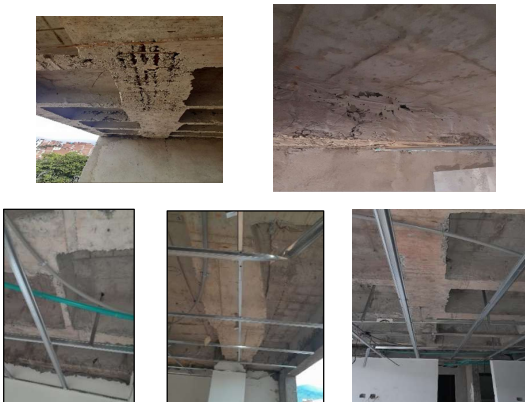
### CAMBIOS DE SECCIÓN Y HORMIGUEROS EN VIGAS

#### POSIBLES CAUSAS

Formaletas sin alinear y fijar a un hilo y trayectoria solicitados por diseño, mano de obra no calificada. No haber realizado una revisión efectiva previo al vaciado teniendo en cuenta las secciones exigidas por los diseños y los métodos para garantizarlos.

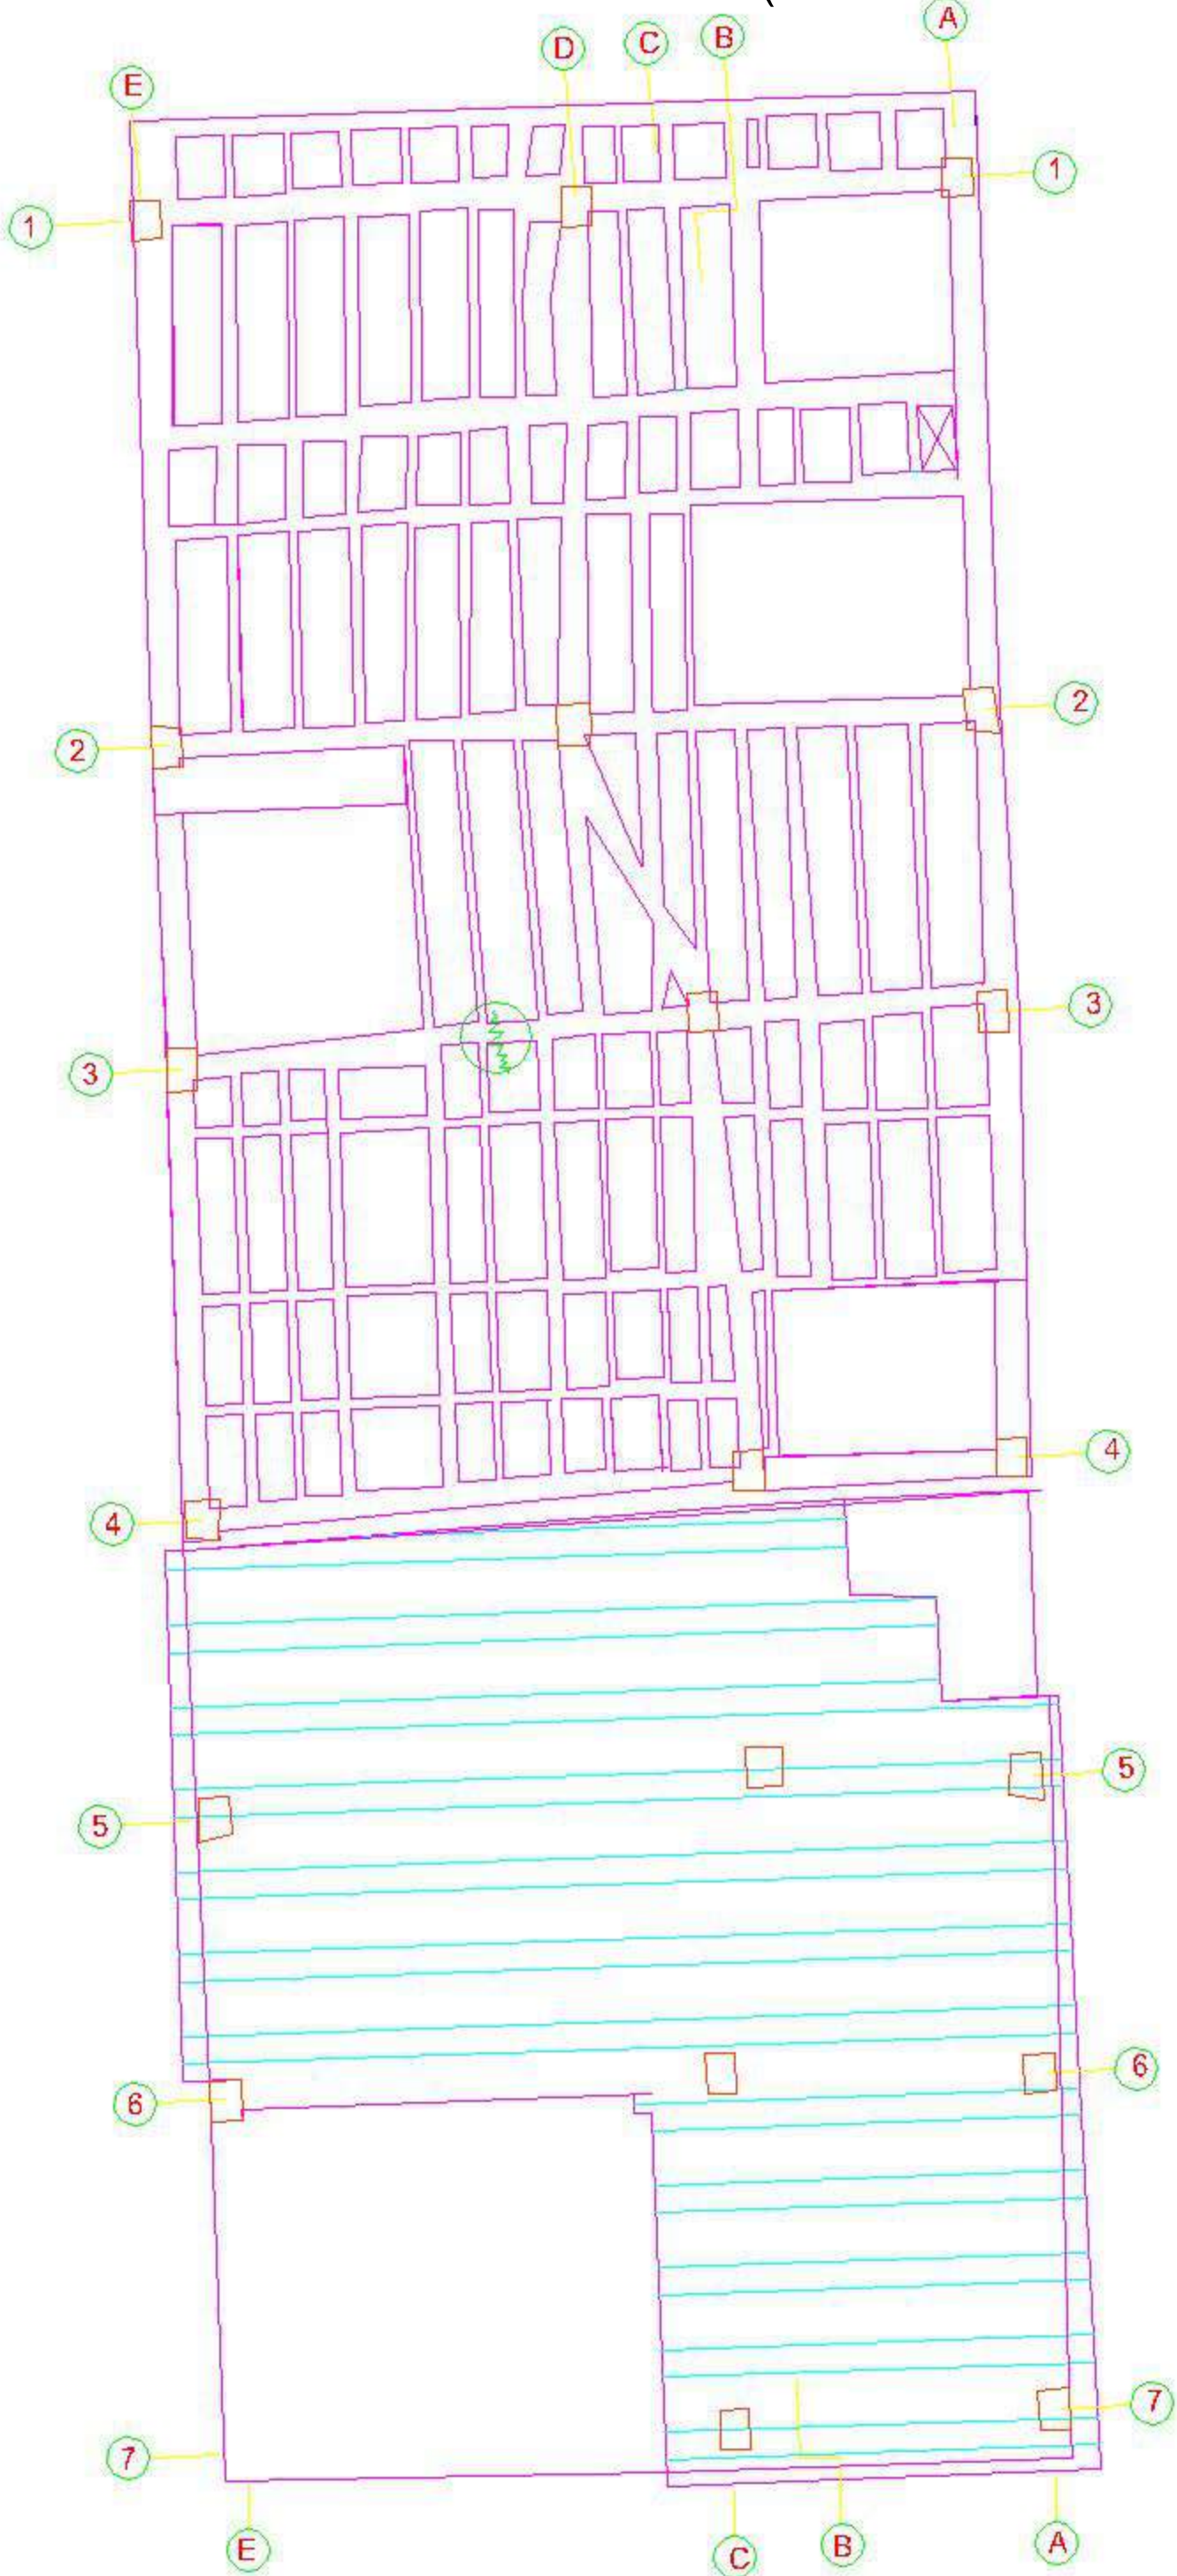
LOSA 3 NIVEL  
Escala 1:75

ANEXO C2 - ESQUEMA VIGAS Y VIGUETAS (LOSA ALIGERADA) NIVELES 3 Y 4
