**Evaluación de la vulnerabilidad sísmica del edificio Niza mediante la comparación de un análisis lineal y no lineal bajo los lineamientos de la NSR-10 y la ASCE 41-17 en la ciudad de Villavicencio**

**Trabajo de grado presentado como requisito para optar al título de Ingeniero Civil**

**Universidad Santo Tomás, Bucaramanga**

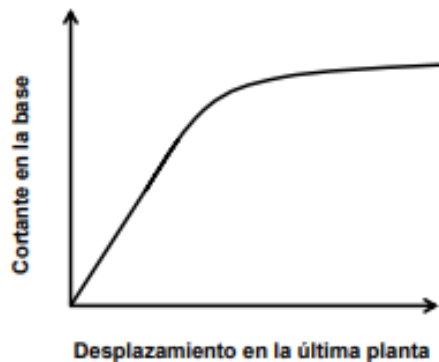
**Figura 4.** *Curva de capacidad*

*Nota:* en la gráfica se puede observar que esta curva de capacidad generada por el análisis Pushover, se obtiene una relación entre el cortante de piso y el desplazamiento de la última planta de la edificación, entre mayor sea el área bajo la curva de la gráfica, mejor es el comportamiento de la estructura. Tomado de [15, p. 93]

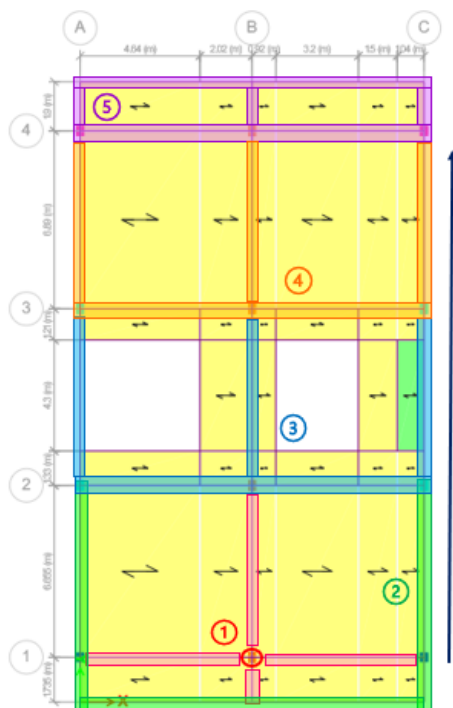
**Figura 18.** Hipótesis de secuencia de falla

El colapso de la columna B4 generaría el fallo de las vigas que se conectan en este nodo, cargando así las vigas de los extremos, aumentando aún más la carga en las columnas hasta su que estas colapsen, del mismo modo colapsarían las vigas del voladizo junto al eje 1, y así el proceso continuaría hasta el otro extremo del plano, habiendo fallado las columnas externas del eje 2 produciría el fallo de sus vigas de conexión y la columna del centro con las vigas que la conectan, con el mismo orden llevarían al fallo a las columnas del eje 3, así hasta llegar al eje 5, del fallo de cada columna también se esperaría su respectivo fallo en los pisos superiores, generando en las vigas el mismo efecto de fallo de izquierda a derecha hasta el colapso total de la estructura.

*Nota:* en la figura se puede observar la secuencia de falla propuesta demarcada en orden por colores en la dirección en la que se prevé suceda. Tomado de [18]
