**Detección y reparación de daños eléctricos por fluctuaciones de tensión: desarrollo de protocolos para la reparación de equipos domésticos e industriales y determinación de responsabilidad de la Electrificadora de Santander - ESSA**

**Trabajo de grado para obtener el título de Ingeniero Mecatrónico**

**Universidad Santo Tomás, Bucaramanga**

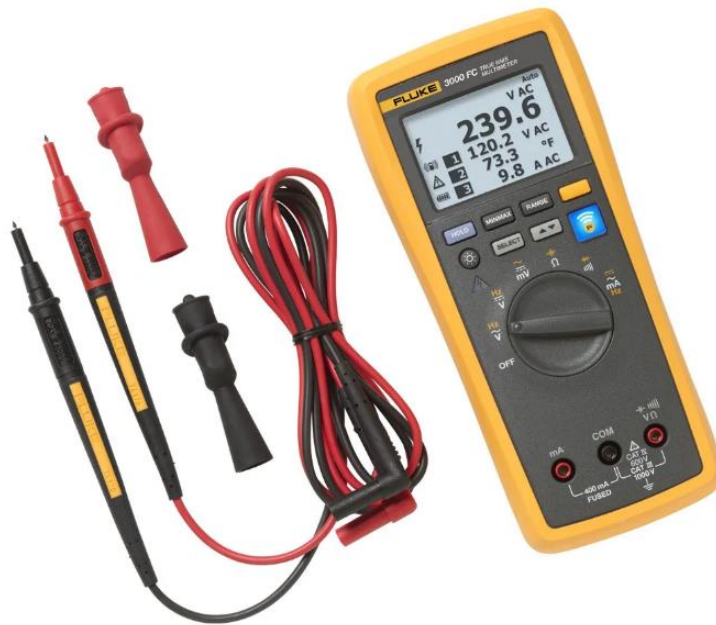
Calibración: los equipos deben ser calibrados periódicamente siguiendo los estándares internacionales para asegurar que las mediciones sean precisas y consistentes.

**Figura 1.** *Equipo de medición especializado*

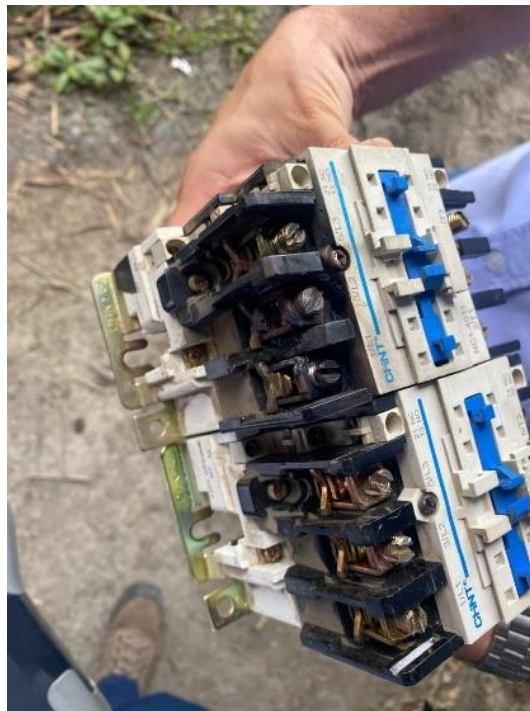
**Figura 7.** *Contactor quemado por ausencia de fase*

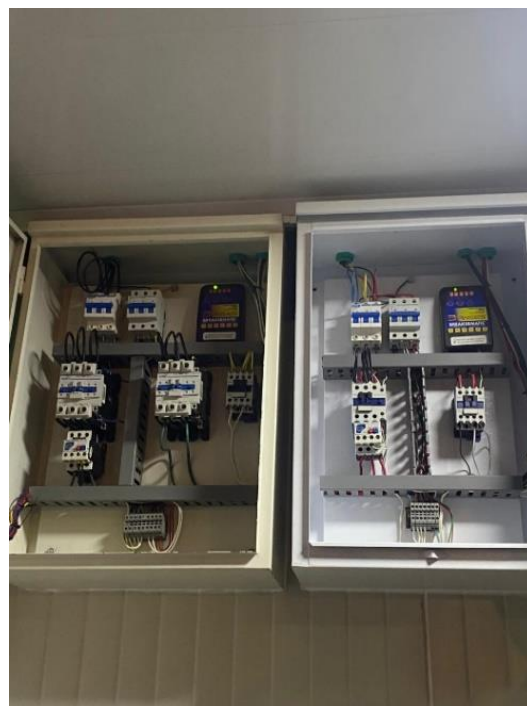
**Figura 9.** *Verificación de funcionamiento del protector electrónico instalado*

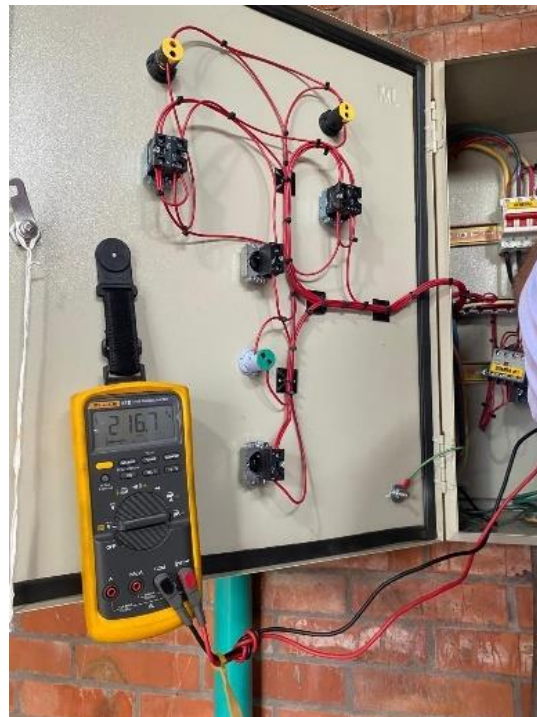
**Figura 11.** *Verificación de fases en correcto estado*

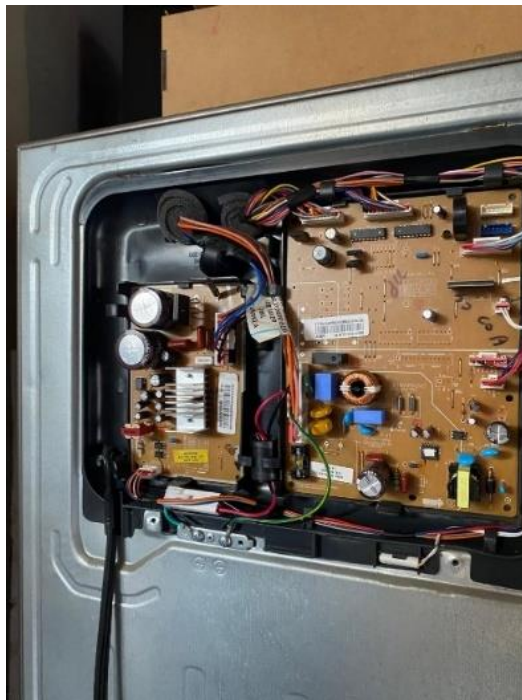
**Figura 13.** *Fusible abierto en tarjeta de control de una nevera*

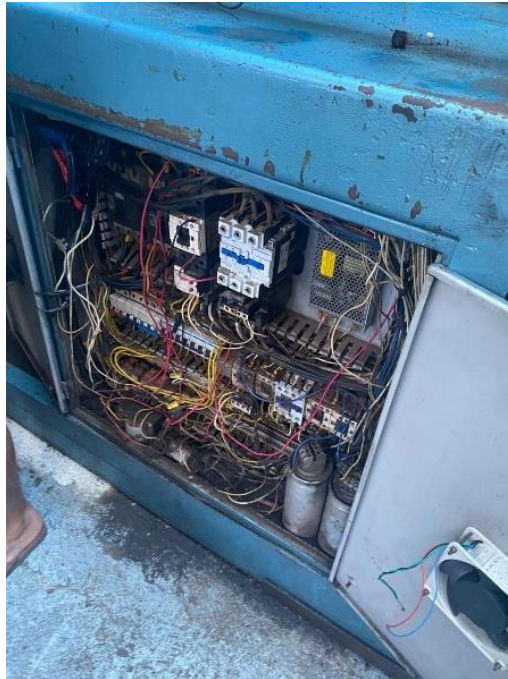
**Figura 16.** *Tablero de distribución*

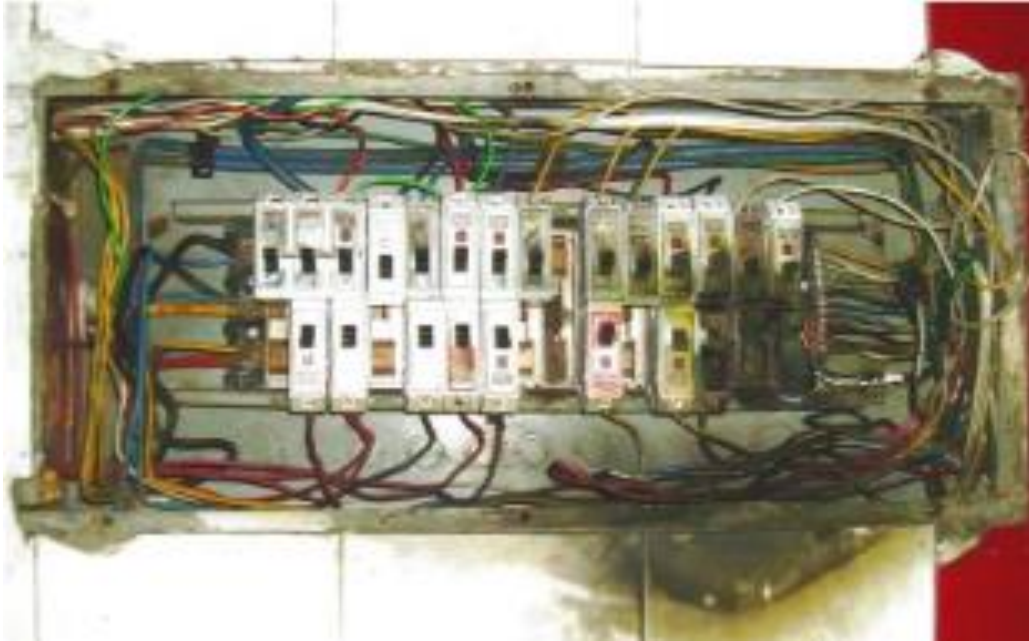
**Figura 22.** *Sobrecarga de los circuitos e instalaciones defectuosas*

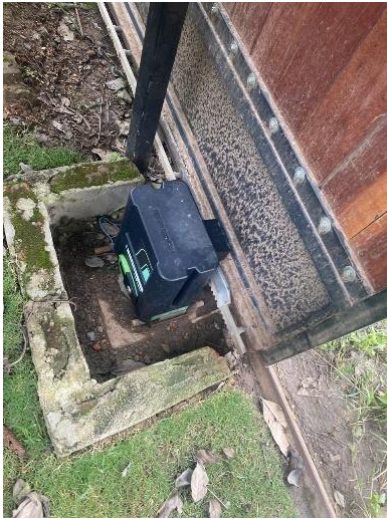
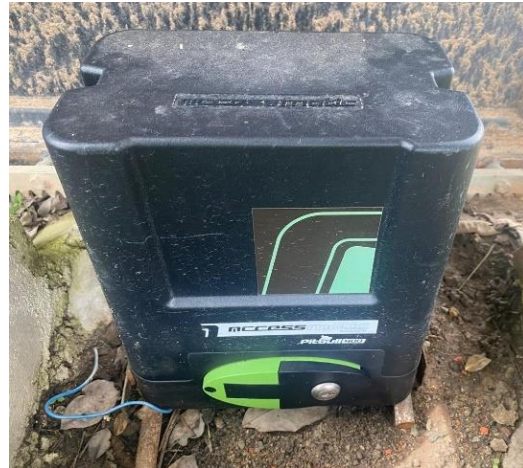
A continuación, el equipo de daños a terceros se dirige a la vereda El Común, en el municipio de Curití, donde encuentran a la mayoría de los usuarios afectados en sus viviendas debido a un problema con la línea de neutro del transformador. Tomaremos como ejemplo el caso puntual del señor Jesús Gómez López, Este usuario manifiesta que tuvo afectaciones la nevera y

un portón eléctrico, anexo fotos de los equipos que fueron reparado por parte del equipo de daños a terceros.

Figura 2. Motor de portón eléctrico

Figura 3. Motor de portón eléctrico

| ESSA<br>Una empresa epm | | GESTIÓN MANTENIMIENTO DEL SISTEMA DE DISTRIBUCIÓN<br>REVISIÓN DE EQUIPOS POR DAÑOS A TERCEROS<br>FORMATO DE INFORME, VERIFICACIÓN Y NOTIFICACIÓN | | 911<br>CESCOM LTDA | | |
|---|---|---|---|---|---|---|
| Daño por sobretensión permanente (150V - 220V AC); nevera con motor ventilador (nafrost) y compresor dañado, motor de porton eléctrico con tarjeta de control dañada, usuario no reporta más equipos dañados. Pendiente cambio de compresor en nevera. | | | | | | |

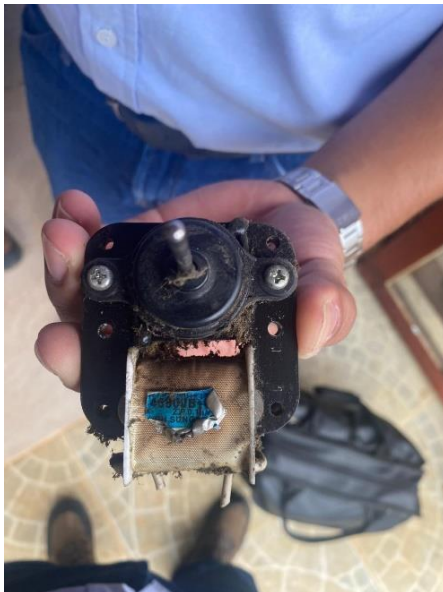
Figura 4. Motor ventilador No Frost de nevera

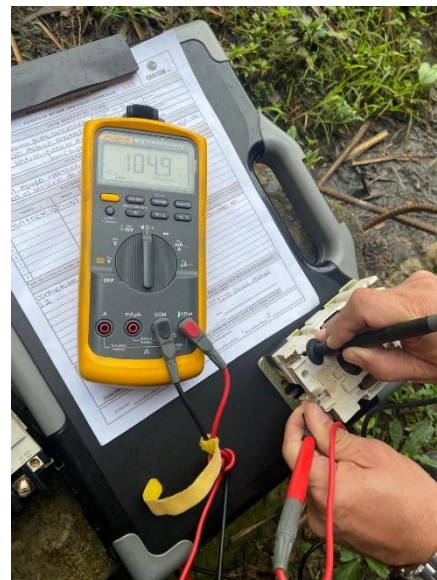
Figura 5. Mediciones al contactor
