**Lineamientos para la formulación de un proyecto de regeneración urbana en el paseo  
del comercio del centro de Bucaramanga**

**Trabajo de grado para optar el título de Arquitecto**

**Universidad Santo Tomás, Bucaramanga**

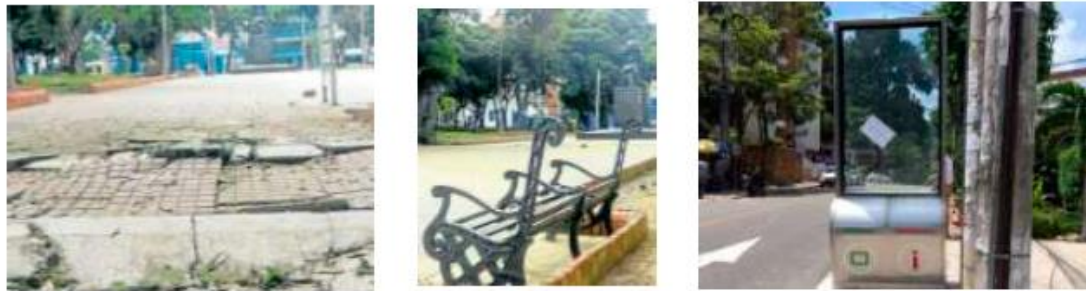
*Figura 13. Mobiliario gastado o en deterioro presente en Bucaramanga. Adaptada del Plan de Movilidad de Bucaramanga, 2018.*

El mobiliario como parte fundamental del espacio público hace que este funcione o no, ya que da oportunidad según sus condiciones al ciudadano para apropiarse de este.

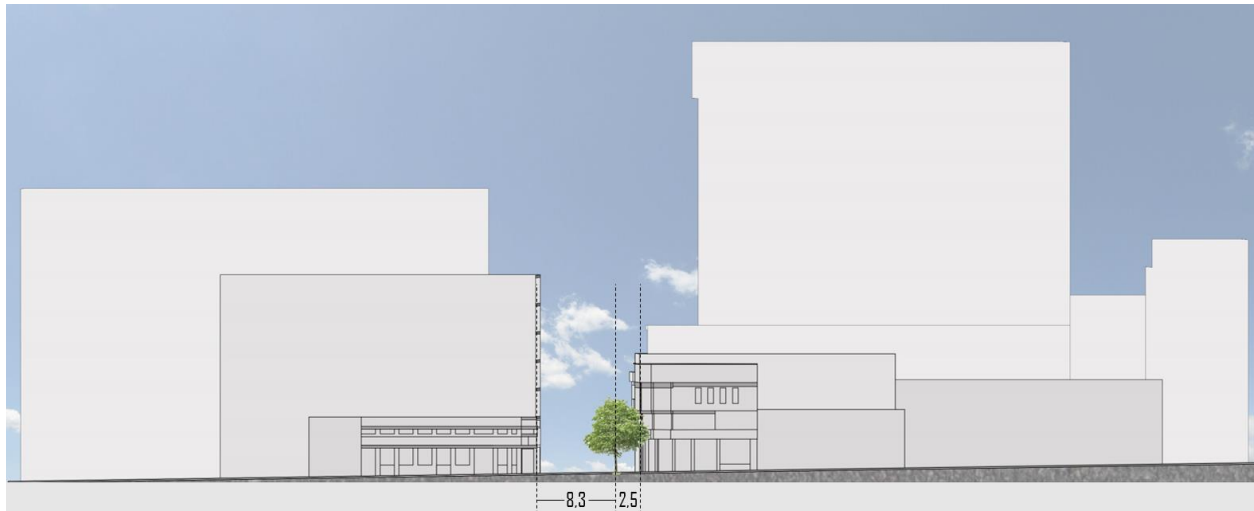
*Figura 64.* Cortes B-B` correspondientes al segundo tramo.

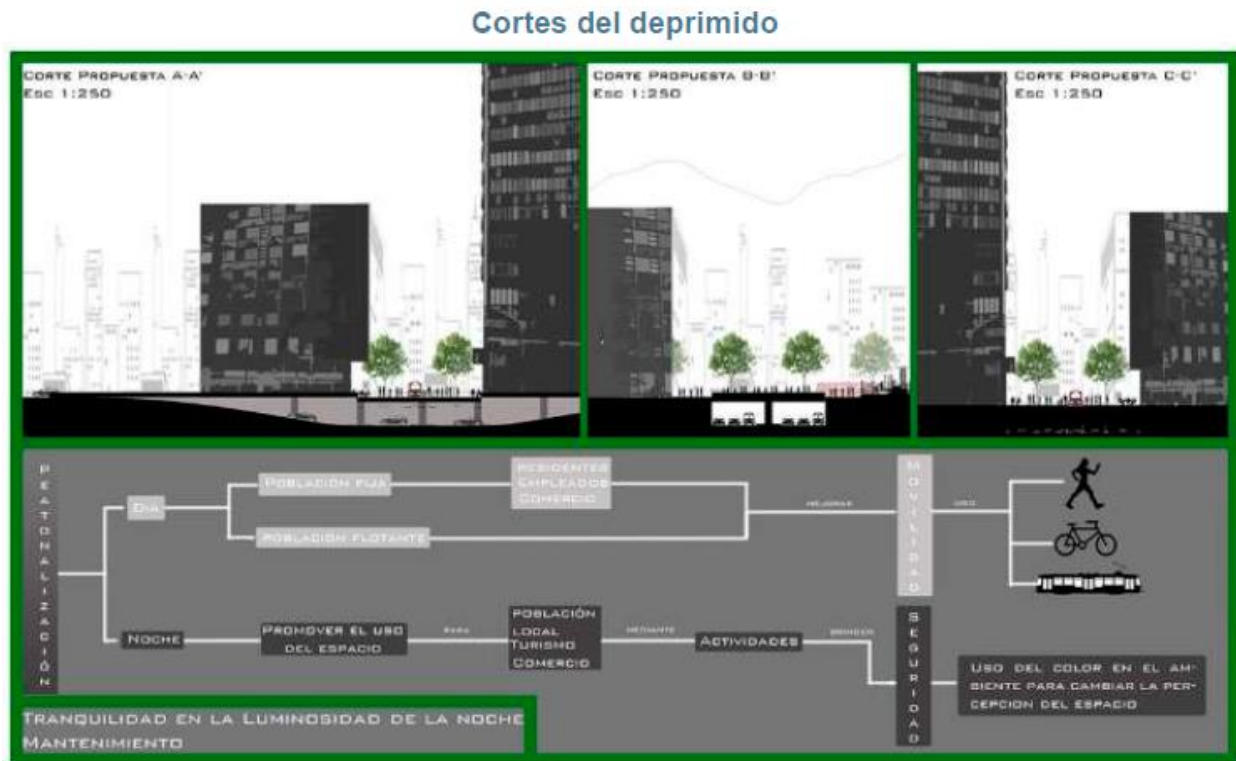
*Figura 194.* Propuesta del deprimido para la carrera séptima de Bogotá. Recuperado de <http://portfolios.uniandes.edu.co/gallery/21633655/Concurso-de-ideas-Una-Calle-Real-para-Bogota>, 2018.

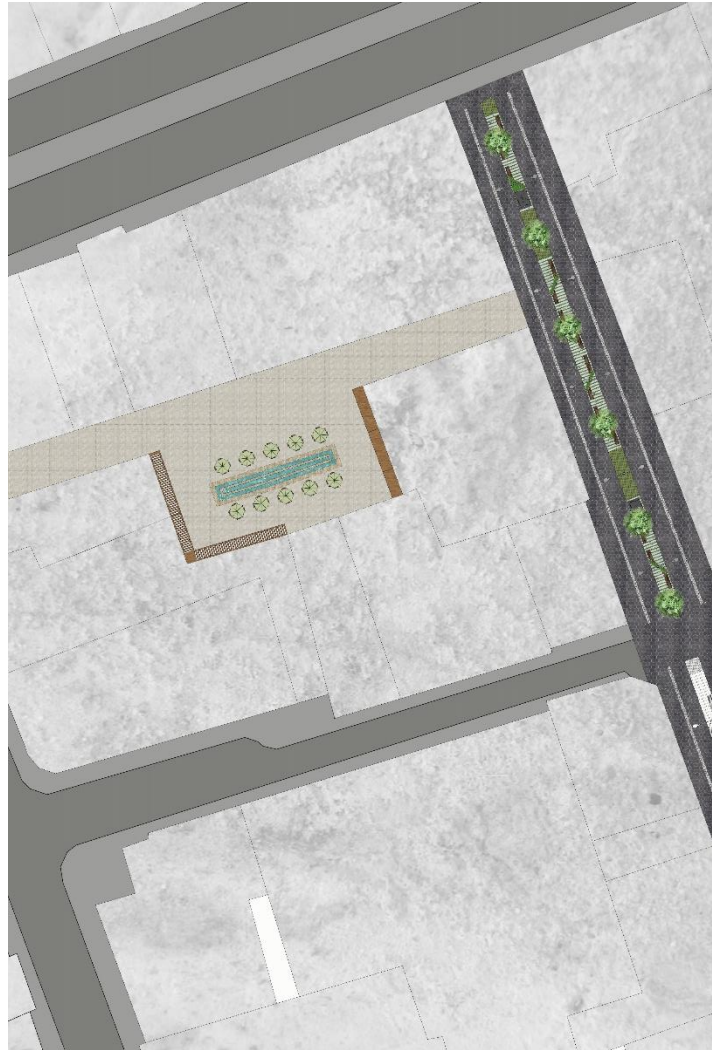
*Figura 203. Pasaje comercial planteado entre carreras 14 y 15.*

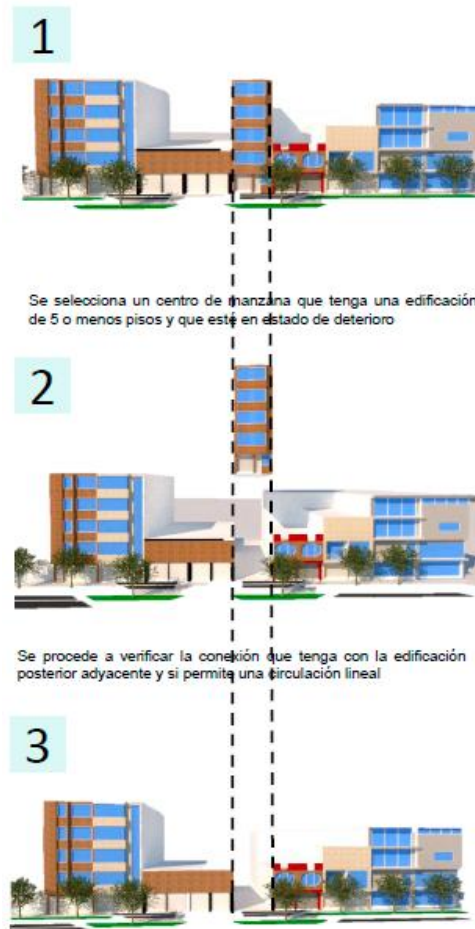
*Figura 204. Liberación del predio intermedio y generación del pasaje comercial.*

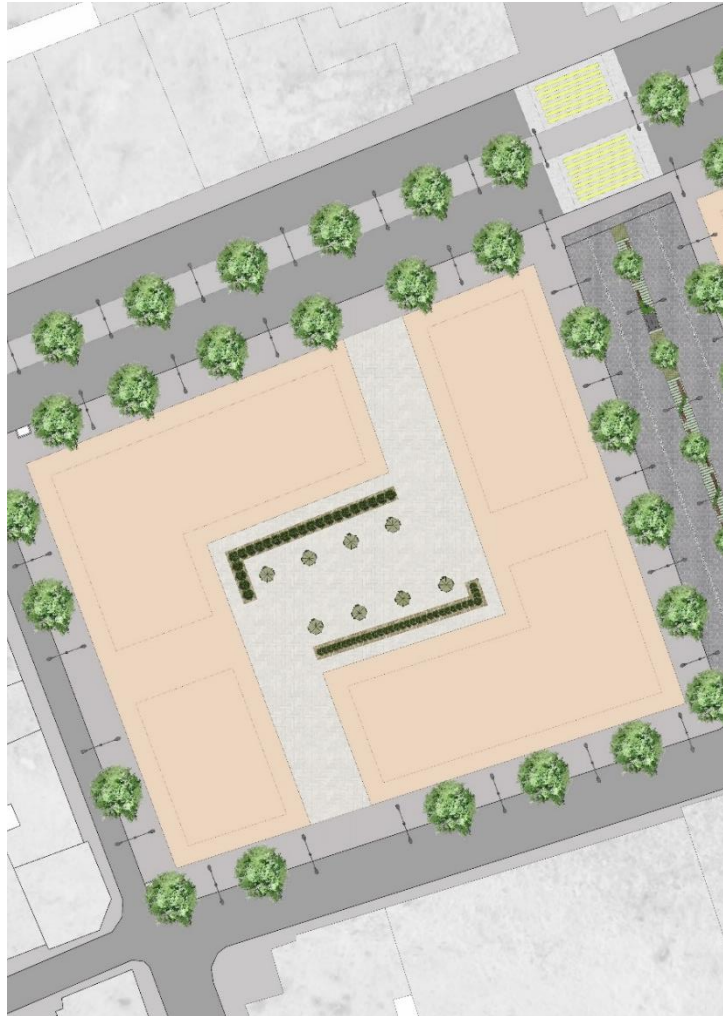
*Figura 210.* Visualización en planta de la nueva tipología edificatoria, tramo calle 34 y 35 entre carreras 14 y 15.

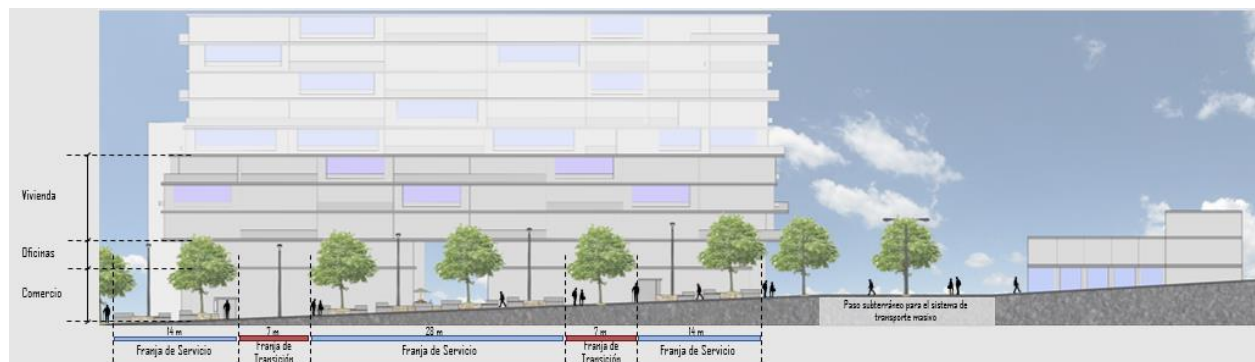
*Figura 212.* Alzado del módulo edificatorio con relación al eje.

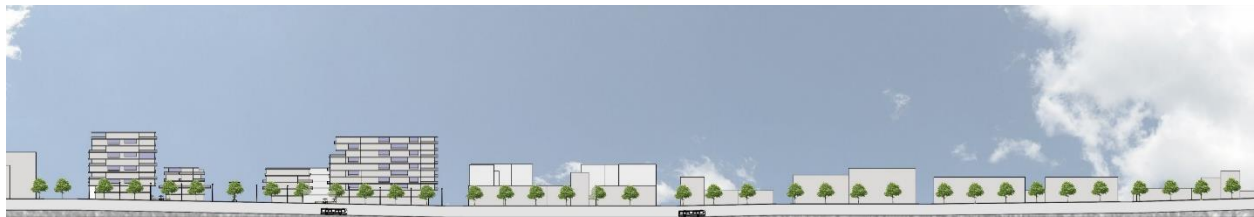
*Figura 215. Nuevo sistema subterráneo de transporte público.*
