## 13. ANEXO (1)

Tabla 1. Leyenda de capacidad y uso de río Checua

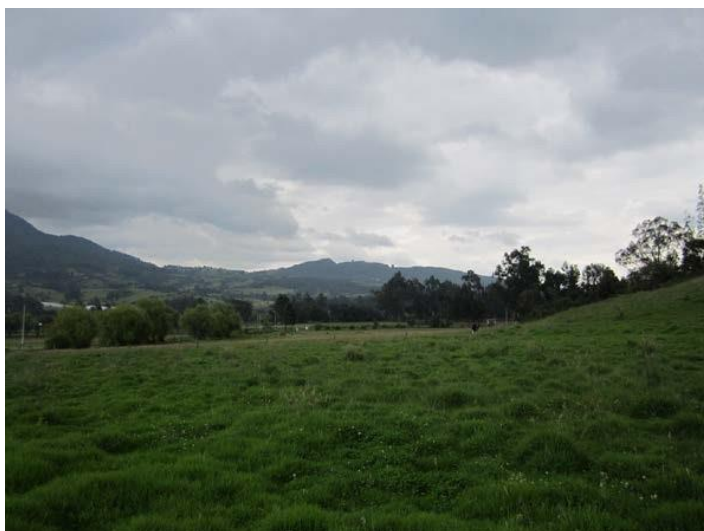
Figura 1. Bajo en la terraza alta de la planicie fluvio lacustre. (IGAC, 2013)

Los suelos que forman esta unidad cartográfica se localizan en el municipio de Suesca, en los bajos de la terraza alta de la planicie fluvio lacustre, en relieve plano con pendientes que varían de plana (0-1%) a ligeramente plana (1-3%); su extensión total es de 253,78 hectáreas, que constituyen (1,26% del área de estudio) (Figura 1).

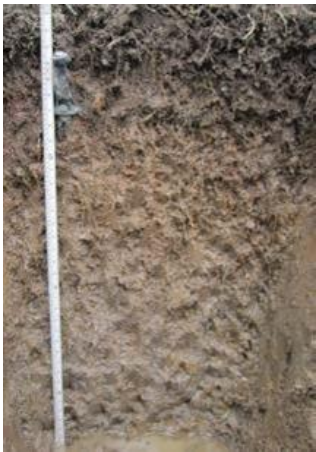
| | Profundidad Horizonte (Cm) | Principales características |
|---|---|---|
| | 00-18<br>Ap | Color en húmedo pardo grisáceo muy oscuro, con moteados pardos; textura franca arcillo limosa, estructura en bloques subangulares, muy finos y finos, moderados; pH 6.2. |

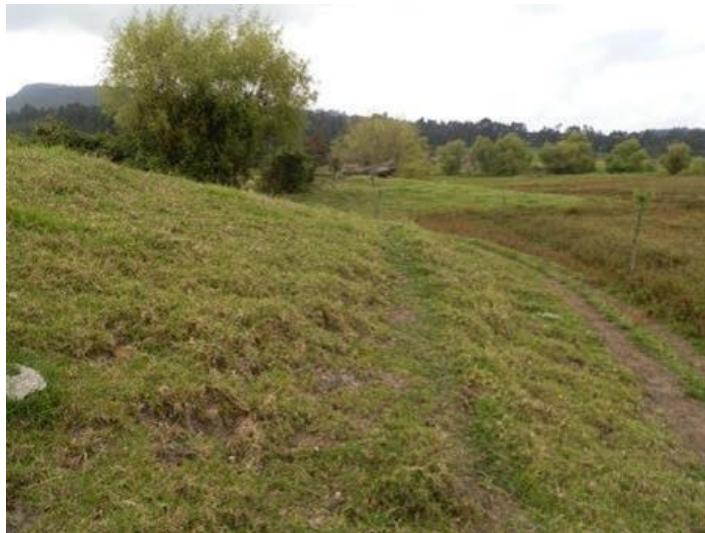
*Figura 2. Talud de la terraza media, en la que está ubicada la consociación Fuente. (IGAC, 2013)*

Esta unidad cartográfica se localiza en los municipios de El Rosal y Subachoque; ocupa la posición geomorfológica de talud de la terraza media de la planicie fluvio-lacustre, cuyas pendientes son fuertemente inclinadas (12 - 25%); su extensión total es de 231,33 hectáreas, que corresponde 1,14% del área de estudio. (Figura 2).

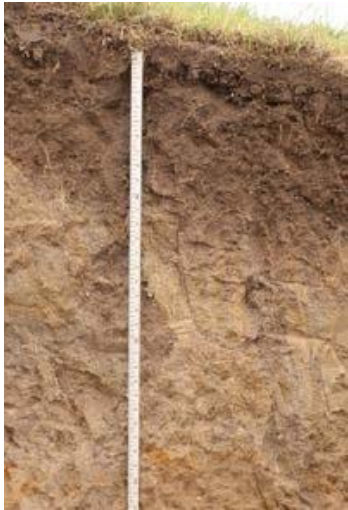
| | Profundidad<br>Horizonte<br>(Cm) | Principales características |
|---|---|---|
| | 0-24<br>Ap | Color en húmedo pardo oscuro; textura franco arenosa; estructura en bloques angulares, finos y débiles; pH 5.5. |

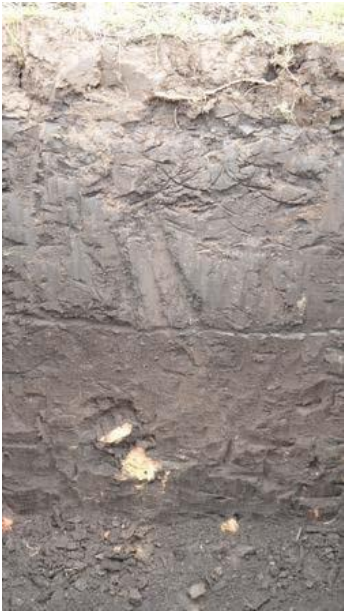
| | Profundidad<br>Horizonte<br>(Cm) | Principales características |
|---|---|---|
| | 00-12 cm<br>Ap | Color gris muy oscuro con manchas de color pardo oscuro a pardo; textura arcillosa; estructura en bloques subangulares finos y medios, moderados; pH 6.1. |

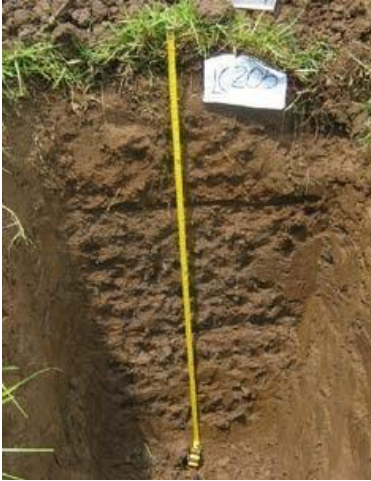
| | 0-40<br>Ap | Color gris con muchos moteados (30-35%), de color pardo fuerte; textura arcillosa; estructura en bloques subangulares medios, moderados; pH 4.9 |
| | 40-80<br>Bg1 | Color gris con muchos moteados (35-40%), pardo fuerte; textura arcillo limosa; estructura en bloques subangulares medios y gruesos; pH 5.1 |

Observaciones: en áreas secas se observan grietas entre 8 - 12 cm de ancho y entre 40 – 50 cm de profundidad. Hay sistema de drenaje.

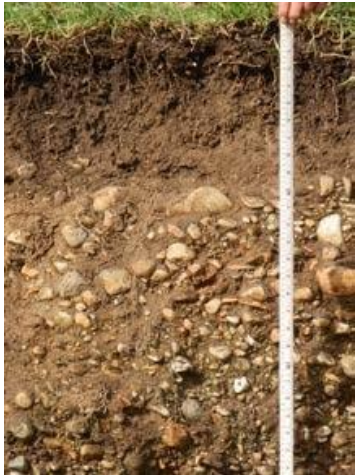
| | Profundidad<br>Horizonte<br>(Cm) | Principales características |
|---|---|---|
| | 00 – 13<br>Ap | Color gris con muchos moteados (30-35%), de color pardo fuerte; textura arcillosa; estructura en bloques subangulares medios, moderados; pH 4.9 |

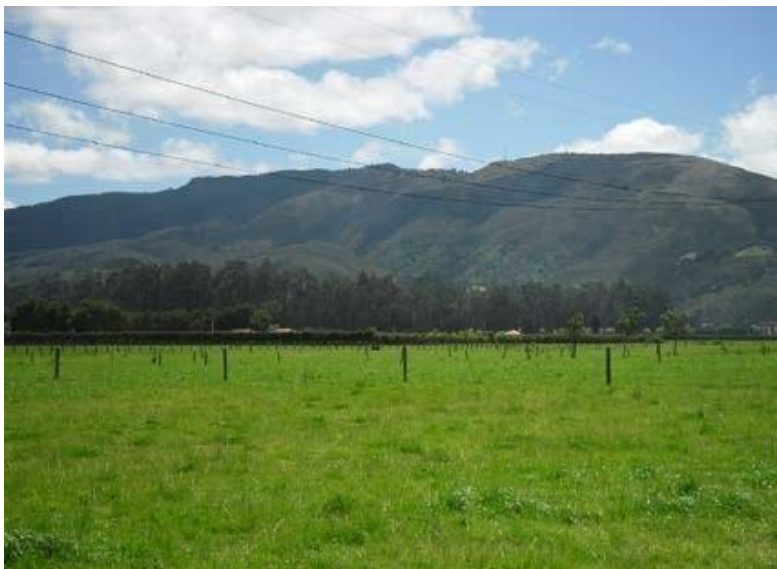
*Figura 6. Plano de terraza, consociación Tunal*

Se localiza en el municipio de Zipaquirá; ocupa el plano de terraza de la planicie fluvio-lacustre, cuyas pendientes son planas (0-1%); su extensión total es de 890,83 hectáreas (4,44% del área de estudio) (figura 6).

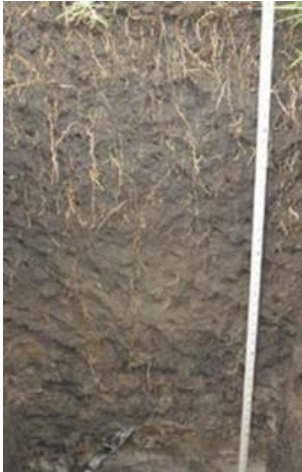
| | 0-60<br>A | Color en húmedo negro (10YR2/1); estructura en bloques subangulares, muy finos y finos, fuertes; textura franca; pH 5.4. |
| | 60-86<br>Bw1 | Color en húmedo pardo oscuro (10YR3/3); estructura en bloques subangulares, medios y moderados; textura franca; pH 5.5. |

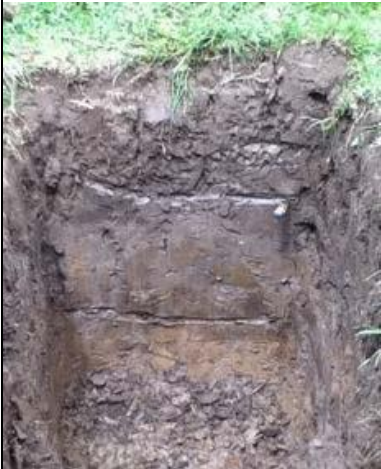
| | Profundidad<br>Horizonte<br>(Cm) | Principales características |
|---|---|---|
| | 00 - 45<br>Ap | Color gris oscuro; textura arcillosa; estructura en bloques angulares medios y gruesos, moderados; pH 5.2. |

Observaciones: se presentan grietas de 1 a 5 mm de ancho hasta 35 cm de profundidad.

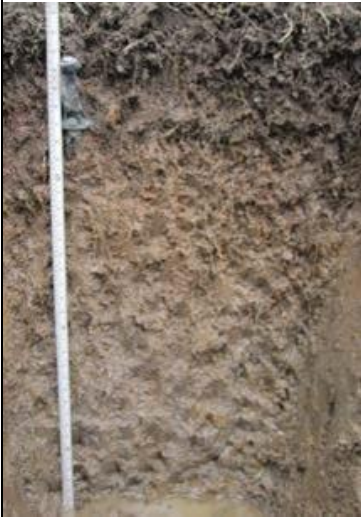
| | Profundidad<br>Horizonte<br>(Cm) | Principales características |
|---|---|---|
| | 0-35<br>Ap | Color negro; textura franca; estructura granular fina, fuertemente desarrollada; pH 5.1. |

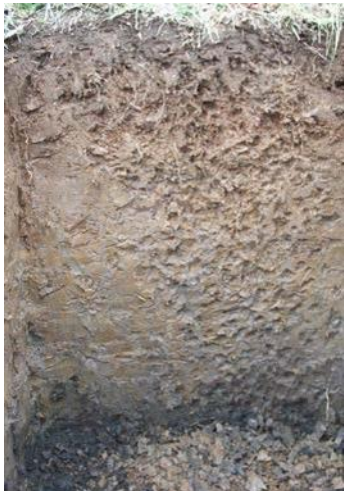
| | Profundidad<br>Horizonte<br>(Cm) | Principales características |
|--|---|---|
| | 00-12<br>Ap | Color pardo grisáceo oscuro; textura arcillosa; estructura en bloques subangulares muy finos y finos, moderados; pH 4.6 |

| | 12-33<br>Bg1 | Color gris claro 30% de moteados rojos; textura arcillosa; estructura en bloques subangulares medios y gruesos, moderados; pH 4.5. |
| | 33-63<br>Bg2 | Color gris claro con 40% de moteados pardo fuerte textura arcillosa; estructura en bloques angulares medios y gruesos, fuertes; pH 4.6. |

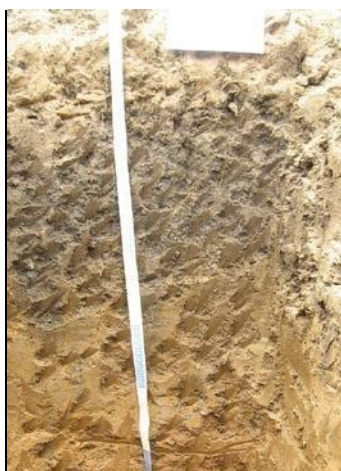
| | Profundidad<br>Horizonte<br>(Cm) | Principales características |
|--|---|---|
| | 28-50<br>Bt1 | Color pardo muy oscuro; textura arcillosa; estructura en bloques subangulares medios y gruesos, moderadamente desarrollados; frecuentes (3-5%) películas de arcilla tenues, localizadas en las caras horizontales y verticales de los pedos; pH 5.6. |

| 50-80<br>Bt2 | Color pardo oscuro a pardo; textura arcillosa; estructura en bloques angulares medios, fuertemente desarrollados; frecuentes películas de arcilla en las caras horizontales y verticales de los peds; pH 5.2. |

| Observaciones: | Se observan grietas mayor de 2 cm de ancho que penetran 87 cm. |

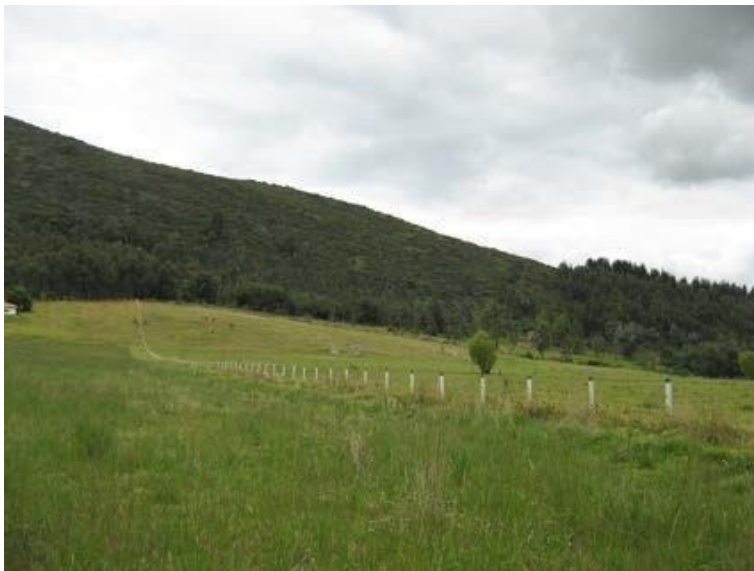
Figura 12. Parte medial del glacis, consociación Casablanca. (IGAC, 2013)

Se localiza en los municipios de Nemocón y Suesca; ocupa la parte medial del glacis en el lomerío, cuyas pendientes varían de plana (0-1%) a ligeramente inclinadas (3-7%); su extensión total es de 120,29 hectáreas (0,60% del área de estudio). (figura 12).

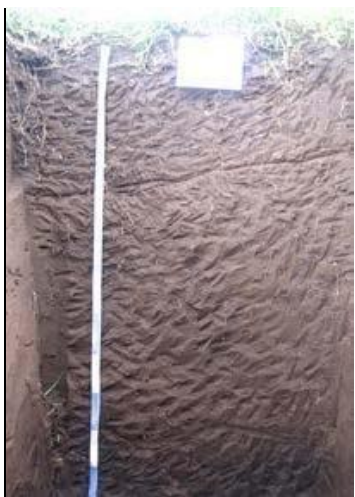
| | Profundidad<br>Horizonte<br>(Cm) | Principales características |
|--|---|---|
| | 32-89<br>Bw1 | Color en húmedo pardo oscuro; textura franco arcillo arenosa; estructura en bloques subangulares medios, débiles; pH 5,9. |

| | 89-120<br>BW2 | Color en húmedo negro; textura franco arcillo arenosa, estructura en bloques subangulares media, débiles; 5,5. |

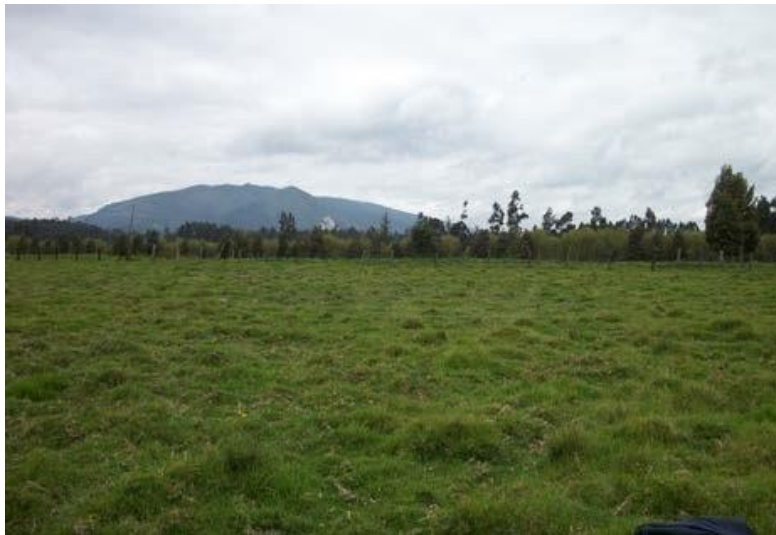
Figura 14. Plano de desborde del río Checua, corresponde a la consociación Checua. (IGAC, 2013)

pendientes son ligeramente planas (1-3%); su extensión total es de 862,93 hectáreas que representa (4,30% del área de estudio) (figura 14).

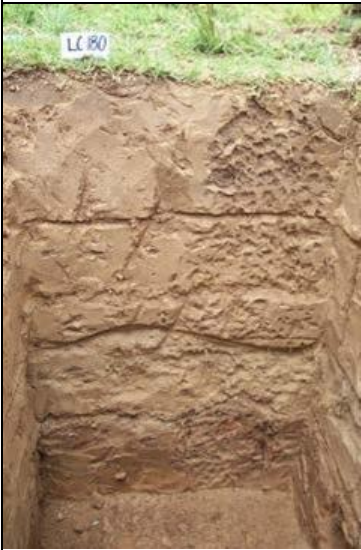
| Morfología del perfil del suelo | Profundidad<br>Horizonte<br>(Cm) | Principales características |
|---|---|---|
| | 00-36<br>Ap | Color en húmedo pardo; textura arcillo limosa; estructura en bloques subangulares finos, moderados; pH 7.0. |
| | 36-72<br>2Bw1 | Color en húmedo pardo rojizo con moteos rosados; textura franco arenosa; poca gravilla, subredondeada de origen sedimentario; estructura en bloques subangulares muy finos y finos, débiles; pH 7.5. |

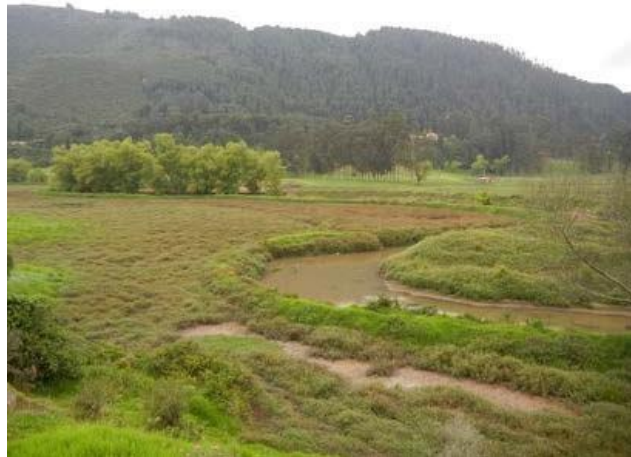
Figura 15. Aspecto morfológico de la cubeta de desborde. (IGAC, 2013)

Se localiza en los municipios de Suesca y Zipaquirá; ocupa la cubeta de desborde del plano de inundación de la planicie fluvio-lacustre, cuyas pendientes varían de planas (0 a 1%) hasta ligeramente planas (1 a 3%); su extensión total es de 427,42 hectáreas (2.13% del área de estudio). (figura 15).

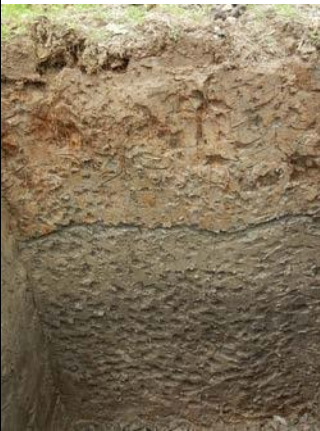
| | Profundidad<br>Horizonte<br>(Cm) | Principales características |
|---|---|---|
| | 00-50 cm<br>Ap | Color gris con moteos pardo amarillento; textura arcillosa; estructura en bloques angulares medios y gruesos, moderados; pH 5.1. |

Observaciones: se presentan grietas superficiales durante la estación seca.

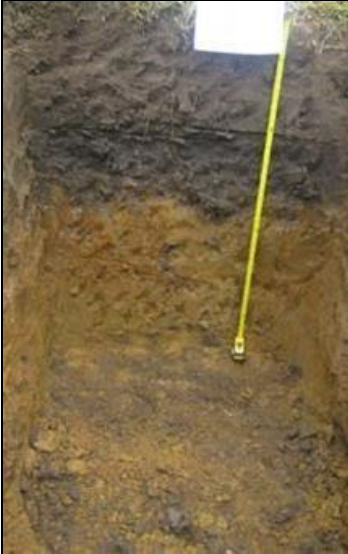
| | Profundidad<br>Horizonte<br>(Cm) | Principales características |
|---|---|---|
| | 0-30<br>Ap | Color pardo grisáceo muy oscuro; textura franca; estructura en bloques subangulares finos y medios, moderados y fuertes; pH 5.4. |

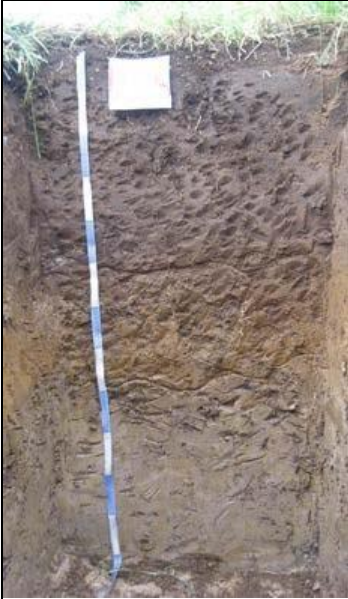
| | Profundidad<br>Horizonte<br>(Cm) | Principales características |
|---|---|---|
| | 0-10<br>AB | Color pardo, con pocas manchas pequeñas de color rojo amarillento, no contrastadas; textura arcillosa; sin estructura (masiva); pH 5.3. |

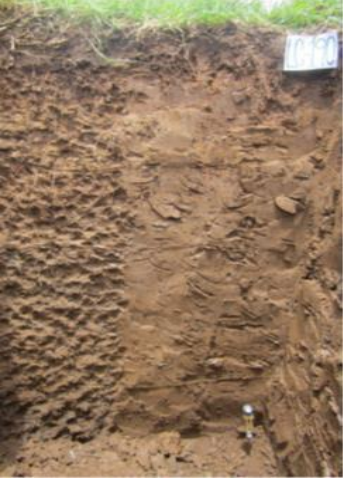
| | PROFUNDIDAD<br>(cm)<br>HORIZONTE | PRINCIPALES CARACTERÍSTICAS |
|--|---|---|
| | 09-28<br>Bw1 | Color en húmedo pardo con abundantes moteos amarillo pardusco; textura franco arcillo limosa; estructura en bloques subangulares medios y gruesos, moderados; pH 5.7 |

| | 28-53<br>Bw2 | Color en húmedo pardo grisáceo, con moteos pardo amarillento; textura arcillo limosa; estructura en bloques subangulares medios, débiles; pH 6.7 |
| | 53-97 cm<br>Cg1 | Color en húmedo gris con moteos pardo fuertes; textura arcillo limosa; sin estructura (masiva); pH 6.7 |

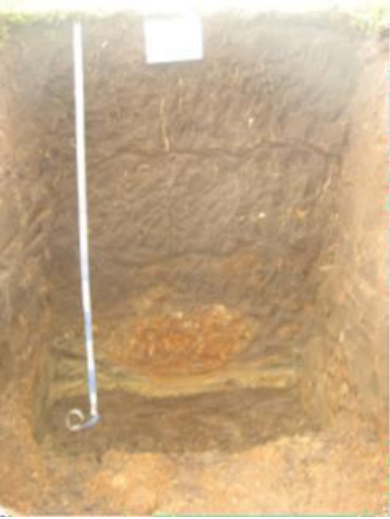
| | PROFUNDIDAD<br>(cm)<br>HORIZONTE | PRINCIPALES CARACTERÍSTICAS |
|---|---|---|
| | 0-34<br>Ap | Color pardo oscuro; textura franco arcillosa; estructura en bloques subangulares medios, fuertes; pocos fragmentos de roca 1% tipo piedra de forma irregular de alteración mediana; pH 5.7. |
