TRABAJO SOCIAL COMO APOYO A LA SECRETARÍA DE PLANEACIÓN Y  
OBRAS PÚBLICAS DEL MUNICIPIO DE SAMACÁ, DEPARTAMENTO DE  
BOYACÁ

UNIVERSIDAD SANTO TOMÁS  
FACULTAD DE INGENIERÍA CIVIL  
TUNJA  
2020

Opción de grado trabajo social

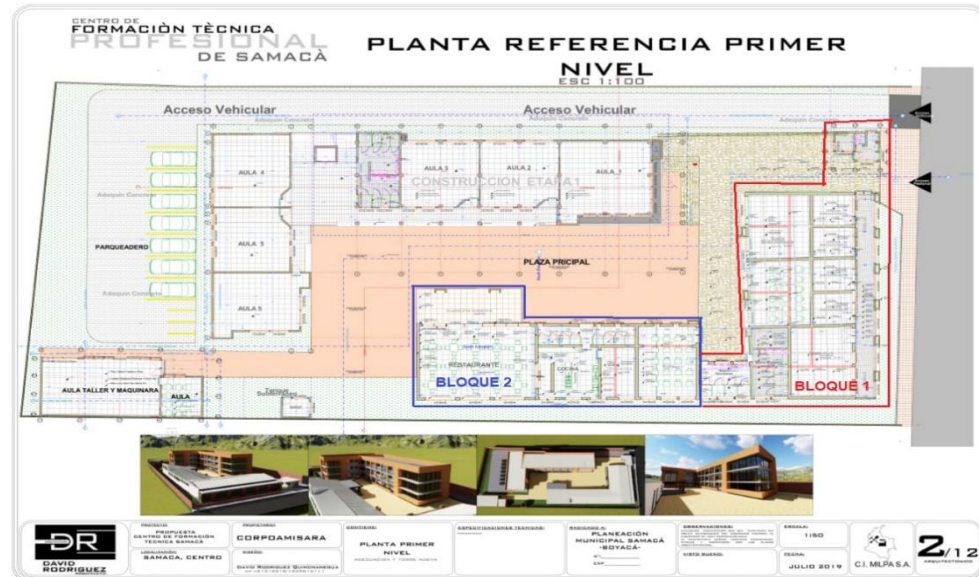
Ilustración 4: Plano arquitectónico planta referencia primer nivel.

Bloque 1: se realizó la demolición de la construcción deteriorada y construcción de obra nueva.

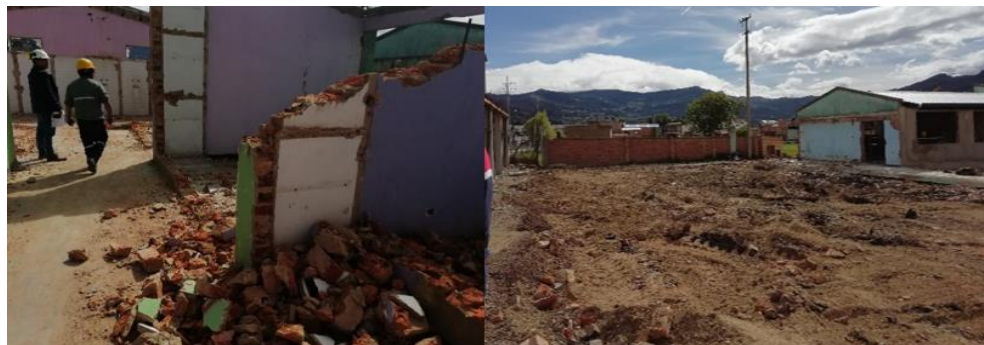
Ilustración 5: Demolición de bloque 1.

Inicialmente se realizó la demolición de la construcción debido al mal estado en que se encontraba el bloque, el cual presentaba una serie de grietas en los muros de mampostería, inicialmente se pretendía realizar una remodelación, pero dado el estado en el que se encontró la estructura se tomó la decisión de demolición.

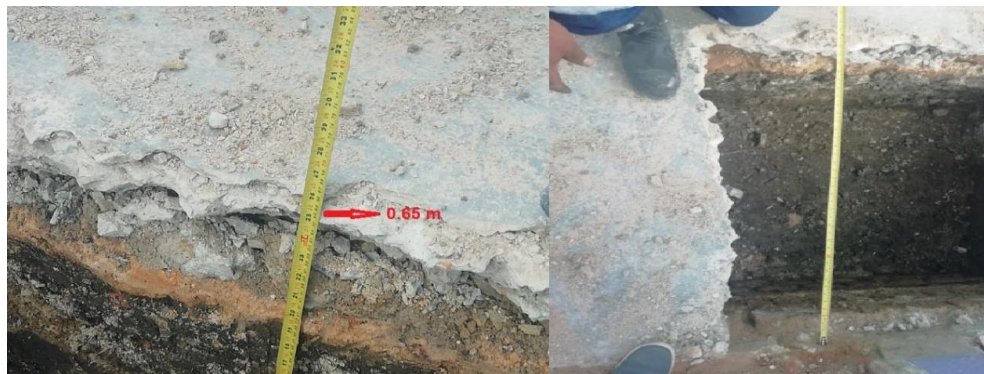
Ilustración 7: Profundidad de la cimentación en obra.

Luego se realizó la excavación manual de las zapatas lo cual comprendía las dimensiones de 1.00 de ancho; 1.00 metros de longitud y 1.00 metros de profundidad. Al verificar el estudio de suelos donde la profundidad de la cimentación era de 1.0 metro se encontró que la cimentación que se estaba realizando en obra no coincidía con la del estudio previamente hecho la cual era de 0.65 metros de profundidad. Se hizo la revisión de los estudios de suelo como se explica anteriormente, procediendo a informar al supervisor de obra que no se estaba cumpliendo con la profundidad de la cimentación, por este motivo se le indicó al contratista que debía cumplir con las especificaciones del estudio de suelos con el fin de evitar daños estructurales a futuro.

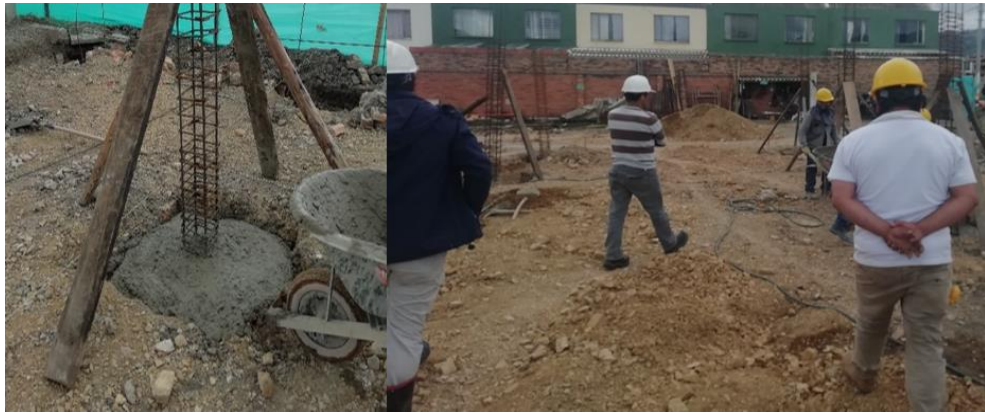
Ilustración 8: Zapatas con concreto de 3060.3 PSI.

Después de realizar la excavación indicada en el estudio de suelos, se vierte un solado de concreto simple colocado en el fondo de la excavación con un espesor 0.10 metros en cada una de las 51 zapatas para la colocación de su respectiva armadura de 0.15 X 0.15 metros con barras acero corrugadas N°5, luego se fijaba la estructura principal las columnas en acero la cual estaba comprendidas por 4 barras N°5 y estribos N°3, finalmente se fundía el concreto de 21.1 MPa (3060.3 PSI). Durante este proceso y al poner los conocimientos adquiridos en práctica, permite un enriquecimiento tanto profesional como personal ya que compartir con otras personas acerca de estos temas permite ampliar mucha información desde otros puntos de vista.

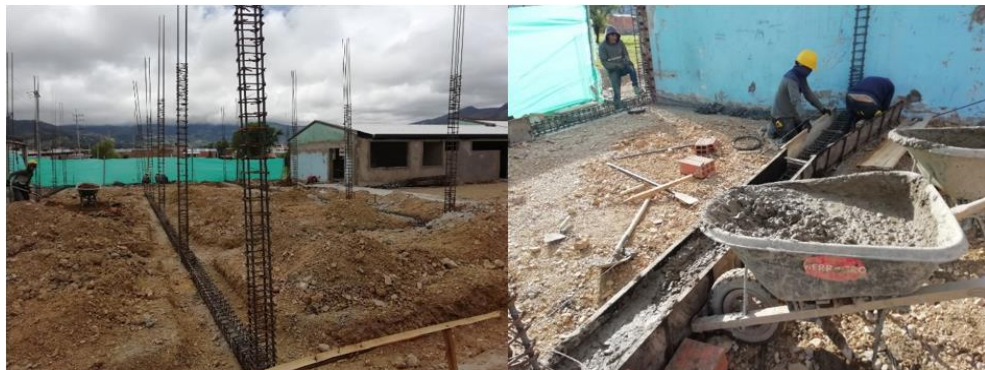
Ilustración 9: Vigas de cimentación y formaleta metálica.

Se pasa amarrar los estribos de la viga cada  $L/4$  a los dos extremos de la viga cada 0.05 metros y  $L/2$  en el centro de la viga cada 0.10 metros, después de estar todas las vigas amarradas se pasó a colocar la formaleta metálica para finalmente fundir la sección de la viga 0.25 X 0.25 metros con concreto de 21.1 MPa (3060.3 PSI).

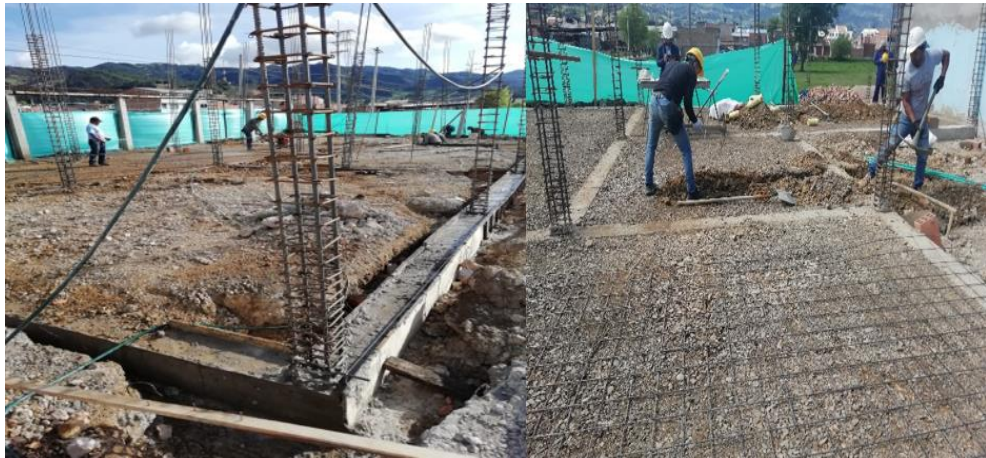
Ilustración 11: Comparación de material afirmado e instalación de redes hidrosanitarias y eléctricas.

Se inició con el desencofrado de la formaleta metálica para luego realizar la compactación de material afirmado y la excavación e instalación de redes hidrosanitarias tubería PVCP de agua potable de un diámetro  $D = 1\frac{1}{2}$  ", tubería sanitaria de 4" y 2" y tubería eléctrica de 2" y 1", finalmente se instaló la malla electrosoldada con un diámetro de 6mm y el hueco de 0.15 X 0.15 metros.

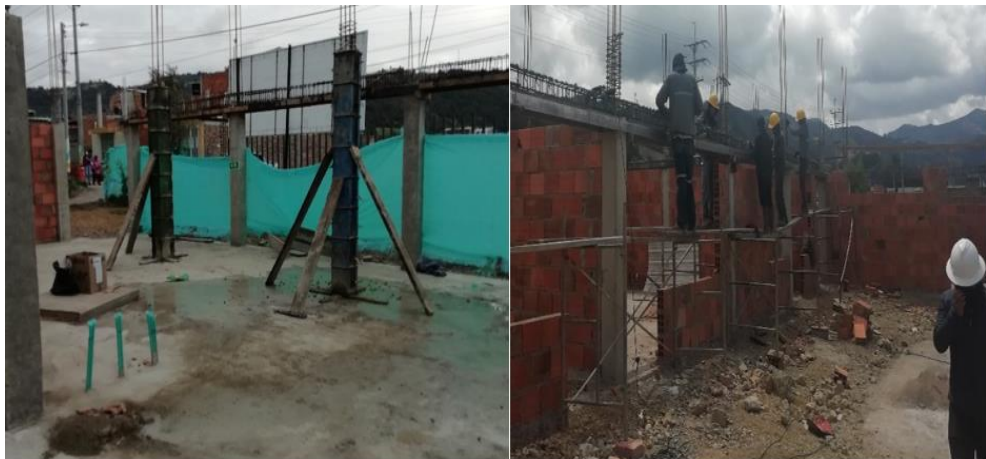
Ilustración 12: Mampostería, vigas y columnas.

Se realizó la fundición de la placa de concreto con una resistencia de 21.1 MPa (3060.3 PSI) con un espesor de 0.05 metros, la tubería se le colocan tapones para que no ingrese material y las obstruya, las columnas con dimensiones de 0.25 X 0.25 se fundieron con concreto de 21.1 MPa (3060.3 PSI) para el encofrado se utilizó formaleta metálica, luego se construyó la mampostería con bloque número 5 y finalmente se instaló el acero para la vigas aéreas con barras N°4 y estribos N°3 se utilizó formaleta metálica y el concreto que se utilizó fue la misma de la misma resistencia que se utilizó para las columnas.

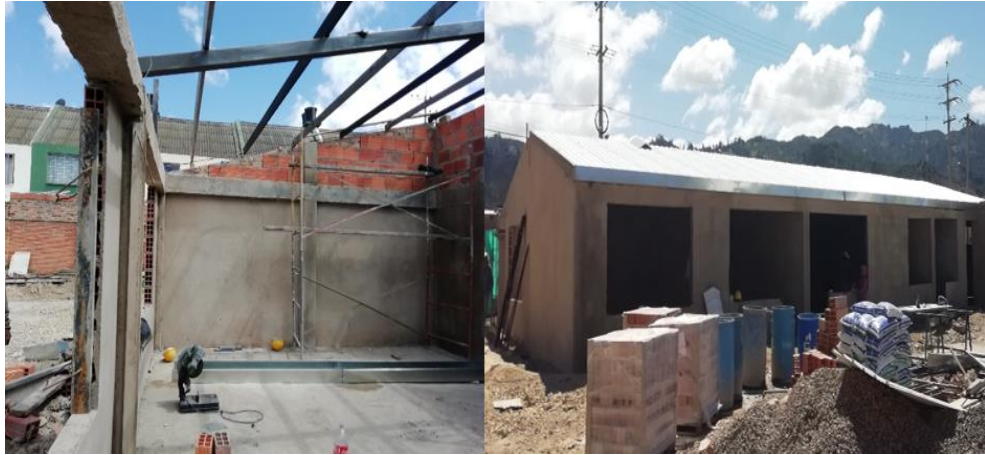
Ilustración 13: Pañetes y cubierta

Se realizó la instalación de pañetes exteriores e interiores y pañete impermeabilizado para los baños, se realizaron filos y dilataciones en pañetes, se realizó la instalación de la cubierta con perfilería metálica y teja ondulada termoacústica UPVC con dimensiones 0.90 X 0.94, suministro e instalación de canal con lámina cold rolled calibre 20 con pintura y anticorrosivo.

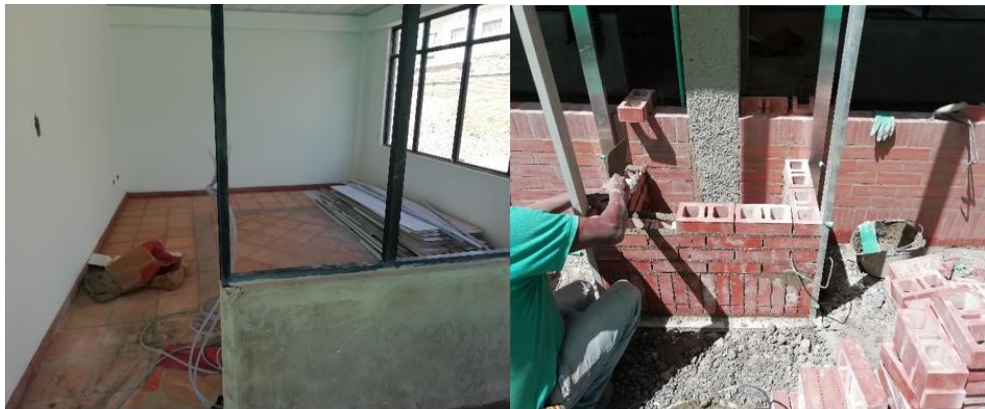
Ilustración 14: Acabados

Finalmente se realizó la pintura sobre pañetes con aplicación tres manos, instalación de tablón Gress de 0.30 X 0.30 metros y guarda escoba, luego se realizó la instalación marcos de ventana y puertas en lámina calibre 18, se construyeron muros en ladrillo a la vista para la fachada con ladrillo santa espesor de 0.12 metros finalmente se instaló el techo en drywall.

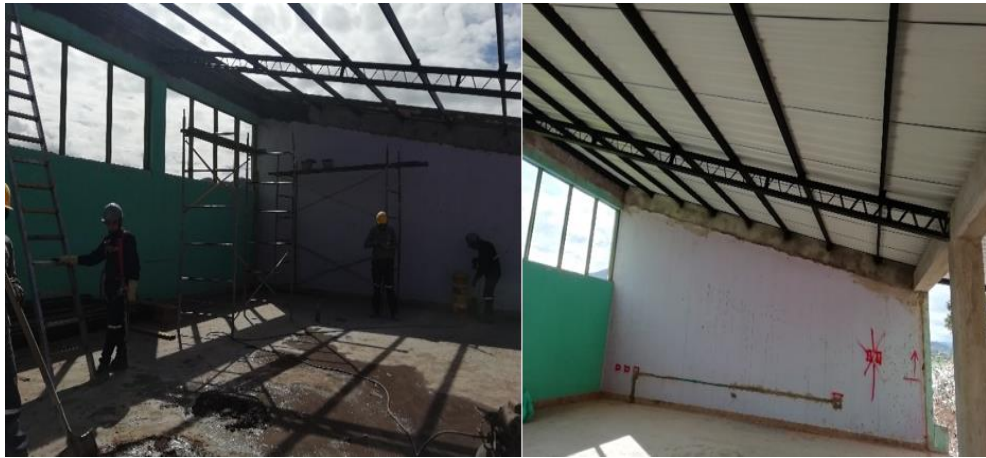
Ilustración 15: Cubierta

Inicialmente se realizó la remodelación del bloque 2. Inicialmente se desmontó la cubierta en asbesto y ventanas y puertas, luego se inició con la instalación de perfiles metálicos y teja ondulada termoacústica UPVC con dimensiones 0.90 X 0.94, suministro e instalación de canal en lámina cold rolled calibre 20 con pintura y anticorrosivo.

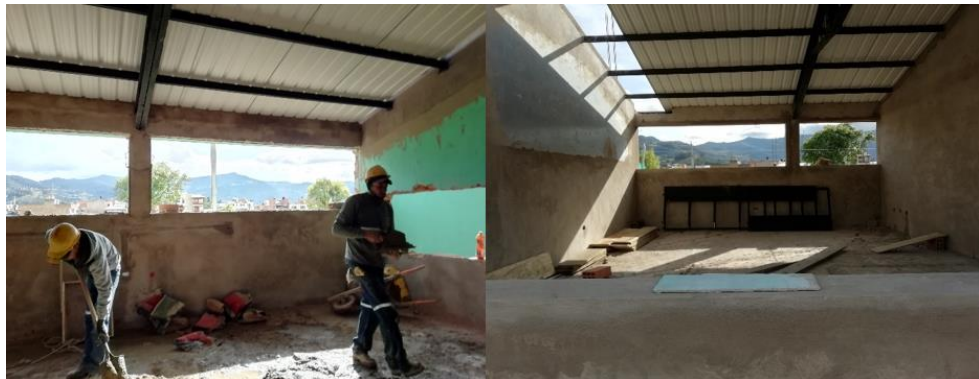
Ilustración 16: Pañetes, filos y dilataciones. Bloque 2

Se realizó la demarcación de los muros que se iban a modificar para realizar la instalación de pañetes exteriores e interiores, se realizaron filos y dilataciones en pañetes.

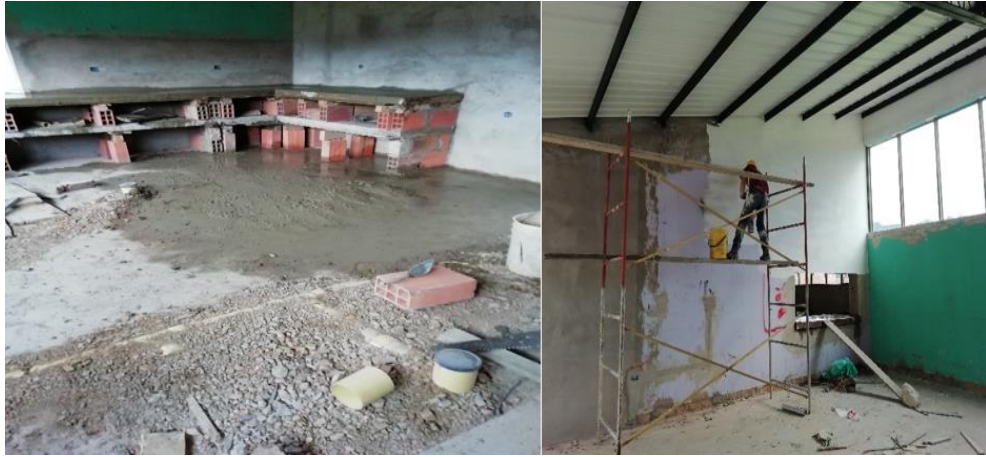
Ilustración 17: Meones y pintura. Bloque 2.

Luego se construyeron los mesones en la cocina y se realizó la instalación de redes hidrosanitarias tubería PVC de agua potable de un diámetro  $D=1\frac{1}{2}$  ", tubería sanitaria de 4" y 2" y tubería eléctrica de 2" y 1", se realizó una placa en concreto en la cocina de 0.05 metros.

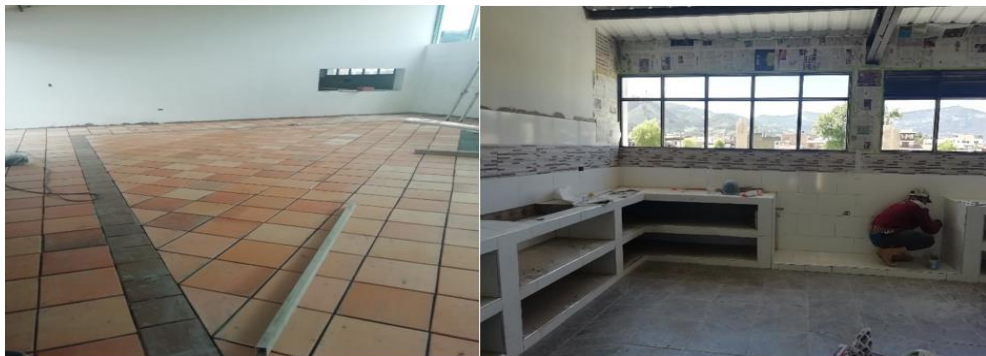
Ilustración 18: Enchape de pisos y mesones.

Se realizó la aplicación de pintura sobre pañetes con aplicación tres manos, instalación de tablón Gress de 0.30 X 0.30 metros y guarda escoba, se realizó la instalación marcos de ventana y puertas en lamina calibre 18, se construyeron muros para la fachada en ladrillo a la vista santa fe con un espesor de 0.12 metros, se instaló el techo en drywall, se enchapo los mesones con porcelana de 0.20 X 0.20 metros.

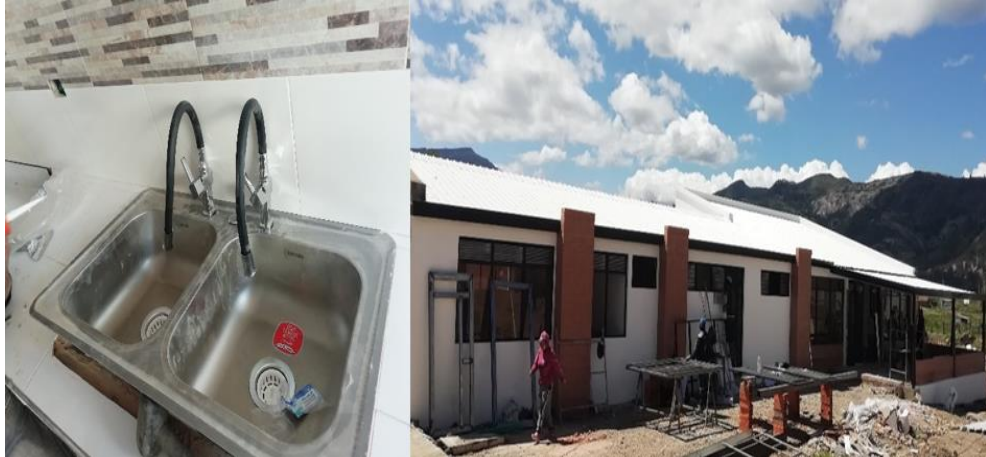
Ilustración 19: Instalación de accesorios y terminación de acabados.

Finalmente se realizó la instalación de 2 lavaplatos industriales base para muebles 18 metros 2, vidrios 4mm y se realizó un aseo general de la obra.

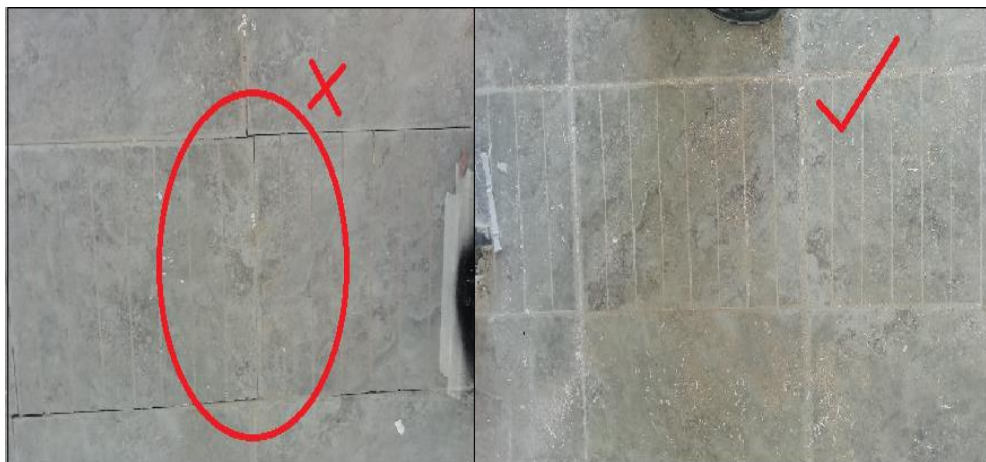
Ilustración 20: Juntas del enchape de porcelana.

Al realizar el apoyo a la supervisión de la obra se encontró que las juntas de porcelana del piso no coincidían, por este motivo se recomendó su demolición y su cambio. Lo anterior se realizó teniendo en cuenta los conocimientos adquiridos en el pregrado ya que es importante que los acabados en la instalación del enchape en porcelana sean los correctos.

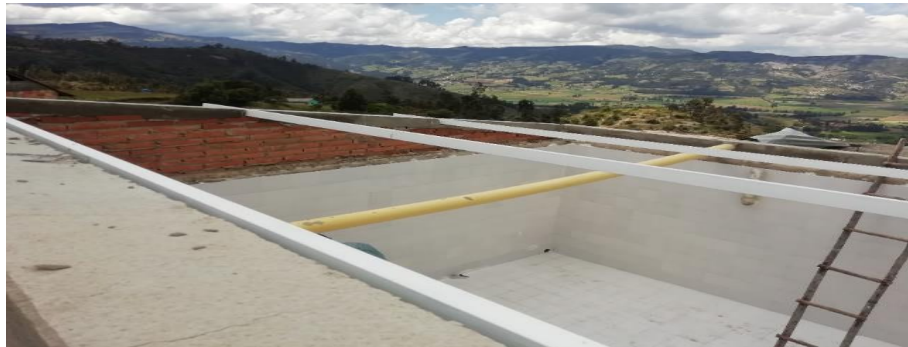
Ilustración 22: Mejoramiento de acueducto el Rabanal

- **Acueducto el rabanal vereda Páramo centro:** se realizó el apoyo a la supervisión y revisión de cantidades en obra que se desarrolló en el acueducto rabanal, para el mejoramiento del tanque de almacenamiento en concreto con dimensiones de 4.57 de ancho; 4.54 metros de longitud y 2.21 metros de altura, la intervención que se realizó al tanque para su mejoramiento. Se realizó demolición e instalación de pañetes impermeabilizados, instalación de enchape de porcelana de 0.20 X 0.20 metros, para una cantidad de 60.01 m<sup>2</sup>. En la construcción de la cubierta se realizaron vigas de 0,15 X 0.15 metros con riostras cada 0.20 metros con concreto de 21.1 MPa (3060.3 PSI), para las columnas de 0.25 X 0.25 metros con estribos cada 0.15 metros con concreto de 21.1 MPa (3060.3 PSI). Para la construcción de muros en ladrillo con un espesor de 0.15 m. finalmente se realizó la construcción de la cubierta con perfilería metálica calibre No 14 X 6 metros utilizando 4 perfiles y cubierta en Steel deck calibre No 22 para 34.78 m<sup>2</sup> con traslapos de 0.15 metros.

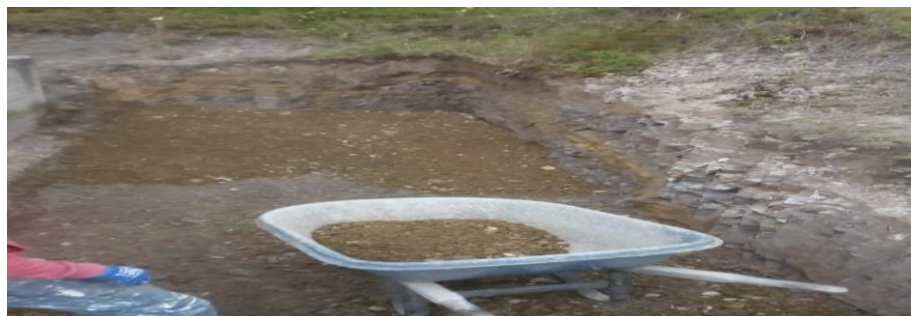
Ilustración 25: Base material de afirmado compactado

- **Acueducto la piñuela vereda El quite:** El apoyo a la supervisión y revisión de cantidades en obra que se desarrolló en el acueducto la piñuela, la obra consistió en la construcción de un desarenador y una caja de control, inicialmente se realizó descapote y excavación manual del terreno con un retiro de material 3,47 m<sup>3</sup>, la base en material afirmado y compactado, para el suministro, figurado y amarre de aceros de refuerzo 420 MPa (60915.8 PSI) con una designación de barras N°4, instalación de formaleta en madera. Para la construcción de placas entepiso, muros y tapas se utilizó concreto de 28 MPa (4061 PSI), luego se realizó la instalación de pañete impermeabilizado en los muros interiores de la caja de control y el desarenador, y finalmente se ejecutó el suministro e instalación de tubería PVC presión D= 2".

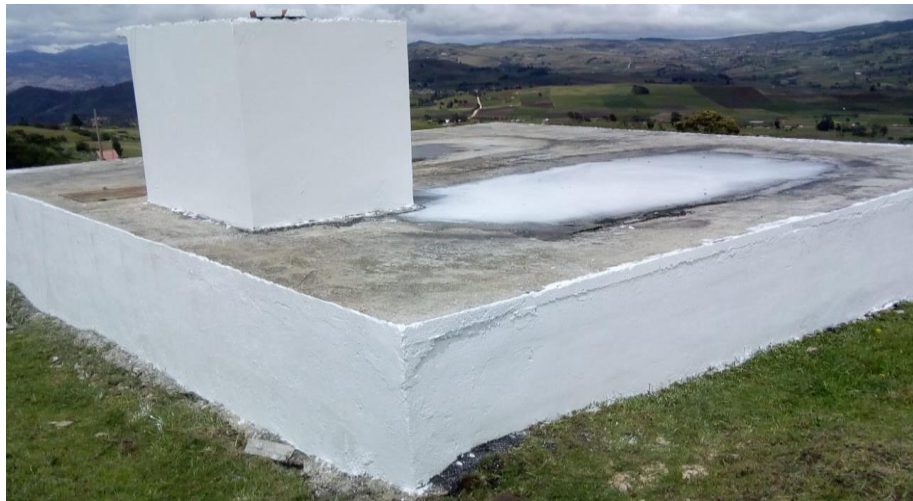
Ilustración 29: Mejoramiento de tanque 1 acueducto Cartagena

mejoramiento de pintura en fachada para exteriores en dos tanques de almacenamiento. El tanque 1 con dimensiones de 10.17 metros de ancho; 10.10 metros de longitud y 1.76 metros de altura con una caseta de almacenamiento con dimensiones de 1.41 metros de ancho; 2.28 metros longitud y 1.76 metros de altura. El tanque 2 con dimensiones de 9.90 metros de ancho; 9.95 metros de longitud y 1.86 metros de altura con una caseta de almacenamiento con dimensiones de 1.67 metros de ancho; 2.38 metros longitud y 1.95 metros de altura.

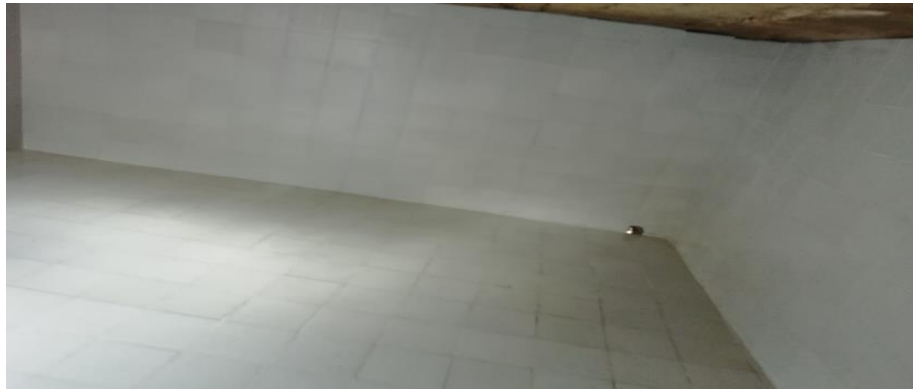
Ilustración 31: Mejoramiento acueducto Rincón Santo sector Matamoros enchape porcelana tanque.

- **Acueducto rincón santo vereda Ruchical sector matamoros:** El apoyo a la supervisión y revisión de cantidades en obra que se desarrolló en el acueducto Rincón Santo sector Matamoros fue el mejoramiento de tanque de almacenamiento y caja de control. Para el tanque de almacenamiento sus dimensiones son de 3.27 de ancho; 4.45 metros de longitud y 1,56 metros de altura se realizó demolición e instalación de pañetes, instalación de enchape de porcelana de 0.20 X 0.20 metros. Para la caja de control sus dimensiones son de 1.26 de ancho; 1,72 metros de longitud y 1.10 metros de altura se realizó demolición e instalación de pañetes, instalación de enchape de porcelana con las misma de tanque de almacenamiento.

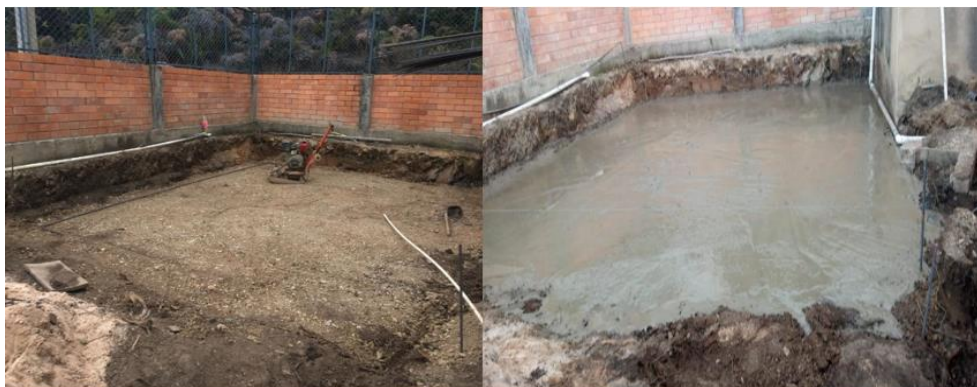
Ilustración 34: Demolición de obras en concreto y tanque en fibra de vidrio.

- **Acueducto el Mamonal vereda Churuvita:** El apoyo a la supervisión y revisión de cantidades en obra que se desarrolló en el acueducto el Mamonal se realizó replanteo y limpieza de terreno incluye el retiro de todos los materiales sobrantes de las demoliciones y excavaciones y se construyó un tanque de almacenamiento en concreto reforzado, se realizó una base con material afirmado con una base en concreto pobre de 14 MPa (2000 PSI) con un espesor de 0.05 metros.

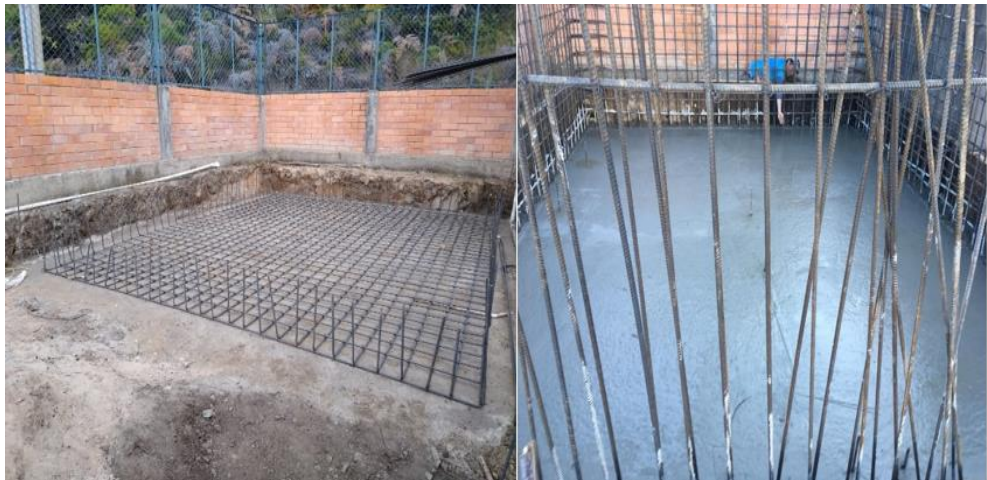
Ilustración 35: Suministro figurado y armado de acero.

Suministro y figurado de acero para el refuerzo a flexión se utilizó una viga de amarre alrededor de la ubicación del tanque, el acero de refuerzo 420 MPa (60915.8 PSI) con una designación de barras N°4 y para los estribos una designación de barras N°3 cada 0.10 metros, se realizó el amarre de una malla en acero de 0.15 X 0.15 metros con una designación de barras N°5, para los muros de tanque se designó barras N°4 con dos mallas 0.15 X 0.15 con ganchos de 0.30 metros para amarrar las esquinas del tanque y finalmente se utilizaron traslapos mayores o iguales a 0.75 se verificó que los traslapos no consideraran con el lado opuesto de la malla.

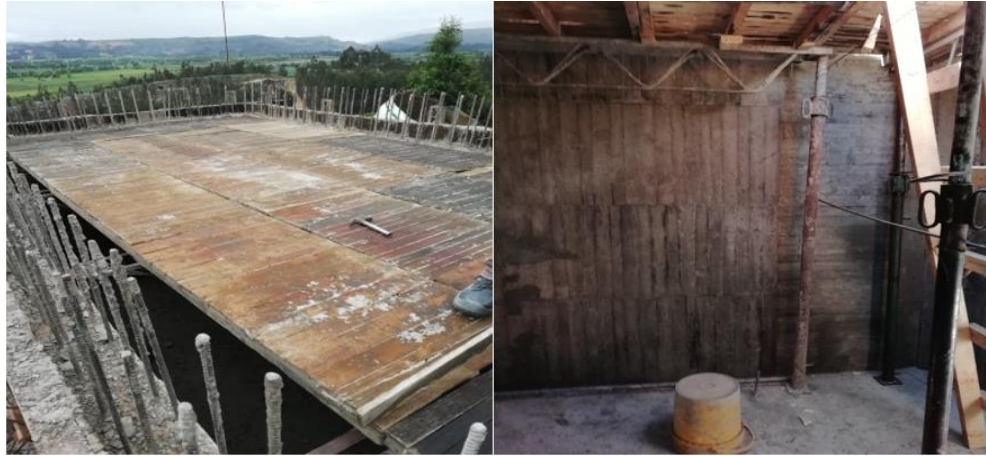
*Ilustración 36: Formaleta para fundir placa y desmonte de formaleta.*

Fundición de placa de concreto maciza de 28 MPa (4061 PSI) con dimensiones de 4.45 de ancho; 5.45 metros de longitud y 0.15 metros de espesor, para los muros de concretos se utilizó la misma resistencia de la placa los muros tenía 2.50 metros de altura y el espesor 0.25 metros con un recubrimiento de 0.05 metros por cada lado de la malla en acero, Luego se hizo el descimbrado de los muros, luego se instaló la formaleta en madera para la fundir la placa maciza superior del tanque con concreto de 28 MPa (4061 PSI) con dimensiones de 3.60 de ancho; 10.96 metros de longitud y 0.15 metros de espesor.

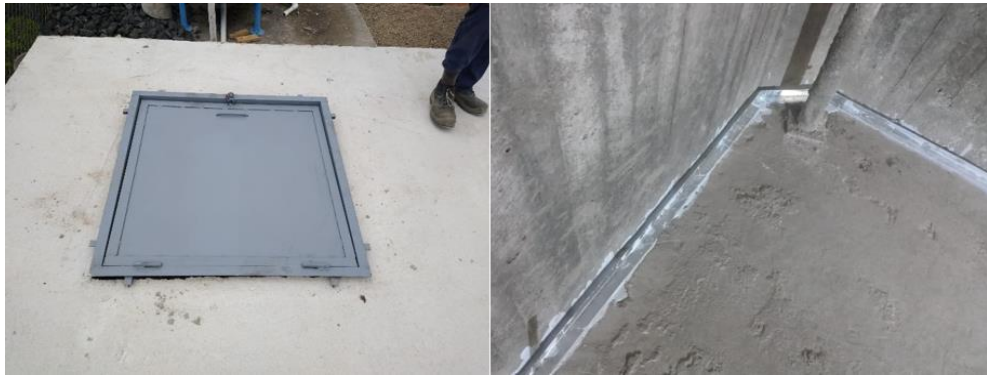
Ilustración 38: Tapa de tanque y cinta en PVC par sello de tanques en concreto.

Se realizó la instalación de la tapa metálica para el ingreso a tanque de almacenamiento. luego se realizó la instalación de pañete impermeabilizado en la parte interior del tanque de almacenamiento, la instalación de cinta en PVC para sello de tanques en concreto para evitar las filtraciones de agua y finalmente se realizó medición de cantidades para especificar las cantidades

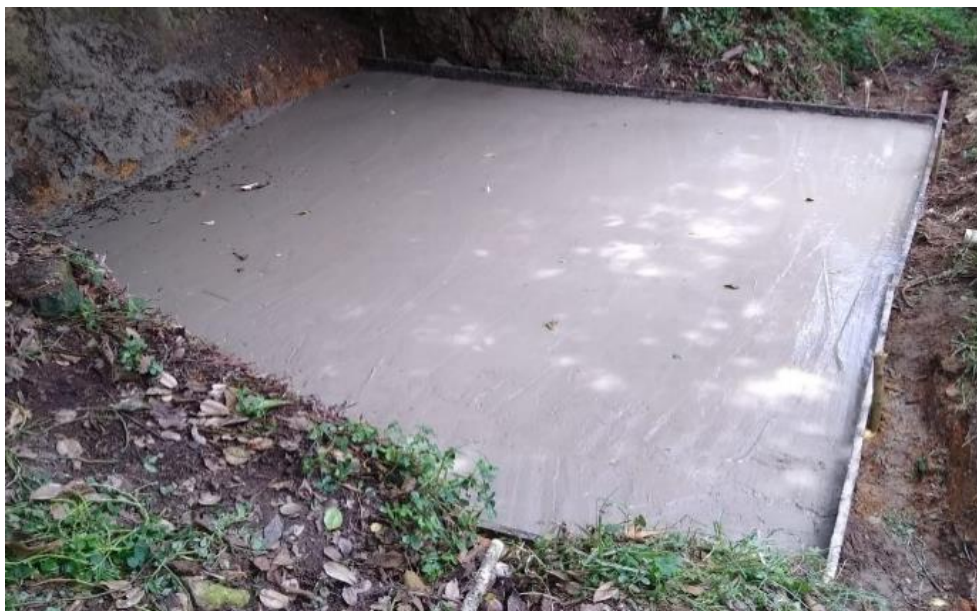
Ilustración 46: Acueducto El Rubí placa en concreto.

- **Acueducto El Rubí vereda Páramo Centro:** El apoyo a la supervisión y revisión de cantidades en obra que se desarrolló en el acueducto el rubí, inicialmente se realizó un descapote y afirmado del terreno para la construcción de placa en concreto de 21.1 MPa (3060.5 PSI) con dimensiones de 4.25 de ancho; 4.37 metros de longitud y 0.15 metros de espesor para los tanque de almacenamientos, finalmente se realizó el mejoramiento de tanque de almacenamiento sus dimensiones son de 3.14 de ancho; 4.16 metros de longitud y 2,20 metros de altura, para la demolición e instalación de pañetes, instalación de enchape de porcelana de 0.20 X 0.20 metros, para una cantidad de 45.18 m2.

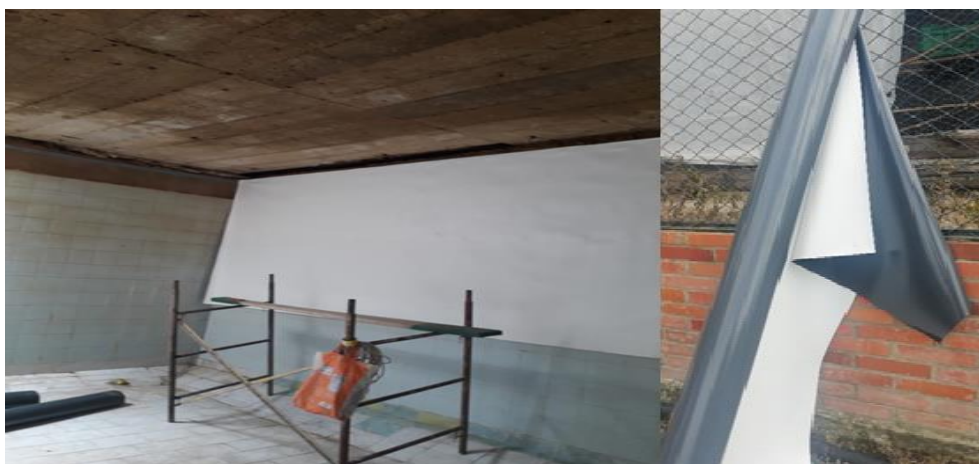
Ilustración 47: Acueducto el Venado mejoramiento de tanque enchape y membrana en PVC.

- **Acueducto el Venado vereda Tibaquira:** El apoyo a la supervisión y revisión de cantidades en obra que se desarrolló en el acueducto el Venado con el mejoramiento de tanque de almacenamiento en concreto con dimensiones de 5.10 de ancho; 5.96 metros de longitud y 2.90 metros de altura, la intervención que se realizó inicialmente demolición e instalación de pañetes impermeabilizados, instalación de enchape de porcelana de 0.20 X 0.20 metros para unas dimensiones de 5.10 de ancho; 5.96 metros de longitud y 2.75 metros de altura, para una cantidad de 91.23 m2. Luego se realizó la instalación de membrana en PVC hasta una altura de 2.75 metros, finalmente se realizó la instalación EUCO perfil en PVC para anclar la membrana al muro de concreto de los tanques.

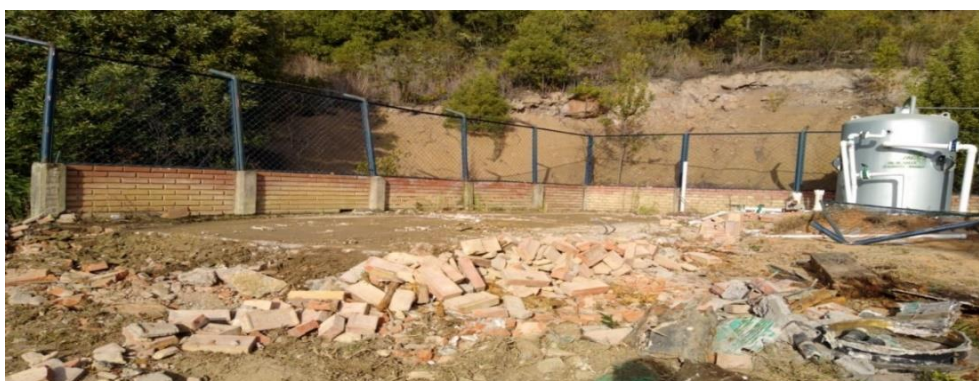
Ilustración 48: Demolición de obras en concreto y tanque en fibra de vidrio.

- **Acueducto El Valle vereda El Valle:** La supervisión y revisión de cantidades en obra que se desarrolló en el acueducto El valle se realizó la demolición de tanque en fibra de vidrio incluye el retiro de todos los materiales sobrantes de las demoliciones y excavaciones y se construyó un tanque de almacenamiento en concreto reforzado.

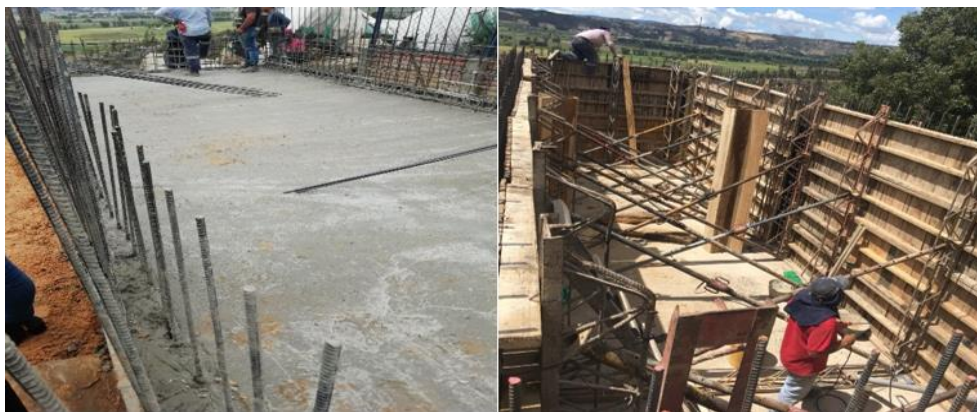
Ilustración 50. placa y formaleta para fundir muros

Fundición de placa de concreto maciza de 28 MPa (4061 PSI) con dimensiones de 3.60 de ancho; 10.96 metros de longitud y 0.15 metros de espesor, para los muros de concretos se utilizó la misma resistencia de la placa los muros tenían 2.50 metros de altura y el espesor 0,20 metros con un recubrimiento de 0.05 metros por cada lado de la malla en acero.

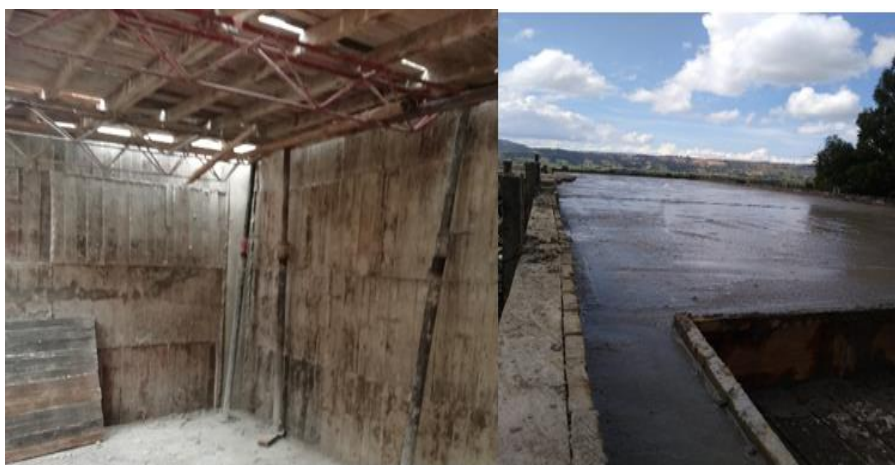
Ilustración 52: Formaleta madera para placa superior y placa fundida en concreto.

Luego se hizo el descimbrado de los muros se encontraron grietas en el concreto por lo cual se sugirió al contratista que hiciera un pañetado impermeabilizado en la parte en la parte exterior del tanque con un espesor de 0.03 metros, luego se instaló la formaleta en madera para la fundir la placa maciza superior del tanque con concreto de 28 MPa (4061 PSI) con dimensiones de 3.60 de ancho; 10.96 metros de longitud y 0.15 metros de espesor. La ejecución adecuada de las obras permite que al finalizar el resultado sea el esperado por la comunidad pues de esto depende en gran parte el desarrollo de las comunidades.

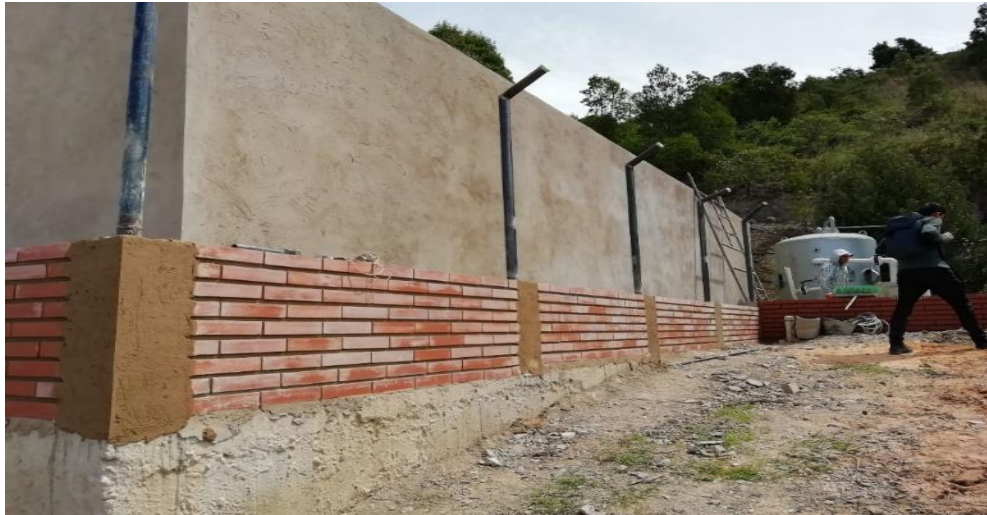
Ilustración 54: Cerramiento acueducto El valle.

Se realizó el cerramiento de la PTAP con ladrillo santa fe con sesiones de 2.00 metros longitud y 1.00 de altura con columnas de 0.25 X 0.25 con una altura de 1.00 metros, luego se realizó la instalación de malla eslabonada.

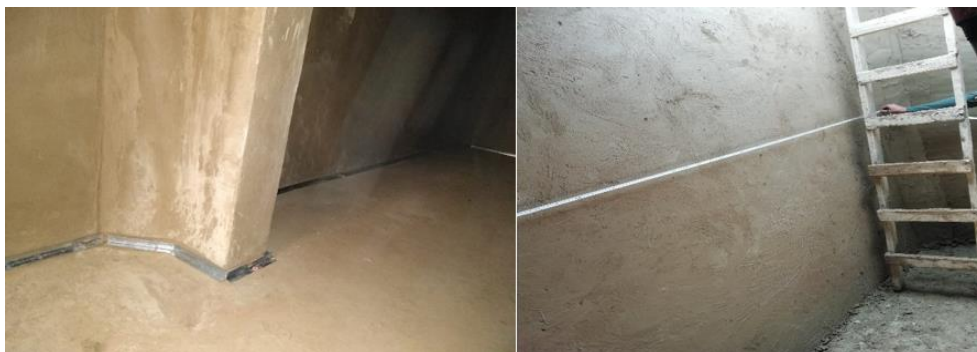
Ilustración 55: Pañete impermeabilizado y cinta en PVC par sello de tanques en concreto.

El realizó la instalación de pañete impermeabilizado en la parte interior del tanque de almacenamiento, la instalación de cinta en PVC par sello de tanques en concreto para evitar las filtraciones de agua y finalmente se

realizó medición de cantidades para especificar las cantidades finales en obra.

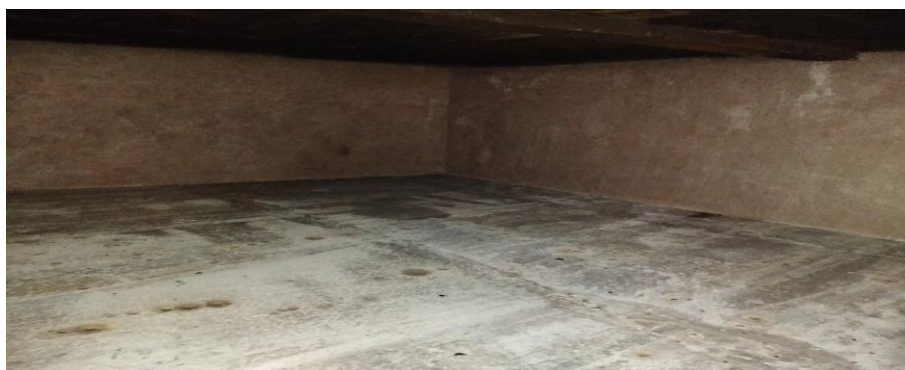
Ilustración 56: Mejoramiento acueducto rincón santo animas pañetes.

- **Acueducto Rincón Santo Ánimas vereda Ruchical:** El apoyo a la supervisión y revisión de cantidades en obra que se desarrollaron en el acueducto rincón santo ánimas fue el mejoramiento de tanque de almacenamiento. el tanque de almacenamiento tenía unas dimensiones internas las cuales eran de 5.04 de ancho; 7.49 metros de longitud y 1.55 metros de altura se realizó demolición e instalación de pañetes impermeabilizados, instalación de enchape de porcelana de 0.20 X 0.20 metros.

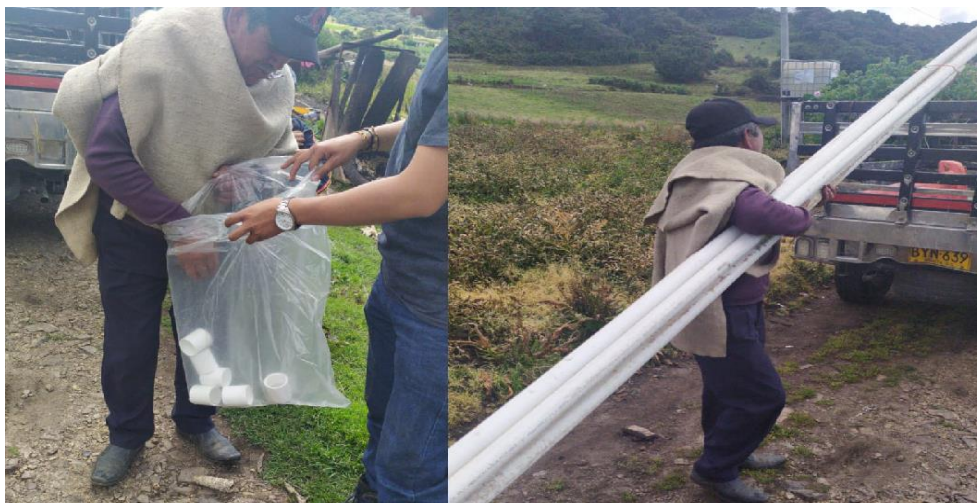
Ilustración 57: Suministros acueducto El Romeral.

- **Acueducto el romeral vereda El Gacal:** El apoyo a la supervisión y revisión de cantidades en obra en la entrega de suministros en el acueducto El

Romeral, se realizó la entrega de tubería PVC D=1 1/2" con una cantidad de 36 metro y posteriormente se realizó la entrega de 6 uniones a presión D=1 1/2". Durante instalación de la tubería para el acueducto el Romeral, se identificó que los predios a intervenir presentaban cultivos de papa, razón por la cual no se desarrolla dicha actividad.

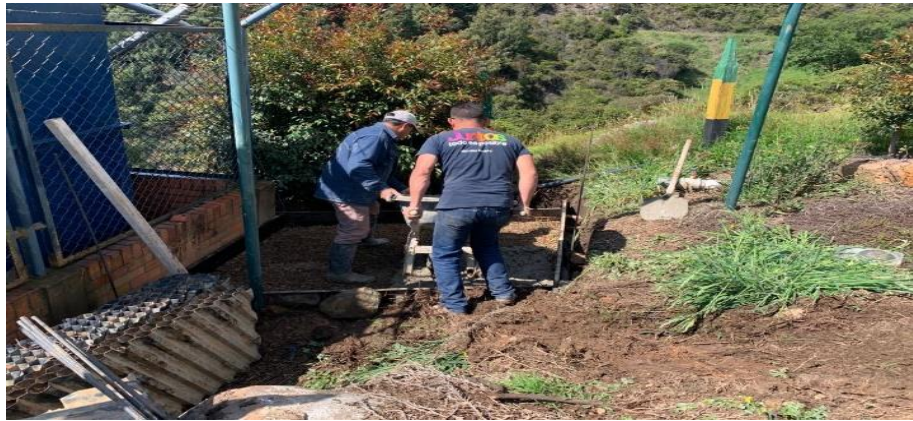
Ilustración 58: Base en material de afirmado compactado.

- **Acueducto San Roque vereda Ruchical:** El apoyo a la supervisión y revisión de cantidades en obra que se desarrolló en el acueducto San Roque, inicialmente se realizó un descapote y afirmado del terreno para la construcción de placa se utilizó figurado y amarre de aceros de refuerzo 420 MPa (60915.8PSI) con una designación de barras N°4, instalación de formaleta en madera, se fundió la placa en concreto de 21 MPa (3060.3 PSI) con dimensiones de 2.65 de ancho; 3.00 metros de longitud y 0.10 metros de espesor para el sedimentador de flujo ascendente, luego se realizó el suministro e instalación de sedimentador de flujo ascendente con unas dimensiones de 2.60 metros y diámetro de 42" con 3 conexiones de 3", finalmente se realizó la instalación de suministros válvulas tipo mariposa diámetro 3" y tubería en PVC diámetro de 3" para conexiones de entrada y salida a de la planta de tratamiento de agua potable (PTAP) del acueducto San Roque y lavado de unidad.

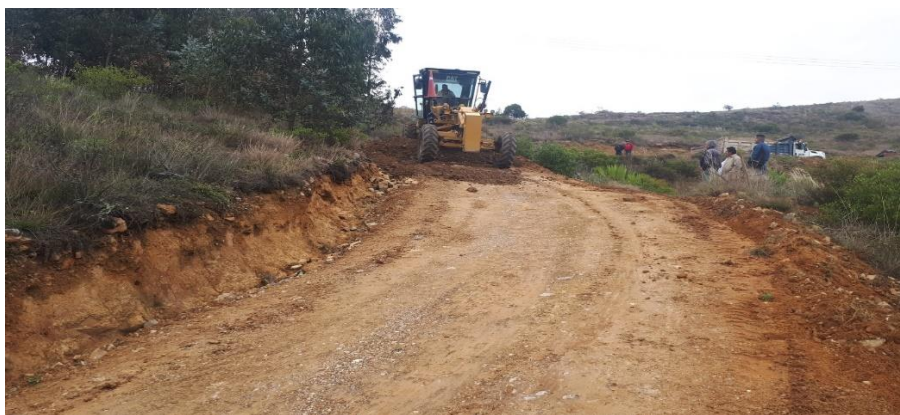
Ilustración 61: Suministro de material y extendido con la motoniveladora.

El apoyo en la supervisión del contrato consistió en la revisión y evaluación de presupuesto, cantidades, tiempo y memoria de cálculos para la construcción de 84,5 metros lineales de placa huella, en el sector Santo Domingo en la vereda Churuvita. Este mejoramiento de la red vial se llevó a cabo con un material de afirmado con una capa de 0,15 metros compactado al 95% comprobado con el laboratorio de densidad o masa del suelo con método de cono de arena , el concreto para pavimento rígido empleado fue de 21.1 MPa (3060.3 PSI) para las huellas vehiculares, Vigas finales e iniciales, bordillo y cunetas , para la piedra pegada se utilizó concreto de 17.5 MPa (2538.2 PSI) para bases (piedra pegada tipo rajón para confinamiento interno de placa huellas e= 15 cm, a=90 cm, acero figurado y amarre de (60915.8 PSI), las barras de acero utilizadas fueron de ½” transversalmente y de 3/8” longitudinalmente.

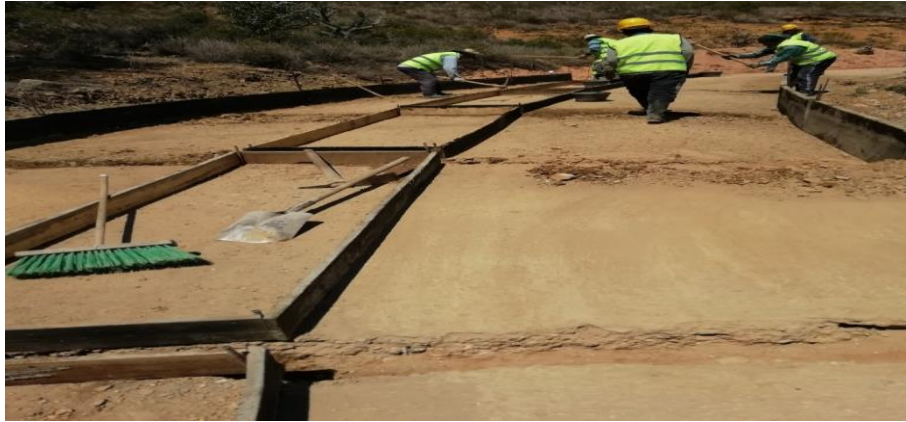
Ilustración 62: Formaleta en madera y metálica para contrahuellas.

El concreto empleado para el tramo de la construcción de la placa huella para la vereda Churuvita sector Santo Domingo, para las mezclas de concreto por la parte alta fue mezclado en sitio, bajo aprobación del diseño de mezcla por parte de la interventoría, adicionalmente se implementó formaleta en madera para la piedra pega y formaleta metálica para el ancho de la placa huella y el bordillo como se observa en la ilustración 62.

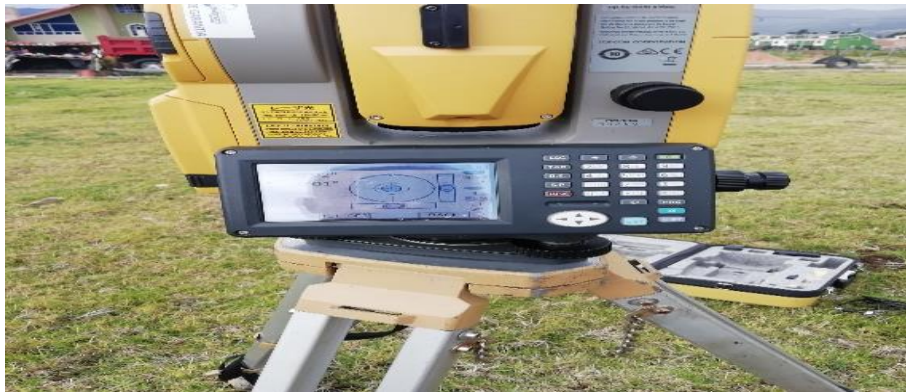
Ilustración 76: Nivelación de estación electrónica del equipo.

Los levantamientos topográficos y auxiliar cadenero se realizaron para: Revisión de tramos de vías en la calle 7, para la revisión del ancho de la vía y andenes según lo proyectado en el esquema de ordenamiento territorial; se dejaban estacas de los puntos que delimitaban el andén con la vía, levantamiento para revisar las curvas de nivel y la proyección de red de agua potable desde el tanque de almacenamiento del acueducto Cartagena como se denota en la Ilustración 76. Entrega formal de linderos donde se realizaba el levantamiento de la vía del predio que adquirió el municipio para el ingreso a la PTAR, el cual se tomaban los puntos desde la cerca que delimita el terreno a 4 metros de ancho de la vía de ingreso delimitando con estacas, finalmente se realizó el levantamiento tomando los puntos del instituto geográfico que se encontraban en el estadio Rafael Moreno con el fin de revisar los linderos para la instalación de las torres de energía eléctrica para la iluminación del estadio municipal, revisando que las torres quedaran en los predios del municipio sin afectar predios colindantes.
