DESARROLLO DE ACTIVIDADES TÉCNICAS Y DE APOYO EN PROYECTOS DE  
INFRAESTRUCTURA Y SERVICIOS PÚBLICOS DURANTE LA PRÁCTICA  
PROFESIONAL DESARROLLADA EN COSERVICIOS S.A E.S.P.

SOGAMOSO, BOYACÁ

Pasantía para obtener el título de Ingeniero Civil

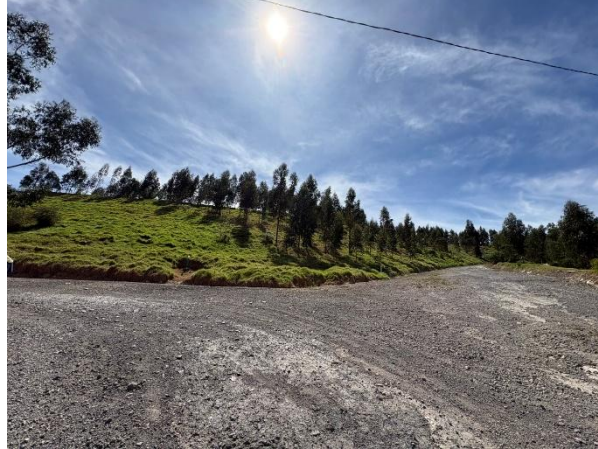
Ilustración 5. Terraza No. 2 Relleno Sanitario Terrazas del Porvenir

El relleno sanitario Terrazas del Porvenir – Sogamoso constituye el sitio destinado para la disposición final de los residuos sólidos generados en el municipio. Este complejo se organiza mediante un sistema de terrazas con una inclinación aproximada de 30° (ilustración 5), en las cuales se han implantado diversos puntos de referencia o mojones que permiten realizar controles topográficos y de monitoreo ambiental.

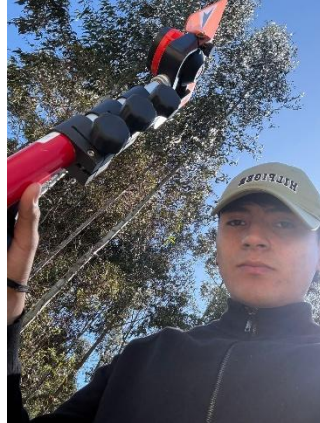
Ilustración 6. Equipo implementado

El pasante realizó la salida de campo el miércoles 29 de noviembre de 2025, con el propósito de levantar información precisa *sobre* la ubicación y características de estos mojones. Para ello se utilizó equipamiento especializado de topografía, específicamente una estación total y un prisma de referenciación (ilustración 6), herramientas indispensables para obtener mediciones exactas de distancia, ángulos y elevaciones.

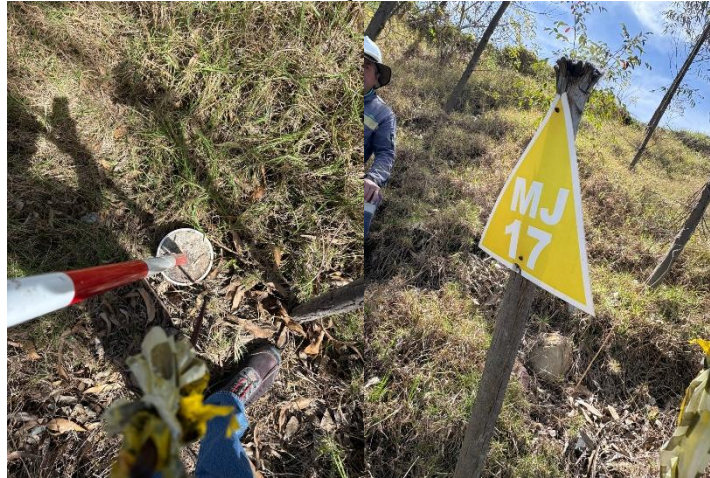
Ilustración 7. Mojones de referencia

En primera instancia, se seleccionó y marcó el punto donde sería instalada la estación total. Este punto debía ser lo suficientemente estratégico para permitir la visualización y la toma de datos de los 17 mojones distribuidos en las distintas terrazas del relleno sanitario.

Cada una de las terrazas cuenta con mojones implantados de manera estratégica. En estos puntos fue necesario posicionar el prisma, registrar la altura a la que se encontraba y verificar cuidadosamente que estuviera nivelado para garantizar la precisión de los datos obtenidos. Se procedió entonces a medir los 17 puntos, quedando todas las lecturas registradas en la estación total. Finalmente, estos datos fueron extraídos, organizados en tablas y analizados para evaluar su exactitud y utilidad dentro del estudio topográfico.

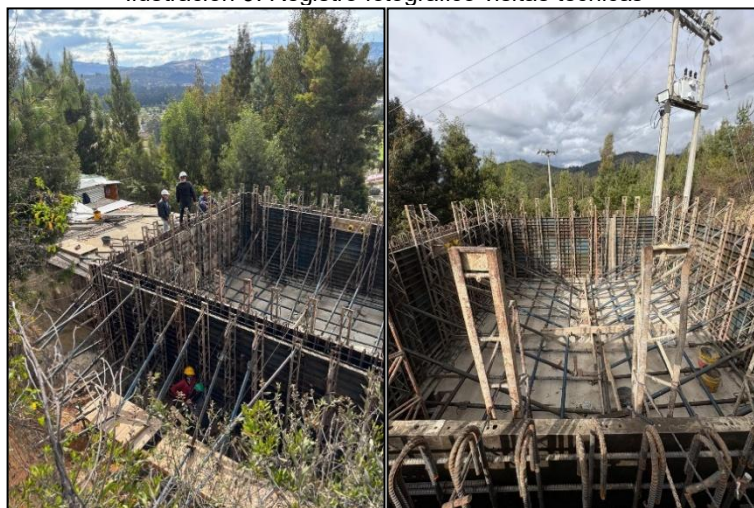
Ilustración 9. Registro fotográfico visitas técnicas

El proyecto contempla la construcción de dos tanques de bombeo ubicados en la vereda El Pedregal, con el propósito de reemplazar el tanque existente y su sistema de bombeo. Esta intervención se justifica por el avanzado estado de deterioro de la infraestructura actual, evidenciado en roturas y fisuras que han ocasionado pérdidas de agua por filtraciones.

Las visitas técnicas al proyecto de construcción del tanque de bombeo ubicado en la vereda El Pedregal, en el municipio de Sogamoso, permitió realizar un reconocimiento detallado del área de intervención y evaluar las condiciones actuales del sitio destinadas a la implementación de la infraestructura hidráulica. Durante la inspección se verificó el estado de avance de las actividades constructivas, así como la adecuada ejecución de los procesos asociados a la obra, teniendo en cuenta criterios técnicos y de calidad establecidos en el proyecto.

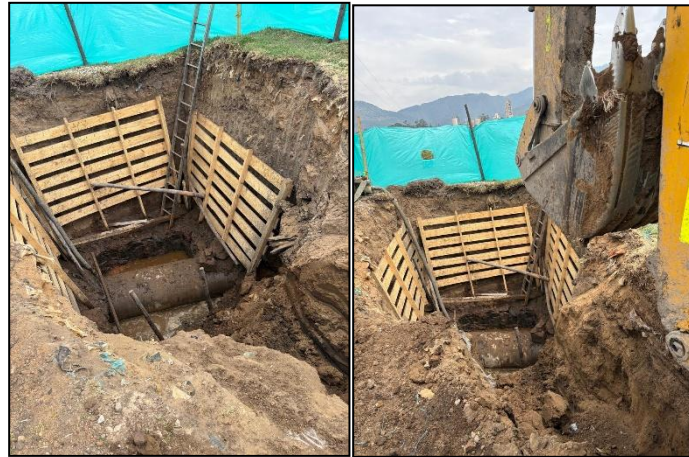
Ilustración 10. Registro fotográfico de visitas técnicas

Las visitas técnicas al proyecto “Colector de Vertimientos Norte – calles 41, 42 y 43”, en el municipio de Sogamoso, le permitieron al pasante realizar la inspección directa de las obras asociadas a la conducción de aguas residuales domésticas hacia el canal norte. Durante la actividad, el pasante verificó el estado de avance del colector, evaluando la ejecución de las excavaciones, instalación de tuberías y demás procesos constructivos involucrados, en concordancia con las especificaciones técnicas del proyecto.

De igual manera, el pasante efectuó el reconocimiento del área de intervención, identificando las condiciones del entorno urbano, la interacción con la infraestructura existente y posibles interferencias como redes de servicios públicos, accesos viales y condiciones del suelo. El pasante analizó aspectos relacionados con la seguridad en obra, manejo de materiales y cumplimiento de los lineamientos establecidos, con el fin de evidenciar el correcto desarrollo de las actividades y detectar posibles novedades que requirieran ajuste o seguimiento.

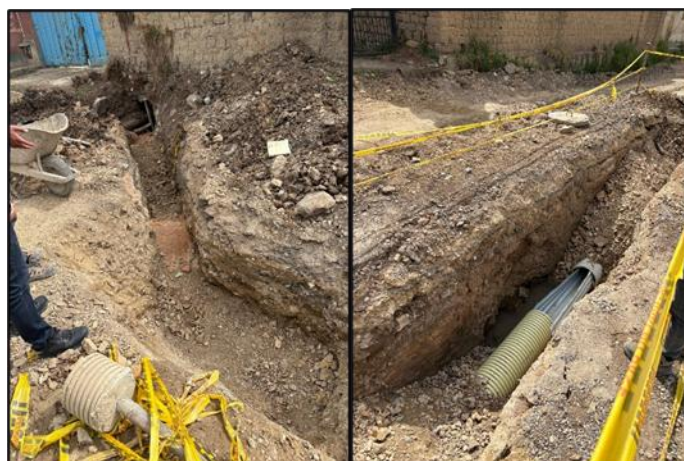
Ilustración 11. Registro fotográfico visitas técnicas

El proyecto “Línea de Acueducto y Alcantarillado – La Reforma”, ubicado en el municipio de Sogamoso, tiene como objetivo la renovación y mejoramiento de las redes existentes, con el fin de optimizar la prestación de los servicios de agua potable y saneamiento básico en el sector. Esta intervención surge ante la necesidad de modernizar la infraestructura hidráulica, la cual presenta condiciones de deterioro y limitaciones en su capacidad y funcionamiento.

Las visitas técnicas al proyecto de construcción de la línea de acueducto y alcantarillado en el sector La Reforma, en el municipio de Sogamoso, permitió verificar en campo el desarrollo de las actividades relacionadas con la instalación de redes hidráulicas y sanitarias. Durante la inspección se evaluó el avance de obra, incluyendo procesos de excavación, tendido de tuberías, rellenos y demás actividades constructivas, contrastando su ejecución con las especificaciones técnicas y los diseños establecidos.
