**DIAGNÓSTICO Y EVALUACIÓN DE VULNERABILIDAD SÍSMICA PARA
CONSTRUCCIÓN PATRIMONIAL EN LA CIUDAD DE VILLAVICENCIO, CASO
DE ESTUDIO: EDIFICIO NACIONAL (DIAN)**

FACULTAD DE INGENIERÍA CIVIL
UNIVERSIDAD SANTO TOMÁS
VILLAVICENCIO
2019

**PROYECTO DE APLICACIÓN EN TEMAS DE INGENIERÍA
DIAGNÓSTICO Y EVALUACIÓN DE VULNERABILIDAD SÍSMICA PARA
CONSTRUCCIÓN PATRIMONIAL EN LA CIUDAD DE VILLAVICENCIO, CASO
DE ESTUDIO: EDIFICIO NACIONAL (DIAN)**

Documento final presentado como opción de grado para optar al título profesional de
ingeniero civil

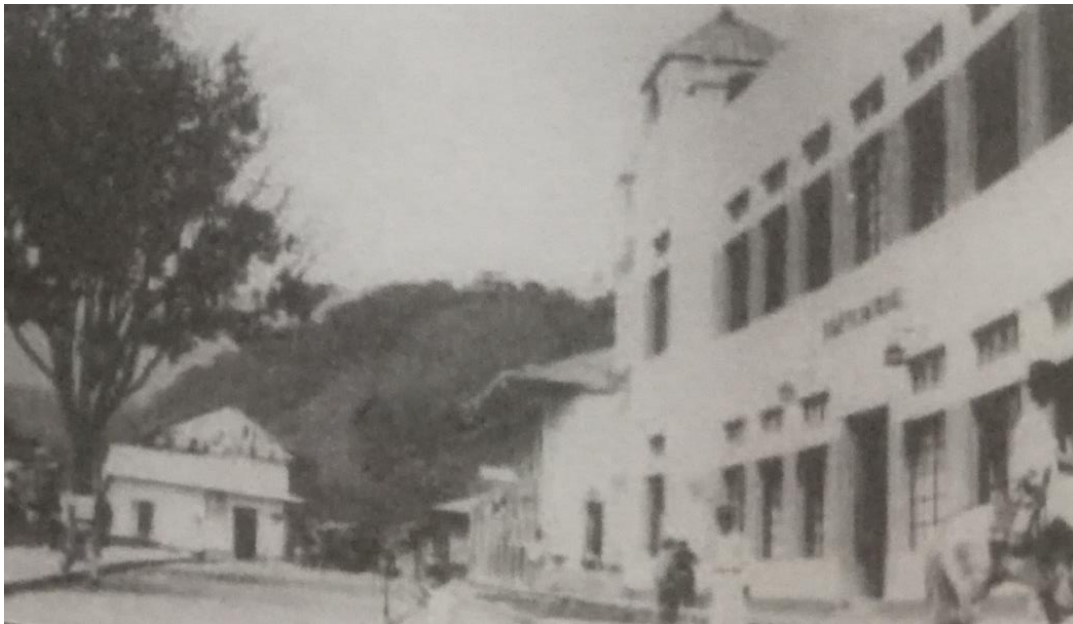
Figura 6-2. Edificio Nacional, Costado norte parque Santander, década 1950.

No obstante la nota aclaratoria contenida en el acta mencionada, en 1993 el inmueble fue sometido a una severa remodelación. Lo más evidente en toda la remodelación, según el criterio de algunas personas entrevistadas fue el cambio que se hizo de los pisos de madera por cerámica en la segunda planta y las puertas también de madera de todo el edificio. La fachada de ladrillo se recubrió con un barniz de color amarillo y azul fuerte. [2]

La siguiente imagen muestra el estado del Edificio Nacional en la década de 1950.

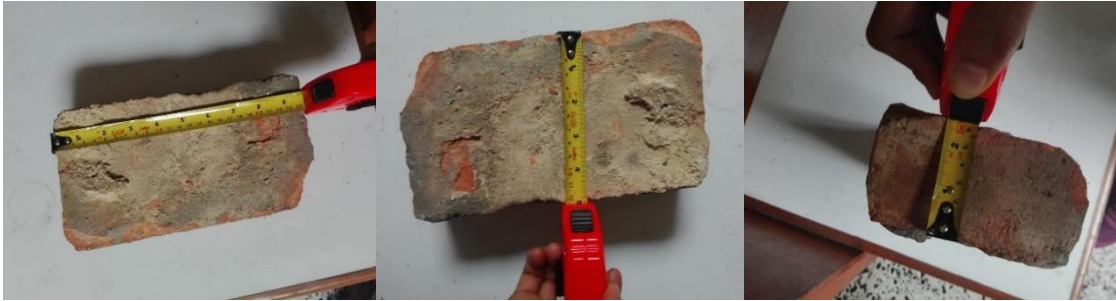
Figura 6-3. Espécimen típico de bloque usado para la construcción del Edificio Nacional.

Se realizó una visita al Edificio Nacional con el propósito de identificar los principios estructurales y los materiales usados en su construcción, se pudo observar que esta edificación se encuentra hecha con muros de mampostería que corresponden a uno de los sistemas constructivos usados para la época (1904), los ladrillos tiene un tamaño de 24 cm de largo, 12 cm de ancho y 6 cm de alto aproximadamente, estas medidas corresponden a las dimensiones típicas encontradas y teniendo en cuenta el contexto histórico bajo el cual se construyó la edificación, se induce que las técnicas constructivas son semejantes a las usadas en construcciones del mismo tipo en la región andina de Colombia. En la siguiente imagen se puede evidenciar uno de los bloques de mampostería usados para la construcción del edificio.

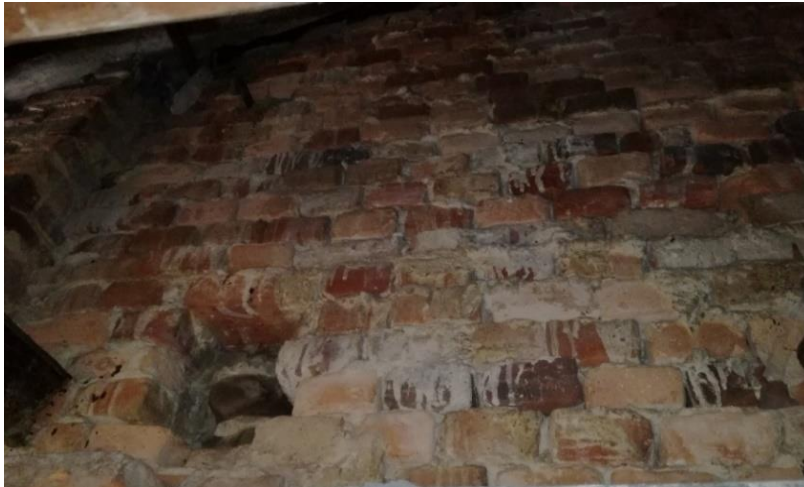
Figura 6-4. Armado de muro en adobe del Edificio Nacional.

Se observaron muros robustos y continuos, con un ancho típico de 30 cm, los ladrillos se colocaron de puntas a tizón, entrabados y aglutinados con barro usado como mortero de pega.

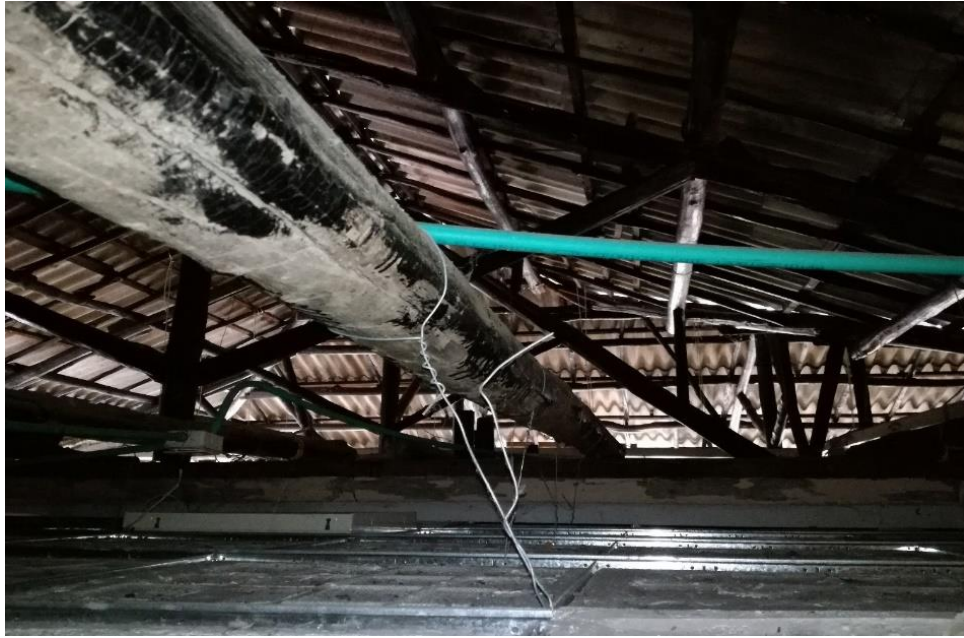
Figura 6-5. Entramado de cubierta en madera.
Fuente: Edición propia 2018.

La cubierta está constituida por un entramado con madera rolliza sobre la cual descansan tejas de Eternit con las que se remplazaron las originales de zinc y que a su vez se apoyan en vigas de madera hincadas en agujeros en los muros o colocadas sobre los muros y fijadas con alambre, el cieloraso original era en estera este fue removido y remplazado por uno con estructura en aluminio y láminas de asbesto-cemento.

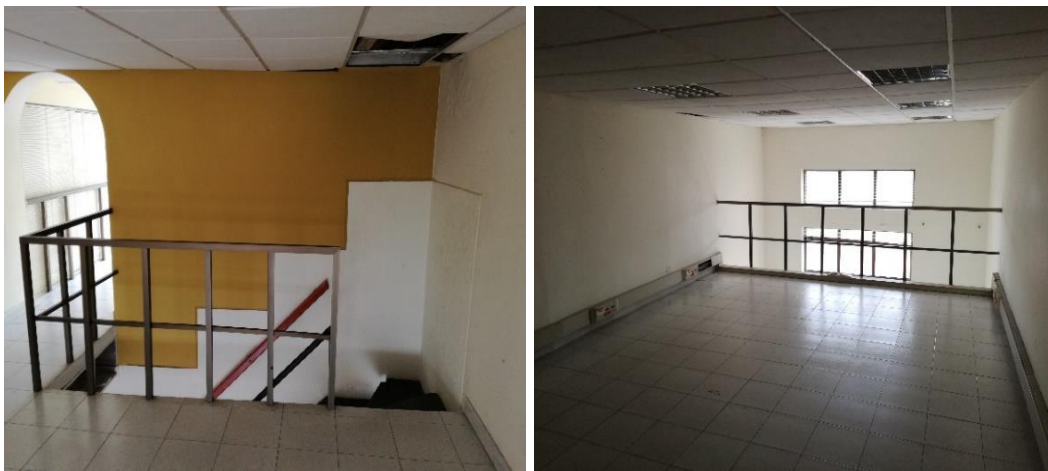
Figura 6-6. Mezzanines adecuados en el segundo piso.
Fuente: Edición propia, 2018.

Se hicieron modificaciones en el entrepiso como se menciona en los antecedentes históricos encontrados en la bibliografía, se colocaron cielorrasos nuevos en la primera y segunda planta, se cambiaron las puertas, se hicieron adaptaciones para baños, se construyeron mezzanines en la segunda planta, entre otras modificaciones realizadas para adecuar la edificación al uso que se le daba. En las siguientes imágenes se puede observar el estado actual en el pasillo principal del segundo piso del edificio, los pisos, las puertas, el cielorraso y las escaleras de acceso fueron modificados.

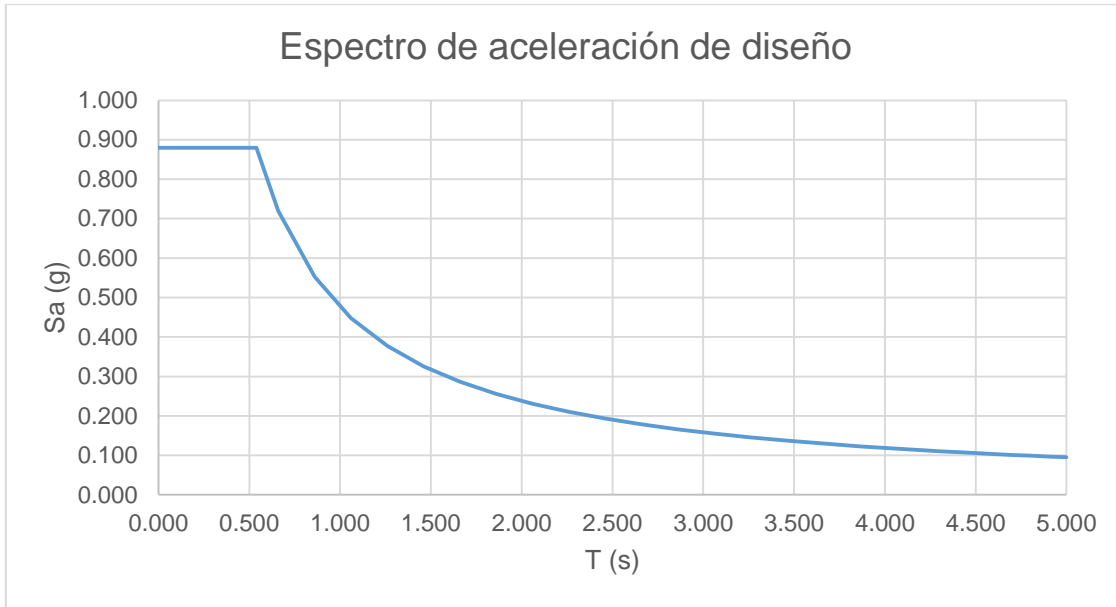
Figura 8-1. Espectro de aceleración para un coeficiente de amortiguamiento crítico del 5%.

T: Periodo de vibración sistema elástico
 S_a: Máxima aceleración horizontal de diseño

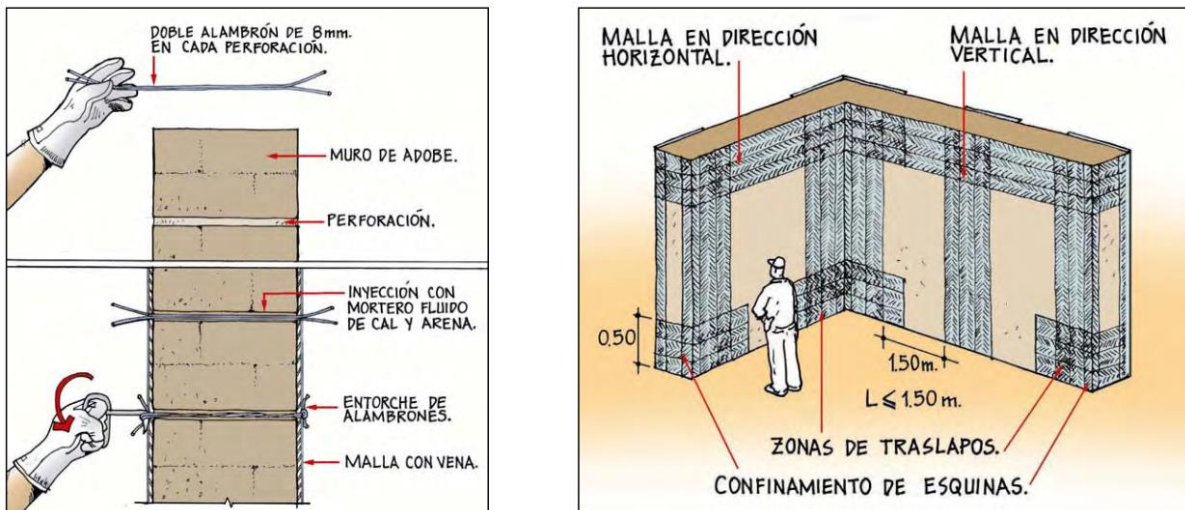
Figura 9-4. Refuerzo con malla en acero.

Este método de rehabilitación consiste en la instalación de mallas con venas en sentido horizontal y vertical sobre las zonas más afectadas del muro, lo que se hace es reforzar el elemento instalando las mallas en las caras internas y externas de manera que se puedan conectar entre si atravesándolo con un doble alambroón de dimensión específica. Lo primero que se debe hacer es definir los lugares en donde se va a instalar la malla, después se hacen perforaciones en sentido horizontal y vertical aproximadamente cada 20 cm o menos según sea la localización de la malla y las zonas donde haya traslazo para permitir el paso del alambroón, las mallas se soportan por medio de puntillas de acero, posterior se rellenan los orificios con un mortero preparado con cal y arena “en proporción 1:2” [5], se hacen los amarres únicamente con las puntas del alambroón y las venas de la malla. Es recomendable que el refuerzo se inicie en sentido vertical, por último se humedece todo el elemento y se aplica el pañete de recubrimiento únicamente en la zona donde se ubicaron las mallas de refuerzo.

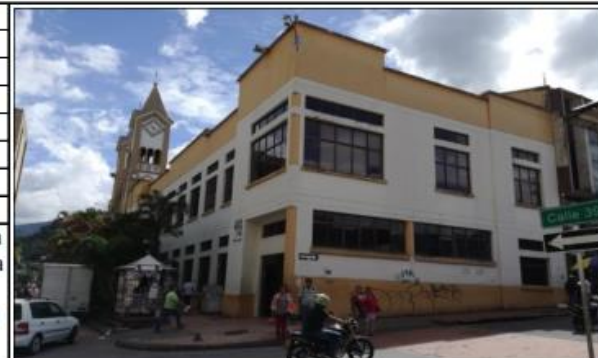
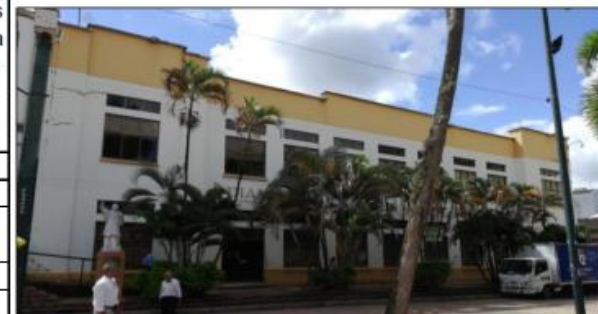
3. ESTADO DE CONSERVACIÓN			
Buen estado aparente	SI		
Lesiones leves	No se observaron lesiones graves a partir de la inspección visual, (el análisis estructural permitirá identificar su estado en servicio)		
Lesiones graves	NA		
Lesiones muy graves	NA

4. SÍNTOMAS OBSERVADOS			
<p>Visualmente el edificio se estima en buenas condiciones, los síntomas y lesiones observadas a partir de la inspección visual se describen en la ficha de caracterización patológica por elemento estructural donde se realiza una descripción detallada del tipo de lesión, la agresividad, las causas y posibles recomendaciones.</p>

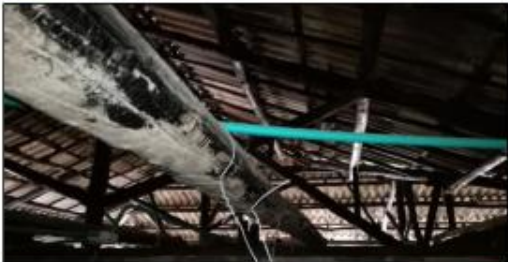
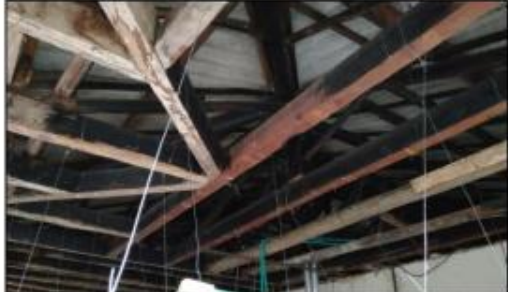
1. CONSIGNACIÓN DE DAÑOS			
Elemento Analizado	Tipo de Lesión	Agresividad de la Lesión	
Cubierta	Mecánica	Débil	
	Biológica	Media	
	Química	Fuerte	
	Física	Muy Fuerte

3. CAUSAS DE LA LESIÓN			
<p>Las fisuras en los elementos pueden ser causadas por efectos del clima, la pérdida de humedad y la exposición a altas temperaturas causan expansión y contracción de las fibras. La presencia de ataques por agentes biológicos, por insectos y hongos es leve.</p>

4. RECOMENDACIONES			
<p>Las fendas o fisuras causadas por agentes climáticos no siempre afectan la resistencia mecánica de los elementos, pero estas deben ser mitigadas mediante la colocación de mecanismos que restrinjan su prolongación. En el caso de encontrarse elementos afectados por agentes biológicos estos deberán ser atendidos o remplazados para evitar la propagación de la patología a elementos sanos.</p>

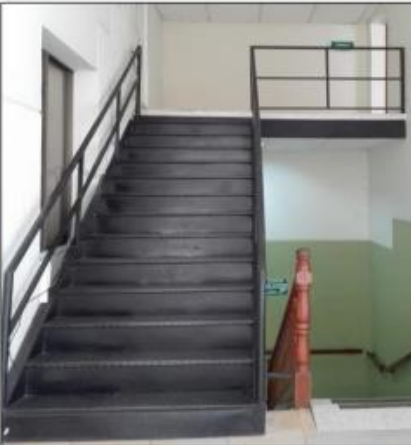
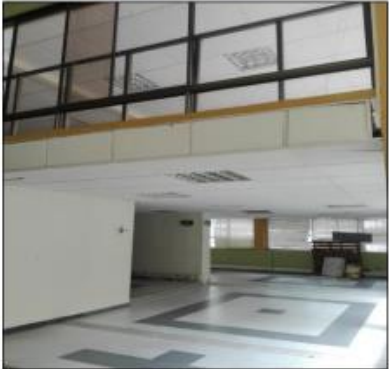
1. CONSIGNACIÓN DE DANOS			
Elemento Analizado	Tipo de Lesión	Agresividad de la Lesión	
Modificaciones	Mecánica	Media	
	Biologica	Debil	
	Quimica	Fuerte	
	Fisica	Muy Fuerte

3. CAUSAS DE LA LESIÓN			
<p>Las modificaciones pueden estar causando sobreesfuerzo en elementos estructurales, la sobrecarga generada por la cerámica puede ser la causante de la deflexión que se observa en algunos espacios en el segundo piso.</p>

4. RECOMENDACIONES			
<p>Se recomienda hacer un análisis de cargas y modelación del comportamiento de la construcción para determinar el estado y la necesidad de realizar alguna intervención estructural.</p>
