**CARACTERIZACIÓN DE SUELOS ARCILLOSOS DESECADOS AL
OCCIDENTE DE LA SABANA DE BOGOTÁ**

**TRABAJO DE INVESTIGACIÓN PARA OPTAR AL TÍTULO DE INGENIERO (A)
CIVIL**

**UNIVERSIDAD SANTO TOMÁS
FACULTAD INGENIERÍA CIVIL**

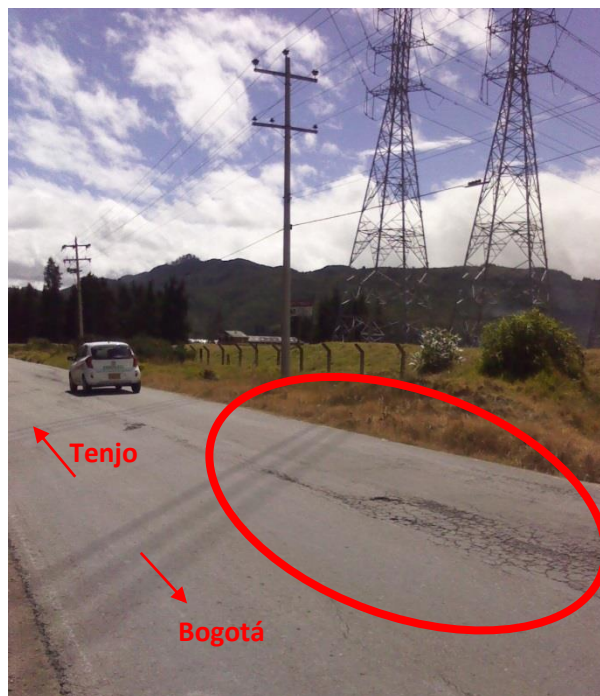
En la figura 2 se muestra una de las patologías más presentes en la carpeta asfáltica, la piel de cocodrilo que hace que la vía pierda funcionalidad.

Figura 2. Patologías del pavimento flexible.

Las problemáticas mostradas anteriormente, son causadas principalmente por las características que posee el suelo de esta zona del Occidente de la Sabana de Bogotá, ya que al tratarse de arcillas altamente expansivas, y que el nivel de agua subterránea varía debido a la vegetación foránea, se presentan columnas de suelo que fallan transversalmente por peso propio y altera la funcionalidad de la vía Tenjo- Bogotá.

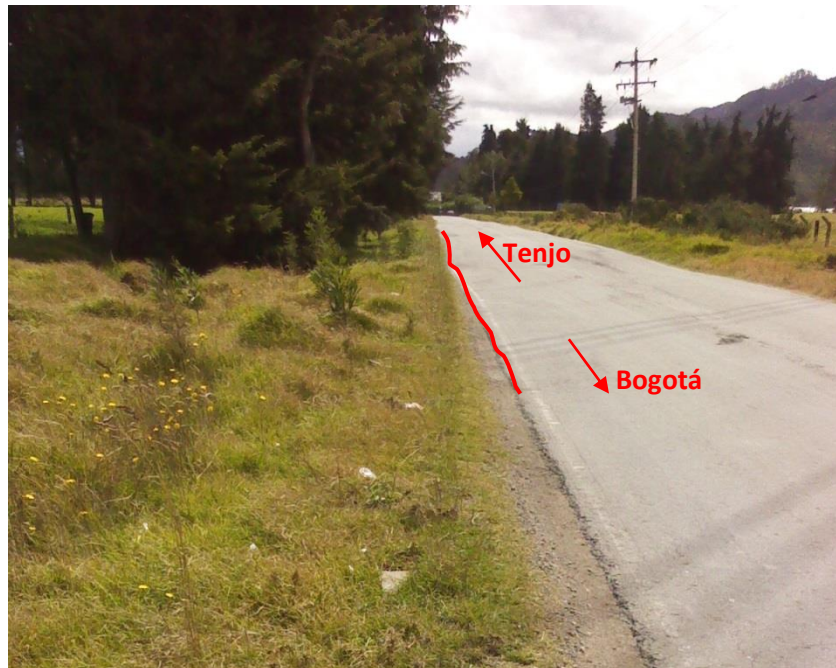
En la figura 3 se puede observar otra patología característica de la zona de estudio, las ondulaciones presentes a lo largo de la vía justo donde se tienen cercas vivas.

Figura 3: Patologías en la carpeta asfáltica

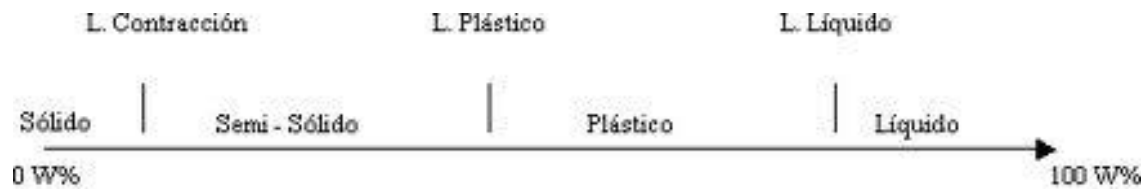
contracción (L.C). Generando con estos una idea del tipo de suelo que se estudia⁶, relacionados en la figura 4.

Figura 4. Límites de Atterberg (Rodríguez, M. y Matus, I.)

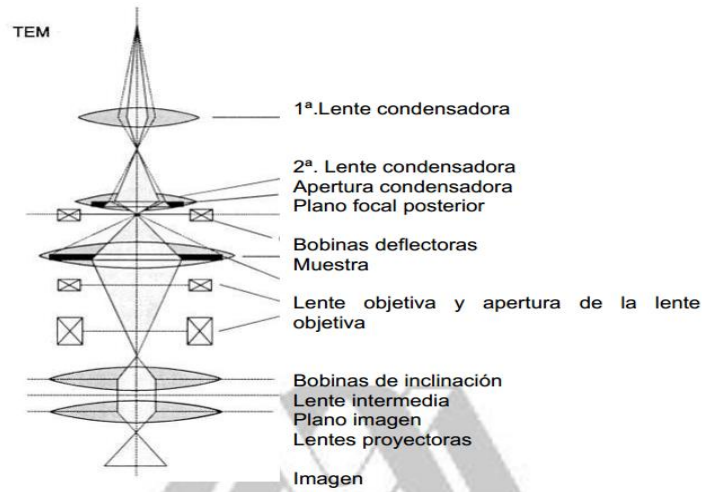
En la figura 8 se describen las partes del microscopio usado para la realización del ensayo de barrido.

Figura 8. Sistema de lentes del microscopio electrónico de transmisión
(Laboratorio De Microscopia Electrónica Uami)

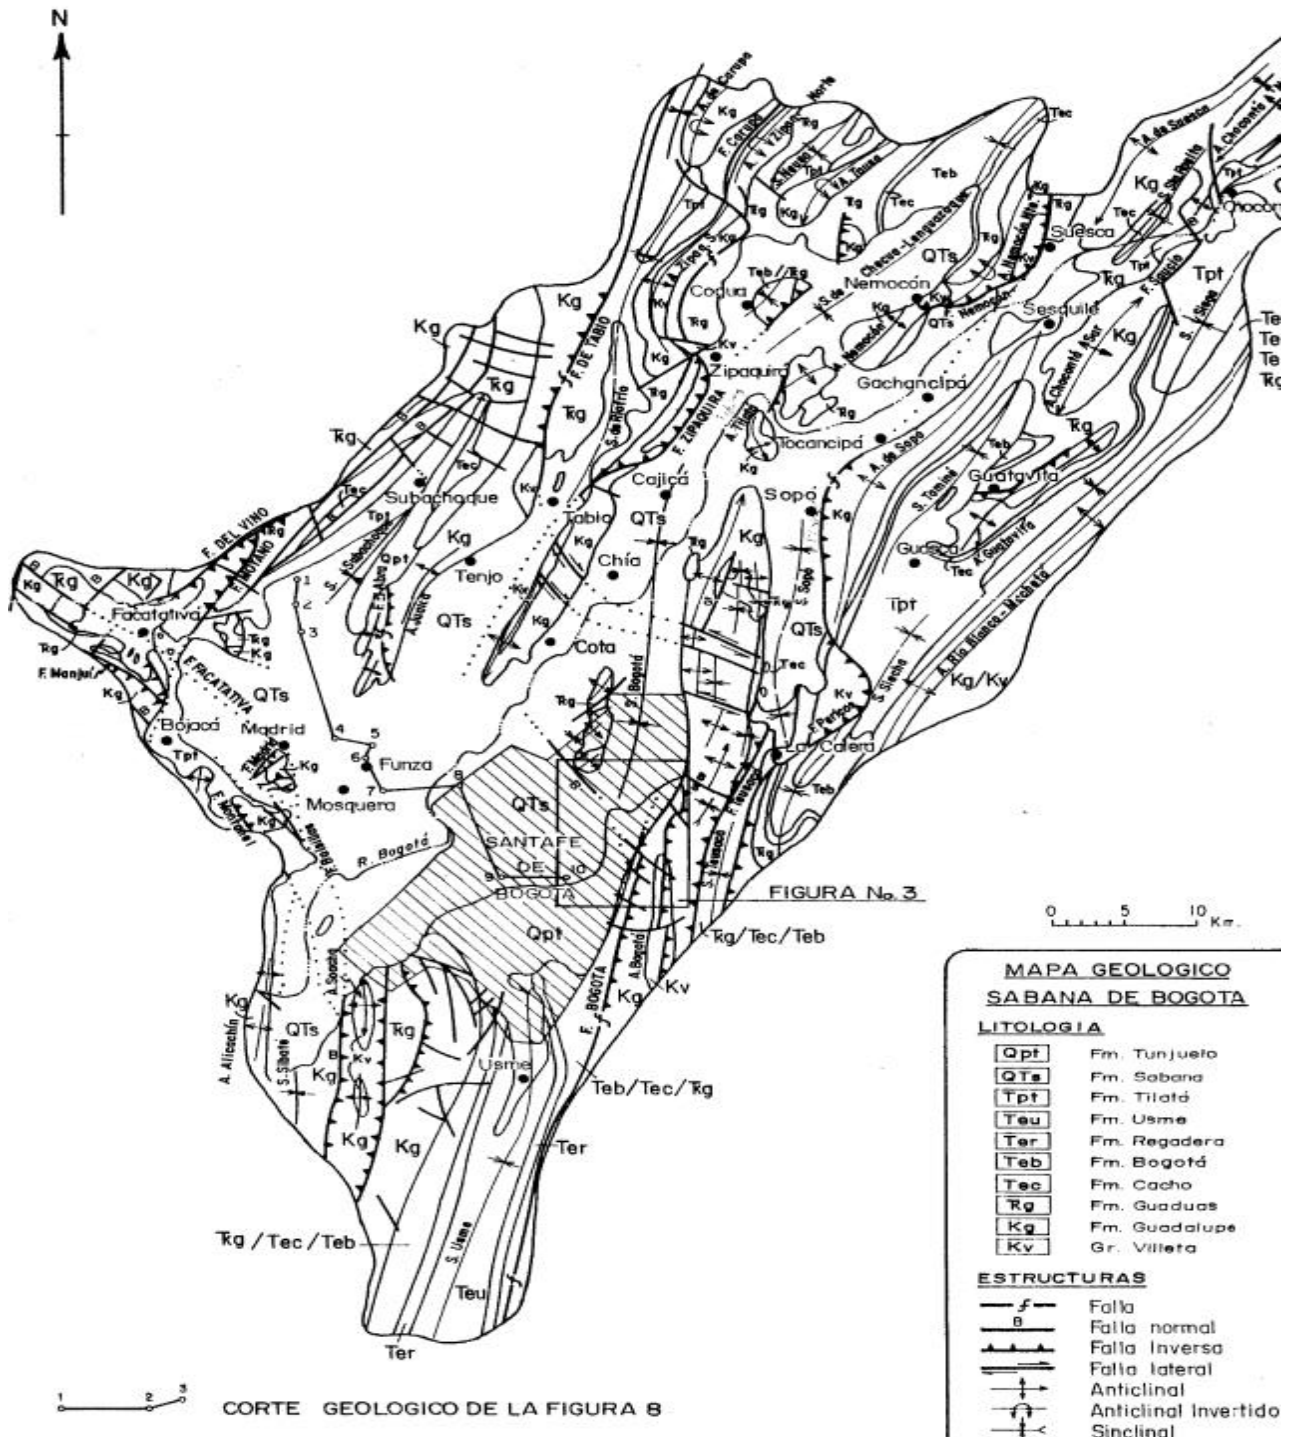
Figura 10: Mapa geológico de la Sabana de Bogotá, (LOBOGUERRERO A, 1992)

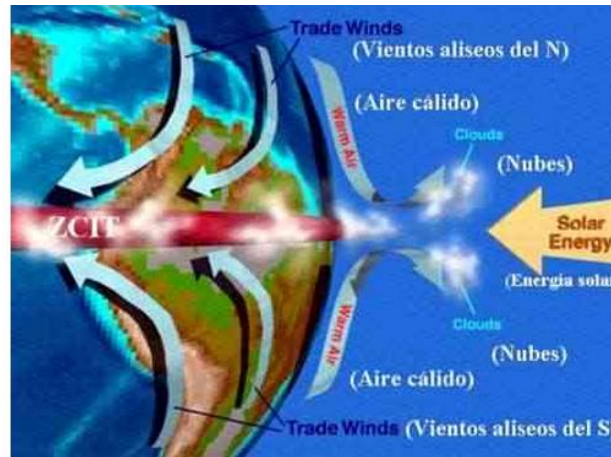
Figura 16. Movimiento de la ZCIT, zona de convergencia intertropical, (FONDEAR de navegación, 2010)

- Posición meridional de la ZCIT: Enero y febrero
Se presenta un periodo seco que se extiende de diciembre a marzo y las precipitaciones que se presenten son causadas por fenómenos de convección.
- Posición central de la ZCIT: Abril y octubre
Se presentan las dos temporadas más lluviosas, una en abril y junio, y la otra entre septiembre y octubre.
- Posición septentrional máxima de la ZCIT: junio y agosto
Se presenta un periodo seco del año.

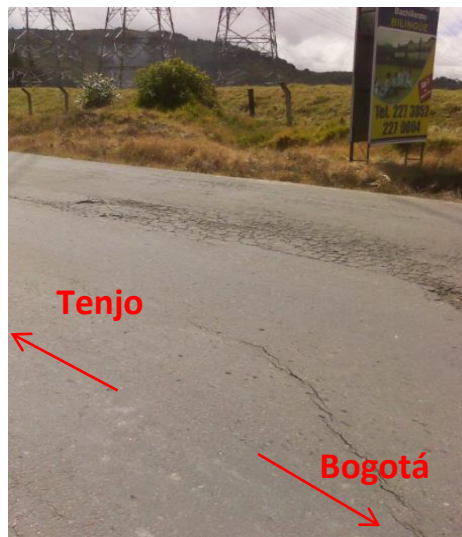
- Sondeo 1: Lugar que presente daños en la carpeta asfáltica y poca vegetación cerca, representados en la figura 24, en donde se observa una piel de cocodrilo sobre la carpeta asfáltica, así como múltiples fisuras y ondulamientos que hacen que la vía pierda funcionalidad.

Figura 24: Patologías en la carpeta asfáltica, Piel de Cocodrilo, sondeo 1

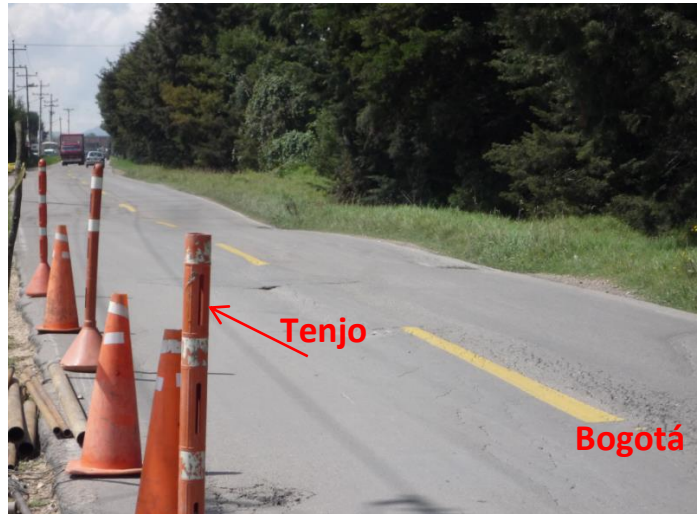
- Sondeo 2: Lugar que presente daños en la carpeta asfáltica y tenga cercas vivas cercanas, en la figura 25 se observa la barrera viva y el ondulamiento que se presenta paralela a esta.

Figura 25: Patología en la carpeta asfáltica, ondulaciones y piel de cocodrilo, sondeo 2

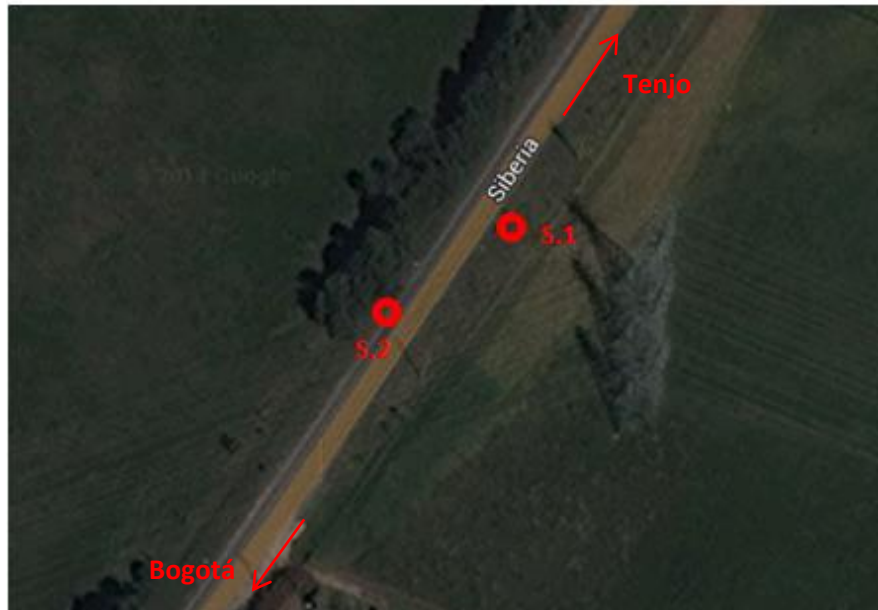
Figura 27: Ubicación específica de los sondeos (Google earth)

En el recorrido inicial realizado el 3 de agosto de 2013, se tomaron 6 posibles puntos, a lo largo de la vía Bogotá- Tenjo, en donde se podría realizar la extracción de las muestras, en donde el más apropiado fue el 6 ubicado en el km 11.3, teniendo como punto cero la bomba de gasolina ubicada en la entrada de Tenjo, a una latitud aproximada de $4^{\circ} 46' 47''$, y una longitud de $-74^{\circ}9'33''$.

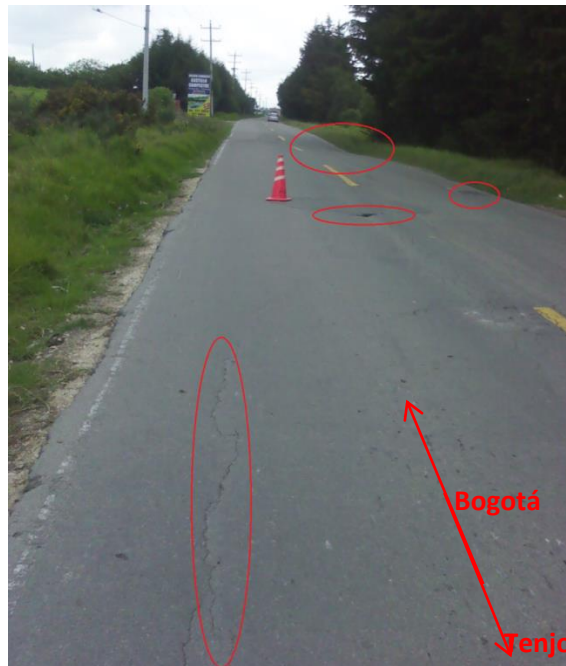
Figura 27: Zona de Sondeos

En este punto se tomaron los dos sondeos, uno a cada lado de la vía, teniendo en cuenta que el lugar cumplía con los criterios de selección marcados, como se puede observar en la figura 27.

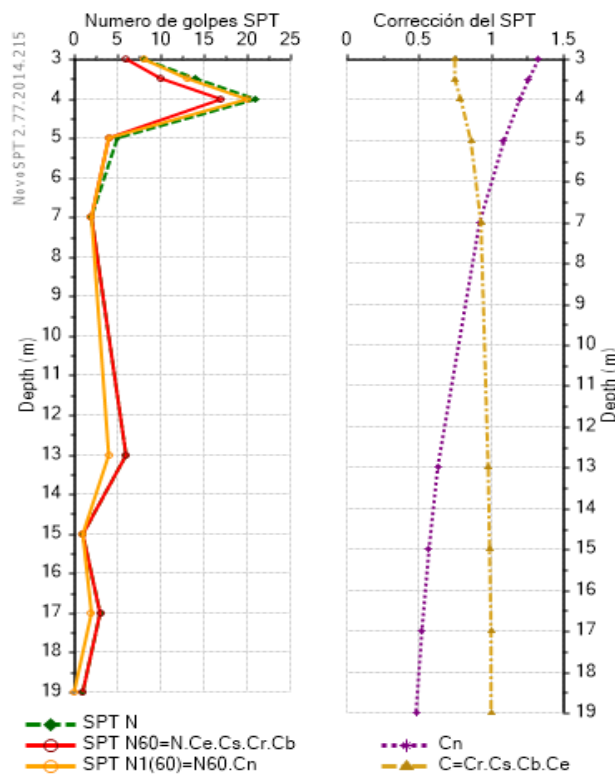
En la figura 30, se muestra el resultado del ensayo SPT para el sondeo 1 y se obtiene que hacia lo más superficial el suelo es más duro ya que presenta problemas de pérdida continua de humedad, esta característica va descendiendo hasta que a los 8,5 metros de profundidad ya no se registra número de golpes y el suelo es totalmente blando, es de recordar que este sondeo se realizó alejado de la zona de barreras vegetales, lo que hace que la humedad de esta zona sea un poco más elevada que la que se obtiene en sondeo 2, como se muestra a continuación.

Figura 31: Corrección del SPT (Sondeo 2), Programa Novo SPT

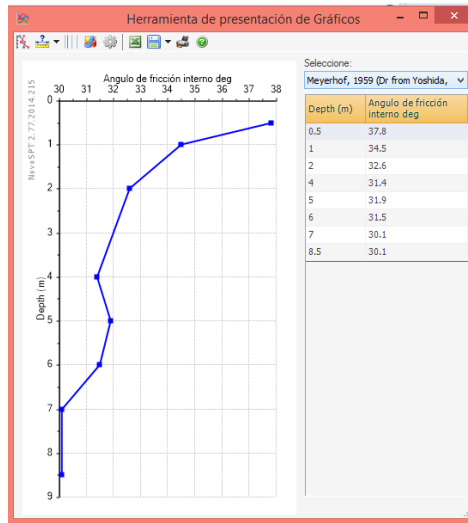
Figura 32: Ángulo de fricción (Sondeo 1), Programa Novo SPT

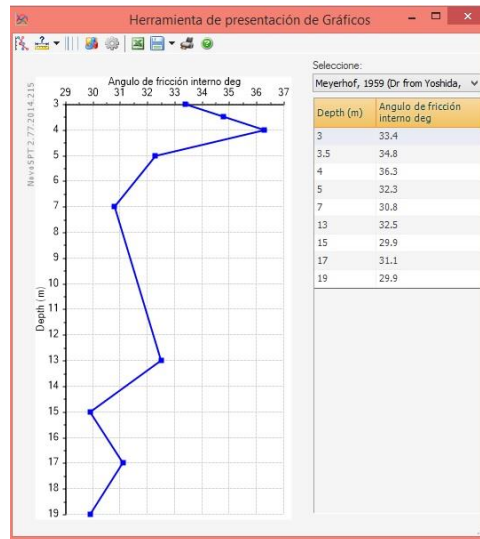
Este caso no se presenta en el sondeo 2, como muestra la figura 32 y teniendo en cuenta la cercanía que tiene este sondeo con las cercas vivas, el ángulo de fricción a medida que la profundidad aumenta varía radicalmente, esto indica que en esta zona los procesos de desecación se presentan en diferentes estratos de suelos. Por ejemplo, se puede observar que en la parte más superficial el ángulo de fricción empieza a aumentar hasta los 4 metros y después empieza a disminuir hasta los 7 metros en donde vuelve a aumentar hasta los 13 metros. Esta variación es bastante significativa para la dureza del suelo.

Figura 33: Ángulo de fricción (Sondeo 2), Programa Novo SPT

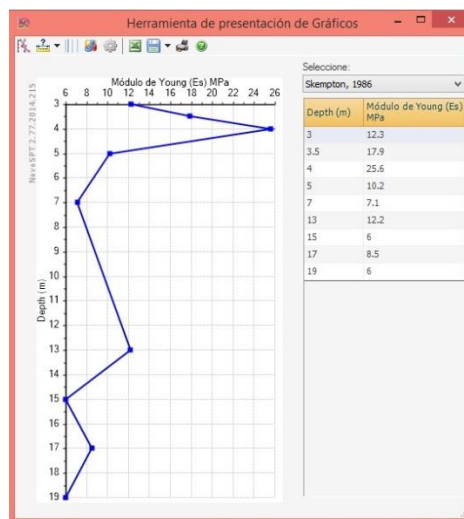
Por otro lado, en el sondeo 2, figura 35, las variaciones que se venían viendo tanto en el coeficiente de confinamiento como en el ángulo de fricción, se mantienen en el módulo de elasticidad, en donde en los primeros 4 metros se presenta un aumento hasta los 5 metros y después empieza una disminución hasta los 7 que vuelve a subir a los 13 metros. Esto muestra una inestabilidad en los estratos del suelo en cuanto a las presiones que pueda soportar el suelo, esto se puede deber al déficit de humedad que se presentan en cada estrato de suelo.

Figura 35: Módulo de Young, S2, Programa Novo SPT

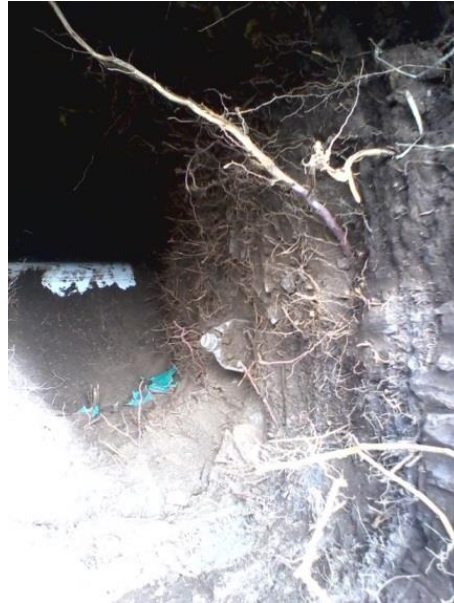
El primer apique realizado tiene lugar muy cerca a los árboles, debido a esto se observan diferentes características de desecación y fisuración a causa de las raíces, esto se observa en la figura 36.

Figura 36: Apique Número 1

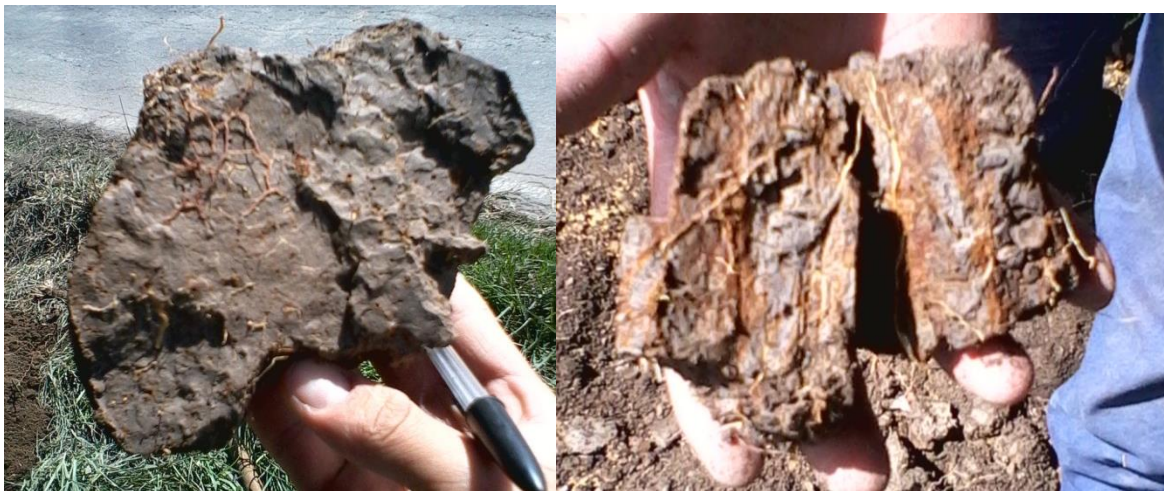
Se encuentra a 1.90m la arcilla oxidada, alta dureza, con raíces que perforan el suelo haciendo puntos que a la vez oxidan el suelo a una profundidad de 2,30 m, se encuentra una arcilla totalmente desecada y fisurada, debido a su cercanía o proximidad a los pinos (arboles), esto se puede observar en la figura 37, a la derecha se tiene la arcilla con oxidaciones, y a la izquierda una arcilla limosa con contenido orgánico.

Figura 37: Arcillas desecadas

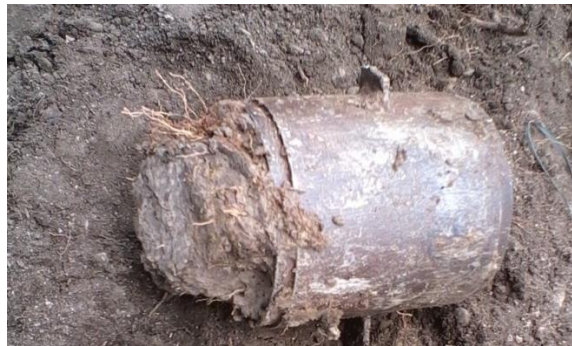
Figura 38: Muestra de CBR

Se decide tomar muestras CBR de 2,00 a 2,30 m (30 cms)

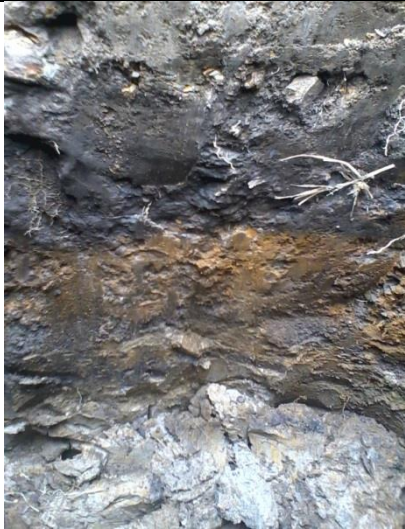
Figura 39: perfil del apique

Se procede a realizar el segundo apique al lado del poste a 1m de la vía, la arcilla de encuentra a una profundidad de 1,15m, presenta condiciones de humedad más altas, por lo que se observa que la ubicación de los Pinos a una distancia mucho más amplia y hay menos absorción de agua por parte de las raíces, se toma un perfil estratigráfico del apique realizado como se observa en la figura 39.

Relleno (10 cm)
	Limo grisáceo (40 cm)
	Arcilla Orgánica y con oxidaciones (50cm)
	Limo grisáceo (50cm)

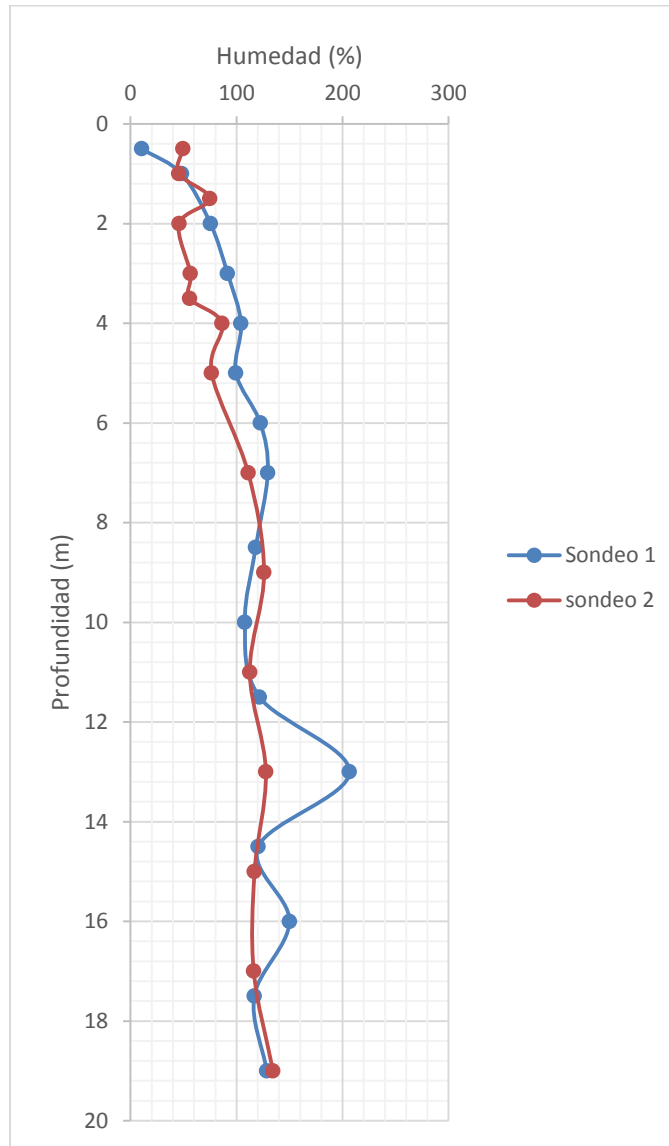
Como se había dicho anteriormente, las condiciones que se presentan en los dos suelos son muy opuestas, ya que en el primero se tiene poca presencia vegetal, por eso los contenidos de agua pueden ser muy variables, cosa que no ocurre en el segundo, que el contenido de humedad se ve más lineal debido al consumo de agua que tienen permanentemente los árboles foráneos de la zona.

Figura 40: humedades sondeo 1 y 2

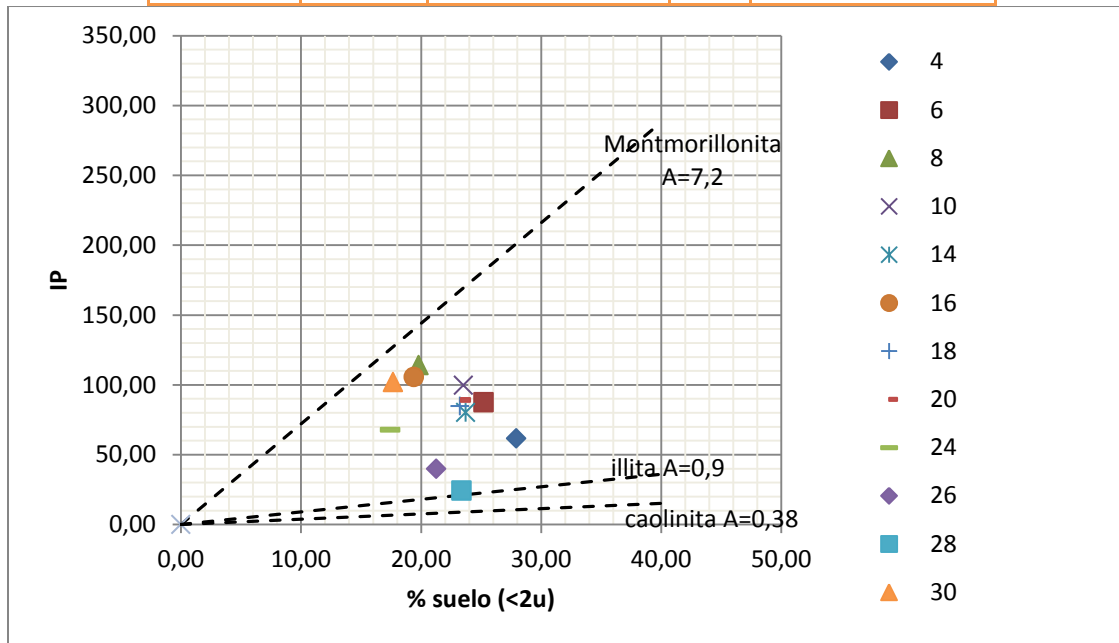
Muestra	IP	%Suelo (<2u)	A	Composición
4	61,53	27,94	2,20	Montmorillonita
6	87,50	25,23	3,47	Montmorillonita
8	114,11	19,82	5,76	Montmorillonita
10	99,64	23,53	4,23	Montmorillonita
14	80,10	23,73	3,37	Montmorillonita
16	105,63	19,41	5,44	Montmorillonita
18	84,69	23,25	3,64	Montmorillonita
20	89,13	23,34	3,82	Montmorillonita
24	67,79	17,43	3,89	Montmorillonita
26	39,84	21,27	1,87	Montmorillonita
28	24,32	23,39	1,04	Illita
30	102,02	17,69	5,77	Montmorillonita

Figura 41. Actividad de la arcilla Sondeo 1

Confirmando lo que se había obtenido con los índices de plasticidad, se observa que los minerales prevalecientes en las muestras obtenidas, tanto en el sondeo 1 que se representa con puntos rojos (●), como en el sondeo 2 que se representa con triángulos (Δ), son altamente expansivas y generan cambios volumétricos excesivos al interior de la estructura de suelo analizada, que generan patologías propias de la zona como los hundimientos, las grietas, la piel de cocodrilo, entre otros a lo largo de la carpeta asfáltica.

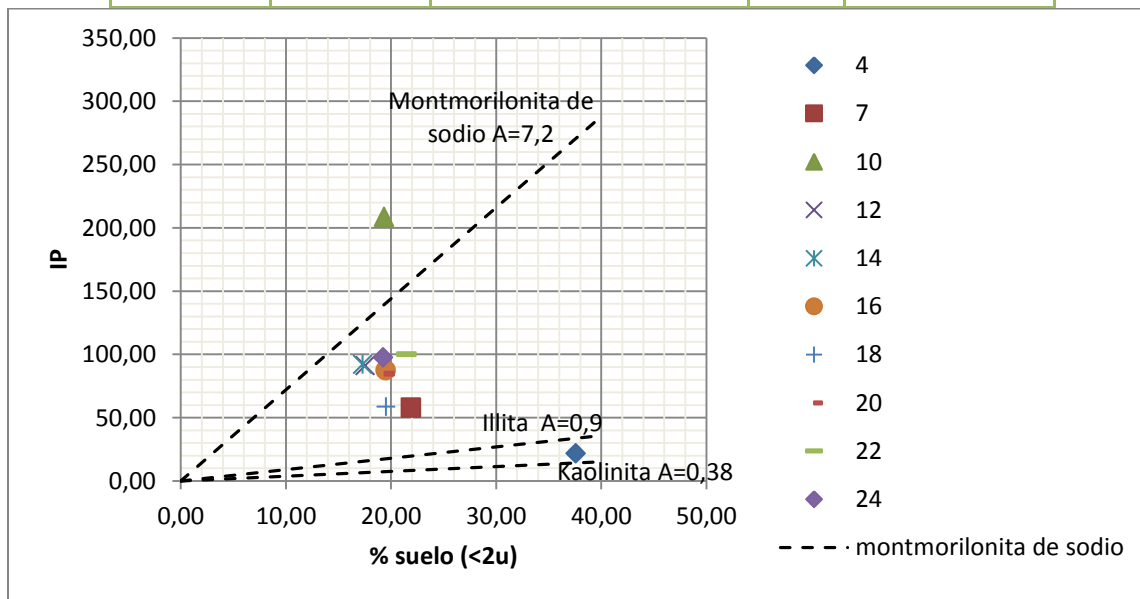
Muestra	IP	%Suelo (<2micras)	A	Composición
4	21,97	37,58	0,58	Caolinita
7	57,91	21,90	2,64	Montmorillonita
10	208,66	19,33	10,79	Montmorillonita
12	91,08	17,54	5,19	Montmorillonita
14	92,27	17,30	5,33	Montmorillonita
16	87,63	19,49	4,50	Montmorillonita
18	58,81	19,53	3,01	Montmorillonita
20	84,84	19,41	4,37	Montmorillonita
22	100,33	21,48	4,67	Montmorillonita
24	97,78	19,26	5,08	Montmorillonita

Figura 42. Actividad de la arcilla Sondeo 2

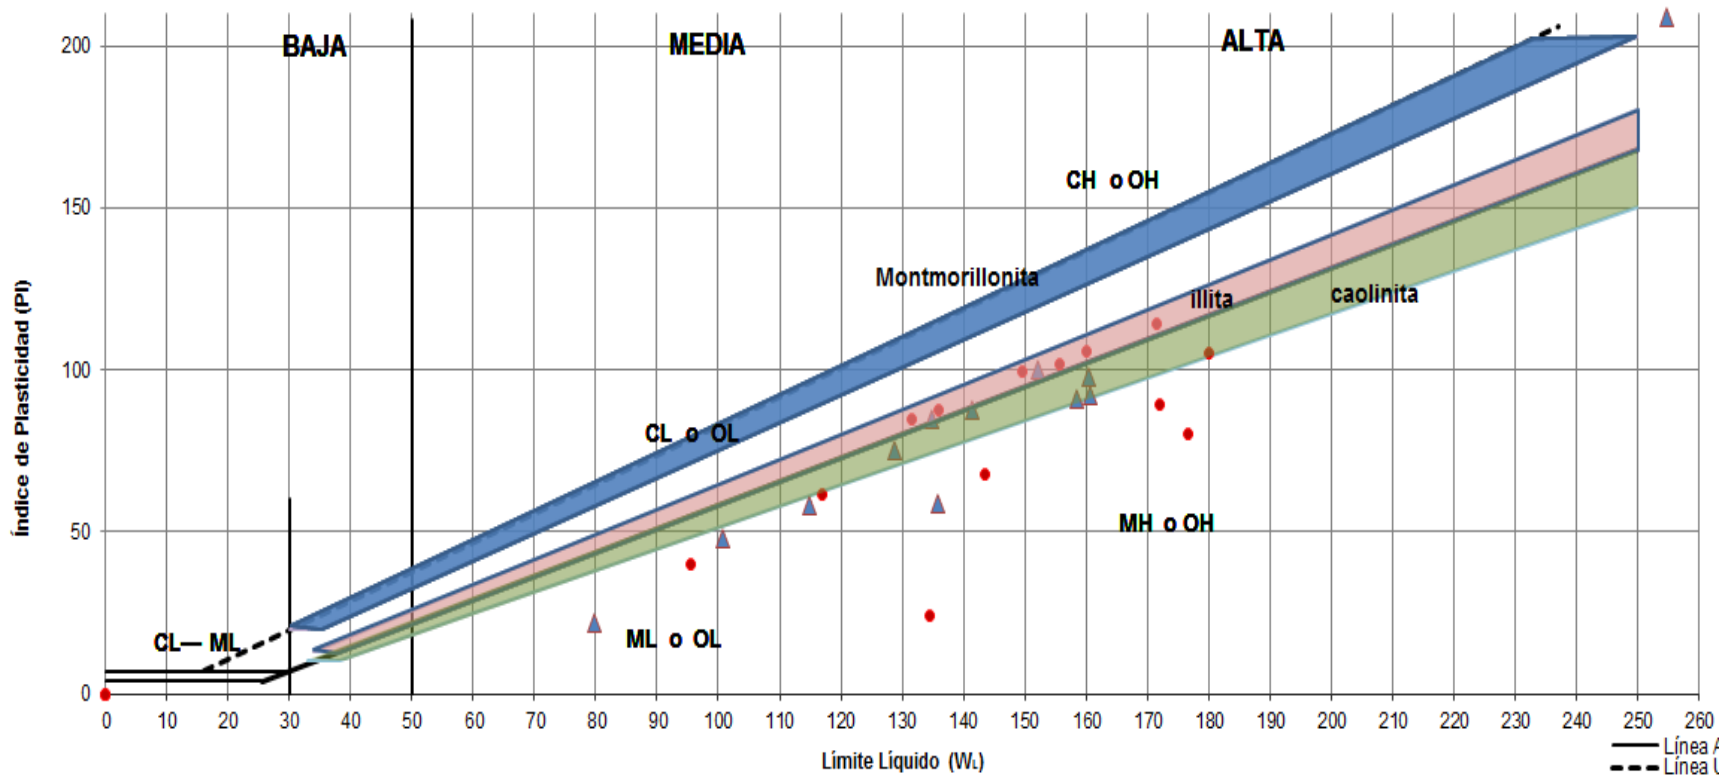
Figura 43: Carta de Casa Grande

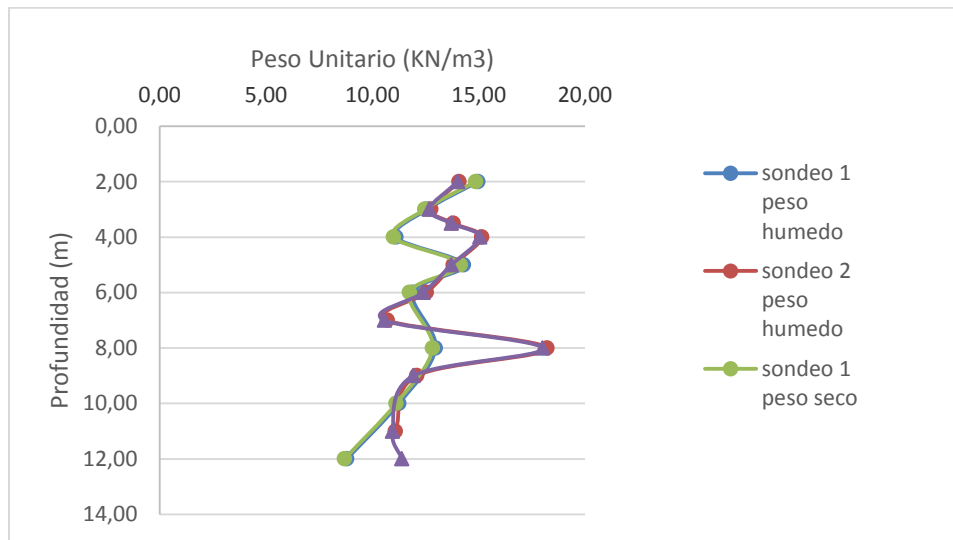
En la figura 44 se muestra la relación entre pesos húmedos y secos de los dos sondeos respecto a la profundidad

Figura 44: Pesos Húmedos Totales y Secos vs Profundidad

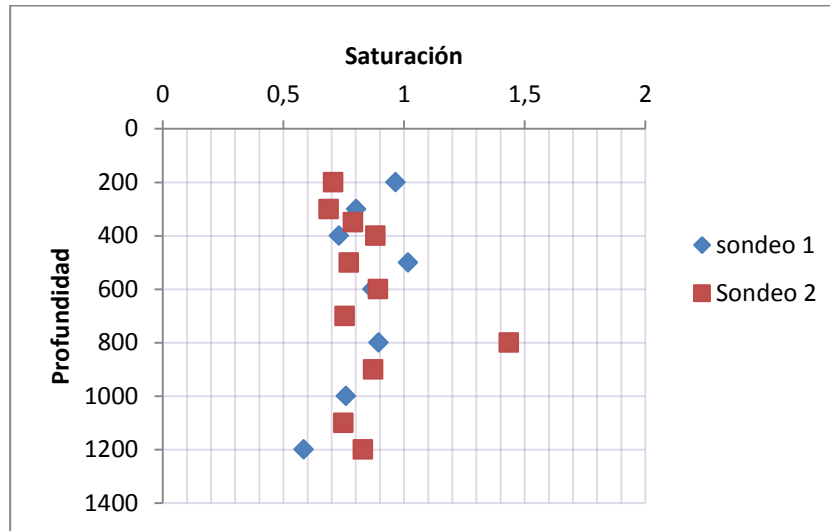
Figura 55: Saturación vs Profundidad

En el sondeo 1, figura 55, se observa una saturación que superficialmente es elevada y posteriormente, en los siguientes 2 metros va disminuyendo, hasta que llega a 55% y hacia los 6 y 7 metros de profundidad en donde de nuevo adquiere una saturación de aproximadamente el 100%, a partir de este punto empieza una pérdida continua de agua y es donde se genera el proceso de la desecación que produce las grandes grietas a profundidades considerables.

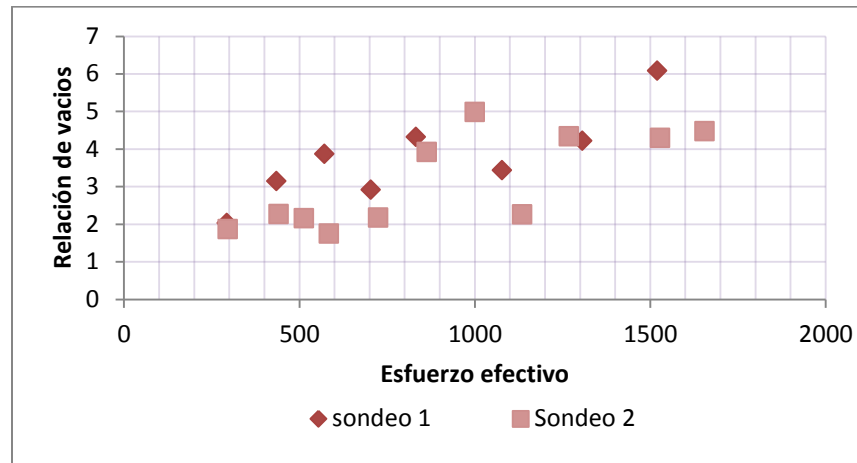
Figura 56: Relación de vacíos vs Esfuerzo total

Se observa que a mayor esfuerzo vertical la relación de vacíos aumenta, esto es atípico en un suelo arcilloso normal, pero este material estudiado afectado por la desecación genera que a mayor carga vertical las fisuras y el agrietamiento es mayor, por lo cual genera un aumento considerable de vacíos respecto a los primeros seis metros. Al comparar las gráficas de ambos sondeos, se puede observar claramente como la del sondeo dos, el cual fue realizado cerca de los árboles, genera un cambio de relación de vacíos mucho mayor respecto al primer sondeo, esto gracias a que la pérdida de agua en la masa de suelo es mayor en el sondeo dos que en el primero.

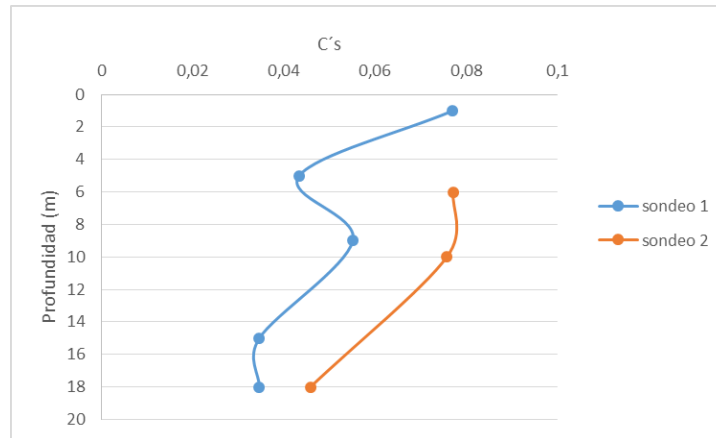
Al observar la figura 62, se puede entender que el sondeo 1 al tener suelos más blandos su recuperación en la descarga es mayor que en el sondeo 2, por lo cual podemos asumir que el suelo del sondeo 2 es más rígido y al serlo no tendrá tanta capacidad de recuperación por lo cual el suelo puede llegar a la falla y fisurarse más fácil que el suelo del sondeo 1.

Figura 62: Coeficiente de recuperación vs profundidad

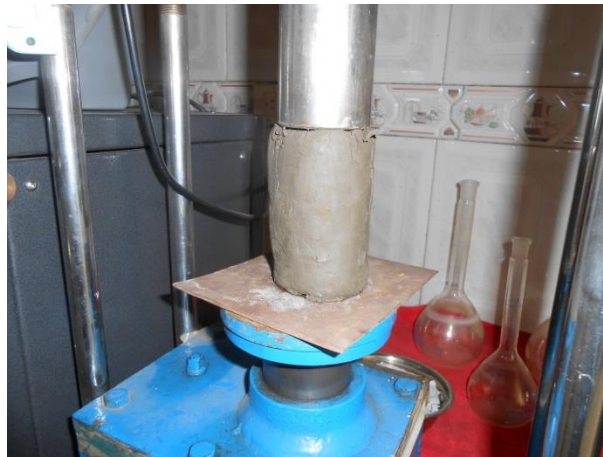
Figura 64: Fotografía montaje de laboratorio

Este laboratorio se realizó utilizando cuatro muestras por sondeo, las tablas de resultados se pueden observar en el anexo 9.

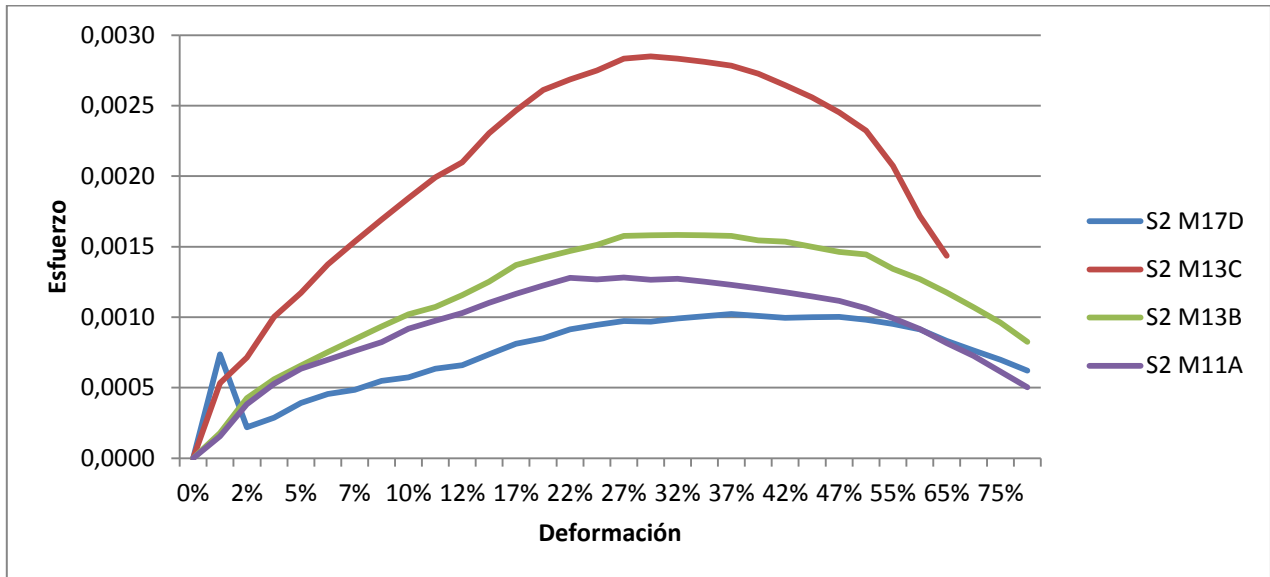
En el sondeo 2 se presenta una situación similar a la del sondeo 1, el área transversal aumenta proporcionalmente con la carga aplicada, hasta que se produce la falla transversal, indicando que es un material plástico y frágil, debido a que su punto de falla se encuentra entre el 20% y el 40%.

Figura 66: Resistencia a la compresión inconfiada Sondaje 2
