**Eje de articulación patrimonial sobre la carrera 12 entre calles 35 y 42. Barrio García  
Rovira, Bucaramanga**

**Trabajo de grado para optar el título de Arquitecta**

**Universidad Santo Tomás, Bucaramanga**

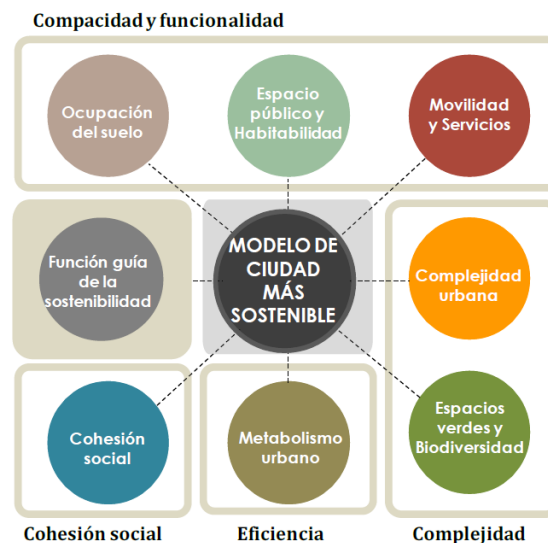
**Figura 2.** Esquema modelo de ciudad sostenible

Se aplica el método del urbanismo ecológico propuesto por Salvador Rueda que establece una serie de indicadores urbanos enfocados en la sostenibilidad para la adaptación para la entrada de una nueva era de información. El modelo está estructurado por 4 ejes: Compacidad, complejidad, eficiencia y estabilidad social. Rueda le apuesta a la construcción de entornos urbanos con densidad edificatoria y compacidad urbana, a la diversificación urbana a partir de usos mixtos, la eficiencia de los recursos locales e implementación de espacios que favorezcan la cohesión urbana. Este método propone abordar el análisis desde 4 niveles: altura, superficie y subsuelo. En el desarrollo de este proyecto se implementarán 4 ámbitos pertinentes para el alcance general: Ocupación del suelo, Espacio público y habitabilidad, Movilidad y Servicios, y Complejidad urbana. Que conforman 18 indicadores o condicionantes.

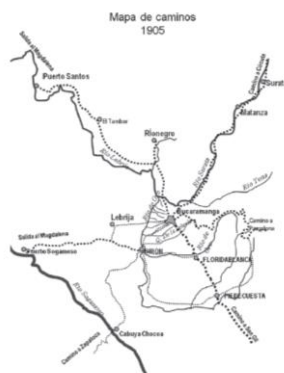
**Figura 5.** *Mapa de caminos 1905. Bucaramanga*

**3.1.2.4 Bucaramanga durante el siglo XX.** Aún a inicios del siglo XX, el comercio en la ciudad fomentó su crecimiento social, político y urbano. Fue el cruce los siguientes caminos lo que generó que la ciudad se convirtiera en una potencial comercial en la región, eran cuatro caminos los que jerarquizaban la ciudad: hacia Matanza, hacia Rionegro, hacia Lebrija y hacia Piedecuesta.

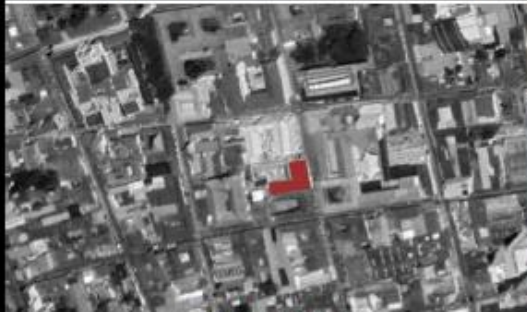
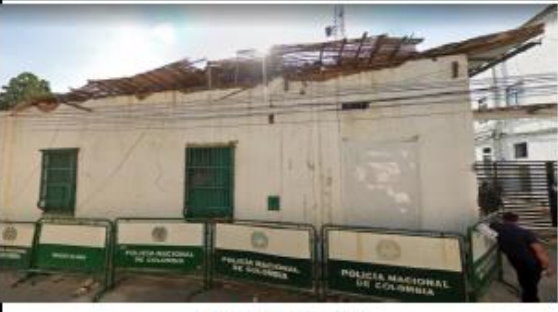
| EJE DE ARTICULACIÓN PATRIMONIAL SOBRE LA CARRERA 12 BARRIO CENTRO | | | | | | | | | | | |
|---|---|---|---|---|---|---|---|---|---|---|---|
| La edificación se encuentra en un estado muy deficiente, su cubierta está completamente deteriorada, se aprecia que de las 3 ventanas de la fachada occidental una se encuentra en buen estado, una en deterioro y la otra unicamente tiene el vano que está sellado | | | | | N° pisos | 1 | Fondo (ml) | 42 | | | |

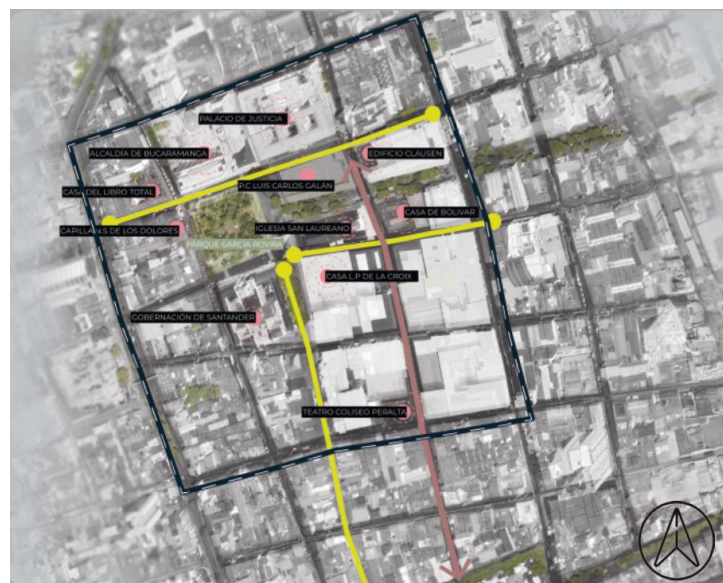
**Figura 40.** Posibles ejes de articulación patrimonial

Nota. Los posibles ejes se proponen tomando como base las edificaciones con declaratoria patrimonial. Elaboración propia.

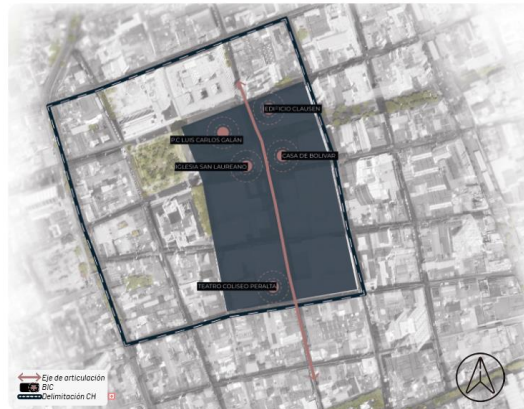
**Figura 48.** Delimitación del área de estudio

Finalmente se define el área de estudio para la definición de estrategias sobre la carrera 12 entre calles 35 y 42, el área de estudio consta de 8 manzanas que a su vez contienen 4 bienes de interés cultural con declaratoria: el edificio C.P Clausen, la casa de Bolívar, la iglesia san Laureano y el teatro coliseo Peralta.

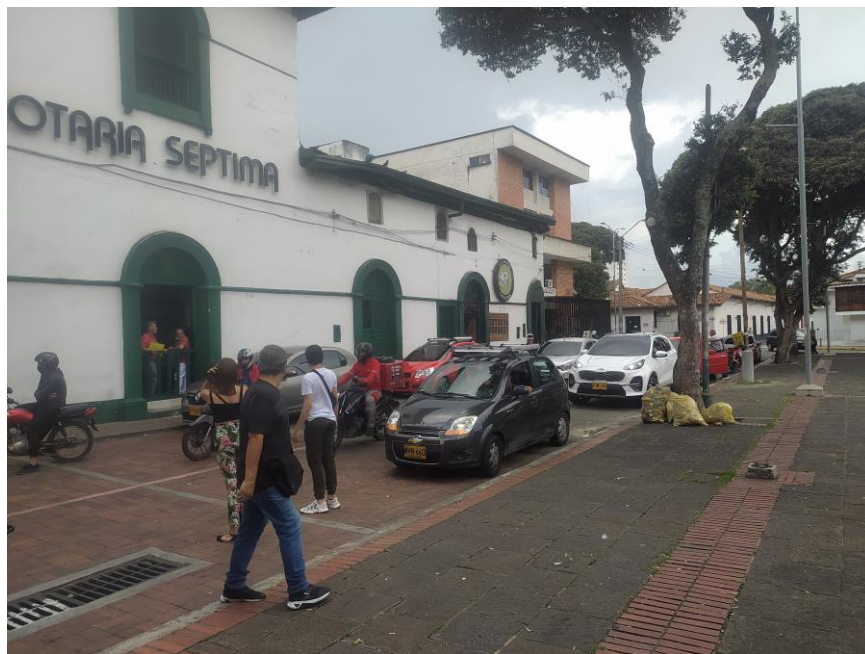
**Figura 51.** Estado actual entre calles 35 y 36

Nota. Registro fotográfico, se aprecia estacionamiento de vehículos sobre la calzada.

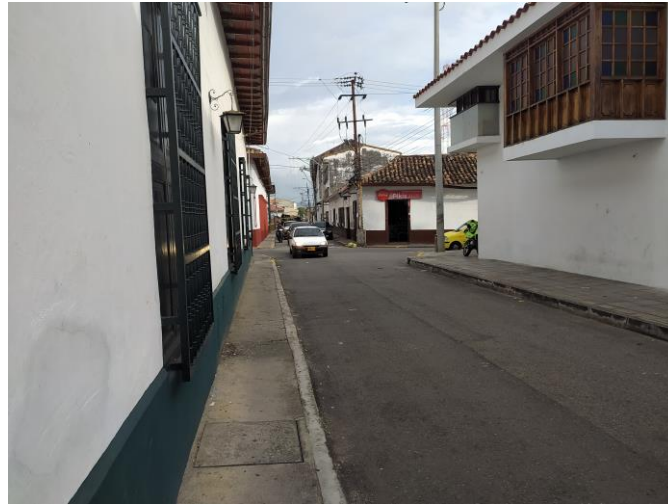
**Figura 52.** *Estado actual entre calles 36 y 37*

Nota. Registro fotográfico, se aprecia dimensionamiento limitado del andén.

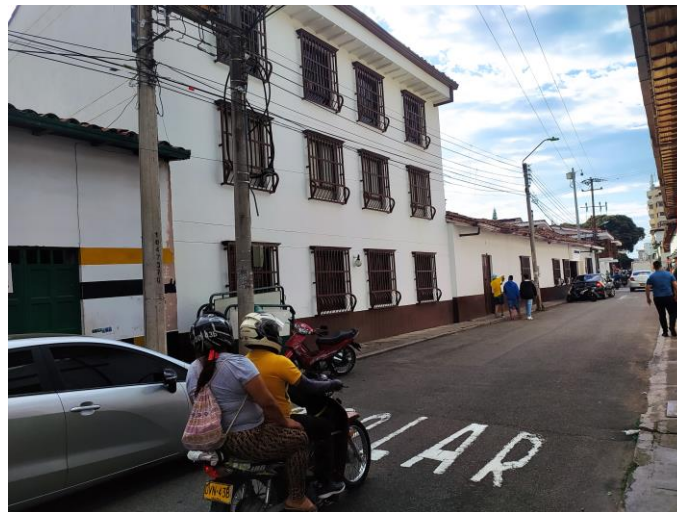
**Figura 53.** *Estado actual entre calles 37 y 41*

Nota. Registro fotográfico, se aprecian barreras visuales y físicas.

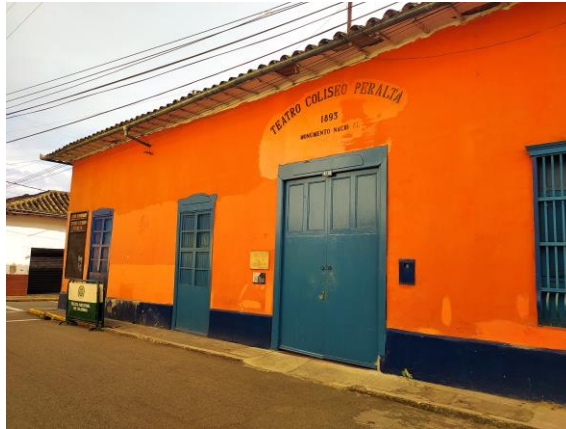
**Figura 54.** *Estado actual acceso teatro coliseo Peralta*

Nota. Registro fotográfico, dimensionamiento limitado de la franja peatonal para acceder al teatro.

**3.3.3.4 Estado actual del área de estudio.** En primer lugar, se aprecia la distribución actual de las franjas de circulación peatonal, circulación vehicular y franja de amoblamiento, la situación actual expone un dimensionamiento limitado de andenes y la una franja de amoblamiento inconstante y poco definida que tiende a generar barreras físicas y visuales para el peatón.

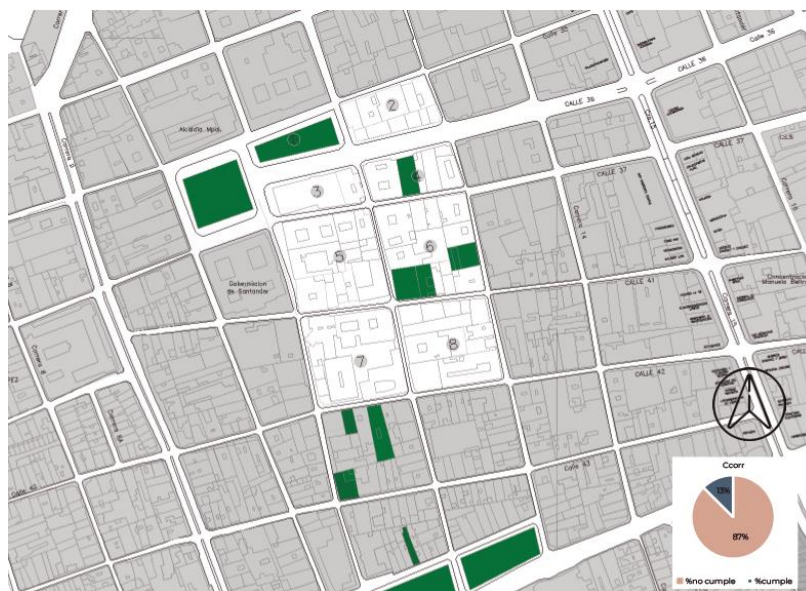
**Figura 59.** *Compacidad corregida*

**3.3.4.2.1 Compacidad corregida.** La compacidad corregida relaciona el volumen edificado con el espacio libre (verde urbano, zonas de estancia) El indicador entiende el medio construido como agente que ejerce presión sobre el territorio y el espacio público, como factor descompresor. Actualmente en el sector de estudio únicamente se identifica la plaza Luis Carlos Galán y el jardín de los edecanes como espacio libre. Igualmente, se identifica el parque García Rovira y el parque Romero que, aunque están fuera del área de intervención, representan un verde urbano importante para el sector.

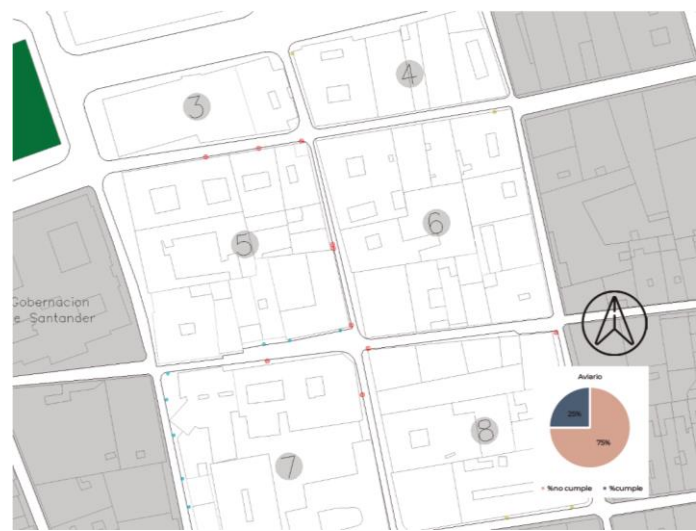
Figura 61. Accesibilidad al viario

**3.3.4.2 Accesibilidad del viario.** Este indicador busca relacionar la dimensión del andén y su pendiente, con el fin de reducir las barreras físicas para personas con movilidad reducida. En el sector de se evidencia un pendiente muy baja (2%) y un buen dimensionamiento de andenes sobre las manzanas continuas a la calle 36 (manzanas 1 y 2). Sin embargo, el dimensionamiento general de los andenes es muy deficiente, especialmente sobre las calles 37 y 38(manzanas 4,5,6,7,8) Siendo muchas veces interrumpidos por postes de electricidad, señales de tránsito o luminarias. Según el número total de obstáculos (28) el 50% son postes, 18% señales de tránsito y 32% luminarias.

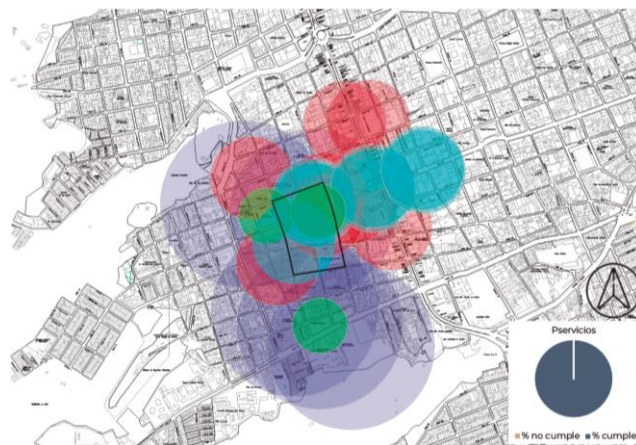
**Figura 72.** Proximidad de la población a servicios básicos

**3.3.4.2.7 Proximidad de la población a servicios básicos.** El objetivo es tener los servicios urbanos básicos: equipamientos públicos, redes de transporte público, actividades comerciales de proximidad y espacios verdes, a menos de 10 minutos a pie (600m). Los equipamientos básicos se concentran continuos al parque García Rovira y al parque Romero, el comercio se concentra principalmente hacia las carreras 15 y 9 y hacia la calle 36. Las paradas de Metrolínea se localizan sobre la calle 36 y la ruta AB1 es la encargada de cubrir este sector, sin embargo, el sistema de bus urbano tiene mayor cobertura en el sector y se identifica sobre las carreras 13 y 14. Finalmente se identifican tres espacios verdes, el parque García Rovira, el parque romero y el patio de los edecanes.

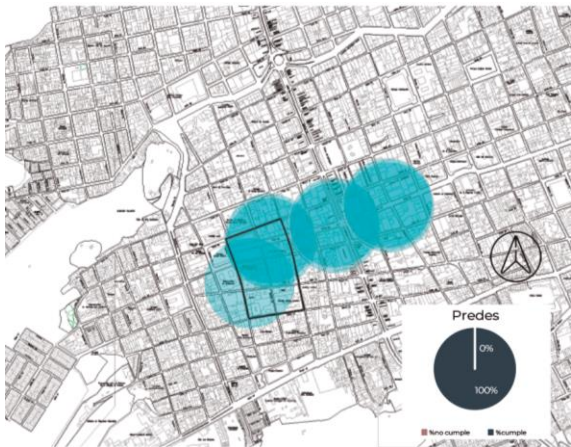
**Figura 74.** Proximidad a redes de transporte alternativas

**3.3.4.3.1 Proximidad a redes de transporte alternativas.** Se tienen en cuenta las paradas de SITM, la ciclorruta proyectada sobre la carrera 11 según el POT y la senda peatonal en la carrera 11. Se evidencia que la población cuenta con un buen nivel de acceso a medios alternativos, sin embargo, la morfología vial se encuentra muy limitada para la implementación de ciclorrutas, las paradas de Metrolínea no cuentan con mobiliario urbano y no hay una demarcación clara. Este indicador sugiere una proximidad de mínimo 3 tipos de redes, por lo tanto, se cumple con el mínimo.

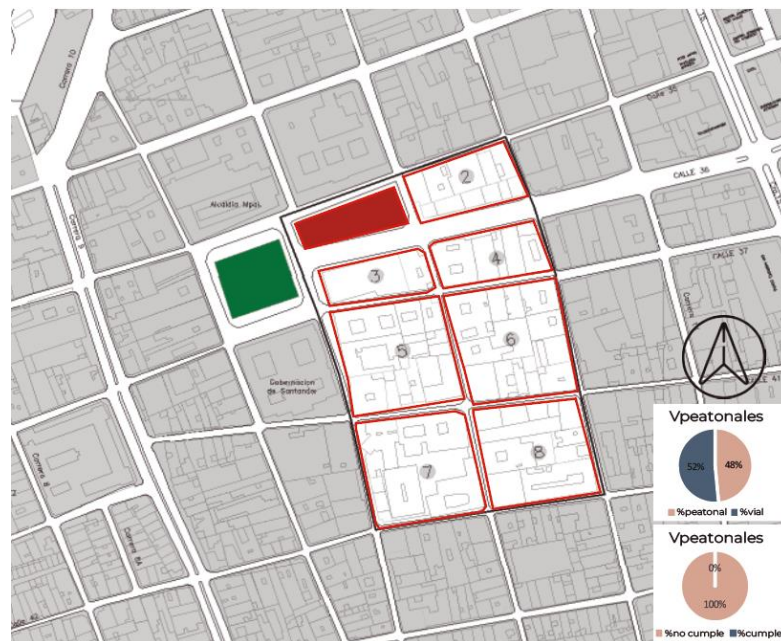
**Figura 76.** Reparto del viario público

**3.3.4.3.2 Reparto del viario público.** Este indicador estudia la calidad del espacio público y supone que el ideal es una proporción del 75% de viario peatonal y 25% vial. En el sector de estudio se identifica un reparto de viario inconsistente, con un 48% peatonal y 52% vial considerando como espacios peatonales los andenes de cada manzana y la plaza Luis Carlos Galán. Los ejes peatonales permiten mejorar el confort acústico y térmico, solo se identifica uno sobre la carrera 11.

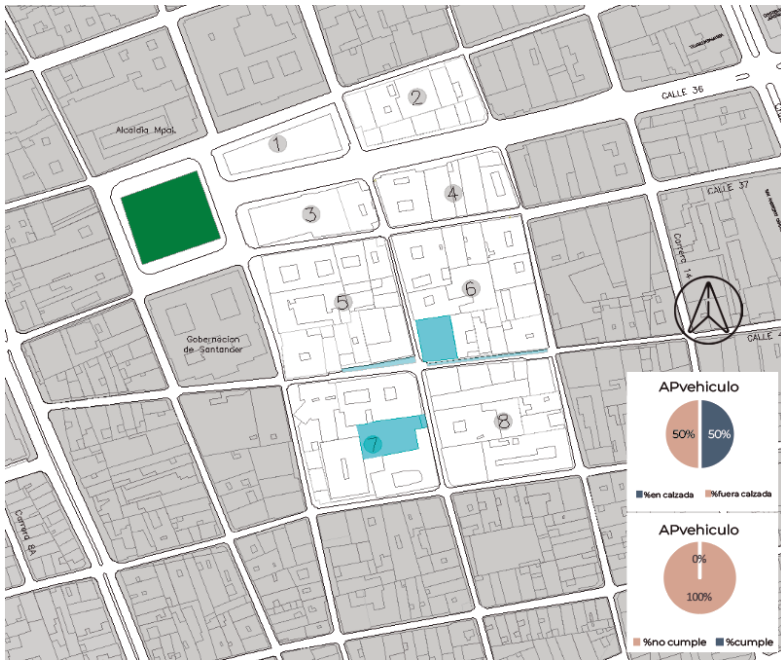
Figura 78. Aparcamiento de vehículo fuera de la calzada

**3.3.4.3 Aparcamiento de vehículo fuera de la calzada.** Los parqueaderos sobre el espacio público reducen sustancialmente la cantidad y calidad del espacio público para el peatón. Actualmente se identifican 4 parqueaderos, 2 de ellos sobre la calzada (manzanas 5 y 6) y de uso privado, 1 público sobre la manzana 6 y 1 privado sobre la manzana 7. Según el indicador, el valor mínimo es del 80% de parqueaderos fuera de la calzada, sin embargo, actualmente el sector posee solo un 50%.

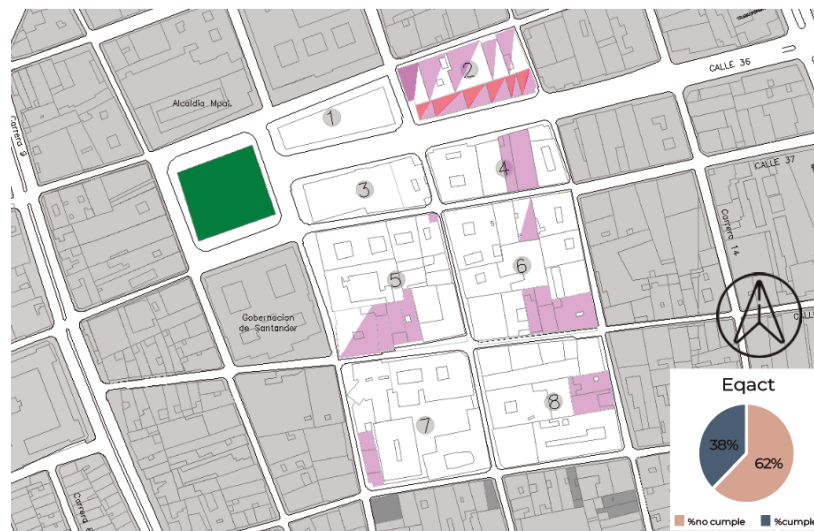
**Figura 82.** Equilibrio entre actividad y residencia

**3.3.4.4.1 Equilibrio entre actividad y residencia.** Este indicador pretende demostrar la mezcla funciones y usos urbanos en un espacio residencial. Se consideran los establecimientos de comercio liviano y oficinas en el sector. Actualmente se evidencia mayor presencia de comercio y oficinas sobre la manzana 2 por su cercanía con el paseo del comercio, sin embargo, el sector tiene una actividad mayormente institucional y en el resto de las manzanas hay baja presencia de comercio y oficinas. La relación entre actividad y residencia es del 19%.

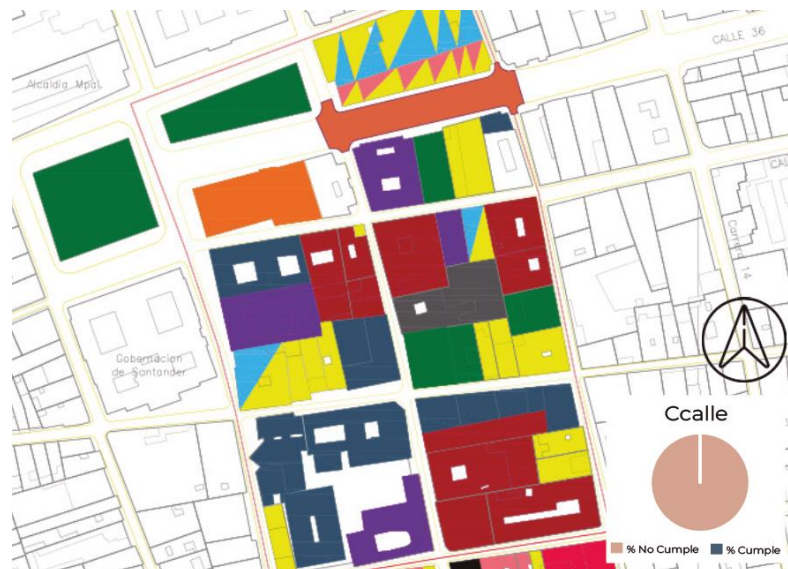
**Figura 84.** Continuidad espacial y funcional de la calle corredor

**3.3.4.4.2 Continuidad espacial y funcional de la calle corredor.** Se identifica el tramo de la calle 36 comprendido entre la carrera 12 y carrera 13 como una zona de continuidad espacial en relación al impacto comercial del sector. La continuidad espacial general es baja debido a la escasez de actividad comercial en el sector.

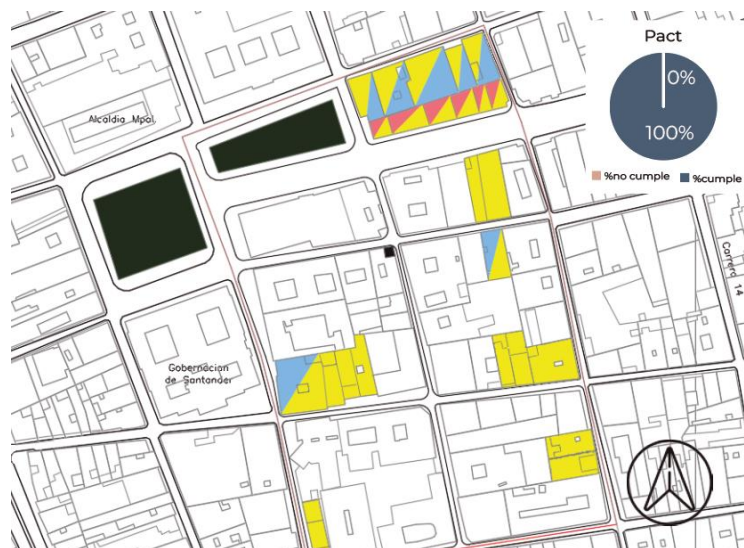
**Figura 86.** Proximidad a actividades comerciales

**3.3.4.4.3 Proximidad a actividades comerciales.** Este indicador pretende estudiar la cantidad de edificaciones de diferente uso comercial. Aunque se evidencia baja presencia de comercio en el sector, hay gran diferenciación de tipos de comercio entre sí, especialmente sobre la calle 36 (manzana 2). Ese comercio tiene una cobertura de 300m y logra cubrir la totalidad de la población presente en el área de intervención.

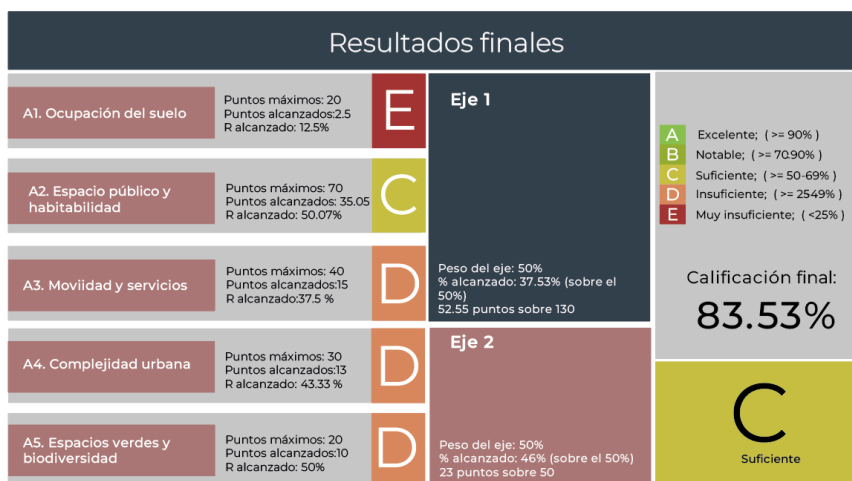
**Figura 93. Resultados generales**

Para la tabulación de resultados se le asigna a cada indicador un valor de 10 puntos, que a su vez corresponde a un valor máximo en cada ámbito. Cada ámbito corresponde a un eje, en este caso los ámbitos de ocupación de suelo, espacio público y habitabilidad y movilidad y servicios corresponden al eje 1 que tiene un valor porcentual de 50% y los ámbitos de complejidad urbana y espacios verdes y biodiversidad corresponden al eje 2 que igualmente tienen un valor porcentual de 50%. Finalmente se observa que la calificación final es de 83.53% que corresponde a una

calificación suficiente, sin embargo, la mayoría de ámbitos tienen una calificación insuficiente o muy insuficiente.

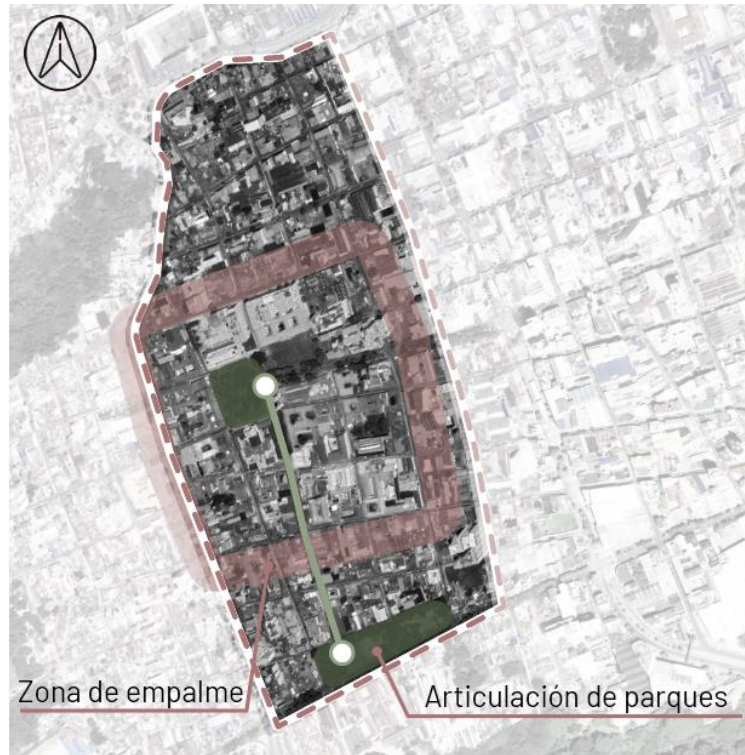
- Incorporar una zona de empalme entre el centro histórico y su perímetro.
- Multifuncionalidad en el Barrio García Rovira.
- Plantear interconexión de los parques Romero y parque García Rovira.
- Integración de métodos de transporte alternativo.

**Figura 101.** *Propuestas a escala barrial*

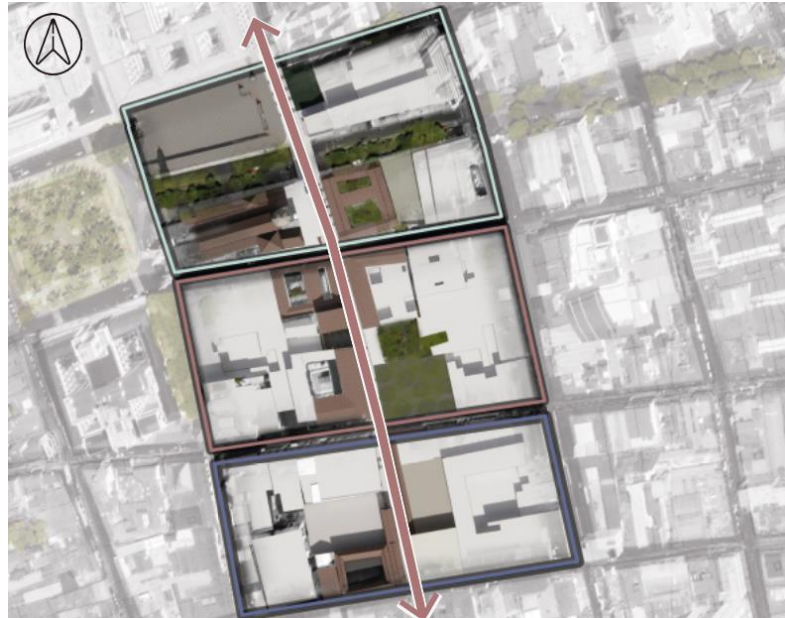
- Cambios de uso para la integración de espacios verdes, uso comercial y uso cultural
- Redistribución de franjas de circulación peatonal, circulación vehicular amoblamiento
- Cambio de materialidad
- Integración de vegetación
- Acceso a parqueaderos con circulación vial restringida
- Proponer mobiliario e iluminación coherentes con el contexto

**Figura 103.** *Propuestas escala eje de articulación patrimonial*

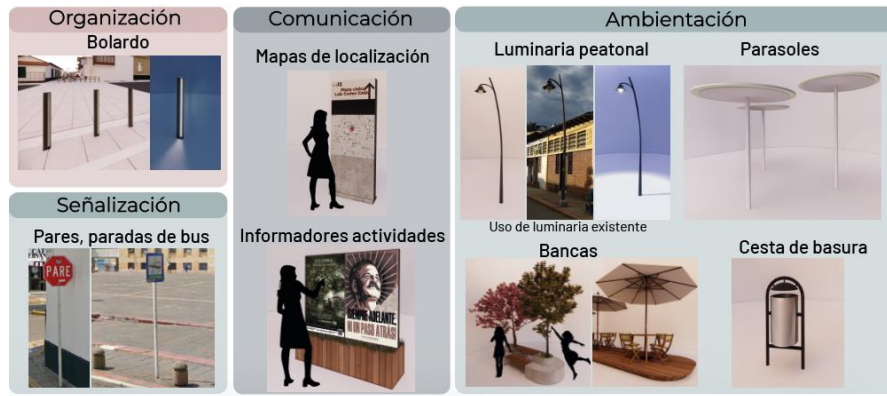
Se selecciona el mobiliario y se clasifica según el decreto 1504 de 1998, que consta de mobiliario de organización: bolardo, mobiliario de señalización: paradas de bus y pares, mobiliario de comunicación: mapas de localización e informadores de actividades, y mobiliario de ambientación: Luminaria peatonal (se usa la existente en el sector), parasoles, bancas y cesta de basura.

**Figura 108.** *Propuesta de mobiliario*

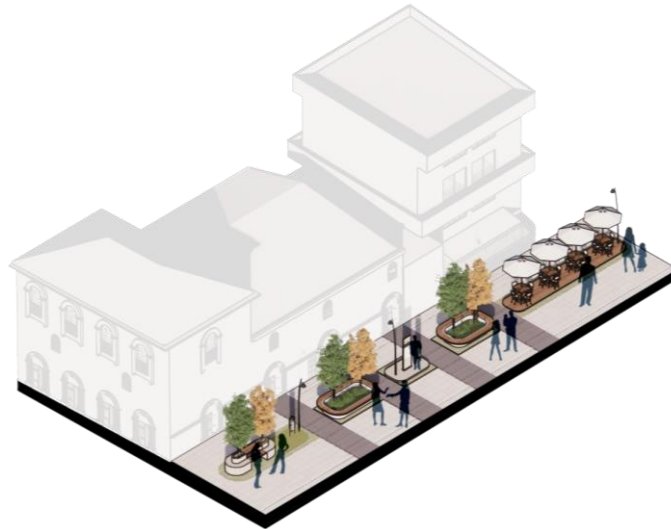
Integrar la vegetación en la franja de amoblamiento permite mejorar el indicador de percepción visual del verde urbano y la generación de zonas de sombra.

**Figura 118.** *Axonometría con localización de vegetación*
