6.3. Marco Teórico

6.4. Marco Histórico

El edificio multifamiliar Atlantis fue un proyecto concebido por la empresa Hernández Gómez y CIA Limitada, en cabeza del ingeniero Rodolfo Hernando Suarez en el año de 1991.

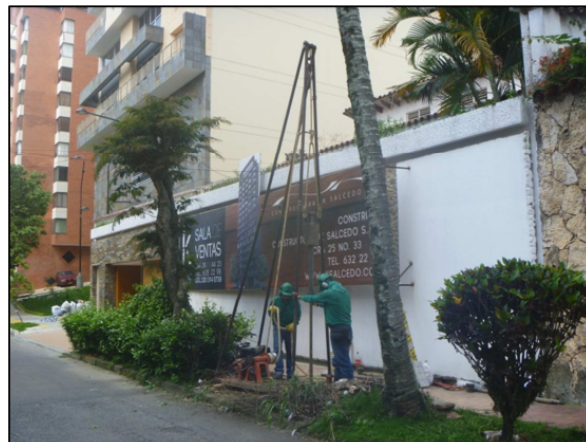
Ilustración 5. Estudio Geotécnico No. 4417 (Suarez Jaime, 2013)

En 2013 la empresa Geotecnología S.A.S. realiza estudio el estudio geotécnico No. 4417 por parte del ingeniero Jaime Suarez Diaz, en el área de influencia del edificio.

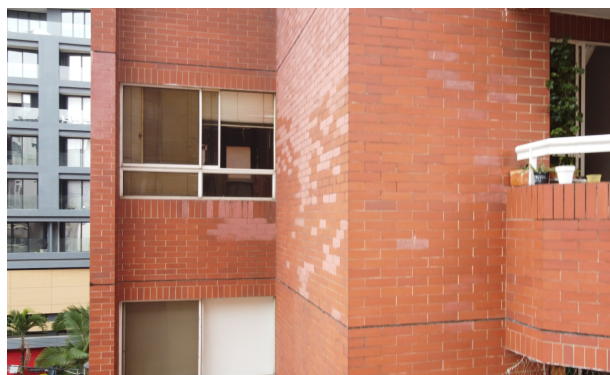
Ilustración 6. *Desprendimientos de unidades de fachaleta (EMA, 2022).*

A lo largo del uso de la estructura, desde edades tempranas se tienen testimonios de desprendimientos de unidades de fachaleta, como también grandes porciones de fachaleta, algunas en zonas esquineras y otros en laterales y culatas de la fachada del edificio (EMA,2022). Muestra de estos desprendimientos generalizados está el evidente estado de la fachada con diferentes tonalidades de fachaleta donde se ven marcados los desprendimientos que ha sufrido el sistema de fachada de la edificación.

En el año 2020 se realiza lavado e hidrofugado de fachada con arreglos locales de fisuras, grietas y desprendimientos por parte de una empresa privada.

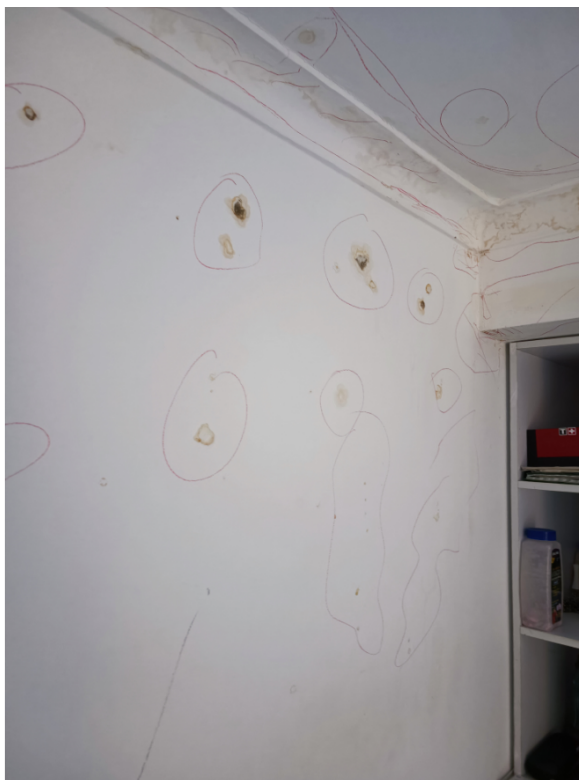
Ilustración 7. *Lesiones en interior de muro de fachada Apartamento 702 (EMA, 2022)*

Un estudio realizado en el año 2022 por parte de la empresa PRODICAD S.A.S, el cual tuvo como objetivo analizar el estado de la fachada, encontró que en el apartamento 702, apartamento dúplex que hace parte de una de las 40 unidades residenciales, es la propiedad con mayor afectación por daños y condiciones de la fachada, generando inhabitabilidad en una habitación del apartamento mencionado, y múltiples lesiones dentro de la propiedad (EMA,2022).
