**Gestión del proyecto de construcción San Agustín Apartamentos de la Constructora González Bohórquez en el municipio de Bucaramanga, Santander, a través de la elaboración de cortes de mano de obra, cálculos de cantidades de recursos, control del cronograma y administración de costos**

**Trabajo de grado para optar el título de Ingeniero Civil**

**Universidad Santo Tomás, Bucaramanga**

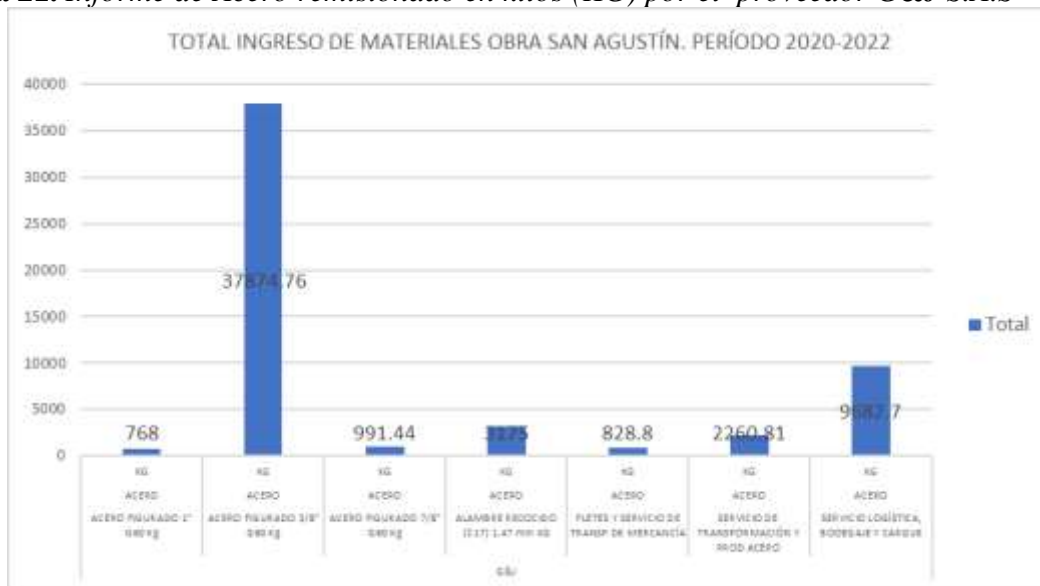
**Figura 21.** Informe de Acero remisionado en kilos (KG) por el proveedor G&J S.A.S

Como se ve en la Figura 21, los informes se pueden realizar por proveedor y pueden incluir y desglosarse por categoría, y unidad de medida. En la Figura 21 también se puede observar el informe de la categoría Acero, con unidad de medida en kilos (KG) del proveedor G&J S.A.S durante los años 2020 a 2022.

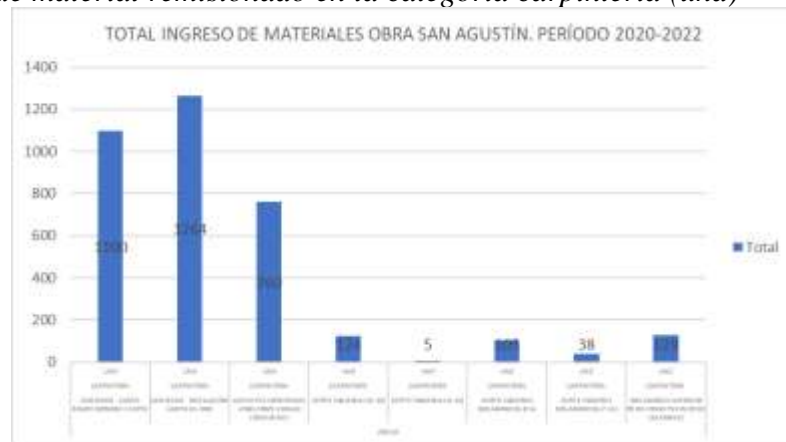
**Figura 22.** Informe de material remisionado en la categoría carpintería (und)

Como se mencionó anteriormente, el informe permite seleccionar cualquier categoría, unidad de medida y proveedor, en el caso de la Figura 22 se presenta el informe arrojado para el proveedor Ardisa SA, en la categoría carpintería, por unidades (UND).

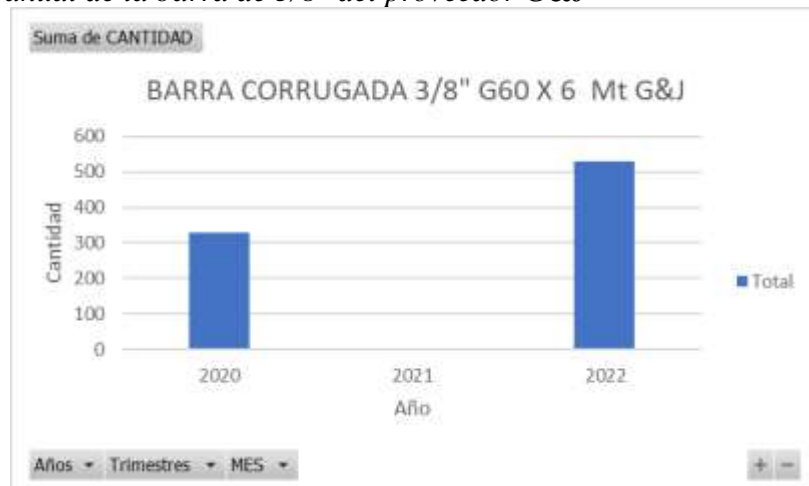
**Figura 23.** Informe anual de la barra de 3/8" del proveedor G&J

**4.1.6.2 Informes por Insumos.** La aplicación también permitió que los informes se pudieran realizar para cada uno de los insumos. En la Figura 23 se presenta el ingreso anual de la barra corrugada de 3/8" G60 x 6 metros, entregada por el proveedor G&J. Así mismo, la aplicación y los datos ingresados en ella permitieron desglosar las entradas de material por meses, por trimestres, semestres o años, dependiendo de lo que se necesitara (Ver figura 24).

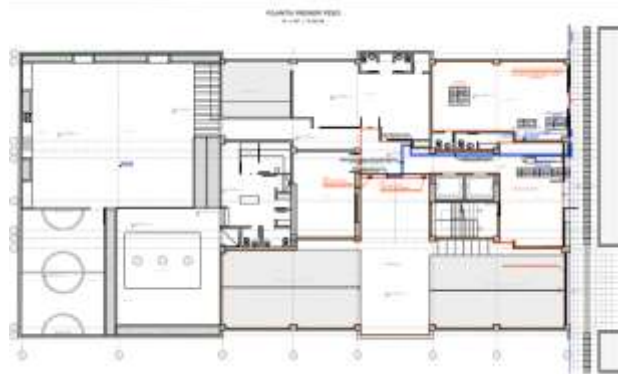
**Figura 27.** Plano de la red de gas en el primer piso

Para el proyecto San Agustín Apartamentos se tenía un piso tipo desde el nivel número 2 (N+2.68) al nivel número 12 (N+27.88), esto hizo que la cantidad de tubería presente en el piso 2 se multiplicara por 11 veces (11 pisos), en el caso del piso 1, Nivel + 0.00 (ver Figura 27) se contaba con locales y zonas sociales, lo que hizo que su cantidad total sea diferente (ver Figura 28).

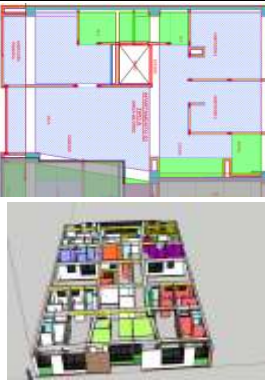
**Figura 44.** Memoria de muros internos con friso en el apartamento tipo A

Como se ve en la Figura 44 en el caso del friso por metro cuadrado se obtuvo un valor de 142.8, mientras que para los metros lineales se obtuvo 36.1 (ver Figura 45).

MEMORIA DE CANTIDADES DE OBRA					
FRISOS					
FRISO MUROS INTERIORES APARTAMENTO 1 - TIPO A					
m <sup>2</sup>					
martes, 2 de agosto de 2022					
TIPO DE MATERIAL	DIMENSIONES		UNIDAD	MEDIDA PARCIAL	ESQUEMA
	LONGITUD	ALTURA			
MAMPOSTERIA	1.1	2.1	m <sup>2</sup>	2.4

MAMPOSTERIA	0.8	2.1	m <sup>2</sup>	1.7	
MAMPOSTERIA	0.7	2.4	m <sup>2</sup>	1.8	
MAMPOSTERIA	0.7	2.4	m <sup>2</sup>	1.8	
MAMPOSTERIA	1.6	2.4	m <sup>2</sup>	3.8	
MAMPOSTERIA	4.7	2.4	m <sup>2</sup>	11.4	
MAMPOSTERIA	1.2	2.4	m <sup>2</sup>	3.0	
MAMPOSTERIA	1.4	2.4	m <sup>2</sup>	3.4	
MAMPOSTERIA	4.2	2.4	m <sup>2</sup>	10.2	
MAMPOSTERIA	6.9	2.4	m <sup>2</sup>	16.6	
MAMPOSTERIA	2.4	2.1	m <sup>2</sup>	5.0	
MAMPOSTERIA	2.1	2.4	m <sup>2</sup>	5.0	
MAMPOSTERIA	1.8	2.4	m <sup>2</sup>	4.4	
MAMPOSTERIA	1.3	2.4	m <sup>2</sup>	3.1	
MAMPOSTERIA	1.5	2.4	m <sup>2</sup>	3.6	
MAMPOSTERIA	0.9	2.4	m <sup>2</sup>	2.1	
MAMPOSTERIA	1.6	1.64	m <sup>2</sup>	2.7	
MAMPOSTERIA	2.3	2.4	m <sup>2</sup>	5.4

MAMPOSTERIA	2.9	2.4	m <sup>2</sup>	7.0	
MAMPOSTERIA	1.4	2.3	m <sup>2</sup>	3.2	
MAMPOSTERIA	3.5	2.2	m <sup>2</sup>	7.6	
MAMPOSTERIA	0.9	2.1	m <sup>2</sup>	1.9	
MAMPOSTERIA	1.5	2.4	m <sup>2</sup>	3.6	
MAMPOSTERIA	2.7	2.4	m <sup>2</sup>	6.6	
MAMPOSTERIA	1.3	2.4	m <sup>2</sup>	3.2	
MAMPOSTERIA	1.3	2.4	m <sup>2</sup>	3.2	
MAMPOSTERIA	3.7	2.1	m <sup>2</sup>	7.7	
MAMPOSTERIA	3.0	2.4	m <sup>2</sup>	7.1	
MAMPOSTERIA	0.6	2.4	m <sup>2</sup>	1.5	
MAMPOSTERIA	0.7	2.1	m <sup>2</sup>	1.5	
MAMPOSTERIA	0.7	2.5	m <sup>2</sup>	1.7	
<b>TOTAL</b>				<b>142.8</b>

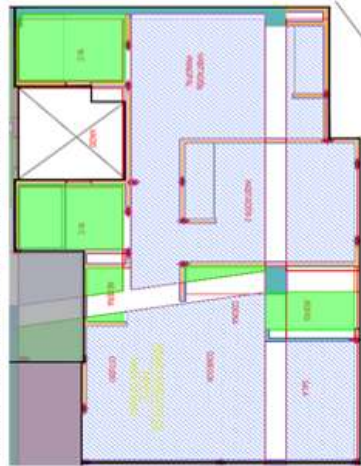
MEMORIA DE CANTIDADES DE OBRA				
CAPTULO	FRISOS			
DESCRIPCIÓN	FRISO MUROS INTERIORES APARTAMENTO 5 TIPO D			
UNIDAD	m <sup>2</sup>			
FECHA	martes, 2 de agosto de 2022			
TIPO DE MATERIAL	DIMENSIONES		UNIDAD	MEDIDA PARCIAL
	LONGITUD	ALTURA		
MAMPOSTERIA	1.8	2.4	m <sup>2</sup>	4.4
MAMPOSTERIA	0.8	2.4	m <sup>2</sup>	1.9
MAMPOSTERIA	0.8	2.4	m <sup>2</sup>	1.9
MAMPOSTERIA	1.1	2.4	m <sup>2</sup>	2.6
MAMPOSTERIA	0.8	2.4	m <sup>2</sup>	1.9
MAMPOSTERIA	1.2	2.4	m <sup>2</sup>	2.9
MAMPOSTERIA	0.9	2.4	m <sup>2</sup>	2.2
MAMPOSTERIA	1.3	2.1	m <sup>2</sup>	2.8
MAMPOSTERIA	0.9	2.1	m <sup>2</sup>	1.9
MAMPOSTERIA	0.6	2.1	m <sup>2</sup>	1.3
MAMPOSTERIA	0.6	2.1	m <sup>2</sup>	1.3
MAMPOSTERIA	2.1	2.1	m <sup>2</sup>	4.5
MAMPOSTERIA	0.8	2.1	m <sup>2</sup>	1.6
MAMPOSTERIA	0.8	2.1	m <sup>2</sup>	1.8
MAMPOSTERIA	1.2	2.1	m <sup>2</sup>	2.5
MAMPOSTERIA	0.7	2.1	m <sup>2</sup>	1.6
MAMPOSTERIA	0.7	2.1	m <sup>2</sup>	1.6
MAMPOSTERIA	0.7	2.4	m <sup>2</sup>	1.7

MAMPOSTERIA	1.4	2.4	m <sup>2</sup>	3.5
MAMPOSTERIA	2.7	2.4	m <sup>2</sup>	6.4
MAMPOSTERIA	1.9	2.4	m <sup>2</sup>	4.6
MAMPOSTERIA	0.7	2.4	m <sup>2</sup>	1.7
MAMPOSTERIA	4.8	2.4	m <sup>2</sup>	11.6
MAMPOSTERIA	0.8	2.4	m <sup>2</sup>	1.9
MAMPOSTERIA	1.0	1.2	m <sup>2</sup>	1.2
MAMPOSTERIA	0.7	2.4	m <sup>2</sup>	1.8
MAMPOSTERIA	3.3	2.4	m <sup>2</sup>	7.8
MAMPOSTERIA	0.8	2.4	m <sup>2</sup>	2.0
MAMPOSTERIA	1.5	2.4	m <sup>2</sup>	3.6
MAMPOSTERIA	1.3	2.4	m <sup>2</sup>	3.1
MAMPOSTERIA	1.3	1.9	m <sup>2</sup>	2.6
MAMPOSTERIA	1.7	2.4	m <sup>2</sup>	4.0
MAMPOSTERIA	1.7	2.4	m <sup>2</sup>	4.0
MAMPOSTERIA	5.2	2.4	m <sup>2</sup>	12.4
<b>TOTAL</b>				<b>112.1</b>

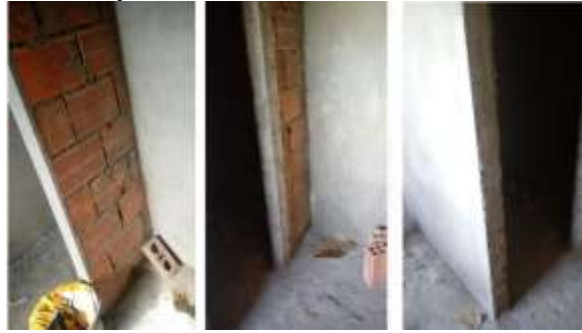
**Figura 59. Actividades no realizadas por el contratista**

UBICACIÓN/ACTIVIDAD	FINM2	FIN	DIL	CHAMP	FEXM2	FEXML	GOT	MALL	ARMP	CAJA
TRAMOS DE FRISO EN FACHADAS EXTERNAS (12 UND)			187.2	93.6	192.4	139.8	67.2	343.2		
FRISO INTERNO APARTAMENTO 3 PISO 8	117.3	64.6	65.7	18.2						
FRISO INTERNO APARTAMENTO 4 PISO 8	61.8	21.5	19.5	11.7						
FRISO INTERNO APARTAMENTO 5 PISO 8	112.1	47.0	42.6	20.0						
FRISO INTERNO APARTAMENTO 6 PISO 8	112.1	47.0	42.6	20.0						
FRISO INTERNO APARTAMENTO 7 PISO 8	61.8	21.5	19.5	11.7						
FRISO INTERNO APARTAMENTO 8 PISO 8	60.5	39.6	28.4	10.0						
FRISO INTERNO PUNTOS FIJOS PISO 8	33.0	12.0	17.0	2.1						
FRISO INTERNO APARTAMENTO 3 PISO 9	117.3	64.6	65.7	18.2						
FRISO INTERNO APARTAMENTO 4 PISO 9	61.8	21.5	19.5	11.7						
FRISO INTERNO APARTAMENTO 8 PISO 9	60.5	39.6	28.4	10.0						
ADICIONALES : VIGAS EN FACHADAS INTERNAS			30	60		60	30	30		
ADICIONALES Y DESCUENTOS	-16.1	-2.4							4.0	30.0
<b>TOTAL CORTE DE OBRA N°7 - 30/08/22</b>	<b>781.8</b>	<b>376.4</b>	<b>566.1</b>	<b>287.2</b>	<b>192.4</b>	<b>199.8</b>	<b>97.2</b>	<b>373.2</b>	<b>4.0</b>	<b>30.0</b>

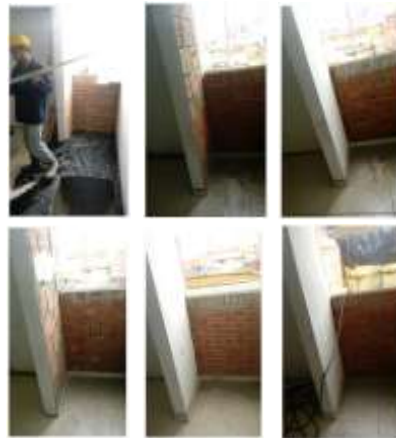
**Figura 65.** *Mochetas de los tramos de fachada realizados en este corte*

El friso externo de este corte estuvo localizado en las fachada este de la obra, en donde el contratista realizó 10 tramos de friso en fachada. Para calcular la cantidades de cada uno de estos tramos fue necesario revisar uno por uno, debido a que como se muestra en la Figura 65, internamente el tramo de fachada incluía una mocheta, que en algunos pisos estaba estucada y en otros no. Como adicionales se tuvieron vigas y 2 armados de poleas de andamio.

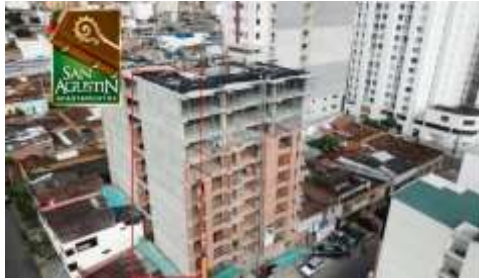
**Figura 70.** Tramo de culatas en el sector norte de la obra

**4.2.4.7 Corte de Obra N°12.** Entre el 30 de octubre y el 15 de noviembre de 2022 el contratista sólo realizó 6 tramos de friso en culatas e hizo algunos adicionales externos. Se le incluyó también el armado de 2 poleas de andamios.

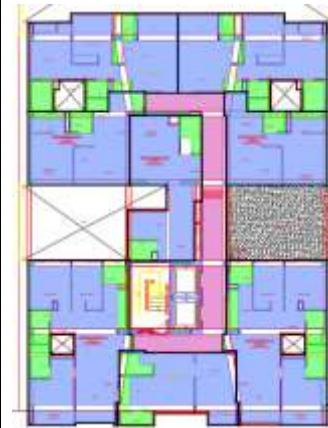
MEMORIA DE CANTIDADES DE OBRA					
CAPÍTULO	PINTURA				
DESCRIPCIÓN	ESTUCO Y PINTURA A TRES MANOS - PLACAS				
UNIDAD	m <sup>2</sup>				
FECHA	miércoles, 13 de julio de 2022				
<b>ESQUEMA</b>					
APARTAMENTO	ZONA	TIPO	ÁREA	UNIDAD	MEDIDA PARCIAL
TIPO A (1 Y 3)	SALA/COMEDOR	PLACA	13.1	m <sup>2</sup>	13.1
TIPO A (1 Y 3)	SALA/COMEDOR	PLACA	1.8	m <sup>2</sup>	1.8
TIPO A (1 Y 3)	HAB. PRINCIPAL	PLACA	9.0	m <sup>2</sup>	9.0
TIPO A (1 Y 3)	HAB. AUXILIAR 1	PLACA	7.2	m <sup>2</sup>	7.2
TIPO A (1 Y 3)	HAB. AUXILIAR 2	PLACA	5.7	m <sup>2</sup>	5.7
TIPO A (1 Y 3)	COCINA/ESTUDIO	PLACA	6.7	m <sup>2</sup>	6.7
<b>TOTAL</b>					<b>43.6</b>
APARTAMENTO	ZONA	TIPO	ÁREA	UNIDAD	MEDIDA PARCIAL
TIPO B (2)	BAÑO	PLACA	0.7	m <sup>2</sup>	0.7
TIPO B (2)	HAB. PRINCIPAL	PLACA	7.9	m <sup>2</sup>	7.9
TIPO B (2)	SALA/COMEDOR	PLACA	11.9	m <sup>2</sup>	11.9
TIPO B (2)	ESTUDIO	PLACA	1.5	m <sup>2</sup>	1.5
<b>TOTAL</b>					<b>21.9</b>
APARTAMENTO	ZONA	TIPO	ÁREA	UNIDAD	MEDIDA PARCIAL

TIPO C (4)	ESTUDIO-COCINA-COMEDOR	PLACA	14.5	m <sup>2</sup>	14.5
TIPO C (4)	HAB. PRINCIPAL	PLACA	10.3	m <sup>2</sup>	10.3
TIPO C (4)	BAÑO	PLACA	2.0	m <sup>2</sup>	2.0
<b>TOTAL</b>					<b>26.9</b>
APARTAMENTO	ZONA	TIPO	ÁREA	UNIDAD	MEDIDA PARCIAL
TIPO D (5 Y 6)	ESTUDIO-COCINA-COMEDOR	PLACA	11.2	m <sup>2</sup>	11.2
TIPO D (5 Y 6)	SALA	PLACA	3.3	m <sup>2</sup>	3.3
TIPO D (5 Y 6)	HAB. AUXILIAR 1	PLACA	7.2	m <sup>2</sup>	7.2
TIPO D (5 Y 6)	HAB. PRINCIPAL	PLACA	11.2	m <sup>2</sup>	11.2
<b>TOTAL</b>					<b>32.9</b>
APARTAMENTO	ZONA	TIPO	ÁREA	UNIDAD	MEDIDA PARCIAL
TIPO E (7)	SALA-COMEDOR-COCINA	PLACA	15.5	m <sup>2</sup>	15.5
TIPO E (7)	HAB. PRINCIPAL	PLACA	12.4	m <sup>2</sup>	12.4
<b>TOTAL</b>					<b>27.8</b>
APARTAMENTO	ZONA	TIPO	ÁREA	UNIDAD	MEDIDA PARCIAL
TIPO E (8)	HAB. PRINCIPAL-ESTUDIO	PLACA	15.6	m <sup>2</sup>	15.6
TIPO E (8)	SALA	PLACA	4.9	m <sup>2</sup>	4.9
TIPO E (8)	COCINA	PLACA	7.6	m <sup>2</sup>	7.6
<b>TOTAL</b>					<b>28.1</b>

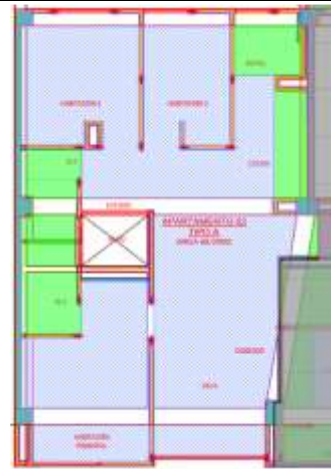
1. Revisión de planos arquitectónicos y modelo tridimensional
2. Revisión de longitud y altura del elemento
3. Selección de unidad de trabajo, si alguna de las dimensiones del elemento era menor a 60 centímetros, se tomaba metro lineal (ml), en caso contrario a que no sucediese esto, se tomaba metro cuadrado (m<sup>2</sup>).
4. Suma de todos los elementos estucados o pintados con la misma unidad de trabajo
5. Se toma el valor total y se coloca en el resumen del corte, con su respectivo apartamento

HAB. PRINCIPAL	MURO ESTRUC.	CONCRETO	1.5	2.0	m <sup>2</sup>	2.9
HAB. PRINCIPAL	MURO	MAMPOSTERÍA	0.8	2.3	m <sup>2</sup>	1.8
HAB. PRINCIPAL	MURO	MAMPOSTERÍA	1.5	2.3	m <sup>2</sup>	3.4
COCINA-ESTUDIO-ROPAS	MURO ESTRUC.	CONCRETO	2.6	0.8	m <sup>2</sup>	2.0
COCINA-ESTUDIO-ROPAS	MURO	MAMPOSTERÍA	3.3	2.3	m <sup>2</sup>	7.5
COCINA-ESTUDIO-ROPAS	MURO	MAMPOSTERÍA	1.2	2.3	m <sup>2</sup>	2.8
BAÑO	MURO	MAMPOSTERÍA	1.9	2.3	m <sup>2</sup>	4.4
BAÑO	MURO ESTRUC.	CONCRETO	1.1	2.0	m <sup>2</sup>	2.3
HAB. 2	BUITRÓN	MAMPOSTERÍA	0.7	2.3	m <sup>2</sup>	1.6
HAB. 2	MURO	MAMPOSTERÍA	1.5	2.3	m <sup>2</sup>	3.3
HAB. 2	MURO ESTRUC.	CONCRETO	2.9	2.0	m <sup>2</sup>	5.7
HAB. 2	MURO (VENTANA)	MAMPOSTERÍA	1.2	1.1	m <sup>2</sup>	1.3
HAB. 2	MURO (VENTANA)	MAMPOSTERÍA	0.6	2.0	m <sup>2</sup>	1.2
HAB. 2	MURO	MAMPOSTERÍA	3.3	2.3	m <sup>2</sup>	7.5
HAB. 3	MURO	MAMPOSTERÍA	3.3	2.3	m <sup>2</sup>	7.5
HAB. 3	MURO (VENTANA)	MAMPOSTERÍA	1.0	1.1	m <sup>2</sup>	1.1

HAB. 3	MURO (VENTANA)	MAMPOSTERÍA	0.8	2.0	m <sup>2</sup>	1.6
HAB. 3	MURO	MAMPOSTERÍA	3.2	2.0	m <sup>2</sup>	6.3
HAB. 3	MURO	MAMPOSTERÍA	1.0	2.3	m <sup>2</sup>	2.3
HAB. 3	MURO	MAMPOSTERÍA	0.7	2.3	m <sup>2</sup>	1.5
<b>TOTAL</b>						<b>110.4</b>
