**SISTEMATIZACION DE LA EXPERIENCIA: LA RESTAURACIÓN ECOLÓGICA  
COMO ESTRATEGIA DE RETORNO AMBIENTAL A NIVEL ECOSISTÉMICO, EN EL  
DEPARTAMENTO DE ANTIOQUIA, EXPERIENCIA EN LA CUENCA  
ABASTECEDORA RÍO GRANDE II**

**Universidad Santo Tomás**

**Trabajo de grado presentado como requisito para optar al título de:  
ESPECIALISTA EN ORDENAMIENTO Y GESTIÓN INTEGRAL DE CUENCAS  
HIDROGRÁFICAS**

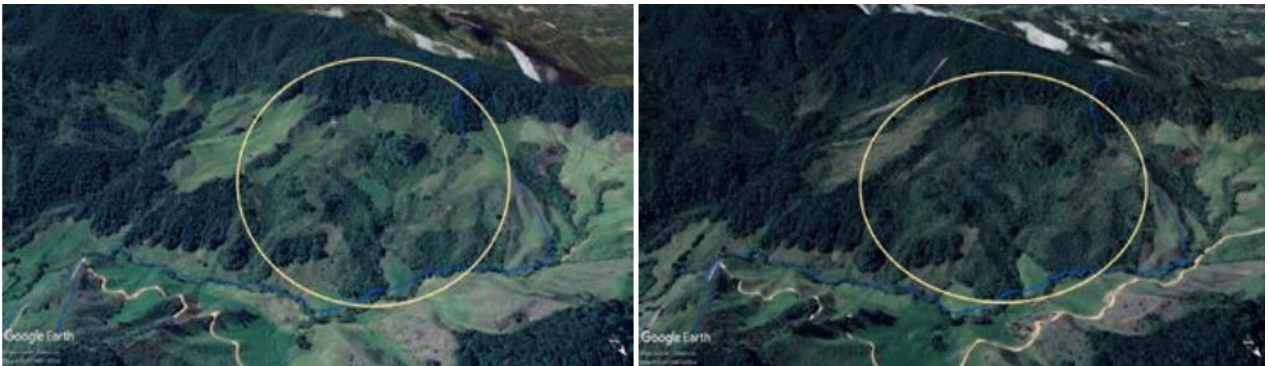
**Figura 11.** Cambio en las coberturas, predio Municipio de Belmira.

Se puede observar en las siguientes imágenes el cambio en las coberturas del predio Cabecera ubicado en el municipio de Belmira, en el año 2016 (T0, imagen izquierda), cuando se firmó el acuerdo de conservación y en el año 2023 (T1, imagen derecha). Con dicho cambio de cobertura el bosque de ladera señalado se ve más denso, es decir que se han recuperado algunos de los bienes y servicios ambientales del ecosistema degradado antes del presentarse factores de disturbio.

A pesar del panorama anterior, se tiene en cifras que se pasó de 503.1 hectáreas intervenidas en 2015 a 12.744 para el 2023 en la cueca Riogrande II. Lo que significa que se han recuperado de manera significativa y efectiva, zonas degradadas y afectadas por las actividades productivas características de la zona. Lo anterior se evidencia en el monitoreo de coberturas realizado en una muestra de 60 predios, en el año de firma del acuerdo (T0) y en el año 2023 (T1), donde la conservación de
