PASANTÍA DESARROLLADA EN LA ALCALDÍA DEL MUNICIPIO DE PAIPA  
BOYACA EN LA SECRETARÍA DE INFRAESTRUCTURA Y MOVILIDAD  
PÚBLICA

UNIVERSIDAD SANTO TOMAS SECCIONAL TUNJA  
DIVISIÓN DE ARQUITECTURAS E INGENIERÍAS  
FACULTAD DE INGENIERÍA CIVIL  
TUNJA  
2020

Trabajo escrito de pasantía para optar por el título de ingeniería civil

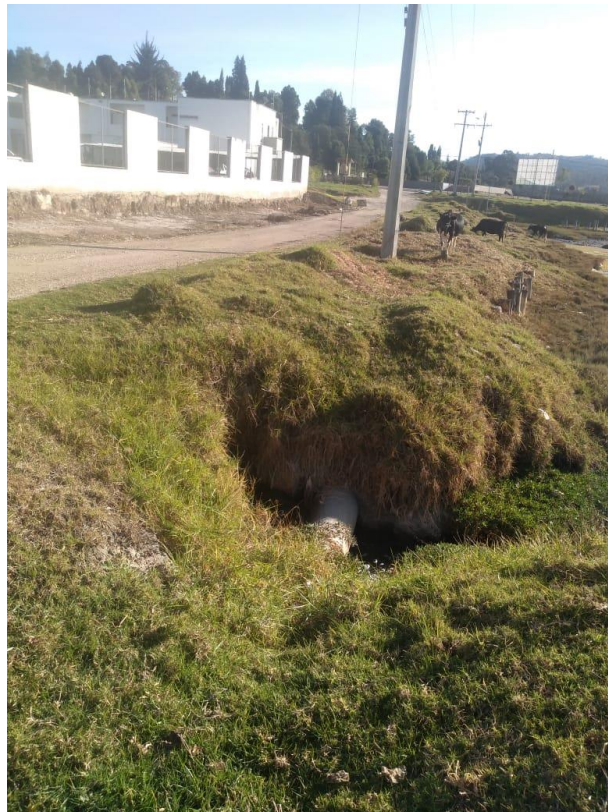
**Fotografía 1.** Supervisión a la actividad de preliminares del contrato 218/2019

En la fotografía 1, se observa uno de los tramos del proyecto el cual ya cuenta con un afirmado según normatividad el espesor de este afirmado no es lo suficientemente resistente para que funcione de sub-base granular así que se debe adecuar. También se destaca en la imagen el muro el cual se va a demoler, siendo propuesto para su demolición 195 metros cuadrados (m<sup>2</sup>), 1135 metros de remoción de cerca de alambre y 1.96 kilómetros de localización y replanteo topográfico. Correspondiendo esta actividad de preliminares a un costo de \$10.326.033,00 fuera de costos de administración, imprevistos y utilidad. Esta actividad fue ejecutada con éxito y se mantuvo dentro del cronograma establecido, se tomaron en cuenta las precauciones por el depósito de aguas salinas a un costado de la carretera y se logró mantener un esquema de seguridad para evitar afectar la zona de operaciones. Al igual se investigó en cooperación con la policía nacional, los planos de la infraestructura de la entidad y se lograron obtener las especificaciones técnicas del muro para poder reconstruirlo unos metros más adelante y no afectar la seguridad de la entidad.

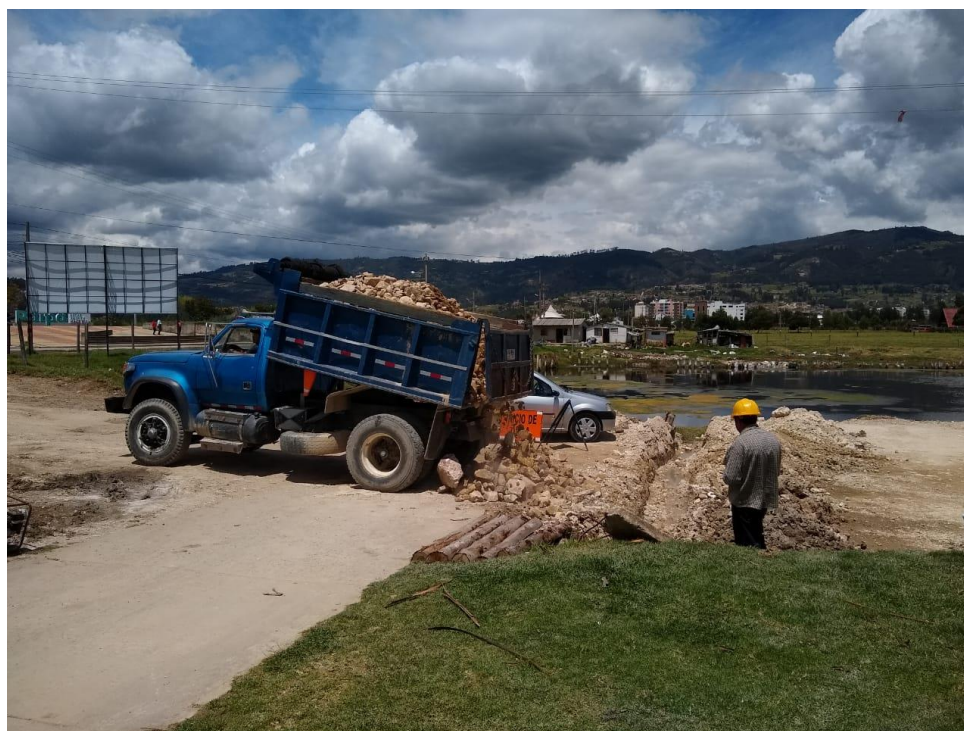
**Fotografía 2.** Supervisión a la actividad de conformación de terraplén y explanaciones del contrato 218/2019

En la fotografía 2. Se observa el proceso de conformación del terraplén y a su vez los trabajos de sub-drenaje debido a la presencia del depósito de aguas salinas, se observa como se hace la excavación para las zanjas interceptoras que posteriormente serán rellenas por una capa arcillosa que conducirá las aguas hacia las alcantarillas. Estos subprocesos corresponden a la actividad de explanaciones en la cual se deben conformar 1040 metros cúbicos (m<sup>3</sup>) de terraplén y para el relleno seleccionado de terraplén 11722 metros cúbicos (m<sup>3</sup>). Esta actividad de explanaciones tiene un costo total de \$479.605.495 los cuales son pagados en base a actas parciales y a informes de avance de obras. Esta actividad aprueba la supervisión durante mis meses de práctica y aunque presentaban demoras con los informes, no encontramos errores técnicos importantes a la hora de ejercer la visita a las obras.

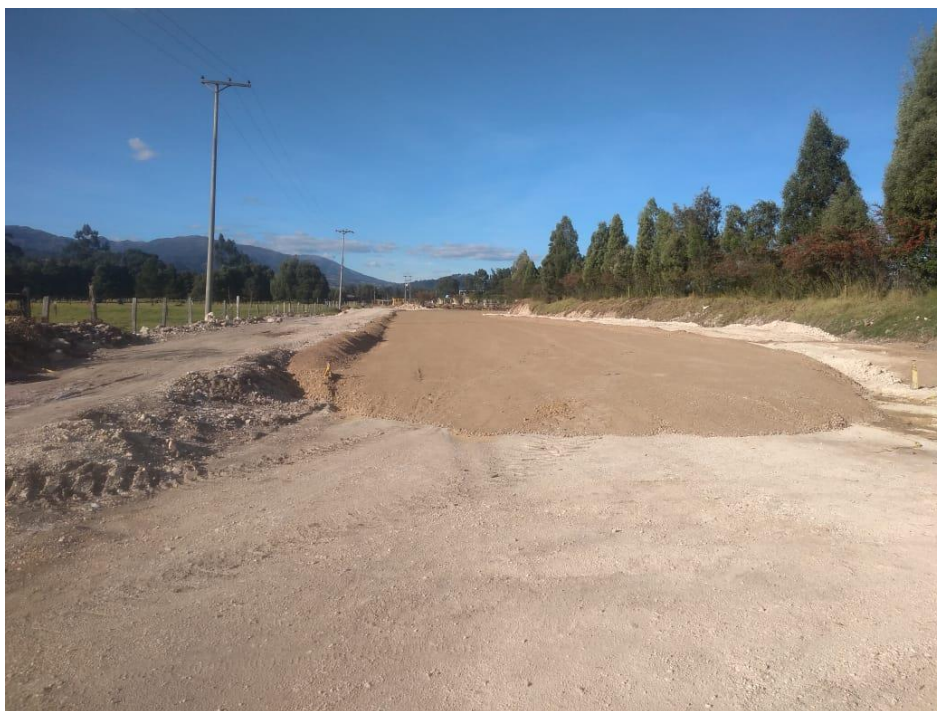
**Fotografía 4.** Supervisión a la actividad de afirmado, sub base y base para la vía del contrato 218/2019

En la fotografía 4. Se observa el extendido y compactación de la base granular, la cual debe poseer un CBR mayor o igual al 80%, y un espesor de 40 centímetros (cm), para el relleno de la sub base granular se efectúa en capas con materiales adecuados, construidas técnicamente y bien compactadas, la compactación se debe hacer en capas de espesor máximo de 0.15 metros (m) y compactados mínimo al 95% del proctor modificado para sub base granular. Para encauzar las aguas de escorrentía superficial se construyen cuneta sardinel superficiales paralelas y por

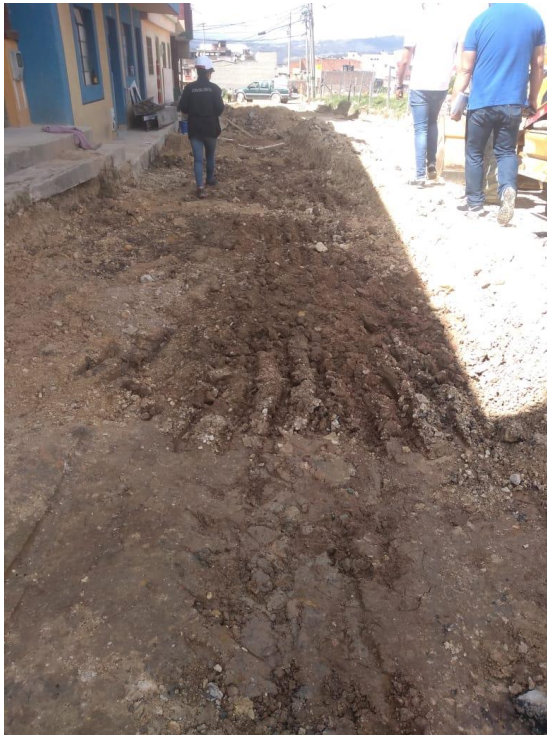
**Fotografía 5.** Supervisión técnica calle 27 a la actividad de explanaciones del contrato 265/2019

En la fotografía 5, Se evidencia la supervisión técnica que se ejerció a la construcción del pavimento rígido en la calle 27, en la visita se revisó la explanación y la conformación de zanjas interceptoras para el drenaje de la vía; también se revisó las dimensiones de la vía, extendido y compactación de sub base y base granular cumpliendo con los espesores indicados así como la consistencia del material, se comprueba además la ubicación y excavación para instalación de sumideros así como la conexión con las alcantarillas ubicadas en el sitio. Eventualmente se ejerce supervisión técnica a esta obra con una frecuencia de una vez o más a la semana, verificando rendimientos en actividades acorde a lo establecido en el cronograma para este proyecto, y comprobando el uso adecuado de equipos, herramientas menores y la seguridad pertinente para cada uno de los trabajadores expuestos a riesgos dentro de sus actividades.

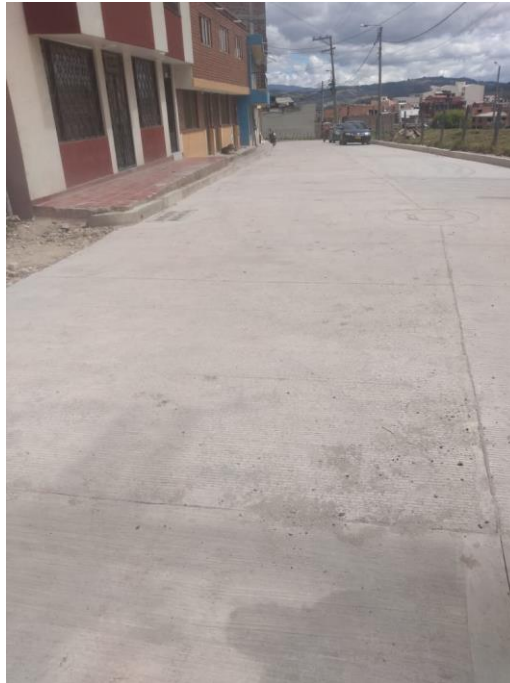
**Fotografía 6.** Supervisión técnica a la obra terminada calle 27 del contrato 265/2019

En la fotografía 6. Se evidencia el pavimento rígido terminado para la calle 27, donde en su última supervisión se revisan los acabados de esta obra, recorriendo el pavimento en búsqueda de fisuras, se encuentra que en dos partes se presentan fisuras en una losa, la cual se analiza y se comprueba que el dimensionamiento de uno de sus lados es mayor al ancho siendo este el factor que produce estas fisuras, se hace la reclamación al interventor y se procede a aplicar un sellador para evitar el crecimiento de las fisuras. Al igual se miden todas las demás losas cumpliendo las proporciones; se miden bordillos y ubicación de sumideros. Estas medidas se anotan y se procede a en base a esta a realizar el pago, encontrando un desfase favorable en el costo final del costo inicialmente proyectado. Esta obra a diferencia de las otras obras revisadas fue culminada durante mi periodo de pasantía y sus rendimientos fueron excelentes cumpliendo a rigor el cronograma establecido.

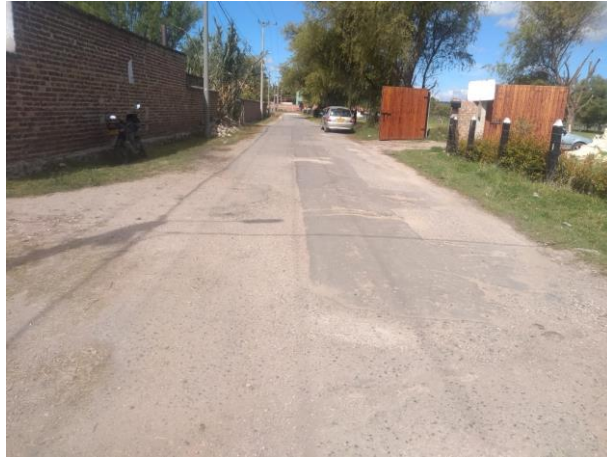
**Fotografía 7.** Supervisión técnica a la obra de re parcheo carrera 26 del contrato 265/2019

En la fotografía 7, se evidencia la fase previa para el re parcheo de la vía sobre la carrera 26, esta obra adicional a otras obras de re parcheo se toman de un presupuesto designado y en base a las peticiones de la comunidad y a informes por parte de la directriz de infraestructura se evalúan su impacto y se procede a ver su factibilidad para su ejecución. En este caso sobre la carrera 26 se recorre esta vía buscando afecciones al pavimento existe y determinando cuantos puntos de la vía se deben intervenir con sus respectivas dimensiones aclarando que el pavimento a emplear es una emulsión asfáltica aplicada en frio. Esta actividad se complementa con la elaboración de cantidades de obra para este sitio buscando economizar costos y no exceder el presupuesto destinado para este contrato.

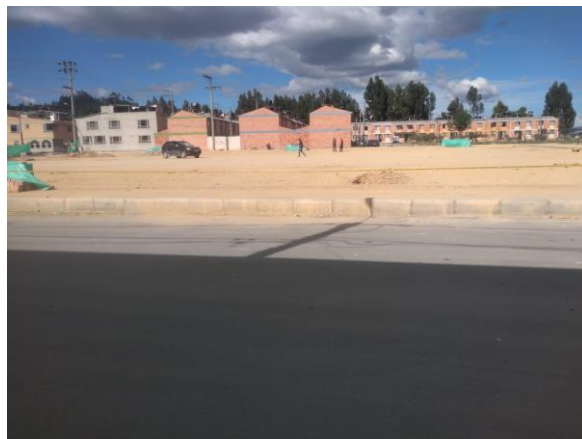
**Fotografía 8.** Supervisión técnica a la construcción del multiparque del barrio el bosque del contrato 265/2019

En la fotografía 8. Se evidencia la supervisión técnica a la construcción del multiparque en el barrio el bosque, en dos de las visitas que se hizo se revisó la compactación de la base granular, midiendo espesores y comprobando la humedad del material. También es necesario revisar la instalación de los bordillos a los costados del parque encontrando un excelente trabajo, bien nivelados y sin afecciones a las piezas. Se revisa el extendido de piedra como material filtrante, se acepta la supervisión y el avance de obra y se hacen recomendaciones para la construcción de un talud en la zona colindante con otros predios, este aporte se realiza en consenso con el director de obra, interventor y nuestro equipo de trabajo en representación de la alcaldía municipal.

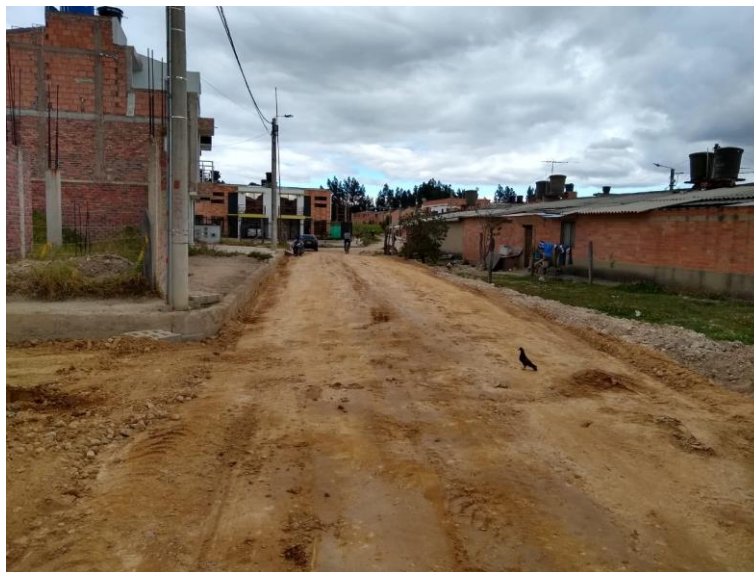
**Fotografía 9.** Supervisión técnica de vías del barrio senderos del contrato 265/2019

En la fotografía 9. Se evidencia el avance del proyecto pertinente a la construcción de las vías del barrio senderos, barrio que es nuevo en el municipio y por consiguiente sus vías son temporales, al encontrarse en la zona un afirmado existente se tienen ciertas consideraciones, las cuales fueron evaluadas en campo y se llegó a la conclusión de que este afirmado es apto y se puede tomar con unas adiciones como sub base granular, aclarando esto se procede en otras visitas a revisar las actividades de extendido y compactación de la base granular. Esta actividad se corrobora con las medidas en campo de los espesores de las capas buscando el cumplimiento con las normas técnicas dispuestas para este tipo de vías. También se revisan las excavaciones para los sumideros y su correcta disposición para usar la gravedad como método para recolectar las aguas lluvias; de igual manera se revisan los equipos de trabajo y la seguridad para los trabajadores. Periódicamente se realizan visitas para ver el avance de la obra.

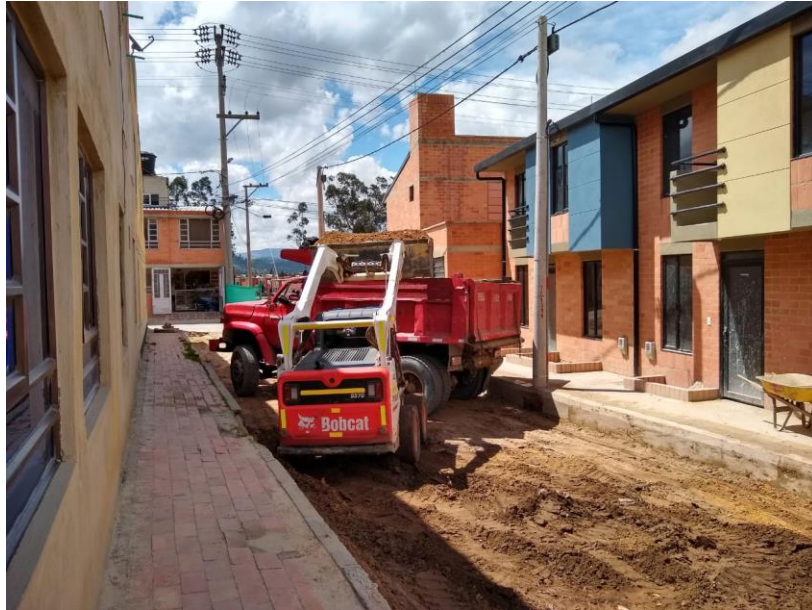
**Fotografía 10.** Supervisión técnica a la construcción de la vía en el barrio nuevo horizonte del contrato 265/2019

En la fotografía 10. Se evidencia la supervisión a la construcción de las vías restantes por pavimentar en el barrio nuevo horizonte, revisando el extendido del material para la conformación de la base granular, de igual manera que en otras obras de este mismo contrato se valora el afirmado existente aceptándolo como sub base granular y en conformidad con esto la continuidad de los procesos constructivos. Es importante destacar que en base a la cantidad de obras que se efectúan de manera simultánea esta obra, pierde relevancia con las otras obras existentes así que se ven retrasos en los tiempos debido a la falta de maquinaria y de personal, se inspecciona el material y la conformación de terraplenes. De igual manera se corrige el cronograma de actividades para esta obra ya que su fecha de terminación depende del avance de las actividades en las obras restantes.

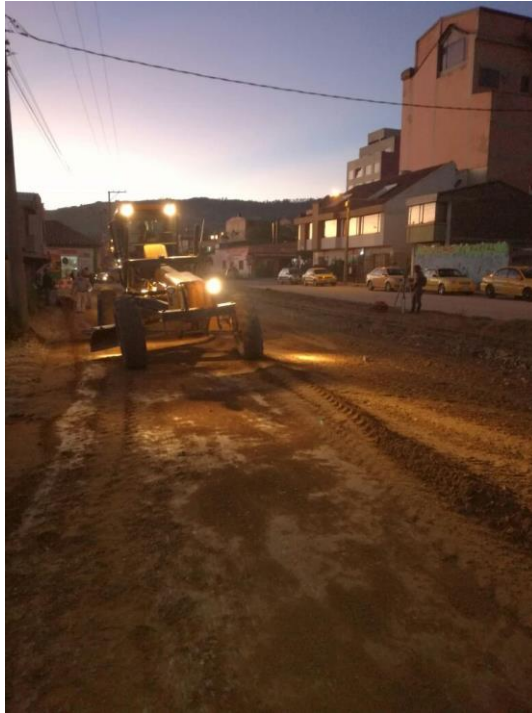
**Fotografía 11.** Supervisión técnica actividades de afirmado sub base granular del contrato 231/2019

En la fotografía 11. Se evidencia la supervisión técnica que se ejerció al contrato 231/2019, en estas visitas se inspecciono el extendido, compactación y humedecimiento de la sub base granular, para algunos puntos de esta vía, no existía carretera, por ende se requiere para este proyecto todas las fases para la construcción del pavimento, como lo son excavaciones tanto para la vía como por los andenes, afirmado de sub base y base granular y la carpeta asfáltica. Este proyecto se encuentra ubicado en parte urbana del municipio cercana al centro de Paipa, por ende se tiene especial cuidado en las actividades de explanación puesto que según los planos hidráulicos de este municipio existen tuberías nuevas y otras antiguas, de ahí el cuidado y el oficio de la supervisión se remonta a aclarar estos procesos al momento de su ejecución para evitar fracturar las tuberías. Las obras de drenaje consisten en sumideros y en algunas zonas la extendida de colchones para permitir un óptimo drenaje. Esta actividad y otras más para este proyecto se deciden realizar de noche para cumplir los cronogramas establecidos y en base a la falta de maquinaria para culminar las actividades similares que se ejecutan en pro del municipio.

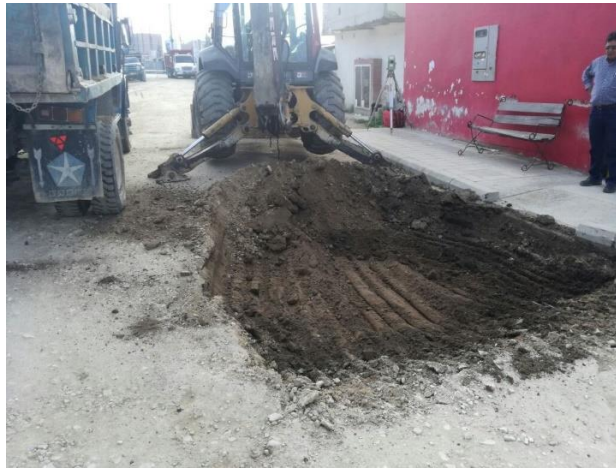
**Fotografía 12.** Supervisión técnica actividades de excavaciones del contrato 231/2019

En la fotografía 12. Se ve otro frente de trabajo de este contrato donde se ejecutan actividades iniciales de excavación para mejor el afirmado existente y tomarlo como sub base granulara, también en esta etapa del proceso constructivo diferentes normas siguen agregar materiales como arcilla en capas cortas y que estos funcionen como drenaje; de estas actividades se supervisa el materia, la compactación y el rendimiento de trabajo, al igual que uno de los parámetros más importantes a la hora de ejercer una supervisión técnica y es la medición de los trabajos en este caso la excavación se miden niveles de profundidad y se marcan las cotas para nivelarlas hasta el punto indicado.

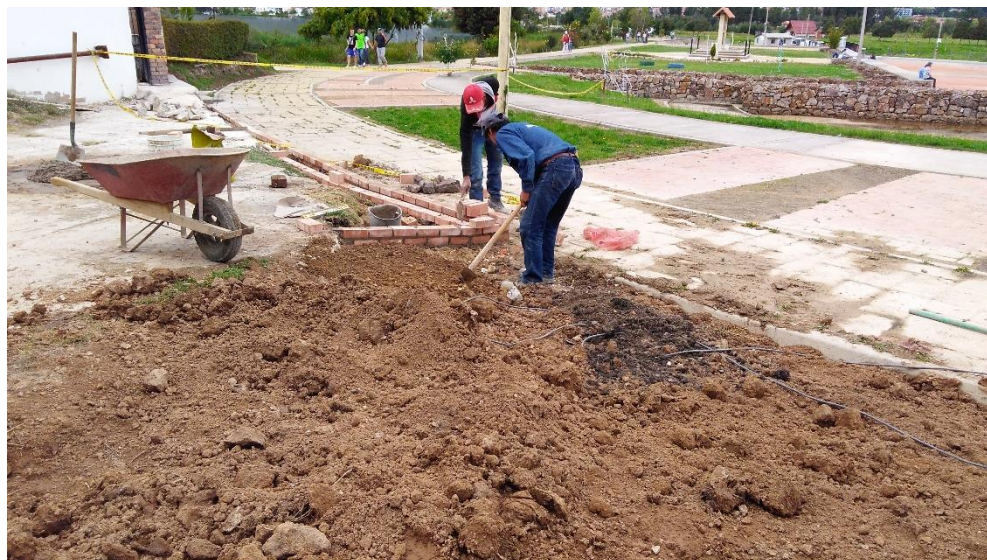
**Fotografía 13.** Supervisión técnica actividades del contrato 454/2017

Uno de los proyectos incluidos en este contrato es la instalación de un sendero a lo largo de lago Sochagota, y del mismo modo un mantenimiento a el existente, para ello es necesario supervisar las actividades correspondientes a explanaciones, para ello se retira la capa vegetal existente, excavando 0.05 m; luego se excava el material común existente para agregar el relleno con afirmado compacto con un espesor de 0.23 m, este afirmado de cumplir lo estipulado por NTC 174, para

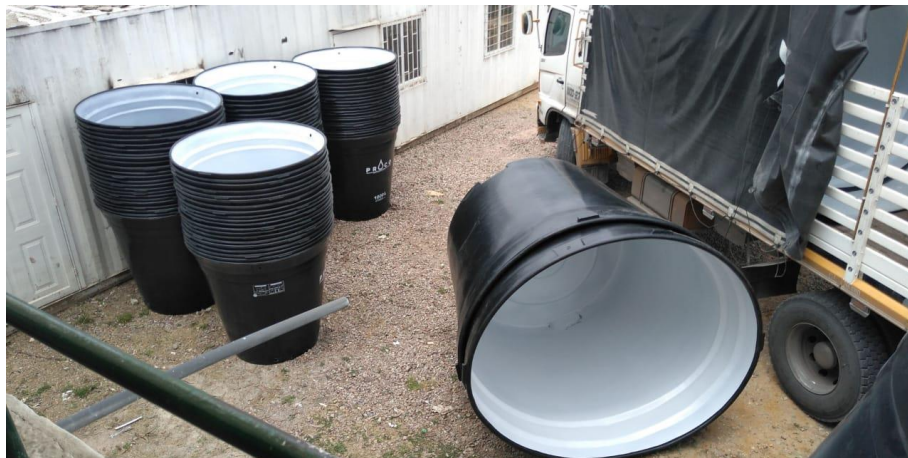
**Fotografía 14.** Supervisión entrega de materiales para el contrato 006/2018

En la fotografía 14, se evidencia la entrega de materiales para la ejecución de este contrato, como este contrato es abierto se debe antes de hacer cualquier pedido se debe visitar los diferentes puntos a donde desde un inicio se planea intervenir y definir cuál de estos o si más de un punto priorizan su instalación debido a condiciones higiénicas y de salud. Una vez determinado el sitio a intervenir se elaboran las respectivas cantidades y cotizaciones, en este caso se planean intervenir todas las instituciones educativas que tengan deterioro o no cuenten con este sistema. Para lo cual se revisan las cantidades que correspondan a las indicadas y se verifican el estado de los materiales, con sus respectivos kits y que encuentren completos y sin imperfecciones.

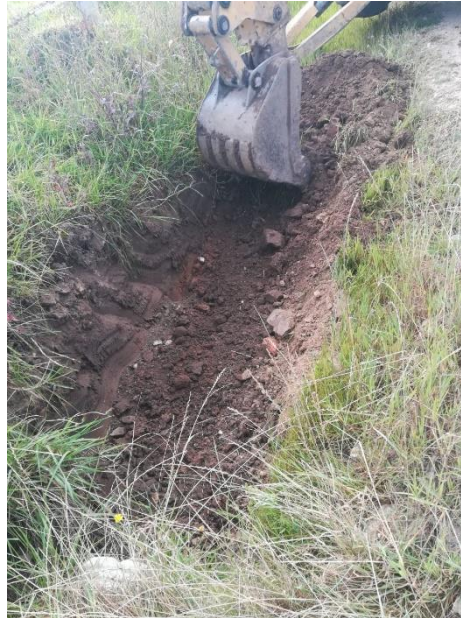
**Fotografía 15.** Supervisión técnica actividades del proyecto en la vereda Llano grande para el contrato 2566/2013

En la imagen 16. Se evidencia una de las actividades a las cuales se ejerció supervisión técnica, siendo esta la excavación mecánica removiendo capa vegetal y material sobrante, después de la excavación se procede a mejorar el terreno con material de afirmado y muy bien compactado para asegurar su seguridad, luego de esto se procede con el figurado y armado del acero de refuerzo que va a llevar la cuneta, después se instalan las formaleas para proceder a fundir los muros de la cuneta, luego de la fundida de toda la cuneta se hace un revestimiento con este tipo de concreto (21 MPa) para unir el bordillo de la cuneta con la carpeta asfáltica de la vía. Estas actividades se revisan de manera periódica pero no con una alta frecuencia debido a la distancia donde se ubica el proyecto, por ende se plantean visitas para el inicio de actividades específicas y finalización de las mismas.

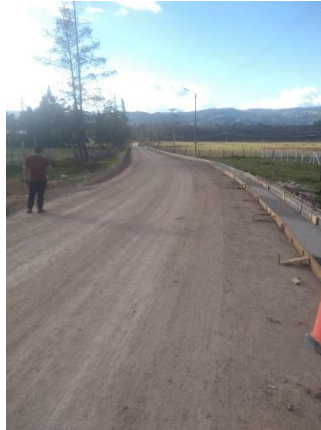
**Fotografía 16.** Supervisión técnica a la construcción de la vía bienestarina – sector Tunguavita del contrato 016/2015

En la fotografía 16. Se evidencia una de las visitas al proyecto mencionado donde se planea construir un pavimento articulado con cunetas a ambos lados del tramo de la vía, para ello en las visitas se corrobora las actividades de instalación de acero de refuerzo para las cunetas y su posterior fundida, en este proyecto la vía existente contaba con un afirmado estable así que se toma como sub base granular y posterior a este se extiende y compacta la base granular, es importante destacar que ya que es pavimento articulado, en las cunetas cada cierta distancia establecida por norma deben dejarse los aceros que se van amarrar para la construcción de viguetas, debido a que el tráfico por esta vía es moderado se recomienda este sistema para evitar fracturas en el adoquín y su posterior ruptura con el paso del tiempo y el uso aplicado. Se verifica de igual manera los traslapes en el armado de la estructura para las cunetas y la distancia de los refuerzos longitudinales y transversales.

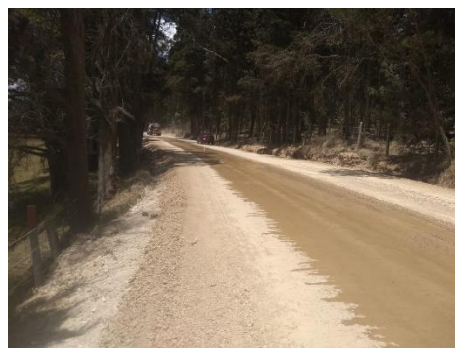
**Fotografía 17.** Supervisión técnica a la construcción de la vía hotel colonial – casona del salitre para el contrato 016/2015

En la fotografía 17. Se observa una de las visitas a este proyecto en el cual se pretende construir un pavimento flexible con sus respectivas cunetas a ambos lados de la calzada, conociendo que esta vía va a conectarse a la troncal del carbón y de igual manera conduce a las carboneras del municipio su tráfico es pesado y por ende requiere tomar el afirmado existente como subrasante y a partir de este extender y compactar la sub base y la base granular. En la imagen se ve una de las actividades para este proyecto y es el humedecimiento de la base granular, este proceso es necesario debido a que esta vía está abierta al tráfico y los carros van erosionando la base granular por ende es necesario humedecer el terreno para mantener el CBR indicado para esta capa. De igual manera se supervisa las dimensiones de las alcantarillas y tanques de almacenamiento propuestas para esta vía estas deben cumplir lo establecido según los planos y deben corresponder a lo seleccionado según sus aberturas para entradas de agua según sea el caso, es importante destacar que según los planos se encontraron varias inconsistencias en la construcción de estas alcantarillas, las cuales presentaban dimensiones menores a la de las memorias de cálculo por lo cual se toman nuevas medidas y se cambian los APU's con las nuevas cantidades de obra.
