**Presentación Proyecto de Grado**

**Generación de Curvas de Deterioro en un Tramo de 50 Kilómetros en la Autopista Medellín-Bogotá Para Cada uno de los Indicadores Establecidos en el Índice de Estado del Pavimento, Como Herramienta Para Metodologías de Mantenimiento Predictivas en Pavimentos Flexibles.**

**Maestría en Infraestructura Vial**

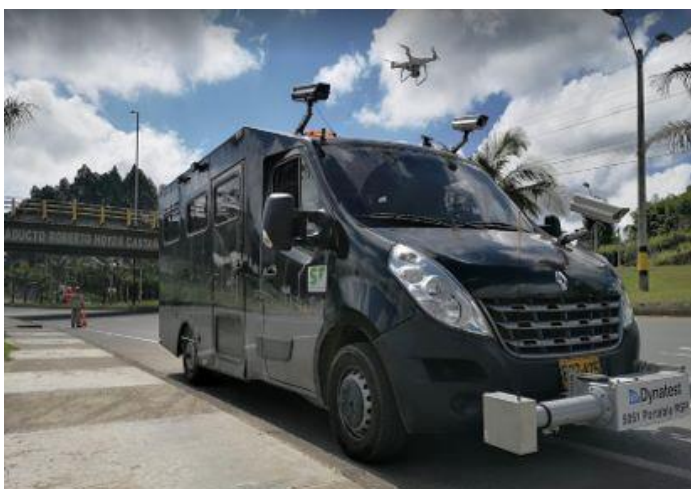
**Fotografía 1.** Vehículo equipado por Devimed para la medición de indicadores. **Fuente:** Propia

Todos los parámetros del pavimento que componen el índice de estado tienen metodologías de medición particulares y estandarizadas por normas y manuales. Para el caso de Devimed, estas metodologías de medición son llevadas a cabo mediante el empleo de equipos de alto rendimiento y precisión, pues al tratarse de una red vial de más de 100km concesionados es conveniente contar con este tipo de herramientas. Contractualmente, la actividad de revisión de indicadores del pavimento por parte de la interventoría a Devimed se realiza 2 veces al año (semestral), entregando un informe que muestra los valores medidos de cada parámetro y expone los sectores en incumplimiento que requieren algún tipo de intervención.

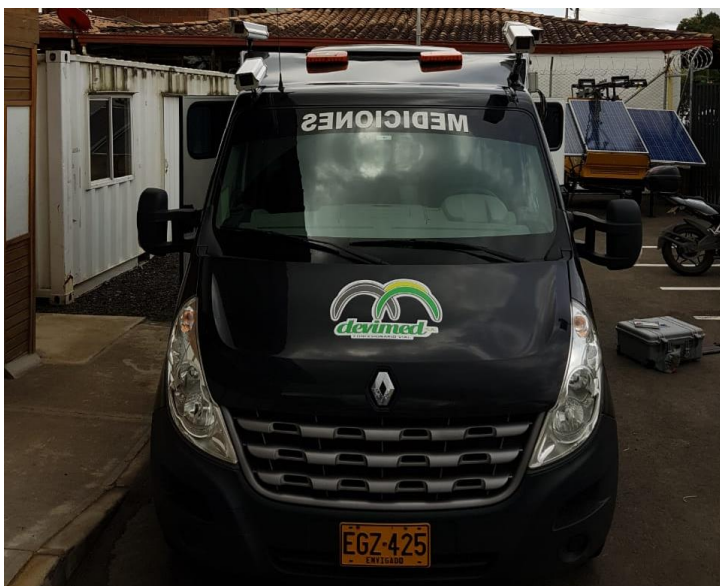
**Fotografía 2.** Cámaras de alta resolución instaladas en el vehículo de medición. **Fuente:** Propia

Tal como se puede observar en la **Fotografía 2**, el vehículo cuenta con un par de cámaras de alta resolución, ubicadas de manera tal que se puedan capturar los daños en la carpeta de rodadura desde diferentes ángulos, así como se muestra en las **Fotografías 3 y 4**. La captura de imágenes se hace de manera programada cada 7m, a una velocidad de 30km/h, en cada una de las dos calzadas que comprenden el corredor objeto de estudio. Mediante el apoyo de herramientas computacionales al interior del vehículo, es posible calibrar las condiciones de exposición, contraste y saturación de las imágenes, esto con el fin de mitigar posibles dificultades que se puedan presentar por las condiciones del clima, en especial las sombras que generan algunos elementos aledaños a la carretera tales como árboles o edificios, **Figura 9**.

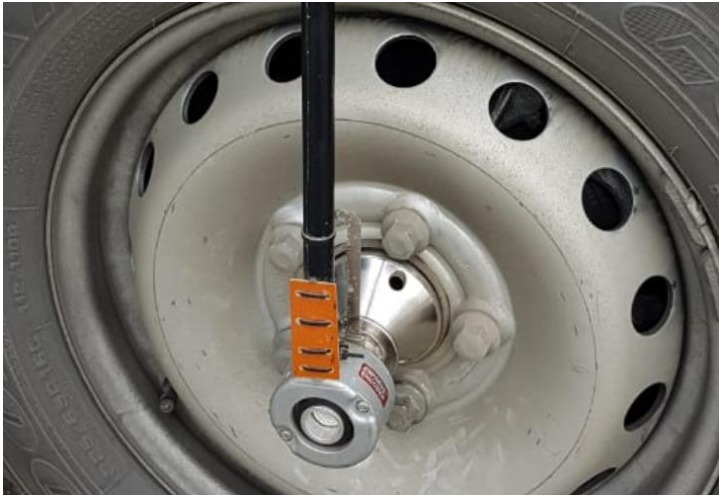
**Fotografía 5.** Odómetro instalado en el vehículo de medición. **Fuente:** propia

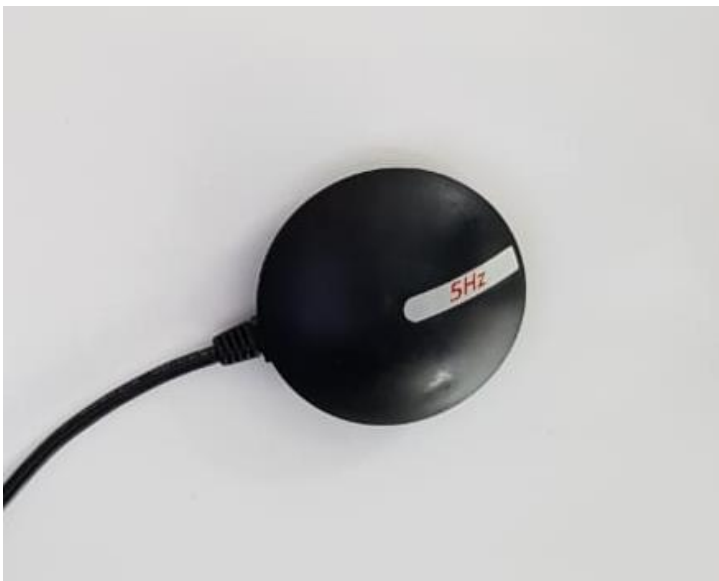
**Fotografía 6.** GPS instalado en el vehículo de medición. **Fuente:** Propia

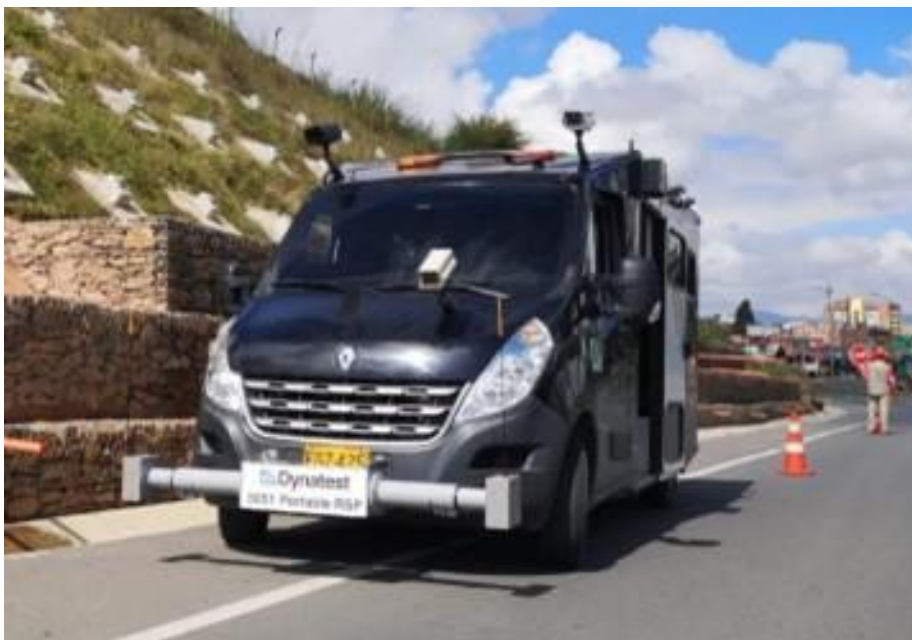
La medición del perfil longitudinal se basa en el método de “South Dakota”, un acelerómetro que se utiliza para obtener el movimiento vertical del cuerpo del vehículo y un sensor láser que se utiliza para medir el desplazamiento entre la carrocería del vehículo y el pavimento. El perfil de la superficie del pavimento se obtiene sumando el movimiento vertical del vehículo con la distancia al pavimento. El Índice de Regularidad Superficial es calculado de acuerdo con las especificaciones establecidas por el Banco Mundial. El perfil longitudinal medido, cumple con la precisión y el sesgo especificado para Clase I, de acuerdo con la norma ASTM E-950. Además, satisface lo establecido en el método TxDOT TEX- 10001-S.

**Fotografía 7.** Perfilómetro instalado en el vehículo de medición. **Fuente:** Propia

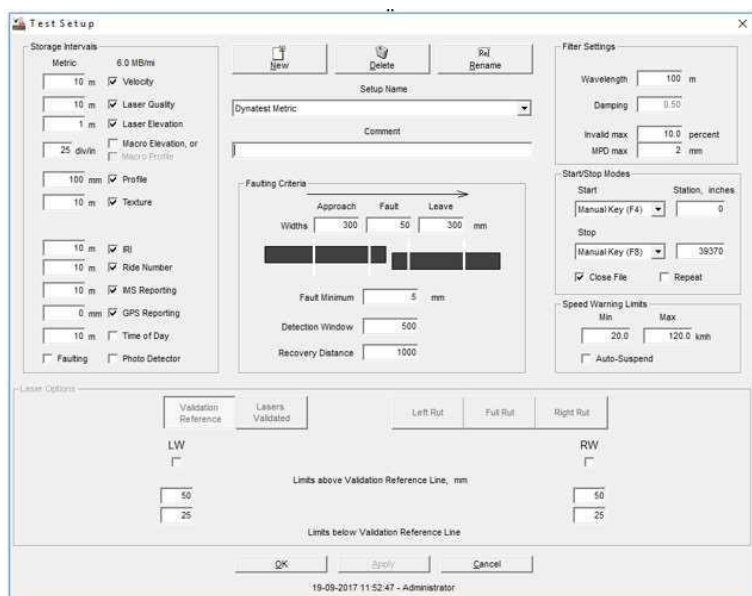
- La lectura del perfil de la vía se almacena cada 100 milímetros.
- La velocidad del vehículo y el IRI se almacenaron cada 10 metros.
- Los datos de GPS se almacenaron cada 10 metros.

**Figura 13.** Calibración de parámetros para la medición del perfil longitudinal. **Fuente:** Propia

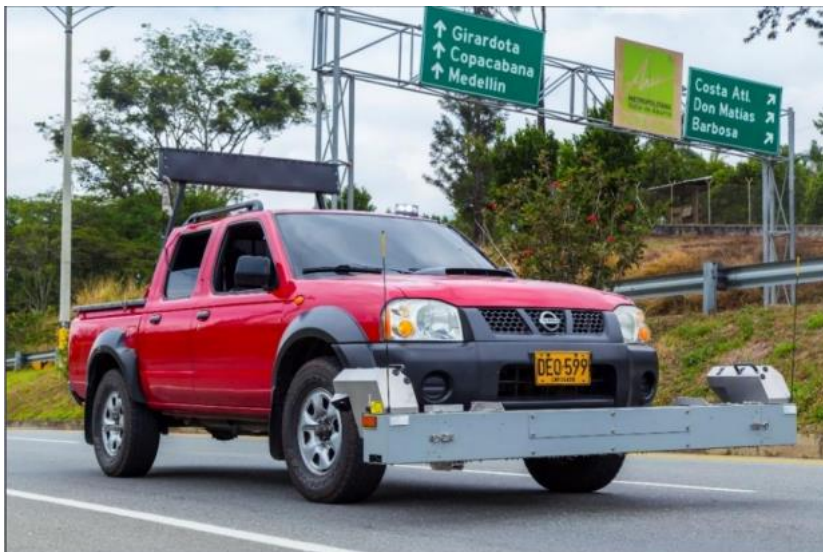
por lo tanto es un RSP L5.2. El perfil transversal y la profundidad de ahuellamiento se basan en un mínimo de 5 láseres y contractualmente su medición se realiza cada seis meses.

**Fotografía 8.** Perfilómetro de la interventoría para medición de ahuellamientos. Fuente: **Propia**

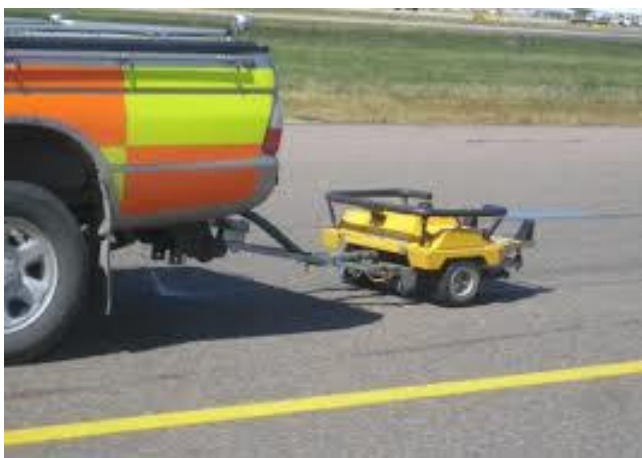
**Figura 16.** Implementación del Grip-Tester en el vehículo de medición. **Fuente:** Propia
