**TITULO: APOYO EN LA APLICACIÓN DEL PROCESO DE CONTROL FÍSICO A  
OBRAS PUBLICAS EN LA DIRECCIÓN OPERATIVA DE OBRAS CIVILES Y  
VALORACIÓN DE COSTOS AMBIENTALES DE LA CONTRALORÍA GENERAL DE  
BOYACÁ.**

**TRABAJO DE GRADO COMO REQUISITO PARA OPTAR POR EL TITULO DE  
INGENIERO CIVIL.**

**UNIVERSIDAD SANTO TOMAS**

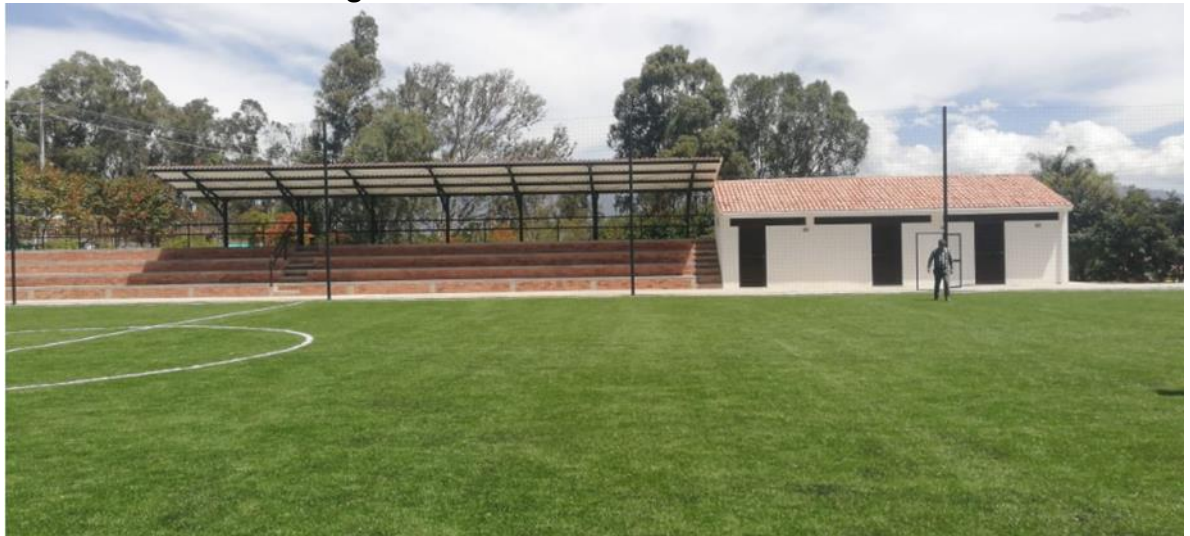
**Imagen 6: Cancha sintética**

La calidad de la obra cumple con las condiciones iniciales y su estado manifiesta una oportuna adquisición de materiales que se ajustan a las establecidas en la sabana de cantidades, es apta para entrar en funcionamiento, pero aún no para satisfacer todas las necesidades de la comunidad sanitariamente.

Luego de las anotaciones respectivas expresadas por el pasante y los conceptos del mismo, la secretaria genera determina responsabilidad al contratista por lo cual se le ordena completar el faltante y justificar medidas y gastos de material; lo que genera un impacto positivo en la población femenina ya que es en el camerino de las mismas donde se encontraba el faltante.

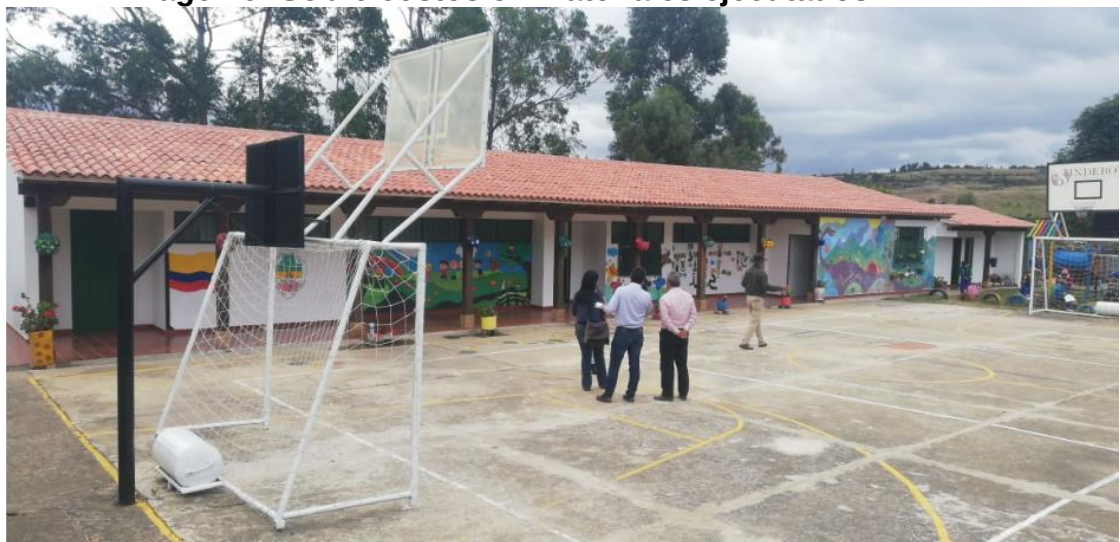
**Imagen 9: Sobre costos en materiales ejecutados**

- Contrato de obras públicas 100 del municipio de VILLA DE LEYVA, Boyacá con objeto “construcción de la institución educativa técnica industrial Antonio Ricaurte sede roble bajo municipio Villa de Leyva” Realizando la verificación de cantidades, se confirma un faltante de cantidades de obra por valor de **\$1.280.773,00**, debido a que en el análisis de precios unitarios existieron ítems con sobre costo mal infundado y faltantes de material escolar que conlleva al reposte a control fiscal para su respectivo proceso de cobro coactivo, beneficiando a 9 estudiantes y generando un impacto positivo a las próximas generaciones que ingresen a la institución ya que se devolverán los recursos no justificados para una mejor re inversión.

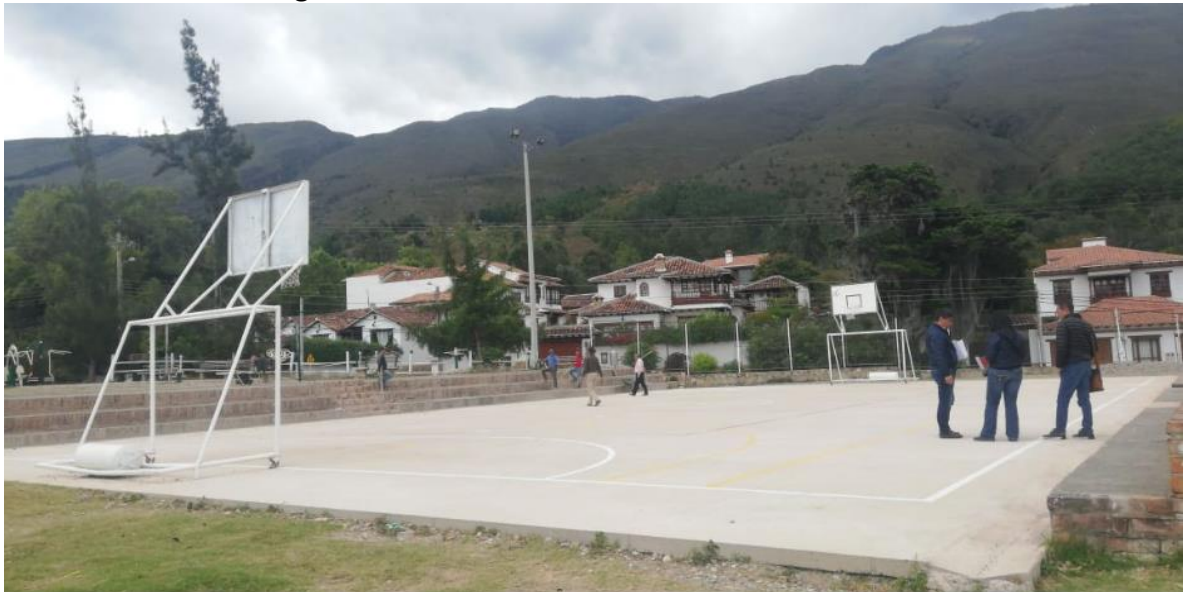
**Imagen 10: Cancha barrió el Carmen**

- Contrato de obras públicas 135 del municipio de VILLA DE LEYBA, Boyacá con objeto “ejecutar obras de adecuación, mantenimiento y construcción de las instalaciones deportivas del barrio el Carmen del municipio de Villa de Leyva” en el cual el autor basándose en conocimientos técnicos de la carare expresa un desacuerdo en las actividades de retiro y demolición de pisos de concreto debido a que al existir una primera base en concreto y una segunda en asfalto se cobran dos áreas de demolición contando el área real de la cancha dos veces, por lo cual la retro excavadora cobra 2 sumas de demolición en solo una labor de levantamiento. Al no tener base sustancial el contratista, el autor opta por repostar la cantidad de **\$23.569.557,91** como faltante de obra Lugo de revisar la controversia y verificar el mal uso de los métodos, lo cual generara un impacto positivo para los habitantes del área urbana del municipio que hacen uso del escenario deportivo.
