PASANTÍA COMO AUXILIAR DE INGENIERÍA CIVIL EN LA EMPRESA DISEÑO,  
INTERVENTORÍA Y CONSTRUCCIÓN (DINCO S.A.S) DE LA CIUDAD DE TUNJA.

TRABAJO DE GRADO EN LA MODALIDAD DE PASANTÍA PARA OPTAR AL  
TÍTULO DE INGENIERÍA CIVIL.

Contrato No CP-O-003 DE 2022 cuyo objeto es realizar la “Adecuación y mantenimiento de planta de beneficio animal del municipio de el Cocuy Boyacá.”, el contrato No MS-CMA-002-2022 “Interventoría técnica, administrativa y financiera para la construcción de 14 viviendas de interés social en la urbanización barrio Acacias. Municipio de Siachoque, Boyacá” y el contrato No 1796 de 2022 “Interventoría técnica, administrativa, financiera, jurídica, contable y ambiental al contrato de obra cuyo objeto es Construcción cubierta y mejoramiento campo deportivo Institución Educativa Juan José Rondón Soatá departamento de Boyacá”.

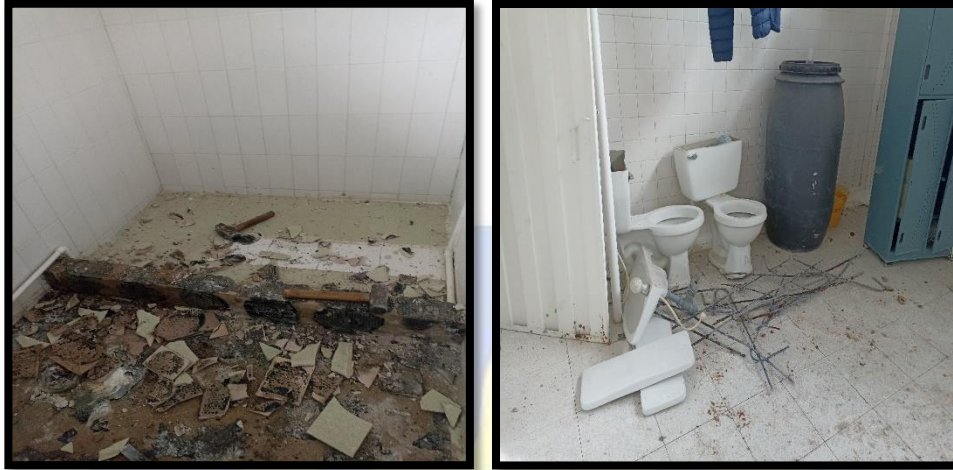
Figura 1: Demolición muros, pisos y desmonte de unidades sanitarias y baños.

Se realizó la demolición de muros en ladrillos, enchapes de pared, pisos y el desmonte de las unidades sanitarias y baños existentes por deterioro y averiaciones.

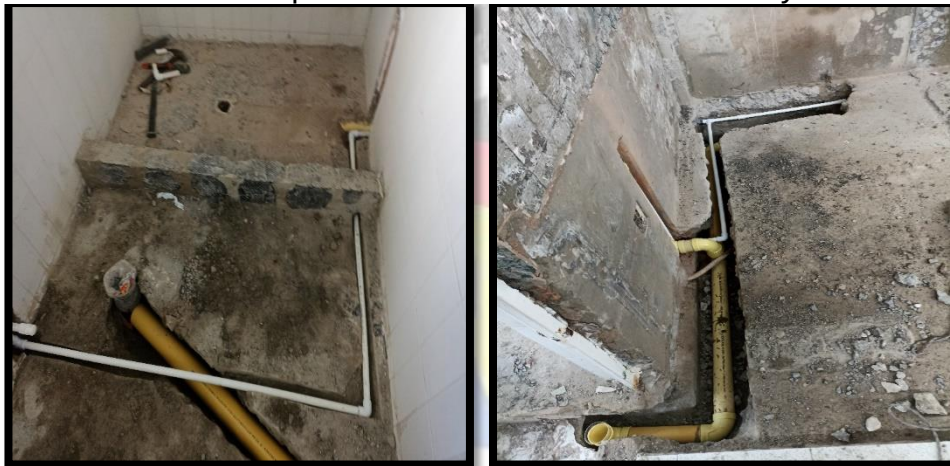
Figura 2: Instalación de puntos hidráulicos con accesorios y tubería PVC sanitaria

Se realizó la regata para la intalación de los puntos hidráulicos con sus respectivos accesorios y tubería PVC sanitaria, para la instalación de las nuevas unidades sanitarias y puntos de desinfección.

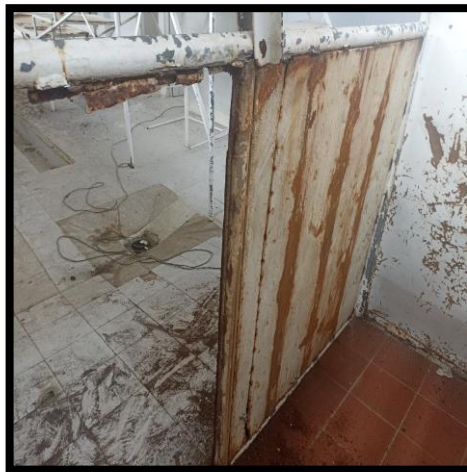
Figura 4: Arreglo de caseta de insensibilización.

La caseta de insensibilización no se encontraba en las condiciones óptimas que garantizaran la seguridad para el personal a la hora de ingresar el semoviente para su sacrificio, por lo tanto se procedió con el desmonte de las láminas que se encontraban en estado de oxidación, se instalaron nuevas láminas de mayor calibre y se aplicó anticorrosivo para garantizar su duración.

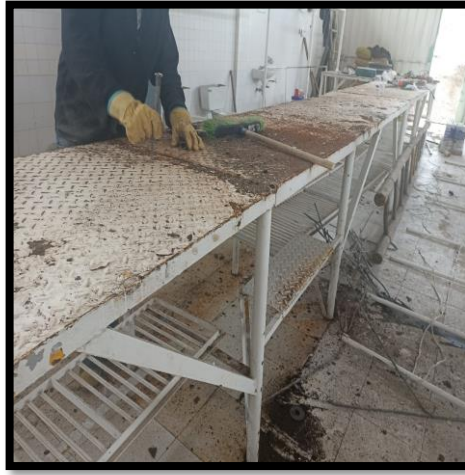
Figura 5: Adecuación de plataforma metálica.

Para el proceso de desposte del semoviente se requiere de una plataforma la cual se encontraba en un alto estado de oxidación y no contaba con la estabilidad necesaria, se continúa con el lijado para de esta manera retirar el óxido de esta, además se realizaron perforaciones para ayudar con la filtración y correcta evacuación del agua, se reforzaron las bases de la estructura y se aplicó anticorrosivo.

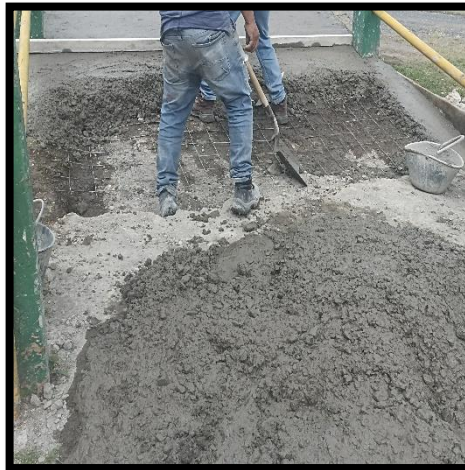
Figura 6: Fundición de losa maciza.

En la zona de descargue del semoviente al corral de recepción, se evidenciaba el mal estado de la placa, lo que provocaba que este sufriera lesiones en sus extremidades, para esto se llevo a cabo la instalación de una malla electrosoldada y se realizó la fundición de la misma con concreto reforzado.

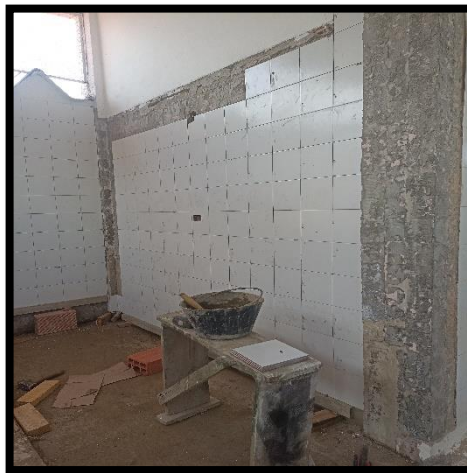
Figura 7: Suministro e instalación de enchape para muros y pisos.

Teniedo en cuenta que las normas actuales del INVIMA establece que la parte interna de la planta de beneficio animal debe contar con superficies lisas, no porosas y de fácil limpieza se procedió con la intalación de los respectivos enchapes requeridos en la planta.

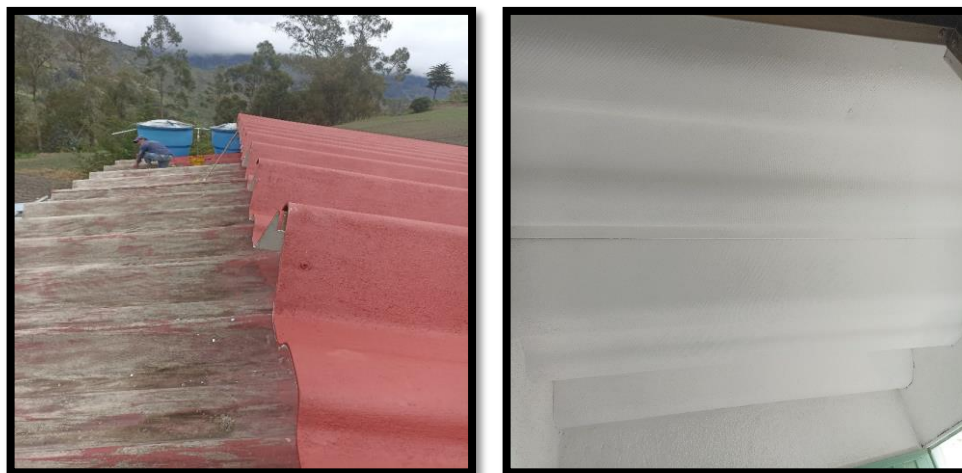
Figura 8: Limpieza y pintura de cubierta externa e interna.

Para el correcto mantenimiento de la cubierta fue necesario realizar la limpieza y extracción de materias existente que se generaron por agentes externos, y poder realizar la aplicación de pintura anticorrosiva en la parte exterior y para la cubierta interior se realizó la aplicación de pintura tipo vinilo.

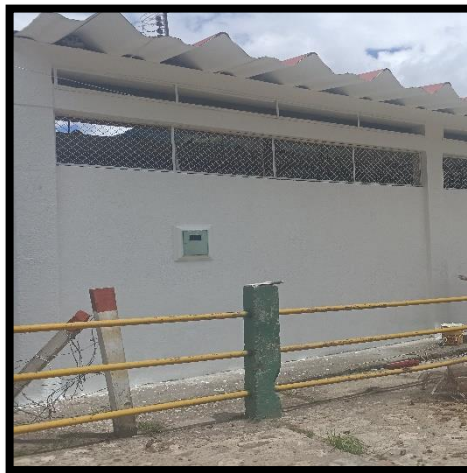
Figura 9: Pintura parte interna y externa de la planta.

Se realizó la aplicación de pintura para fachadas en la parte externa y en la parte interna de la planta, se aplicó vinilo, y de esta manera restaurar y mejorar la imagen con la que contaba la planta.

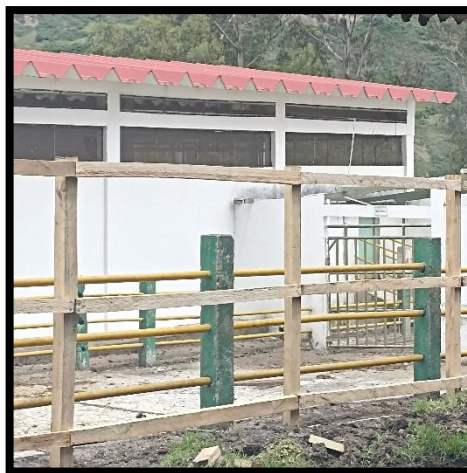
Figura 10: Instalación de cerramiento perimetral.

Por solicitud de consultoría fue necesario realizar un cerramiento perimetral con postes y varetas de madera, con el fin de evitar que las plagas y roedores ingresen a la planta, para esto se realizaron excavaciones de 60 cm de profundidad y se instalaron postes de 2.40 m y baretas de 1 m de largo.

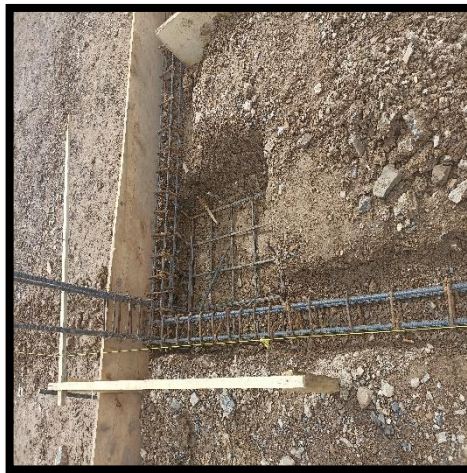
Se realizó localización y replanteo de las viviendas con el fin de dar inicio al figurado del hierro para la misma, de igual forma se supervisó y verificó las medidas establecidas en los planos de las viviendas para la excavación manual para la ubicación de las zapatas como se puede evidenciar en la figura 24.

Figura 11: Excavación manual para ubicación de zapatas.

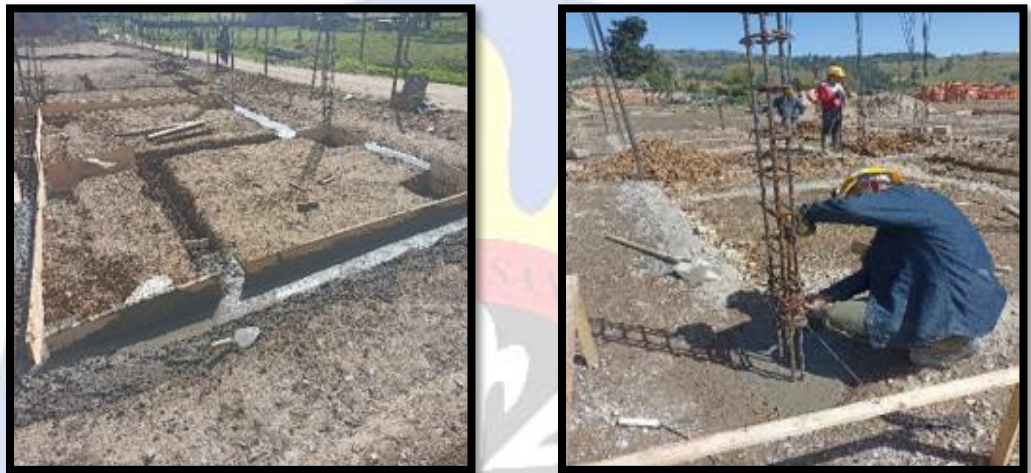
Figura 12: Figurado, encofrado y fundida de las vigas de cimentación.

Se realiza el figurado y amarre de hierro correspondiente a las vigas, zapatas y columnas de amarre, posteriormente se lleva a cabo el encofrado y fundición de la cimentación.

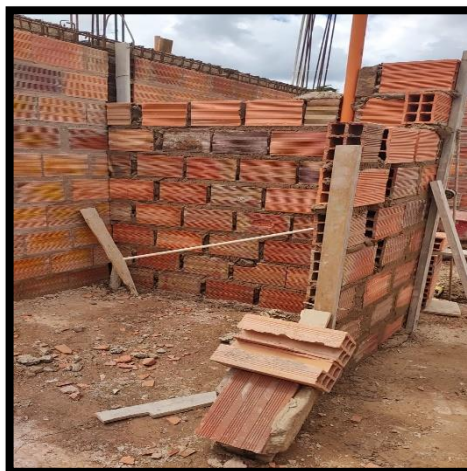
Figura 13: Mampostería muros internos y externos.

Luego se continua con el levantamiento de muros internos y externos con material tipo bloque N° 5, para la fachada se utilizó ladrillo estructural.

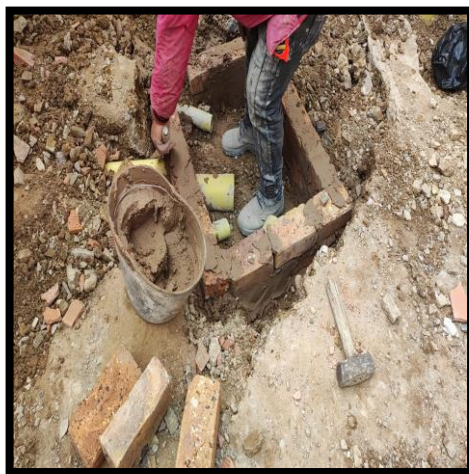
Figura 14: Construcción de caja de inspección.

Se realizó excavación para cajas de inspección con medidas de 80 cm x 80 cm, levantado muros en ladrillo y para la tapa se fundió una placa en concreto.

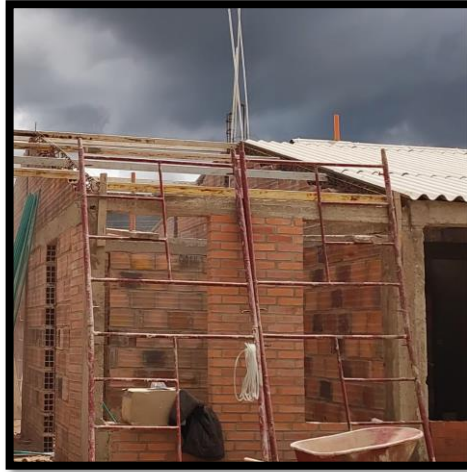
Figura 16: Instalación de perfil y cubierta.

Se realizó la instalación del perfil en acero laminado y posterior fijación de la cubierta.

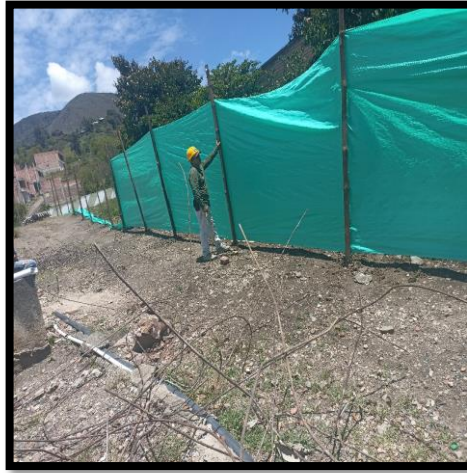
Figura 17: Marcación y excavación para cerramiento perimetral.

Se realizó el respectivo cerramiento perimetral con postes de madera y lona verde para evitar el ingreso de personal no autorizado.

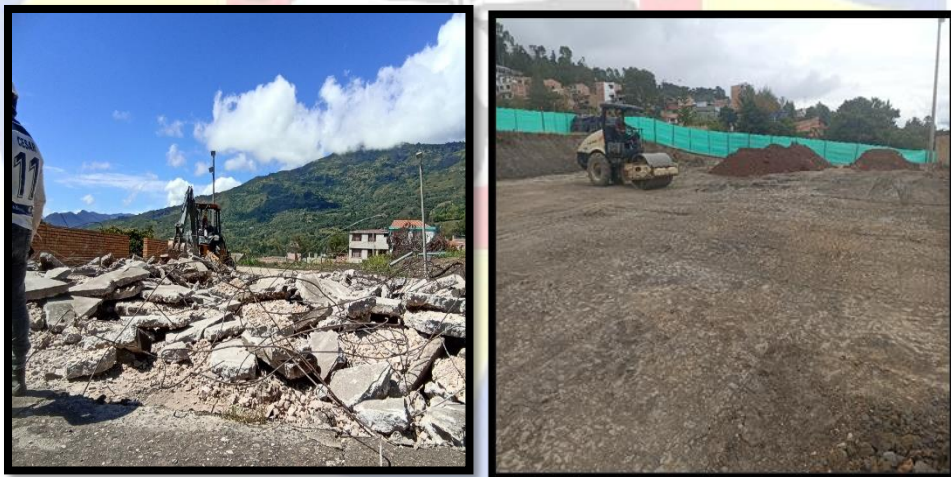
Figura 18: Demolición de placa y compactación del terreno.

Con el uso de la retroexcavadora se realizó la demolición de las dos placas, posteriormente se realizó el traslado de los escombros al lugar establecido por la administración municipal para su debida disposición, después se recibe y extiende el recebo con ayuda de la motoniveladora, y finalmente se vibro-compacto el terreno.

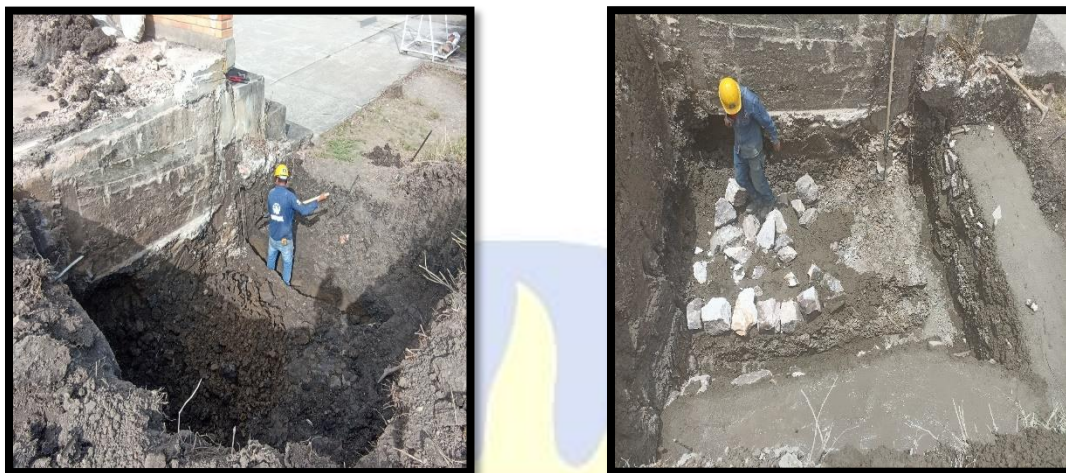
Figura 19: Excavación, figurado y amarre de vigas para muro de contención.

Se llevó a cabo la excavación manual, continuando con el figurado del hierro para luego realizar la fundición de concreto ciclópeo para el muro de contención.

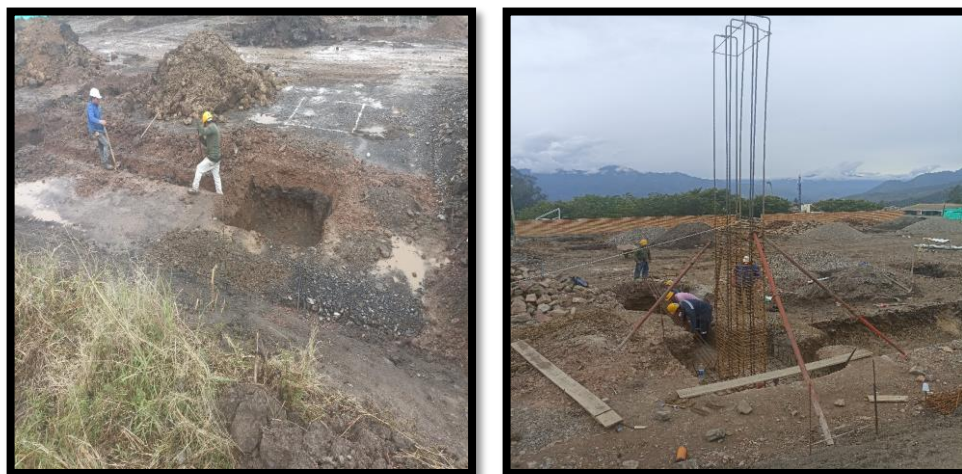
Figura 20: Excavación, figurado, amarre y fundición de solado de vigas de amarre.

Se llevó a cabo los procesos de excavación manual para las vigas de amarre dando paso al figurado y amarre del hierro para las columnas, donde finalmente se realizó la fundición en concreto de solado.
