**IDENTIFICACIÓN DE ALTERNATIVAS DE ESTABILIZACIÓN PARA  
MATERIALES CON COMPORTAMIENTO COMPLEJO DE LA CÁRCAVA DEL  
SECTOR SUR-ORIENTAL DE LA CIUDAD DE TUNJA**

Universidad Santo Tomás, Seccional Tunja  
División De Arquitectura E Ingenierías - Facultad De Ingeniería Civil  
Tunja, 2023

Trabajo de Grado para Obtener el Título de Ingeniero Civil

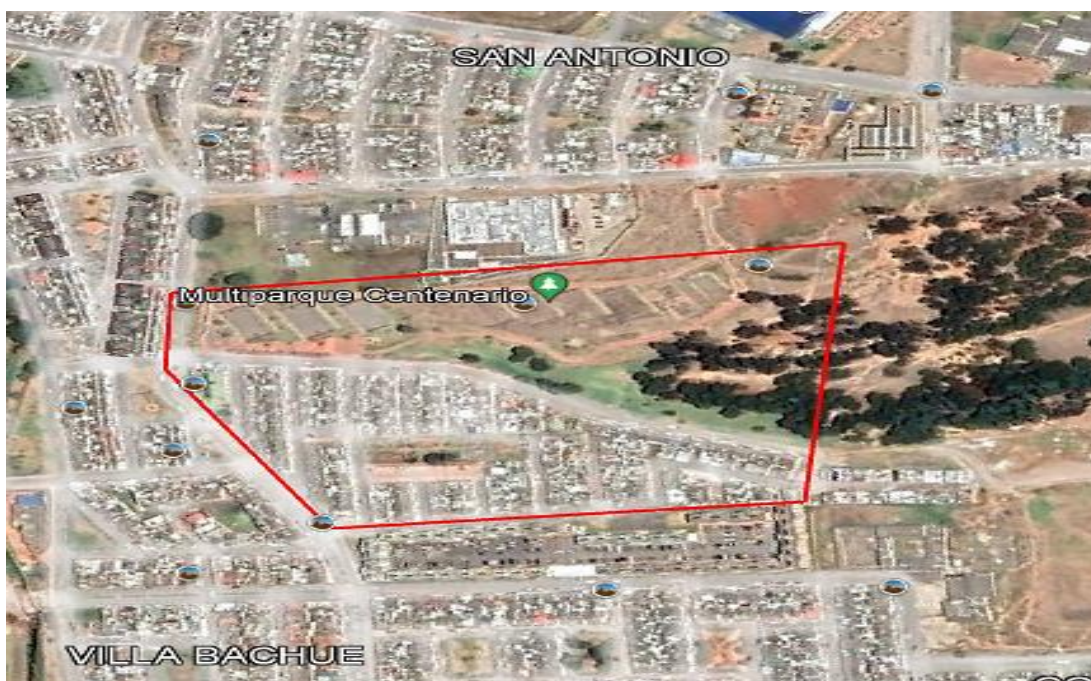
**Figura 11.** Zona de Estudio.

El área de estudio se encuentra entre los barrios Urbanización Sol de Oriente, Multiparque, Portal de Otoño y Cooservicios, dentro del área urbana de la ciudad de Tunja. Esta zona se caracteriza por la cárcava presente donde se encuentran construcciones y cobertura vegetal con presencia de árboles y arbustos de mediana altura. El terreno presenta una erosión severa y las condiciones de las vías de acceso son buenas, sin embargo, en algunos tramos se presentan fallas en la estructura del pavimento, como hundimientos y desprendimiento de asfalto debido a las características de la zona. Por las condiciones geomorfológicas, se tiene un tránsito de agua escorrentía desde el sector Alto de Soracá, hasta el multiparque centenario lo que produce un empozamiento de agua en este sector incrementando las afectaciones de la cárcava.

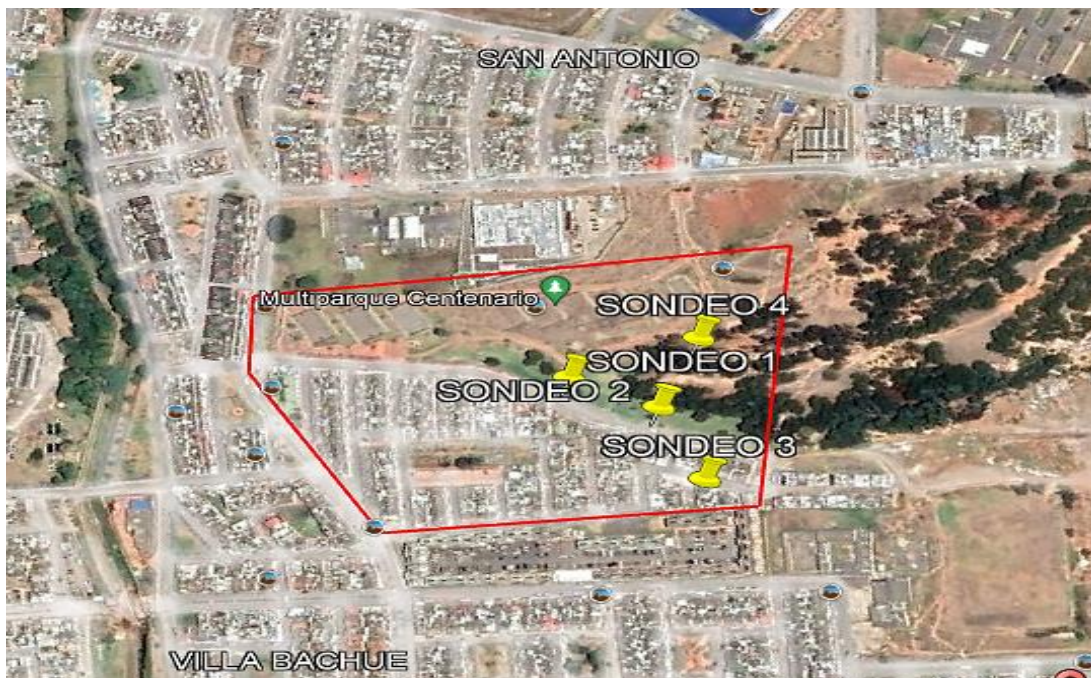
La figura 4 presenta, cuatro (4) sondeos en puntos de interés que se seleccionaron luego de hacer una exploración a la zona e identificar los sectores con mayor afectación en la cárcava y zonas aledañas.

**Figura 12.** Ubicación de los Sondeos en la Zona de Estudio.

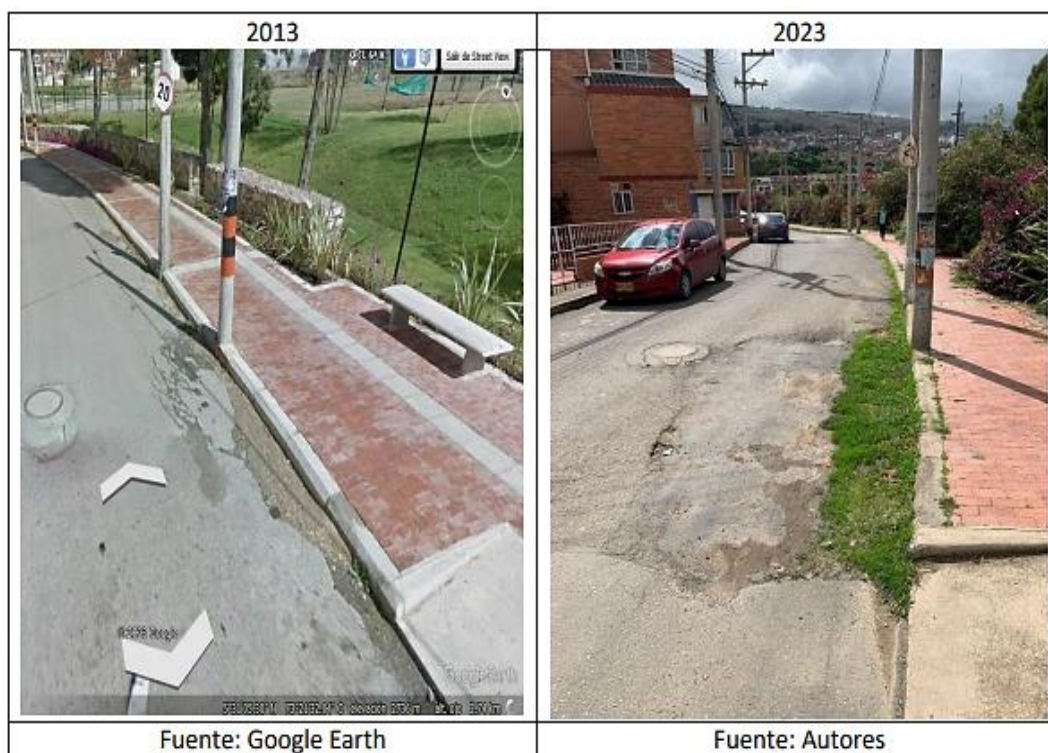
En el sondeo número uno (1), se observó una afectación a la capa asfáltica (hundimientos, grietas de borde y fisuras longitudinales y transversales, baches y abultamientos) en la cual se han realizado varios mantenimientos, pero en cuestión de meses se vuelve a presentar la misma patología, debido a que está al lado de la cárcava y donde posiblemente haya mayor infiltración de agua ya que se encuentra cerca de una alcantarilla que recolecta el agua de escorrentía, pero esta no tiene la suficiente capacidad hidráulica para recoger el agua causando empozamiento en la zona. También, se observa un desnivel de la vía desde el paramento de las viviendas hasta el bordillo del multiparque que comparando con fotografías de años anteriores ha incrementado la pendiente de inclinación.

**Figura 14.** Afectación Sondeo 1

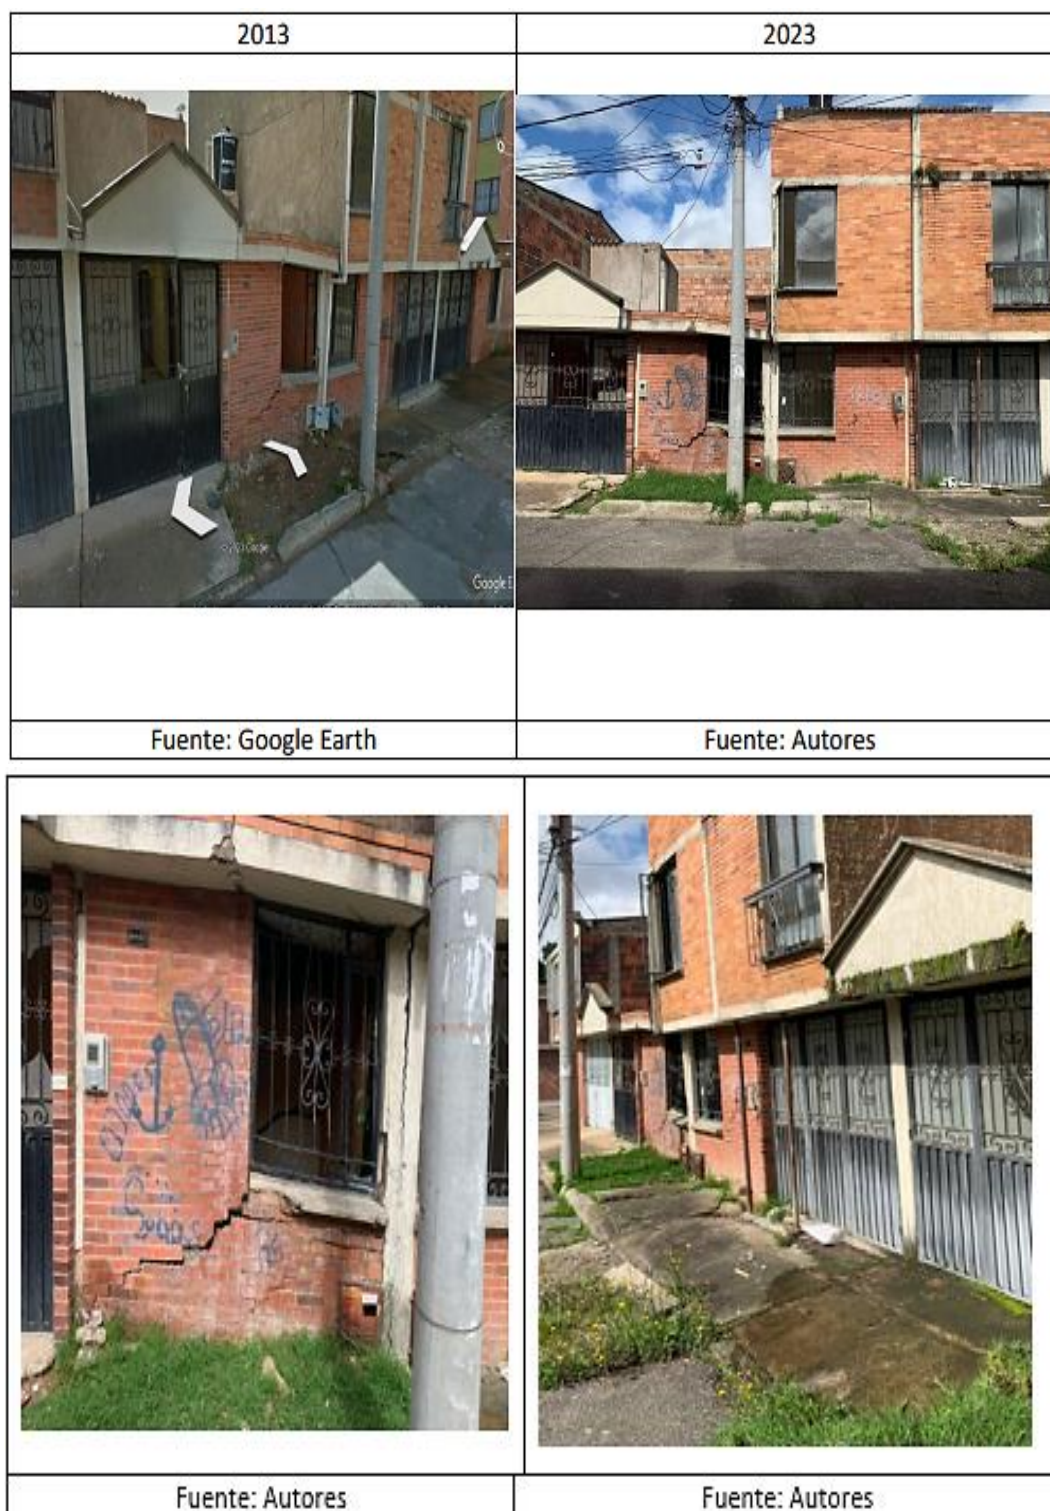
El sondeo número tres (3), es un punto crítico y de gran interés para el estudio, ya que hay siete viviendas gravemente afectadas por agrietamientos, hundimientos y separación entre viviendas, las cuales se encuentran deshabitadas hace más de diez años debido al hundimiento y erosión del suelo de fundación, lo que generó fracturas y grietas en las viviendas.

Las edificaciones colindantes con estas viviendas fueron ampliadas a más de dos pisos, allí hay nuevas construcciones cercanas, que pueden llegar a generar un colapso de las estructuras afectadas. Comparando las imágenes en el transcurso de diez años se incrementaron los agrietamientos y las viviendas cada vez están más deformadas.

**Figura 16.** Afectación Sondeo 3

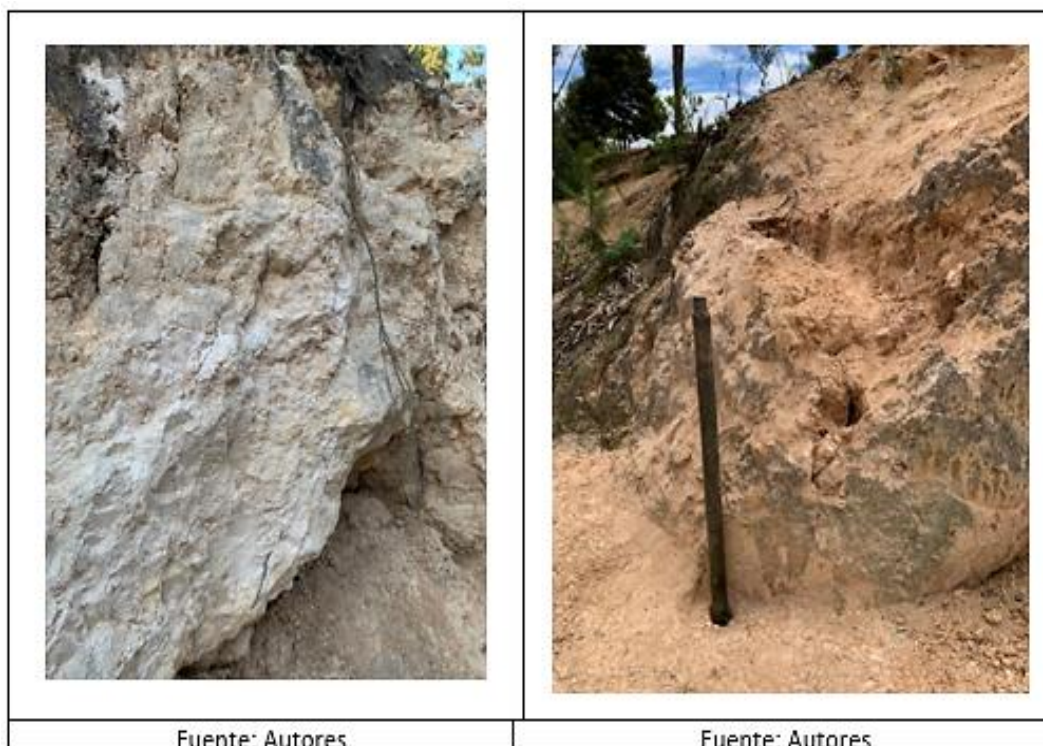
El sitio del sondeo número cuatro (4) se seleccionó debido al tipo de material que se tiene en la zona, pues allí existen afloramientos de suelos con una tonalidad blanquecina y que, al hacer un ensayo de resistencia manual, aplicando una presión normal el material se desintegra, por lo cual se determinó que es de muy baja resistencia, además de que en lugares aledaños a donde se encontró este material hay hundimientos en la vía e importantes daños en algunas viviendas

**Figura 17.** Afectación Sondeo 4

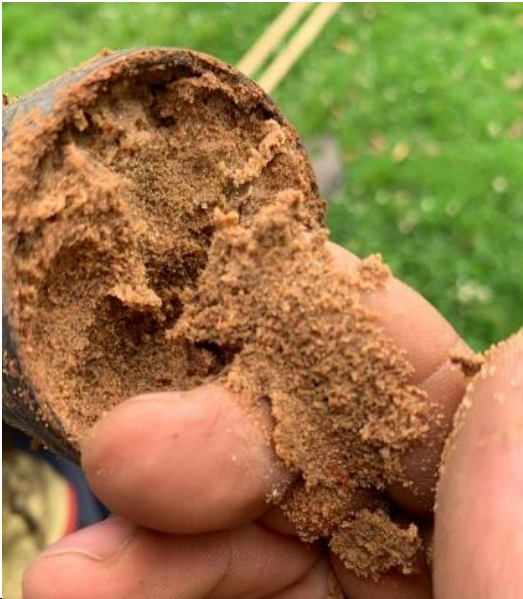
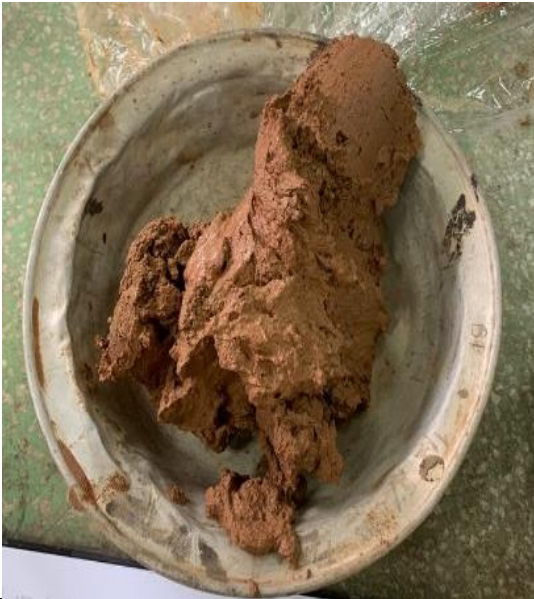
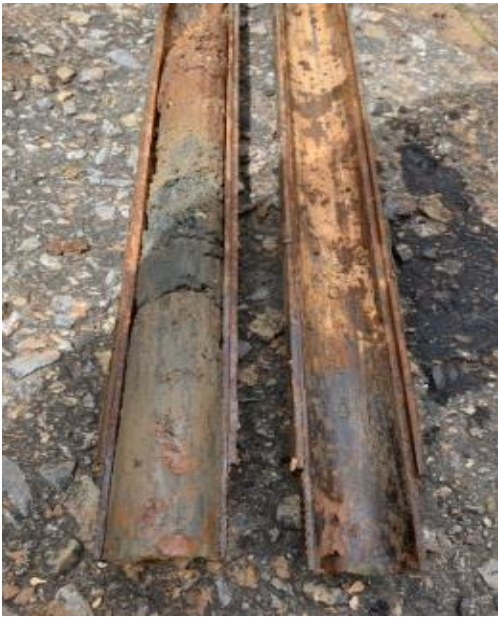
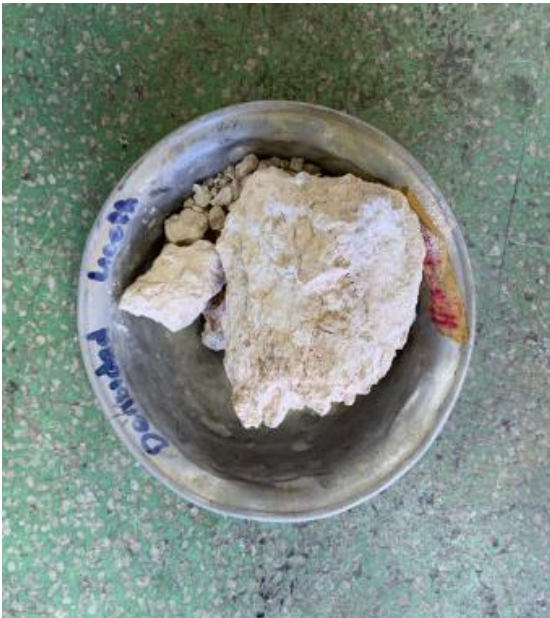
**Figura 18.** Material Presente en los Sondeos

Se realizaron ensayos de Limites de Atterberg, con el fin de determinar la plasticidad presente en las arcillas, se pueden evidenciar en el anexo 3 ensayos de laboratorio.

| SONDEO 1 | SONDEO 2 |
|---|---|
| Arena con Arcilla de Baja Plasticidad | Arcilla de Alta Plasticidad |

| Arcilla de Baja Plasticidad | Arcilla de Alta Plasticidad |

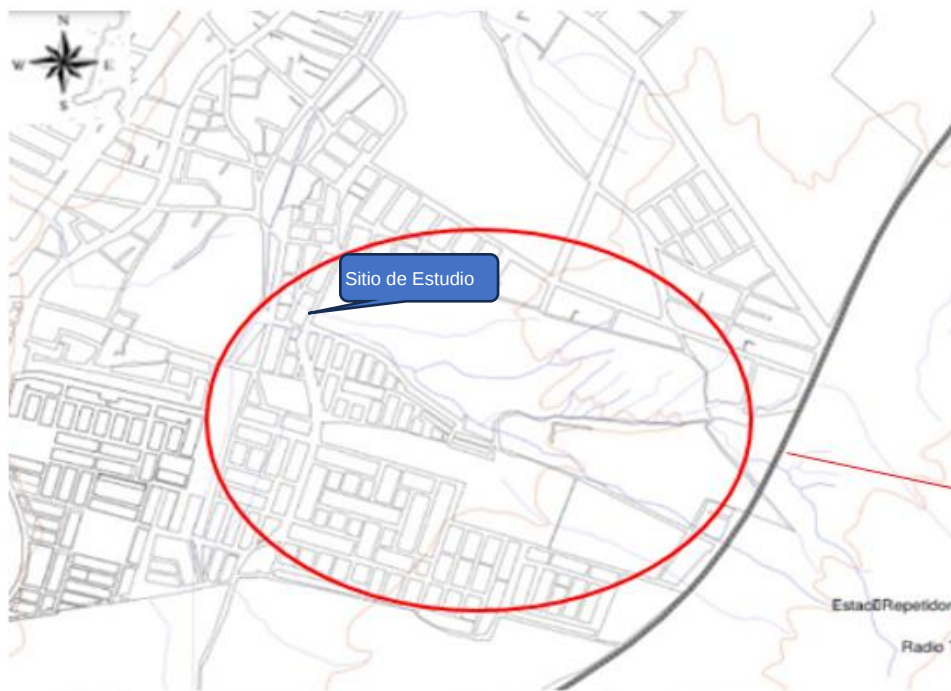
**Figura 22.** Topografía Local

Se puede evidenciar en la figura 22, las localizaciones de las viviendas aledañas a la cárcava del barrio Cooservicios, donde se presentan daños estructurales. En la topografía puntual del sitio, se evidencian pendientes medias alcanzando una máxima de 2751 m en la zona boscosa que tiene surcos por donde circula el agua escorrentía la cual fluye hacia la urbanización donde produce fenómenos de socavación y estancamiento de agua.

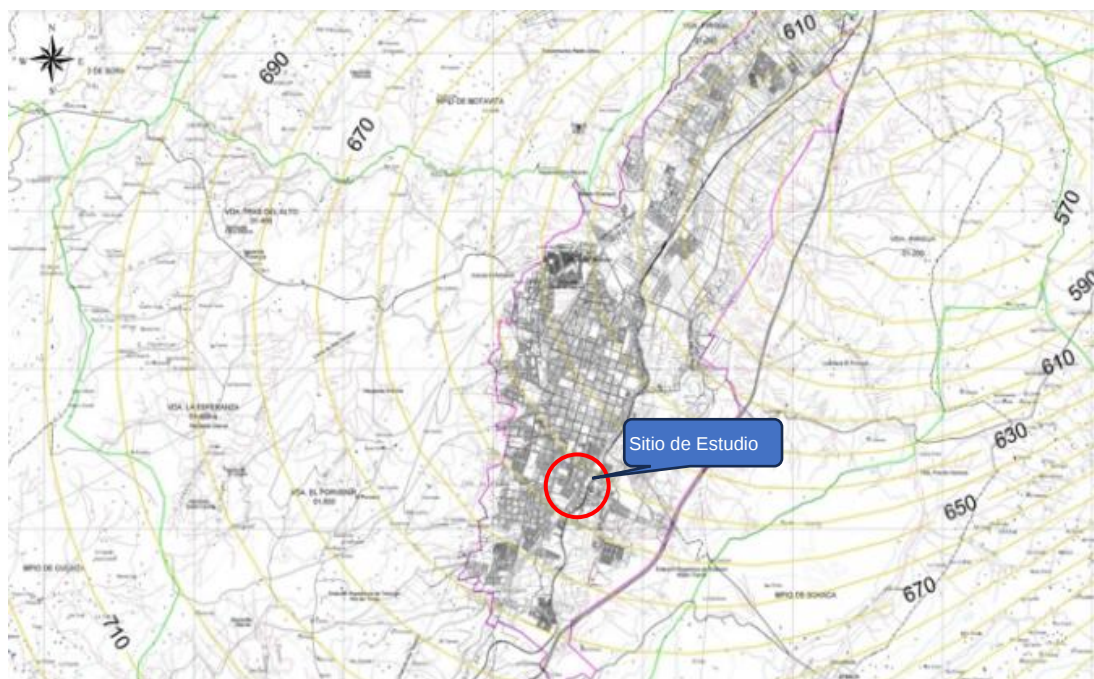
**Figura 30.** Mapa de Isoyetas Municipio de Tunja

Se realiza una búsqueda de información pluviométrica para la zona de estudio y así obtener la unidad hidrológica de la parte alta del río La Vega, como se observa en la figura 29 la isoyeta del Municipio de Tunja.

Según la figura 29, la unidad hidrológica tiene un rango de precipitación anual entre 640 a 610 mm, donde se ha observado que la precipitación promedio en esta área es mayor que en la ciudad de Tunja, pero menos que en el páramo teatinos. Aunque las lluvias en esta zona no son abundantes, con un promedio mensual de 80 mm, la intensidad de las precipitaciones en momentos específicos y la concentración de agua en áreas vulnerables en el área de estudio hace que se saturen los suelos y generen una corriente de agua que inunda la zona de la cárcava y zonas urbanas. Aunque no se presente cada época invernal, cuando la precipitación sobrepasa los niveles permitidos por el suelo, se producen encharcamientos en varios puntos de la zona de estudio ya que los sistemas de drenaje en la zona no tienen la capacidad suficiente para drenar el agua.

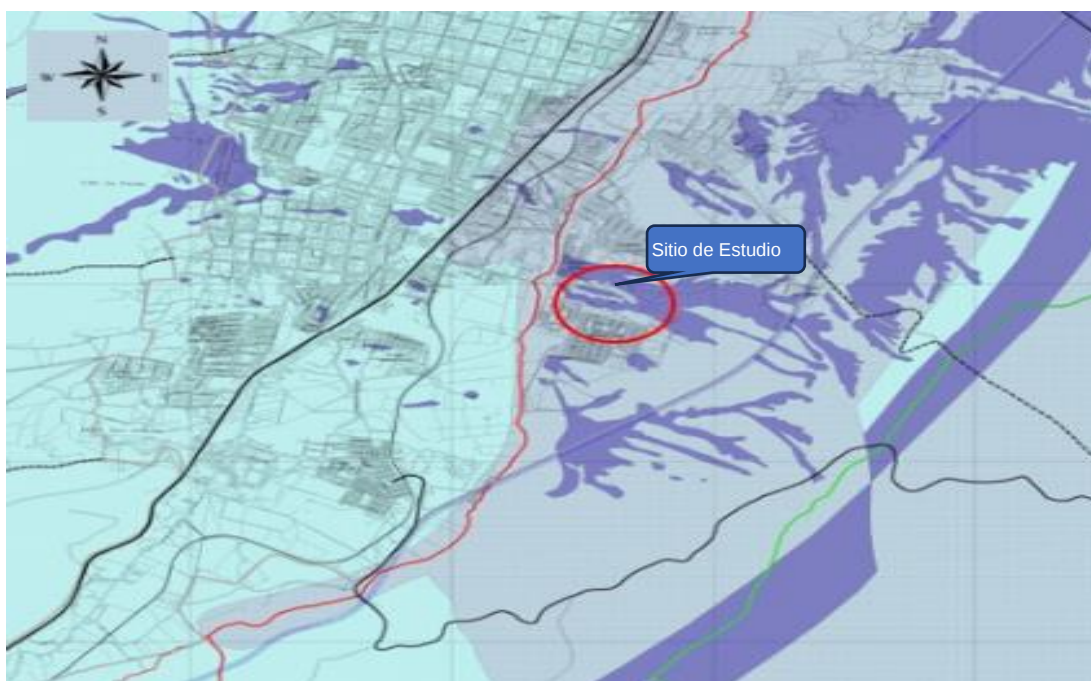
**Figura 32.** Amenaza Sísmica Municipio de Tunja

La ciudad de Tunja es considerada como zona de alta probabilidad de presentar un sismo, por lo cual es necesario revisar la intensidad del movimiento del terreno y posibles efectos causados por este.

Se puede observar en la figura 31, que en sitio de estudio se encuentra en una susceptibilidad intermedia-alta debido a la respuesta dinámica de las formaciones presentes a la onda sísmica.

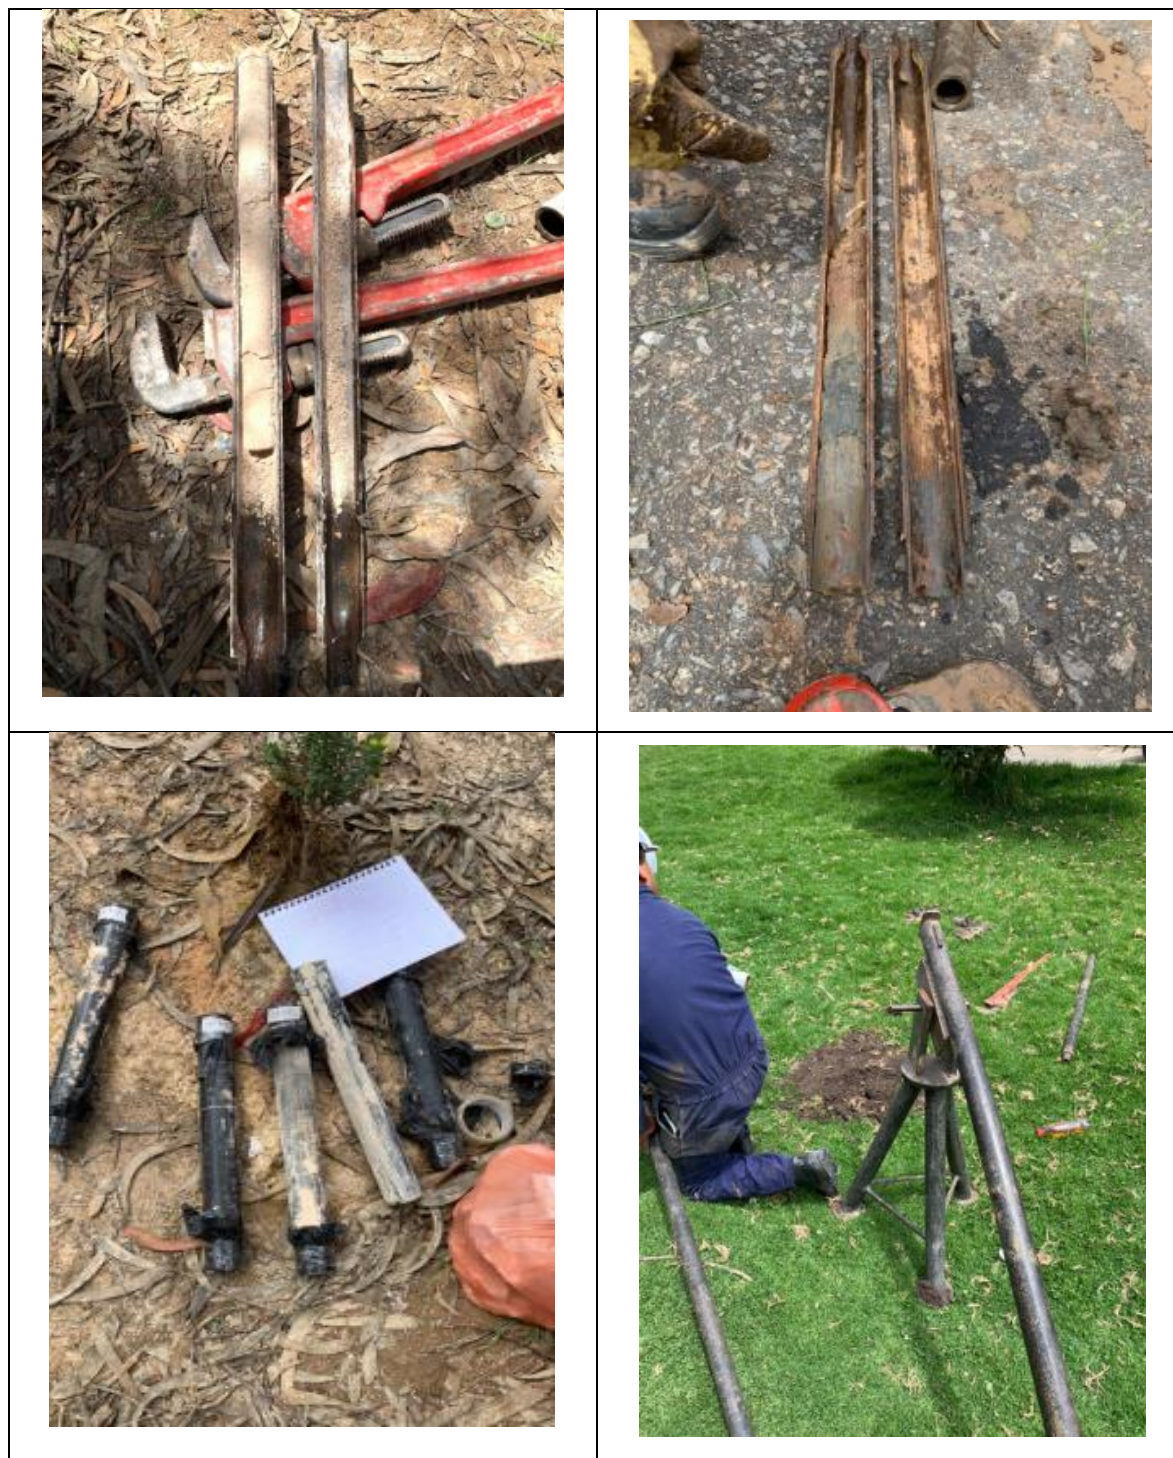
Se llevaron a cabo cuatro (4) sondeos utilizando equipo de perforación manual en los puntos de interés, con el objetivo de determinar las características físicas y mecánicas de los materiales presentes en el área y establecer las condiciones geotécnicas del subsuelo. Cada uno de estos sondeos abarcó profundidades de hasta 5 metros. Además de esto, se efectuó una exploración del subsuelo en cada sector para identificar las condiciones estratigráficas de la zona de estudio.

**Figura 34.** Exploración del Suelo

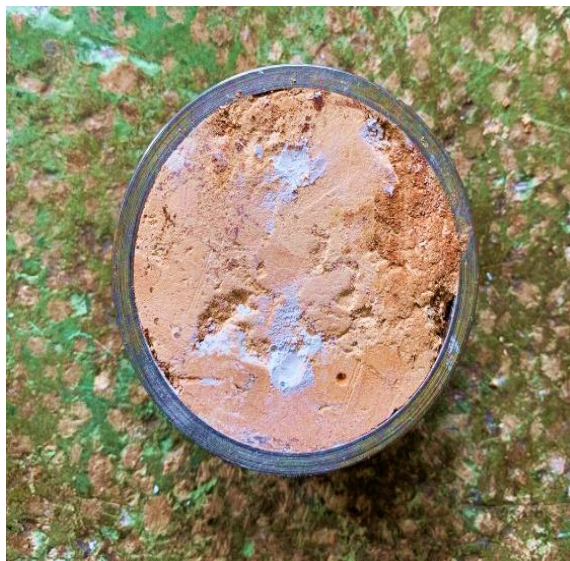
**Figura 66.** Probeta 1 (5% de Cal)

Al haber seleccionado el tipo de cal, se realiza la adición a las probetas, la primera con un porcentaje en volumen del 5%, la segunda con un porcentaje en volumen del 10% y la tercera con un porcentaje en volumen del 15%. Para la primera probeta, se llevó a cabo la adición en la parte intermedia de la muestra por ambos lados, para que, al contacto con el agua, se de una disgregación en las partes periféricas, y generen reacciones químicas favorables. Como se muestra en la figura 63, a la probeta que posee un volumen de 30.9 cm<sup>3</sup> se le adicionaron cuatro cilindros (dos por cada lado) de cal de 0.8 cm de diámetro y 0.5 cm de profundidad, para con esto, obtener un volumen de agente estabilizante de 1.00 cm<sup>3</sup>, con lo que se obtiene un porcentaje del 5% respecto al volumen total de la muestra.

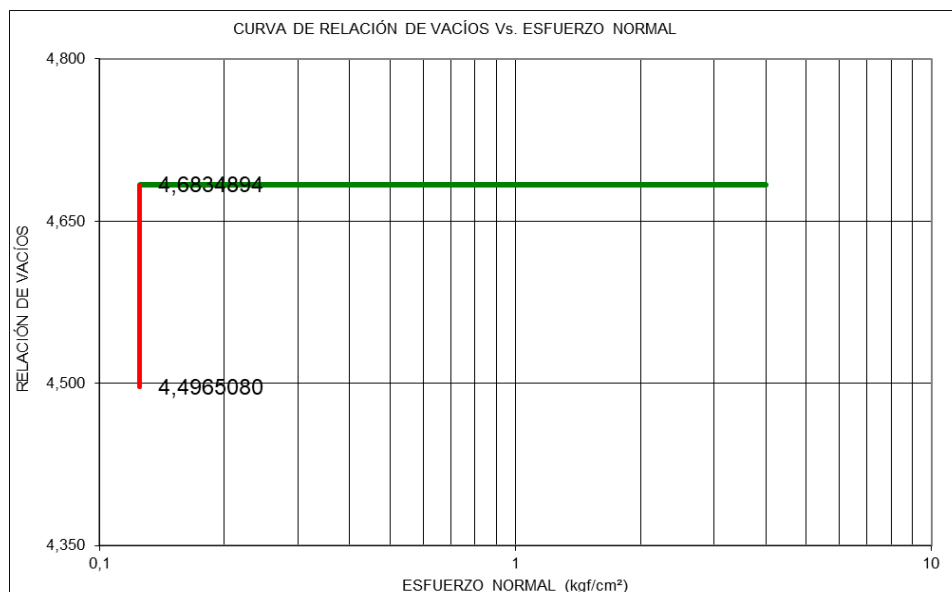
**Figura 67.** Condición de Expansión Probeta 1 (5% de Cal)

En la figura 64, se presenta la condición de variación en la relación de vacíos mediante el uso del 5% de cal en la muestra, el cual se observa que la expansión del material es considerable, pues pasa de una relación de vacíos de 4.496 a 4.683, con una diferencia de 0.187, siendo una relación de vacíos demasiado alta, pues sobrepasa el 1,0 y por consiguiente genera cambios volumétricos. Debido a lo anterior se puede analizar, que, la muestra tuvo una expansión cercana al 4%, que, en campo, con un espesor que posiblemente puede llegar a ser inestable cercano a los 3,0 m, llegaría a darse una expansión de 5,10 cm, que sería de gran importancia generando afectaciones para la estructura.

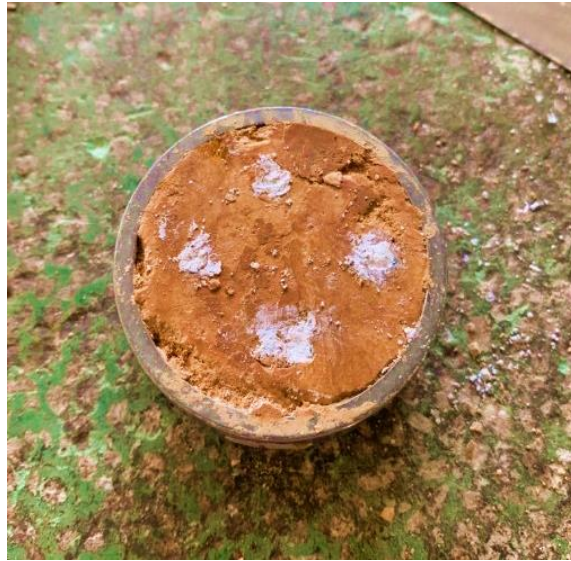
**Figura 68.** Probeta 2 (10% de Cal)

En la figura 65, se presenta la distribución de los cilindros de cal en la muestra, todos los cilindros presentan un diámetro de 0,8 cm y una altura de 0,5 cm, en total se ubicaron 8 cilindros (cuatro por cada lado) distribuidos simétricamente por ambos lados de la probeta, para con esto generar un volumen de hidróxido de calcio del 2,01 cm<sup>3</sup>, correspondientes al 10 % del volumen total.

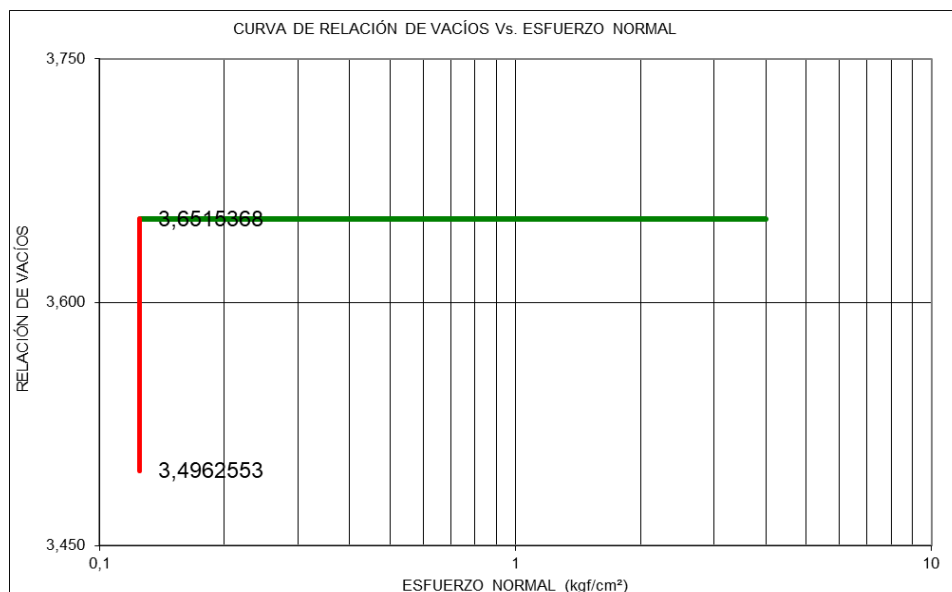
**Figura 69.** Condición de Expansión Probeta 2 (10% de Cal)

En la figura 66, se presenta la condición de variación en la relación de vacíos mediante el uso del 10% de cal en la muestra, el cual se observa que la expansión del material es considerable, pues pasa de una relación de vacíos de 3.496 a 4.651, con una diferencia de 0.155, siendo una relación de vacíos demasiado alta, pues sobrepasa el 1,0 y por consiguiente genera cambios volumétricos. Debido a lo anterior se puede analizar, que, la muestra tuvo una expansión cercana al 5%, que, en campo, con un espesor que posiblemente puede llegar a ser inestable cercano a los 3,0 m, llegaría a darse aproximadamente una expansión de 3,45 cm, que sería de gran importancia generando afectaciones para la estructura.

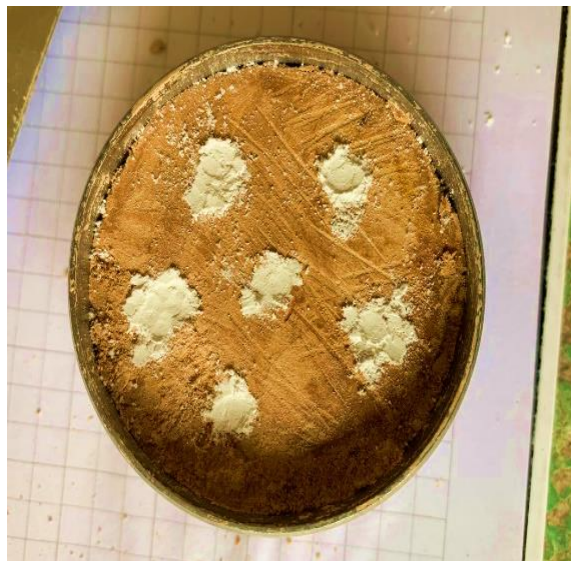
**Figura 70.** Probeta 3 (15% de Cal)

En la figura 67, se presenta la distribución de los cilindros de cal en la muestra, todos los cilindros presentan un diámetro de 0,8 cm y una altura de 0,5 cm, en total se ubicaron 12 cilindros (seis por cada lado) distribuidos simétricamente por ambos lados de la probeta, para con esto generar un volumen de hidróxido de calcio del 3,01 cm<sup>3</sup>, correspondientes al 15% del volumen total.

En la figura 68, se presenta la condición de variación en la relación de vacíos mediante el uso del 15% de cal en la muestra, el cual se observa que la expansión del material es considerable, pues pasa de una relación de vacíos de 3.501 a 3.594, con una diferencia de 0.093, siendo una relación de vacíos demasiado alta, pues sobrepasa el 1,0 y por consiguiente genera cambios volumétricos. Debido a lo anterior se puede analizar, que, la muestra tuvo una expansión cercana al 3%, que, en campo, con un espesor que posiblemente puede llegar a ser inestable cercano a los 3,0 m, llegaría a darse una expansión de 1,65 cm, siendo un valor más bajo en relación a los demás pero que no deja de ser preocupante.

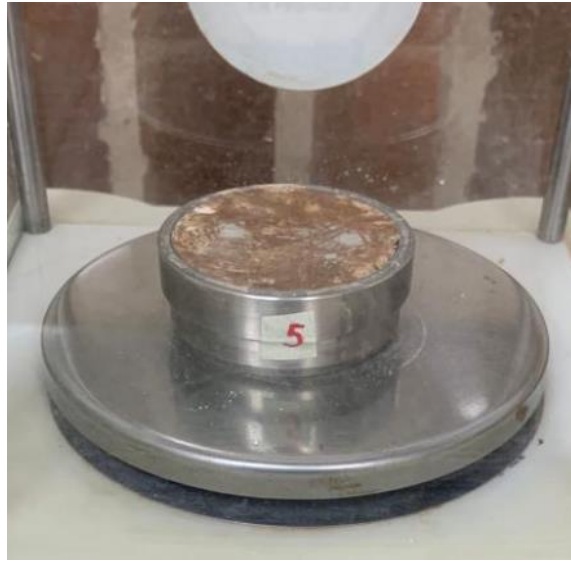
**Figura 73.** Probeta 1 (5% de Cemento)

Para la realización de estos ensayos, se utilizó la misma dosificación y distribución del material que las empleadas con la Cal. En la primera probeta, se adiciono un porcentaje del 5% del volumen total de la muestra, ubicados simétricamente en la muestra por ambos lados como se muestra en la (figura 70).

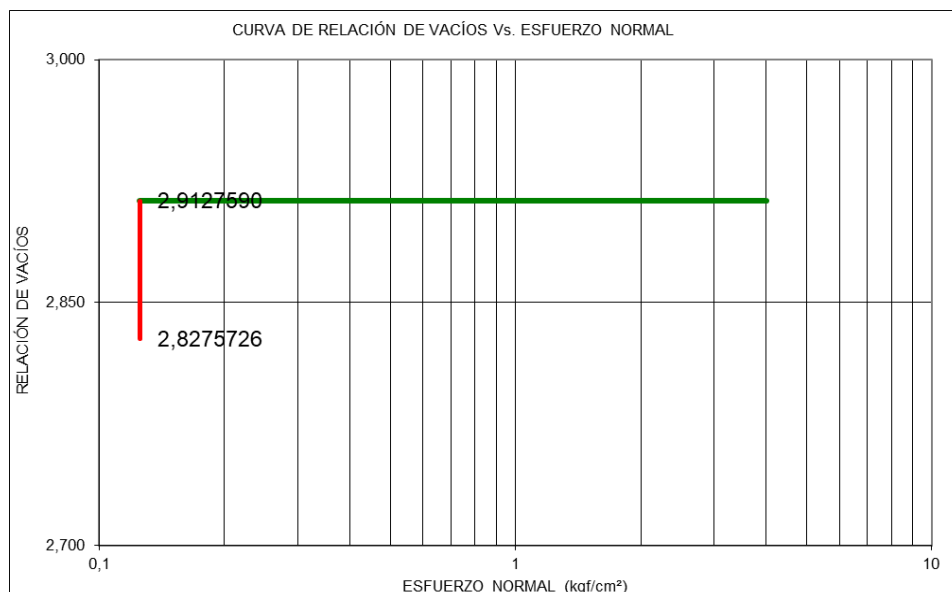
**Figura 74.** Condición de Expansión Probeta 1 (5% de Cemento)

En la figura 71, se presenta la condición de variación en la relación de vacíos mediante el uso del 5% de cemento en la muestra, el cual se observa que la expansión del material es considerable, pues pasa de una relación de vacíos de 2,827 a 2,912, con una diferencia de 0.085, siendo una relación de vacíos demasiado alta, pues sobrepasa el 1,0 y por consiguiente genera cambios volumétricos. Debido a lo anterior se puede analizar, que, la muestra tuvo una expansión cercana al 5%, que, en campo, con un espesor que posiblemente puede llegar a ser inestable cercano a los 3,0 m, llegaría a darse una expansión de 2,67 cm, que sería de gran importancia generando afectaciones para la estructura.

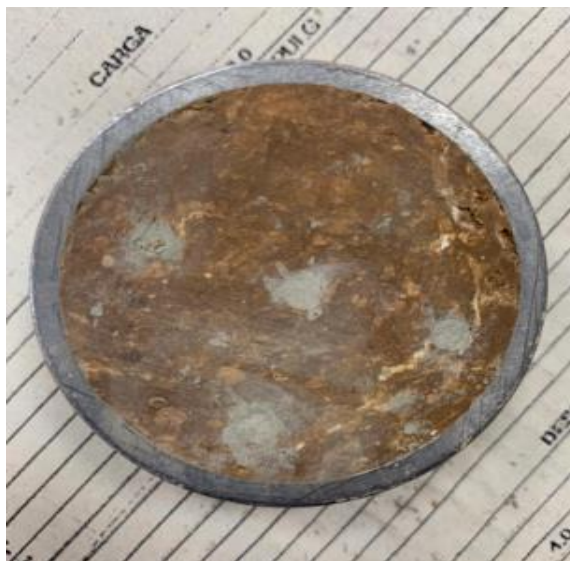
**Figura 75.** Probeta 2 (10% de Cemento)

En la figura 72, presenta la distribución de los cilindros de cemento, los cuales se encuentran ubicados simétricamente ocho perforaciones. Esta condición se presenta por las dos caras, cada una con cuatro para simular que los pilotes de cemento van a estar localizados, en todo el espesor del material expansivo.

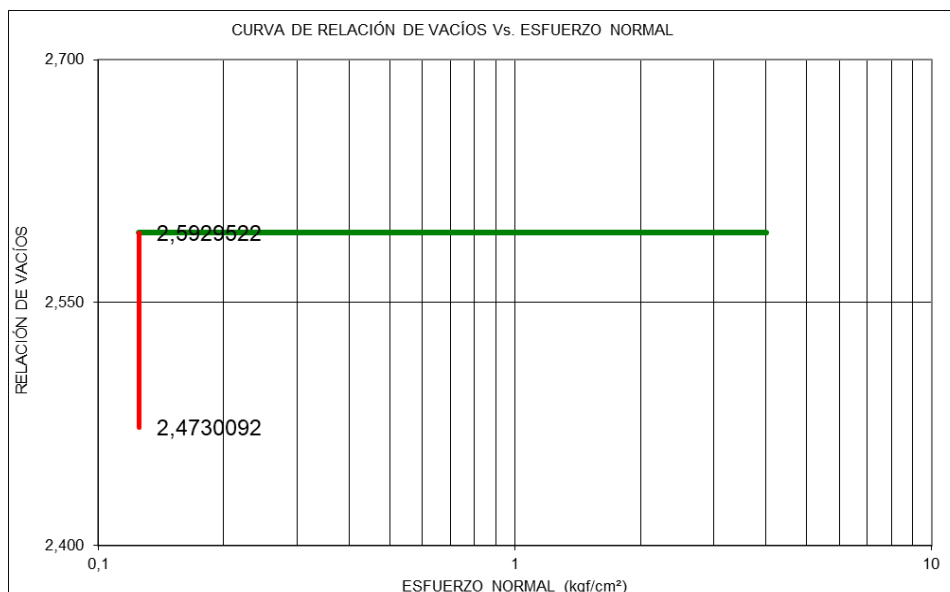
**Figura 76.** Condición de Expansión Probeta 2 (10% de Cemento)

En la figura 73, presenta la condición de variación en la relación de vacíos mediante el uso del 10% de cemento en la muestra, el cual se observa que la expansión del material es considerable, pues pasa de una relación de vacíos de 2,473 a 2,592, con una diferencia de 0.119, siendo una relación de vacíos alta, pues sobrepasa el 1,0 y por consiguiente genera cambios volumétricos. Debido a lo anterior se puede analizar, que, la muestra tuvo una expansión cercana al 4%, que, en campo, con un espesor que posiblemente puede llegar a ser inestable cercano a los 3,0 m, llegaría a darse una expansión de 4,14 cm, que sería de gran importancia generando afectaciones para la estructura.

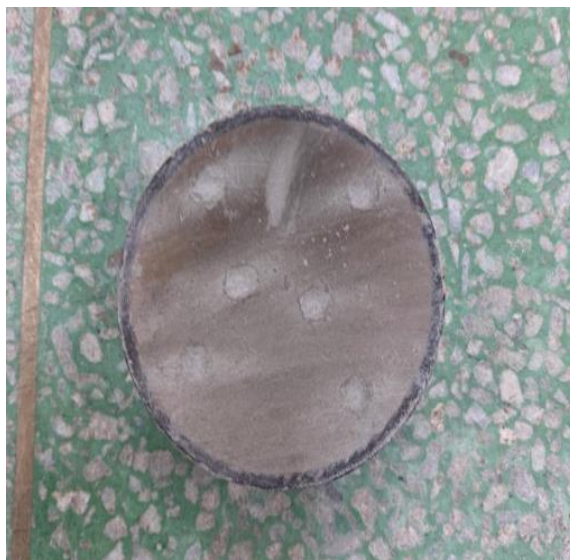
**Figura 77.** Probeta 3 (15% de Cemento)

En la figura 74, se presenta la distribución de los cilindros de cemento en la muestra, todos los cilindros presentan un diámetro de 0,8 cm y una altura de 0,5 cm, en total se ubicaron 12 cilindros (seis por cada lado) distribuidos simétricamente por ambos lados

de la probeta, para con esto generar un volumen del 3,01 cm<sup>3</sup>, correspondientes al 15% del volumen total.

En la figura 75, se presenta la condición de variación en la relación de vacíos mediante el uso del 15% de cal en la muestra, el cual se observa que la expansión del material es considerable, pues pasa de una relación de vacíos de 2,617 a 2,696, con una diferencia de 0,079, siendo una relación de vacíos alta, pues sobrepasa el 1,0 y por consiguiente genera cambios volumétricos. Debido a lo anterior se puede analizar, que, la muestra tuvo una expansión cercana al 4%, que, en campo, con un espesor que posiblemente puede llegar a ser inestable cercano a los 3,0 m, llegaría a darse una expansión de 1,76 cm, siendo un valor más bajo en relación a los demás pero que no deja de ser preocupante.

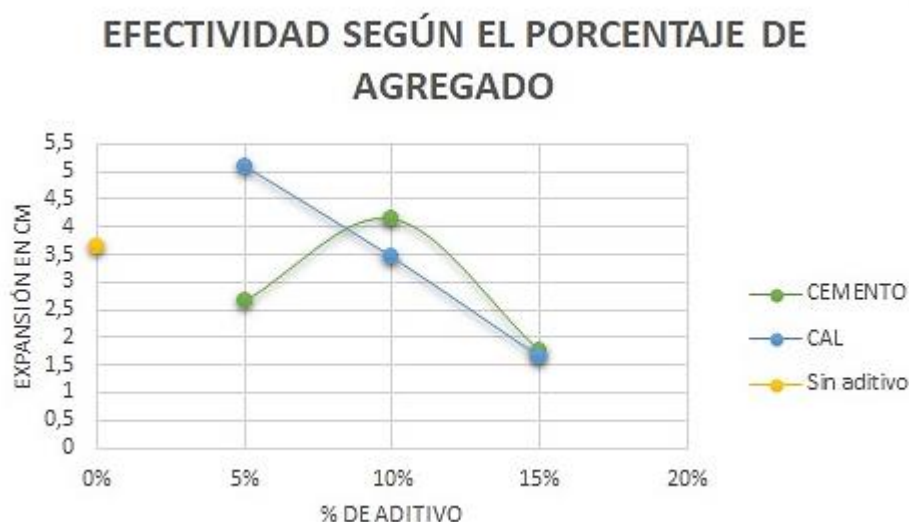
**Figura 79.** Variación de la Expansión con Agregados

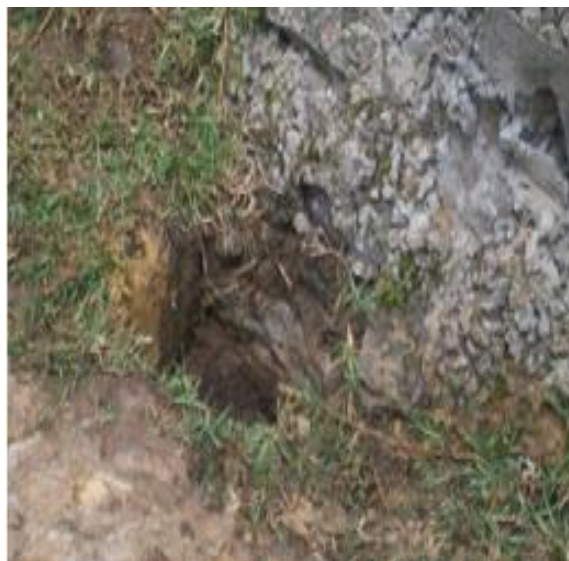
**Figura 83.** Perforación

- ✓ Se realiza una perforación en el terreno de 13 a 30 cm de diámetro (según sea el caso) de forma manual a una profundidad de 6,0 metros.

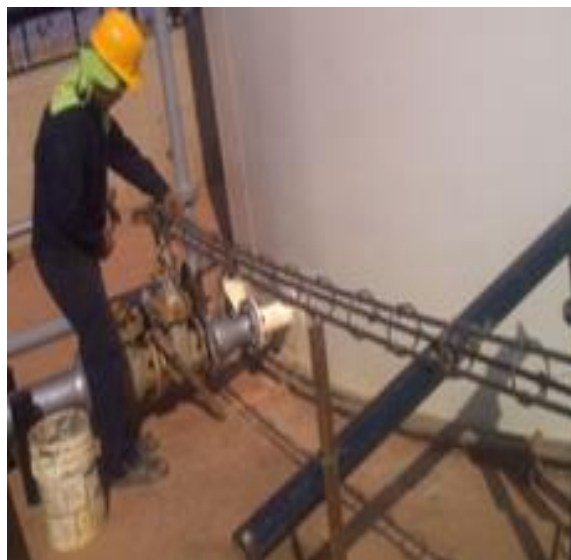
**Figura 84.** Micropilotes

- ✓ Se debe hacer la adecuación de la canasta de esfuerzo.

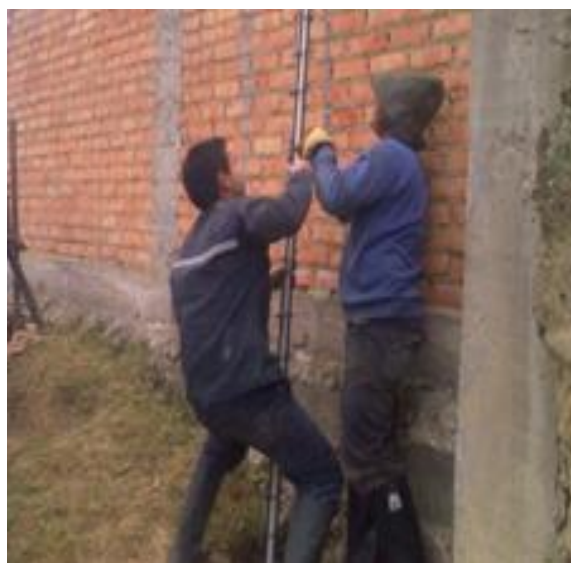
**Figura 85.** Instalación de Tubería Fija

- ✓ Se adecua la tubería fija de inyección, la cual se compone de tubos de PVC de 1", posteriormente se realiza la instalación de la tubería con su respectivo refuerzo en la perforación realizada anteriormente para proceder a la inyección.

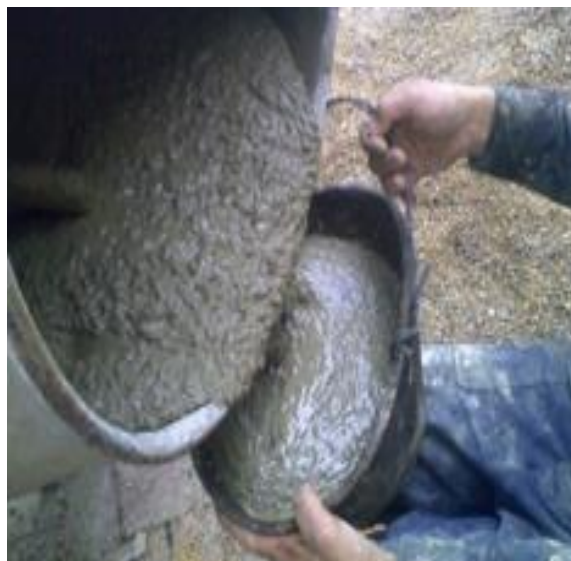
**Figura 86.** Mezcla

- ✓ Se realiza la mezcla de concreto con las proporciones de la mezcla estipuladas según el diseño y los estudios previos realizados en laboratorio.

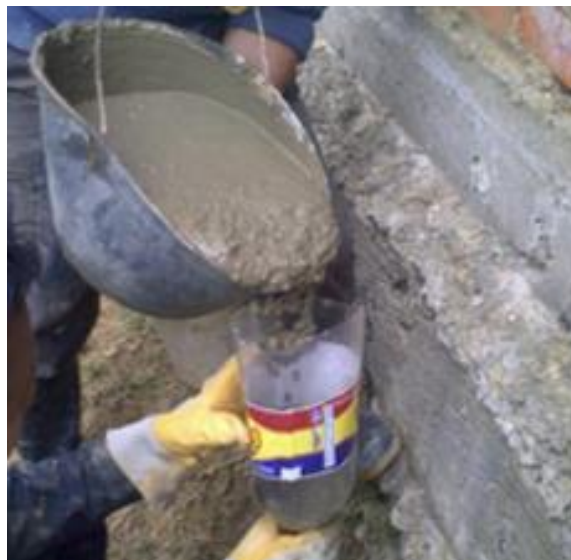
**Figura 87.** Recubrimiento de la Tubería

- ✓ Se vierte el concreto para formar el recubrimiento de la tubería, de igual forma se hace el seguimiento de consumo que se registra en un formato cada 1,0 metro de inyección.

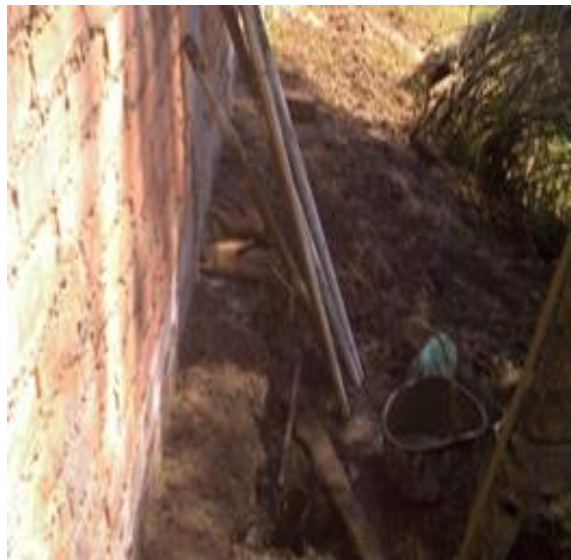
**Figura 88.** Compactación del Cemento

- ✓ Con ayuda de la tubería de inyección que se encuentra en la canasta del micropilote y con ayuda de una barra de acero, se procede a hacer la compactación y acomodamiento del concreto tremie. De esta forma se garantiza

una perfecta distribución y llenado de los vacíos existentes y consolidación del suelo.

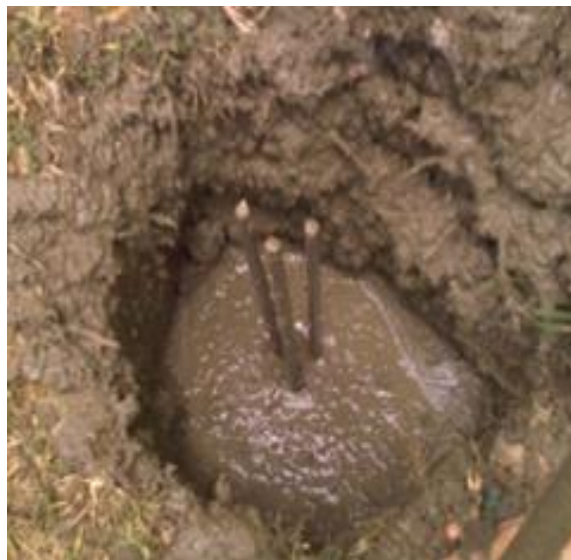
**Figura 89.** Inyección del Cemento

- ✓ Cada metro (1) se repite el proceso de inyección del cemento hasta que el suelo no resista más presión.
