DIAGNÓSTICO Y REPARACIÓN DE UN TORNO PARA LA REUTILIZACIÓN DE
MATERIALES RECICLABLES EN EL COLEGIO INEM DE TUNJA

UNIVERSIDAD SANTO TOMÁS
FACULTAD DE INGENIERÍA
INGENIERÍA MECÁNICA
TUNJA, BOYACÁ
2025

Trabajo de grado académico

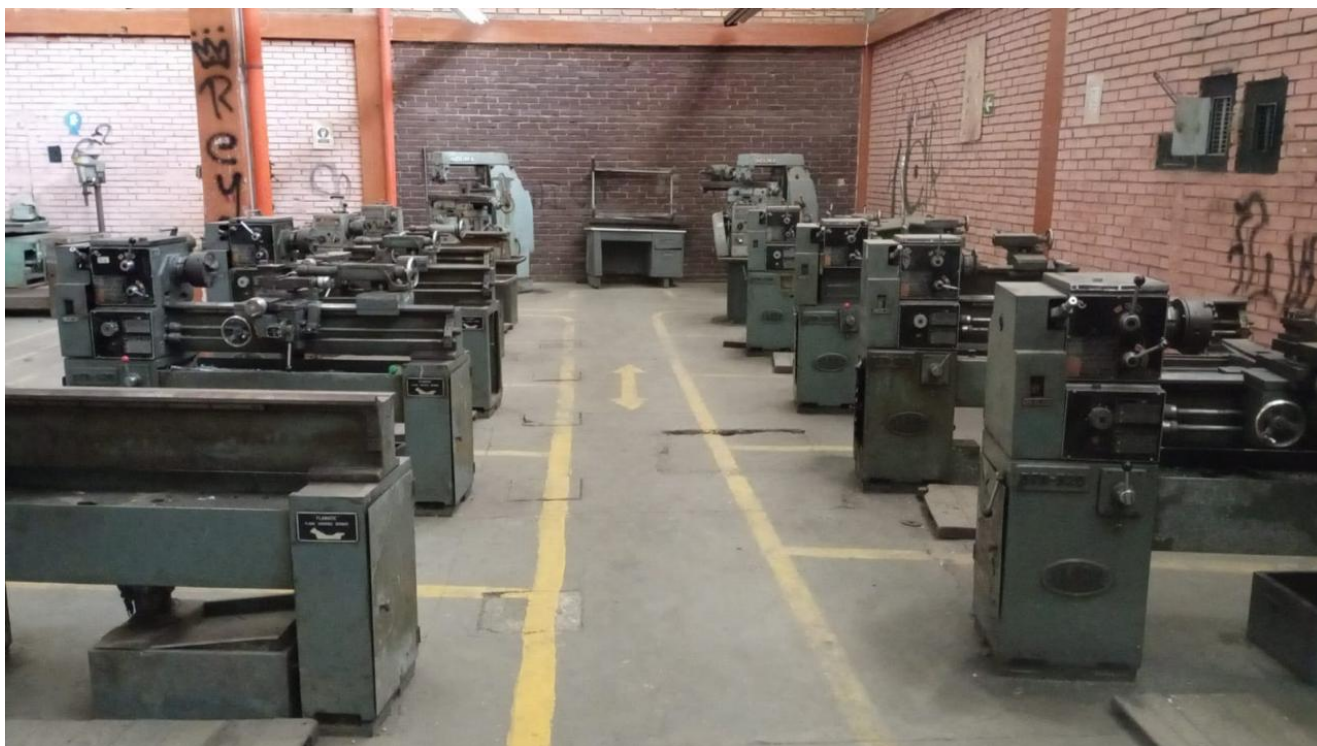
Figura 2. Tornos en el taller de máquinas y herramientas del Colegio INEM de Tunja

Este capítulo presenta la evaluación técnica de los tornos paralelos que se encuentran inoperativos en el taller del Colegio INEM de Tunja. La cantidad limitada de máquinas que funcionan afecta la práctica de los estudiantes y reduce las oportunidades para aprender habilidades técnicas. También hay materiales reciclables que no se aprovechan adecuadamente. Para mejorar esta situación, se realizó un diagnóstico detallado de los equipos averiados. El propósito de este capítulo fue analizar el estado de cada torno para determinar cuál tiene el mejor potencial para ser reparado. Se describe el método usado para realizar esta evaluación y para seleccionar, con una base técnica, el torno más adecuado para la reparación. Este trabajo busca recuperar un recurso esencial para la formación en el taller.

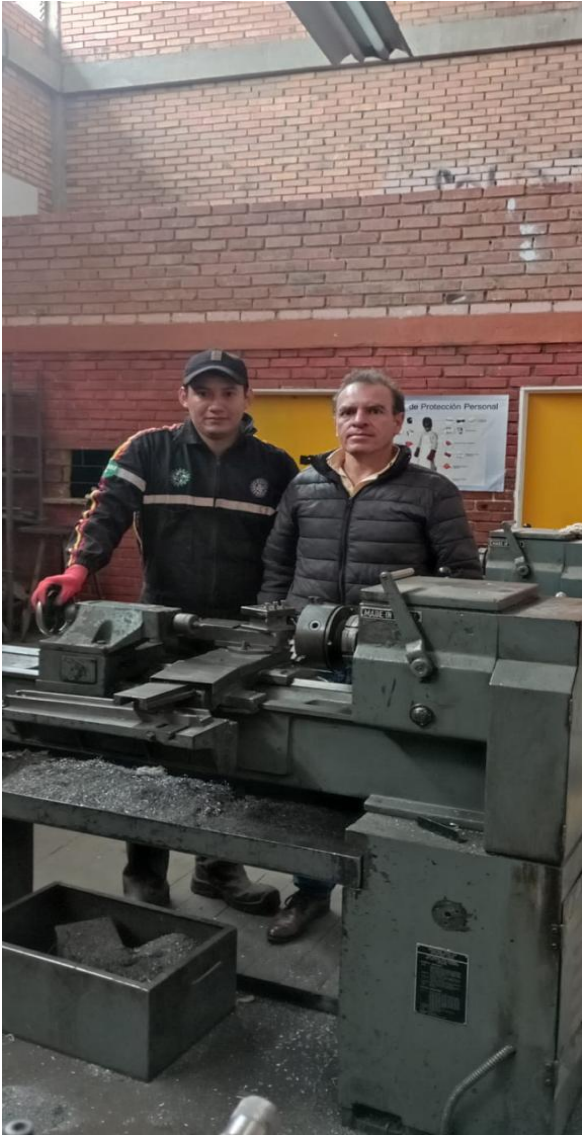
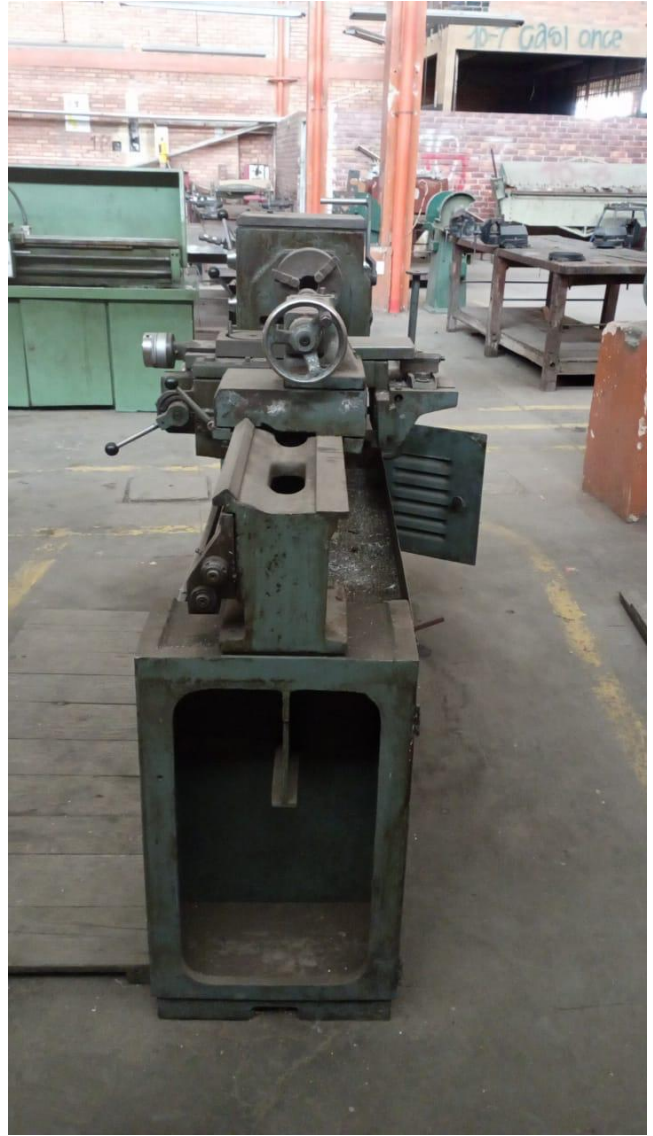
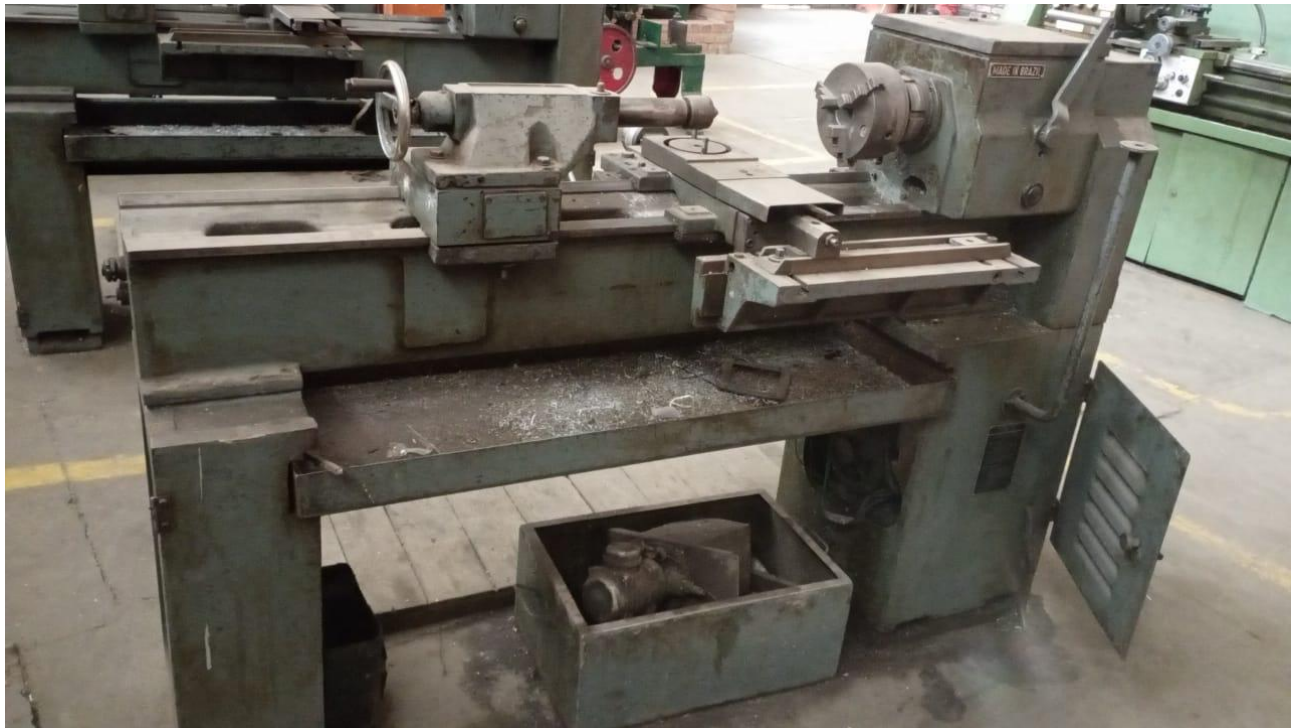
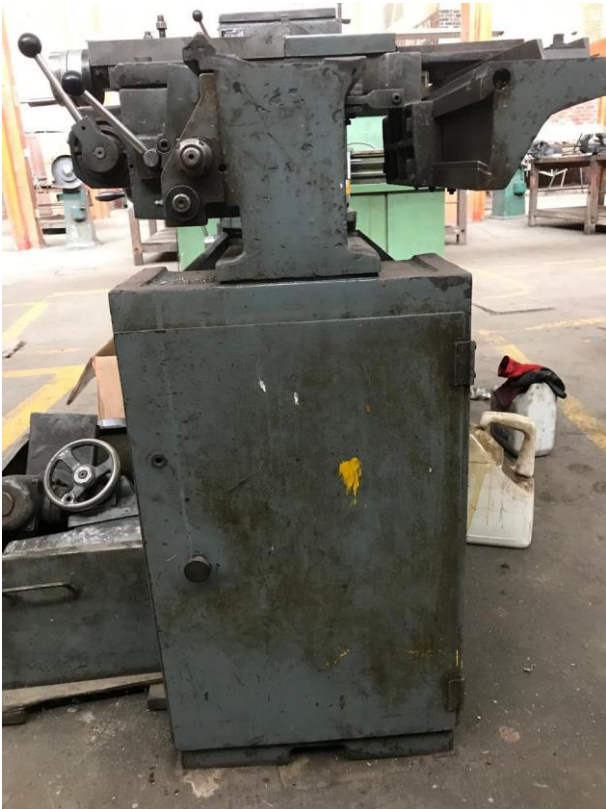
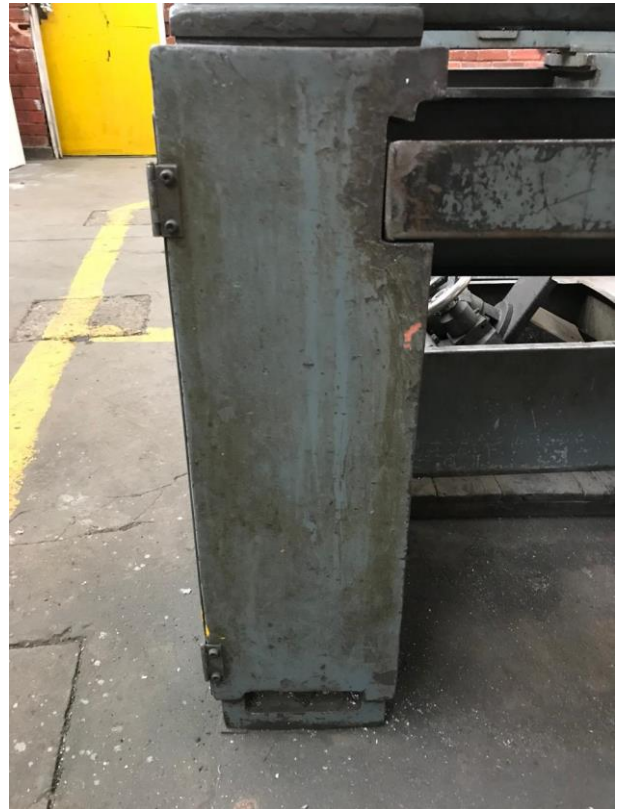
Anexo B. Estado del torno 2 antes de la intervención inicial

Luego de seleccionar el *torno 2*, se realizó una revisión cuidadosa para conocer los problemas que afectaban su funcionamiento y estado. En las siguientes secciones, se presentan las deficiencias encontradas en el equipo y las acciones que se planearon para corregirlas, organizadas por cada sistema principal del torno.

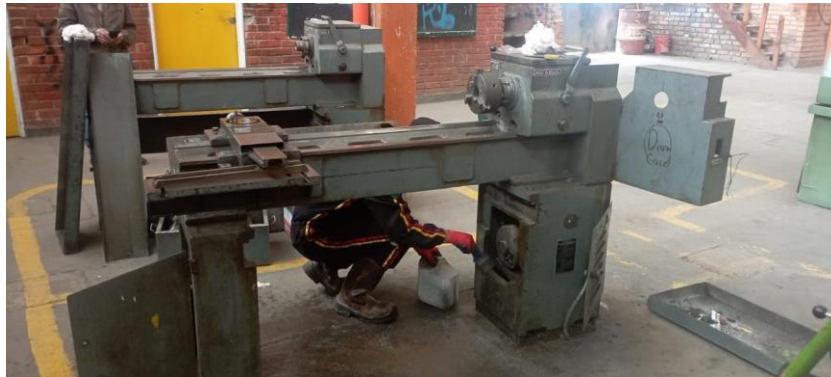
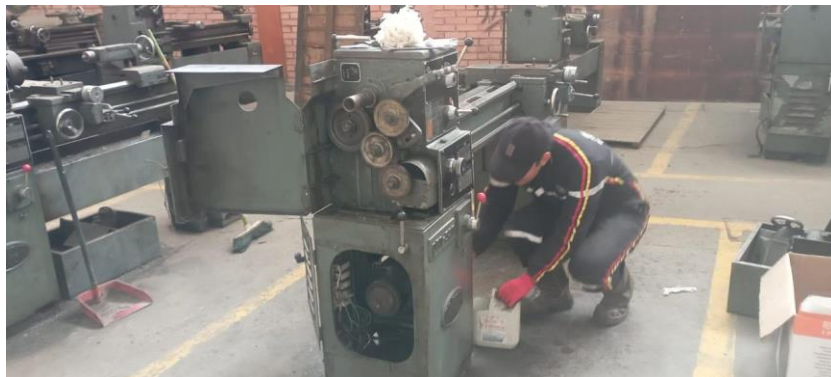
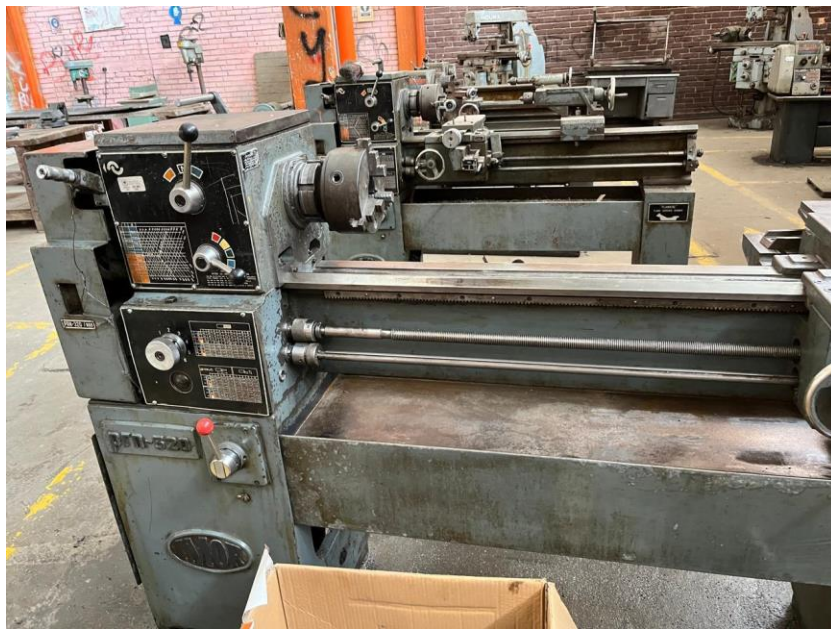
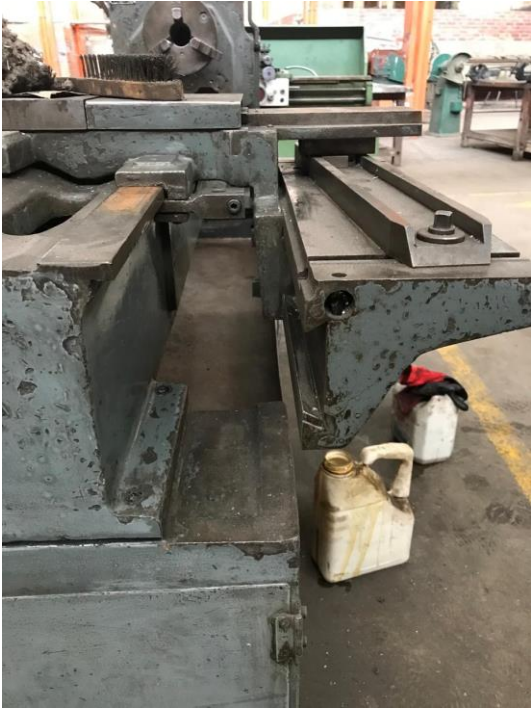
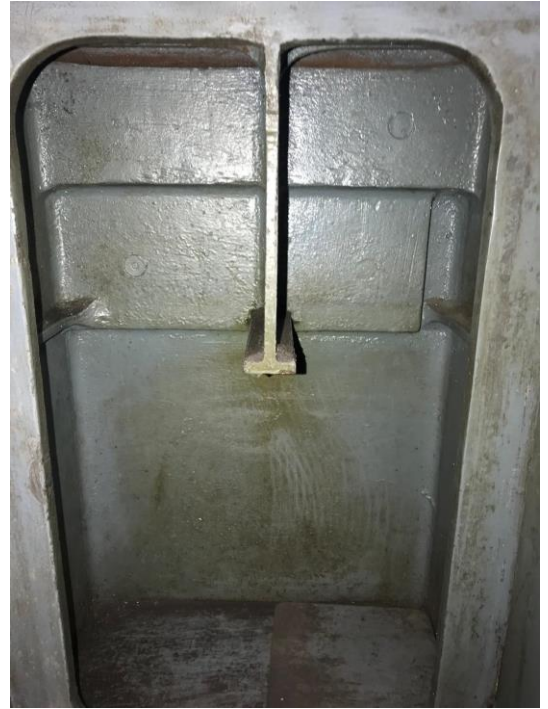
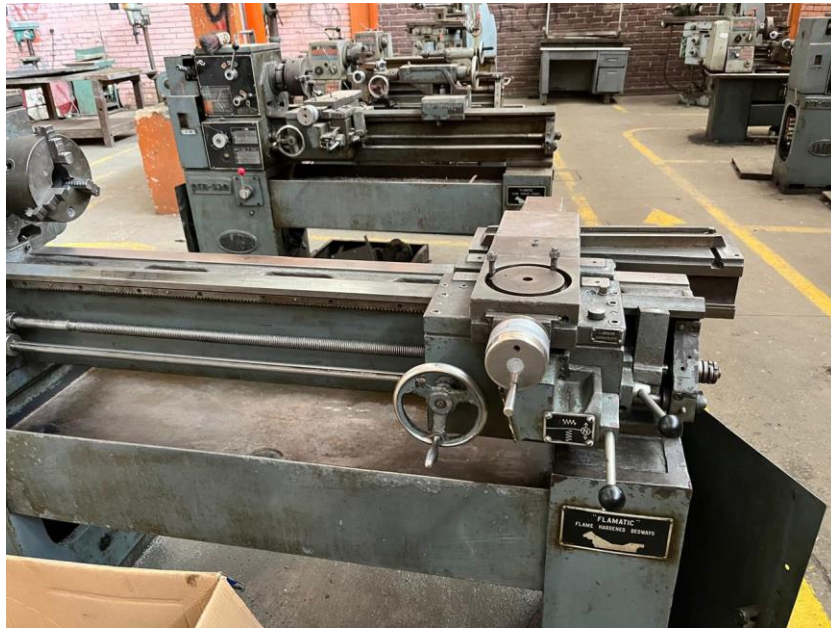
Anexo C. Proceso detallado de limpieza

Tarea de Reparación Específica	Acciones Principales Realizadas	Métodos y Herramientas Utilizados	Desafíos Presentados	Soluciones Implementadas
Aseo General del Torno	Se retiraron manualmente los residuos sólidos y virutas acumuladas. Luego, se aplicó un producto desengrasante en todas las superficies, que se frotaron con cepillos y trapos. Se finalizó usando aire comprimido para limpiar las áreas de difícil alcance.	Desengrasante de uso industrial (no corrosivo), cepillos con cerdas de nylon de varios tamaños, trapos de algodón, espátulas de plástico (para acumulaciones gruesas) y un compresor de aire.	La grasa antigua, mezclada con virutas, estaba muy endurecida y adherida en zonas como las guías y cerca de los engranajes, lo que complicó la limpieza inicial.	En las áreas con suciedad muy pegada, se aplicó el desengrasante varias veces, dejándolo actuar unos minutos antes de frotar con insistencia usando los cepillos.

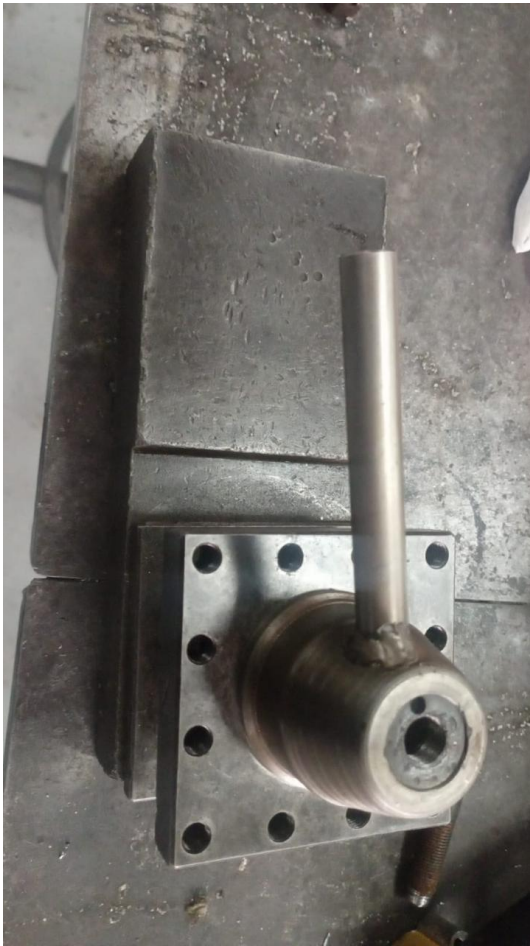
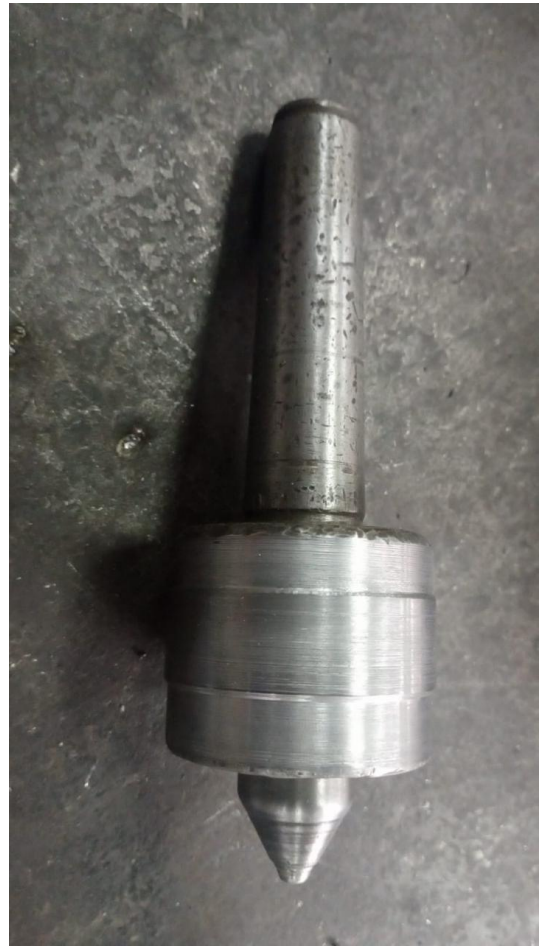
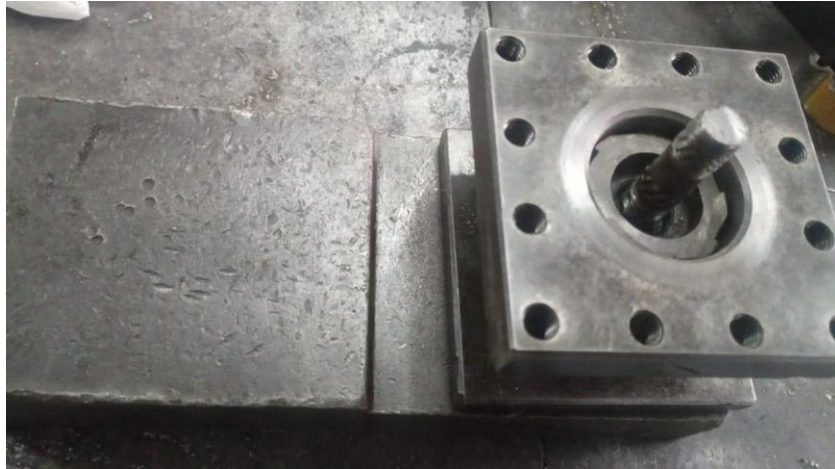
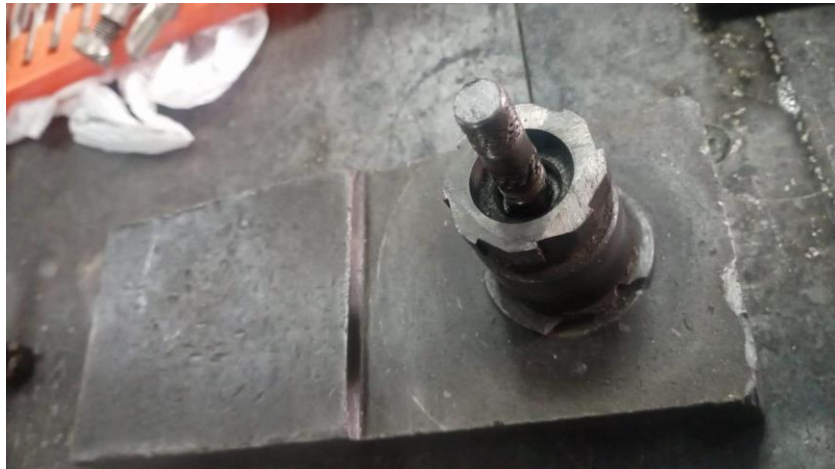
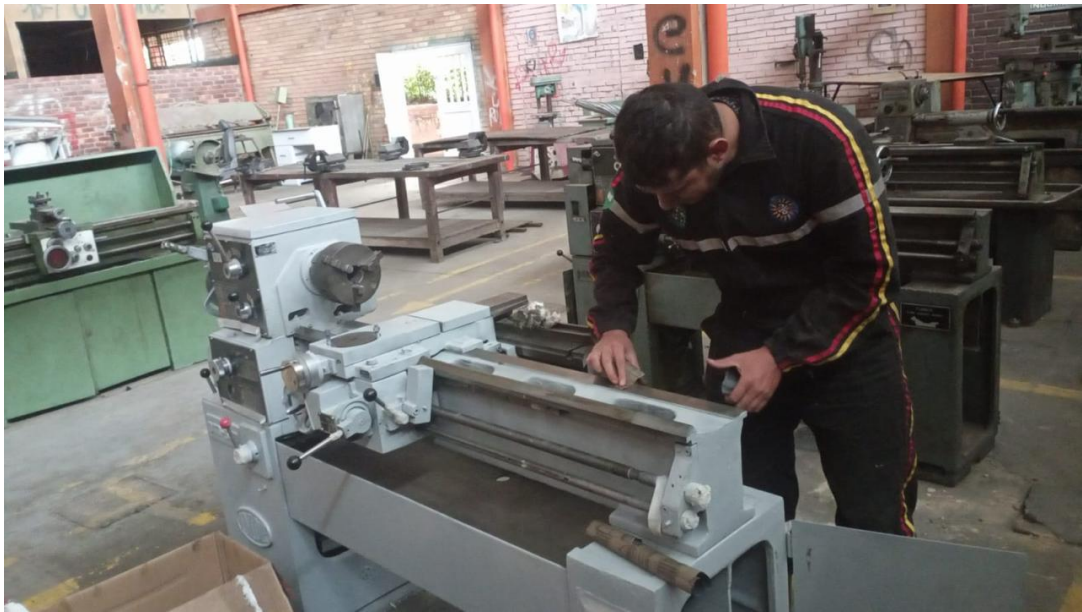
Anexo D Proceso de reparación de componentes

<p>Reparación de fuga en tapón de caja de avances</p>	<p>Se identificó que el tapón de la caja de avances estaba flojo y su rosca dañada, ocasionando una fuga de aceite. Se retiró el tapón, se limpiaron y repasaron las roscas (del tapón y la caja) y se reinstaló con sellador.</p>	<p>Se utilizó una llave para el tapón, cepillos de alambre para limpiar roscas, un juego de machos para repasar la rosca de la caja y cinta de teflón.</p>	<p>Las roscas, tanto del tapón como de la caja, presentaban desgaste y suciedad.</p>	<p>Se limpiaron a fondo ambas roscas. Se aplicó sellador de roscas de forma generosa al reinstalar el tapón, lo que aseguró la estanqueidad y detuvo la fuga.</p>
<p>Reparación del seguro de la lira</p>	<p>Se desmontaron las partes accesibles del mecanismo de seguro de la lira. Se limpiaron e inspeccionaron sus componentes. Las piezas dañadas se repararon; las piezas faltantes se sustituyeron adaptando partes recuperadas.</p>	<p>Se utilizó un juego de destornilladores, llaves pequeñas, alicates, y herramientas de limado para adaptar las piezas recuperadas.</p>	<p>Algunas piezas pequeñas del mecanismo de seguro estaban muy deformadas; otras incluso se habían perdido.</p>	<p>Se buscaron piezas compatibles en otros mecanismos en desuso. Cuando no se encontraron, se adaptaron elementos existentes, fabricando artesanalmente pasadores y pequeñas levas.</p>

Tarea de Reparación Específica	Acciones Principales Realizadas	Métodos y Herramientas Utilizados	Desafíos Presentados	Soluciones Implementadas
Habilitación de la torreta portaherramientas	Se desmontó la torreta del carro transversal para una revisión completa. Se limpiaron todas sus piezas internas, incluyendo el mecanismo de giro, el sistema de indexación (trinquete) y el de bloqueo. Se inspeccionó cada parte buscando desgastes o daños. Se lubricó y se volvió a ensamblar, ajustando sus componentes.	Se utilizaron llaves de diferentes tipos, destornilladores, solvente para la limpieza, cepillos pequeños, trapos y grasa lubricante.	La suciedad y virutas estaban muy incrustadas en el mecanismo interno, dificultando el giro suave. Algunas piezas del sistema de bloqueo presentaban ligero desgaste.	Se realizó una limpieza profunda y repetida de todas las piezas hasta eliminar los residuos. Los componentes del mecanismo de bloqueo se ajustaron cuidadosamente para lograr un enclavamiento firme y reducir el juego

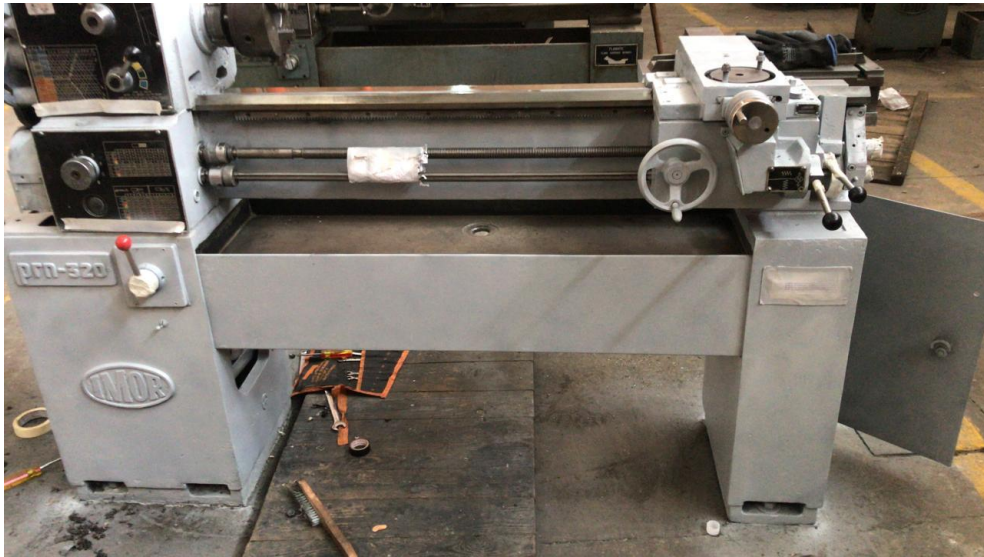
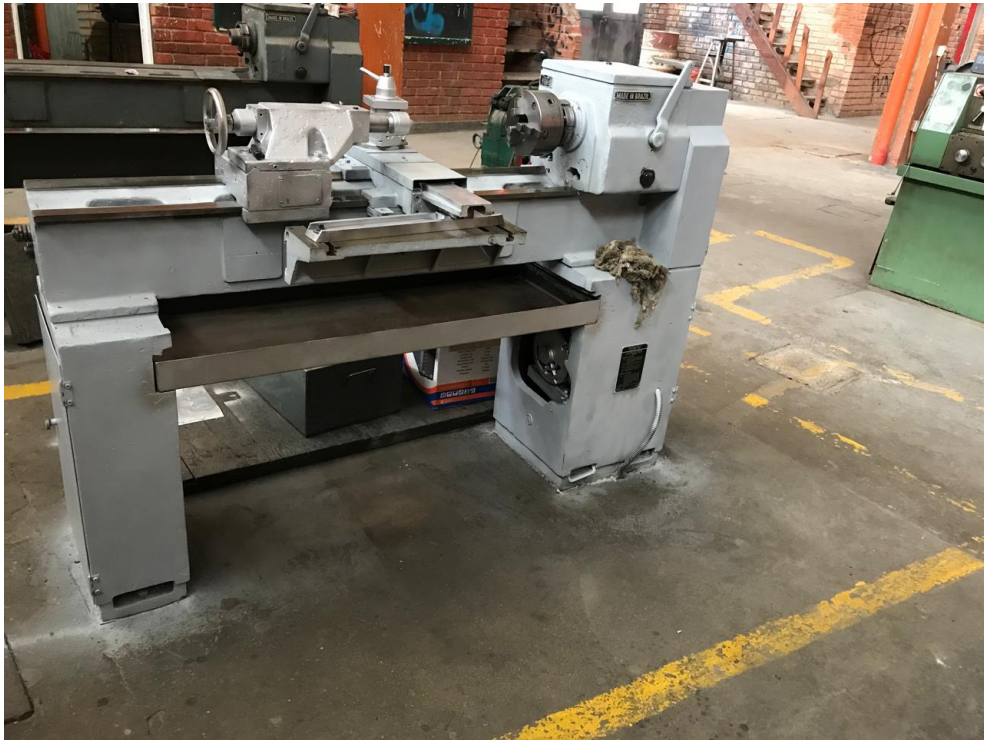
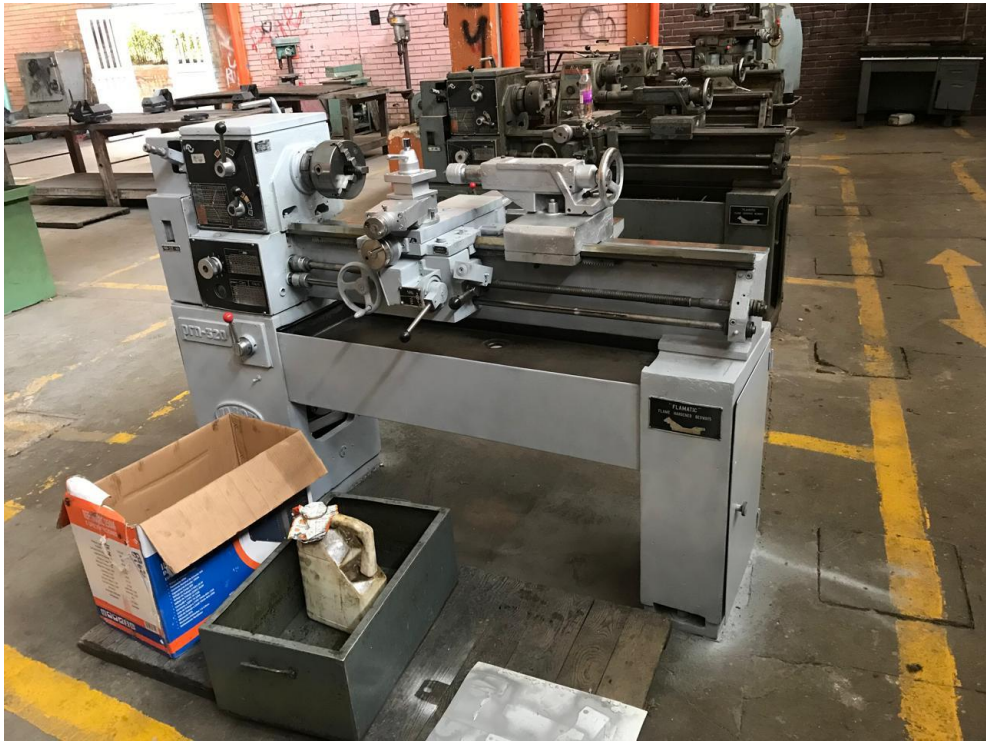
Anexo E Estado final del torno 2

- Se corrigieron con éxito todas las fallas y problemas identificados en el torno durante la revisión inicial. Esto permitió una recuperación completa del equipo para su posterior utilización.
