**Propuesta para la preservación de la casa Simón Bolívar en Bucaramanga,  
Santander**

**Orlando Osma Martínez**  
**Trabajo de grado para optar al título de Arquitecto**

**Universidad Santo Tomas, Bucaramanga**

**Facultad de Arquitectura**

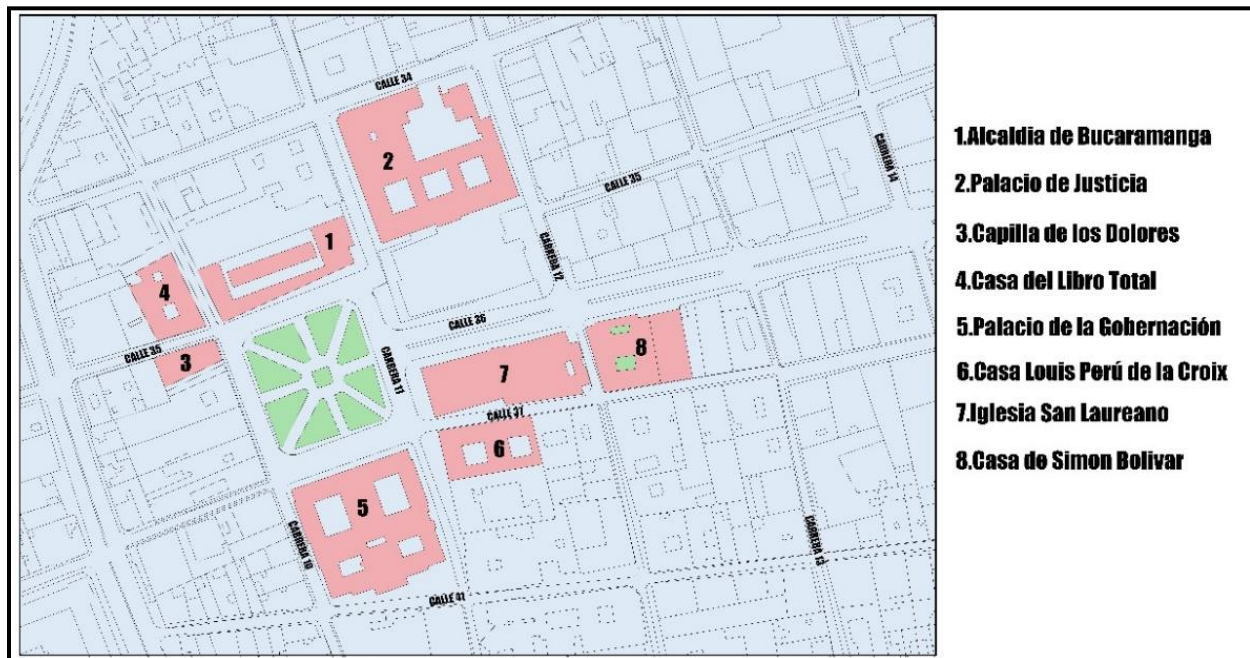
Figura 4. Edificaciones significativas en la zona de influencia

Como complemento a los edificios de valor patrimonial también encontramos los edificios de las administraciones departamentales, municipal y de justicia, todos ellos enmarcan el parque Custodio García Rovira.

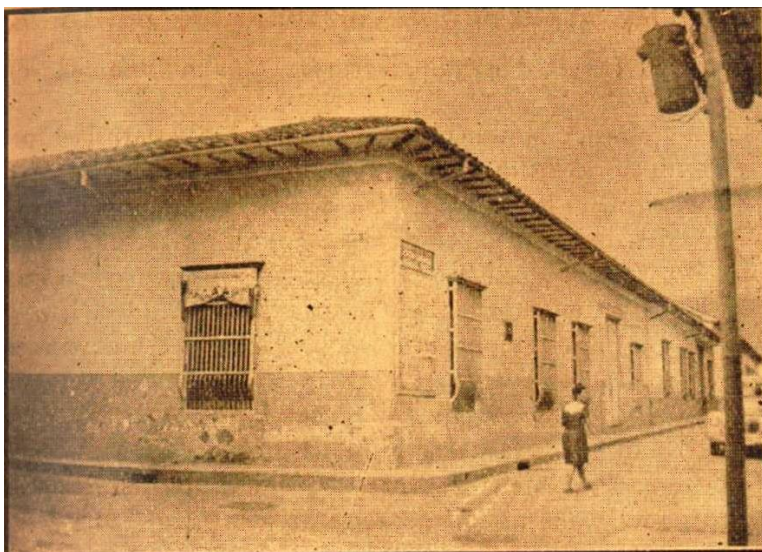
*Figura 9. Casa de Bolívar 1947*

La primera remodelación que presentó la casa en 1946, el proyecto se ejecutó con la dirección del arquitecto Luis González Concha, Luis Carlos González y la firma Santandereana de

Construcciones. La casa original había sufrido las adaptaciones a los diversos usos: primera central telefónica, cuartel general de tropas, Colegio San Pedro Claver, hotel, residencia de familia y fábrica de cigarros.

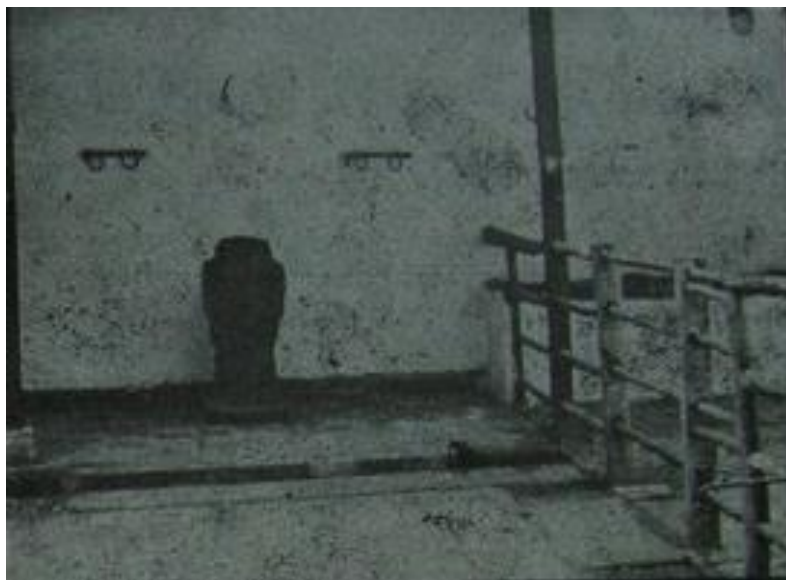
*Figura 10.* Caballerizas de la Casa de Bolívar

*La demolición del predio vecino sobre el sector de la zona 1, manzana 159 entre calles 36 y 37, originó el deterioro de las bases y alares del muro colindante el cual se derrumbó sobre la sala William Ferguson, destruyendo parte de la valiosa colección arqueológica. La Academia elevó una protesta ante la Secretaría de Obras Públicas, entidad que acometió la reconstrucción de la citada fachada y abrió los ventanales sobre el jardín permitiendo la comunicación con el mismo. Se introdujo un concepto más decorativo que arquitectónico al abrir sobre el nuevo muro seis grandes ventanas. La obra se entregó totalmente terminada en abril de 1964. (Ministerio de Cultura. , 1999).*

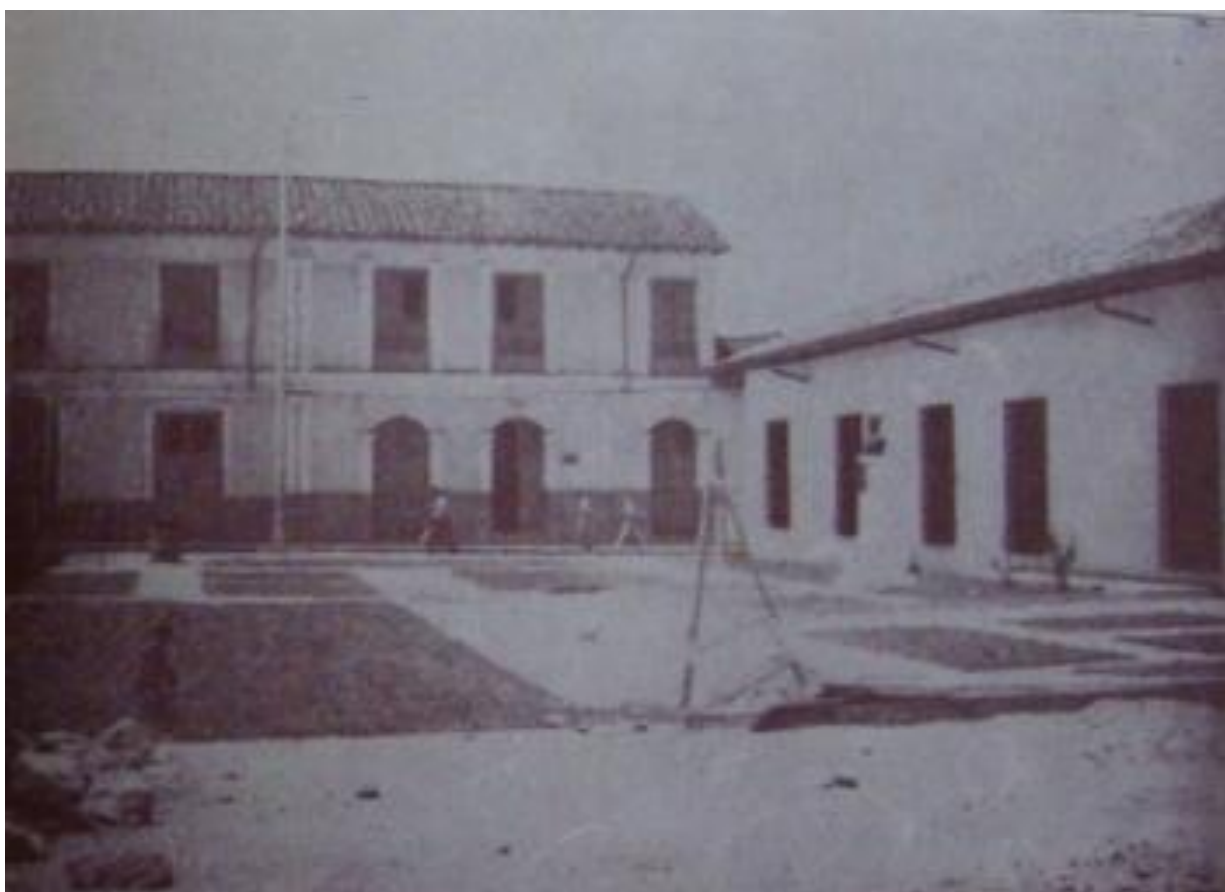
*Figura 12. Jardín lateral a la Casa de Bolívar, Parque Daniel F. O'leary*

Pie de foto: Este rincón colonial de la moderna ciudad de Bucaramanga se destaca como la zona de jardines que aparece en la fotografía y que lleva el nombre de Parque Daniel F. O'Leary. Al fondo derecho podemos apreciar la nueva fachada de la Casa de Bolívar con estas ventanas que permiten la entrada de rayos de luz al museo etnográfico de la Academia de Historia. En el fondo observamos una antigua construcción de dos plantas. Fuente: Academia de Historia de Santander. Revista Estudio Año XXXIII, No. 268, Bucaramanga, Julio 31 de 1964.

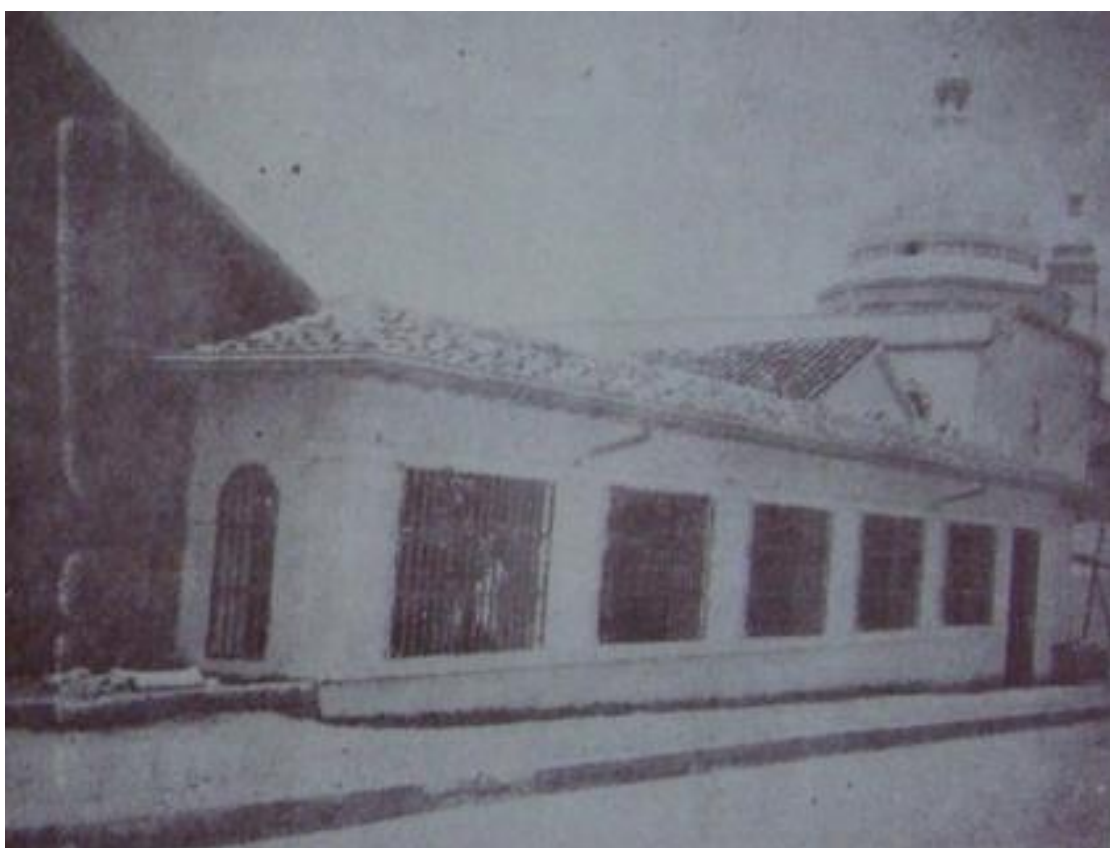
*Figura 13. Fachada Calle 36*

Para hacer más atractiva la fachada de la calle 36, se colocó en 1996 la firma autógrafa del Libertador, sobre una piedra de 6m de Ancho por 1,50m de alto.

Pie de foto: Estos nuevos ventanales sobre la Avenida 36 presentan un atractivo conjunto arquitectónico a la Casa de Bolívar que ha sido reformada en el presente año. Al fondo de esta histórica mansión que sirvió de Palacio Presidencial al Libertador en 1828 se destaca en la fotografía la cúpula de la Iglesia de San Laureano. Fuente: Academia de Historia de Santander.

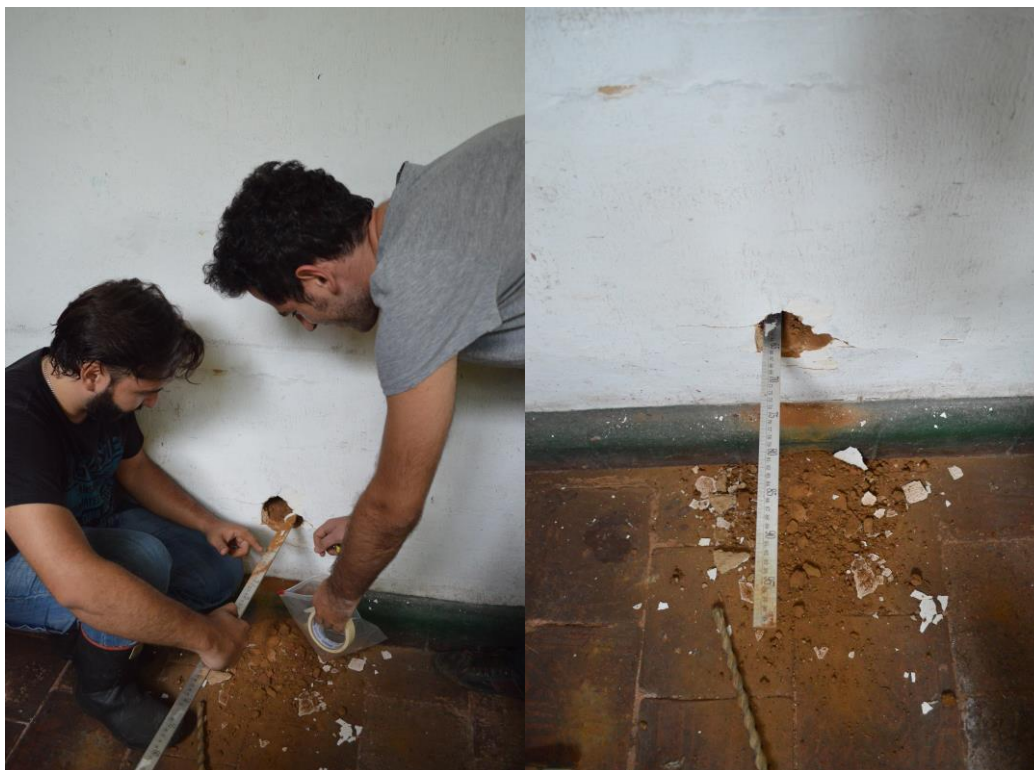
Se realizó cala en el costado sur del patio de los mirtos, para tomar medidas del espesor del muro y revisar los materiales con los que está construido.

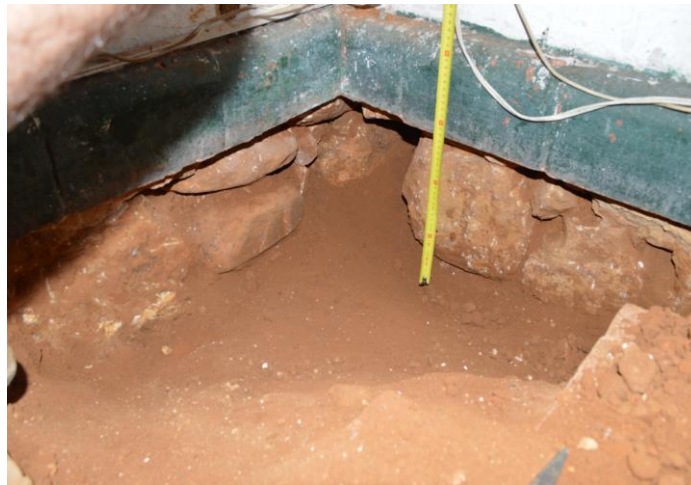
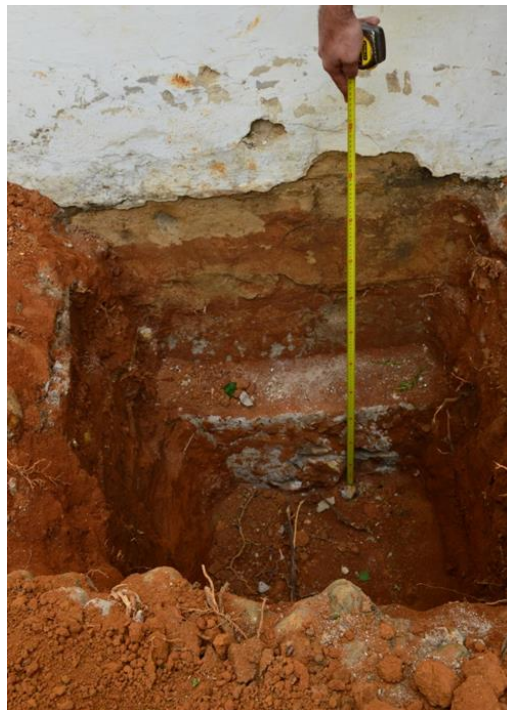
## APIQUE

Al realizarse apique en la zona encontramos que no es la cimentación original de la casa, dando esto como conclusión, que estos muros fueron modificados en algún momento.

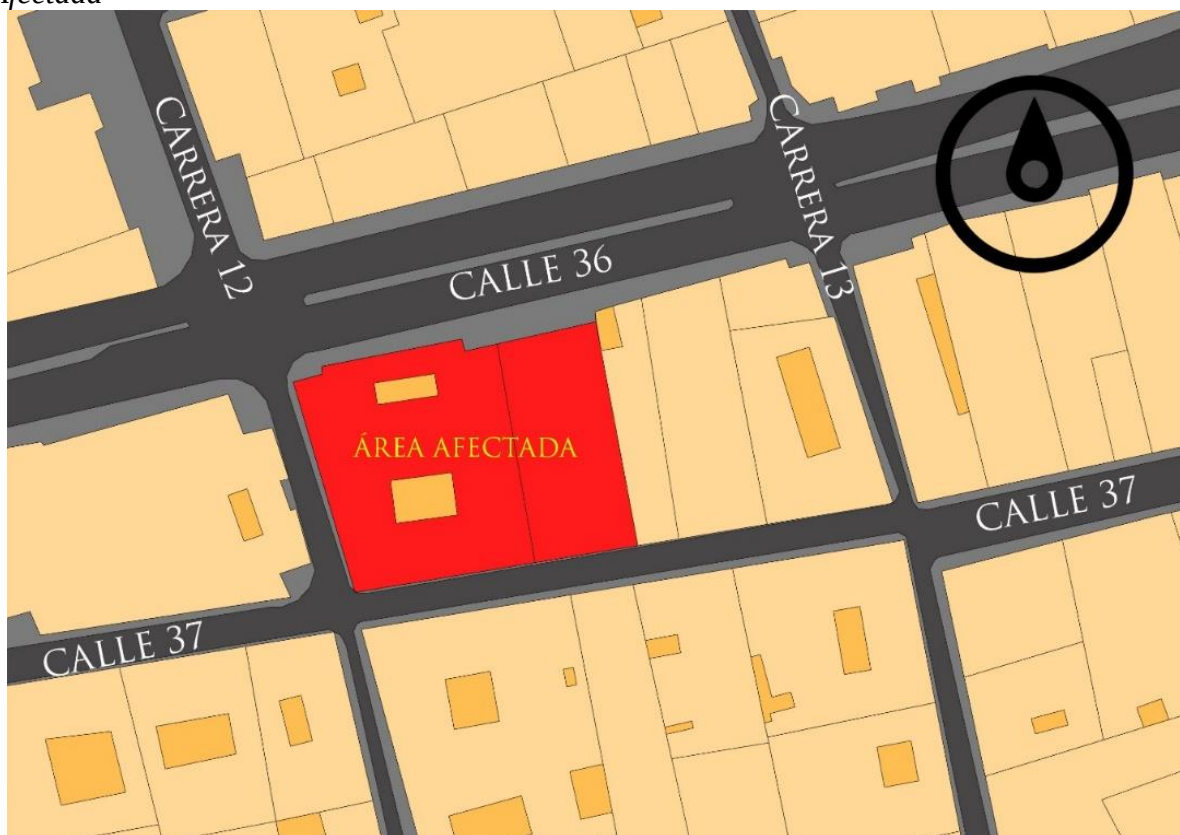
Tabla 14.  
*Área Afectada*

Se propone como área afectada el predio que conforma la Casa de Simón Bolívar, localizada en el Casco Antiguo de Bucaramanga, con lo cual le concierne a la construcción con sus respectivos patios, con un área de 1,810 m<sup>2</sup> que incluye el patio de los edecanes, como se muestra a continuación:
