TRABAJO DE GRADO

“Auditoria de la Seguridad Vial para cuantificar el riesgo en la vía de los usuarios, en los barrios Pablo Sexto, Galerías y Nicolás de Federmann.”

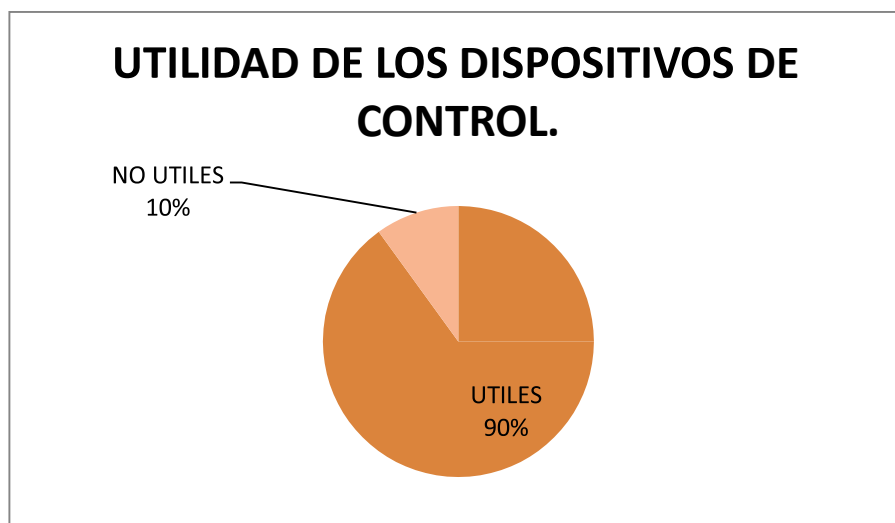
Ilustración 13. Resultados frente a la utilidad de los dispositivos de control.

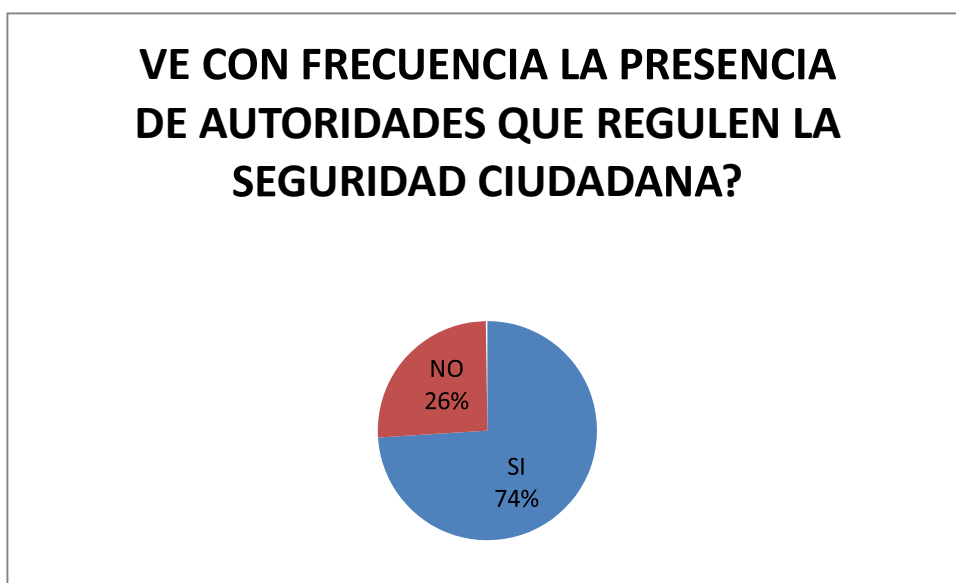
Ilustración 48. Opinión de las personas sobre la presencia de las autoridades en el sector.

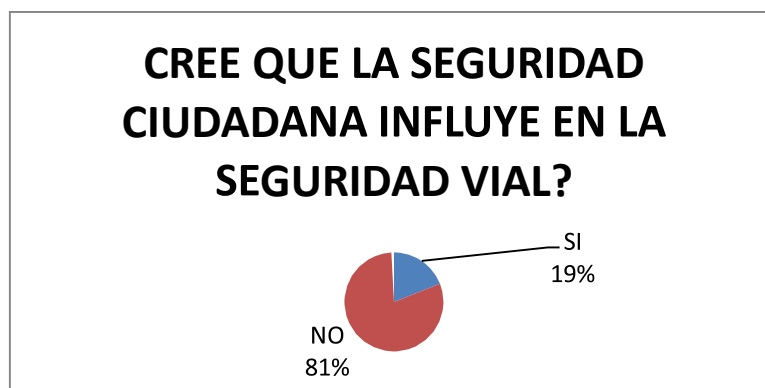
Ilustración 49. Seguridad vial vs Seguridad ciudadana.

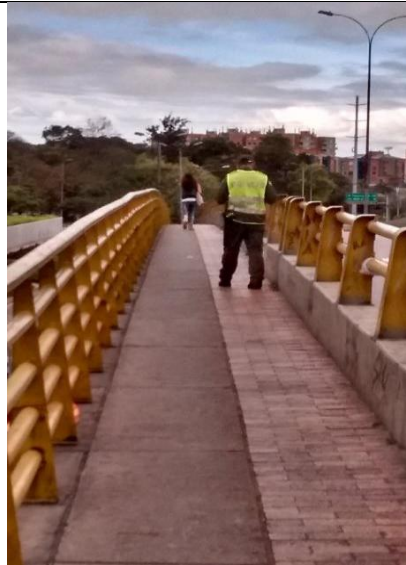
Puente de la carrera 30 con calle 53, sentido norte. Fuente: J Giraldo.

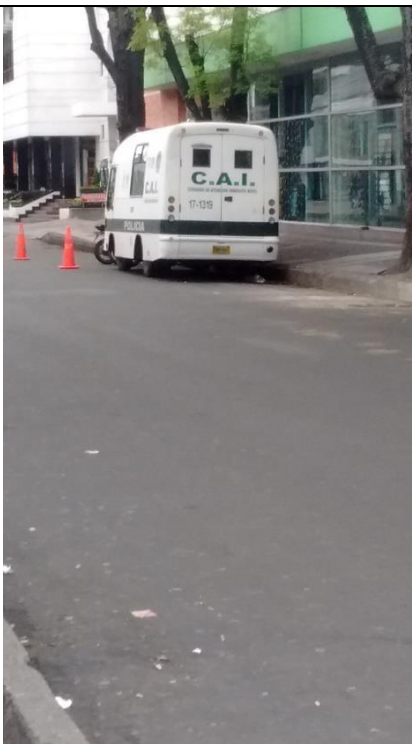
Sector de Galerías. Calle 53. Fuente: J Giraldo.

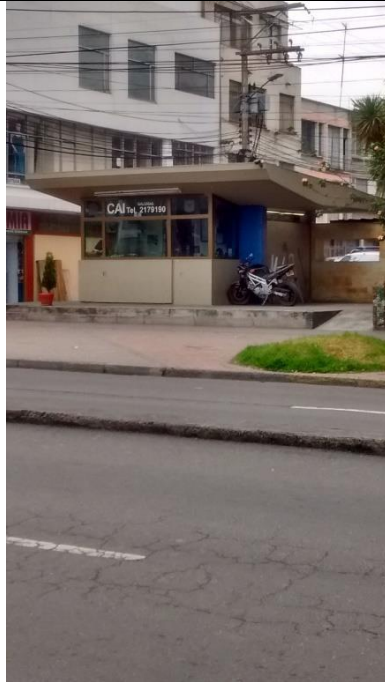
Sector de Galerías. Calle 53. Fuente: J Giraldo.

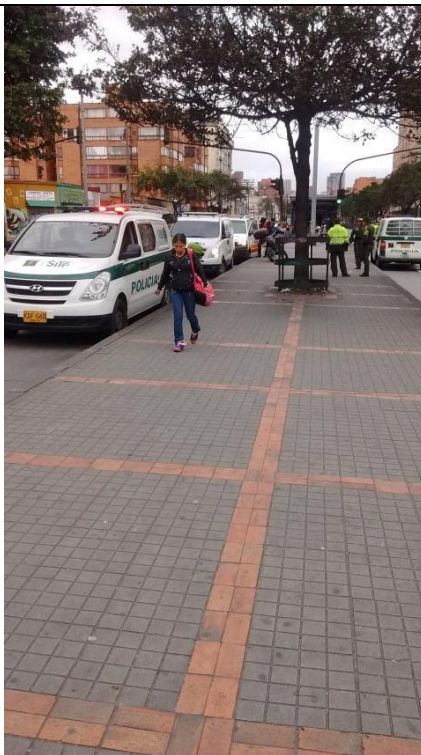
AV Caracas con Calle 53. Sentido norte. Fuente: J Giraldo.

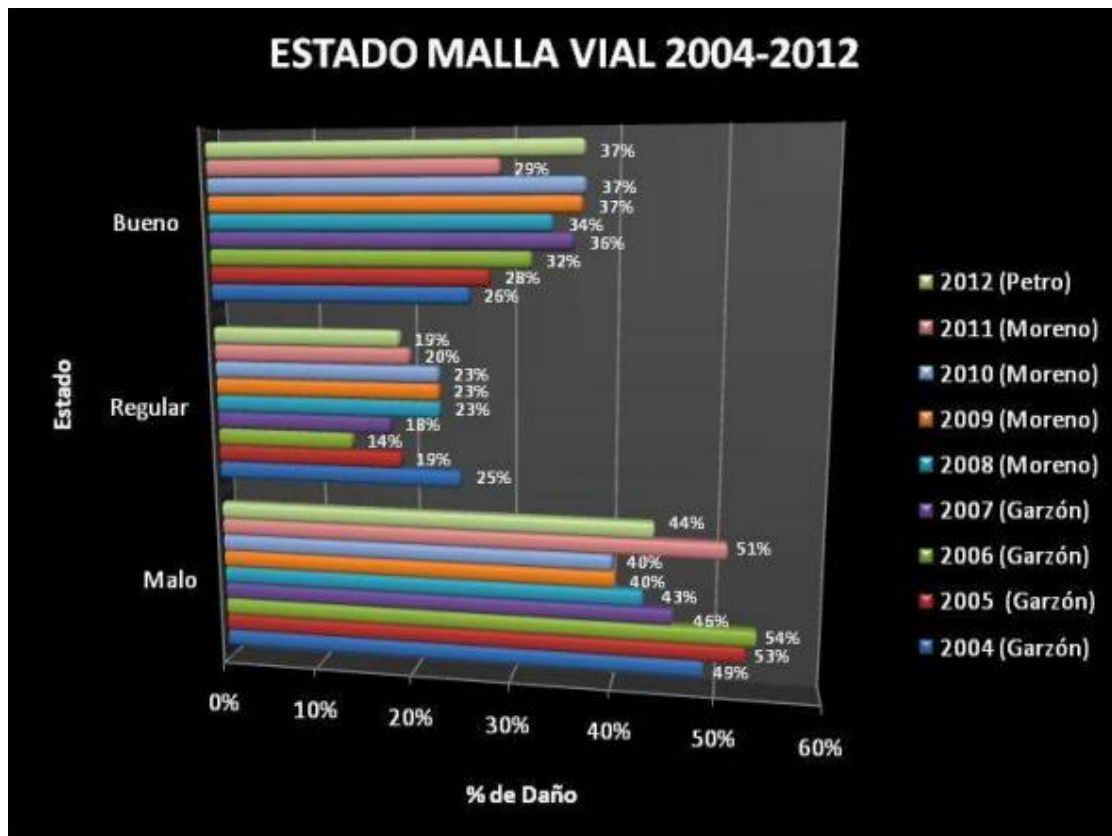
Fuente: Inventario malla vial 2004-2012. IDU.

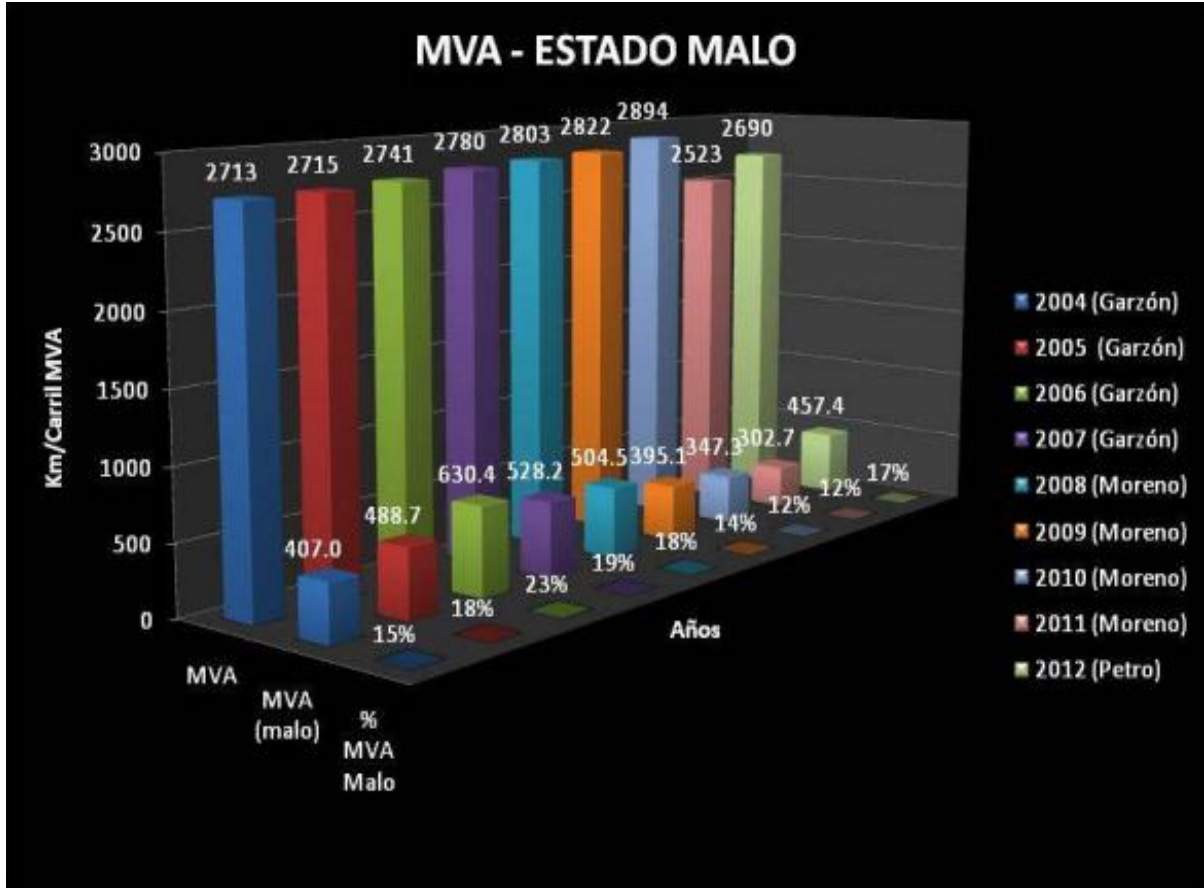
Estado de la malla vial mala. Fuente: Inventario malla vial 2004-2012. IDU.

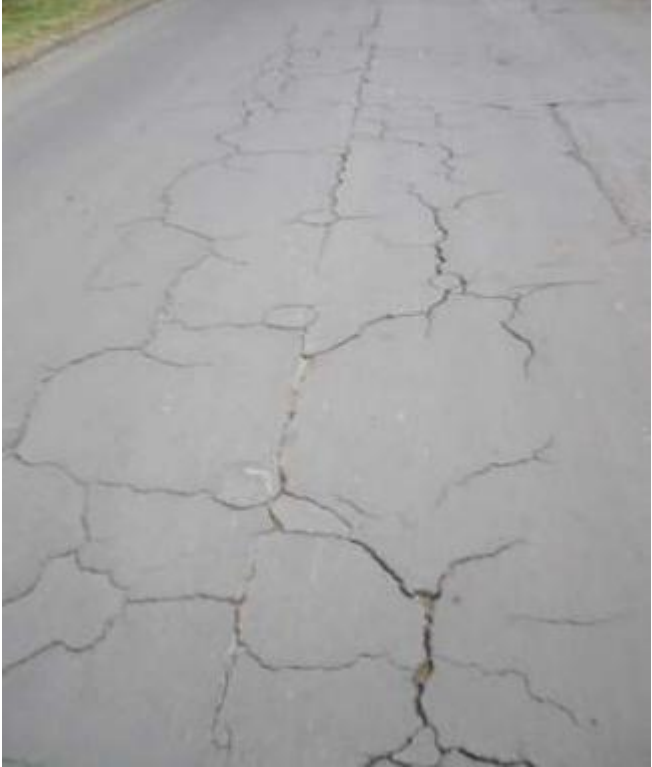
<p>Las grietas en bloque son grietas interconectadas que dividen el pavimento en pedazos aproximadamente rectangulares. Los bloques pueden variar en tamaño de 0.30 m x 0.3 m a 3.0 m x 3.0 m.</p>	
POSIBLE CAUSA	
<p>Las grietas en bloque se originan principalmente por la contracción del concreto asfáltico y los ciclos de temperatura diarios (lo cual origina ciclos diarios de esfuerzo / deformación unitaria).</p>	<p>CARRERA 50 ENTRE LA CALLE 53 Y 63.</p>
NIVEL DE SEVERIDAD	
<p>Media: Bloques definidos por grietas de severidad media.</p>

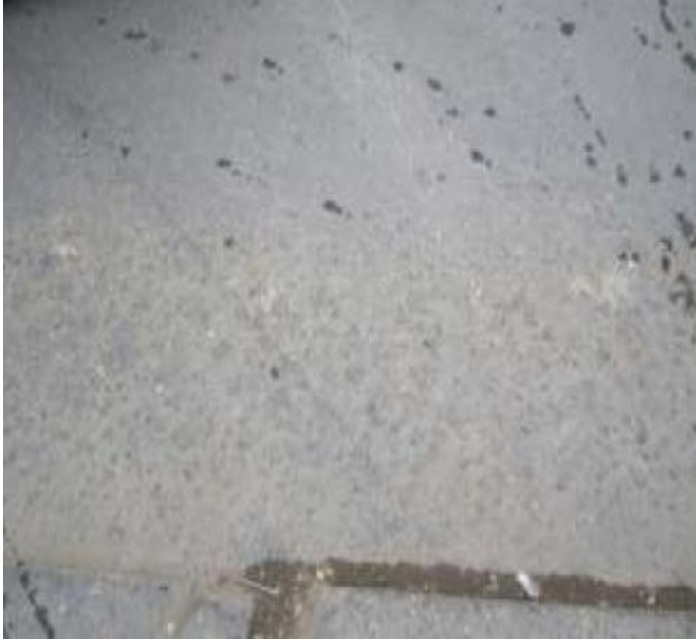
<p>Este daño es causado por la frecuente repetición del tránsito. La adherencia a las ruedas de los vehiculos ayuda a que este fenómeno avance considerablemente y mas aun, si este agregado se vuelve suave al tacto. Cuando la porción de agregado que está sobre la superficie es pequeña, la textura del pavimento no contribuye de manera significativa a reducir la velocidad del vehículo.</p>	
POSIBLE CAUSA	
<p>Mala construcción y/o mal material de construcción.</p>	
NIVEL DE SEVERIDAD	<p>CALLE 53 CON CARRER 28</p>
<p>No se define ningún nivel de severidad. Sin embargo, el grado de pulimento deberá ser significativo antes de ser incluido en una evaluación de la condición y contabilizado como defecto.</p>

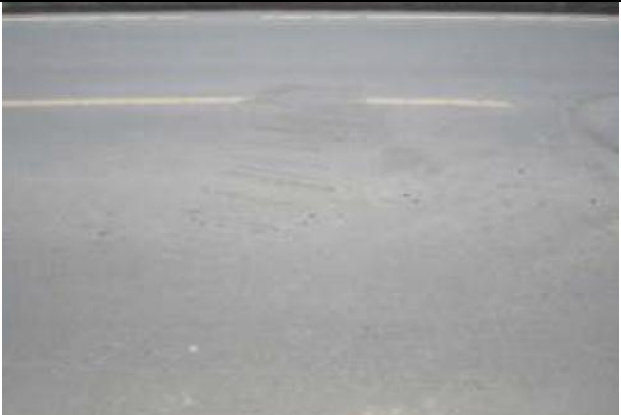
<p data-bbox="834 741 1373 774">CALLES AL INTERIOR DE PABLO VI</p>
<p data-bbox="360 989 623 1022">POSIBLE CAUSA</p>

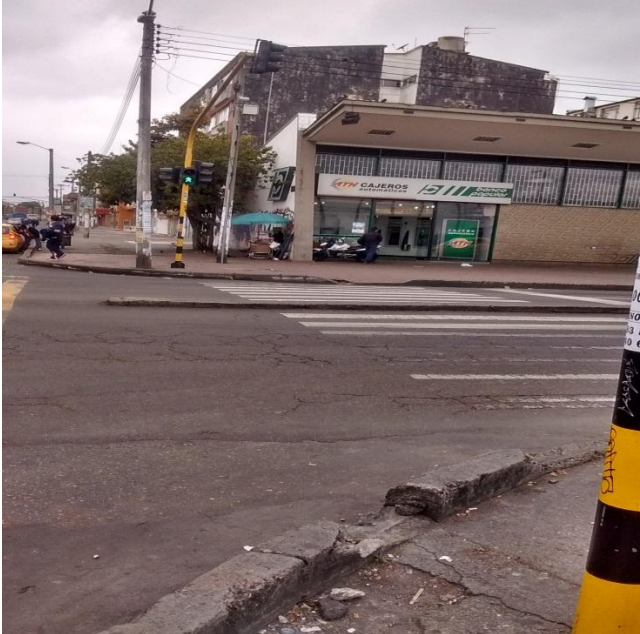
<p data-bbox="886 1451 1321 1484">CALLE 53 CON CARRERA 24</p>
<p data-bbox="224 1119 761 1266">El desprendimiento puede ser causado por ciertos tipos de tránsito, por ejemplo, vehículos de orugas.</p>	<p data-bbox="321 1287 665 1320">NIVEL DE SEVERIDAD</p>
<p data-bbox="224 1413 761 1728">Media: Se han perdido los agregados o el ligante. La textura superficial es moderadamente rugosa y ahuecada. En el caso de derramamiento de aceite, la superficie es suave y puede penetrarse con una moneda.</p>

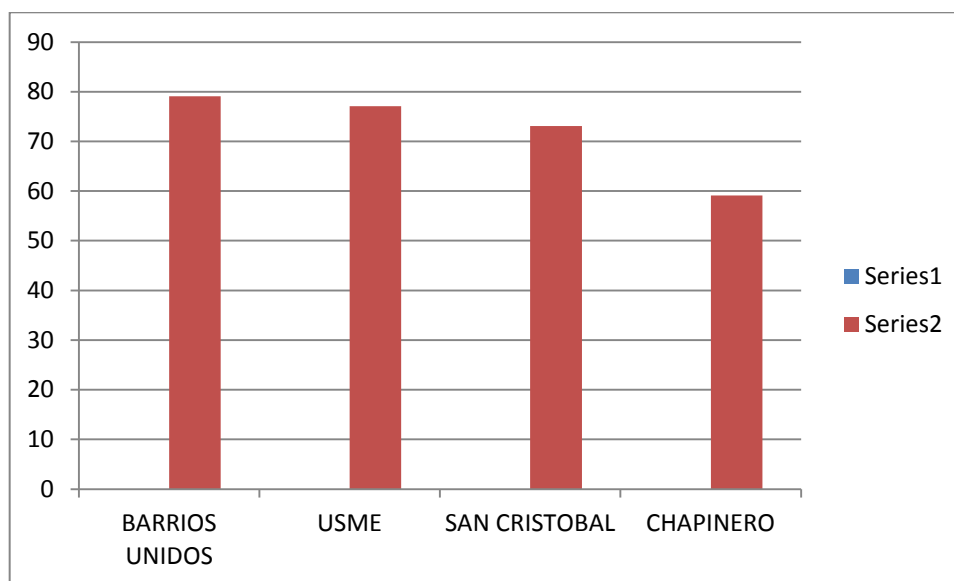
Deterioro de la malla vial por localidades. Fuente J Giraldo
