# Cartilla

**Inspección, evaluación y diagnóstico  
De Patologías Estructurales**

**Juan José Gutiérrez López**

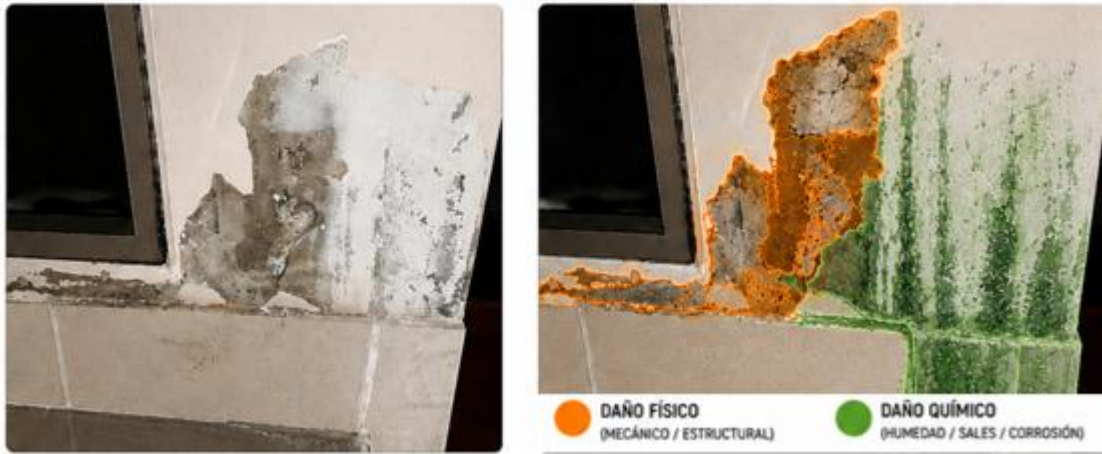
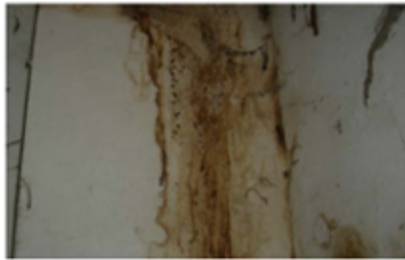
**Figura 10.** Patología de humedad por condensación (Suba, Bogotá)

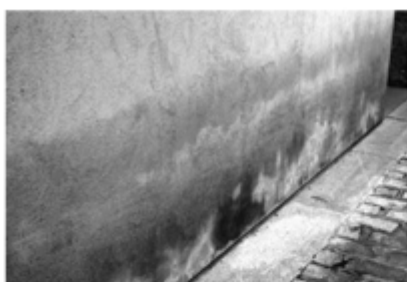
**Figura 13.** Patología presencia de humedad por capilaridad (Suba, Bogotá)

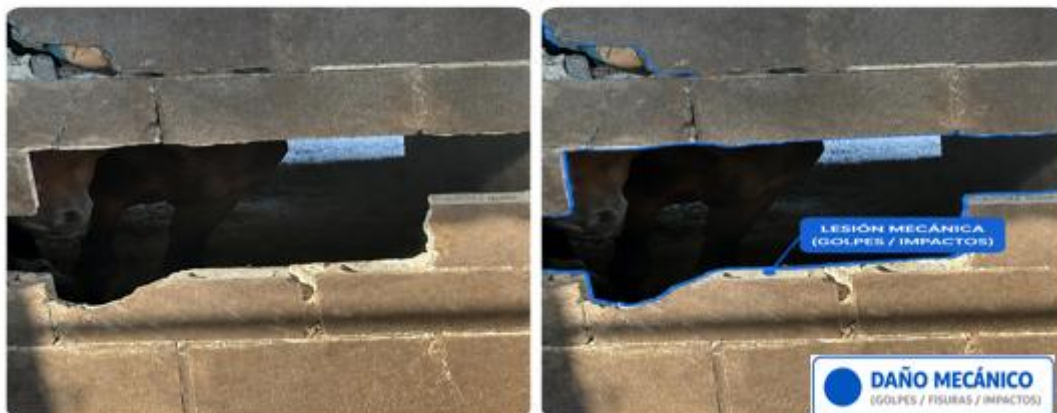
**Figura 15.** Patología fractura en muro de mampostería (La navarra, Villavicencio)

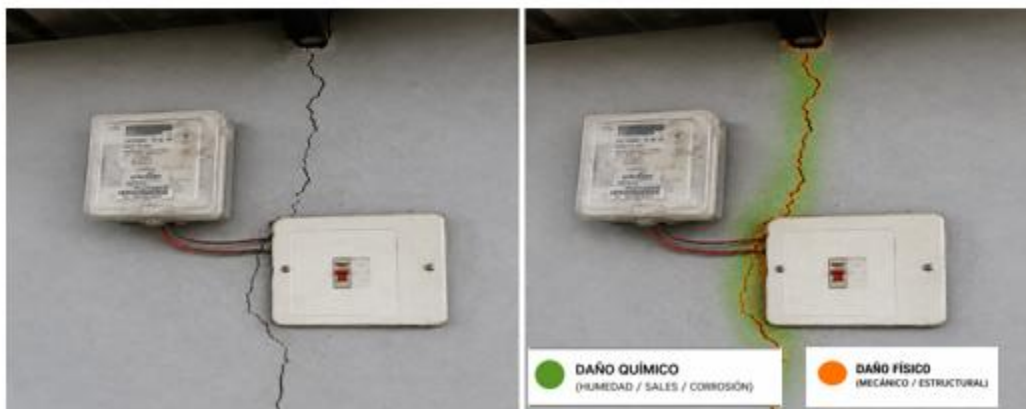
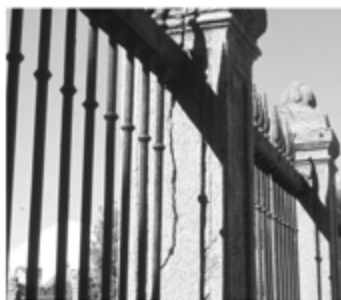
**Figura 17.** Patología grieta por oxidación de elemento (Playa rica, Villavicencio)

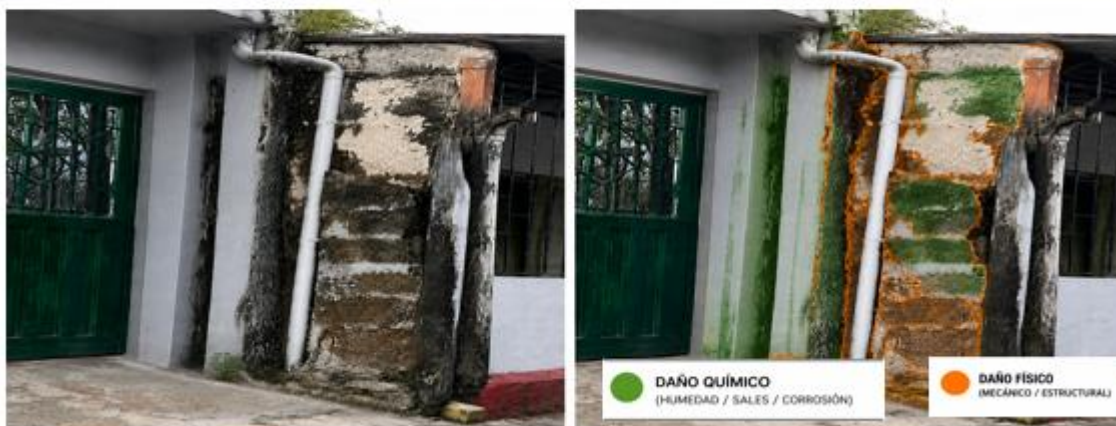
**Figura 18.** Patología deterioro de material por humedad y ataque biológico (Playa rica, Villavicencio)

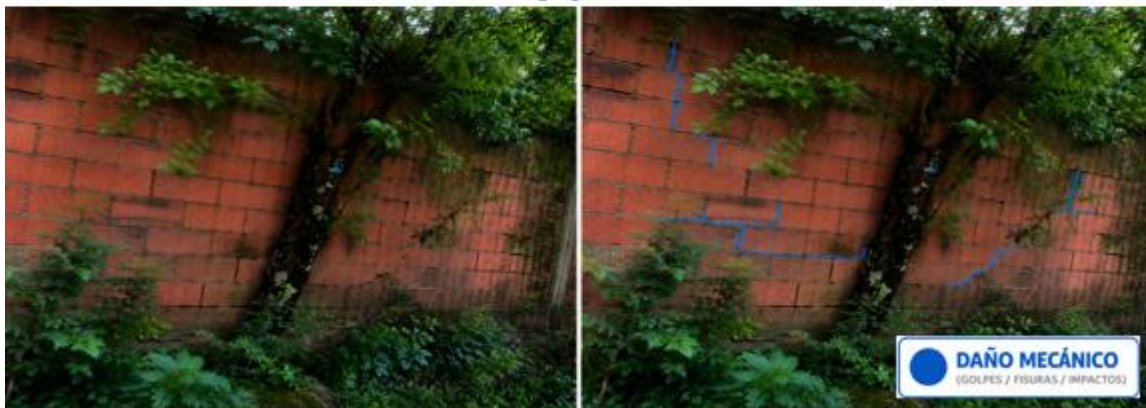
**Figura 19.** Patología grieta por oxidación de elemento (Playa rica, Villavicencio)

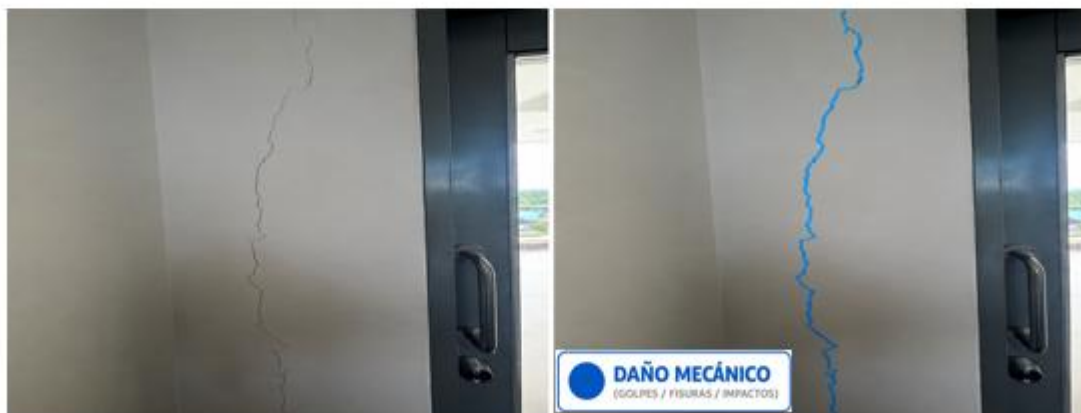
**Figura 20.** Grieta vertical en muro por deformación vertical (Universidad Santo Tomas, Villavicencio)

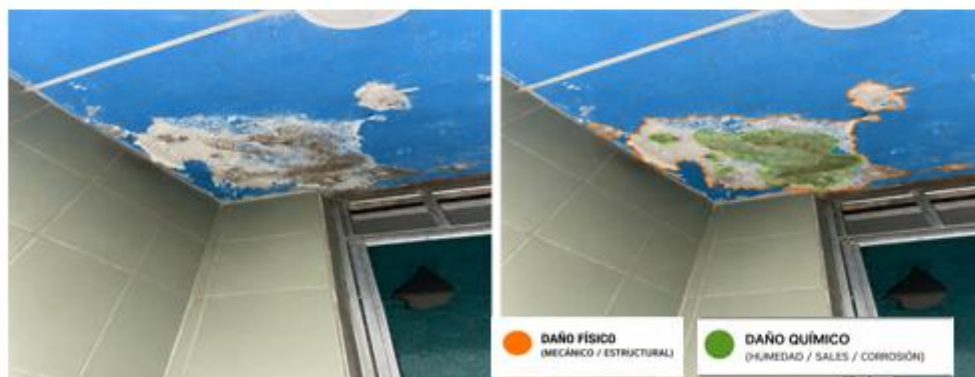
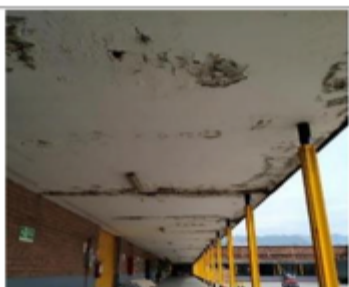
**Figura 21.** Patología de humedad de losa por filtraciones de agua lluvia (San Antonio, Villavicencio)

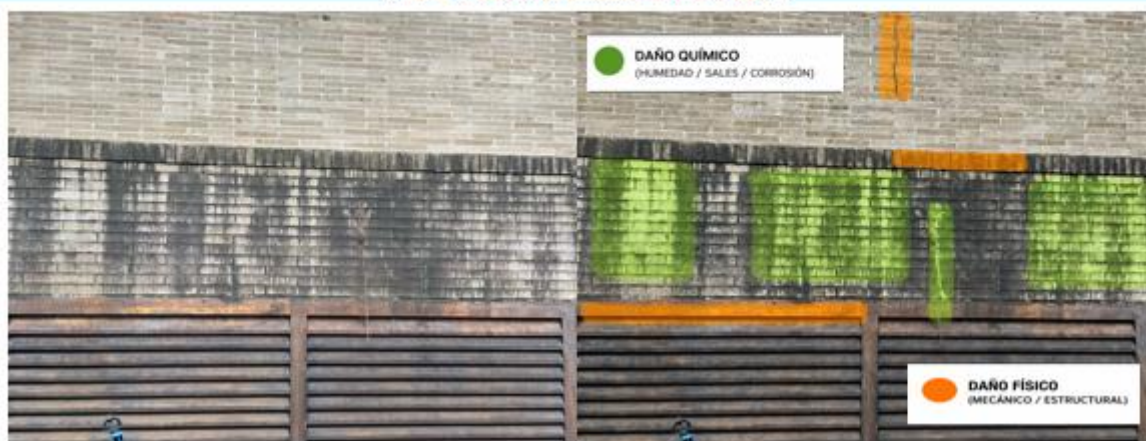
**Figura 22.** Patología humedad en muro de ladrillo por cristalización de sales (Primavera, Villavicencio)

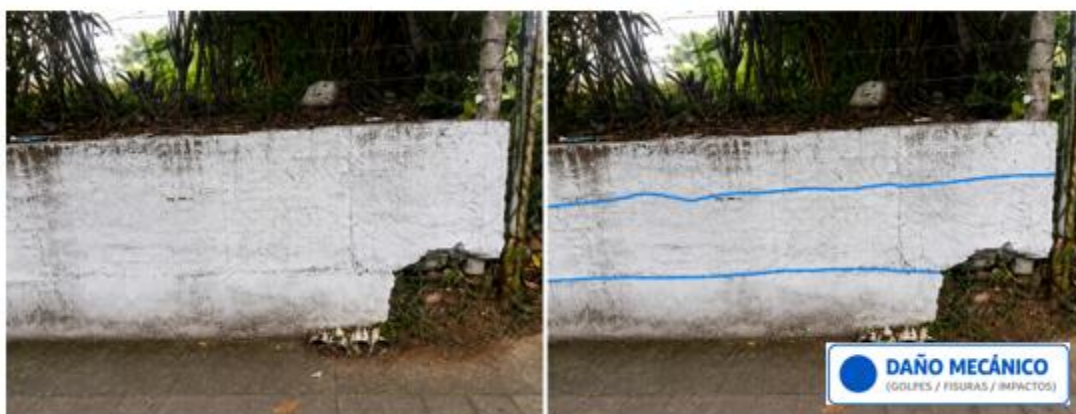
**Figura 23.** Patología grieta horizontal por empuje lateral del terreno (Villacentro, Villavicencio)

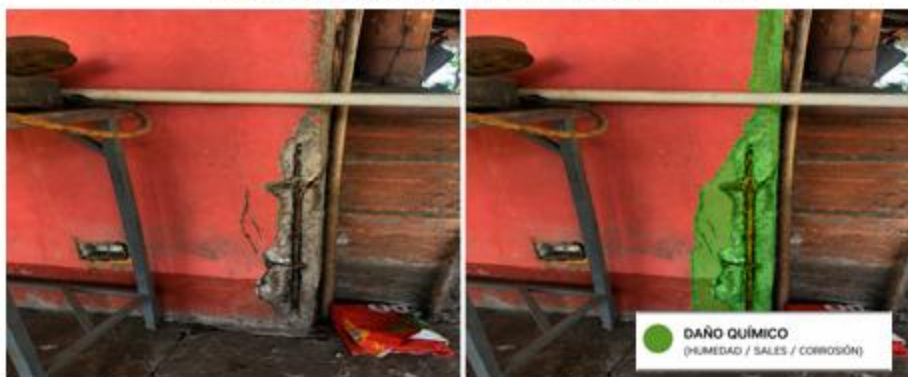
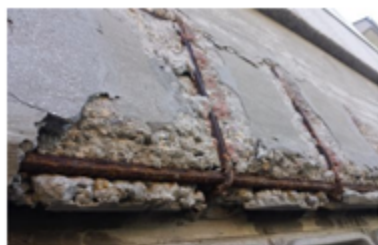
**Figura 24.** Patología corrosión del acero de refuerzo con desprendimiento de recubrimiento (Mani, Casanare)

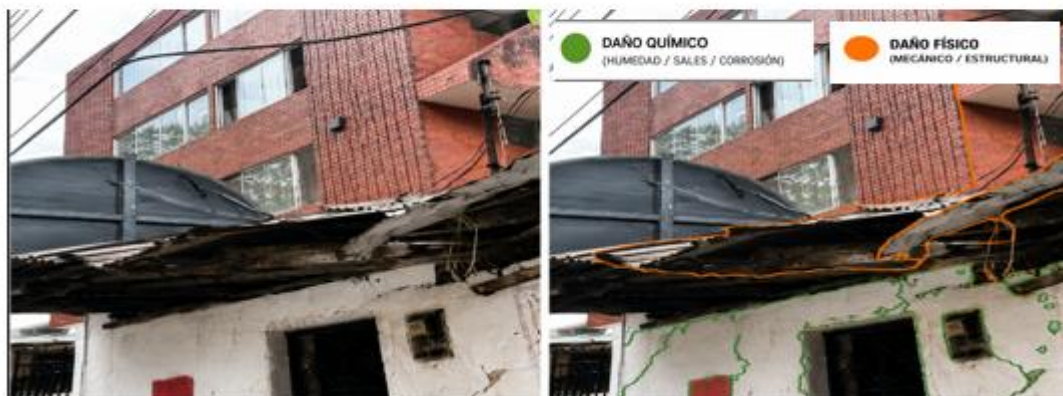
Figura 25. Patología deterioro de perlines de madera (Centro de Villavicencio)

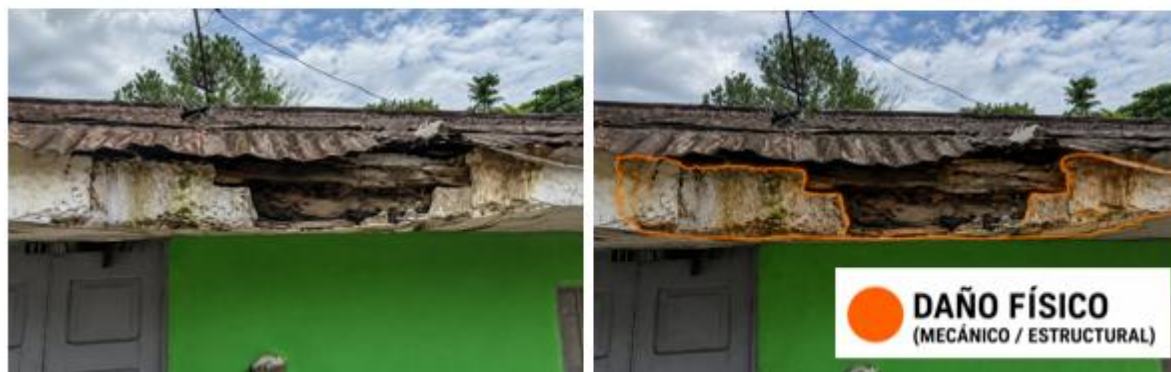
**Figura 26.** Patología deterioro de viga mixta por humedad y pérdida de adherencia (Centro de Villavicencio)

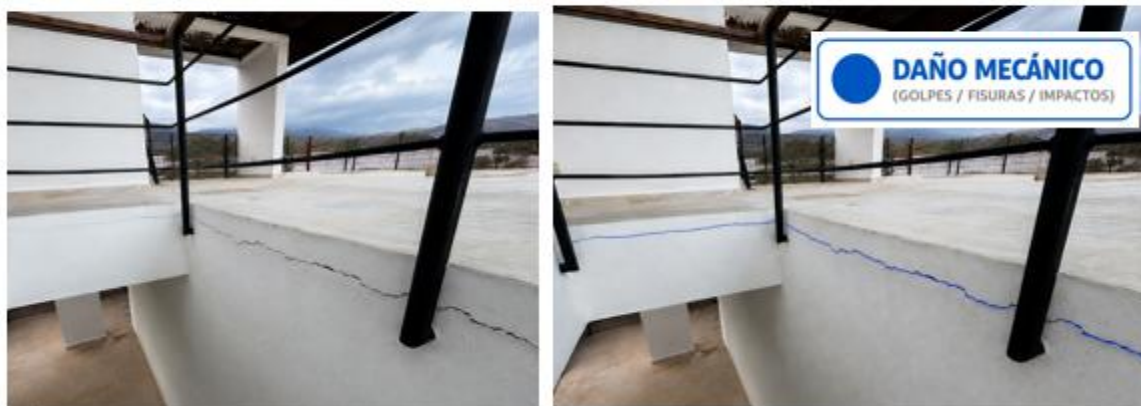
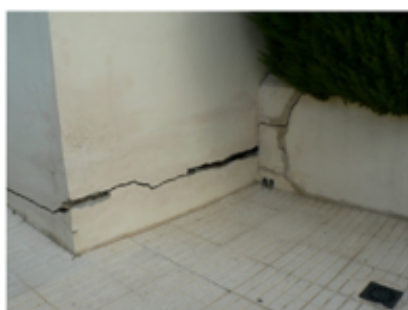
**Figura 27** Patología grieta longitudinal en muro de concreto (La reserva, Villavicencio)

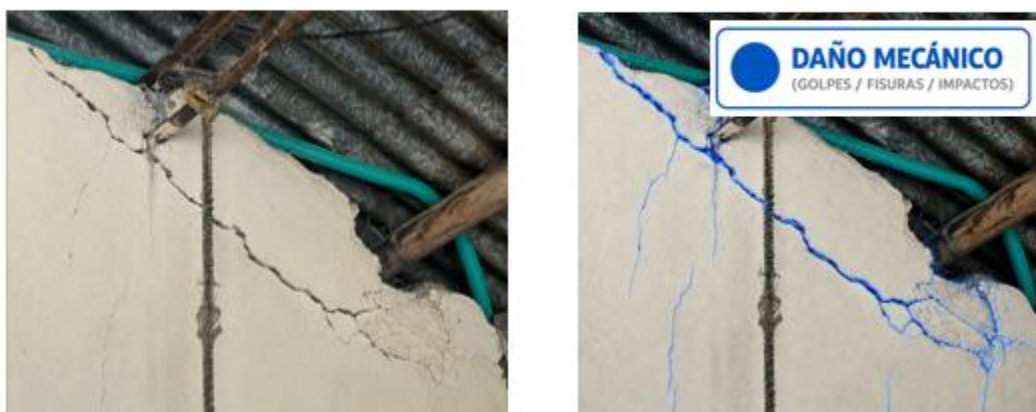
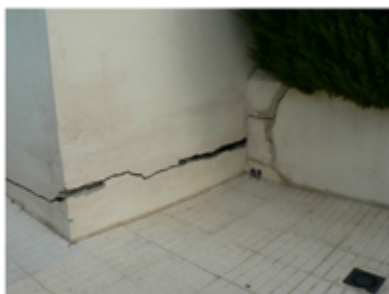
**Figura 28** Patología daño fisuración en muro por movimiento estructural (La reserva, Villavicencio)

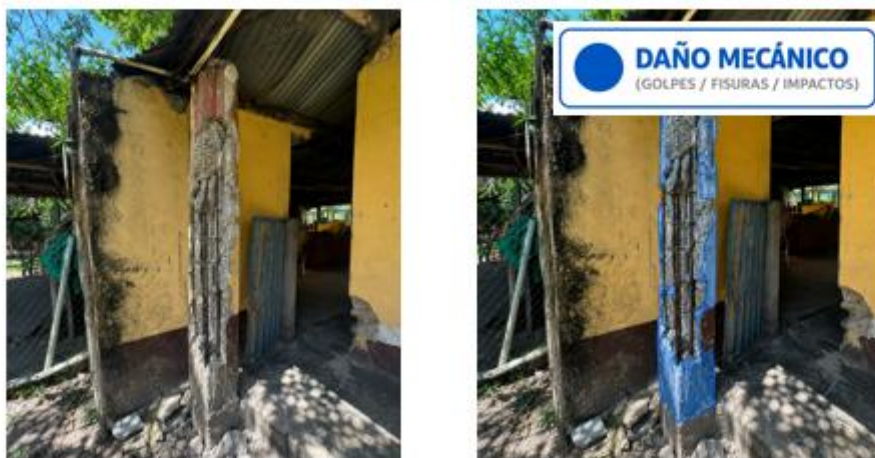
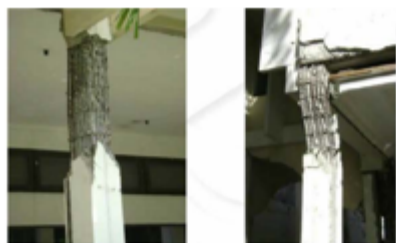
**Figura 29.** Patología daño estructural en columna de concreto (Mani, Casanere)

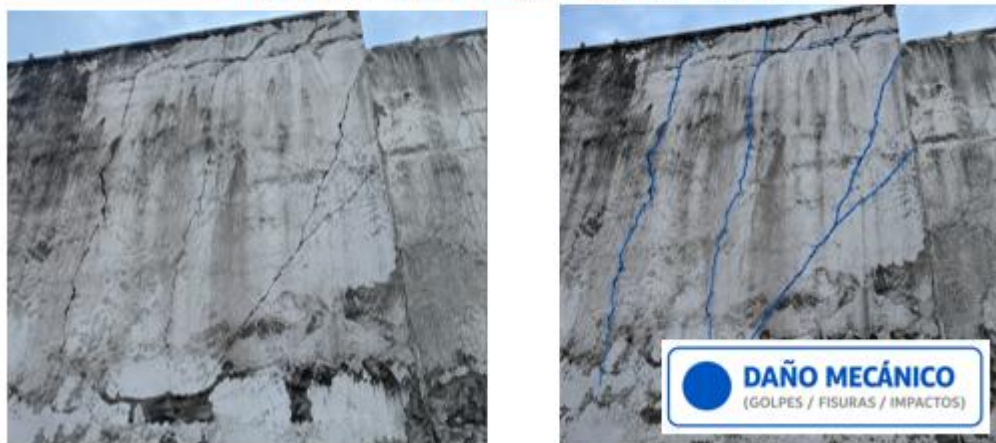
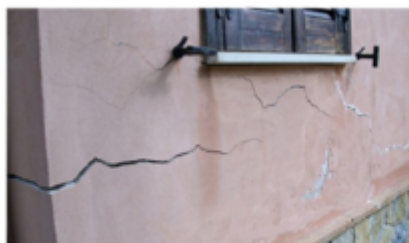
**Figura 30.** .Patología grietas longitudinales y diagonales en muro (La reserva, Villavicencio)

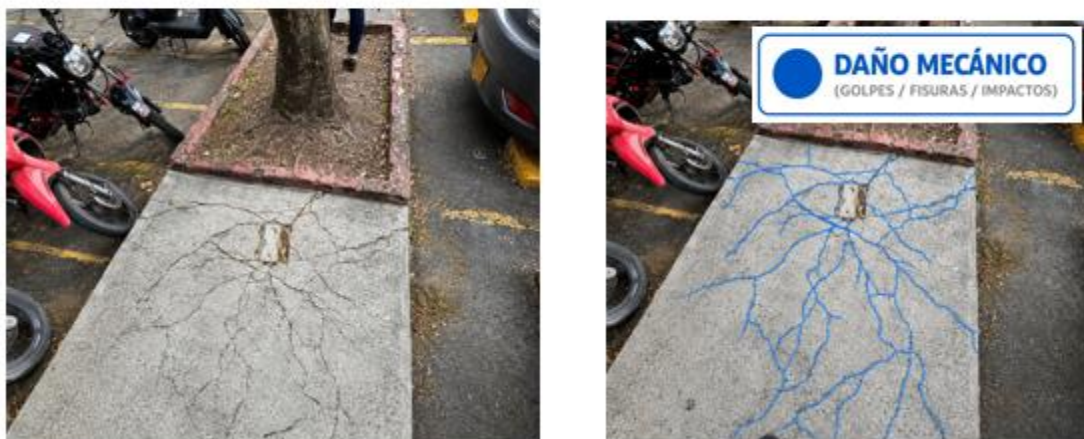
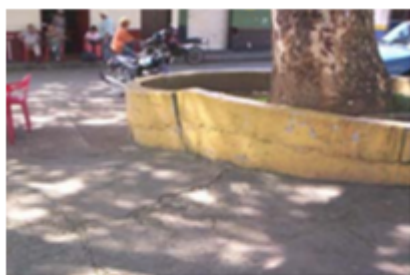
**Figura 31.** Patología grietas en jardines por raíces (Llano centro, Villavicencio)

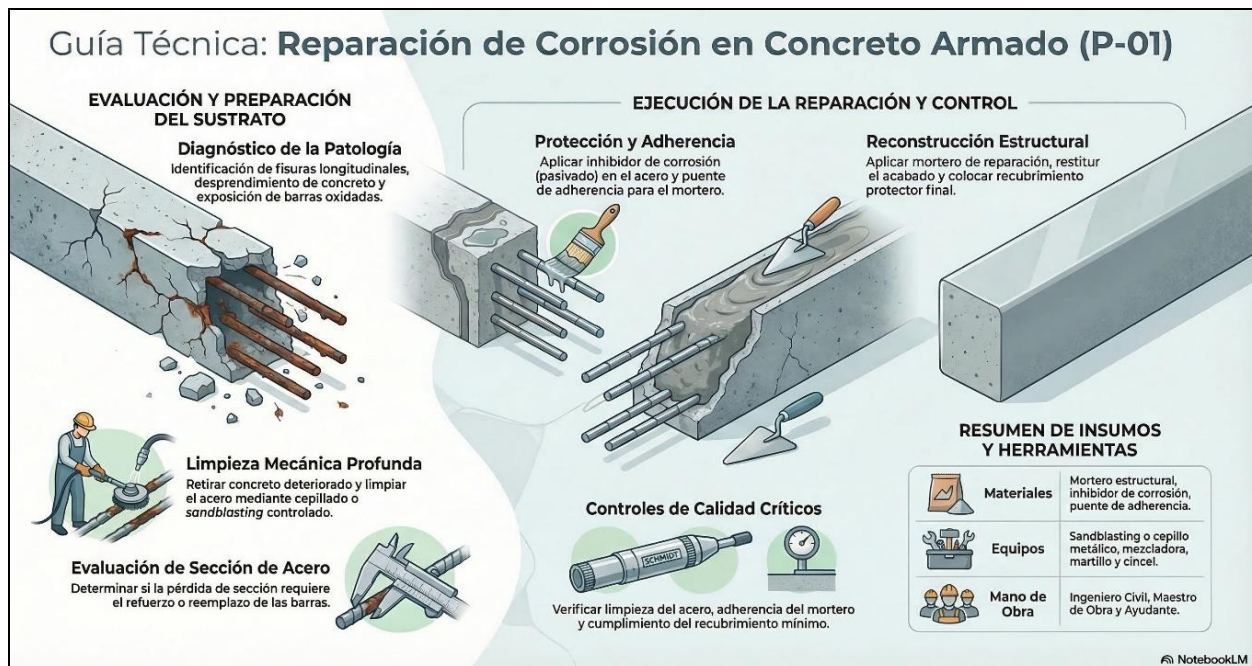
**Figura 32.** Patología 1 – Reparación de corrosión en concreto armado.

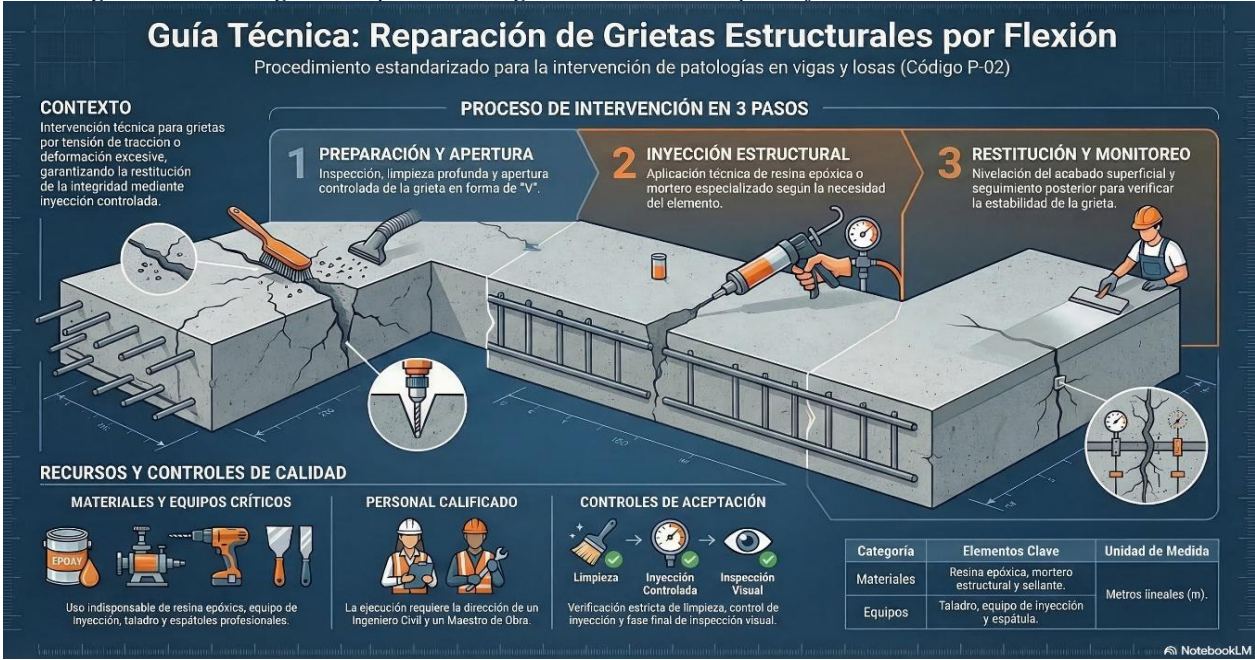
Figura 33 . Patología 2 - Reparación de grietas estructurales por deflexión

| Anexo B. Reparación de Grieta por Flexión o Deformación Estructural ..... | 75 |

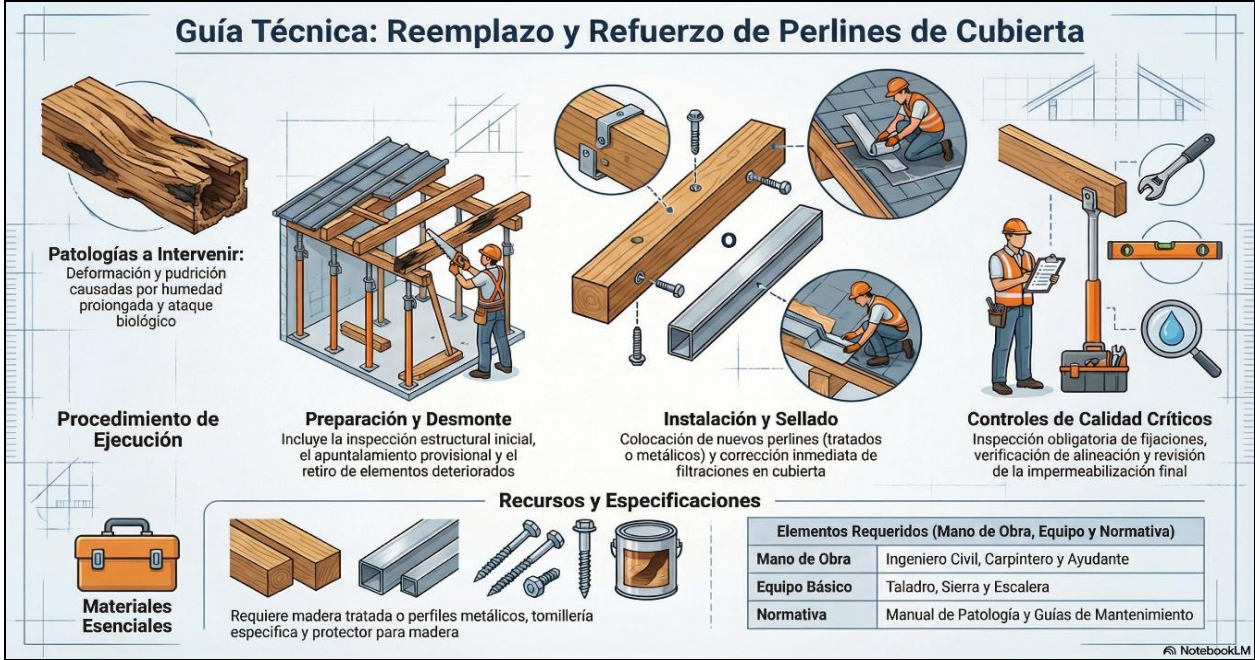
Figura 34. Patología 3 - Reemplazo y Refuerzo de Perlines de Cubierta

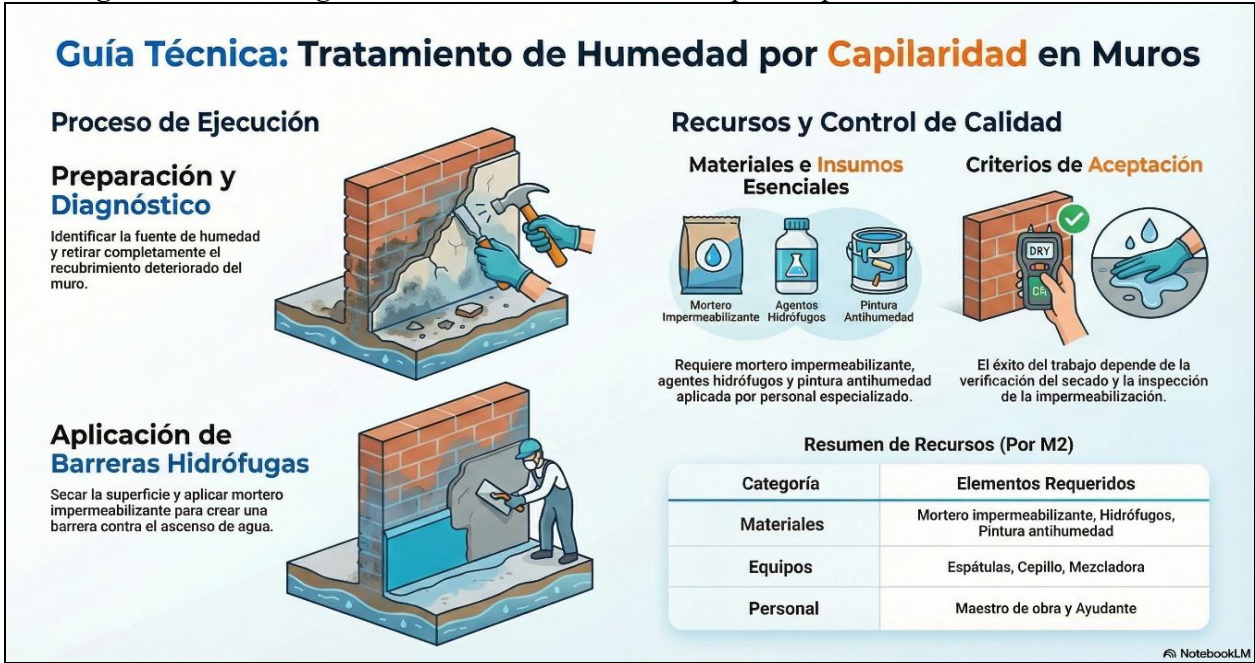
Figura 35. Patología 4. Tratamiento de Humedad por Capilaridad en Muros

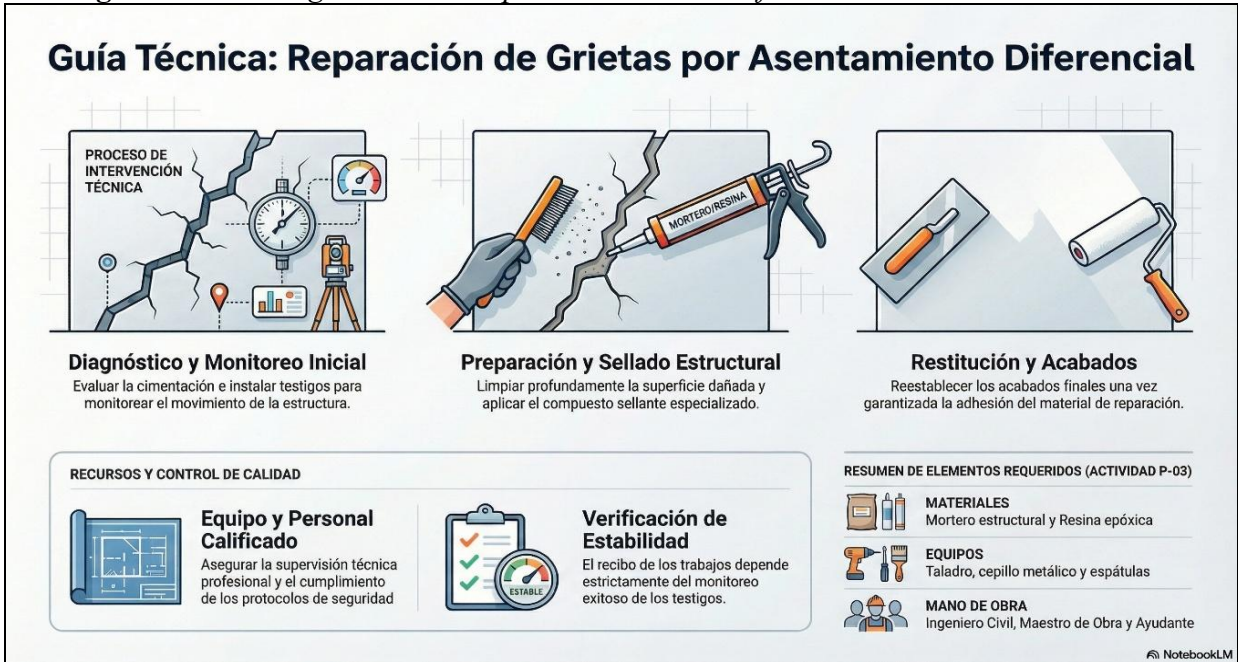
Figura 36. Patología 5 - Grietas por asentamiento diferenciales

| Anexo C. Reparación de Grietas por Asentamiento ..... | 76 |
