**Análisis Multitemporal De La Calidad Del Agua En Relación Con La Cobertura De
La Tierra En La Subcuenca Media-Baja Del Río Teusacá**

**UNIVERSIDAD SANTO TOMÁS
FACULTAD DE INGENIERÍA AMBIENTAL
FACULTAD DE INGENIERÍA CIVIL
BOGOTÁ D.C.**

**Trabajo de grado para optar el título de Ingeniera Ambiental e Ingeniera
Civil**

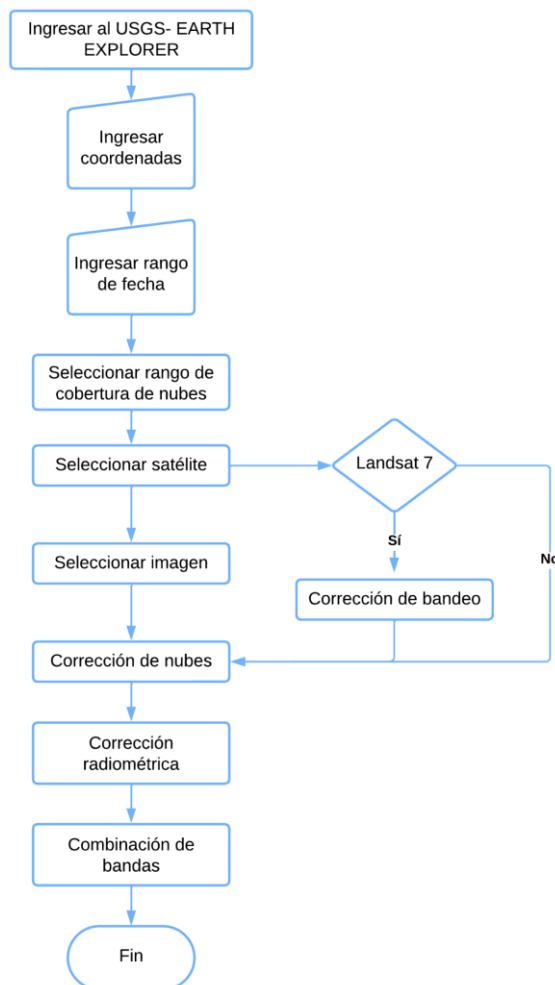
Seguidamente se realizó el corte de la subcuenca con cada una de las bandas por medio de la herramienta “clip-raster” y se procede a realizar la combinación de bandas, en el menú ventanas se selecciona la herramienta “Análisis de imagen” y “Combinación de bandas”, esto con el fin de tener una mejor interpretación de los elementos presentes en las imágenes; para este caso se realizó la combinación de las bandas 3,2,1, obteniendo un color natural.

Ilustración 3. Metodología de obtención y procesamiento de imágenes satelitales.

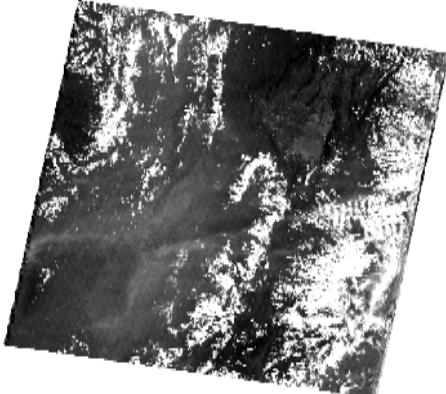
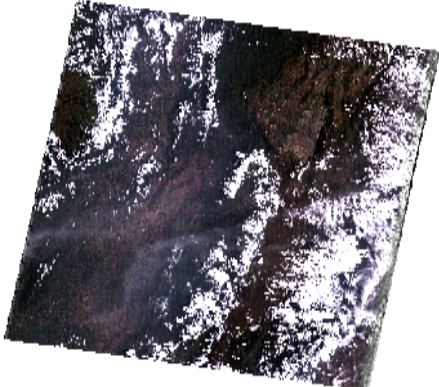
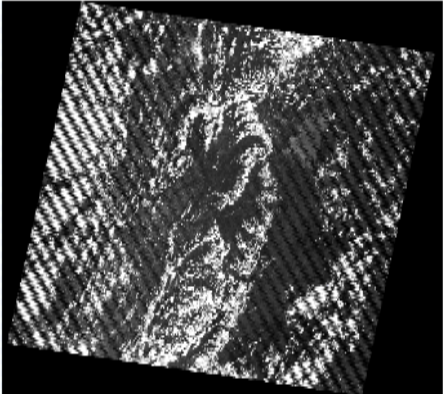
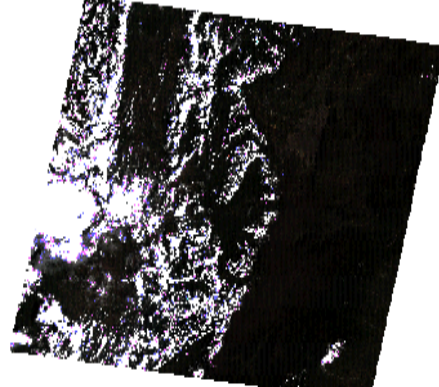
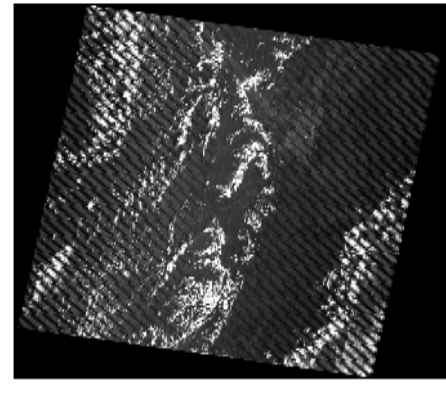
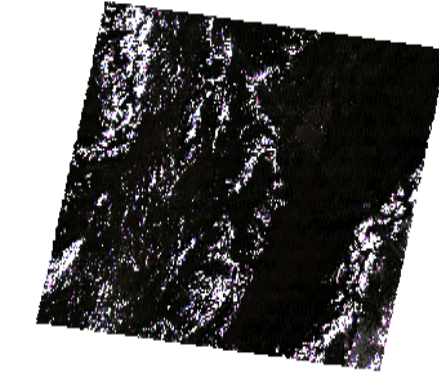
Después de seleccionar las correspondientes imágenes, estas fueron sometidas a una corrección de bandeado, debido a que las imágenes obtenidas del satélite Landsat 7, presentan errores y vacío de datos por una falla en uno de los sensores del satélite presente desde el año 2002, así que, las imágenes generadas muestran huecos en forma de líneas diagonales paralelas en toda la imagen causando la pérdida de información de hasta un 22%, por esto son denominadas como Scan Line Corrector (SLC) (Gonzalez, 2018). Para la corrección del bandeo se usó el software QGIS en donde se realizó una interpolación para obtener datos en los píxeles vacíos por medio de la herramienta "Relleno sin datos", el objetivo es establecer los valores sin información en el ráster de origen a un valor específico, generando así un conjunto de datos ráster con píxeles vacíos. El algoritmo se asegura de mantener el tipo de datos del ráster de entrada. Por ejemplo, si se aplica un valor de relleno de punto flotante a un ráster entero, este valor será truncado adecuadamente. La confiabilidad de los resultados de la interpolación puede depender de la calidad de los datos de entrada, el método de interpolación y la distribución espacial entre los puntos de datos. (Herramientas de ráster-documentación de QGIS, 2023).

Tabla 9. Corrección de imágenes satelitales.

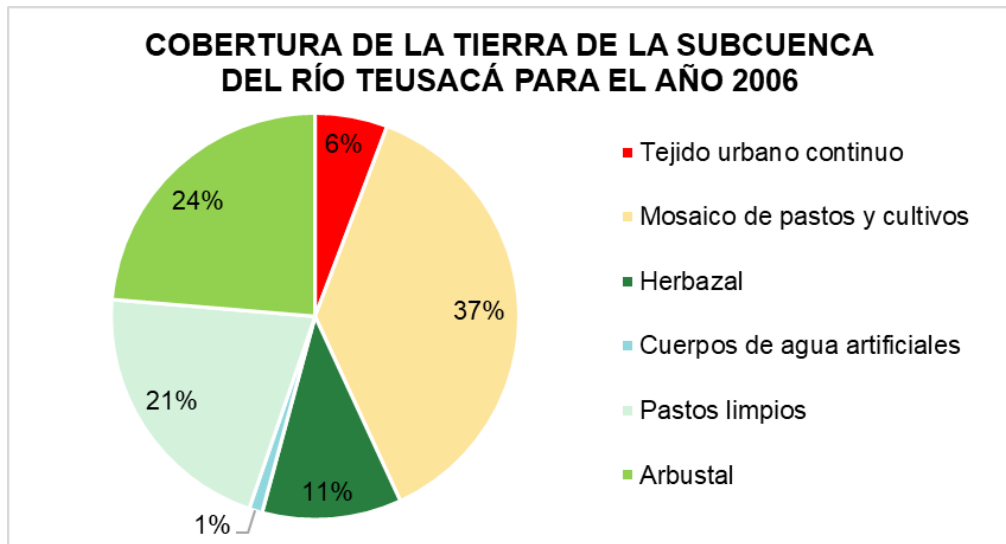
En el año 2006, la cobertura del suelo dominante de mosaico de pastos y cultivos contenía un área aproximada de 13324 hectáreas que representaba un 37% del territorio; en segundo lugar se encuentra la cobertura arbustal con un área aproximada de 8443 hectáreas que ocupaban un 23,67 % del territorio, en tercer lugar se tiene pastos limpios con un área de 7516 hectáreas representando un 21,07 % de la superficie de la cuenca, la cobertura herbazal ocupaba un área de 3948 hectáreas lo que significa un 11,07 % de la cobertura total, por otro lado, el tejido urbano continuo abarca un área de 2052 hectáreas representando un 5,75 % de la superficie, por último se encuentra cuerpos de agua artificiales con un área de 376 hectáreas ocupando así apenas un 1,05 % de la cobertura de la subcuenca.

Gráfica 3. Distribución en porcentaje de la cobertura vegetal en la Subcuenca del Río Teusacá en el año 2006

De acuerdo a la clasificación de cobertura de la tierra para el año 2006 se puede observar que la cuenca mantiene un comportamiento similar al año 2001, en cuanto a la distribución de las coberturas. Sin embargo, se presentan algunos cambios significativos en las diferentes categorías.
