**ESTUDIO PATOLÓGICO DEL TANQUE DE ALMACENAMIENTO DE AGUA  
POTABLE DEL MUNICIPIO DE FUNES DEPARTAMENTO DE NARIÑO**

Trabajo practico integrado presentado para optar el Título de Especialista en Patología de la  
Construcción.

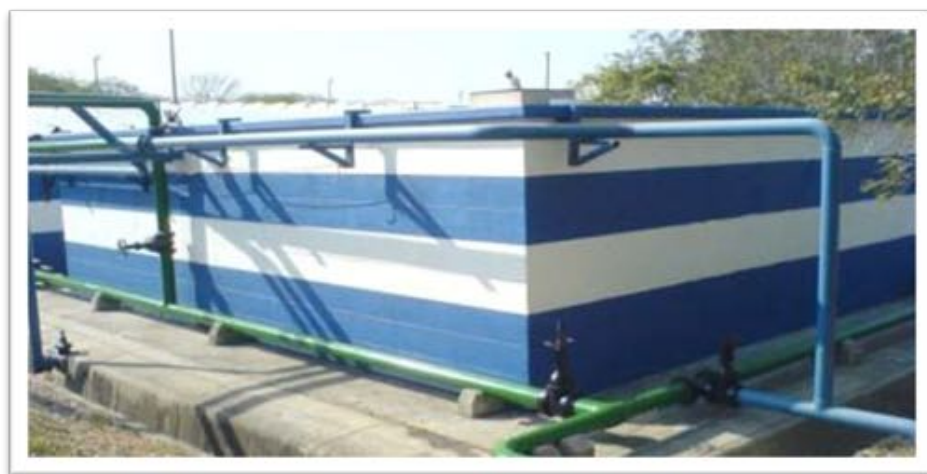
Los tanques superficiales se construyen directamente apoyados sobre la superficie del suelo. Por lo general, se utilizan este tipo de tanques, cuando el terreno sobre el que se va a desplantar tiene la capacidad necesaria para soportar las cargas impuestas, sin sufrir deformaciones importantes. Resulta conveniente, en caso necesario, disponer de cierta altura para la descarga del líquido, a fin de disponer de una carga de presión hidrostática adecuada.

**Figura 2** Tanque de almacenamiento de agua potable superficial, imagen fuente [www.raconstrusoluciones.com](http://www.raconstrusoluciones.com).

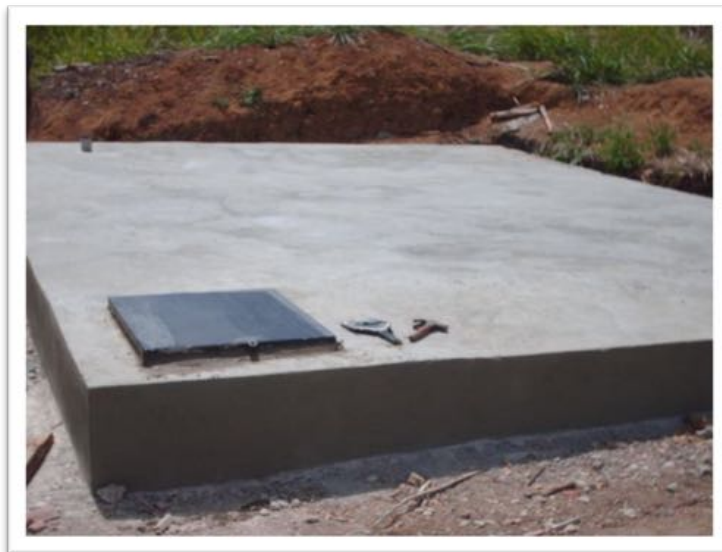
Sus inconvenientes son el tener que efectuar excavaciones costosas, la dificultad de observar y mantener las instalaciones de conexión del abastecimiento y la red de distribución, así como, la dificultad para descubrir las posibles filtraciones y fugas del líquido.

**Figura 3** Tanque de almacenamiento de agua potable enterrado, imagen fuente [www.acamy.com.ve](http://www.acamy.com.ve).

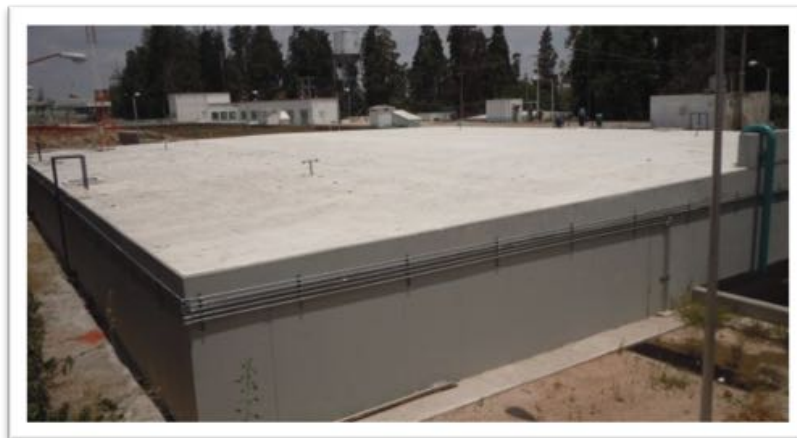
Los tanques semienterrados, tienen como característica fundamental que una porción de la construcción se encuentra bajo el nivel del terreno y otra parte sobre éste. La construcción de este tipo de depósito está definida por razones de topografía o cuando el costo de la excavación es alto, debido a que ésta no se justifica por su localización desventajosa o por razones de geotecnia.

**Figura 4** Tanque de almacenamiento de agua potable semienterrado, imagen fuente [www.voxpopulislp.com](http://www.voxpopulislp.com).
