ESTUDIO DE CONOCIMIENTO DEL RIESGO PARA LAS PLANTAS DE  
TRATAMIENTO DE AGUA DE ORIGEN SUBTERRÁNEO QUE OPERA LA EMPRESA DE  
ACUEDUCTO Y ALCANTARILLADO DE VILLAVICENCIO UBICADAS EN LOS  
BARRIOS, LA RELIQUIA, 13 DE MAYO Y PINARES DEL ORIENTE COMO APOORTE AL  
CUMPLIMIENTO DE LA RESOLUCIÓN 0549 DE 2017.

UNIVERSIDAD SANTO TOMÁS  
FACULTAD DE INGENIERÍA AMBIENTAL  
VILLAVICENCIO

Trabajo de grado presentado como requisito para optar al título de Ingeniero Ambiental

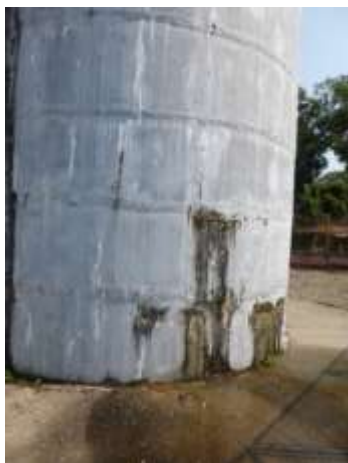
**Figura 12** Fisuras en el tanque de almacenamiento PTAP La Reliquia. María Carrillo, 2019

Otra amenaza que se calificó como alta es el colapso estructural del tanque de almacenamiento construido en el 2003, ya que en la visita realizada se evidenció que el tanque presenta grietas y fisuras por las cuales se presentan fugas de agua (ver

Figura 12), el operario de la planta informó que dichas irregularidades ya se encuentran reportadas a la EAAV, con el fin de prevenir posibles desastres futuros se recomienda el cambio del tanque de almacenamiento.

se encuentra la amenaza del colapso de estructuras, que en este caso es el posible colapso del tanque de almacenamiento, amenaza que se intensificaría si se llega a presentar un sismo de gran magnitud en la zona, provocando daños y pérdidas a la EAAV y a la población que abastece dicha planta.

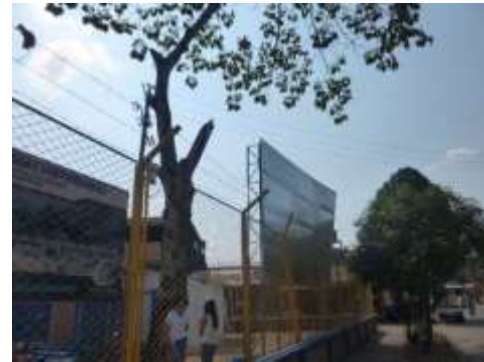
**Figura 15** Árbol y valla informativa.

Además, en las inmediaciones de la planta se encuentran un árbol y una valla informativa antigua (Figura 15) que según manifestó el operario ya informó a cerca de la amenaza del árbol y de la valla pero aún no lo solucionan,

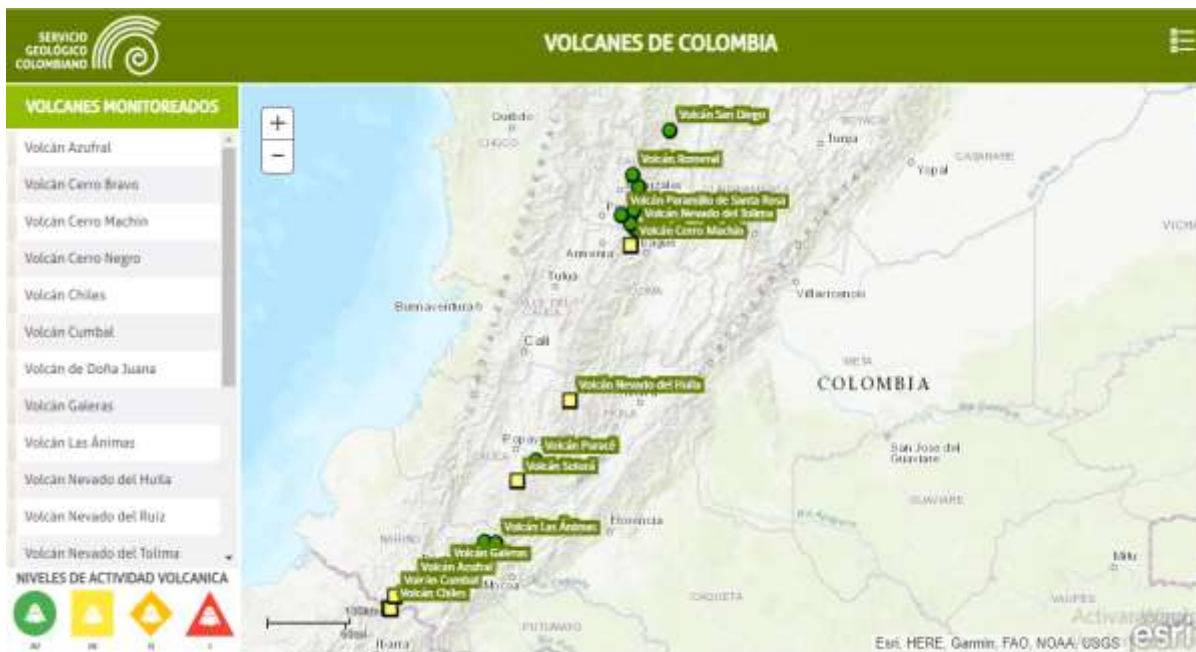
**Figura 16** mapa Volcánico Colombia, (Servicio Geológico Colombiano, 2019)

La amenaza volcánica en el municipio es nula ya que no se encuentran volcanes cercanos como se puede apreciar en el mapa de vulcanismo de la Figura 16 suministrado por el Servicio Geológico Colombiano, en el cual se evidencian los volcanes del país, en la figura se resaltan que los volcanes se encuentran ubicados en la cordillera central, es decir, que el municipio de Villavicencio no tiene volcanes cercanos debido a su ubicación en la cordillera oriental en el piedemonte llanero, es por ello por lo que aparece en la matriz con baja amenaza.

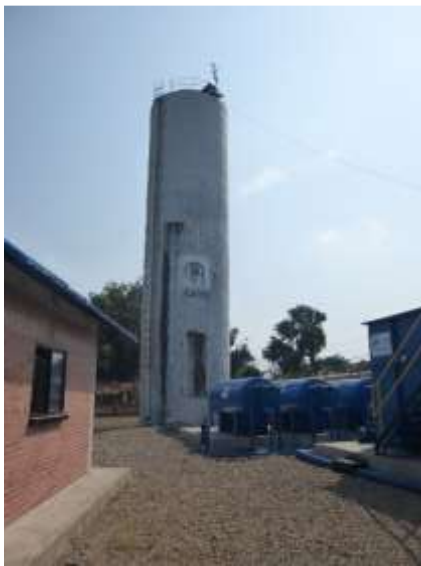
**Figura 18** PTAP La Reliquia suelo en grava. Fuente: María Carrillo, 2019

Anexo C, la probabilidad de inundación es baja, ayuda también que dentro de la planta el suelo está recubierto por grava (Figura 18), la cual permite que el agua lluvia se infiltre y no cause inundaciones.

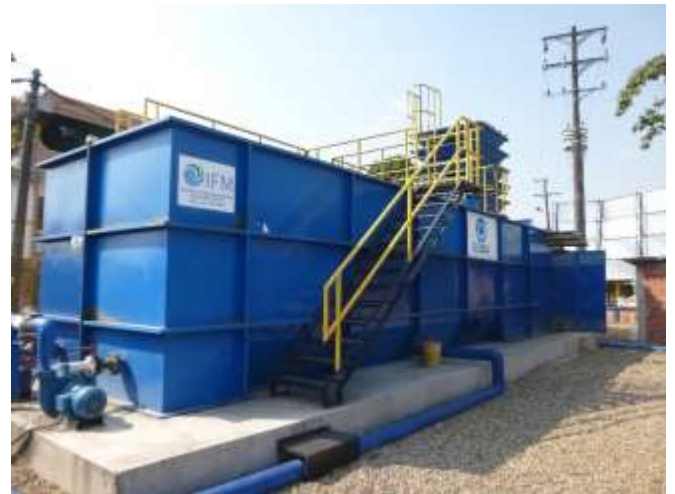
**Figura 19** Riesgo Eléctrico. Fuente: María Carrillo, 2019.

En la Figura 19 se divisa un transformador eléctrico ubicado dentro de la planta, el cual puede llegar a ocasionar un conato de incendio si llega hasta un árbol aledaño, causan que se extienda el fuego, que podría ocasionar un incendio forestal, por esta razón se toma el riesgo de incendio forestal como magnitud media.

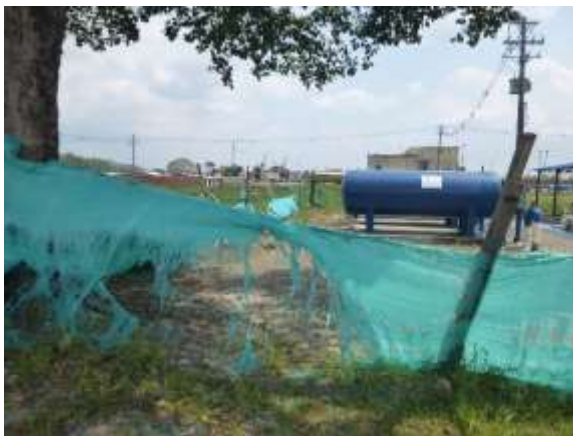
**Figura 20** Encerramiento PTAP Pinares de Oriente. *Fuente: María Carrillo, 2019*

Las amenazas antrópicas se encuentran evaluadas en la Tabla 17, y en esta se resalta como amenaza alta las acciones violentas, debido a que la PTAP se encuentra sin encerramiento como se puede observar en las Figura 20 y Figura 21, lo que permite el paso de personas no autorizadas a las instalaciones, incrementando la posibilidad de sufrir acciones violentas de parte de la comunidad, que en ocasiones anteriores atenta contra la planta cuando ocurre algún imprevisto con la prestación del servicio de acueducto.
