**ANÁLISIS ESPACIAL DE LA VULNERABILIDAD FÍSICA Y SOCIAL A LAS
INUNDACIONES EN LA CUENCA MEDIA DEL RÍO GUAYURIBA,
DEPARTAMENTO DEL META.**

**Universidad Santo Tomás
Facultad Ingeniería Ambiental
Bogotá D.C.**

**TRABAJO DE GRADO
PARA OPTAR POR EL TÍTULO DE INGENIERÍA AMBIENTAL**

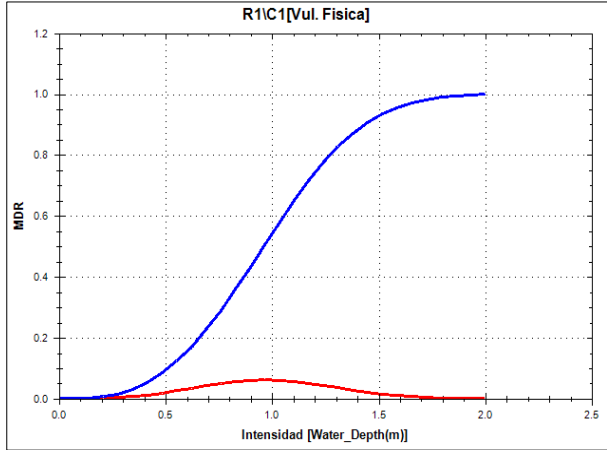
<p>Esta vivienda sin registro catastral se encuentra construida de ripio, teja de lámina y piso de tierra. De acuerdo a dichos materiales de la estructura, se asignó los valores de los parámetros para obtener la respectiva función de vulnerabilidad, de la cual se pudo analizar que para una profundidad máxima de 1.1 m en un periodo de retorno de 50 años, el daño esperado es del 63 % con una incertidumbre del 5%. Para T= 100 años la profundidad máxima de inundación es de 1.48 m con una probabilidad de daño esperado del 86% con una incertidumbre del 5%. Luego entonces, al obtener una probabilidad de daño máximo del 86%, y de daño mínimo del 63% la vulnerabilidad física de la estructura es alta para los dos periodos de retorno.</p>
<p align="center">Sin registro catastral- Casa invasión dos</p>

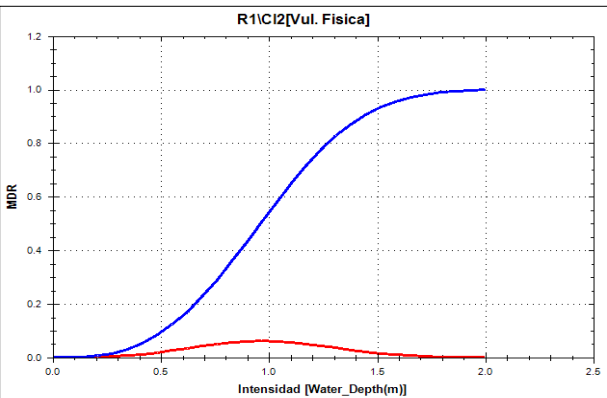
<p>Esta vivienda sin registro catastral se encuentra construida de ripio, teja de lámina y piso de tierra. Luego entonces, en la función de vulnerabilidad arrojada por el ERN se obtuvo que para una profundidad máxima de 1.1 m (T= 50 años) el daño esperado es igual al 63% con una incertidumbre del 5% y para una profundidad máxima de 1.48 m (T=100 años) el daño es del 86% con una incertidumbre del 5%. Al tener en cuenta los resultados se puede deducir que la vulnerabilidad física de la infraestructura es alta para los periodos de retorno.</p>

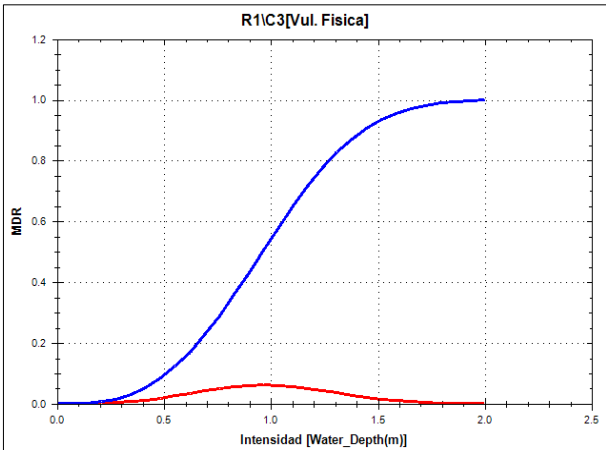
<p>Esta vivienda sin registro catastral se encuentra construida de ripio, teja de lámina y piso de tierra. Luego entonces, para una profundidad máxima de 1.1 m (T= 50 años) el daño esperado es igual al 63% y para una profundidad máxima de 1.48 m (T=100 años) el daño es del 86% con una incertidumbre del 5% para los dos casos. Al tener en cuenta los resultados se puede deducir que la vulnerabilidad física de la infraestructura es alta para los periodos de retorno de T=50 años y T=100 años.</p>

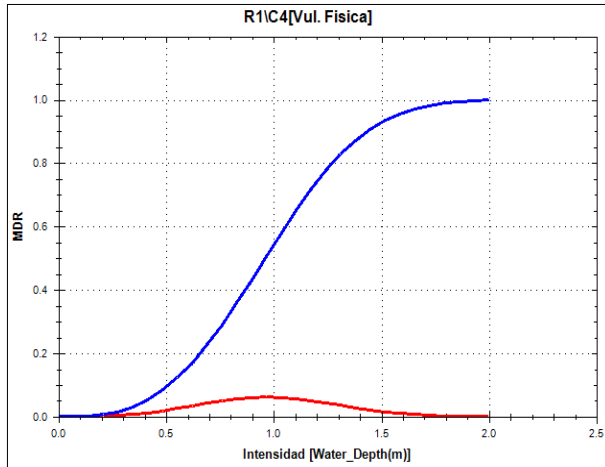
Esta vivienda sin registro catastral se encuentra construida de ripio, teja de lámina y piso de tierra. Luego entonces, para una profundidad máxima de 1.1 m (T= 50 años) el daño esperado es igual al 63% y para una profundidad máxima de 1.48 m (T=100 años) el daño es del 86% con una incertidumbre del 5% para los dos casos. Al tener en cuenta los resultados se puede deducir que la vulnerabilidad física de la infraestructura es alta para los dos periodos de retorno (50 y 100 años).

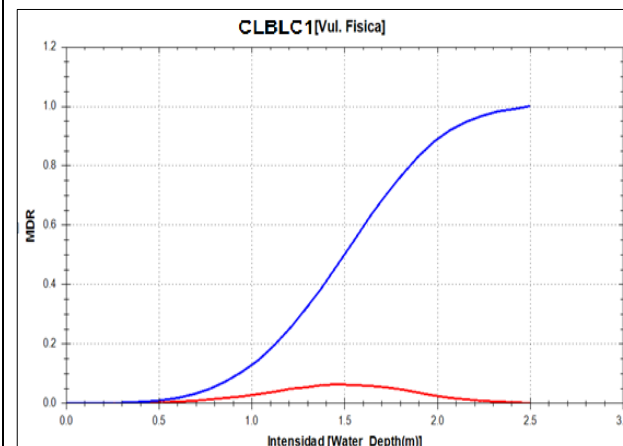
La vivienda del predio El Resguardo posee las siguientes características: Paredes de concreto, ladrillo y bloque, techo de lámina y piso de cemento. Para un T=50 años, la profundidad de inundación es de 0.65 m, siendo el porcentaje de daño esperado de 5% y la incertidumbre de 0.02; para un periodo de retorno de 100 años la profundidad de inundación es de 0.86 m cuya probabilidad de daño es de 13% y la incertidumbre de 0.05, cabe resaltar que el valor de la incertidumbre depende directamente de la certeza que se tenga del daño. Dados los valores máximos de daño para ambos escenarios, se puede deducir que la vulnerabilidad de la vivienda es baja con un nivel de daño moderado para un T= 50 años y media con un nivel de daño grave para un T= 100 años.

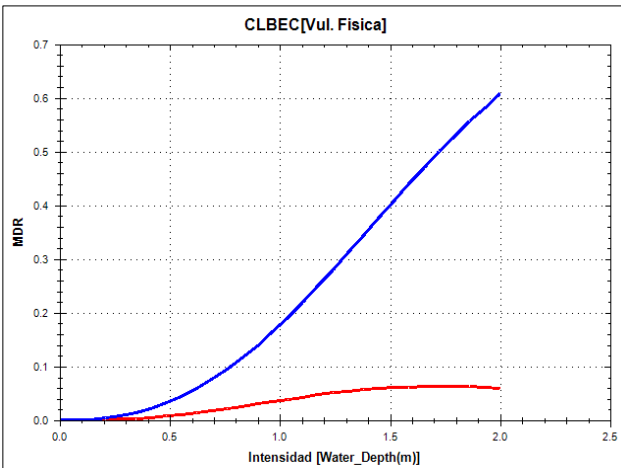
La vivienda del predio La Esperanza se compone de paredes de concreto, ladrillo y bloque, techo de teja de eternit y piso de concreto; se tiene entonces que para un T=50 años la profundidad de la lámina de agua es de 0.5 m con un valor de daño esperado de 0.03 y una incertidumbre de 0%. Para un T=100 años la profundidad del agua es de 0.8 m, el valor de daño esperado es de 0.11 y la incertidumbre es de 0.02. Por ende la vulnerabilidad física que tiene la vivienda de este predio es baja con un nivel del daño moderado para un periodo de retorno de 50 años y para un periodo de retorno de 100 años la vulnerabilidad física es media con un nivel de daño grave.

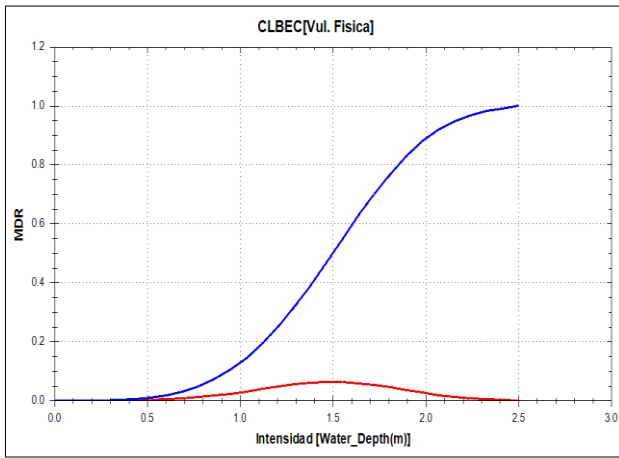
La infraestructura de la vivienda Doña Bere está constituida por concreto, ladrillo, bloque en las paredes, tejas de eternit en el techo y cemento en el piso. De este modo se tiene que para un T= 50 la profundidad de la lámina de agua es de 0.2 m, el valor de daño esperado es de 0.08 y la incertidumbre es de 0.02. Para un T= 100 la profundidad es de 0.3 m, el valor de daño esperado es de 0.10 y la incertidumbre es de 0.04, por lo tanto la vulnerabilidad física en este predio es baja con un nivel del daño moderado para los dos periodos de retorno.

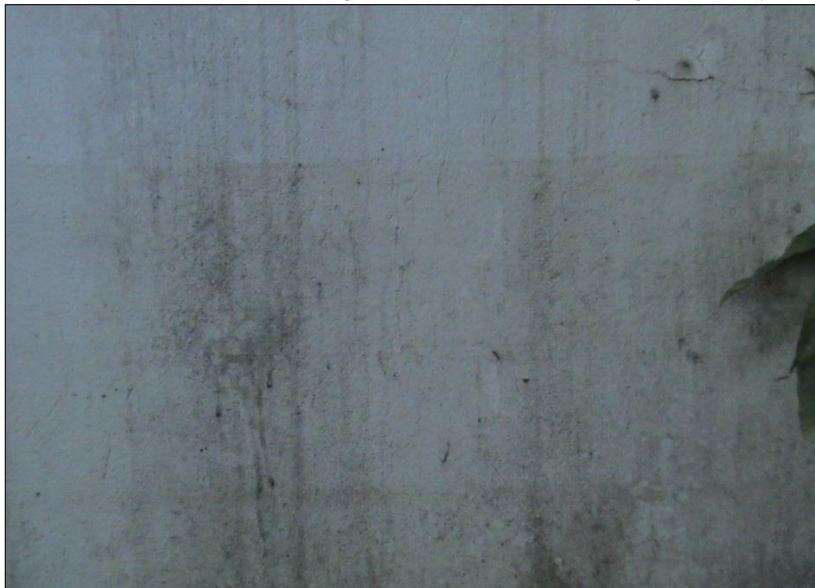
Foto 1. Nivel alcanzado por el agua - Predio La Isabela, Vegas del Guayuriba

Dicha área afectada corresponde a 40 predios de los cuales 17 se encuentran ubicados en Rio Negrito, 8 en El Cocuy, 2 en la Vigia y 13 en Vegas del Guayuriba. Cabe resaltar que la inundación dada en junio del año 2014 afectó principalmente los predios Nicol Daniela, La Despensa, Los Pomarrosos, El Bambú, La Gata Golosa, La Isabela, Costa Rica, Bonanza, El Resguardo y La Isla, puesto que no solo inundó cultivos sino además sus viviendas; según los habitantes del sector, la inundación alcanzó una altura de 0.8 metros²¹, la cual disminuyó en un periodo de 4 horas, sin embargo este evento no superó la inundación dada en el 2011, puesto que se vieron afectados 53 predios más.

Por otra parte, la infraestructura eléctrica aunque no fue afectada por la inundación, si fue alcanzada por el agua, esto ocurrió en las veredas de Vegas del Guayuriba y Rio Negrito. La altura a la que llegó la inundación en 20 postes fue de 0.2 metros, los cuales tienen 5 metros de alto y cuya tensión es baja (1000 a 3000 volts). Cabe resaltar
