**Análisis de seguridad vial en una intersección de alta accidentalidad en el municipio de  
Aguazul-Casanare**

**Santiago Alexander Jara Niño, Edwin Alberto Mestre Hernández**

**Trabajo de grado para optar el título de Especialista en Interventoría y Supervisión de la  
Construcción**

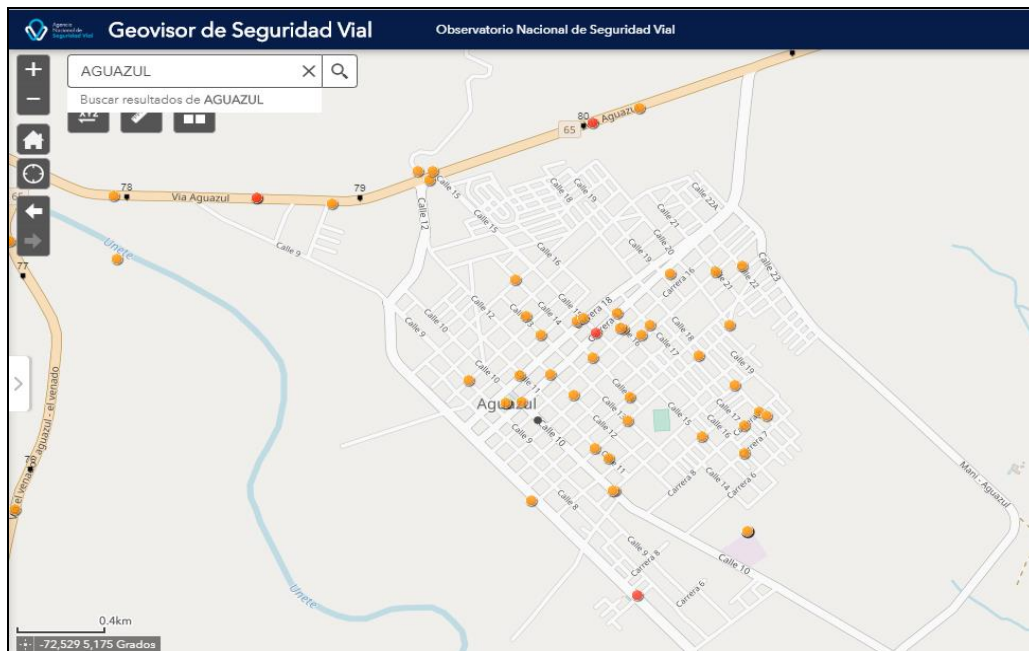
Figura 9. Puntos de accidentalidad Municipio de Aguazul - Geovisor de seguridad vial

Para el procesamiento de la información, se tomaron datos referentes a la ubicación de la intersección, número de accidentes registrados y la presencia de lesionados y/o fallecidos. Al realizar un filtro de la información se obtuvo, como punto más crítico de accidentalidad la intersección conformada por la Calle 12 con Av. Marginal del Llano.

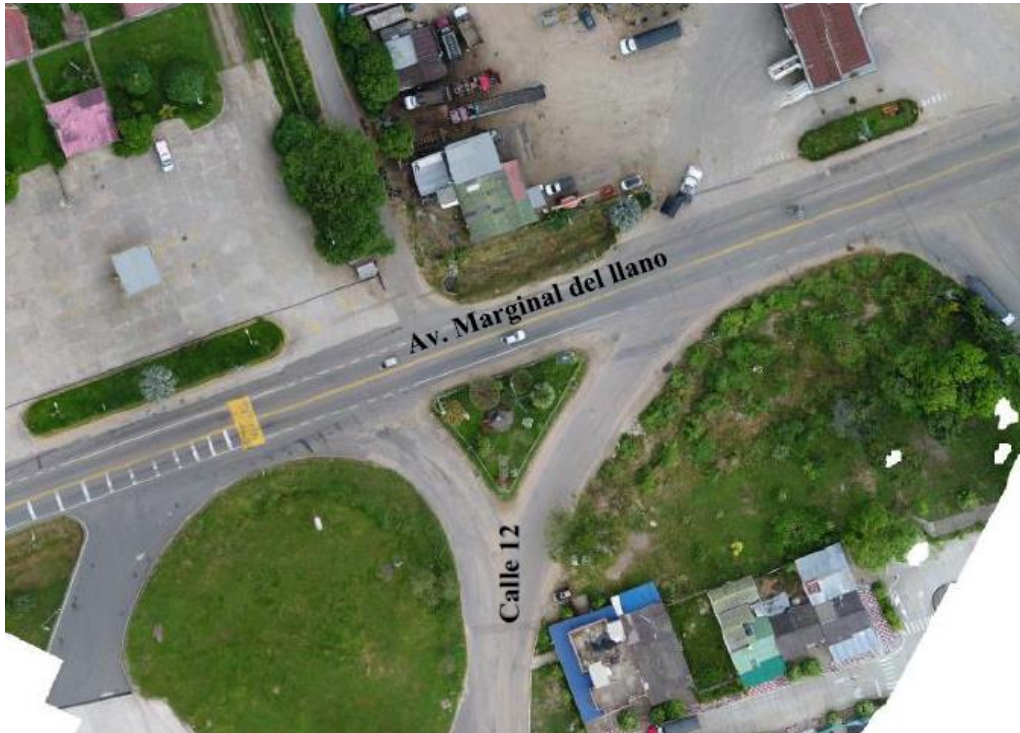
*Figura 10.* Intersección de estudio - Calle 12 con Av. Marginal del Llano.

La calle 12 con Av. Marginal Del Llano, es una intersección donde surge el encuentro entre dos vías secundarias con una vía primaria. Es una intersección a nivel, como su nombre lo indica, ubicada en el cruce entre vías y se encuentra al mismo nivel. Según el número de ramales (3) es una intersección de tipo “Y”, los ángulos formados entre los ramales es menor de  $<60^\circ$ . Es una intersección canalizada con isleta direccional. La misma, está destinada a guiar el movimiento del conductor a lo largo de la intersección indicándole la ruta por donde seguir. Es una isleta de

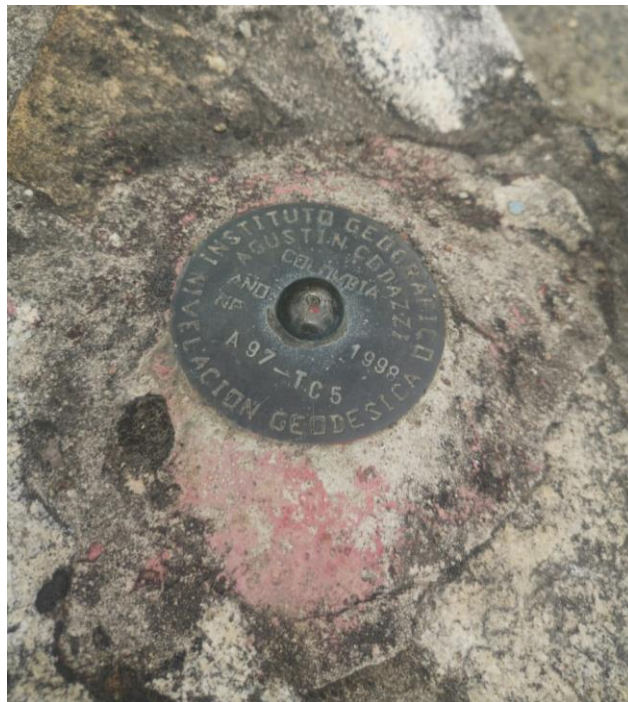
*Figura 11.* Punto de Geo-referencia.

Se realizó el levantamiento de la zona de estudio en las condiciones actuales de la intersección, en cuanto a diseño geométrico, señalización vertical y horizontal y estado actual de la malla vial. En el reconocimiento de la zona de estudio se realizaron tomas aéreas utilizando dos “Drones”, uno para levantamiento y registró fotográfico y otro para video de operación y funcionalidad, obteniendo así una visión más global de la zona.

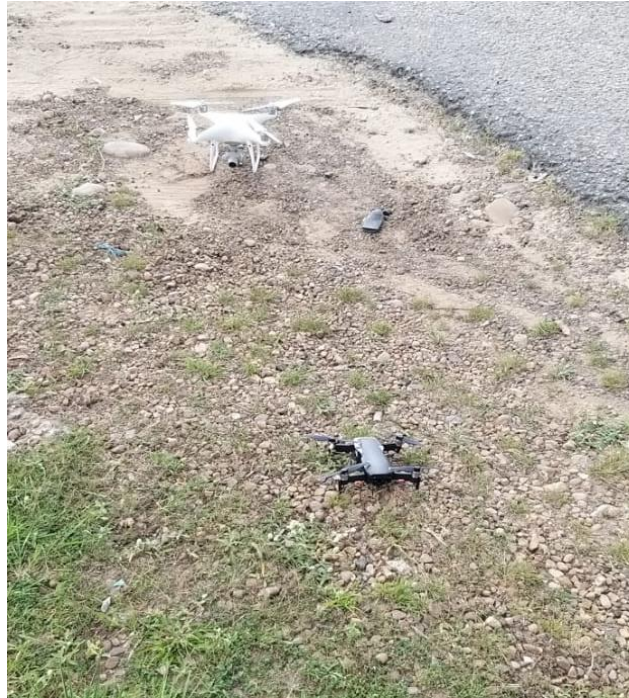
*Figura 12.* Planeación de vuelo Drones 1 y 2.

Una vez establecido el punto de Geo-referencia y la planeación y ejecución de vuelo de los Drones, se dio inicio al reconocimiento de la intersección por vía aérea.

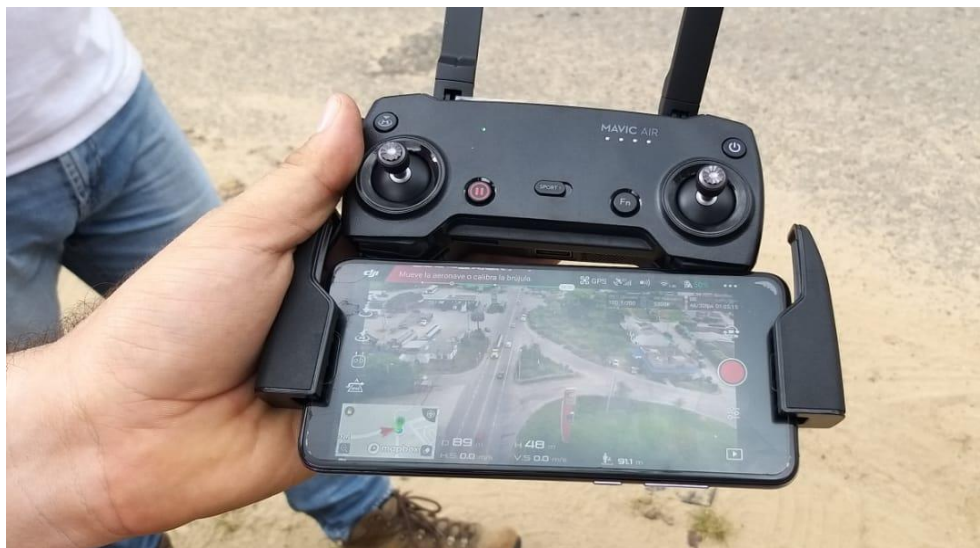
*Figura 13.* Tomas aéreas con Dron.

Una vez en el aire los Drones iniciaron el levantamiento correspondiente con el trazado de puntos y toma de registros.

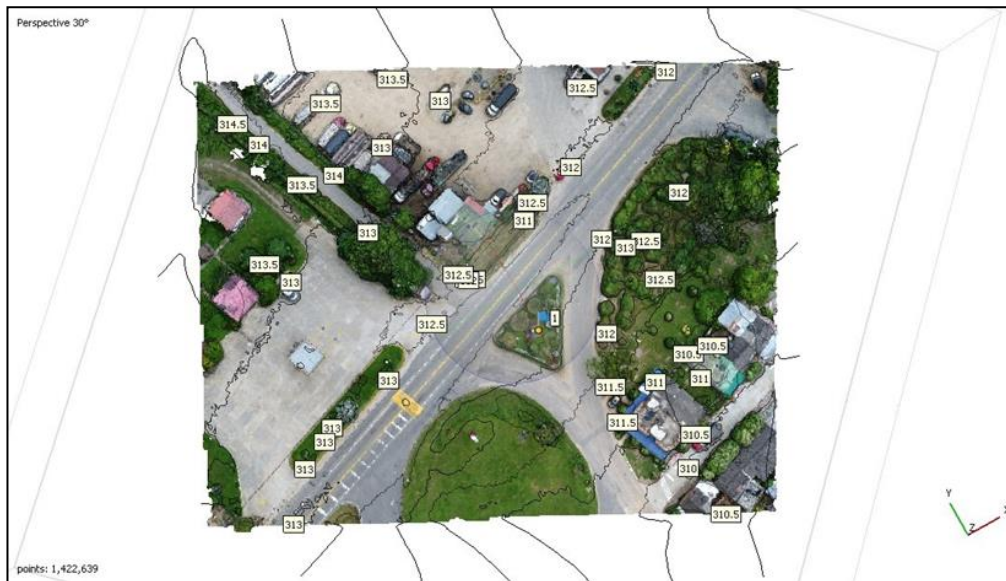
*Figura 14.* Levantamiento intersección de estudio.

Durante la segunda visita a la zona de estudio se realizó toma de medidas en campo con Cinta y GPS a elementos presentes en la intersección como: accesos, salidas, radios de curvatura, anchos de carril, anchos de calzada, e isleta divisoria entre otros.

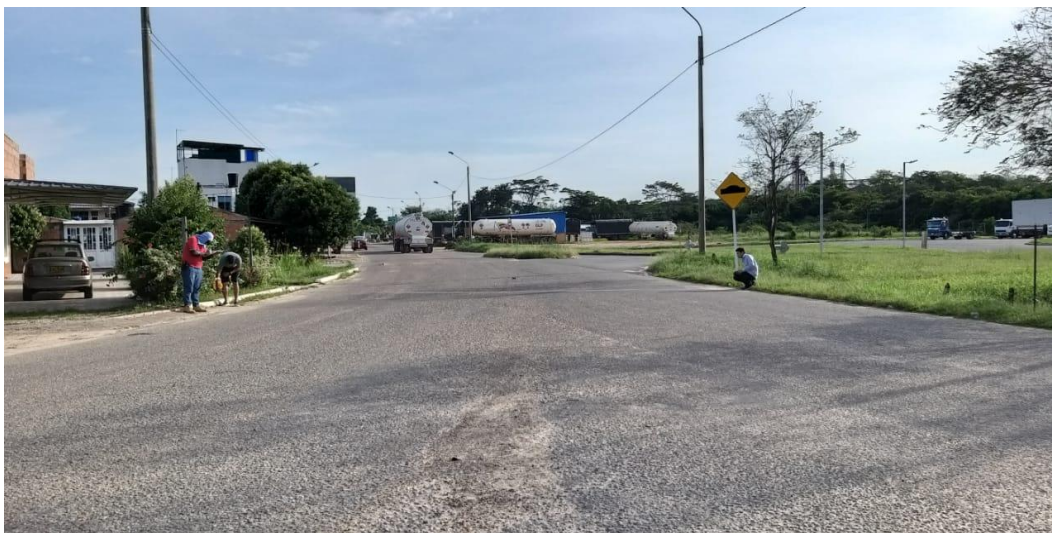
*Figura 15.* Medición con cinta calle 12 acceso a la Av. Marginal del llano.

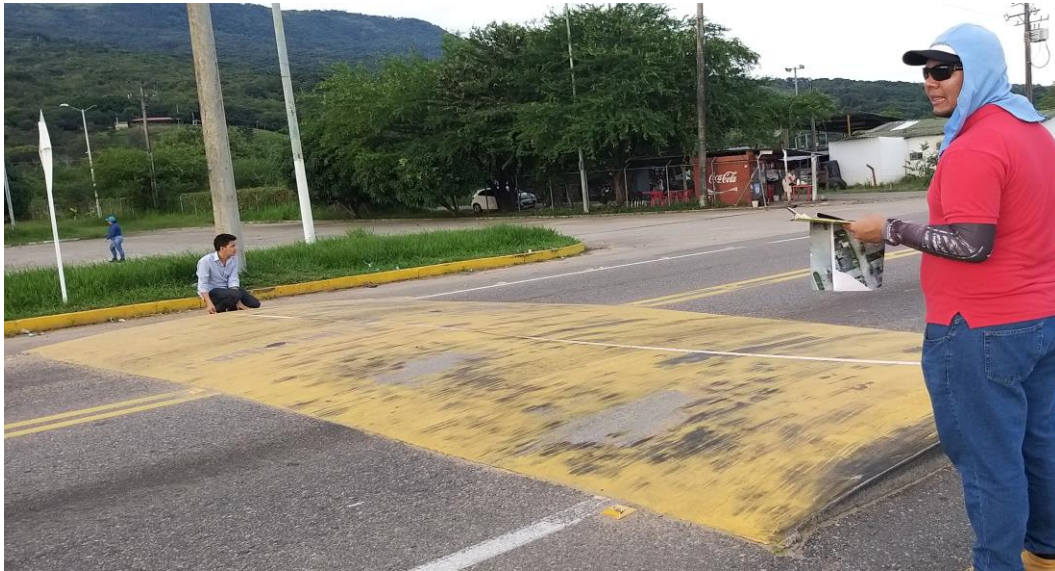
*Figura 18.* Medición longitudinal reductor de velocidad Av. Marginal del Llano.

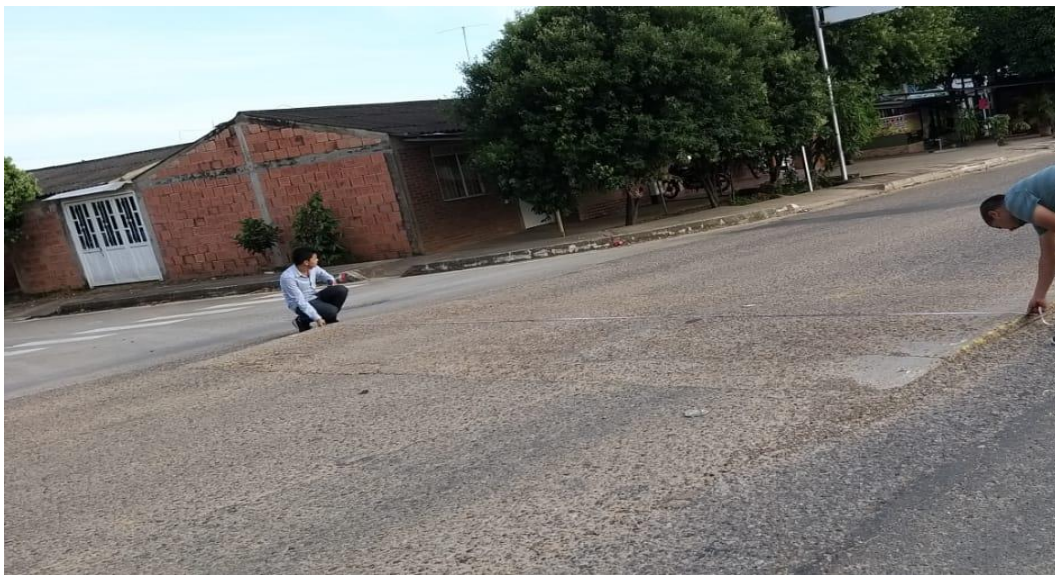
*Figura 19.* Medición longitudinal reductor de velocidad Calle 12.

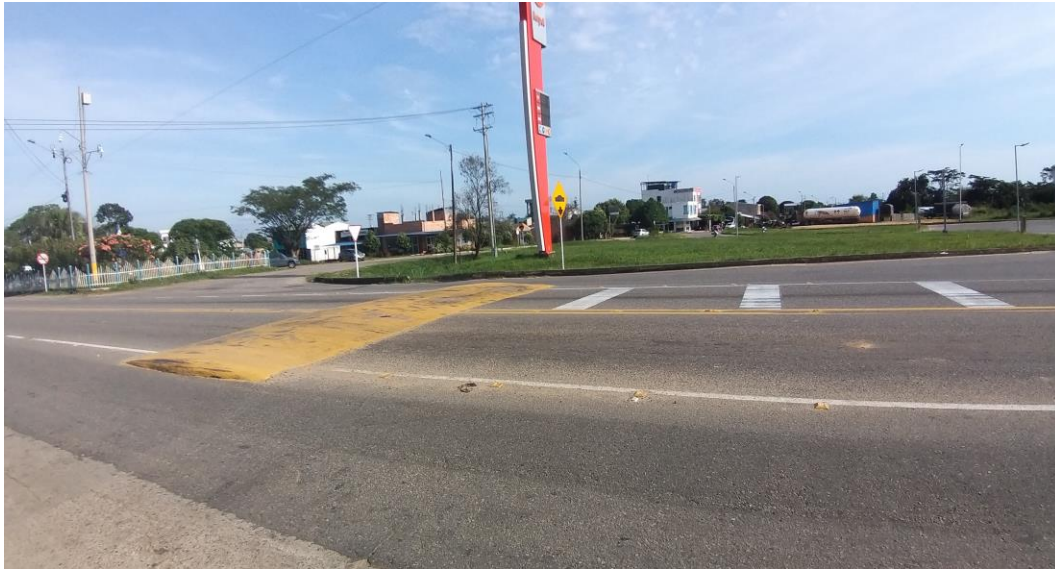
*Figura 20.* Medición demarcación horizontal Av. Marginal del llano.

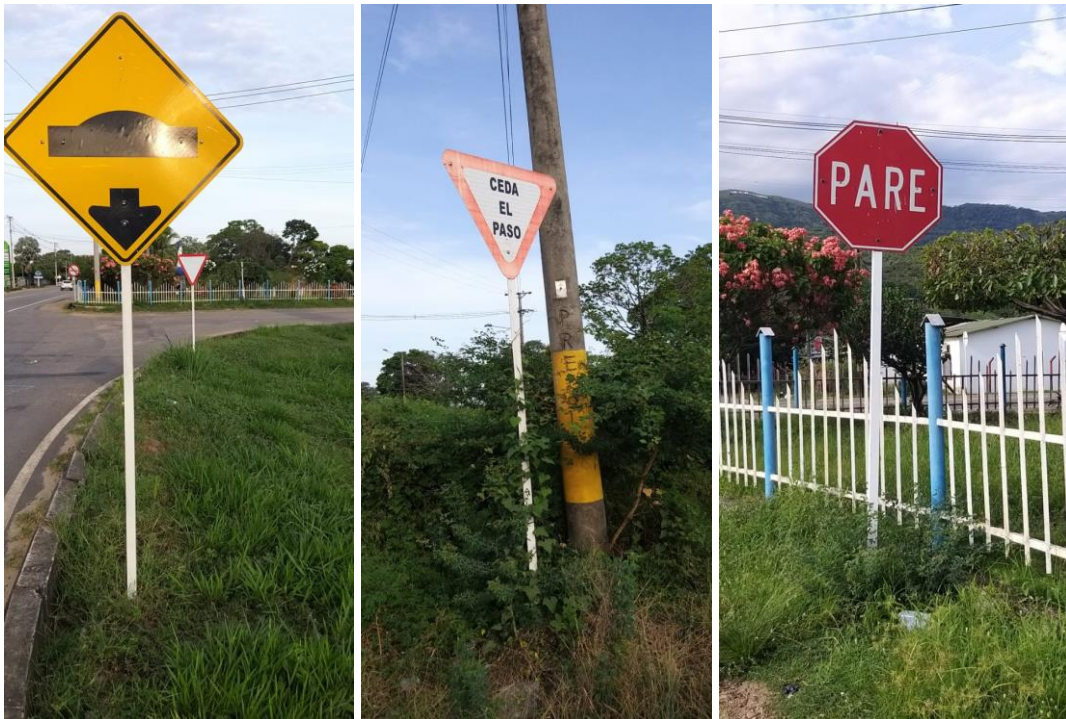
*Figura 21.* Parte de la señalización vertical presente en la zona de estudio.

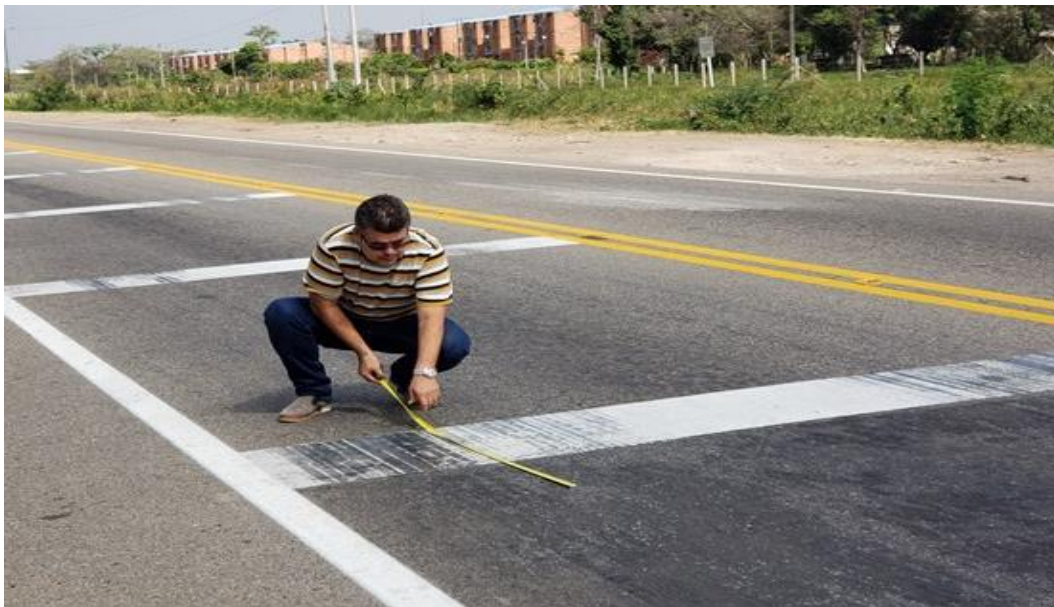
Como tercera visita de obra se tomaron datos en campo del estado superficial del pavimento de la intersección objeto de estudio, según el Anexo A consignado en el Manual para la inspección visual de Pavimentos Flexibles (INVIAS, 2006)

Figura 23. Levantamiento de áreas lesionadas con cinta métrica.

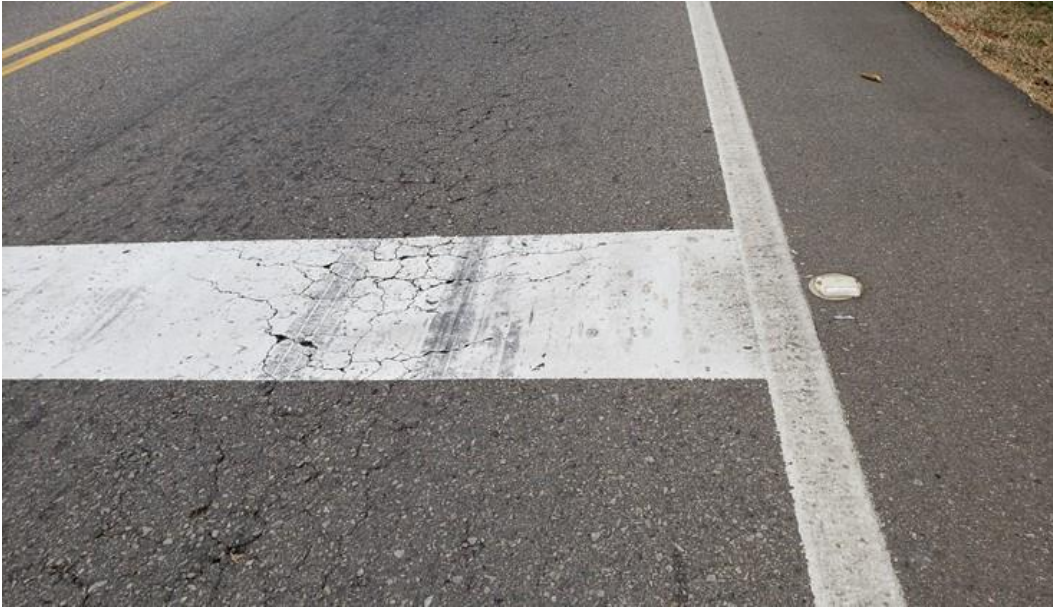
Figura 24. Muestra de fallas en la carpeta asfáltica.

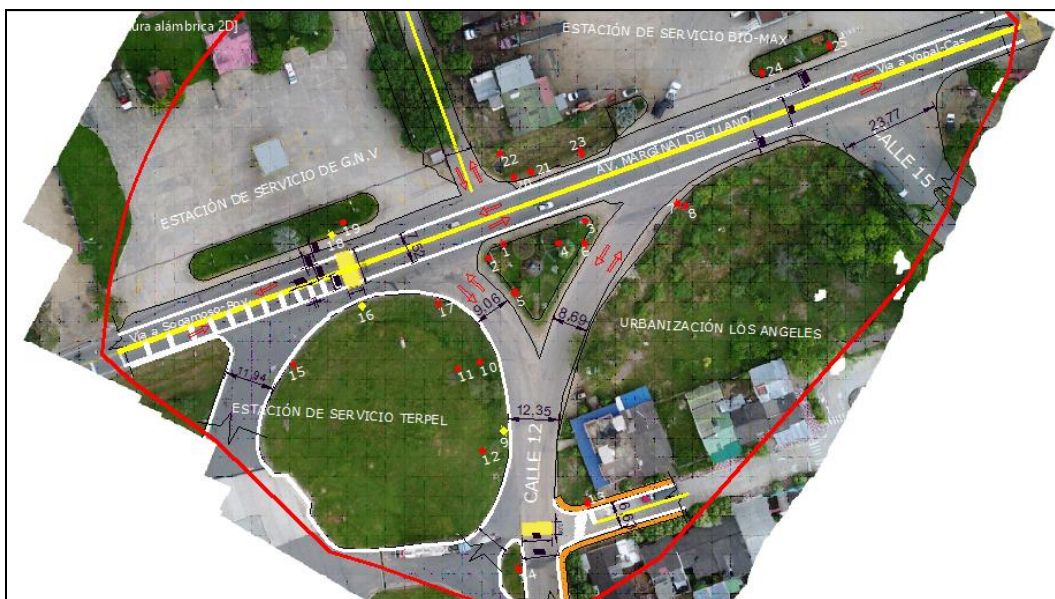
Figura 25. Plano intersección Calle 12 con Av. Marginal del llano.

En este sentido, los planos brindaron la posibilidad obtener y verificar información contenida en los parámetros de la vía como tipo de intersección, bifurcaciones, accesos y salidas, radio de curvatura, anchos de carril, anchos de calzada, señalización horizontal y vertical, disipadores de velocidad, controladores de tráfico, entre otros. Relativo a esto, la relación de los factores previamente descritos dio lugar a identificar los causales de un conflicto en la zona vial que fueron motivo de evaluación y análisis técnico.

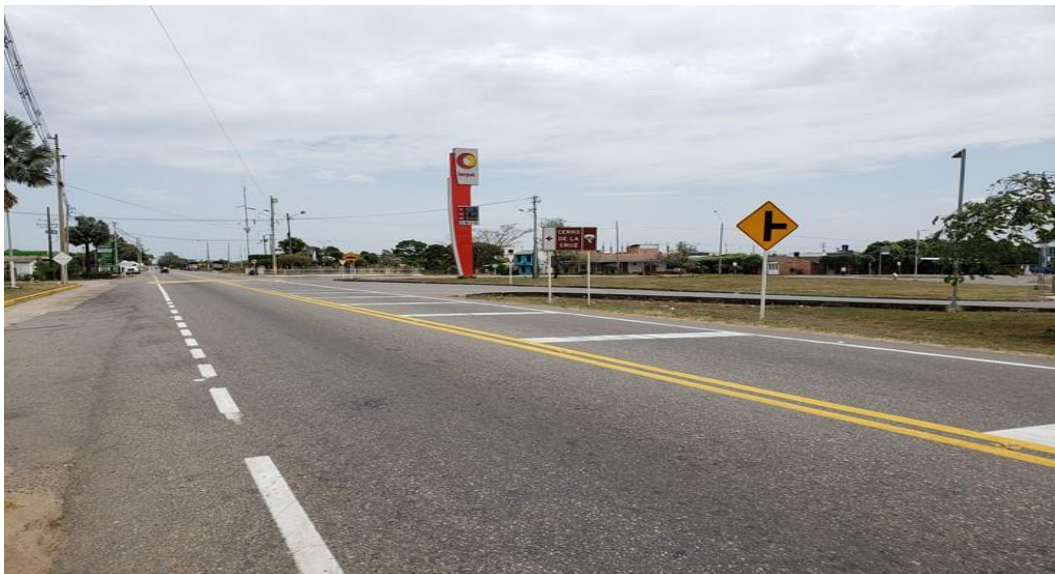
En aspectos generales, se puede evidenciar que la señalización existente sobre la vía nacional es bastante completa y cumple la normatividad de señalización del Ministerio de Transporte (2015) y se observa en buen estado y con las dimensiones mínimas requeridas.

Figura 30. Señalización horizontal y vertical – Av. Marginal del llano.

Las dimensiones de las demarcaciones (pintura vial) se encuentran dentro del rango exigido 12 a 15 cm.

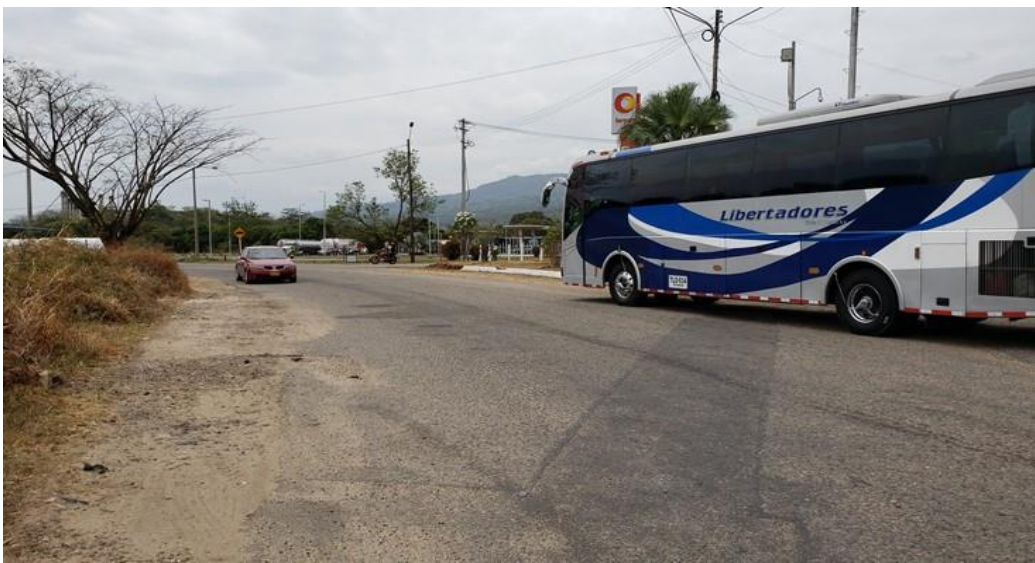
El sector de la vía nacional que hace parte de la intersección, no se encontró saturada por señales de tránsito, que puedan en un momento dado confundir al usuario y que este perciba la información de una manera errónea. Ahora bien, es necesario aclarar que la señalización que se encuentra instalada en los accesos que conforman la intersección por la calle 12, no es la adecuada, ya que carece de objetos tridimensionales que obliguen al usuario a hacer detenciones preventivas con el objetivo de hacer el cruce de la mejor manera posible sin ocasionar traumatismo y ni accidentalidad. De igual manera, la demarcación vial es totalmente deficiente y casi imperceptible a la vista, esto por falta de mantenimiento. Por su parte, la señalización vertical es un poco menos deficiente, aunque escasa.

*Figura 31.* Señalización horizontal y vertical – calle 12.

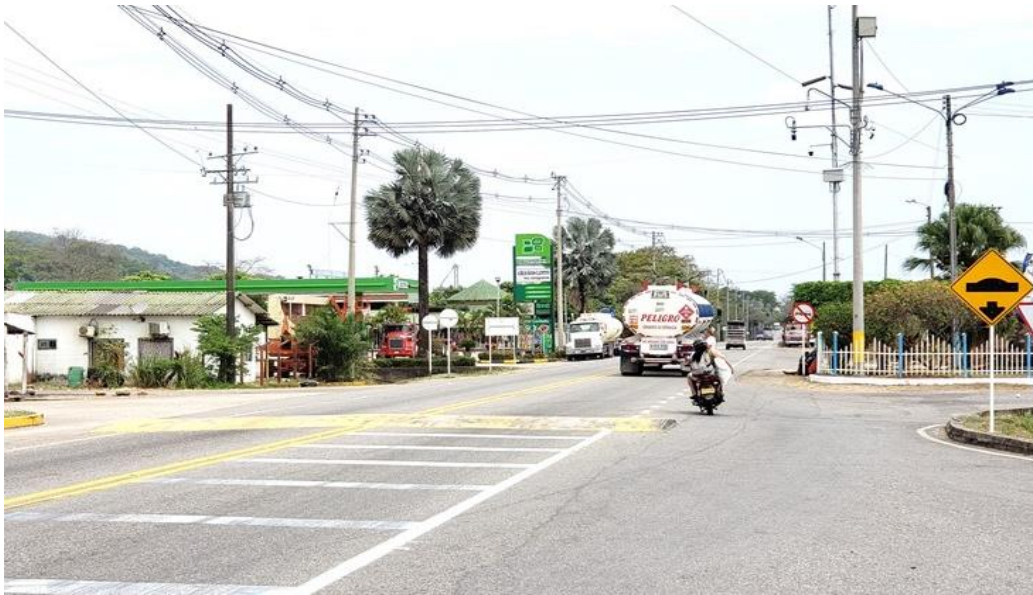
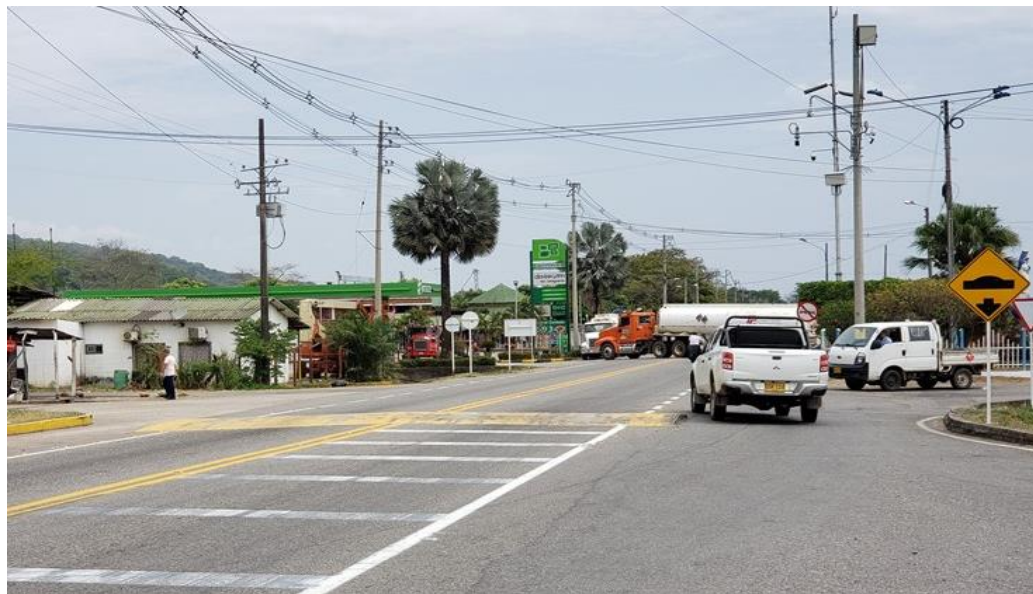
Se evidencio que en la Av marginal, durante las inspecciones realizadas al sitio, un gran número de usuarios evaden los reductores de velocidad por las bermas. Debido a esto, existe un alto riesgo de ocasionar accidentes, ya que no solo no disminuyen su velocidad, sino que hacen maniobras peligrosas al salir y al incorporarse nuevamente a la calzada de la vía.

*Figura 32.* Evasión reductor de velocidad Av Marginal del llano.

*Figura 33.* Evasión reductor de velocidad Av. Marginal del llano.

Construir y señalizar nuevos reductores de velocidad tipo bandas en concreto en dos sectores: uno frente a la isleta en donde se encuentra la imagen de La Virgen y otro, frente a la estación de Servicio Biomax. Ambos deberán tener como mínimo 20 m. entre la primera y la última banda. Estas bandas, deberán ocupar la totalidad de la franja de pavimento disponible, para evitar que los usuarios hagan maniobras tratando de esquivarlas. La finalidad, de este nuevo reductor tipo banda es inducir al usuario en lo posible a detener su vehículo en su totalidad en el caso en que se requiera y con ello tenga el tiempo suficiente entre reacción y acción.

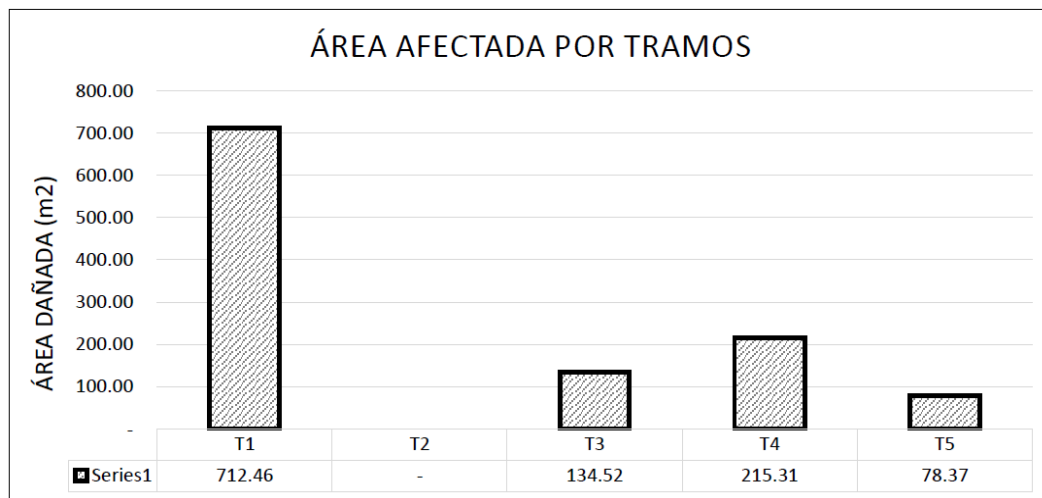
Por tramos, se encontró que la franja más afectada es la que corresponde a la vía nacional, claro que es la que mayor área de inspección tiene.

Figura 41. Detalle gráfico de área afectada por tramos.

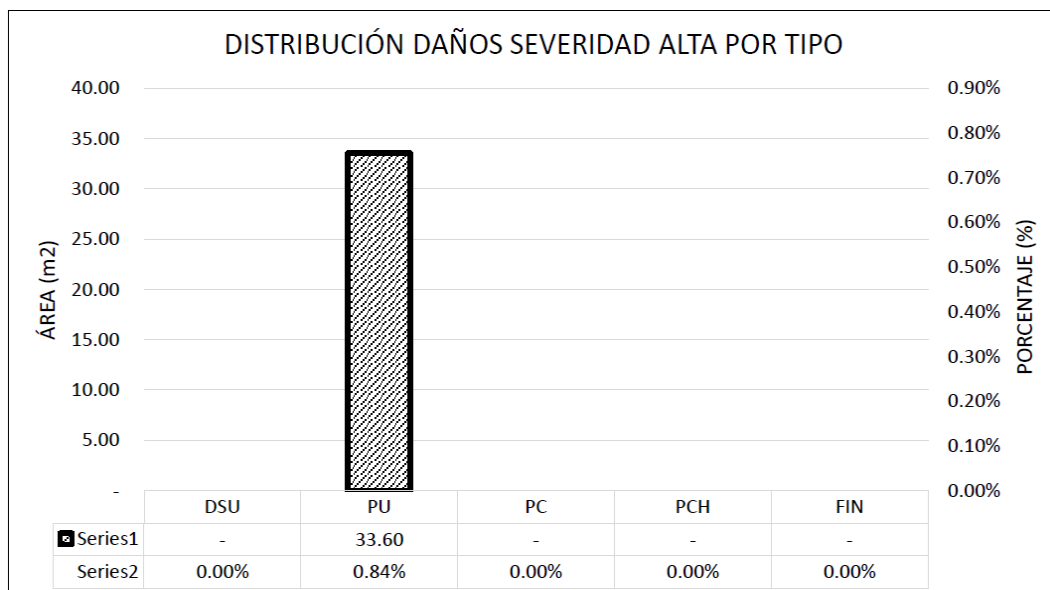
Figura 42. Distribución de los daños de severidad baja por tipo.

Figura 43. Distribución de los daños de severidad media por tipo.

Figura 44. Distribución de los daños de severidad alta por tipo.

De las anteriores gráficas se puede extraer lo siguiente: Si bien la intersección analizada presenta un porcentaje de daño del 28.64%, la gran mayoría son de severidad baja con un 26.99% mientras que las de severidad media y alta solo tienen un 0.81% y 0.84% respectivamente.

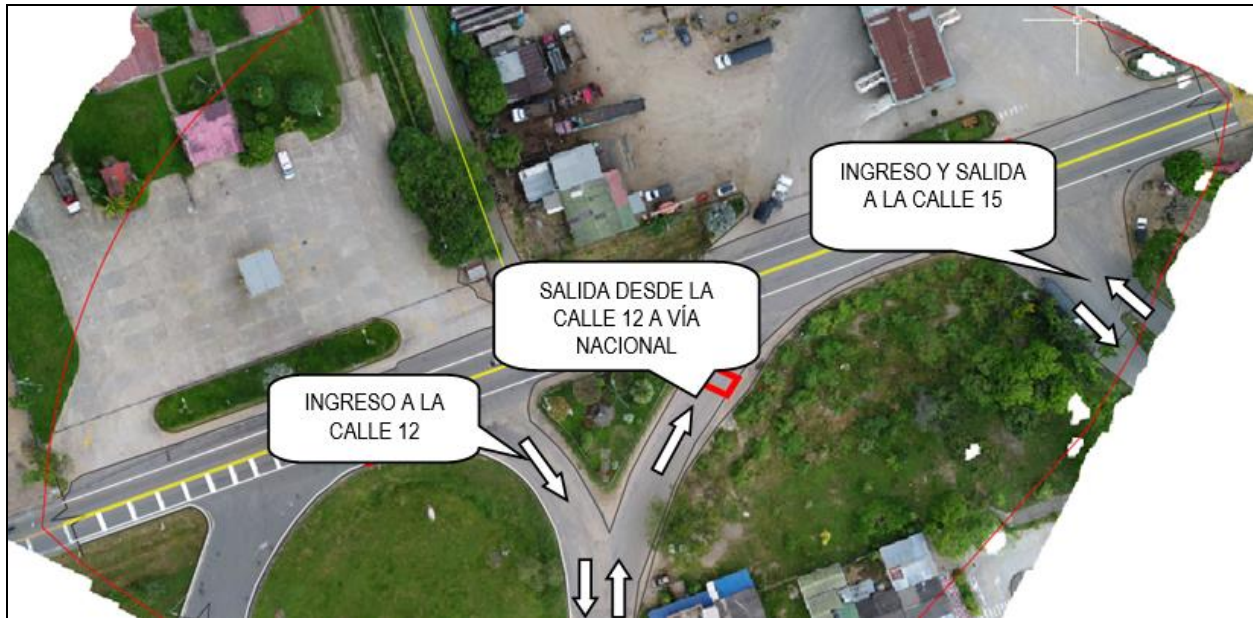
Figura 45. Propuesta de cambios en los sentidos viales.
