**Propuesta de diseño de un centro comunitario para el barrio Campo Hermoso en  
Bucaramanga**

**Trabajo de grado para optar por el título de Arquitecto**

**Universidad Santo Tomás, Bucaramanga**

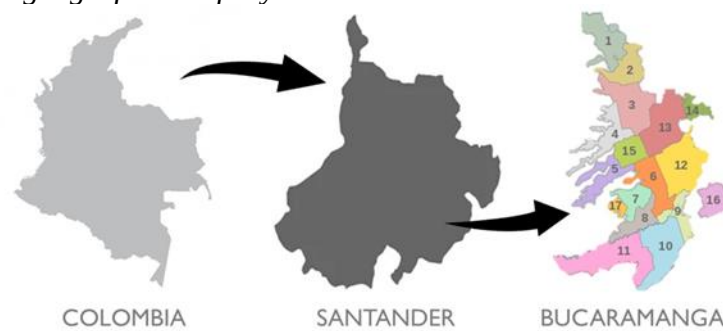
**Figura 4.** *Ubicación geográfica del proyecto*

El proyecto se encuentra ubicado en el barrio Campo Hermoso, perteneciente a la comuna cinco (5) de Bucaramanga, Santander.

Sobre la carrera 10ª, entre calles 48 y 49, a dos cuadras de la calle 45, vía principal que conduce del occidente hacia el centro de la ciudad donde reposa la escarpa occidental de la meseta, se encuentra el lote donde se proyecta implantar el centro comunitario.

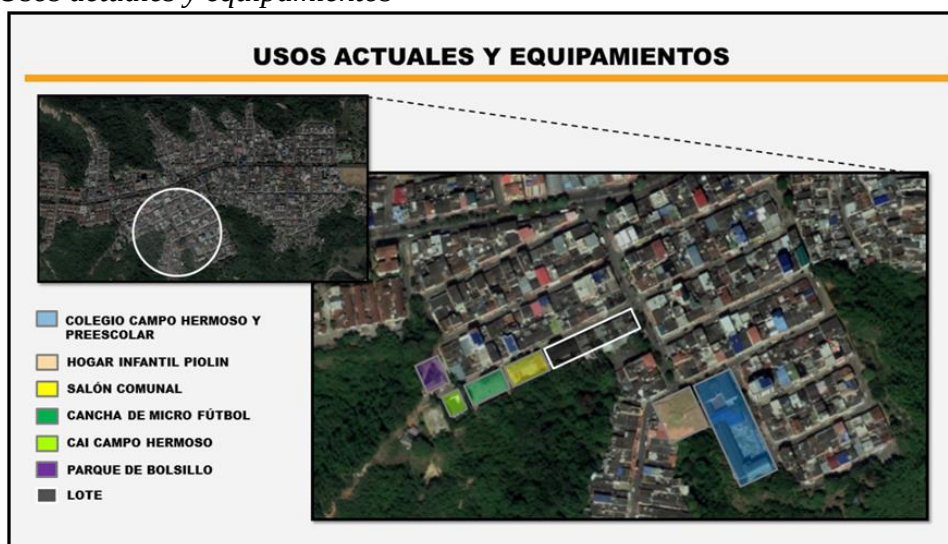
**Figura 8.** *Usos actuales y equipamientos*

La distribución de Campo Hermoso se ve marcada por los usos predominantes en la parte central del barrio, ya que este tiene una morfología alargada, se ubican en el centro lugares de recreación, salud y de culto. Equilibrando así en gran medida las distancias entre un extremo y otro del barrio.

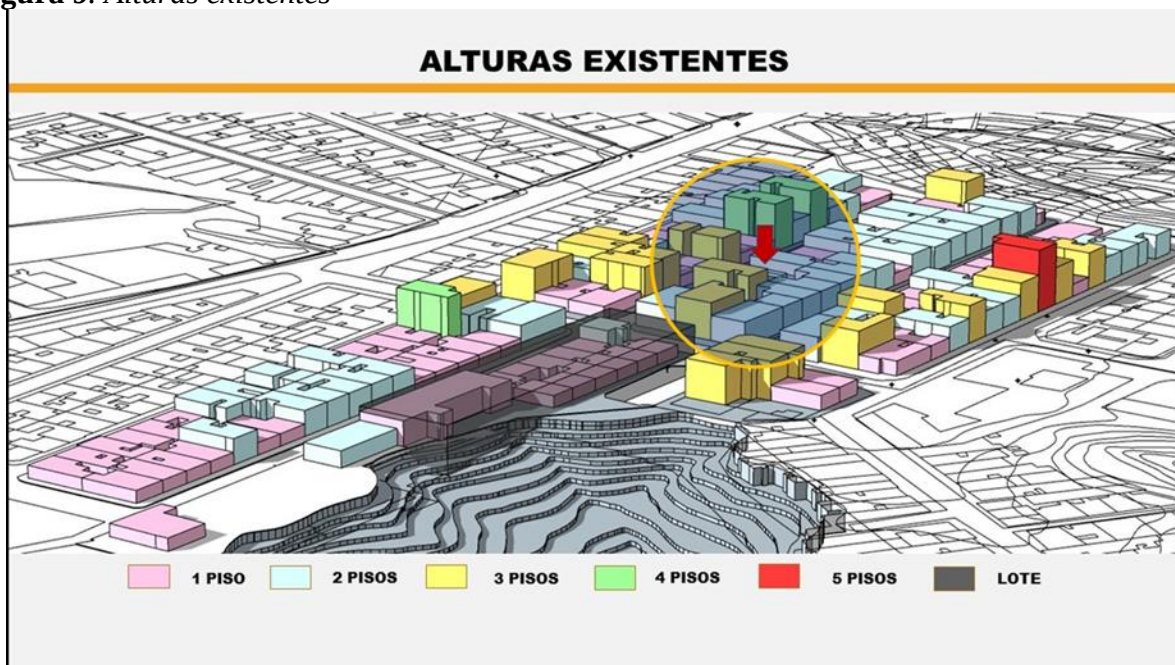
**Figura 9.** *Alturas existentes*

Actualmente, el lote cuenta con edificaciones aledañas que no superan los cinco pisos, la altura promedio es de dos plantas, de acuerdo a eso se tiene en cuenta la altura de la edificación propuesta, de esta forma, se evita un impacto visual que incomode a la comunidad y la densidad urbana que esta pueda llegar a generar.

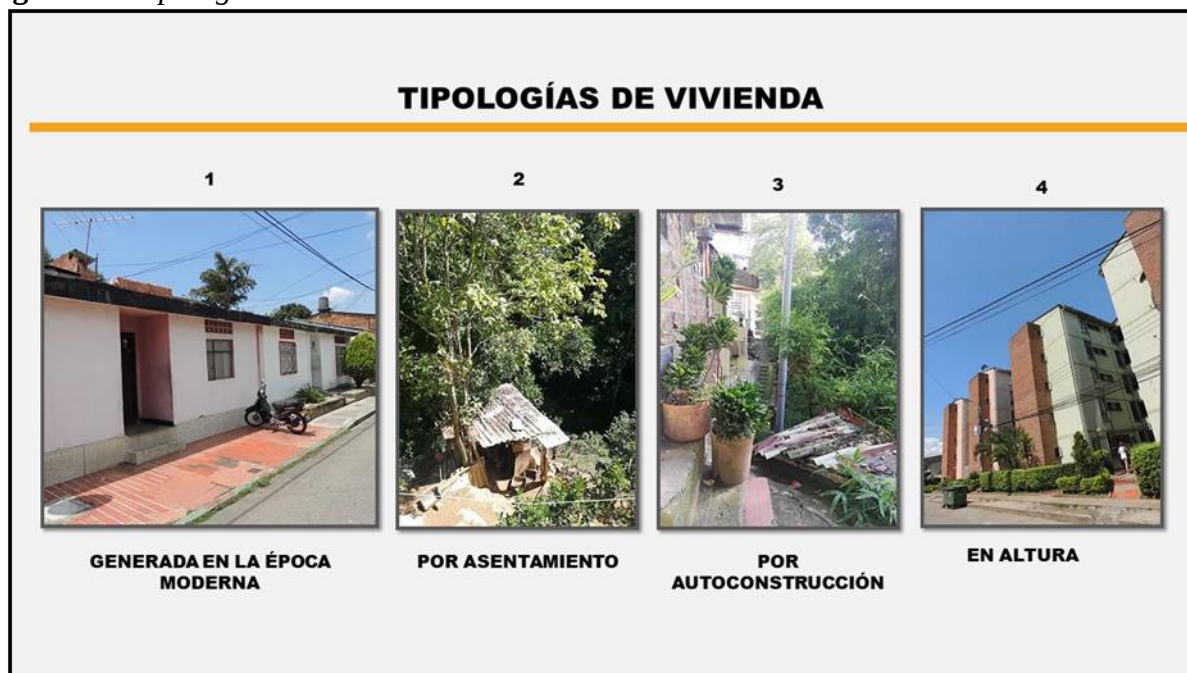
**Figura 10.** *Tipologías de vivienda*

Para las tipologías representativas más abundantes en el barrio, se escogieron cuatro, de acuerdo a una línea de tiempo con diferentes factores: la construcción a partir de la época moderna (fundación e inicio del barrio), viviendas por autoconstrucción sin algún tipo de arquitectura definida como la mezcla de muchas cosas, donde no alcanza a ser un eclecticismo porque no tiene un componente formal de diseño; además las viviendas como asentamientos generadas por migrantes, construidas en madera, con cubierta en zinc y en algunos casos, recubiertas con lona. Finalmente, la última tipología es aquella que encontramos como edificaciones en altura, de cinco o más pisos, la cual se ha desarrollado a partir de los últimos veinte años.

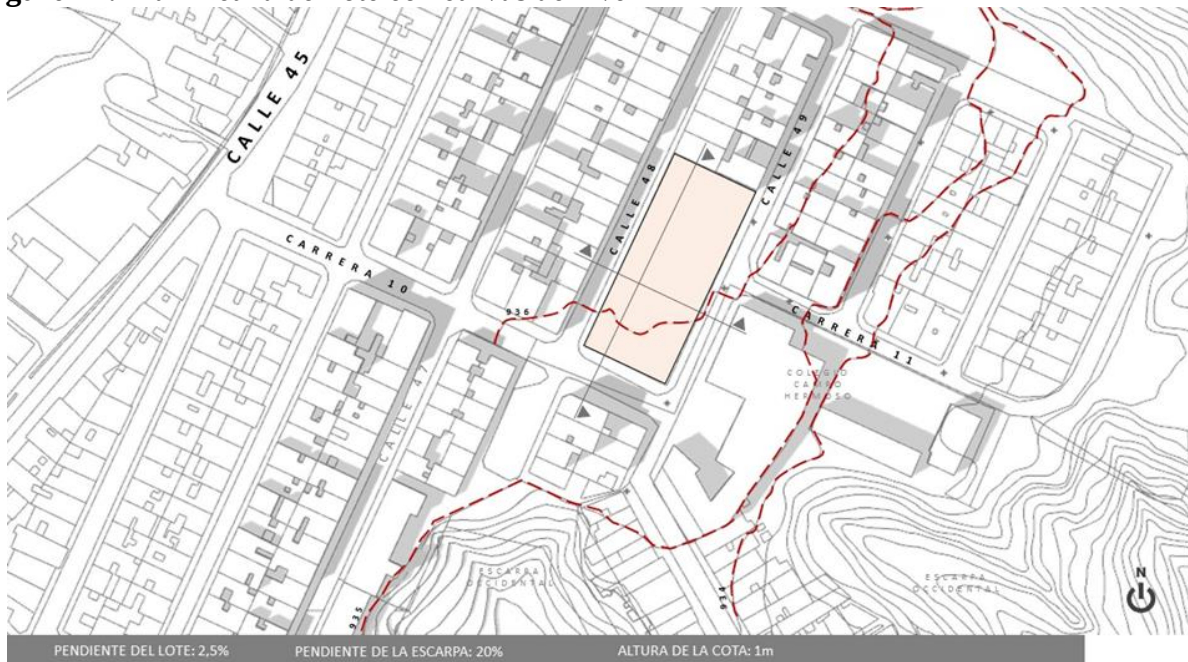
**Figura 14.** Planimetría del lote con curvas de nivel

El lote presenta una morfología ortogonal siendo una geometría simple como un rectángulo, así mismo, una pendiente del 2,5% promedio a la sección más larga y más corta del mismo, con una única curva de nivel existente de un (1) metro, la cual se ubica a 936 m.s.n.m. Por lo tanto, esta condición simple permite mantener plano el proyecto en su mayoría, donde se proyecta un movimiento de tierra mínimo para ser aprovechado como plazoleta de espacio público.

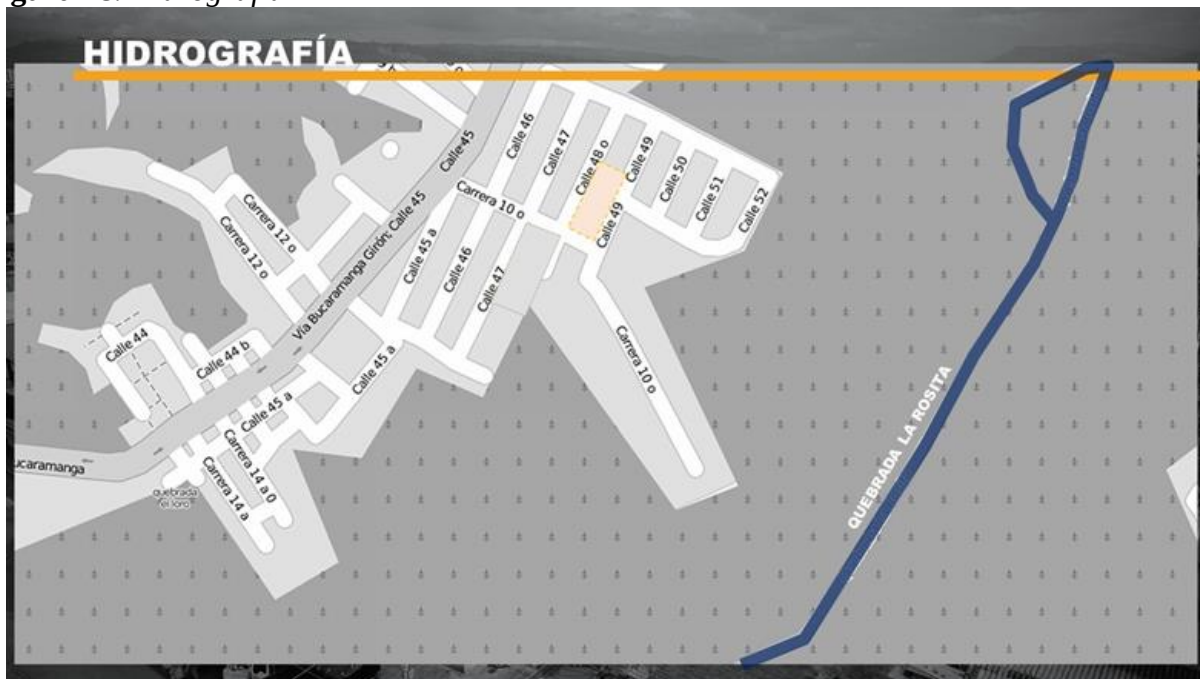
**Figura 18. Hidrografía**

El cuerpo hídrico más cercano al área de intervención es la quebrada El Loro, fuente que proviene de la quebrada La Rosita, se encuentra a una distancia aproximada de 450m con una diferencia de altura de 120m con respecto al lote, el cual no interfiere con una cota de inundación o un componente paisajístico que pueda intervenir con el proyecto. Este cuerpo hídrico anteriormente llamado Quebrada Bucaramanga, era donde antiguamente se recogía agua en “Las chorreras de Don Juan” lugar ubicado en la avenida rosita, donde comienza el bosque de la escarpa que pasa por Campo Hermoso y continúa hasta Chimitá.

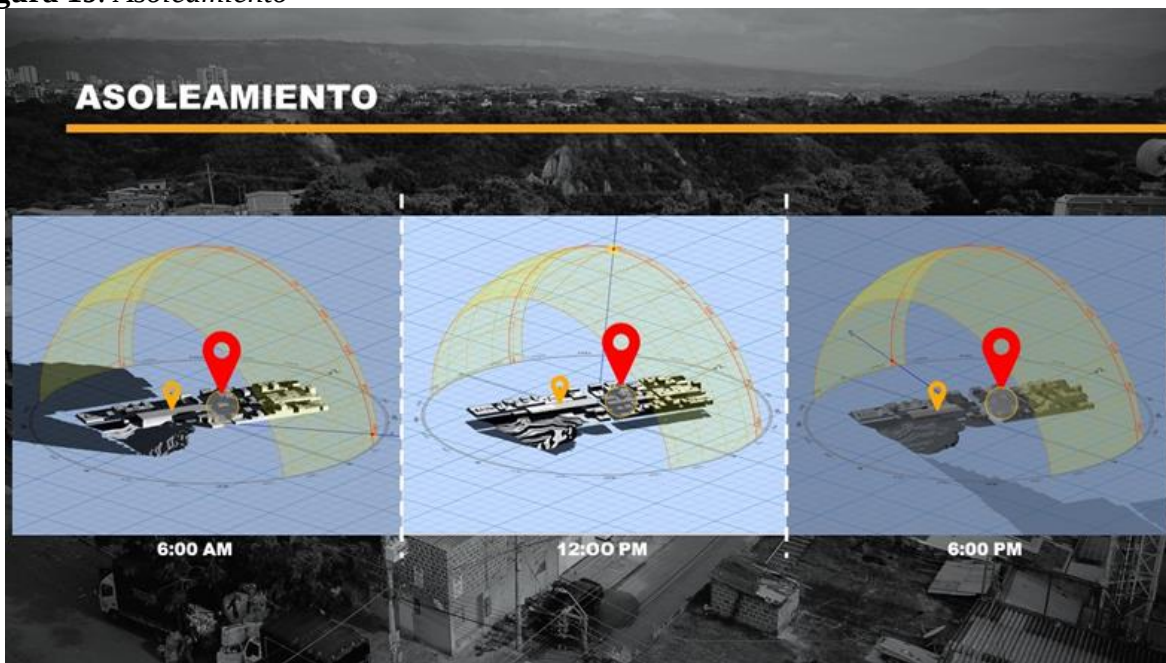
**Figura 19.** Asoleamiento

En cuanto al componente climático, se hace un breve estudio de la incidencia solar con respecto al lote, el cual muestra su comportamiento a tres diferentes horas del día como se puede observar en la imagen.

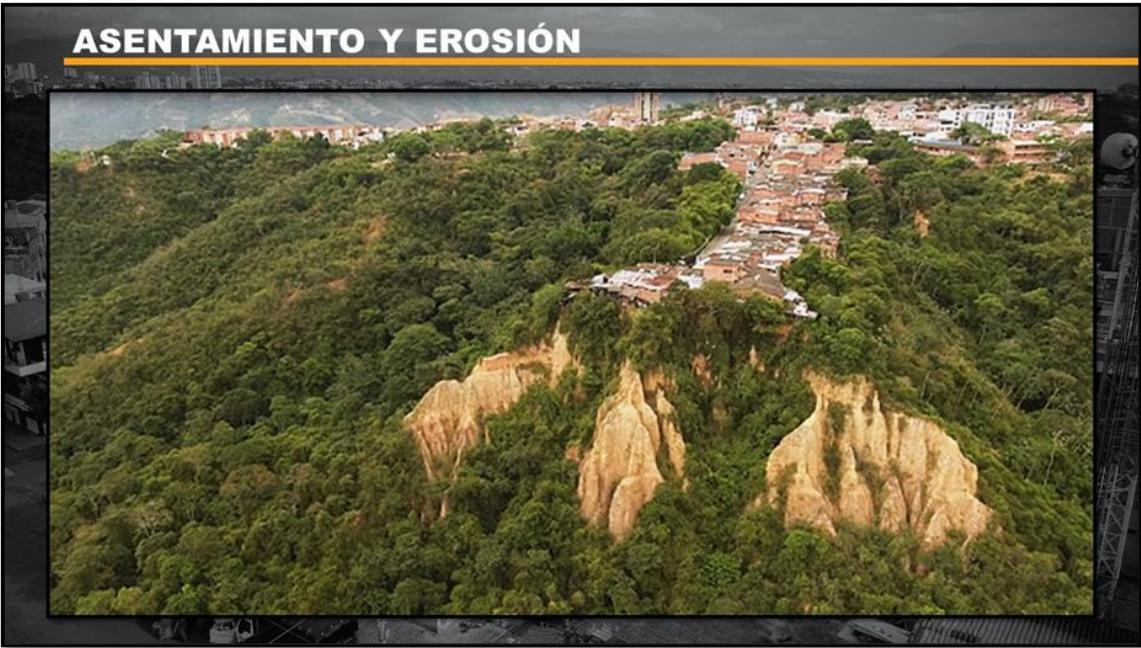
Figura 23. Asentamiento y erosión

Este fenómeno erosivo se presenta como una problemática natural aplicada al territorio urbano, afectando así asentamientos humanos ilegales que se han implantado debido a migraciones o simples ocupaciones del lugar, esta relación con el suelo debido a lluvias que forman erosiones puede llegar a generar deslizamientos mediante derrumbes, asentamiento diferencial y pérdidas de suelo que en su momento se presentaron como suelo firme.

La escarpa occidental ya ha presentado estos problemas, poniendo en riesgo la vida de algunos propietarios y sus edificaciones. El ministerio de Ambiente y Desarrollo Sostenible en el año 2018 aprobaron un presupuesto de 19.000 millones de pesos para el control erosivo de algunos sectores de la escarpa.

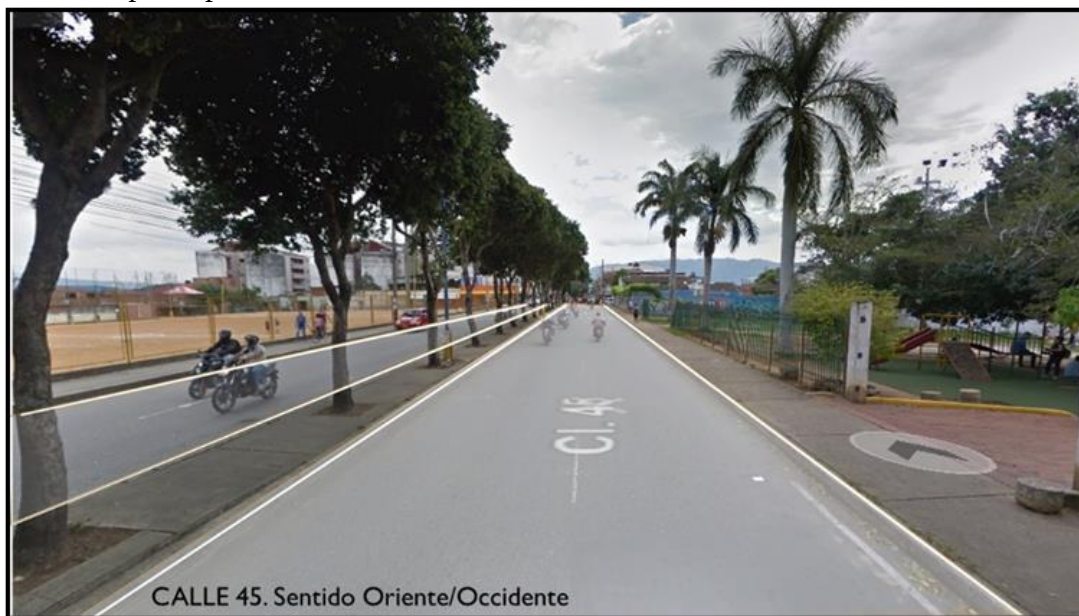
**Figura 27.** *Vía principal*

Como se ha mencionado anteriormente, la calle 45 es la arteria vial principal mediante la cual se desarrolla el barrio, la cual conduce a las diferentes ramificaciones urbanas que se desarrollan en el sector, por esta misma se comunica el municipio de Girón con la meseta de Bucaramanga.

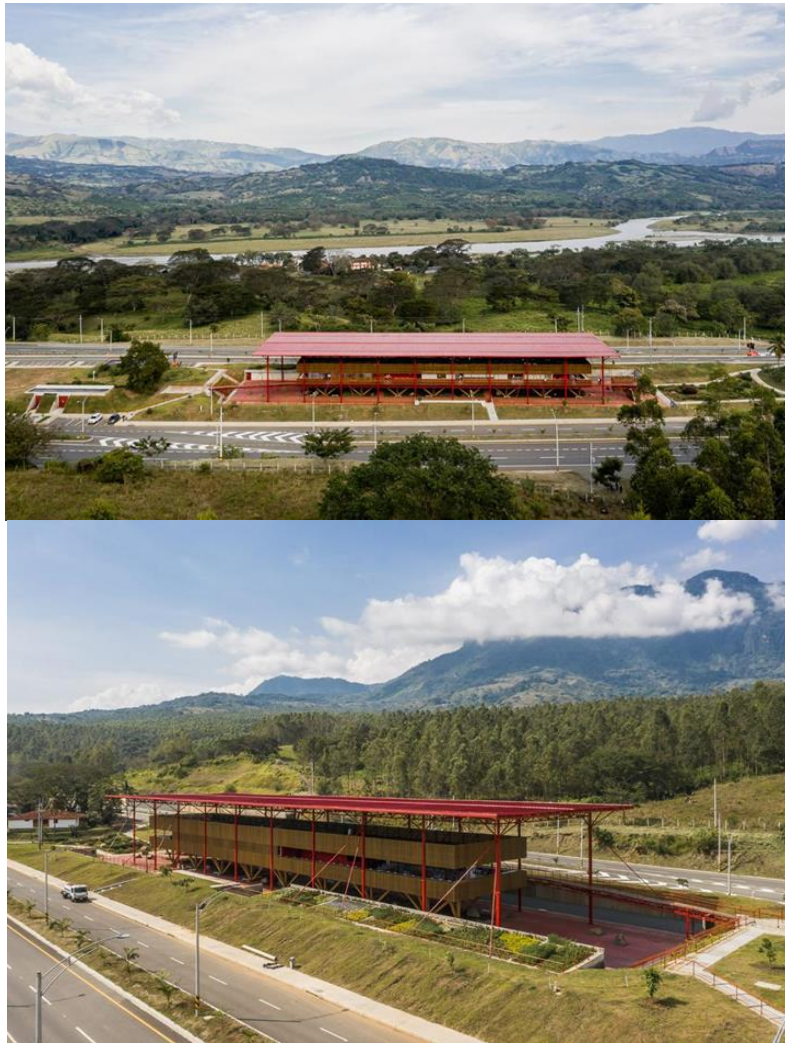
**Figura 29.** *Vistas exteriores del centro CCO*

**3.5.1.1 Componente conceptual.** Dada la ubicación del proyecto en medio de dos vías nacionales, caracterizada la zona por tener una topografía montañosa y de acceso limitado, esta zona se caracteriza por la conexión entre ciudades importantes, pasando por lugares poco beneficiados por el gobierno, por esta razón, el Equipo Mazzanti, en compañía de Odinsa, presentó al estado un proyecto con conexión entre autopistas, donde incrementaba el uso de las comunicaciones con espacios dispuestos a la capacitación, concentración de productos, plaza de mercado, cine al aire libre y que por sobre todas las cosas, permitía la regeneración del tejido social para los campesinos de la región.

**3.5.1.2 Componente funcional.** El centro CCO se presenta morfológicamente con una forma rectangular que se extiende a lo largo de la separación entre dos autopistas, el cuál presta servicios de carretera, donde tiene como objetivo generar un punto de encuentro para aquellas personas pertenecientes de la región que transitan con frecuencia las vías, así mismo, permite el encuentro de puntos dispuestos a la recreación.

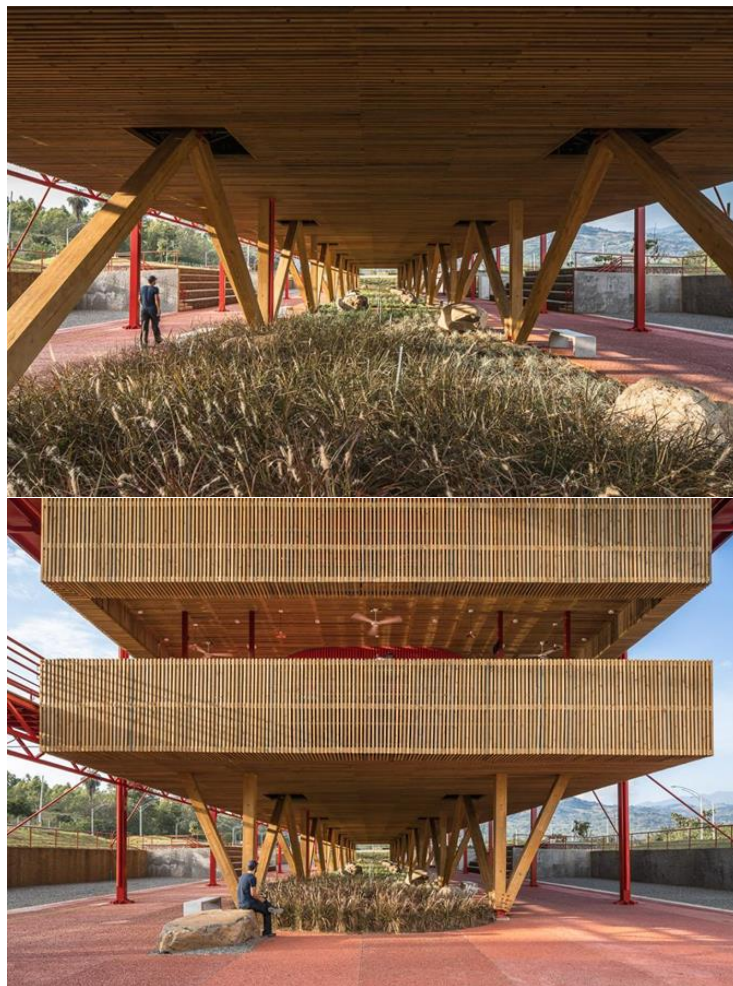
**Figura 31.** *Interior del centro CCO*

**3.5.1.3 Componente espacial.** El edificio se compone de una estructura metálica color rojo resaltante, fusionada con unas columnas de madera en diagonal, contrastando con un recubrimiento en madera mediante listones de madera intercalados para permitir una mejor ventilación al interior del mismo, así mismo, una cubierta a dos aguas con una pendiente leve para poder evacuar el agua de lluvia.

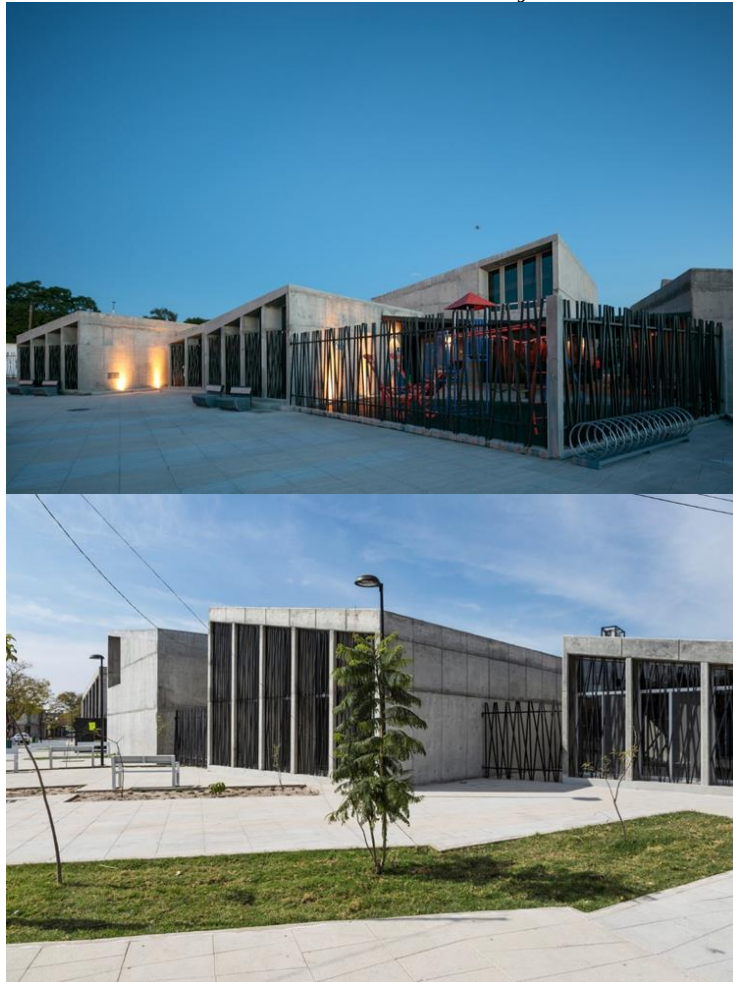
**Figura 32.** *Vistas exteriores del centro comunitario en Celaya*

**3.5.2.1 Componente conceptual.** Al ser un proyecto al interior de un parque, el proyecto plantea espacios destinados a aulas donde la vista prevalece hacia las zonas abiertas del entorno urbano, donde ofrece jardines y recorridos verdes, por lo que el edificio se extiende de forma irregular a lo largo de su implantación, con una materialidad sobria como lo es el concreto a la vista.

**3.5.2.2 Componente funcional.** El edificio se compone de once bloques independientes alrededor de una circulación principal que divide el proyecto en dos, de manera irregular son posicionados los módulos de aulas para aprovechar las mejores vistas del parque para obtener como resultado una morfología que rompa con geometrías de diseño simples.
