PASANTÍA: APOYO EN REVISIÓN, SUPERVISIÓN Y SEGUIMIENTO DE  
PROYECTOS DE INFRAESTRUCTURA EN LAS INSTITUCIONES EDUCATIVAS  
DEL MUNICIPIO DE DUITAMA CON LA SECRETARÍA DE EDUCACIÓN AREA  
DE PLANEACIÓN

UNIVERSIDAD SANTO TOMAS  
FACULTAD INGENIERÍA CIVIL

Trabajo de Grado – Modalidad Pasantía Optativo para el Título de Ingeniera Civil

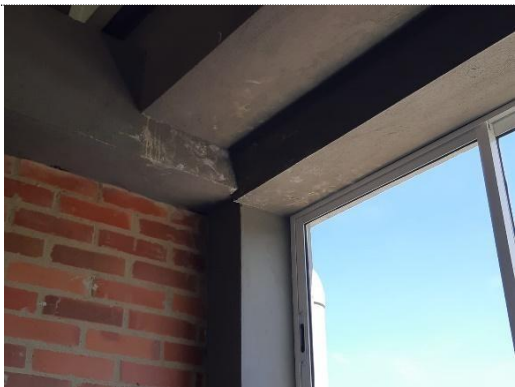
| REGISTRO FOTOGRÁFICO | |
|---|---|
| <i>Fotografía 1: vista de deterioro de pintura en viga</i> | <i>Fotografía 2: Vista muro de una de las aulas de clase</i> |

Se observa un buen funcionamiento en las redes eléctricas, las ventanas están correctamente aseguradas y los pasamanos soldados y firmes. Sin embargo, se evidencia deterioro en la pintura en la parte superior de las aulas. La ingeniera Carolina Monroy se compromete a realizar los retoques necesarios para solucionar este problema

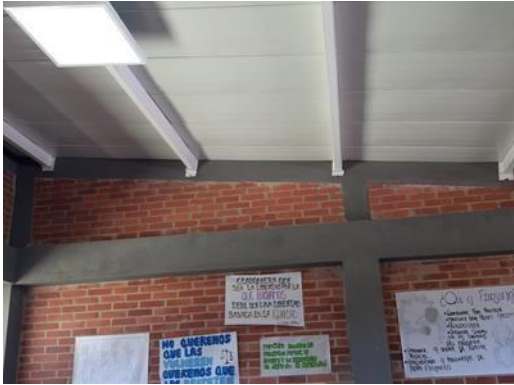
| <p>Fotografía 3: Vista de aula en uso</p> | <p>Fotografía 4: Escaleras y baranda, para el acceso a las aulas</p> |

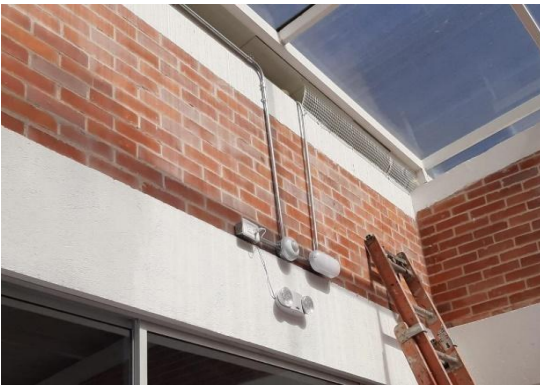
| REGISTRO FOTOGRÁFICO | |
|---|---|
| <i>Fotografía 5: vista de malla y cubierta</i> | <i>Fotografía 6: nuevos pasamanos en las escaleras</i> |

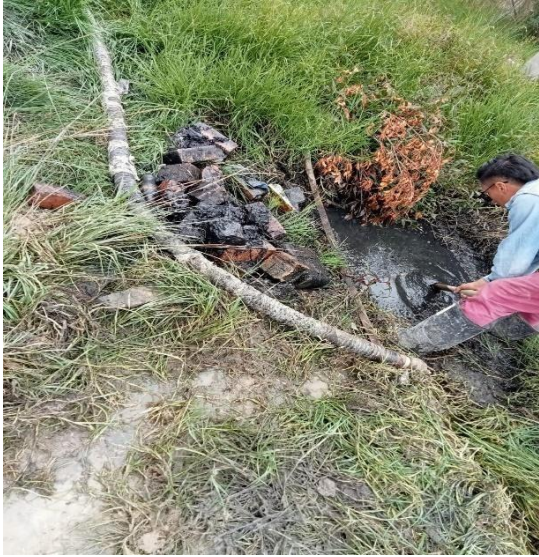
| REGISTRO FOTOGRÁFICO | |
|---|---|
| <p><i>Fotografía 9: Limpieza a cajas de deposición por parte de los maestros de la obra</i></p> | <p><i>Fotografía 10: limpieza y remoción de basuras de zanja de recolección por parte de maestros de obra</i></p> |

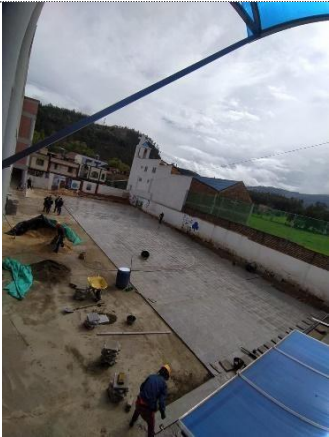
| REGISTRO FOTOGRÁFICO | |
|---|---|
| <i>Fotografía 11. Actividades de obra</i> | <i>Fotografía 12. Cancha deportiva en proceso de reparación</i> |

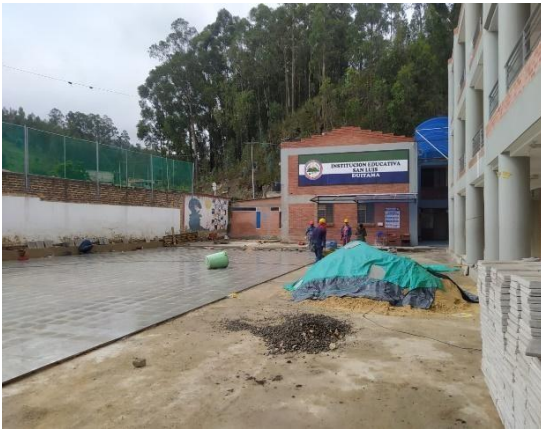
| REGISTRO FOTOGRÁFICO | |
|---|---|
| <i>Fotografía 13. Estado de obra para el mantenimiento de la cancha</i> | <i>Fotografía 14: cancha deportiva con baldosín</i> |

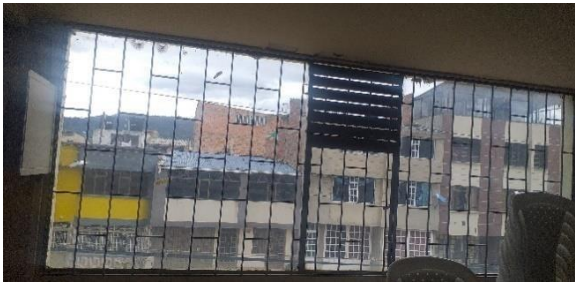
| REGISTRO FOTOGRÁFICO | |
|---|---|
| <i>Fotografía 15: ventana sala de informatica</i> | <i>Fotografía 16; ventana salón 2</i> |

Se realiza esta visita de inspección con el objetivo de recopilar datos y observar el estado de las ventanas, esto permitirá planificar su cambio y mantenimiento. Se toman medidas de las ventanas del segundo piso, mientras se evidencia deterioro en los marcos y rejas de cada una de ellas. Al tomar las medidas de la ventana de la biblioteca, se observa un evidente deterioro causado por la humedad y el peso de la placa que sostiene los tanques de reserva en la parte superior de la cubierta.

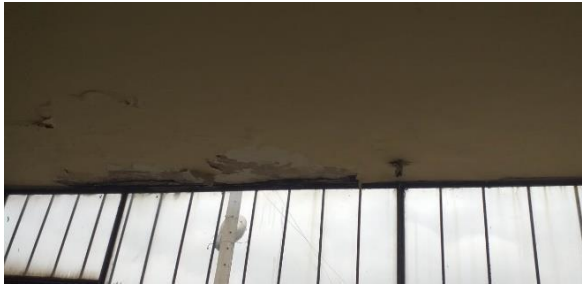
| REGISTRO FOTOGRÁFICO | |
|---|---|
| <i>Fotografía 17. Ventana y cubierta de la biblioteca</i> | <i>Fotografía 18. Estado Placa y tanque de reserva</i> |

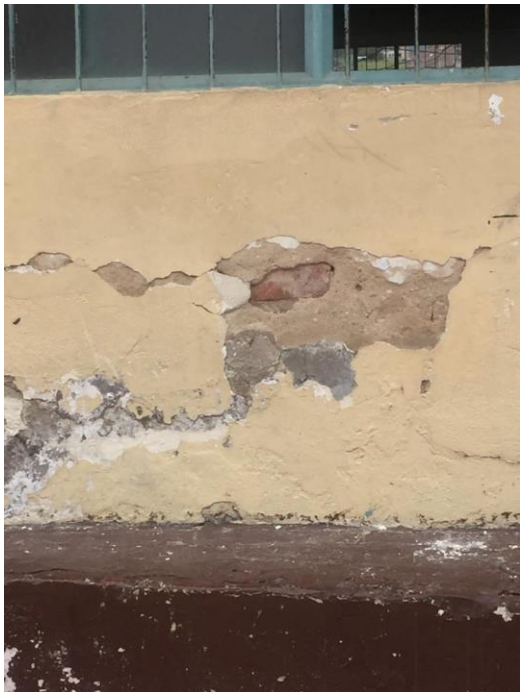
| REGISTRO FOTOGRÁFICO | |
|---|---|
| <i>Fotografía 19. Estado de muro, aula de clase</i> | <i>Fotografía 20: estado de fachada,</i> |

En varios muros y columnas de la institución, se evidencia humedad pronunciada, pintura soplada, retiro de acabado superficial y leves fisuras en varias partes de los muros. se evidencian filtraciones de agua en varios puntos del tejado, lo que está causando daños estructurales y problemas de humedad en el interior de varias aulas. Con lo anterior se detectan juntas deterioradas y falta de sellado en las uniones de elementos estructurales y aberturas de ventanas, es necesario reemplazar las juntas defectuosas y aplicar selladores adecuados.

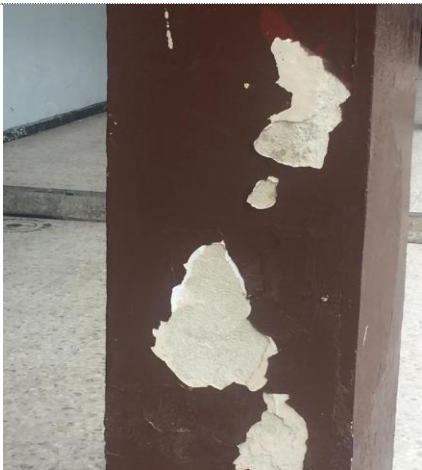
| REGISTRO FOTOGRÁFICO | |
|---|---|
| <i>Fotografía 21. Estado de pintura y estuco de una columna</i> | <i>Fotografía 22. estado fachada de las aulas de clase</i> |

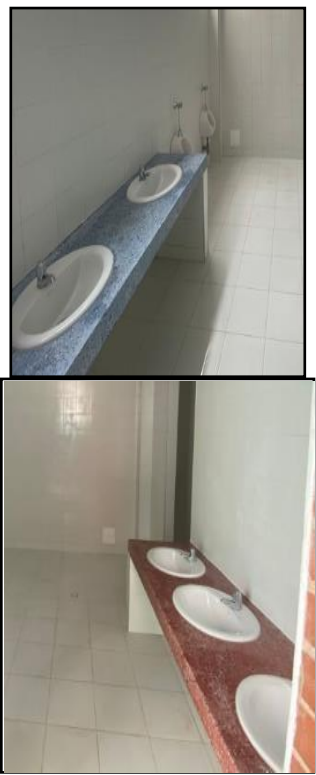
| REGISTRO FOTOGRÁFICO | |
|---|---|
| <i>Fotografía 23: Suministro e instalación lavamanos</i> | <i>Fotografía 24: caja inspección 80 x 80</i> |

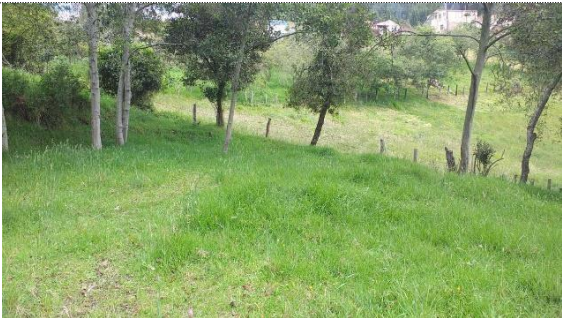
| REGISTRO FOTOGRÁFICO | |
|---|---|
| <i>Fotografía 33. Estado predio colindante al colegio la pradera</i> | <i>Fotografía 34. Vegetación del predio, con vista en la parte inferior del colegio la pradera</i> |
