**ANÁLISIS MULTITEMPORAL DE LA COBERTURA VEGETAL EN RELACIÓN  
CON PROCESOS EROSIVOS EN LA VEREDA ALTO DEL RAMO DEL  
MUNICIPIO DE CHIPAQUE.**

**UNIVERSIDAD SANTO TOMÁS  
FACULTAD DE INGENIERIA  
PROGRAMA DE INGENIERIA AMBIENTAL  
BOGOTÁ COLOMBIA  
2019**

LÍNEAS DE INVESTIGACIÓN: ORDENAMIENTO AMBIENTAL DEL TERRITORIO

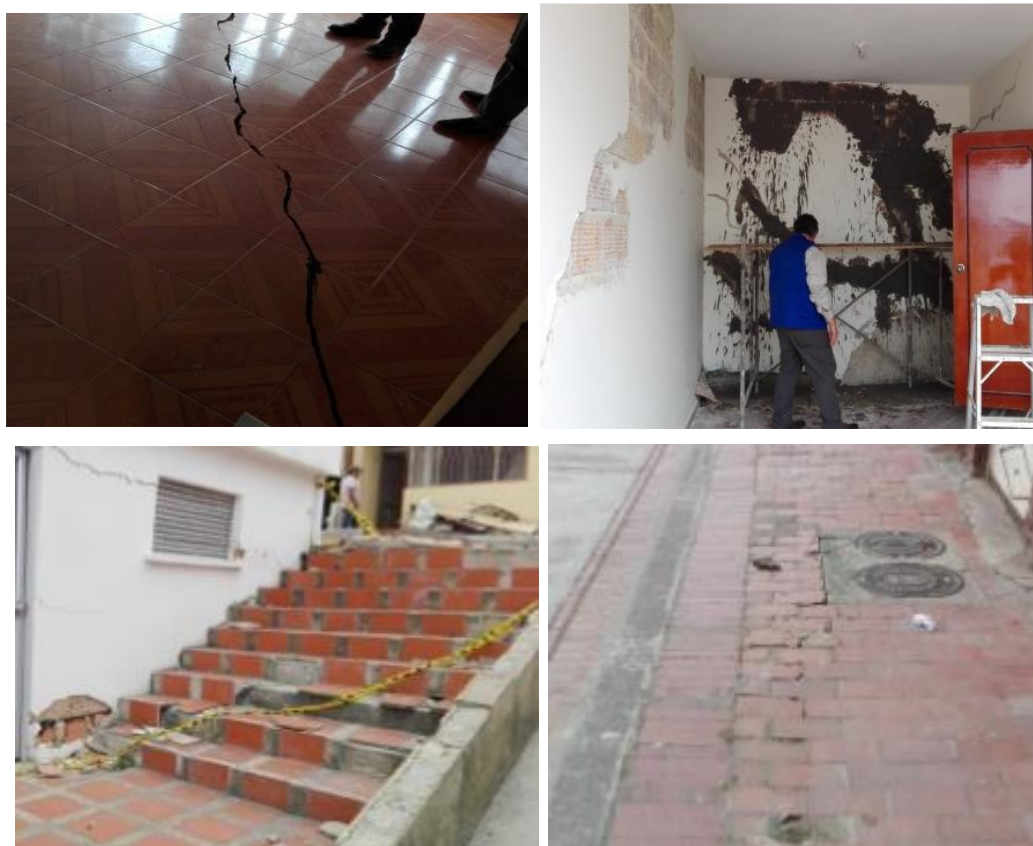
**Figura 3.** Evidencia fotográfica de los daños presentados en la infraestructura de la zona urbana

Dentro de las conclusiones del informe realizado, se describe que el barrio Villa Hernández se encuentra en zona de riesgo alta, siendo la comunidad la principal afectada por daños en la infraestructura de sus viviendas [7].

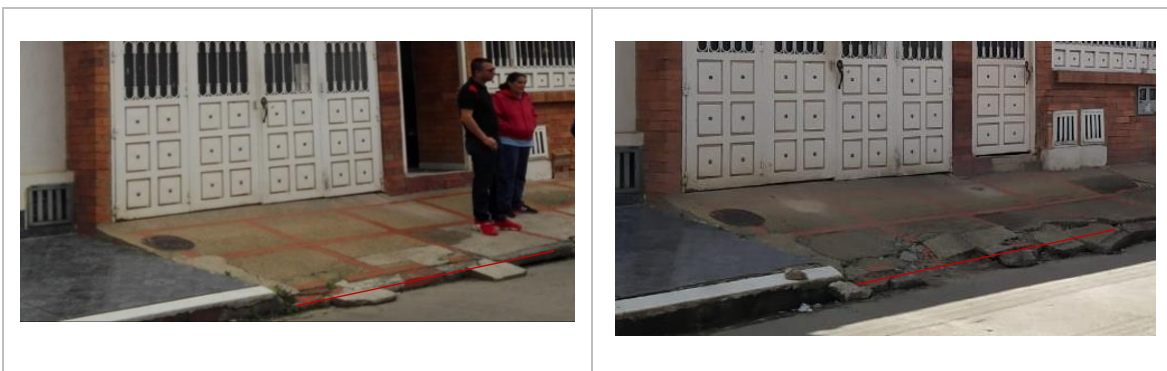
**Figura 4. Áreas afectadas del casco urbano**

De acuerdo con esto, se ha recopilado el antes y el después de ciertas áreas afectadas por el movimiento como se puede observar en la tabla 1, además de la identificación de otras áreas que recientemente se han visto afectadas. Ver figura 4

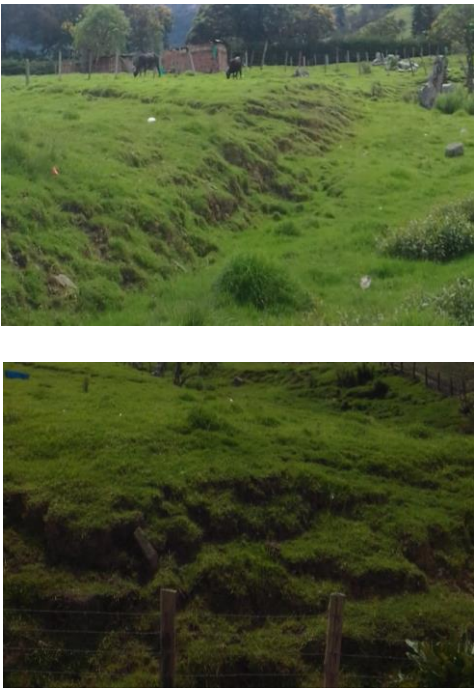
| <i>Descripción</i> | <i>Evidencias</i> | <i>° de erosión</i> |
|---|---|---|
| <p>Se identificaron procesos erosivos como inicios de pequeños surcos como se observa en la primera imagen.</p> <p>En esta zona se puede observar la remoción en masa que se ha venido presentando, la acumulación del terreno en la parte baja.</p> <p>Finalmente se identifica erosión laminar, donde se encontró pérdida de la capa superficial del terreno en pequeñas porciones.</p> | | |

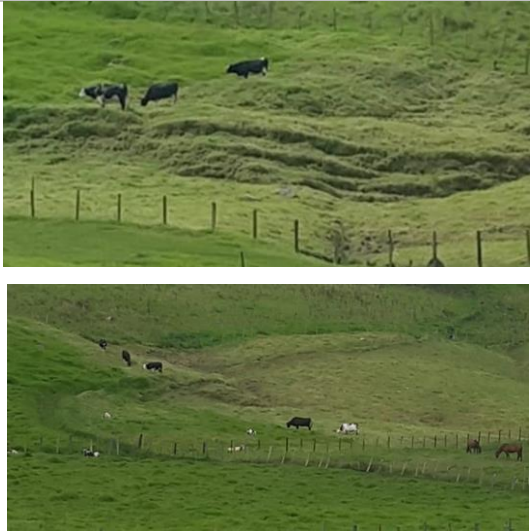
**Tabla 18.** Procesos erosivos identificados en la vereda Alto del ramo Zona B

| <i>Descripción</i> | <i>Evidencias</i> | <i>° de erosión</i> |
|---|---|---|
| <p>Gran parte de esta zona se ve afectada dado a erosión por terraceo (pata de vaca), sobre todo en la parte central de esta zona.</p> <p>También se identificó erosión por pequeñas manifestaciones de surcos como se puede observar en la segunda imagen, acompañado de la actividad ganadera que genera el terraceo ya descrito.</p> | | <i>Ligera a moderada</i> |

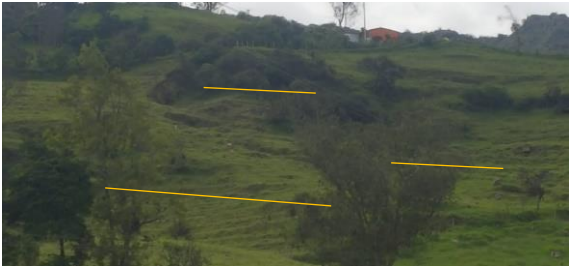
**Tabla 19.** Procesos erosivos identificados en la vereda Alto del ramo Zona C

| <i>Descripción</i> | <i>Evidencias</i> | <i>° de erosión</i> |
|---|---|---|
| <p>En esta zona se identificó erosión por terraceo, a pesar de ser la zona de mayores pendientes, allí se presentan actividades de ganadería.</p> <p>Se observaron pequeñas incidencias de surcos</p> | | <i>Ligera a moderada</i> |

Por tal motivo se clasificó el grado de erosión de ligera a moderada ya que, dichas características que pertenecen a grado moderado no son lo suficientemente acentuadas si no que hasta ahora se están formando, en cuanto a las características de grado ligero, en la gran mayoría del terreno no se observaron daños al horizonte superficial, es más, se cuenta con un gran espesor del horizonte A y se observa la presencia de organismos en los diferentes puntos de muestreo.
