## ANEXO N°1

### FICHAS DE RECOLECCIÓN DE INFORMACIÓN

ESTUDIO DE PATOLOGÍA CONJUNTO PICADILLY PH  
KR 55A 163 35, BOGOTÁ

FICHAS PARA RECOLECCIÓN DE INFORMACIÓN

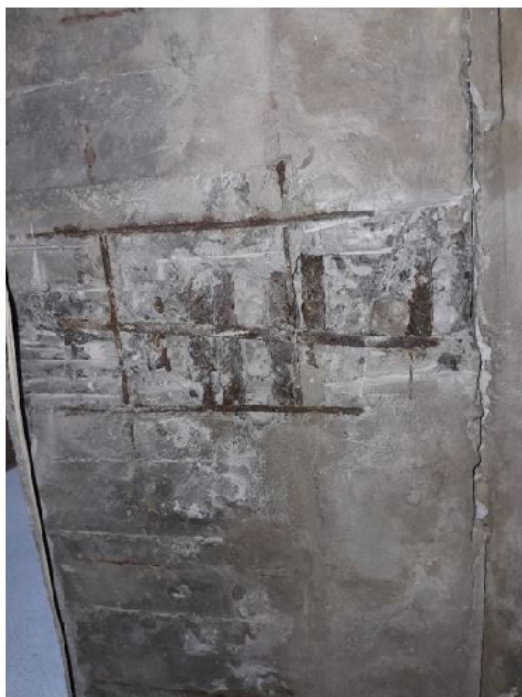
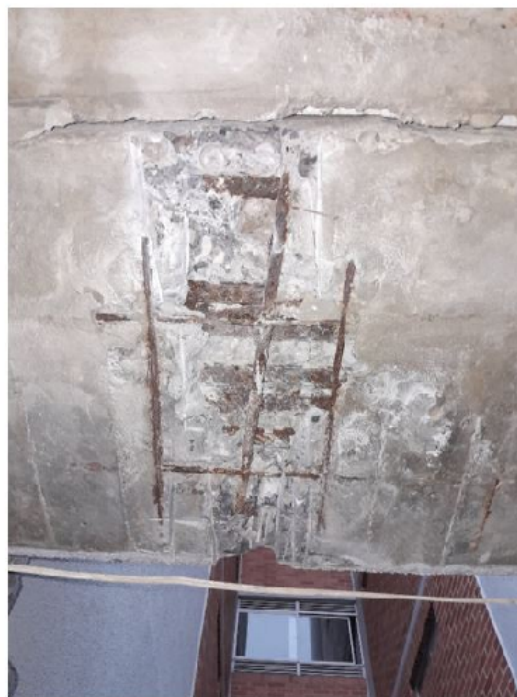
## VIGA DE SÓTANO CARA INFERIOR LONGITUD 42 cm

**DESCRIPCIÓN:** Refuerzo longitudinal conformado por 6 barras, de las cuales se evidencian dos traslapos. Refuerzo transversal conformado por estribos de 3/8" y un refuerzo adicional con malla electrosoldada de 4.5 mm, espaciada bidireccionalmente cada 15 cm. Se observa corrosión en el acero y eflorescencias.
