**MODALIDAD DE TRABAJO DE GRADO**  
**PRACTICA PROFESIONAL**

Informe de práctica profesional presentado como opción de grado para optar al título  
profesional de Constructor en Arquitectura e Ingeniería

## **Actividad 1.** (Ejecución de la Plaza del Mercado del Municipio de Ráquira).

El proyecto para la construcción de la plaza de mercado, se encuentra localizado en el área urbana del municipio de Ráquira a pocos metros de la zona centro de esta bella localidad.

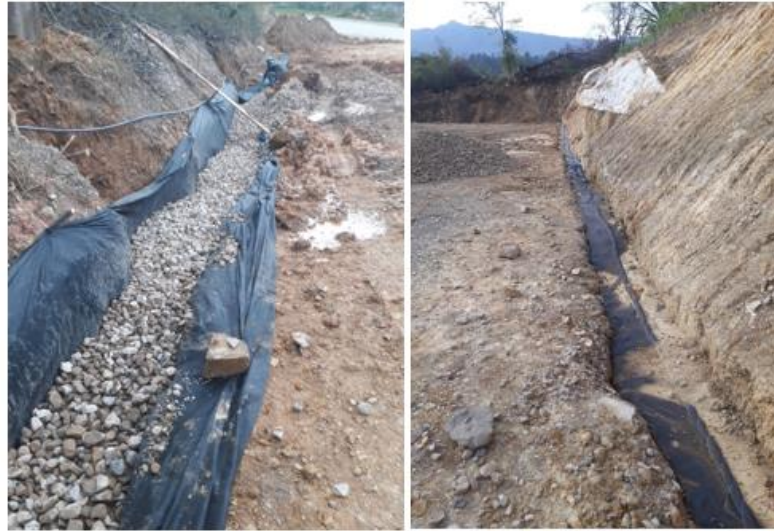
**Ilustración 4.** Construcción filtro perimetral.

La primer actividad a desarrollarse y debido a la problemática con las aguas lluvias es la construcción de un filtro perimetral de 138,8 metros de largo por 0,60 metros de ancho y una profundidad media de 1 metro. ( 83,3 m3 ) dicho filtro se construye acatando la norma INVIAS y geo textil NT 2000.

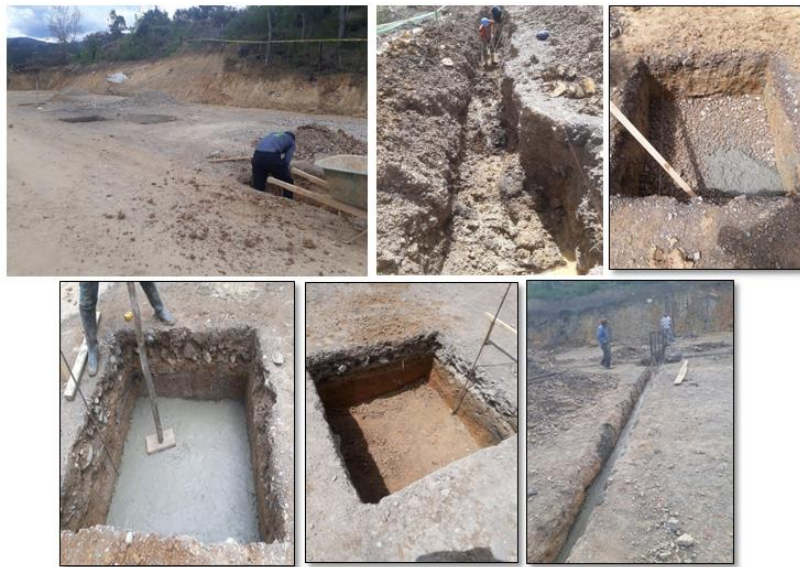
Ilustración 6. Construcción cimentaciones y desagües.

Se realizan obras de excavación manual de tierra para zapatas y vigas de cimentación seguida de relleno granular y solados (concreto pobre de 2000 PSI con un espesor de 5 centímetros), en cuanto a la excavación manual se tenían contemplados 340 metros cúbicos de material común volumen que se incrementó a 399 metros cúbicos debido a la profundidad de las zapatas y vigas del frente del proyecto ya que no se encontraba suelo firme a la profundidad que se planteó inicialmente y se debió profundizar un poco más con el fin de evitar posibles fallas a largo plazo.

Posteriormente a las actividades de excavación de tierra, se realizan: rellenos granulares (129,3 metros cúbicos), solados (concreto 2000 PSI, 172 metros cuadrados). En vigas y zapatas, cantidades que concuerdan con las presupuestadas inicialmente.

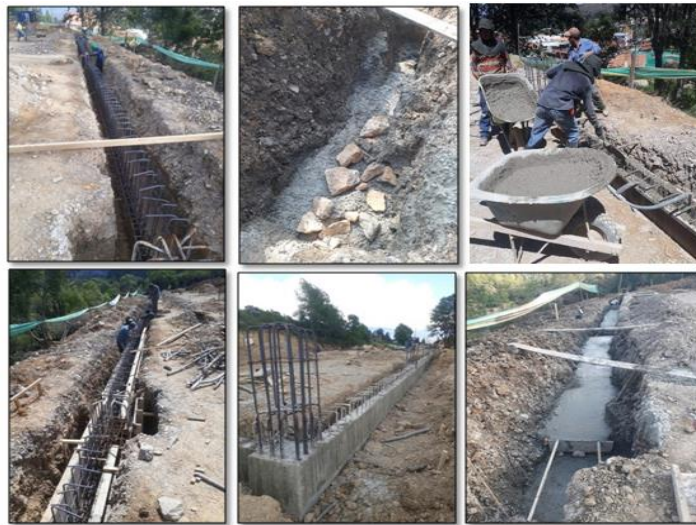
**Ilustración 9.** Construcción de muro pantalla.

En la parte frontal del proyecto se encuentra que la profundidad que recomienda el estudio de suelos para las zapatas no es la adecuada ya que no hay suelo firme a esa profundidad, debido a lo anterior se decide en comité de obra profundizar aún más, hacer un mejoramiento de terreno con concreto ciclópeo (2500 PSI, relación de mezcla 60% concreto y 40% piedra) y construir un muro pantalla el cual es diseñado por el ingeniero calculista certificado.

- 1. Construcción de un muro pantalla:** Este elemento no se encontraba contemplado ni presupuestado en la ejecución y en los diseños debido a la inconsistencia en los estudios previos realizados al proyecto. En la parte frontal del proyecto se encuentra que la profundidad que recomienda el estudio de suelos para las zapatas no es la adecuada ya que no hay suelo firme a esa profundidad, lo que conlleva a la construcción de este elemento estructural; esto con el fin de proporcionar más estabilidad del terreno y con el fin de prevenir posibles factores de riesgo.

1. La propuesta que se plantea para la ejecución de este muro pantalla son las siguientes:
  - Se realiza un comité de obra con todo el personal encargado de la ejecución del proyecto en donde se explica y se acuerda la construcción de este elemento, de manera que mitigue el problema evidenciado en el diseño de la obra.
  - Se recomienda realizar los respectivos estudios geotécnicos del suelo, esto con el fin de conocer el tipo de suelo, propiedades geotécnicas y demás características que sean de ayuda para la construcción del muro pantalla.
  - Tomar medidas de contingencia a priori, de forma que la ejecución de este elemento estructural no afecte el desarrollo de la programación planteada para esta obra.
  - Realizar y verificar los estudios contemplados por las normativas para este tipo de proyecto de manera que se puedan evitar estos problemas constructivos y de diseño.

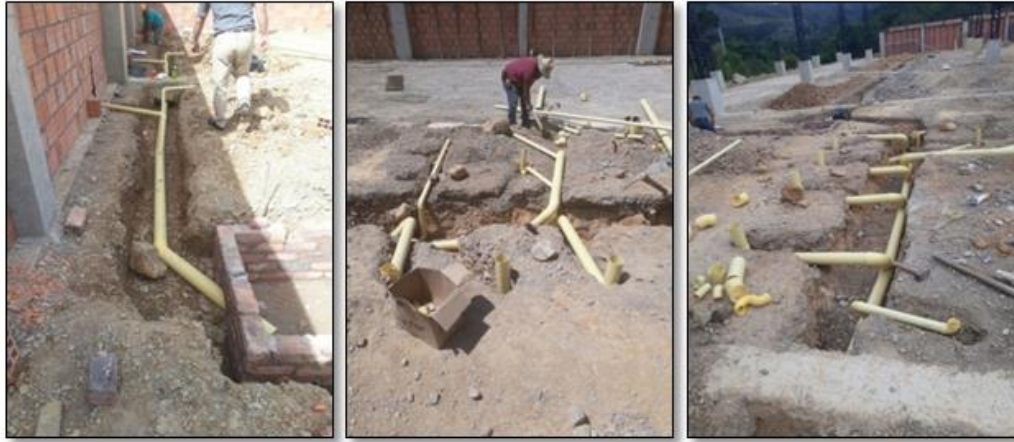
**Ilustración 10.** Ejecución de instalaciones sanitarias.

Con respecto a instalaciones sanitarias y de aguas lluvias se instalaron 134 metros lineales de tubería de 6", 162 metros de tubería de 4" y 29 metros de tubería de 2". Todo esto teniendo en cuenta que se realizaran las conexiones, tipo de tubería, y diámetros de tubería según la norma NTC 1500 la cual es el código colombiano de fontanería y siguiendo estrictamente los diseños especificados en la documentación requerida.

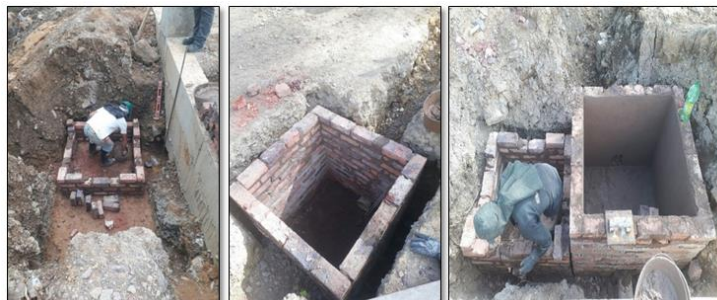
**Ilustración 11.** Diseño de cajas de Inspección.

Se construyeron 6 cajas de inspección de 90 cm x 90 cm en ladrillo común, controlando estrictamente las dimensiones entregadas en el diseño y corroborando que las cañuelas se elaboraran de forma correcta según norma ras (reglamento técnico del sector agua potable y saneamiento básico), en esta actividad pudimos observar que existe falta de información con respecto a la forma de realizar este trabajo, por lo que se construyeron con base a la norma y conocimiento de ingenieros y maestro de la obra.

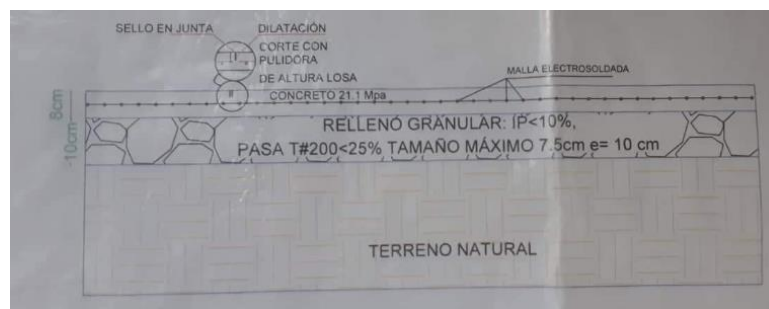
**Ilustración 12.** Diagrama de placa de piso.

La placa de piso se funde en 8 tramos de 2,8 metros de ancho por 53 metros de largo, esta placa cuenta con un espesor de 8 centímetros y se fundió en concreto con una resistencia de 3000 PSI. Esta placa de piso cuenta con un área de 1120,7 metros cuadrados y se utilizaron 760 bultos de cemento, 39 metros cúbicos de arena y 81,2 metros cúbicos de grava. En cuanto a las dilataciones están a una profundidad de 2,5 centímetros y separadas a 2,8 metros y 3,13 metros respectivamente.

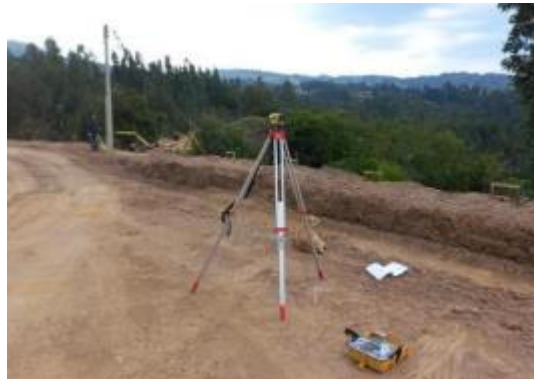
**Ilustración 16.** Localización y Replanteo.

Con base en las especificaciones técnicas del proyecto se procede a realizar la ubicación del mismo, para lo cual se empleó un nivel topográfico de ref. Nivel automático TOPCON modelo AT-B4A certificado y calibrado, adicionalmente se realizó un registro técnico sobre el estado de las construcciones aledañas (vías, alcantarillas y edificaciones).

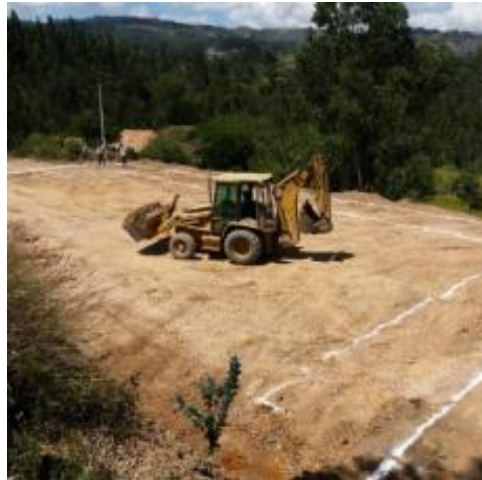
**Ilustración 17.** Descapote del Terreno.

Posterior a la ubicación del proyecto se realiza el descapote y retiro de la capa vegetal de la zona, se realiza nuevamente el replanteo y ubicación del proyecto considerando el área disponible del proyecto. Se fijan los niveles para la excavación de la zona de mejoramiento de la estructura de cimentación y de la placa del proyecto.

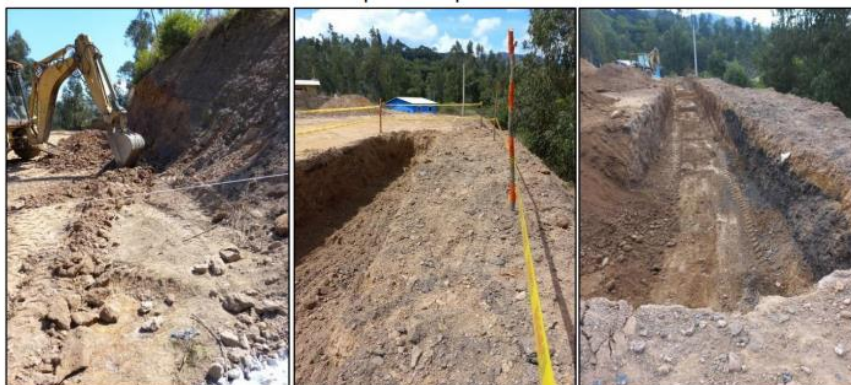
**Ilustración 18.** Excavación Mecánica.

Se llevó a cabo la excavación mecánica con retroexcavadora de la siguiente manera: -

Excavación de zona de placa de piso en una profundidad promedio de 40cm. - Excavación de la zona de cimentación del cerramiento siguiendo los lineamientos técnicos hasta un nivel final de - 1,90m con un ancho de 2.80m. - Excavación talud para zona de graderías.

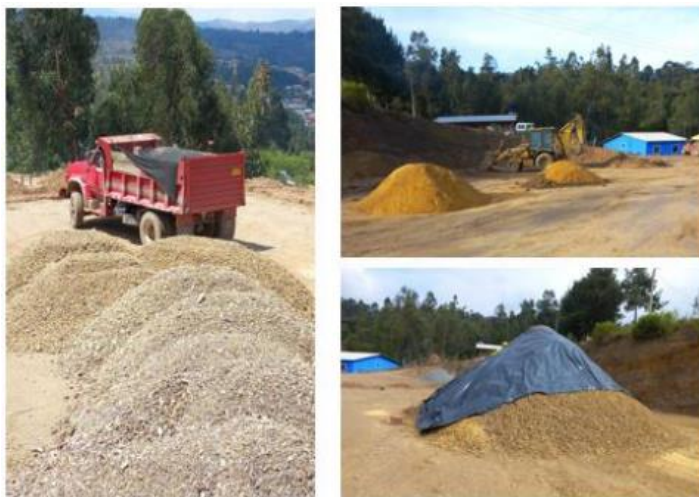
**Ilustración 19.** Material para Relleno.

Una vez que la superficie excavada cumple con los requerimientos necesarios en términos de profundidad y ancho, se procede a colocar el material de afirmado sobre la misma.

- **Suministro:** El material de afirmado utilizado proviene de la cantera la Batea ubicada en la vereda Tibaquirá del municipio de Samacá, la cual cuenta con su respectiva licencia ambiental otorgada mediante resolución 2076 de fecha 10 de agosto de 2012 por Corpoboyacá y licencia minera emitida por la agencia nacional de minería según CONTRATO DE CONCESION No LFG-08022. Documentos que se adjuntan al presente documento.

- **Control de calidad del agregado:** Se tomó muestra del material proveniente de la Cantera La Batea y se solicitó al laboratorio SISMOINGENIERIA PS SAS identificado con NIT 900.109.784-0 que efectuara la caracterización del material conforme lo establece la norma en su art 311 INVIAS, obteniendo los siguientes datos:

- **Colocación:** El afirmado fue dispuesto mediante capas de 15cm en el ancho de 2.80m en toda la longitud del mejoramiento hasta completar las 4 capas establecidas en el diseño.
- **Compactación:** Una vez que el material fue extendido en capas de 15cm, se humedeció y se procedió a realizar la compactación del mismo de manera longitudinal empezando por los bordes exteriores y avanzando hacia el centro, con la plancha vibradora, el material se compactó cada por capa hasta lograr la densidad especificada.

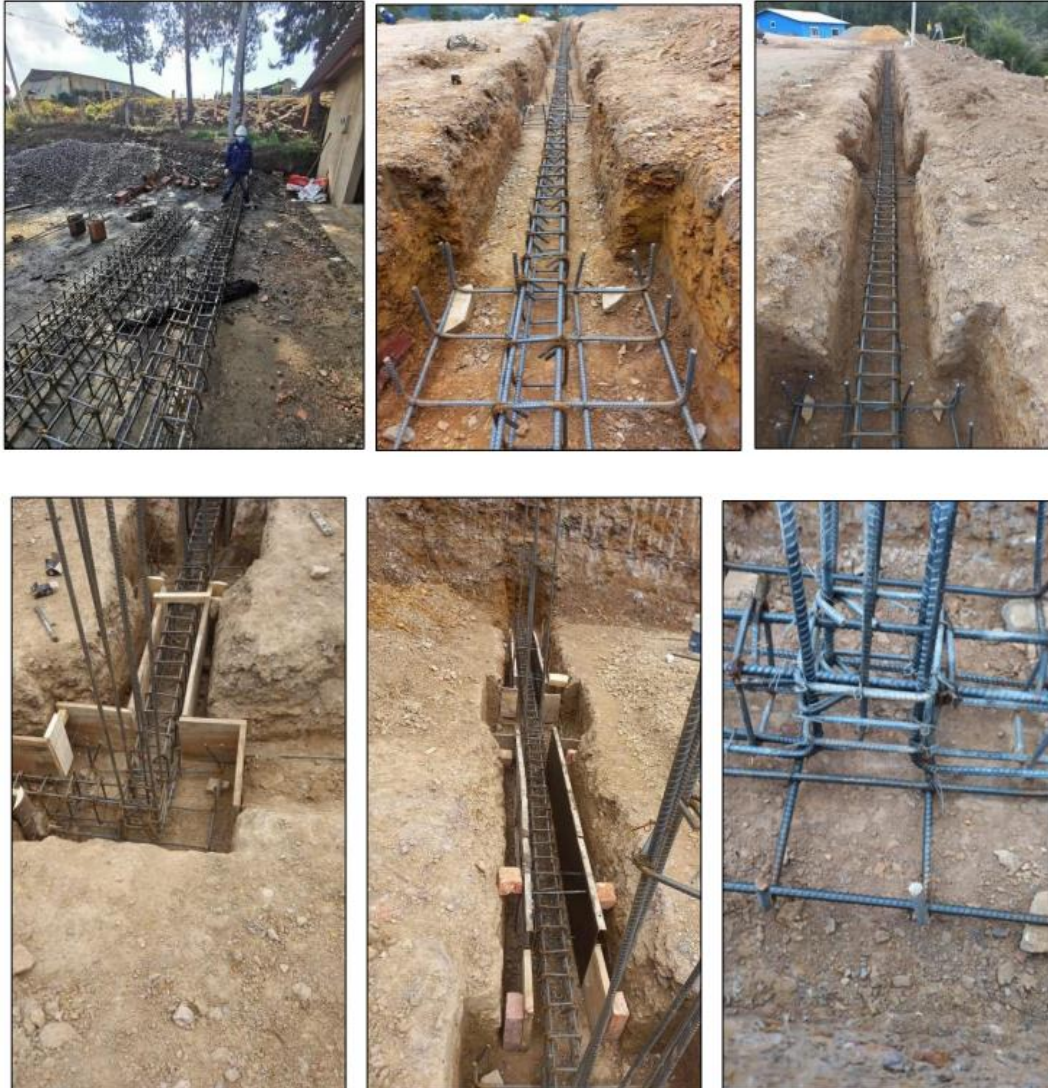
**Ilustración 21.** Figurado y armado de acero.

Se llevó a cabo el suministro, figurado y amarre de acero de 60.000 Psi debidamente certificado según consta en certificados de calidad anexos para varillas de 3/8" y de 1/2" según especificaciones técnicas de diseño estructural. Se suministró y figuro el acero de las zapatas y vigas de amarre de los ejes longitudinales 1, 2, 3, 9 y los ejes A-L, tal como se evidencia a continuación:

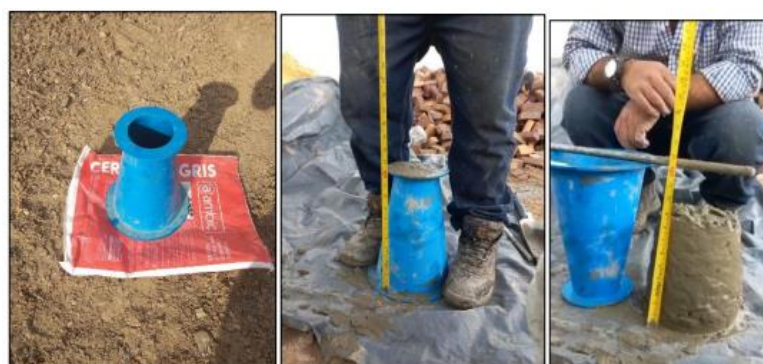
**Ilustración 23.** Prueba de Cono Slum.

Durante el proceso de fundición de zapatas y vigas, se verificó las dimensiones de los elementos, la dosificación en campo durante el proceso de fundición del concreto, la cantidad de agua mediante la prueba del cono Slum (norma NTC 396). Esta prueba de consistencia, llamada también Ensayo de Revenimiento, de Asentamiento o Slum test, consiste en compactar una muestra de concreto fresco en un molde tronco-cónico, midiendo el asiento o descenso de la mezcla luego de desmoldarlo con el fin de determinar los términos de consistencia, fluidez, cohesión y grado de compactación tal como se muestra en la siguiente imagen:

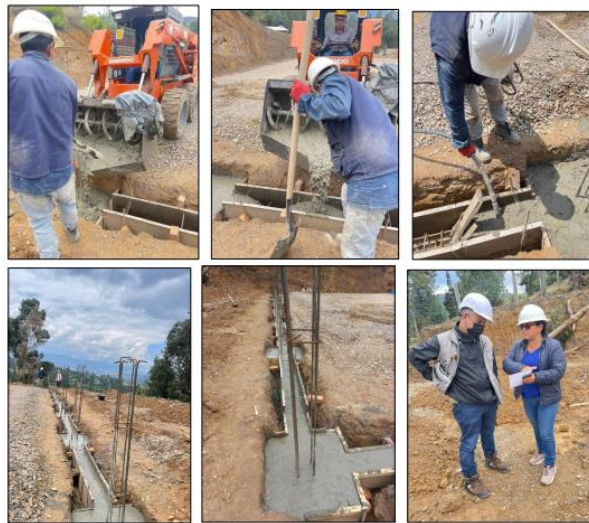
**Ilustración 24.** Fundida de cimentaciones.

Luego de obtener las dosificaciones y mezcla requeridas gracias al ensayo de asentamiento, se procede a la fundición de las estructuras en concreto tales como zapatas y vigas de amarre utilizando maquinaria necesaria para este trabajo (mezcladora mecánica y vibradora de concreto); con el fin de agilizar este proceso, también se realiza la respectiva supervisión del todo el proceso de mezcla y fundida con el fin de garantizar el diseño de estos elementos estructurales.
