**Factores geomorfológicos asociados con la susceptibilidad y amenaza por movimientos
en masa. Vereda El Tobo, en Timaná - Huila**

Trabajo de grado para optar el título de Ingeniero Civil

Universidad Santo Tomás, Bogotá

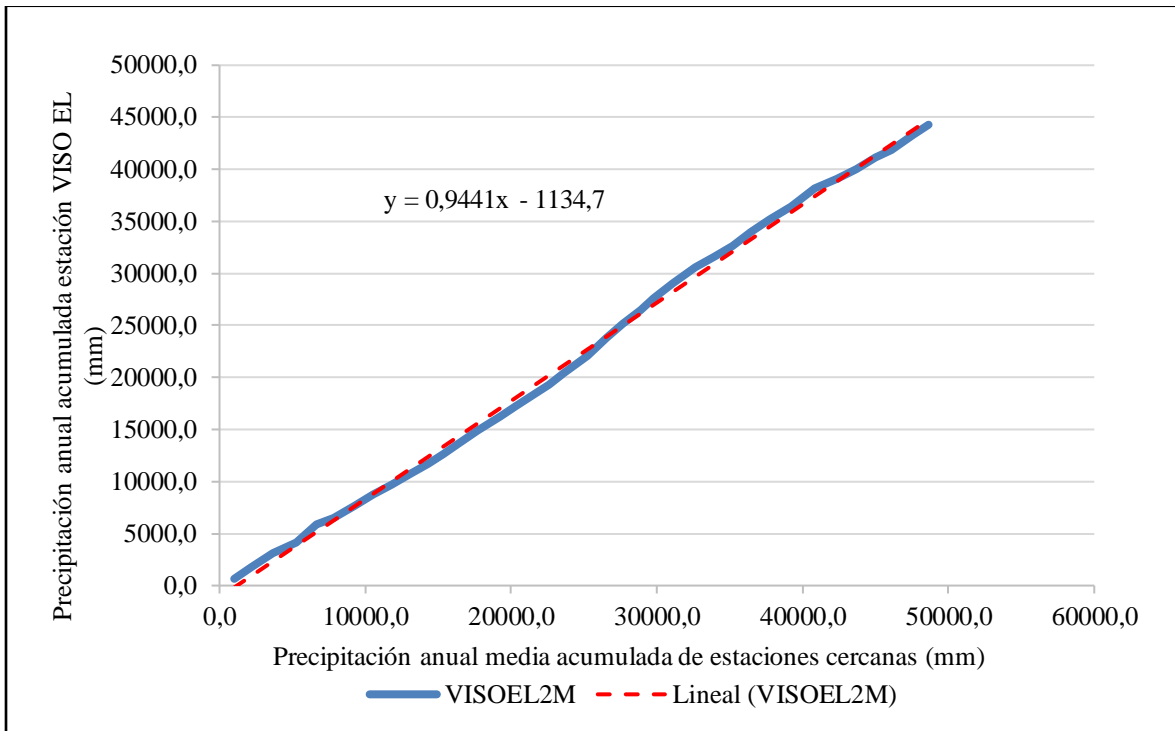
Figura 7. Curva de doble masa para la estación hidrológica VISO EL, por autor, 2018.

Debido a lo mencionado anteriormente, para verificar la homogeneidad de los datos de precipitación se realizan las curvas de doble masa para las estaciones que afectan el área de estudio (VISO EL, PTE SALADOBLANCO R, ACEVEDO E INSFOPAL), observando estos gráficos (figuras 7, 8, 9 y 10) se pueden identificar los datos que se deben o no ser corregidos.

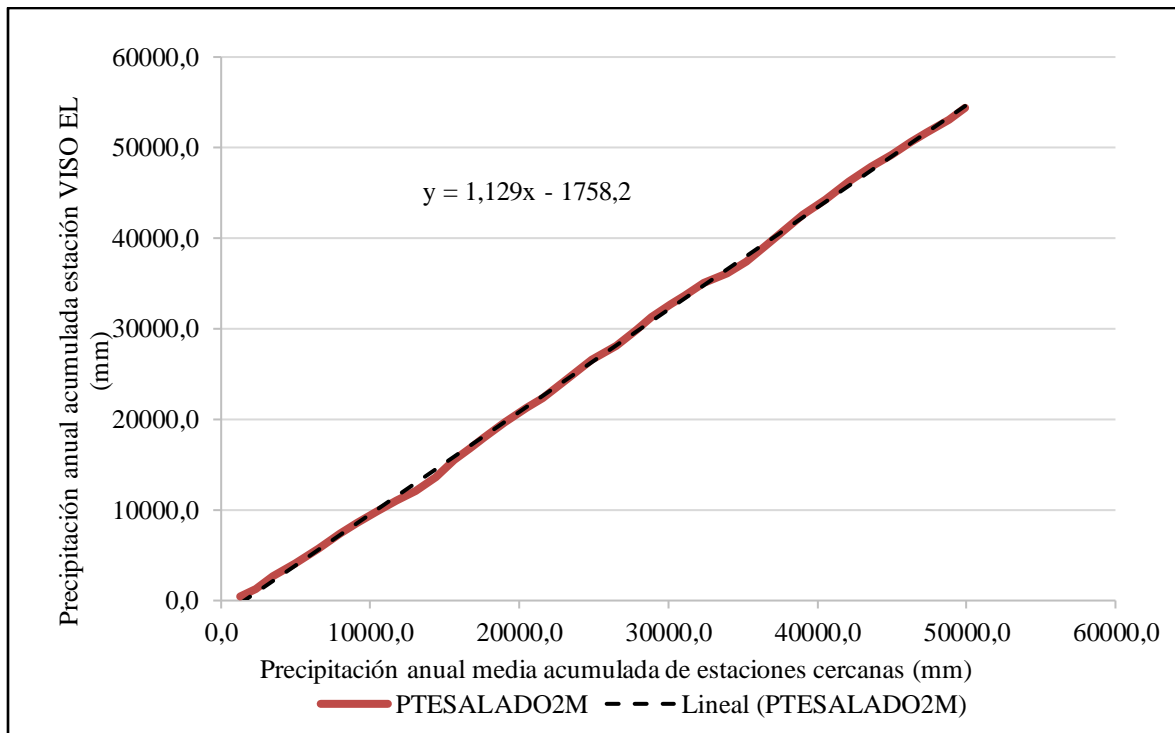
Figura 8. Curva de doble masa para la estación hidrológica PTE SALADOBLANCO R, por autor, 2018.

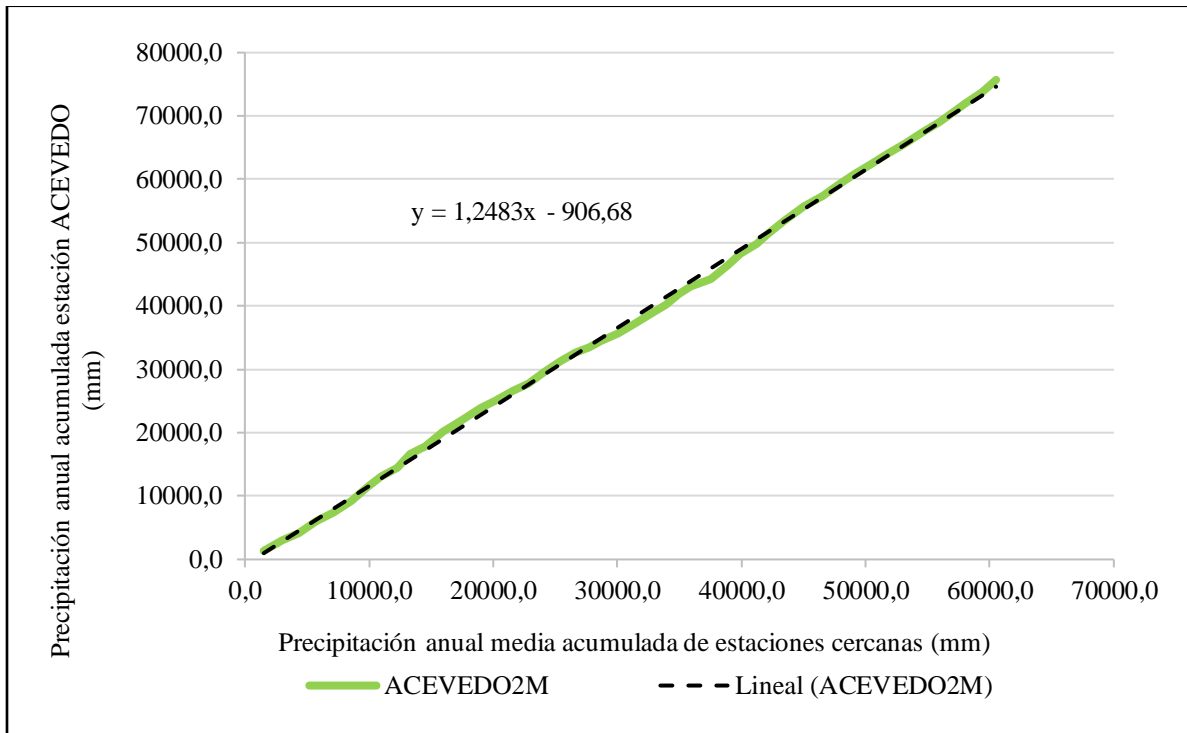
Figura 9. Curva de doble masa para la estación hidrológica ACEVEDO, por autor, 2018.

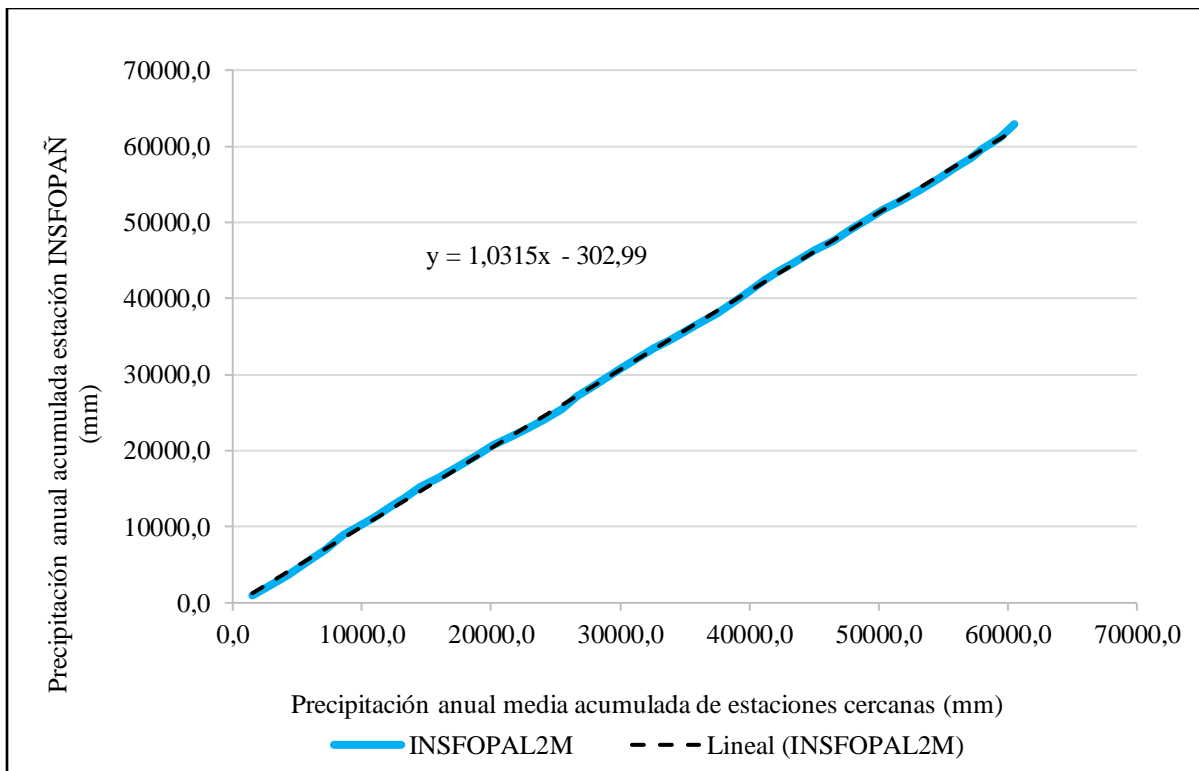
Figura 10. Curva de doble masa para la estación hidrológica INSFOPAL, por autor, 2018.

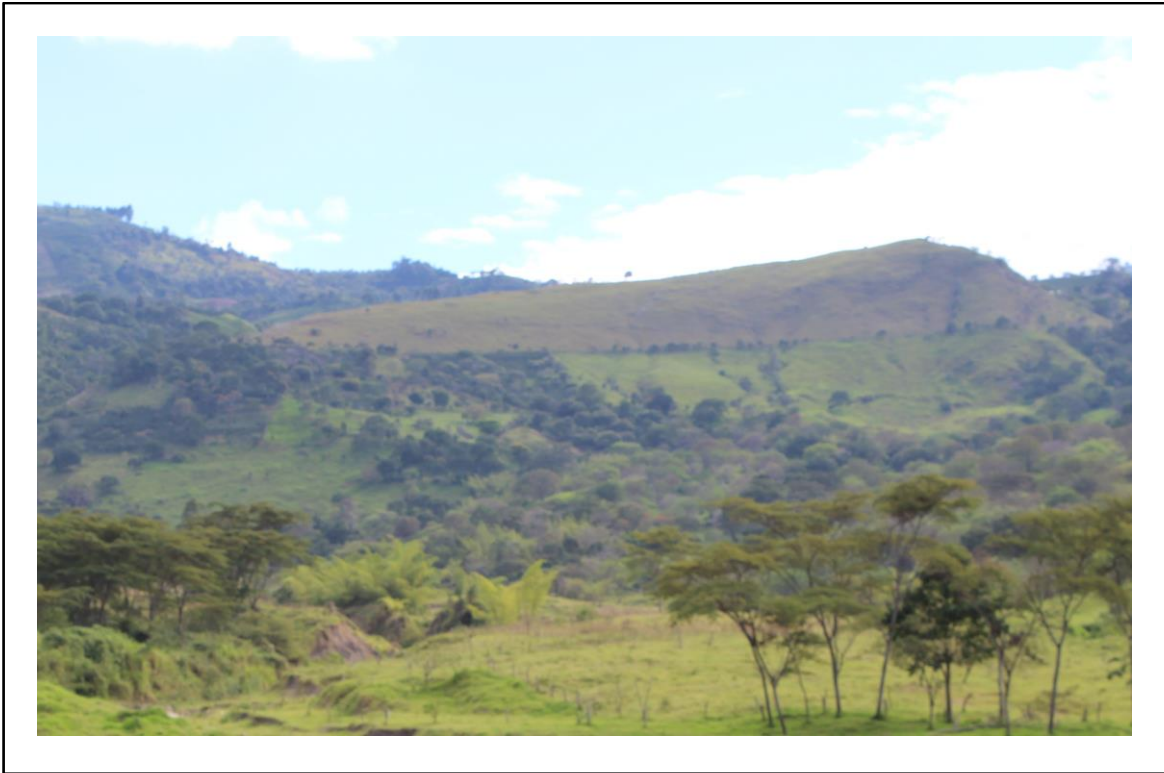
Figura 22. Plano estructural, adaptada de “Fotografías Proyecto FODEIN- Timaná”, por autor, 2019.

El ambiente estructural, corresponde a la formación de relieves por la dinámica interna de la tierra, está asociado especialmente a los pliegues y fallas identificadas en el mapa geológico y en la fotointerpretación, donde se observa con claridad la existencia de estas en la zona de estudio, además, en campo, se lograron encontrar geformas típicas del ambiente como lo son los planos estructurales (figura 22).

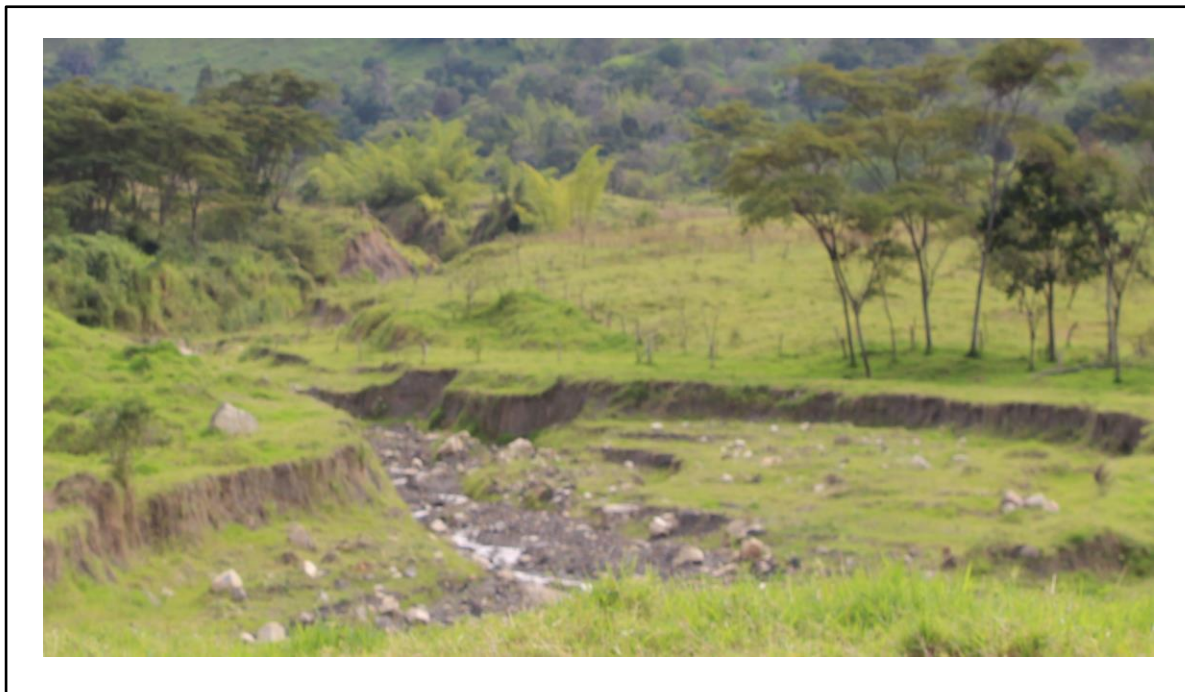
Figura 24. Terrazas fluviales, adaptada de “Fotografías Proyecto FODEIN – Timaná”, por autor, 2019.

El segundo ambiente es el ambiente fluvial, está ligado a las formas generadas por corrientes de ríos y arroyos, en este caso se generan debido a las corrientes de los cauces que componen la subcuenca de la zona de estudio, ejemplos claros pueden ser: el valle coluvio aluvial representado en el deslizamiento (figura 23), y las terrazas fluviales (figura 24) que se presentan al costado oriental de la zona de estudio, cuando la quebrada Mansito se une al río Timaná.

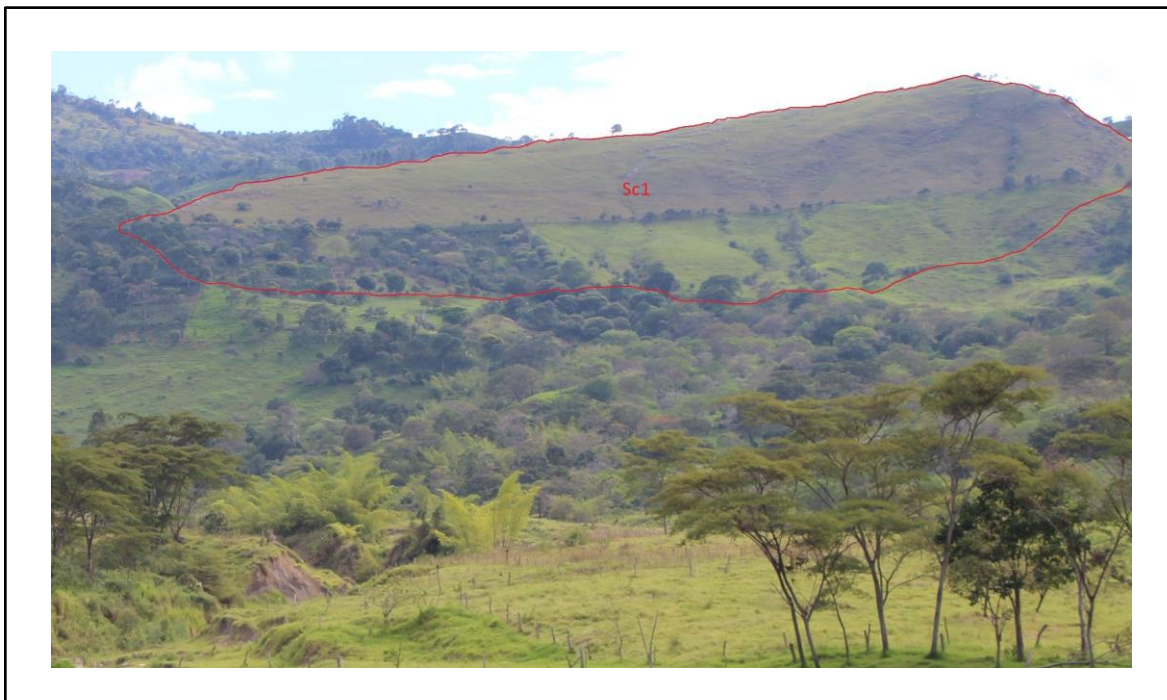
Ladera estructural (Sc1): Se ubican al costado oeste del mapa geomorfológico, son laderas asimétricas de pendiente moderada a fuerte (7° - 60°), compuestas por rocas sedimentarias.

Figura 28. Ladera estructural, adaptada y modificada de “Fotografías Proyecto FODEIN – Timaná”, por autor, 2019.

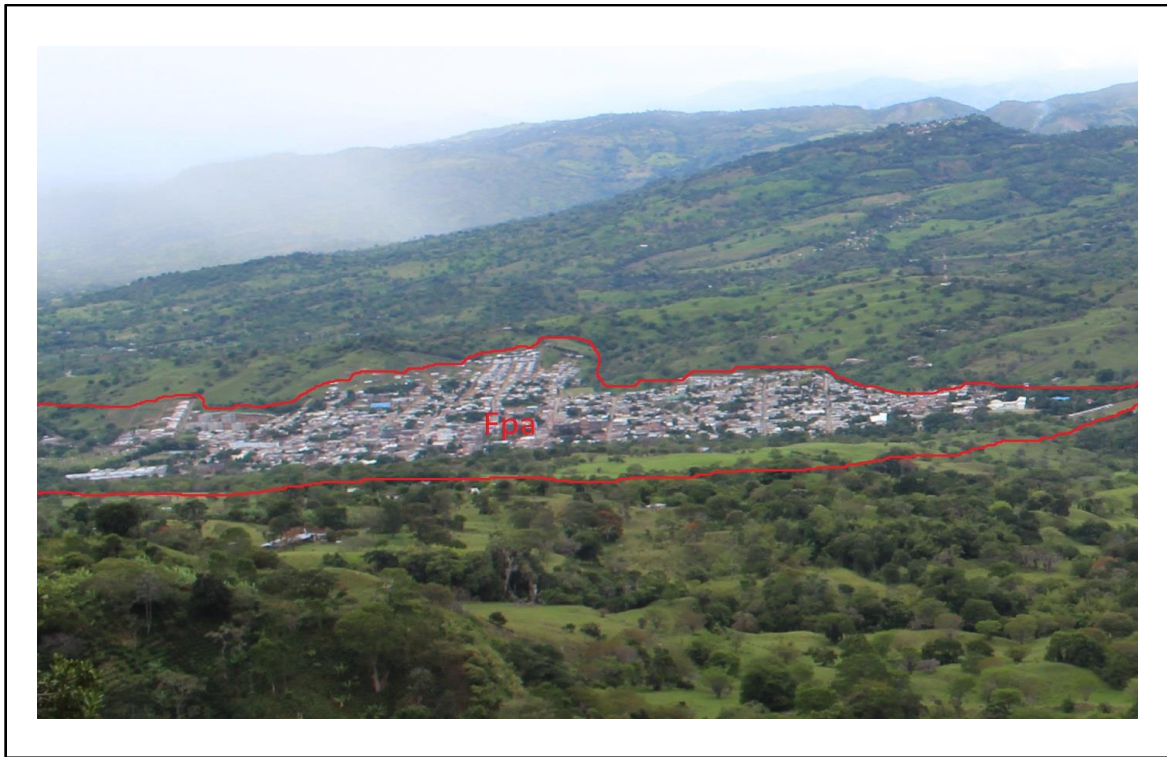
Planicie Aluvial (Fpa): Es la geoforma sobre la que se encuentra la parte urbana de Timaná, al Noreste de la zona de estudio, se forma gradualmente cuando se depositan sedimentos por la inundación periódica de corrientes o ríos, se caracteriza por tener una topografía plana y ligeramente inclinada ($<5^{\circ}$).

Figura 32. Planicie Aluvial, adaptada y modificada de “Fotografías Proyecto FODEIN – Timaná”, por autor, 2019.

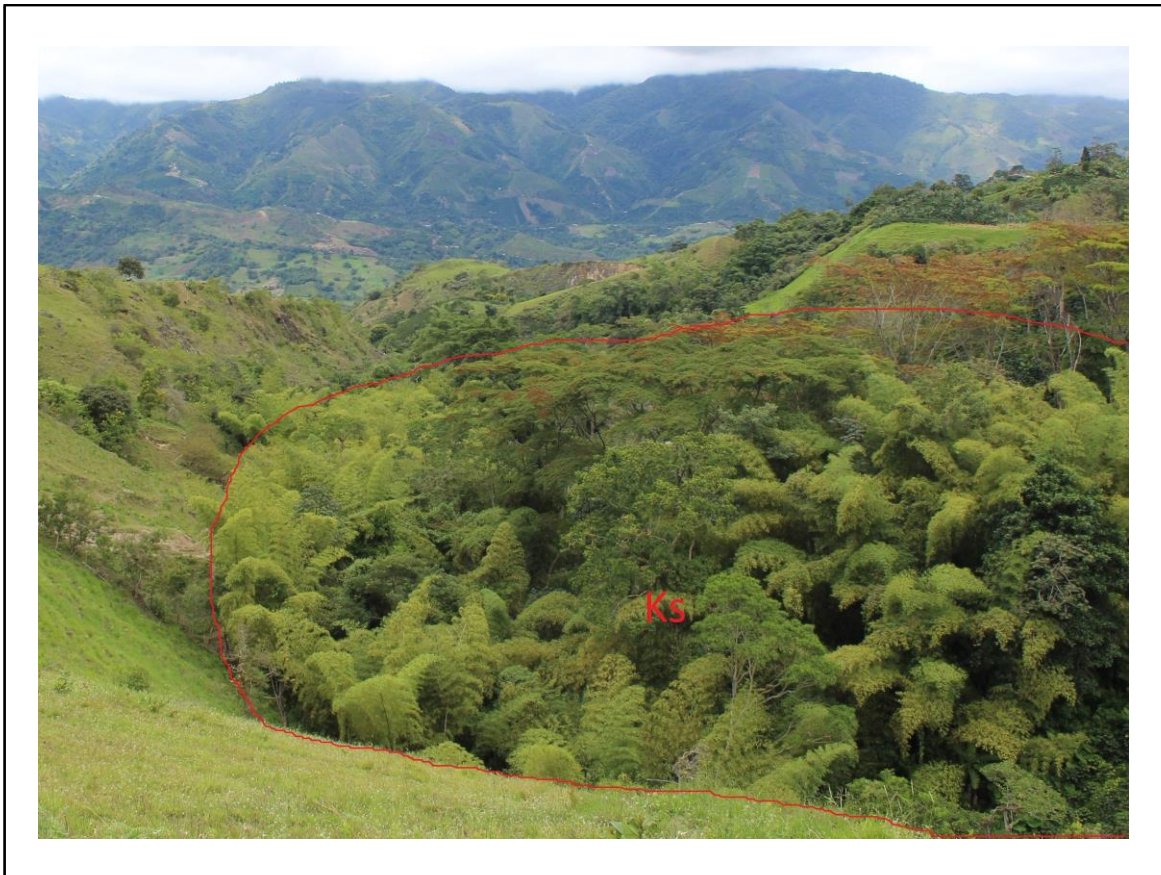
Superficie cárstica con dolinas (Ks): Está geofoma se encuentra al norte de la zona de estudio, sobre la formación La Tabla (calizas y areniscas). Son superficies afectadas por procesos de disolución de calizas, se ven como zonas de hundimiento, en la mayoría de los casos redondas, sobre las que la vegetación es abundante.

Figura 33. Dolina de origen Cárstico, adaptada y modificada de “Fotografías Proyecto FODEIN – Timaná”, por autor, 2019.

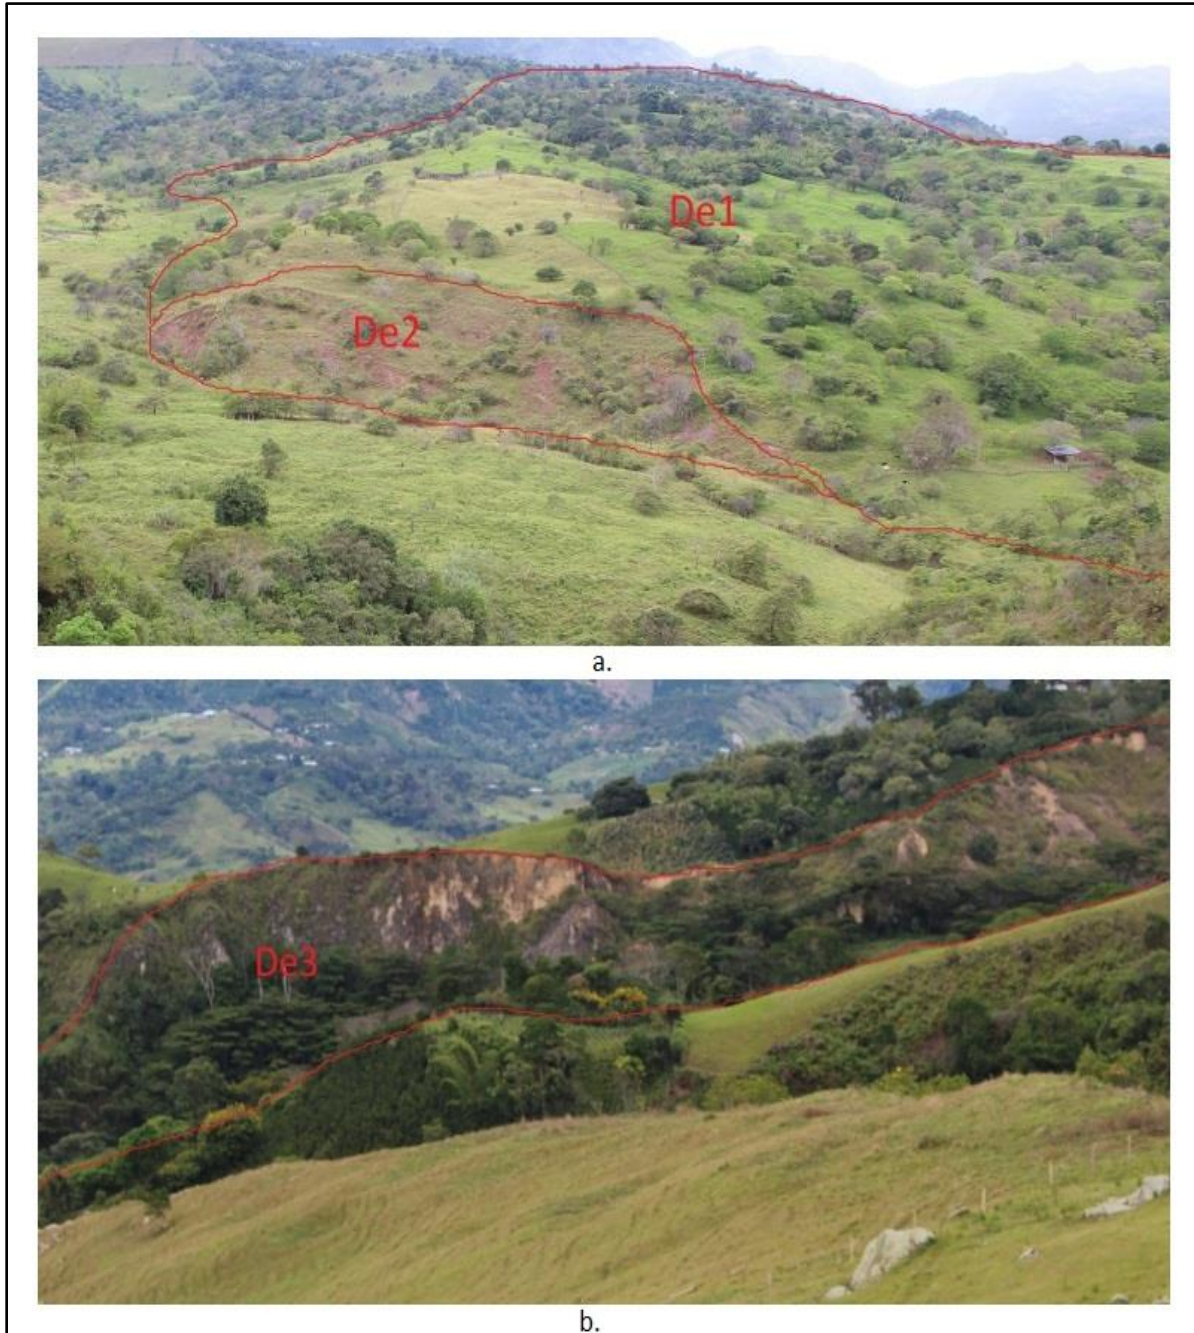
estas geoformas se hallan sobre las formaciones Seca, La Tabla, y una pequeña parte con mayor grado de erosión en Hondita y Loma gorda.

Figura 35. a) Ladera denudacional estable y ladera denudacional activa, b) Ladera denudacional muy activa, adaptada y modificada de “Fotografías Proyecto FODEIN – Timaná”, por autor, 2019.

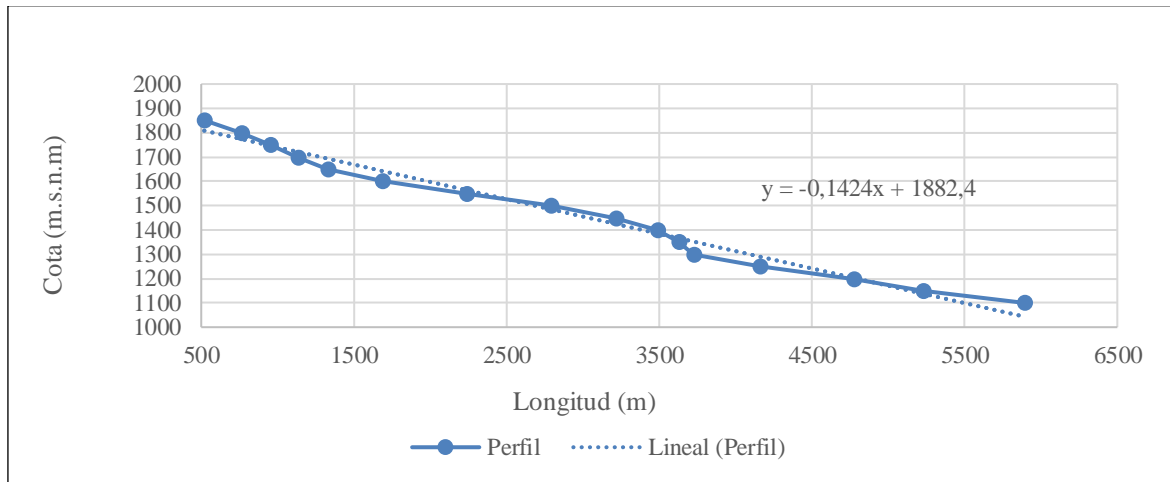
a) Obtenido del mapa topográfico del año 2013

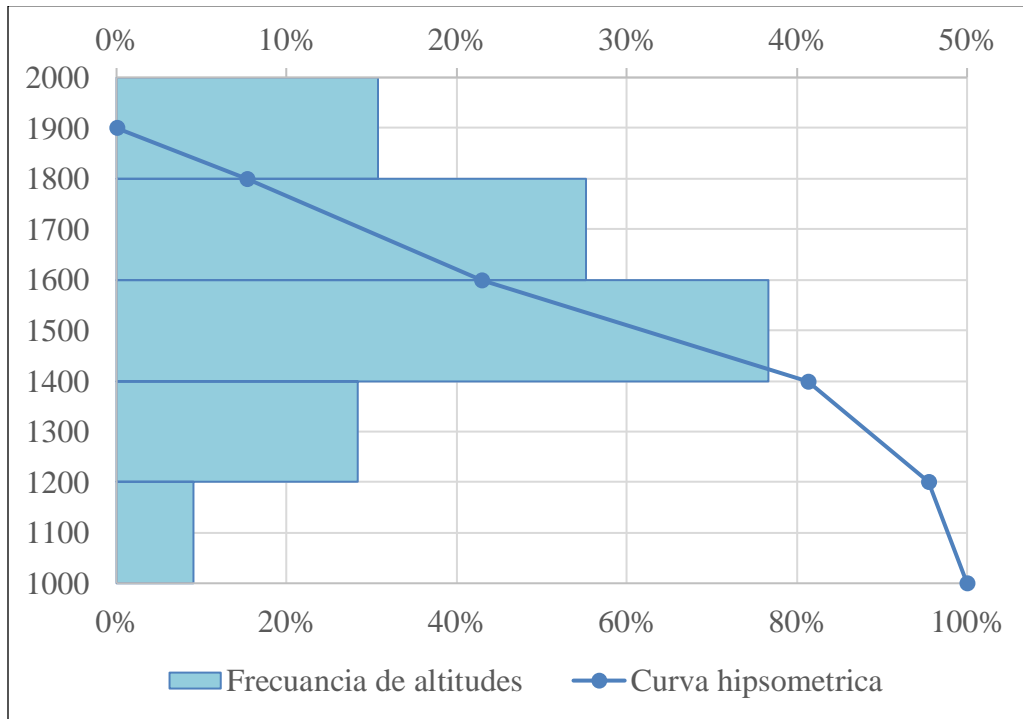
Figura 37. Curva hipsométrica y frecuencia de altitudes de la subcuenca, por autor, 2019.

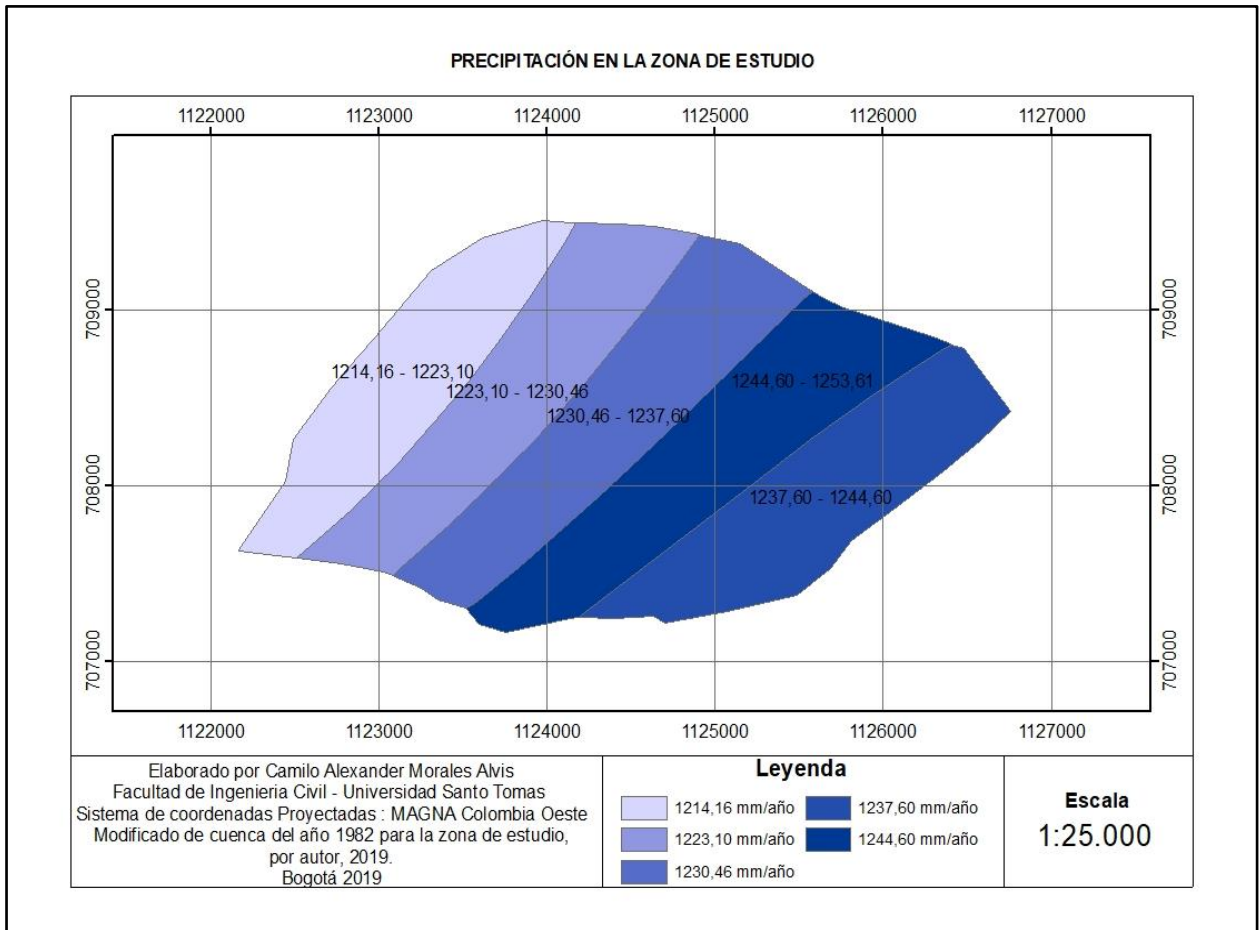
Figura 47. Precipitación media anual en la cuenca, por autor, 2019.
