**ANÁLISIS CUALITATIVO Y COMPARATIVO DEL MÉTODO BENEDETTI-  
PETRINI Y LA NRS 2010, DESARROLLADO EN EDIFICACIONES DE UNO  
Y DOS PISOS EN EL BARRIO BIJAO, MUNICIPIO DEL BAGRE  
ANTIOQUIA**

Proyecto de Grado presentado como requisito parcial para optar al título de:

**Constructor en Arquitectura e Ingeniería**

Proyecto Profesional :                   ANÁLISIS CUALITATIVO Y COMPARATIVO DEL MÉTODO  
                                                  BENEDETTI-PETRINI Y LA NRS 2010, DESARROLLADO EN  
                                                  EDIFICACIONES DE UNO Y DOS PISOS EN EL BARRIO BIJAO.  
                                                  MUNICIPIO DEL BAGRE ANTIOQUIA.

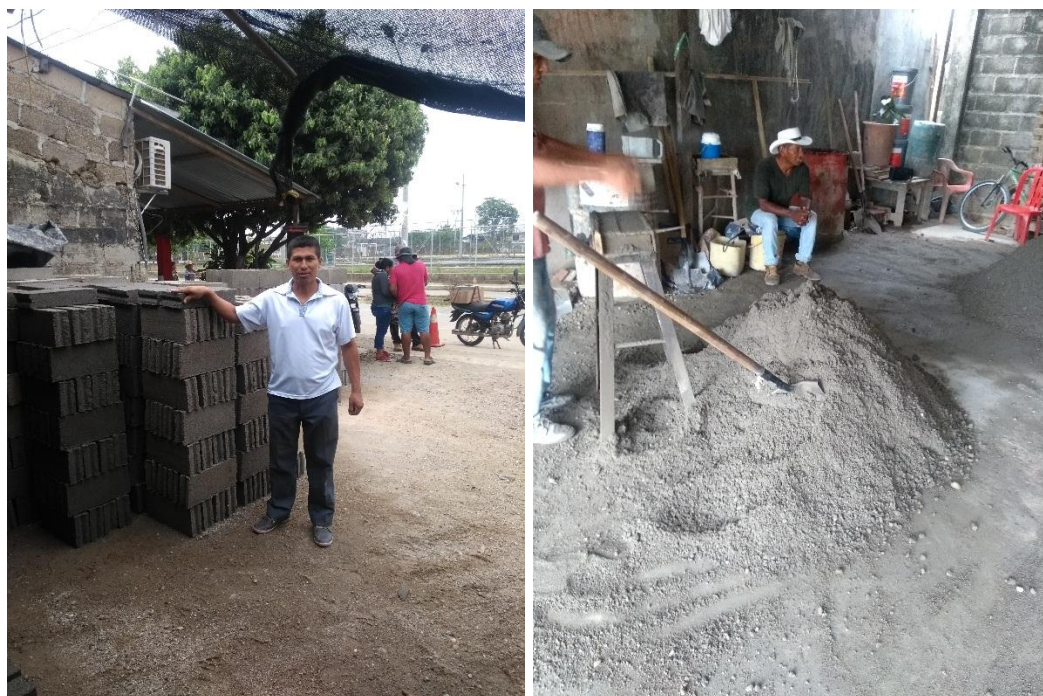
Imagen 2. Fabrica artesanal donde se tomó la muestra del bloque

los bloques que se utilizan para la construcción de las viviendas son bloques macizos de formato aproximado de 38 cm largo, 17 centímetro alto y 8 cm de ancho con dosificaciones que varían de acuerdo con las bloqueras de la zona en una relación cemento -arena de 1:5 y 1:6, hay que resaltar que la arena no es tan limpia ya que viene de las playas del rio Nechi, donde se recolecta con maquinaria o de forma manual en las volquetas, y esto permite que no haya un procedimiento mecánico de limpieza o clasificación.

El bloque de arena macizo artesanal ha sido uno de los materiales más utilizados en este municipio con dosificaciones de 1:5 y 1:6, dependiendo del fabricante, por lo cual se eligió este material para realizar ensayos de laboratorio e igual se hicieron pruebas de mortero de dosificación 1:5 que se ha utilizado siempre en este municipio.

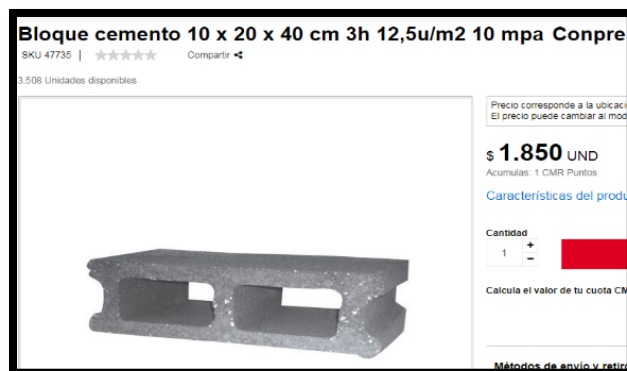
Imagen 4. Resistencia que ofrecen comercialmente

La resistencia a compresión es de un orden de 4,9 Mpa/cm<sup>2</sup>, muy baja comparada con la que se ofrece comercialmente que es de 10 Mpa/cm<sup>2</sup> como se ve en la imagen

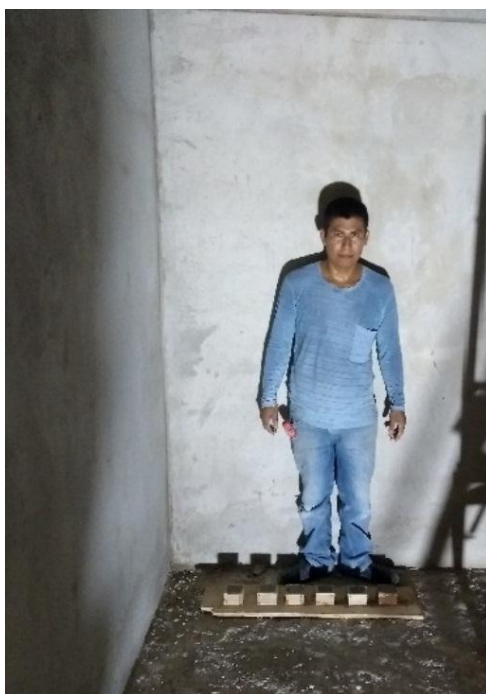
Imagen 6. Elaboración de la muestra de mortero 1:5

La muestra que se envió a laboratorio es de proporción 1:5.

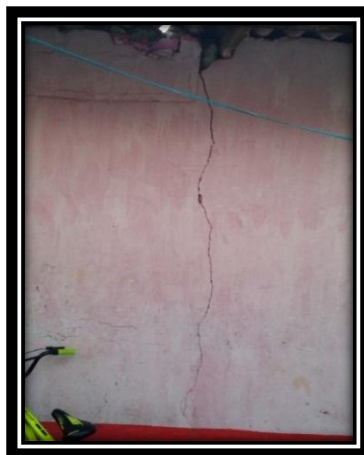
Imagen 61. Estado de conservación

C) Muros con lesiones de tamaño medio entre 2 a 3 milímetros de ancho o con lesiones capilares producidas por sismos. Edificio que no presenta lesiones pero que se caracteriza por un estado mediocre de conservación de la mampostería.

Esto lo clasifica con la opción **C.**

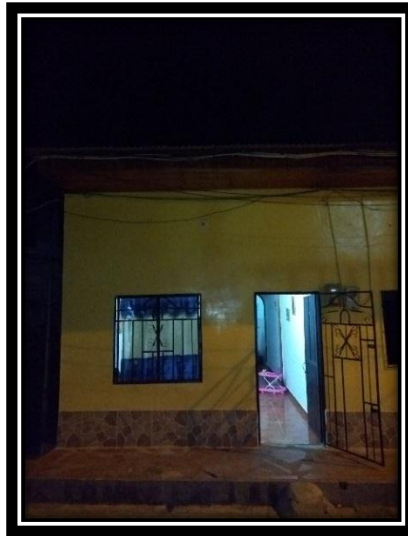
Imagen 65. Estado de cubierta

Esto la clasifica con la opción **B**

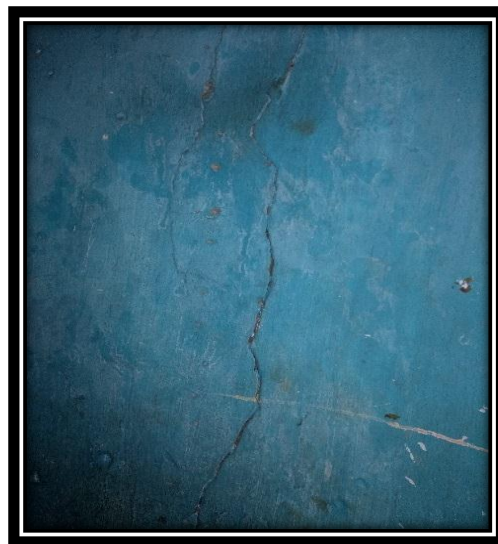
Imagen 76. Estado de conservación

C) Muros con lesiones de tamaño medio entre 2 a 3 milímetros de ancho o con lesiones capilares producidas por sismos. Edificio que no presenta lesiones pero que se caracteriza por un estado mediocre de conservación de la mampostería y/o muros que presentan, un fuerte deterioro de sus materiales constituyentes o, lesiones muy graves de más de 3 milímetros de ancho.

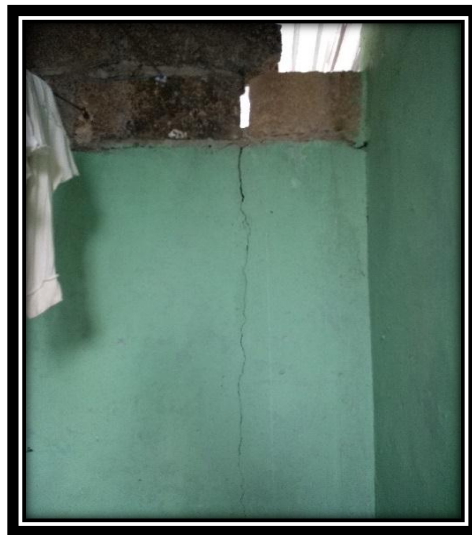
Imagen 81. Estado de conservación

C) Muros con lesiones de tamaño medio entre 2 a 3 milímetros de ancho o con lesiones capilares producidas por sismos. Edificio que no presenta lesiones pero que se caracteriza por un estado mediocre de conservación de la mampostería y/o muros que presentan, un fuerte deterioro de sus materiales constituyentes o, lesiones muy graves de más de 3 milímetros de ancho.
