**APLICACIÓN EN TEMÁTICAS DE INGENIERÍA  
DISEÑO DE UNA ESTRUCTURA DE PAVIMENTO FLEXIBLE  
IMPLEMENTANDO UN TRATAMIENTO SUPERFICIAL DOBLE EN EL K0+000 –  
K5+082 EN LA VEREDA LA ZURIA, MUNICIPIO DE VILLAVICENCIO-META**

**UNIVERSIDAD SANTO TOMÁS  
FACULTAD DE INGENIERÍA CIVIL  
VILLAVICENCIO  
2020**

Documento final presentado como opción de grado para optar al título profesional  
de ingeniero civil

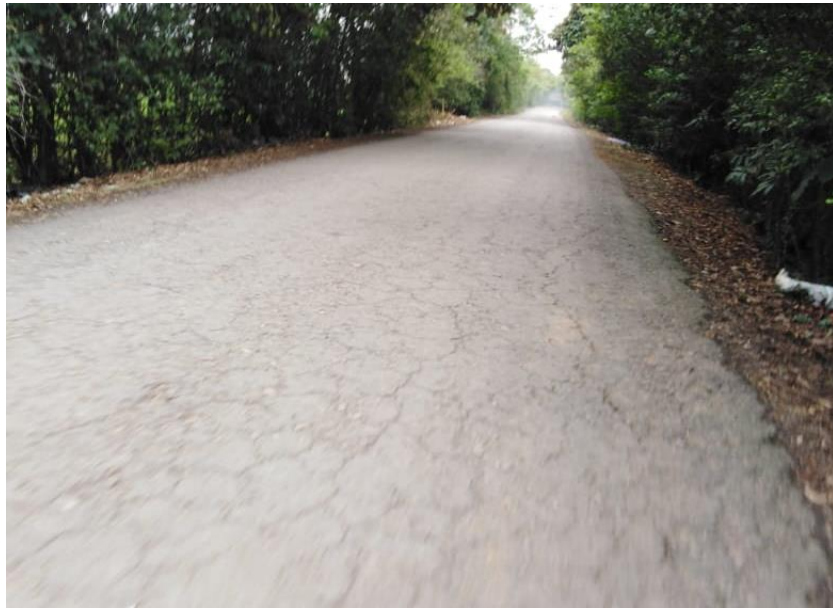
A lo largo de la vía se presentan daños causados por factores físicos y ambientales, como: la lluvia, falta o ineficiencia en obras de drenaje, deformación de los materiales granulares existentes o subrasante, entre otros.

Figura 8.4. Piel de cocodrilo (PC).  
Fuente: Autor.

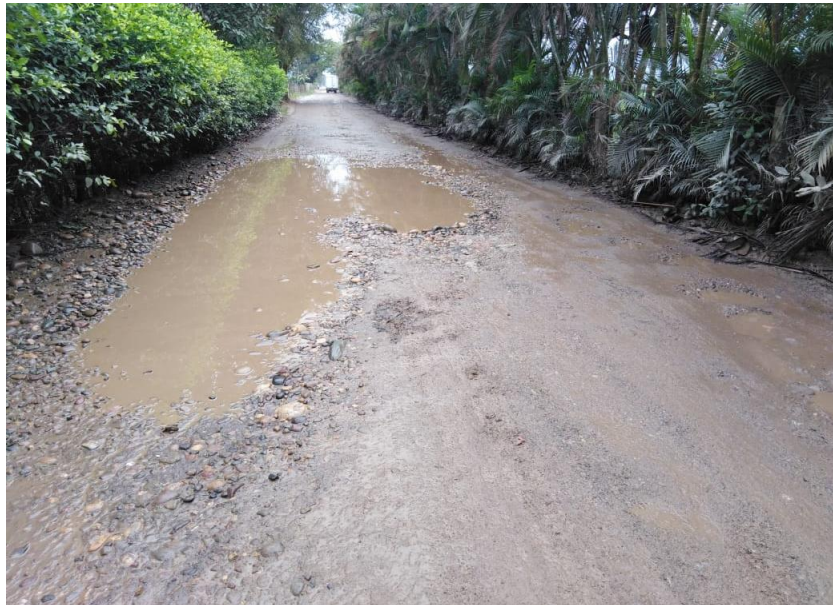
En algunos tramos de la vía se presentan baches pronunciados que afectan el estado de la vía. Como se aprecian en la Figura 8.5 y Figura 8.6. Se presentan por la erosión que ocasionan las lluvias.

Figura 8.5. Bache (BCH).  
Fuente: Autor.

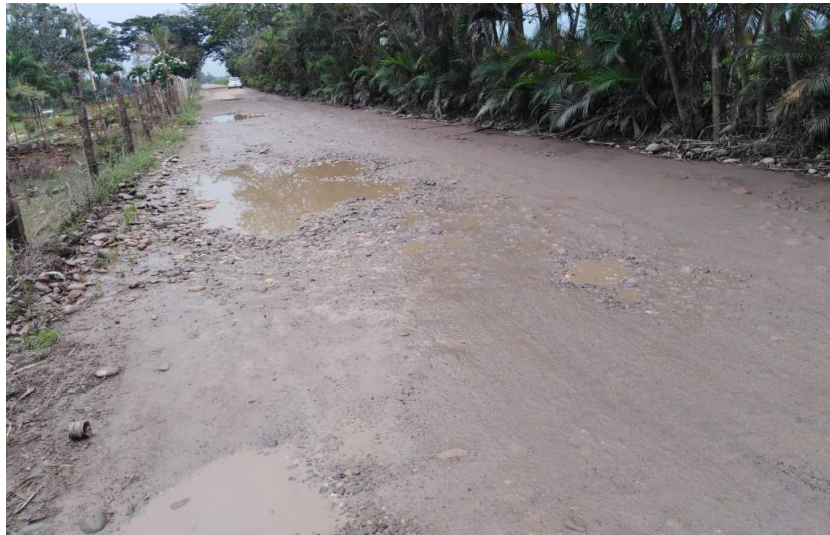
Figura 8.6. Baches (BCH).

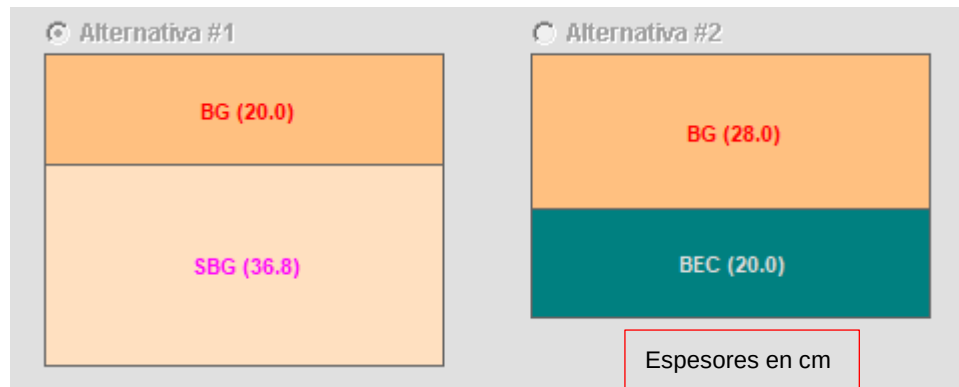
Figura 9.2. Espesores de la base y subbase granular (PAV-NT1).  
Fuente: Autor.

Las dos alternativas de las estructuras seleccionadas del pavimento implementado con un tratamiento superficial doble cuentan con un espesor en la capa de rodadura de 3 cm. Las capas subyacentes de la alternativa número 1, de base granular (BG) de 20 cm y subbase granular (SBG) de 37 cm. Y la alternativa número 2, presenta una base granular (BG) de 28 cm y subbase estabilizada con cemento (BEC) de 20 cm. En la Figura 9.3, se presenta la selección del sistema de drenaje el cual se recomienda un sistema de drenaje superficial.
