TRABAJO DE PASANTÍA, APOYO TÉCNICO Y ACOMPAÑAMIENTO
EN OBRAS DE LA SECRETARÍA DE INFRAESTRUCTURA
DE LA ALCALDÍA MAYOR DE TUNJA

TRABAJO DE GRADO BAJO LA MODALIDAD DE PASANTÍA
PARA OPTAR POR EL TÍTULO DE INGENIERO CIVIL

4.1 ACTIVIDADES DESARROLLADAS EN EL PROYECTO TORRES DEL PARQUE - UNIDADES DE VIVIENDA DE INTERÉS PRIORITARIO (VIP) PARA LA POBLACIÓN VULNERABLE DEL MUNICIPIO DE TUNJA – BOYACÁ

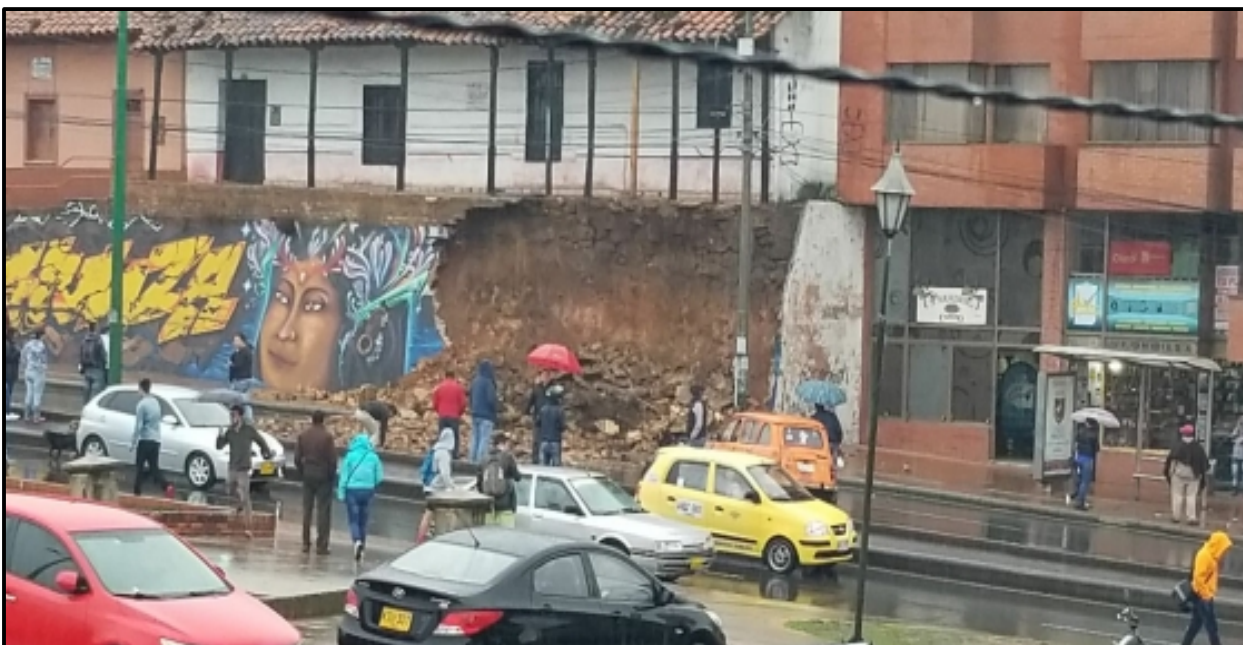
Ilustración 3. Muro barrio las nieves (desplome)

A continuación, se muestra una ilustración del muro después de la falla:

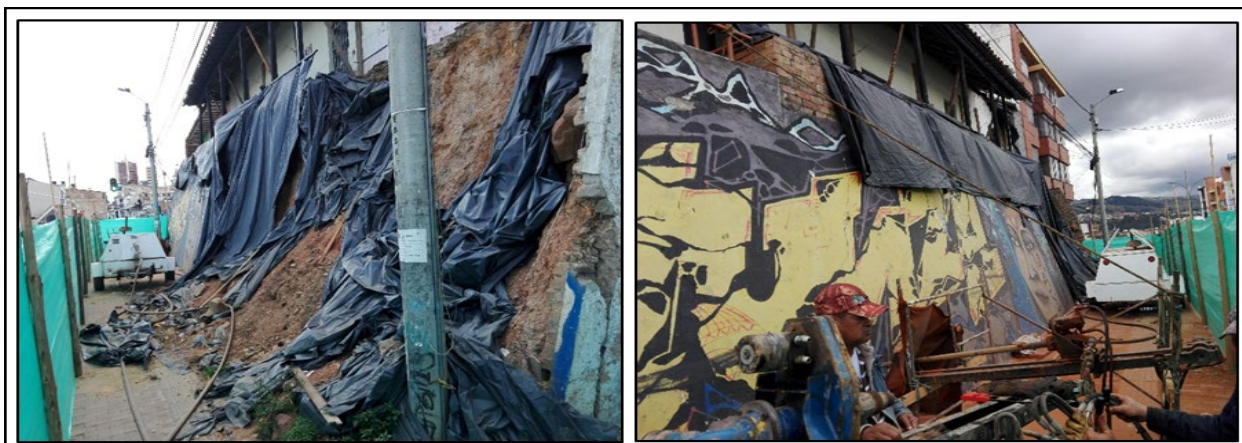
Figura 1. Condiciones iniciales al momento de realizar la primera visita de obra [FOTO].
Fuente: Elaboración propia, 2019.

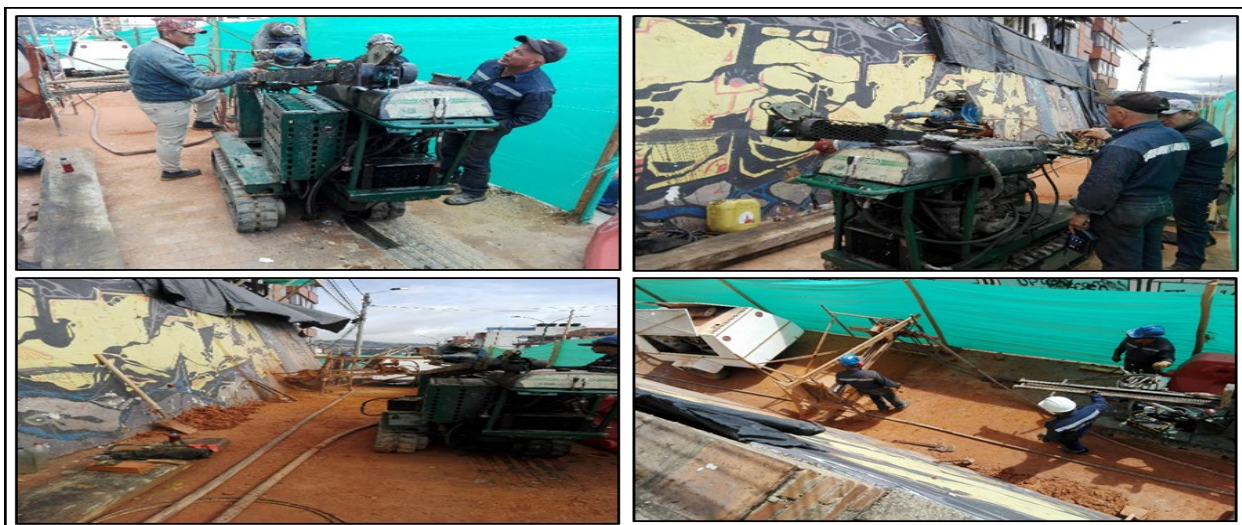
Figura 2. Instalación de maquinaria para perforación y posterior anclaje de la estructura [FOTO].
Fuente: Elaboración propia, 2019.

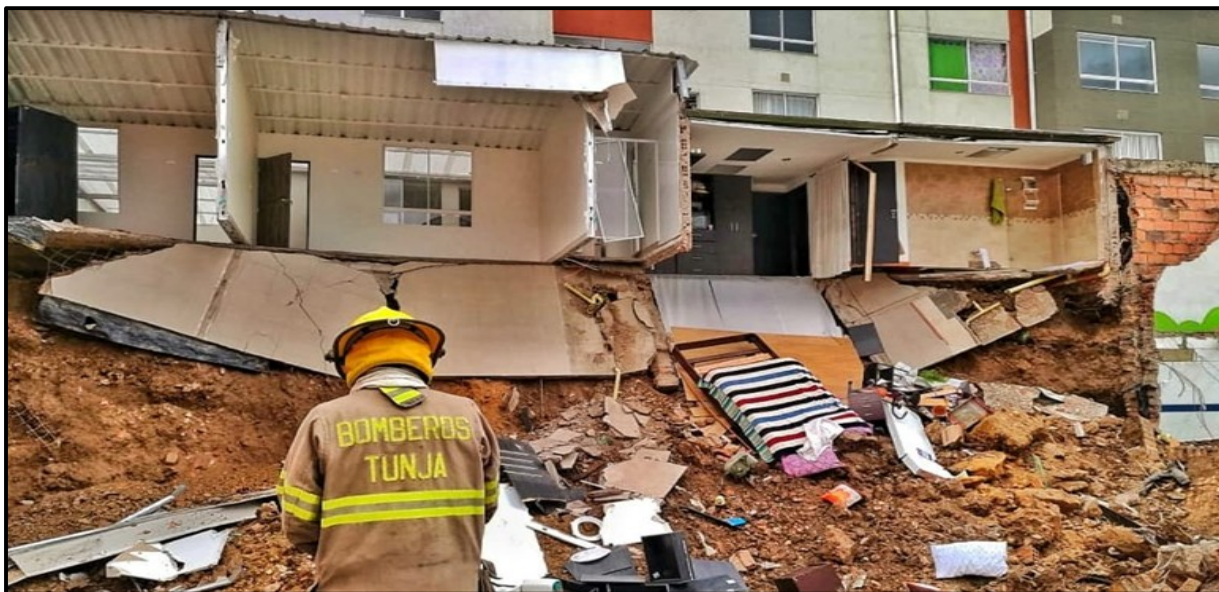
Ilustración 4. Colapso estructura colinas de Zué.

A continuación, se presenta una imagen del lugar afectado:

Según la información obtenida el contratista no contaba con un seguro para terceros, que amparara de riesgos las construcciones aledañas, por tal efecto, se debía subsanar los daños en las viviendas afectadas, y adicional construir una estructura de contención que garantizara la estabilidad de las mismas, sin perjudicar el nuevo proyecto que está en ejecución.

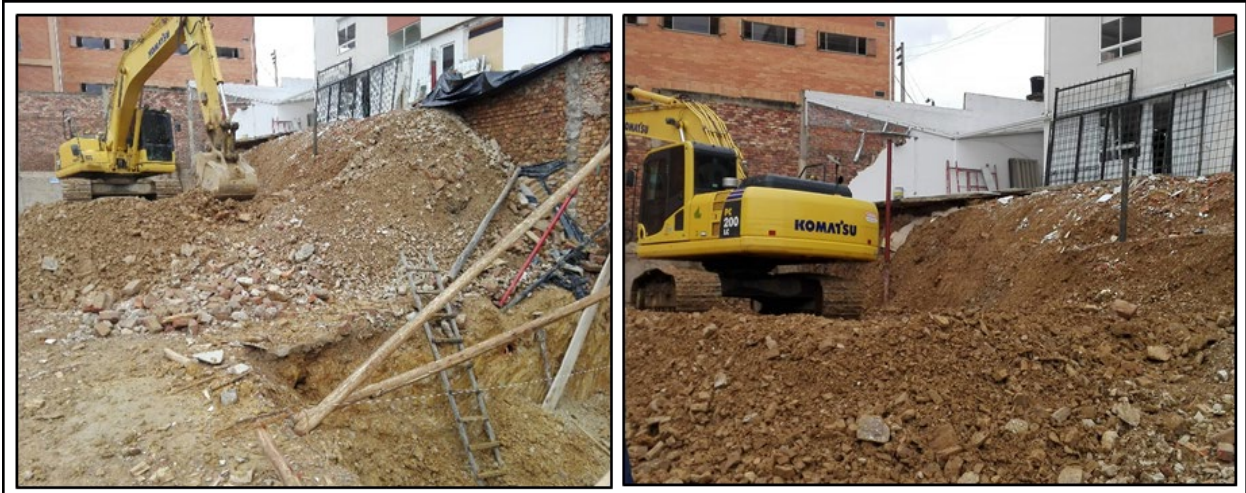
Figura 3. Situación inicial al momento de realizar la primera visita de obra [FOTO]. Fuente: Elaboración propia, 2019.

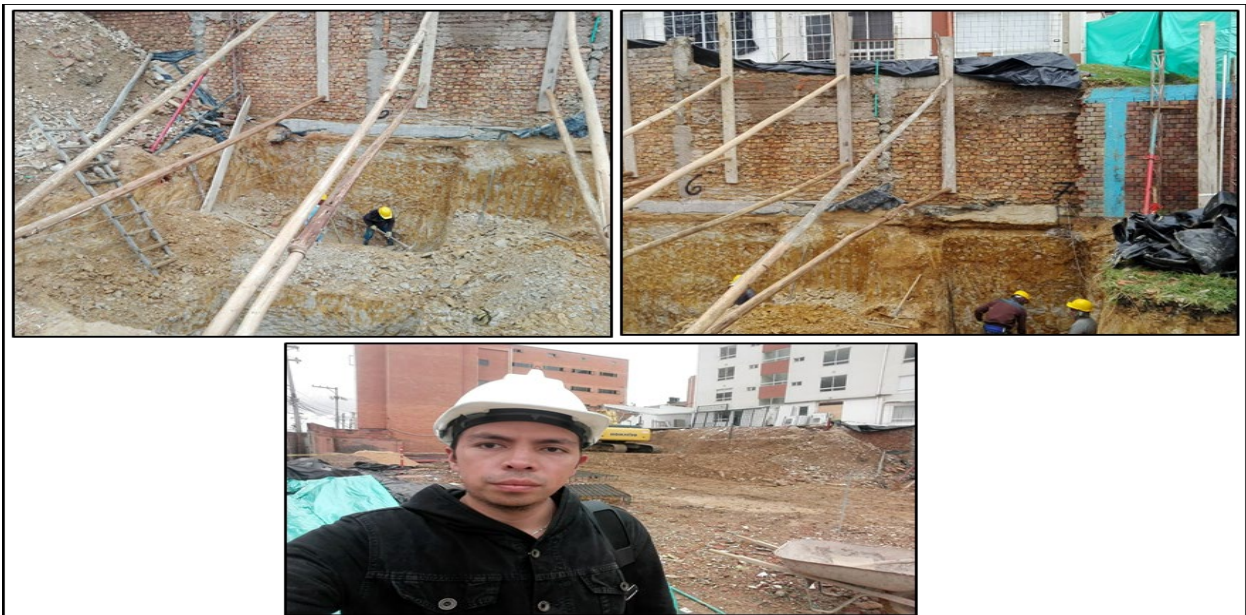
Figura 4. Instalación de apoyos para muro, y excavación para zapatas de la estructura [FOTO]. Fuente: Elaboración propia, 2019.

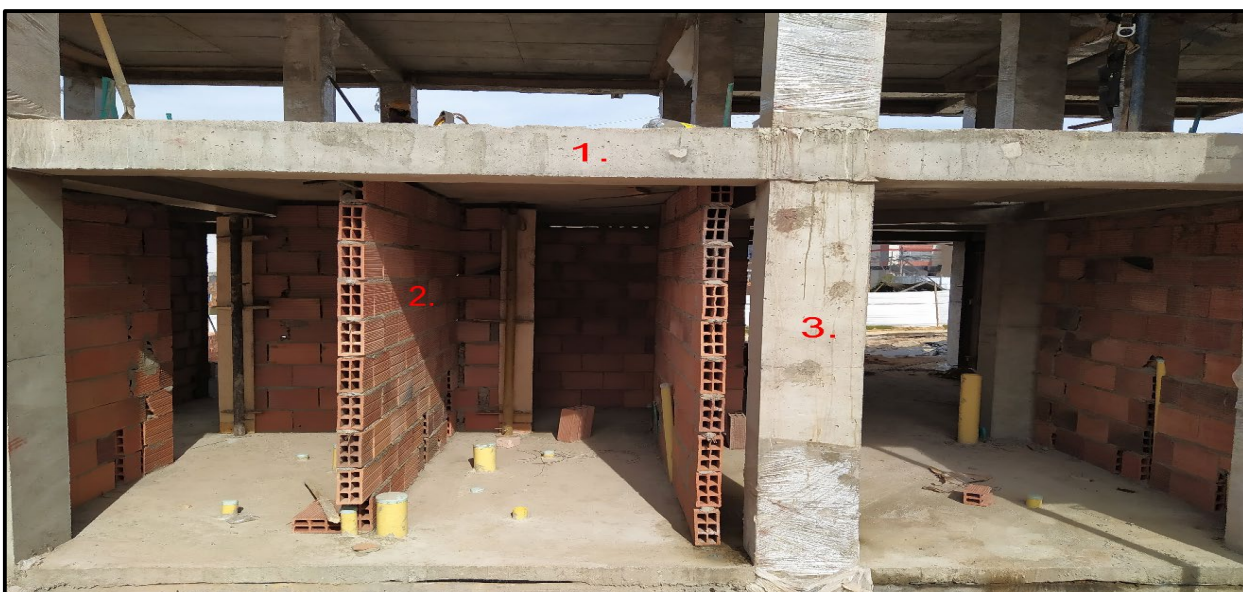
Figura 5. Sistema estructural tradicional [FOTO]. Fuente: Elaboración propia, 2019.

DESCRIPCIÓN FIGURA 5
1. Viga aérea en concreto reforzado
2. Muro divisorio en bloque estándar #4
3. Columna de borde en concreto reforzado

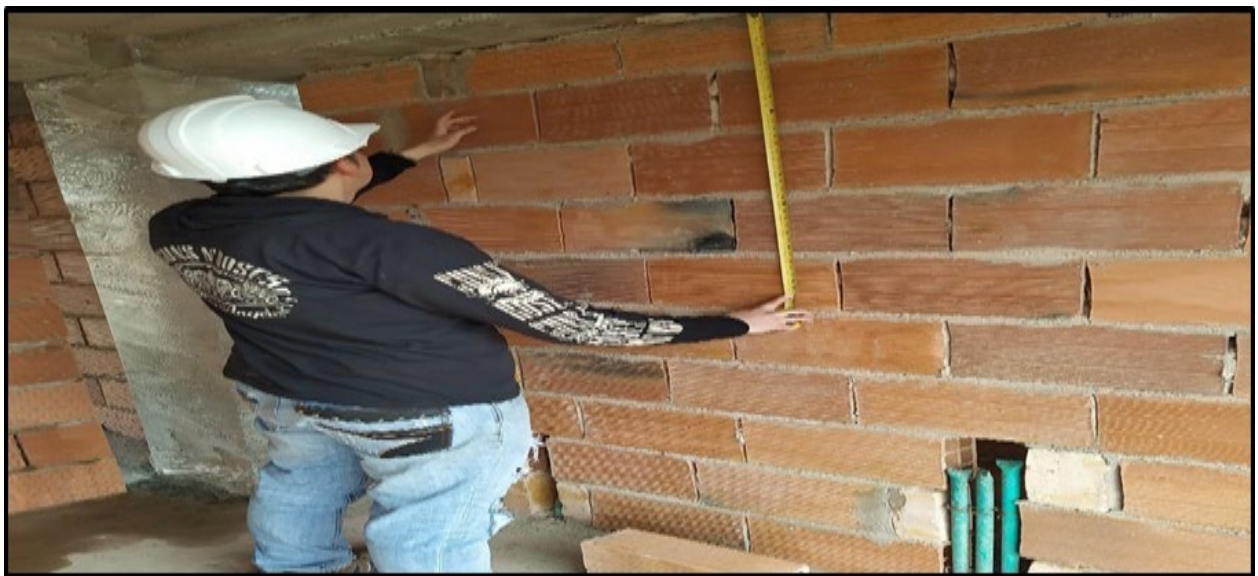
Figura 8. Seguimiento a muros en bloque estándar #4 [FOTO]. Fuente: Elaboración propia, 2019.

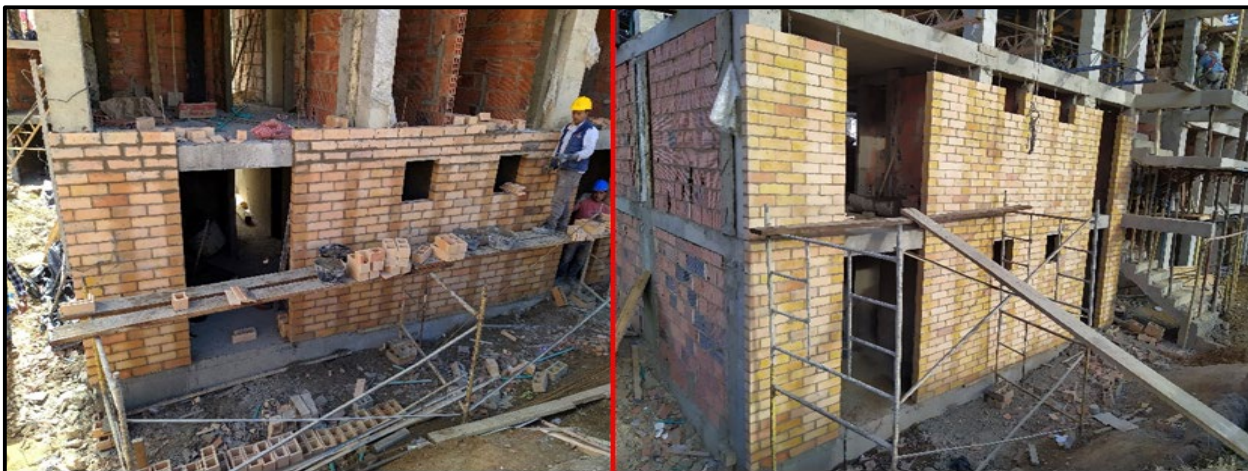
4.1.1.2 Muros fachada y dovelas. Para estos muros se usaba ladrillo en arcilla liviano color arena, que destaca por su estructura lisa y baja porosidad que lo hace resistente al agua y bajas temperaturas, por su estética se usa en fachadas exteriores, sin embargo, días después de su instalación se tuvo que realizar limpieza y aplicar una capa de impermeabilizante ideal para este material pues se empezó a presentar unas ligeras manchas de carácter exógeno debido a una reacción química originada por la filtración del mortero epóxico, como se muestra a continuación:

Figura 9. Instalación de ladrillo para fachada [FOTO IZQUIERDA] – Días después de la instalación [FOTO DERECHA]. Fuente: Elaboración propia, 2019.

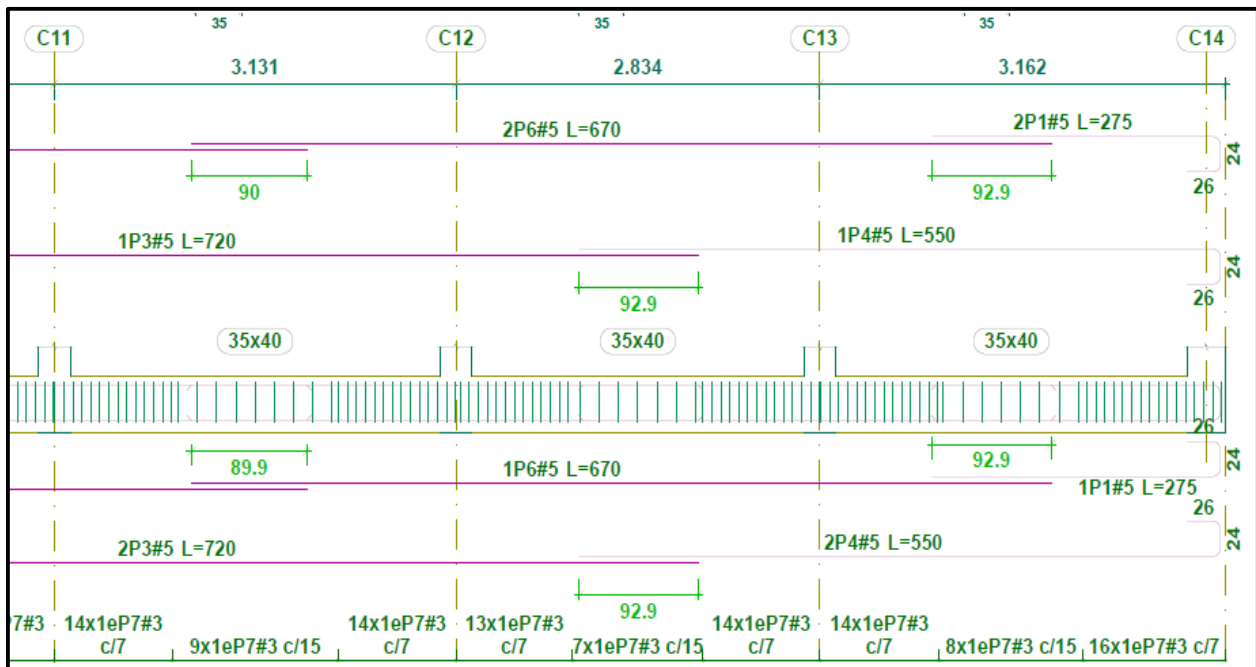
Figura 11. Vista en planta vigas de cimentación.

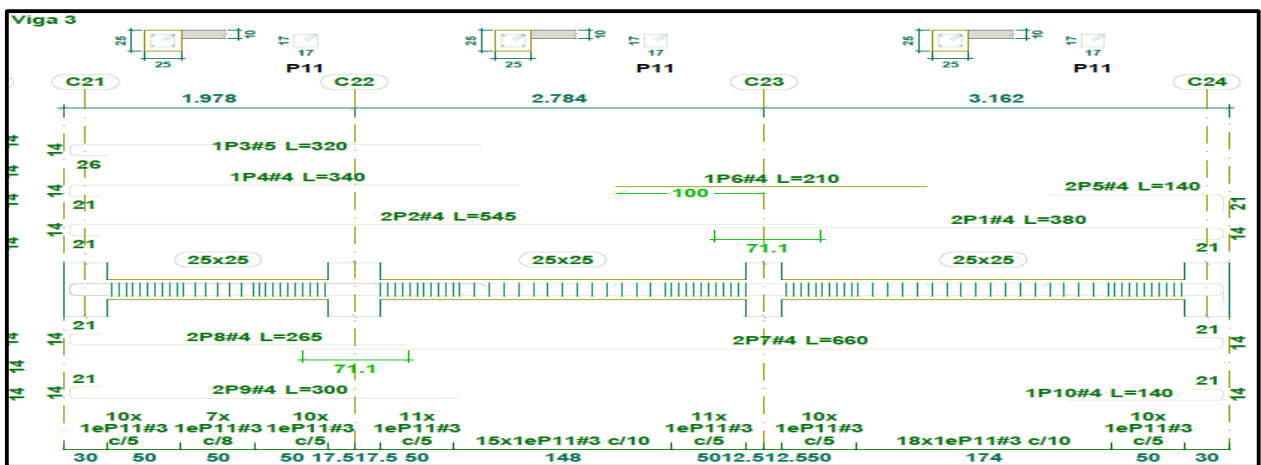
Figura 12. Diseño de viga 3 con detalles

NOTA: Este despiece se hace teniendo en cuenta el tipo de acero que es de sección circular y corrugado de grado 60, cuyo punto de fluencia es de 4200 kg/cm² (fy), también se hace teniendo como referencia la TABLA C.3.5.3-2 del Título C de la Norma Sismo Resistente Colombiana NSR-10 para los valores de área y masa del acero.

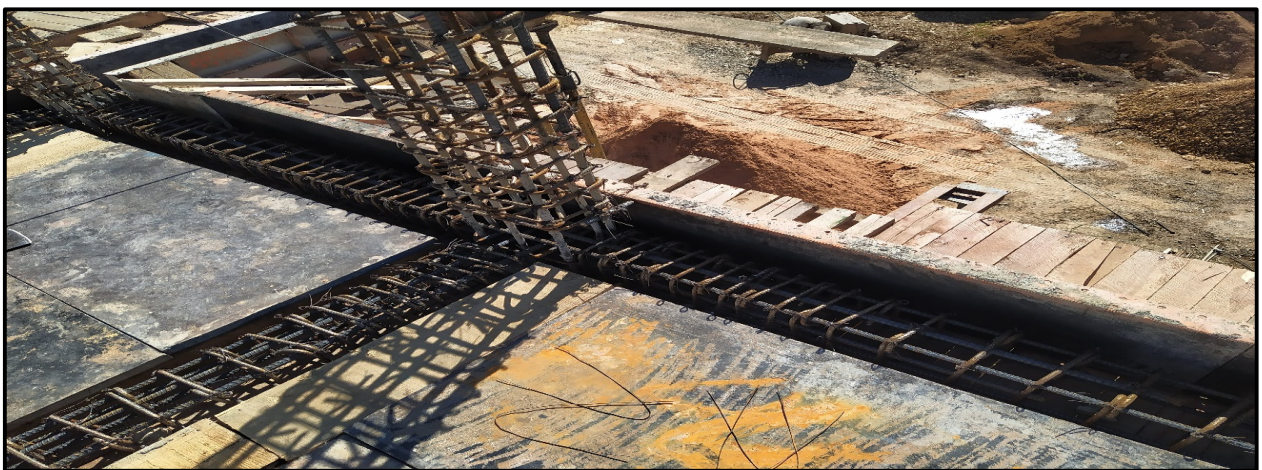
Figura 13. Viga aérea 3 – Torre B - Bloque 2, Torres del parque [FOTO]. Fuente: Elaboración propia, 2019.

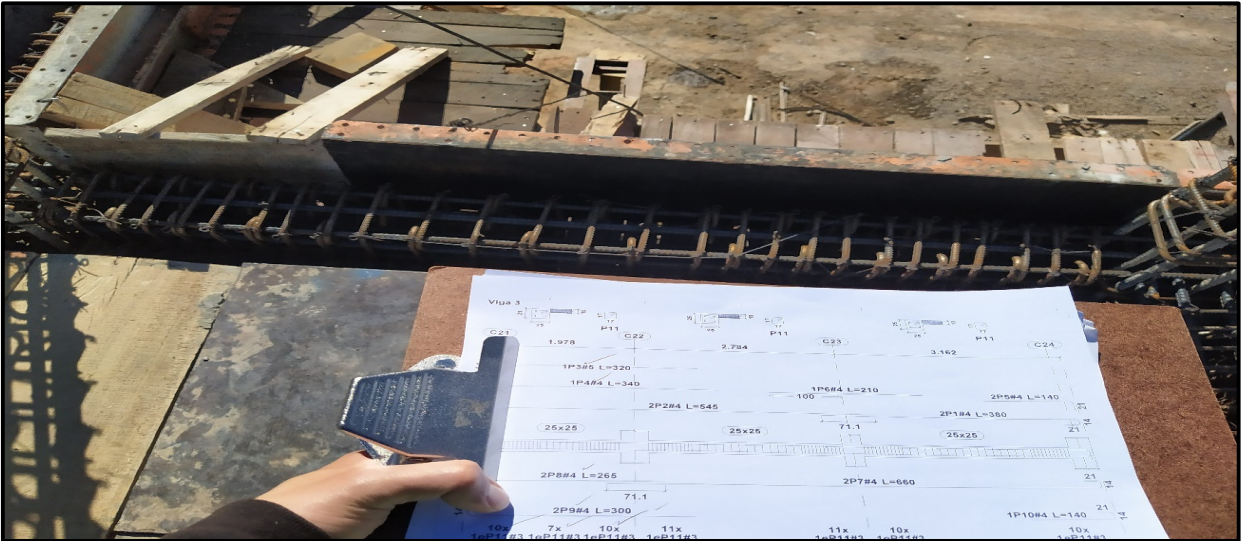
Figura 14. Registro fotográfico trazabilidad y seguimiento viga #3 [FOTO]. Fuente: Elaboración propia, 2019.

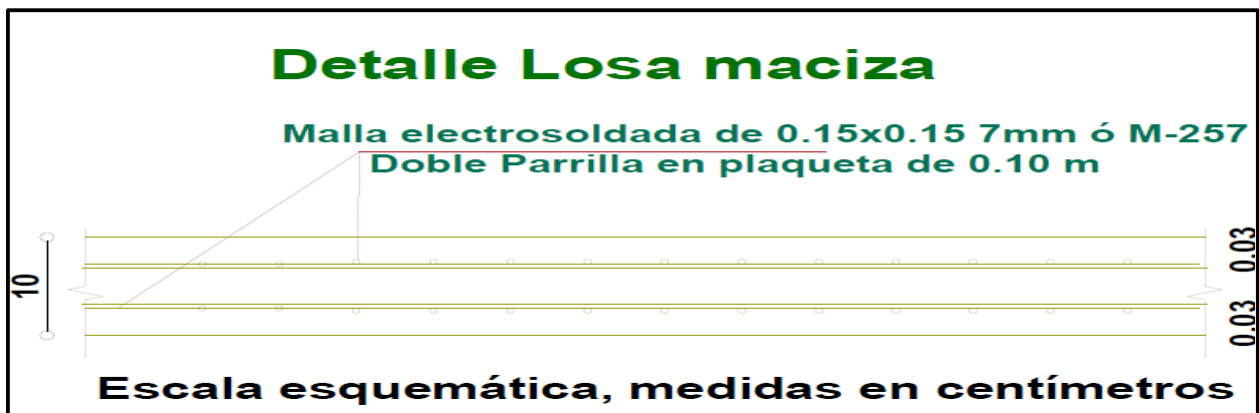
4.1.1.5 Placa de entrepiso. Es un elemento rígido que separa un piso de otro, soporta las cargas de servicio mobiliario y de las personas, también se caracteriza por su capacidad de aislamiento acústico, térmico y su resistencia al fuego; este elemento estructural se construye de manera monolítica con las vigas respetando la respectiva formaleta y testeros laterales, en su construcción se instala una malla electrosoldada y doble parrilla en plaqueta de 0,10 m. En la Figura 16 se puede apreciar el detalle de esta placa tipo:

Figura 16. Detalle losa maciza, Torres del parque (Vivienda de interés prioritario).

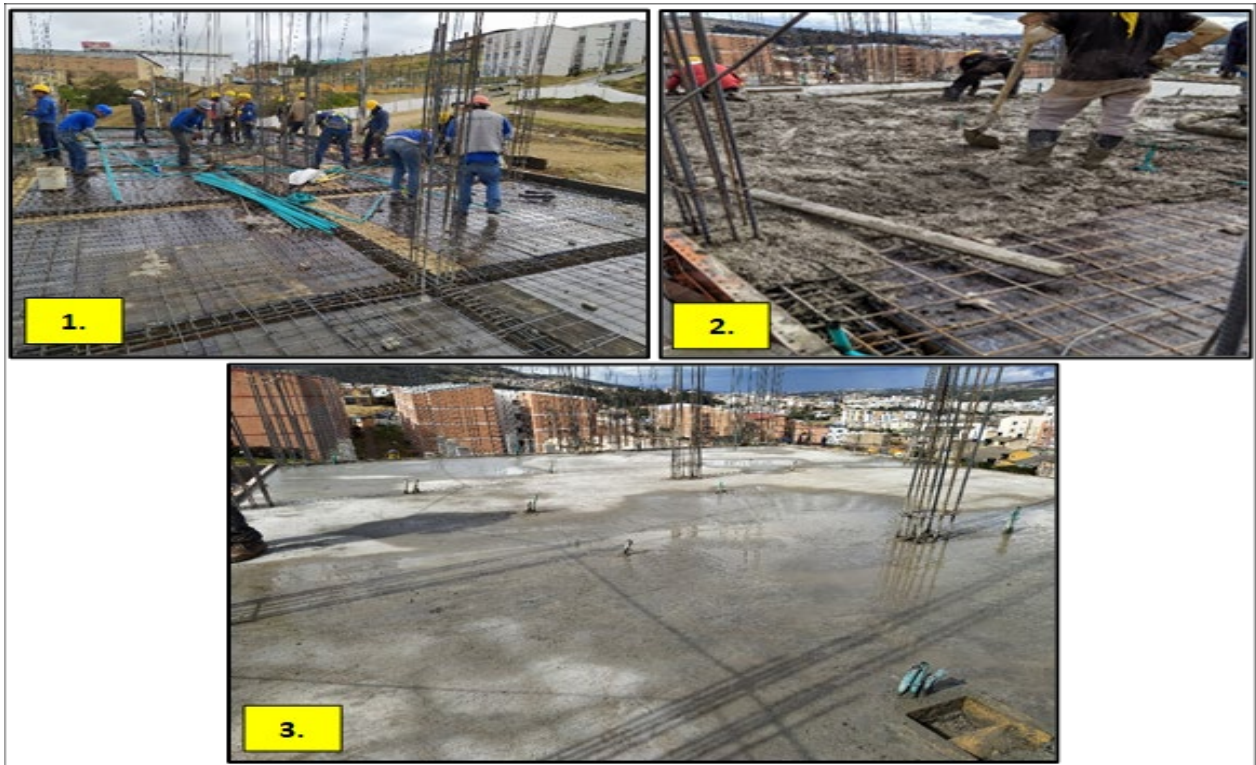
Ahora bien, en obra se identifica que la mezcla de concreto contiene aditivos Tipo A que es un plastificante que ayuda a su fluidez y manejabilidad, y el Tipo C que es un acelerante que adelanta el tiempo de fraguado. Estos aditivos se comercializan de acuerdo la clasificación que asigna la norma NTC 1299, y se denominan desde el Tipo A hasta el Tipo H, en la Figura 18 se puede observar el seguimiento al proceso de fundida de placa de entrepiso, donde se agregan estos aditivos:

Figura 18. Acompañamiento en fundida de placa de entrepiso [FOTO]. Fuente: Elaboración propia, 2019.

1. Se prepara previamente el terreno o zona de fundida, se instala la malla electrosoldada de acuerdo a las especificaciones técnicas, dejando unas pequeñas panelas que eviten que la malla se pegue a la formaleta y se garantice el recubrimiento.
2. Se realiza el vaciado del concreto con bomba, y los trabajadores distribuyen la mezcla uniformemente por toda el área, de igual forma se va haciendo el vibrado mecánico con el equipo necesario, esto garantiza que la mezcla sea más fluida y homogénea para cubrir los espacios y eliminar las burbujas de aire.
3. Gracias al acelerante el elemento adelanta su proceso de fraguado, por lo que se rocía agua sobre la superficie a un tiempo determinado.

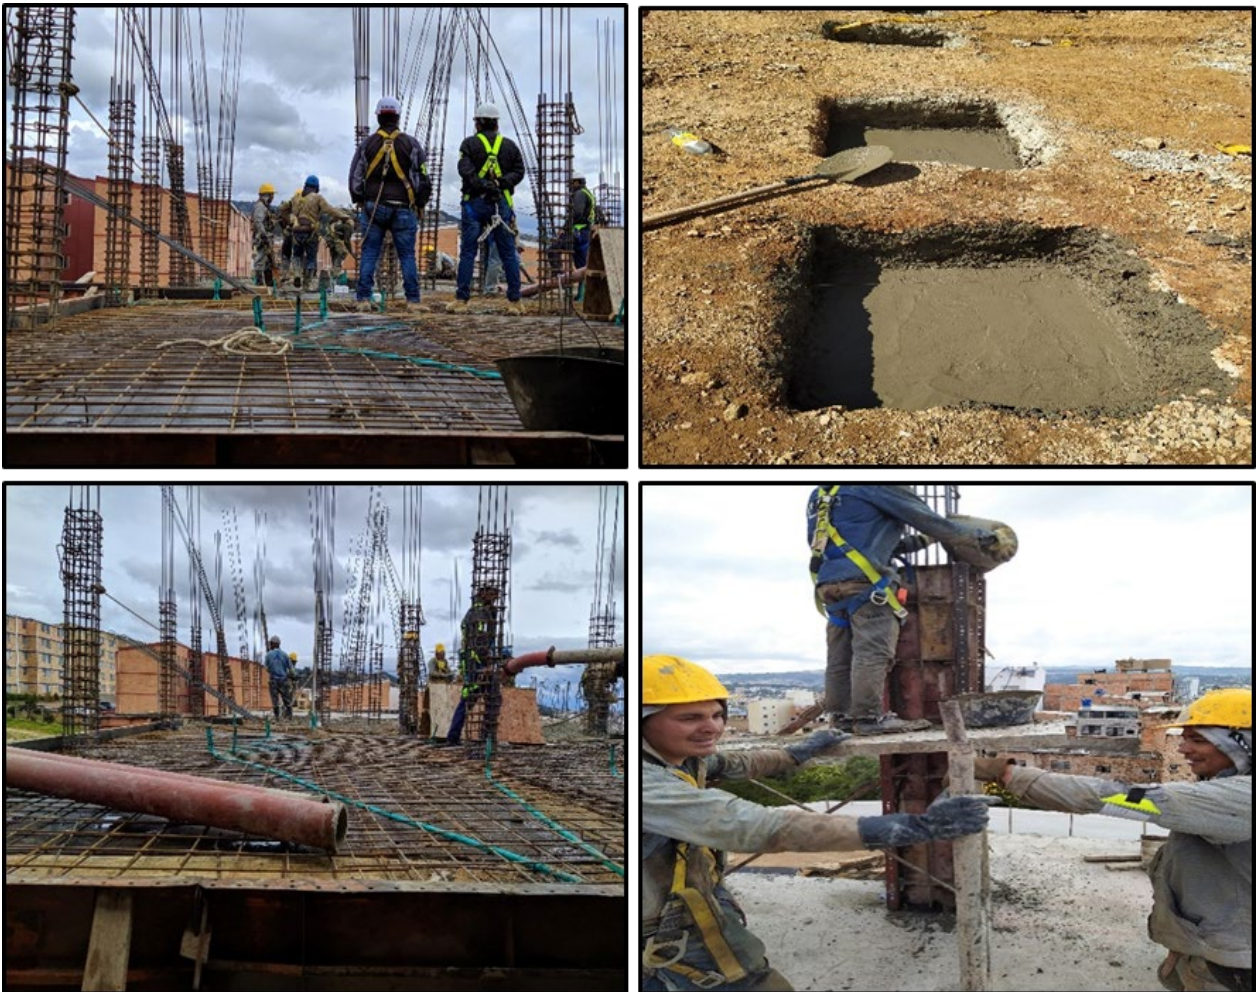
Figura 25. Acompañamiento en fundida de elementos estructurales [FOTO]. Fuente: Elaboración propia, 2019.

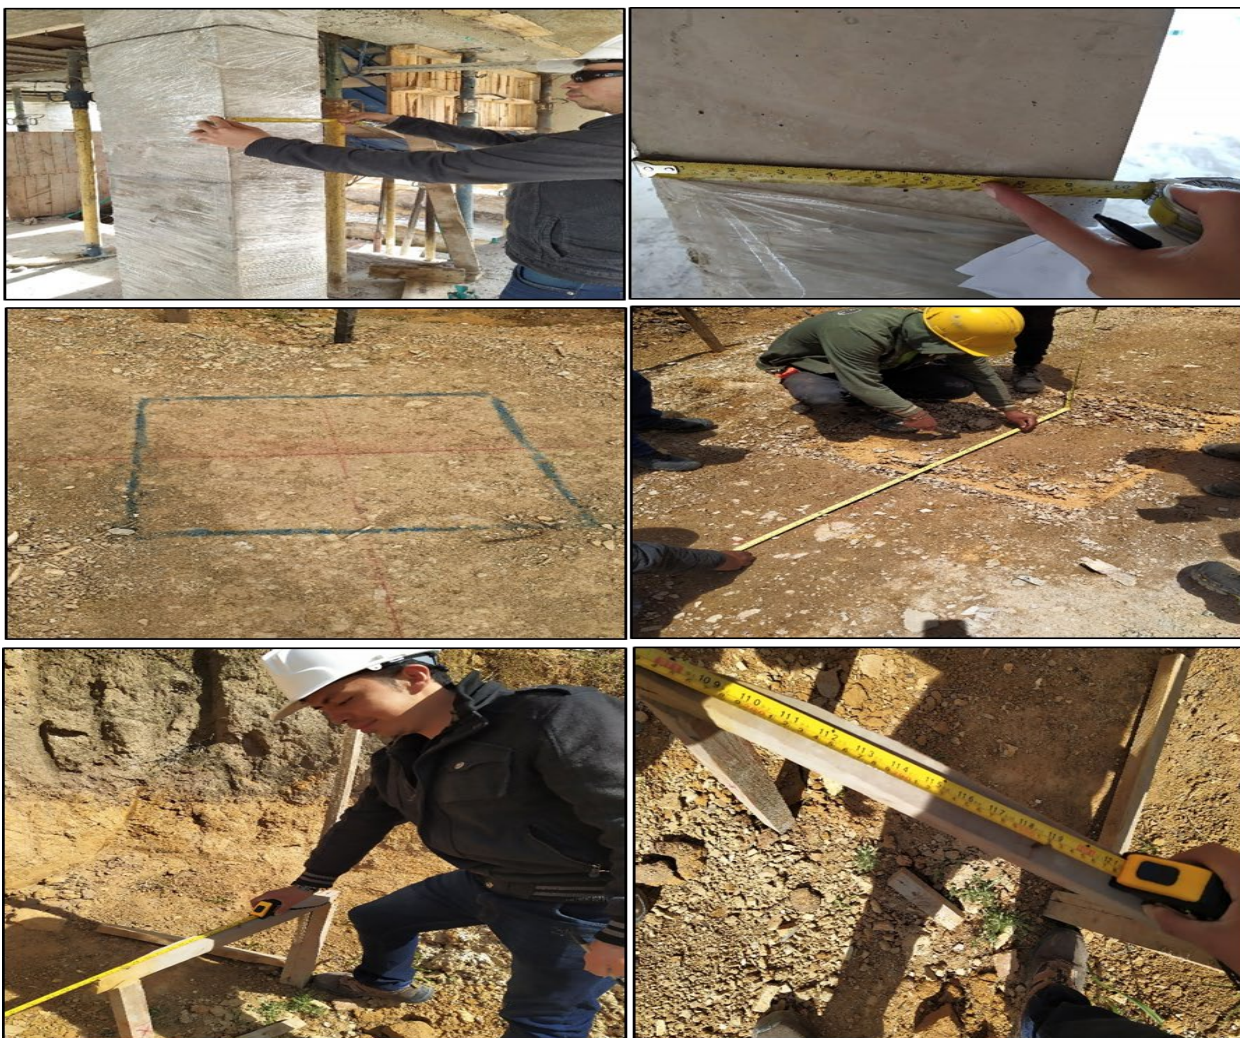
4.1.3 Verificación de medidas, de acuerdo a los planos. Para esta actividad se realiza verificación de medidas en obra con respecto a los planos, se comprueba que las dimensiones en elementos como columnas, columnetas, escaleras y zapatas sean las de diseño, de igual forma se verifican los ejes del replanteo para las 90 unidades de vivienda, del proyecto que está en ejecución. En la Figura 26 se aprecia las actividades anteriormente mencionadas:

Figura 26. Verificación de medidas en elementos estructurales y ejes [FOTO]. Fuente: Elaboración propia, 2019.

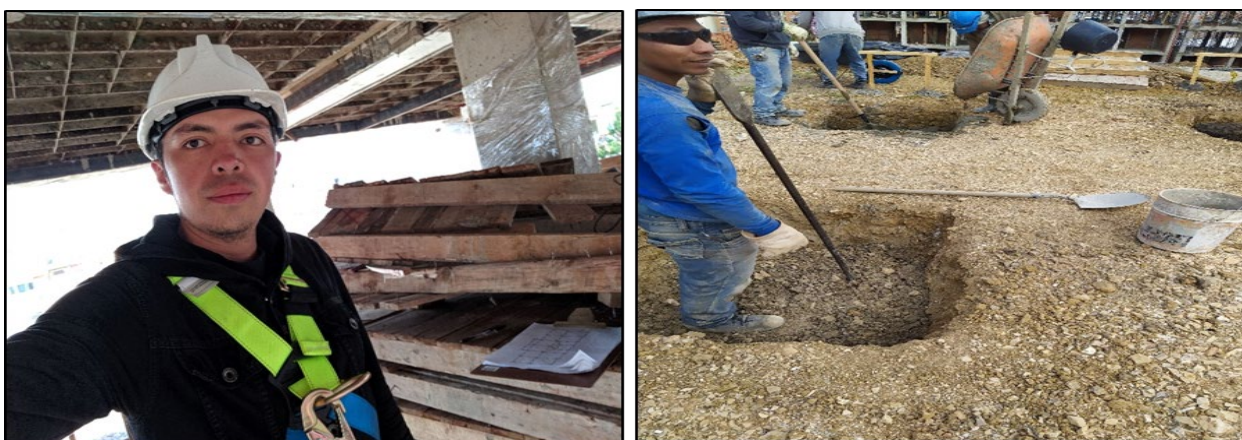
Figura 27. Implementación de EPP's (Elementos de protección personal) [FOTO]. Fuente: Elaboración propia, 2019.

Dentro de las actividades que se deben ejecutar para implementar el SSST (Sistema de seguridad y salud en el trabajo), se realizan charlas de capacitación una vez a la semana, donde se explica a los trabajadores sobre el correcto uso de los EPP's (Elementos de protección personal), la importancia del orden en los sitios de trabajo, reconocimiento de rutas de emergencia y brigadistas que brinden los primeros auxilios en las situaciones que lo requieran.

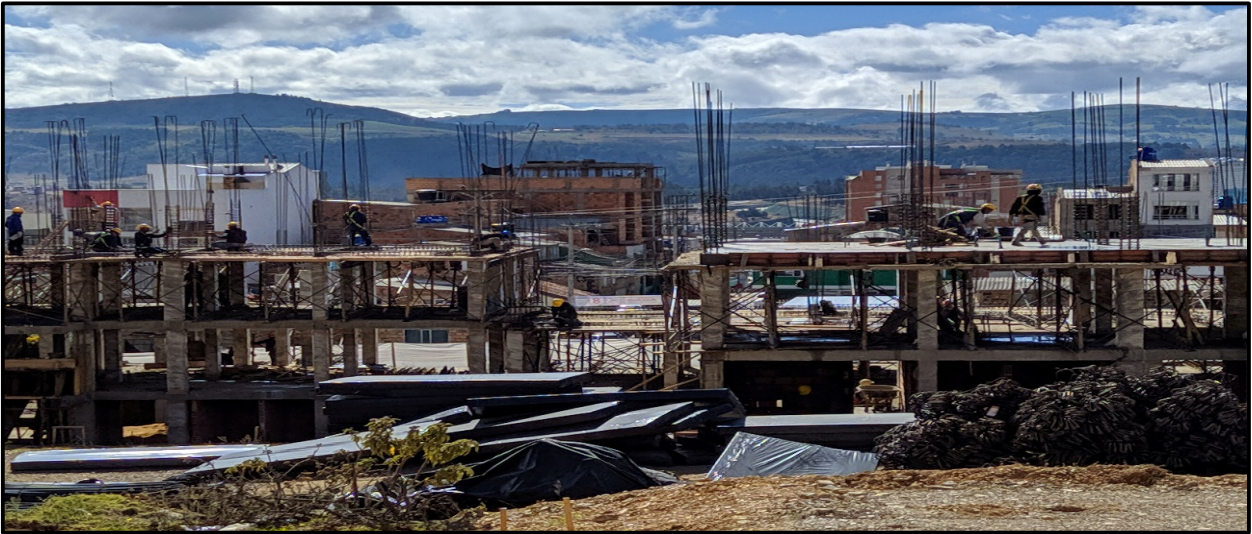
Figura 28. Supervisión a trabajadores realizando trabajo en alturas con su respectivo arnés, punto de anclaje y enganchados a una línea de vida horizontal [FOTO]. Fuente: Elaboración propia, 2019.

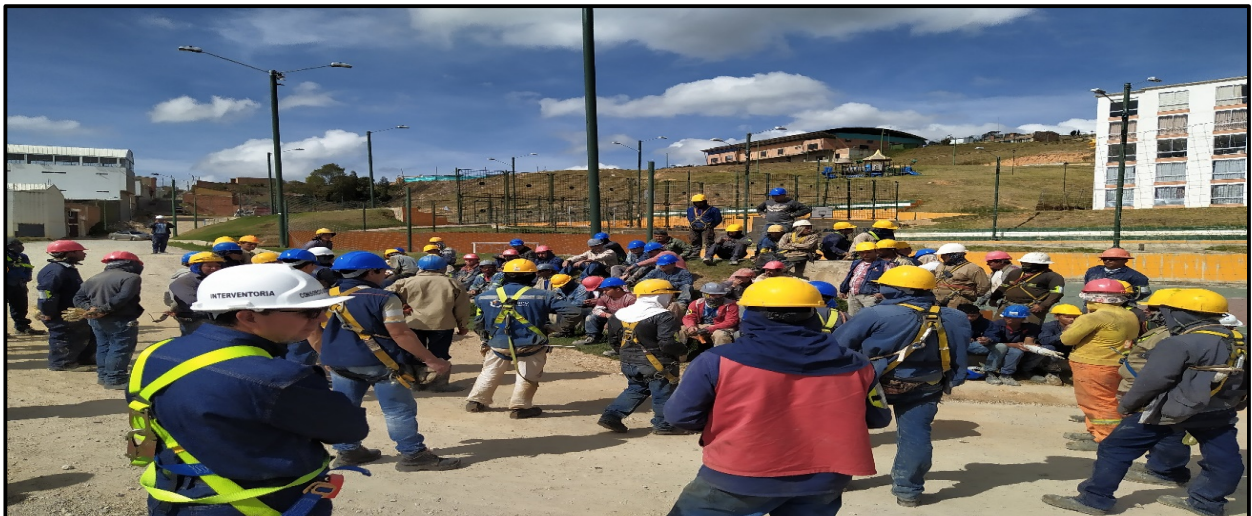
Figura 29. Día de simulacro nacional para atender situaciones de emergencia y evacuación [FOTO]. Fuente: Elaboración propia, 2019.

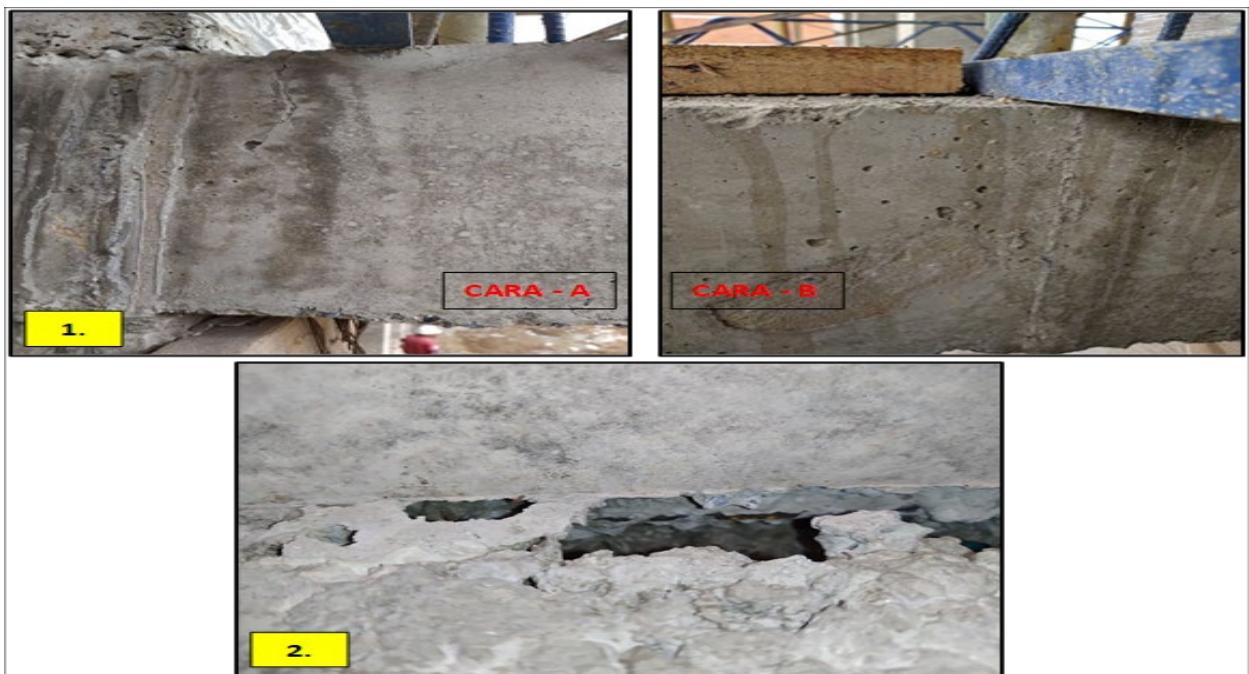
Figura 30. Patologías en elementos estructurales, multifamiliar Torres del parque [FOTO].
Fuente: Elaboración propia, 2019.

- 1. Posible falla por adherencia:** El concreto no completa su ciclo de fraguado, lo que originó fisuración en la parte externa, el elemento contaba con apoyos verticales. Pero por diversos factores no se controló la carga aplicada, lo que produjo la patología.
- 2. Agrietamiento:** Se presenta esta patología por condiciones internas del material, su posible causa es un mal vibrado del concreto y por mal manejo constructivo.
