**Evaluación de riesgos sobre la calidad del agua en el Acueducto Rural El Tobal,  
Subachoque, Cundinamarca; en el marco del Plan de Seguridad del Agua.**

Proyecto de grado para optar al título de:  
**Ingeniero Ambiental**

Universidad Santo Tomás  
Facultad de Ingeniería Ambiental  
Bogotá D.C.  
2016.

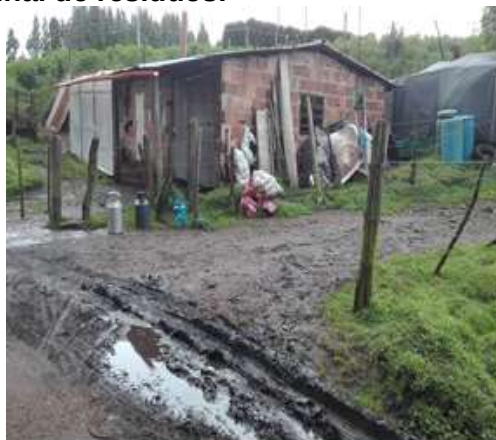
**Imagen 2. Disposición final de residuos.**

- a) Disposición inadecuada de los envases y empaques de los productos químicos: estos son usados en los cultivos que se desarrollan en la parte alta de la Vereda Pantano de Arce, como se puede apreciar tanto en la imagen 2 y 3, los envases son acumulados en costales para ser dejados al lado de las viviendas durante algunos días, luego son incinerados en huecos profundos, a la intemperie, causando posiblemente precipitaciones de los elementos químicos que se percolan en el suelo y subsuelo, llegando a las fuentes subterráneas de agua; o en su defecto estos envases son arrojados al cauce de la Quebrada el Bobal, la cual vierte sus aguas a la Quebrada el Salitre, creando o aumentando la probabilidad de encontrar concentraciones de sustancias propias de los agroquímicos usados en los cultivos de papa y arveja.

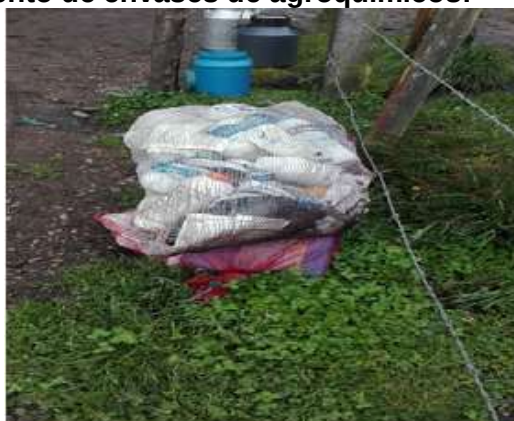
**Imagen 3. Almacenamiento de envases de agroquímicos.**

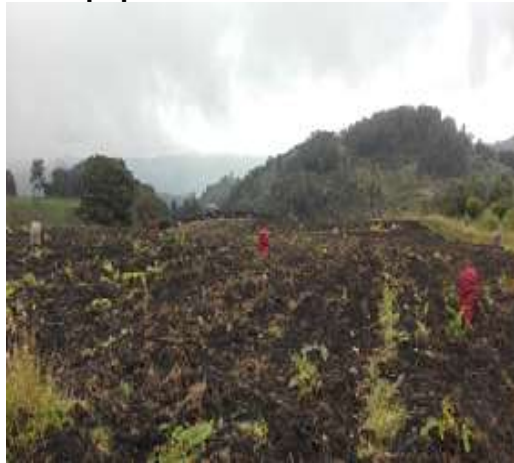
**Imagen 4. Zona de cultivo de papa.**

- b) Actividades agrícolas: el cultivo predominante en la zona es el de la papa, el cual abarca grandes extensiones de tierra al ser la actividad económica más importante del municipio de Subachoque, en condiciones de relativa normalidad se llevan a cabo dos ciclos marcados de establecimiento de cultivos el primero entre los meses de enero a marzo y una segunda época entre los meses de junio y agosto [21]. La Vereda Pantano de Arce al encontrarse entre los 2500 y 3000 msnm es considerada una zona de producción óptima [21].

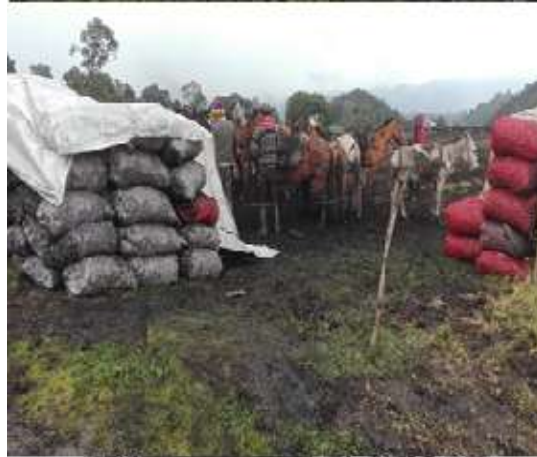
**Imagen 5. Medios de carga y transporte**

el año; en la imagen No. 5 se observa que para la fecha en que se realizó una de las visitas en uno de los predios se encontraba en la época de cosecha y extracción de la papa lo que conlleva a que por las difíciles condiciones climatológicas de ese día (lluvia durante todo el día) y las condiciones topográficas del terreno los bultos deban ser llevados a un lugar en donde el camión de carga pueda llegar con facilidad, para llevarlos al mencionado lugar es necesario usar la tracción animal para su carga y transporte según comentaron los trabajadores. Pero, así como en algunos lotes se realizaba la extracción de papa en algunos otros hasta ahora se empiezan labores de siembra o de adecuación del terreno para su posterior siembra, por lo que se puede analizar que en la zona se desarrollan los cultivos de manera alterna para tener producción durante la mayor parte del año.

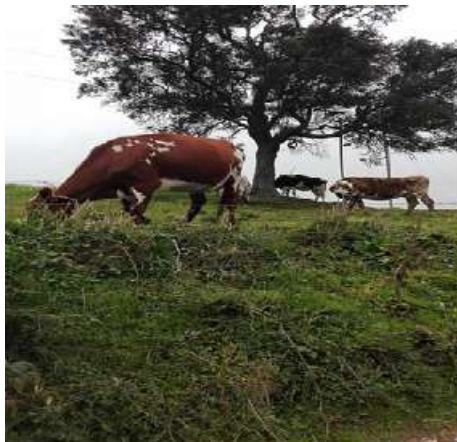
**Imagen 6. Ganadería**

la vereda El Tobal (ver imagen N° 6), lo que puede generar contaminación microbiológica por la materia fecal producida por los animales ya que en muchos lotes no existen barreras o “cercas” permitiendo que los animales tengan libre acceso a las fuentes de agua aumentando la probabilidad de contaminación debido a la intromisión y erosión del suelo. Otro de los peligros potenciales de la ganadería, es la compactación del suelo y desplazamiento de las rocas y piedras pendiente abajo, además que este tipo de animales consumen y destruyen la capa vegetal del suelo desencadenando el aumento de los procesos erosivos del suelo.

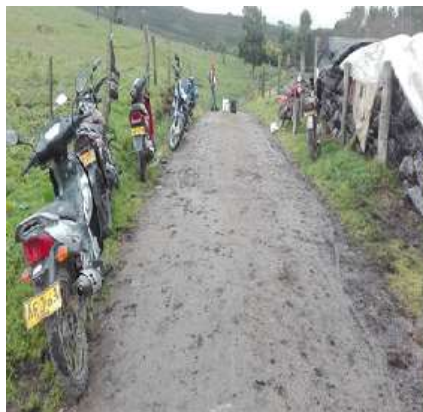
**Imagen 7. Carretera rural**

- d) Transporte: A la Vereda Pantano de Arce y Guamal las comunica una carretera sin pavimentar transitable por vehículos hasta el punto denominado la escuela de la Vereda Pantano y de ahí en adelante por las difíciles características solo pueden ser transitada por motos, caballos o tránsito peatonal como se observa en la imagen N°7. Claro esta que esta vía también es usada para la práctica de deportes extremos a motor como lo son, motociclismo en la modalidad de enduro, cross y trail. Esta carretera pasa por la Quebrada el Tobal en el punto “puente”, el cual también fue uno de los puntos de muestreo seleccionado para el desarrollo de este proyecto; los peligros asociados sobre la calidad del agua por el tránsito por la carretera son aumento de sólidos suspendidos por arrastre de la carretera destapada, derrame de productos (aceites, grasas) que modifiquen las características físicas y químicas del agua, contaminación microbiológica por la materia fecal y orina de los animales que transitan.
