TRABAJO SOCIAL EN EL MUNICIPIO DE SUTAMARCHÁN

UNIVERSIDAD DE SANTO TOMÁS SECCIONAL TUNJA  
FACULTAD DE INGENIERÍA  
INGENIERÍA CIVIL  
TUNJA  
2017

Trabajo social como requisito parcial para optar al título de  
Ingeniero Civil

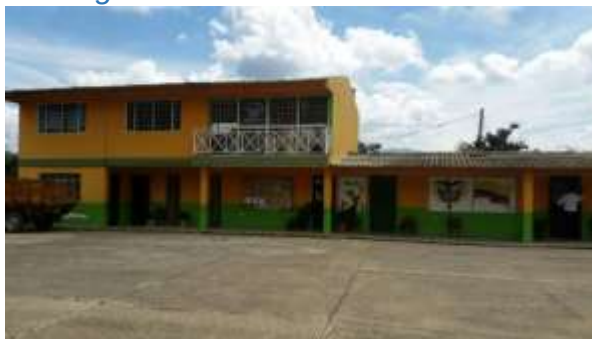
*Imagen. 1. Escuela santo Eccehomo*

- Se observa el entorno alrededor de la edificación a estudiar, para determinar la posible presencia de grietas, hundimientos, deslizamientos o cualquier anomalía en el terreno que pueda afectar la edificación, como se observa en la (imagen 1)

*En la imagen 1 se observa la escuela de Santo Eccehomo*

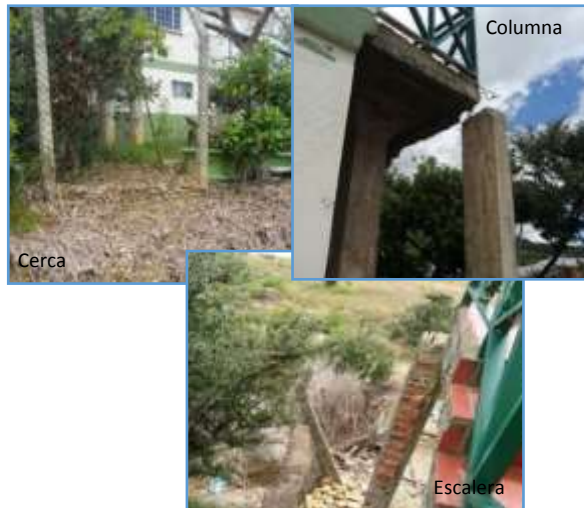
*Imagen. 2. Entorno de la escuela.*

*En la imagen 2 se observa el encerramiento y entorno que rodea a la escuela de Santo Eccehomo*

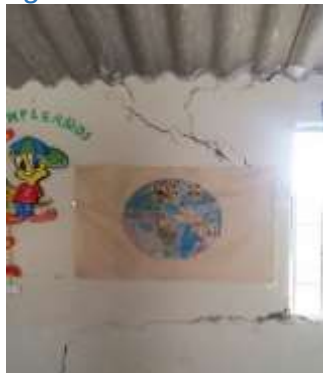
*Imagen 3. Muro restaurante*

*En la imagen 3. Se observan grietas a lo largo del muro del restaurante en la escuela de Santo Eccehomo*

Se evidenciaron diferentes patologías que afectan la estabilidad de las estructuras, en la escuela de Santo Eccehomo se encontró un salón y un restaurante con grietas con un ancho de cuatro centímetros (4 cm) y un largo hasta de un metro (1 m) como se evidencia en las imágenes (ver anexo 4) por las que se observa el restaurante que esta continuo y que presenta las mismas grietas, estas fallas se extiende por toda la estructura tanto en muros como en pisos, cabe mencionar que en la inspección ocular se encontró que la escuela está cerca de una cárcava la que ocasiona un desplazamiento del terreno, así mismo se realizó un concepto técnico y se delimito la zona de riesgo ya que en la escuela se dictan clases de transición a quinto de primaria lo que hace más importante la atención.

- Las fallas estructurales encontradas se explicaron verbalmente a la comunidad educativa, donde se aclara que la edificación es segura sólo parcialmente y que se debe restringir el acceso a las áreas designadas como inseguras, demarcándolas con alguna cinta que tengan la inscripción de PELIGRO.
- De igual manera se procede a hacer una elaboración de informe técnico notificando a los coordinadores para que se realicen los procedimientos que correspondan por parte de las autoridades pertinentes (remoción de escombros, apuntalamiento, evacuación, demolición de elementos en peligro de caer, etc.).

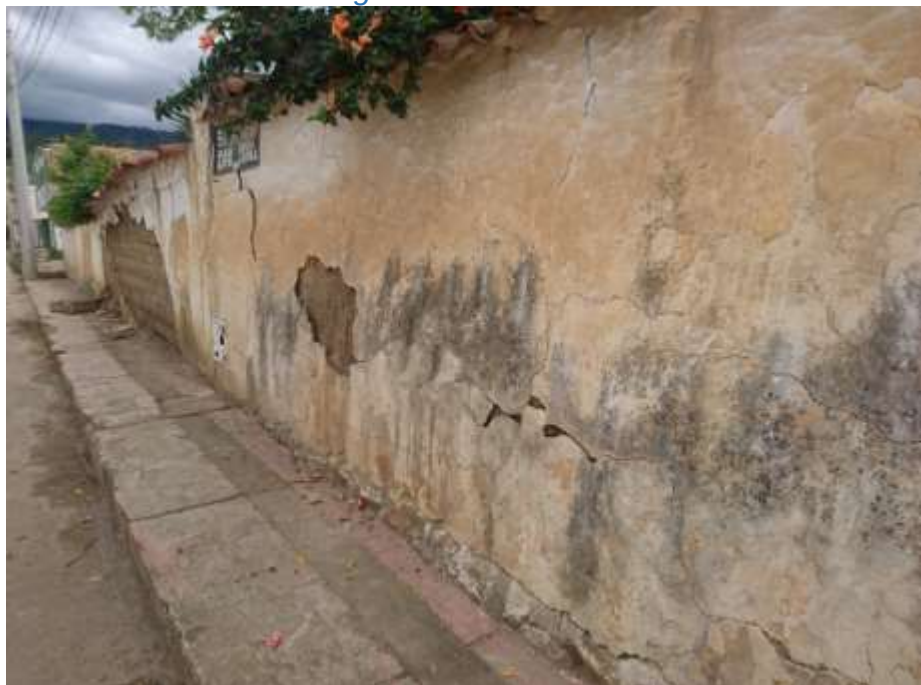
*Imagen 5. Muro calle 5.*

En la carrera 5 se observa una estructura de cerramiento desarrollado en adobe, el cual evidencia un alto deterioro por los diferentes factores climáticos y mecánicos del intemperismo que se desarrolla en ambientes expuestos durante largos periodos de tiempo.

*En la imagen 5. Vista frontal del muro.  
FUENTE: autor*

- Se establece como método correctivo de la situación del inmueble, la demolición total del cerramiento ya que el deterioro de la misma no garantiza el funcionamiento y seguridad de la misma.

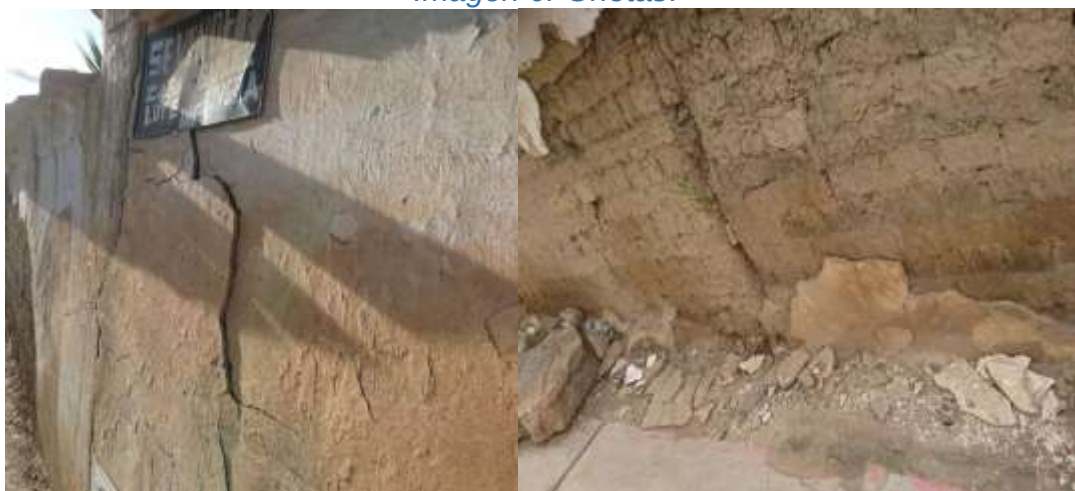
*Imagen 6. Grietas.*

- La edificación cuyo sistema estructural consiste en muros de adobe de dos metros veintiocho centímetros de altura, según se aprecia en la inspección ocular, registra afectación en la totalidad de sus elementos estructurales como grietas en gran parte del cerramiento, las cuales se pueden observar en las (*imágenes 5 y 6*) y las cuales permiten identificar los posibles asentamientos de los muros.

*En la imagen 6. Grietas presentes en los muros de cerramiento del predio.  
FUENTE: autor*

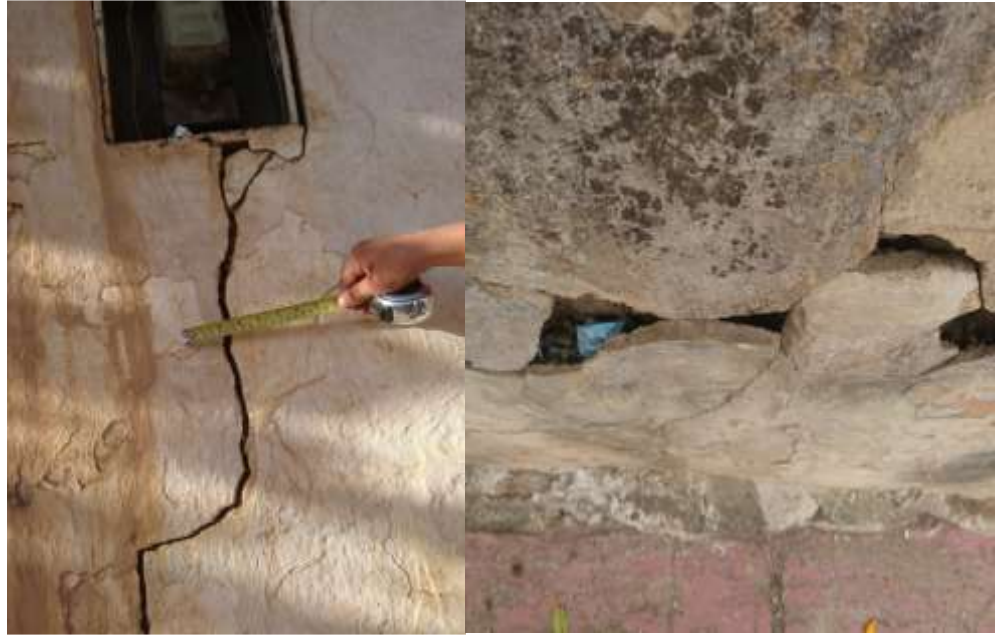
*Imagen 7. Grietas.*

- Dentro del cerramiento, se observan gran cantidad de plantas y maleza, que han causado daños directos a la estructura horizontal y vertical (*imagen 7*).

*En la imagen 7. Dimensión de las grietas en los muros de cerramientos  
FUENTE: autor*

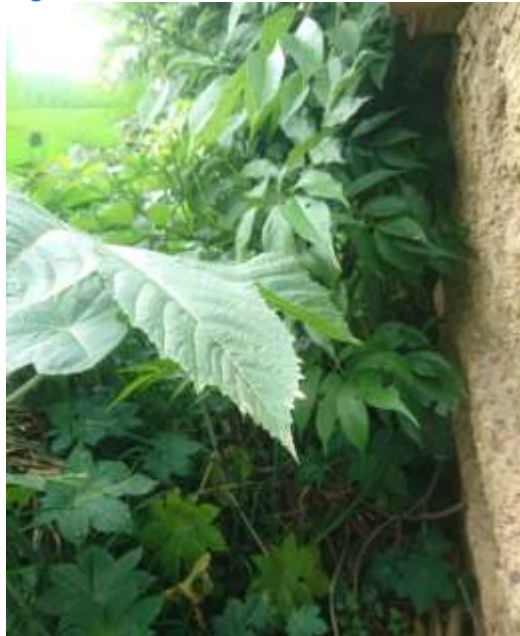
*Imagen 8. Parte interna del muro.*

*En la imagen 8. Plantas en la parte interna del muro.  
FUENTE: autor*

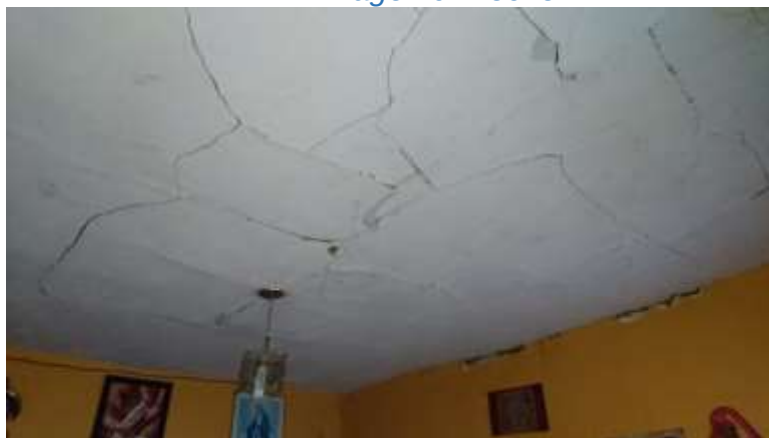
*Imagen 9. Techo.*

- En lo concerniente al techo de la vivienda en la parte construida con entramado de madera y teja de barro, se observa que el daño es producido por falta de mantenimiento, lo que generó el deterioro del entramado y posterior colapso parcial del techo, aunado a la sobrecarga de humedad por la falta de elementos transportadores y aisladores de agua, como lo son las

*En la imagen 9. Grietas presentes en el techo de entramado de madera, con tejas de barro tipo española.*

tejas de barro, que se encuentran rotas o faltantes, generando que el daño a la estructura superior no se pueda reparar. El proceder correcto es la demolición del techo, el cual ya presenta pérdida de gran cantidad de material de soporte.

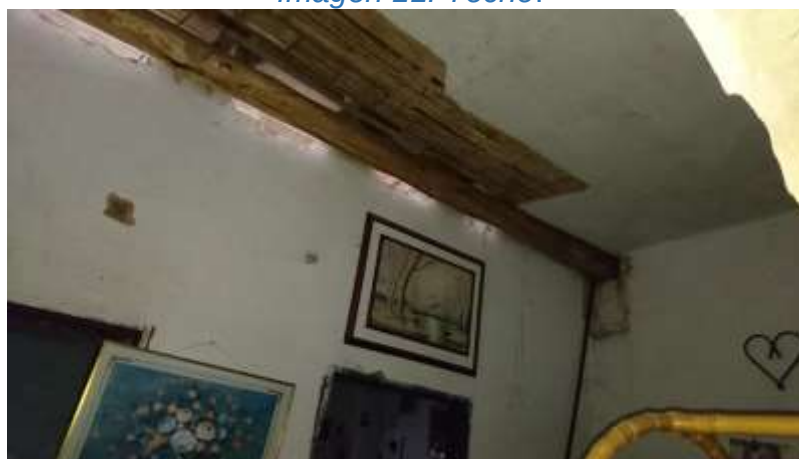
*Imagen 11. Techo.*

*En la imagen 11. Colapso parcial del techo por perdida de material de soporte.*

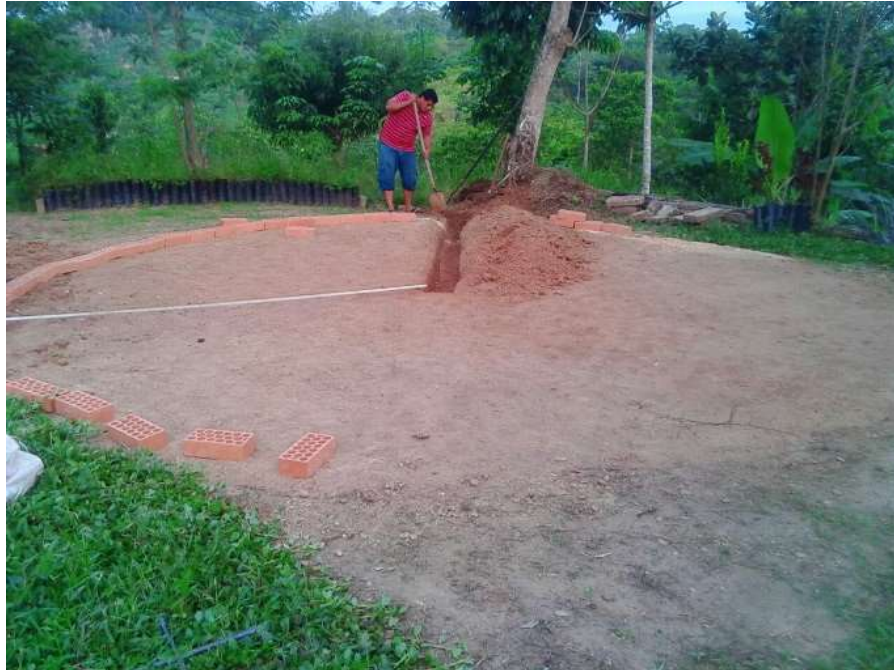
*Imagen 12: Replanteo y adecuación.*

- Disponer en la finca en la cual desarrollo mi actividad ganadera un espacio de 5,7 m de diámetro para la instalación del reservorio, que sea llano, es decir que no esté ubicado en ladera y que no tenga quiebres en la tierra, y que esté ubicado a una distancia no mayor a 60 m del tejado de donde se van a tomar las aguas lluvias.
- Realizar el desmonte del predio destinado para instalación del reservorio.
- Instalar una canal que recoja el agua de los techos de donde se va a tomar el agua lluvia.
- Estar presente durante la instalación del reservorio y tomar con atención la capacitación para su adecuado uso y reparación.

*Replanteo y adecuación de terreno donde se pretende construir el reservorio  
FUNTE: Autor.*

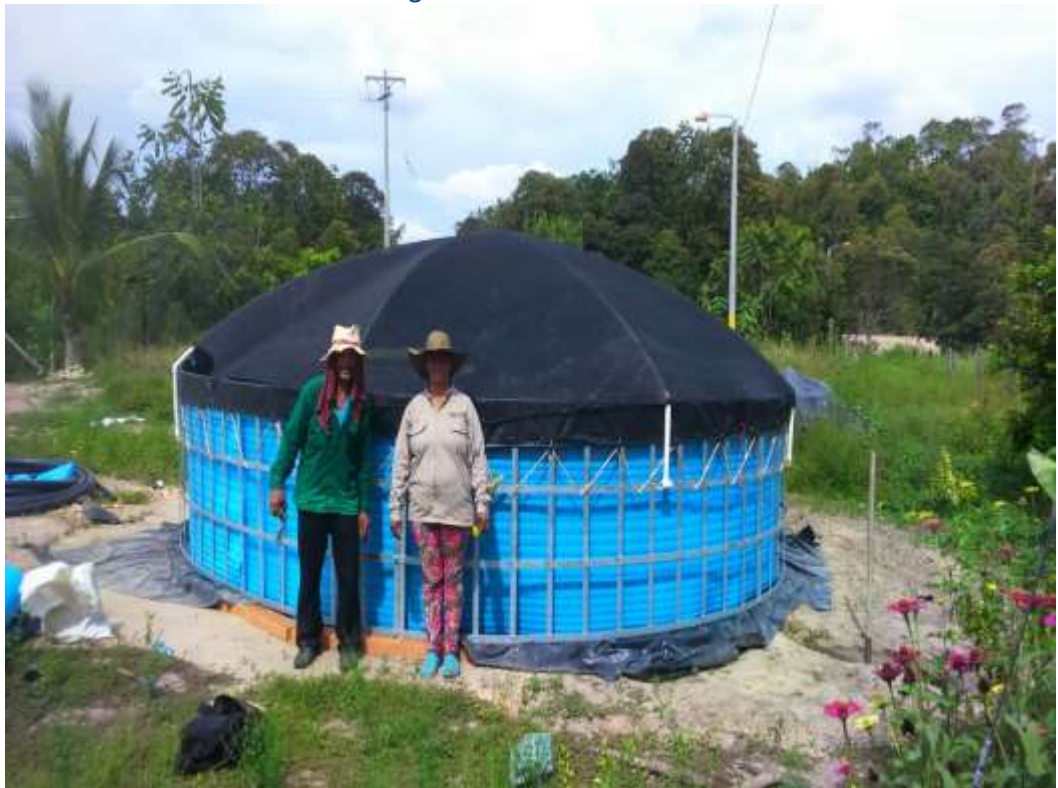
*Imagen 13: Reservorios.*

- Sistema para la recolección y distribución de aguas pluviales (200 m de manguera de polietileno peletizada material virgen calibre 60 de ½" x ml, + 50 m de Manguera de polietileno peletizada material virgen calibre 60 de 1" x ml, + 50 m de Manguera de polietileno peletizada material virgen calibre 60 de 2" x ml, + acoples, + llaves para administrar el paso del agua).
- 2 Bebederos portátiles en geomembrana de 200 litros, para ganado con sistema automático de llenado.
- Servicio de instalación en cada uno de los predios.

*Terminación y entrega del reservorio  
FUENTE: Autor.*

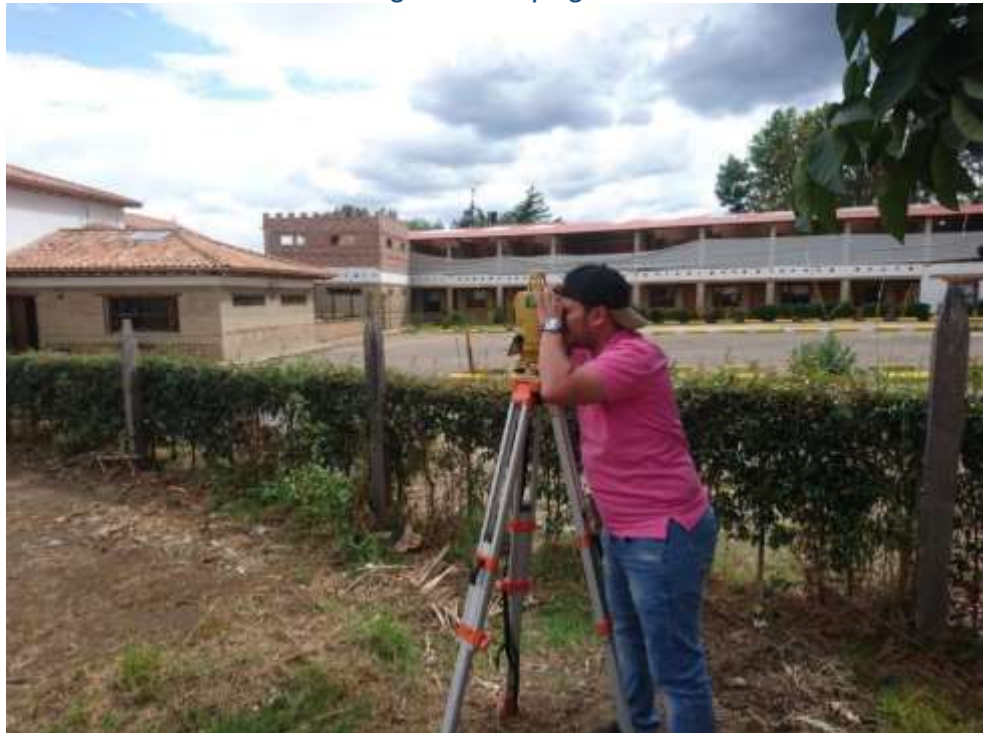
*Imagen 14: topografía*

*Levantamiento topográfico de predio de municipio sector centro  
FUENTE: Autor.*

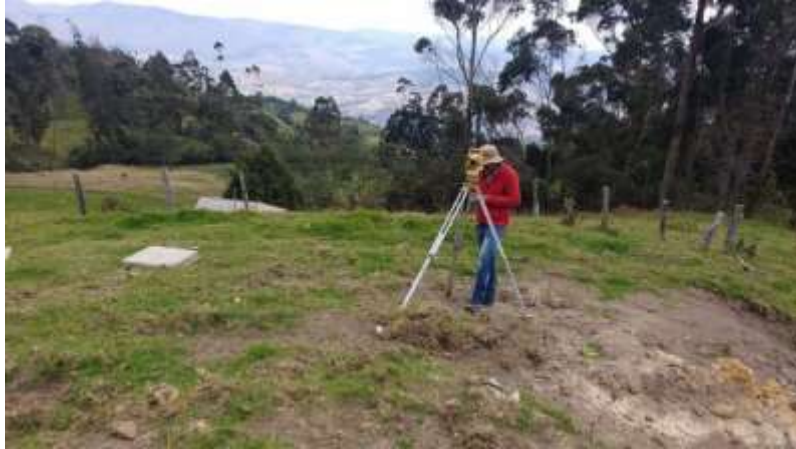
*Imagen 15: topografía*

*Levantamiento topográfico de predio de municipio sector el cedro*

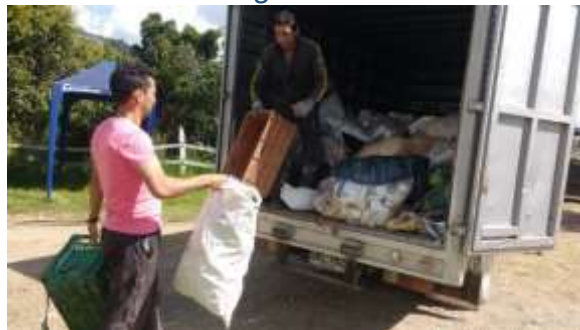
*Imagen 16: residuos*

*Recolección en la vereda cañón*

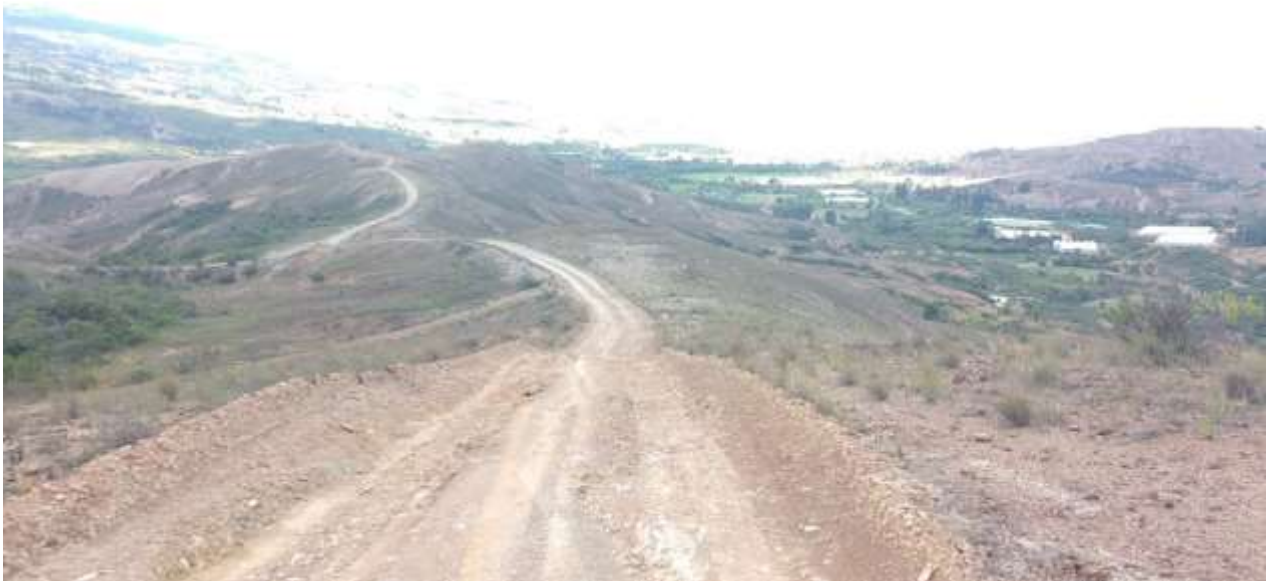
*Imagen 17: vías*

Para empezar con el desarrollo de esta actividad se atiende al llamado de la comunidad que reporta daños en las vías, se procede a realizar un recorrido por las diferentes vías, se lleva un registro fotográfico del camino como se evidencia en la (imagen 17) pasos que se encuentran en mal estado; posterior a ello se informó verbalmente al jefe de maquinaria de lo hallado y se emitió una orden directa para el traslado de material con el fin de reparar los daños encontrados; en muchos de los casos se efectúan estos arreglos con recebo, donde se utiliza una motoniveladora, un vibrocompactador con el fin de perfilar y nivelar la vía afectada.

*Reconocimiento de vías  
FUENTE: Autor.*

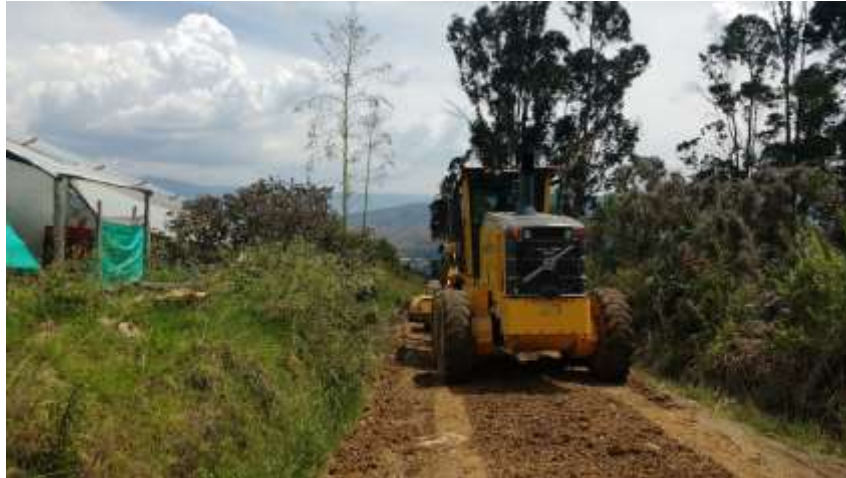
*Imagen 18: vías*

*Mantenimiento de vías rurales*

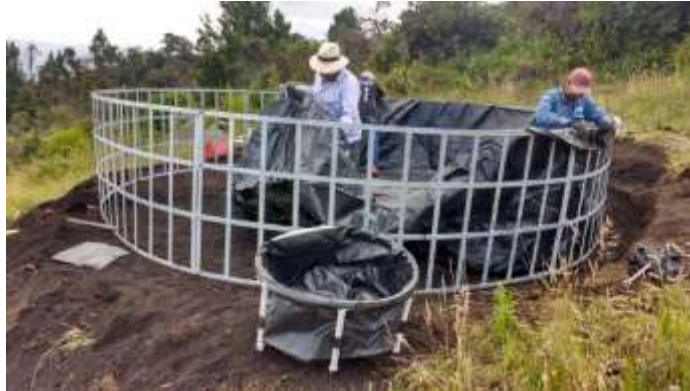
*Imagen 19: reservorios*

para la cimentación, de igual manera se solicitó un replanteo en forma circular de 6 metros de diámetro y un salidero en la parte central hacia un costado de veinte cm de profundidad como se muestra en la (imagen 19), después se hizo un montaje de la estructura metálica y por último se instaló la geomembrana, finalmente se desarrolló una capacitación donde se enseñó a los beneficiados la forma correcta de utilización.

*Construcción de reservorios*

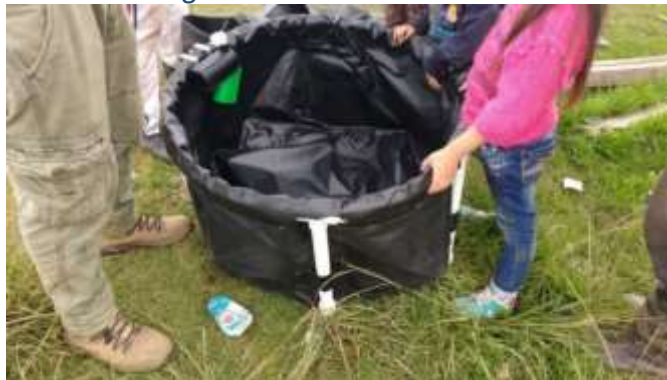
*Imagen 20: reservorios*

*Construcción y entrega de bebederos*

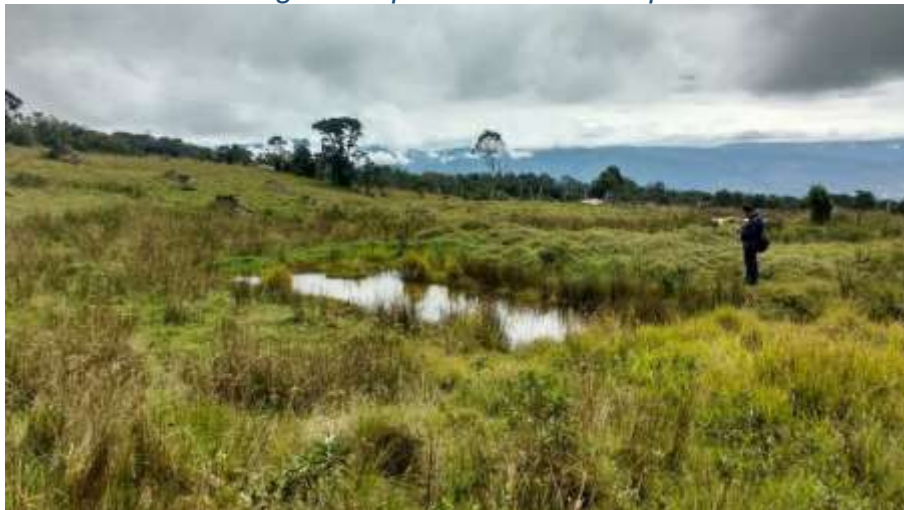
*Imagen 21: predios del municipio*

Estas visitas se desarrollaron con el fin de supervisar actividades que se realizan para conocer las dimensiones del terreno, ubicación y tipo de suelo que lo compone, por otra parte se hace un acompañamiento en el levantamiento topográfico para el reconocimiento de un predio donde se encuentra proyectada la construcción de un pozo profundo (ver imagen 21) en compañía del personal de Corpoboyacá correspondiente a la licencia ambiental, por otro lado se cumple con la asistencia en la ejecución de estudios de suelos en un predio donde se tiene proyectada la construcción de un reservorio que pretende abastecer de agua a dos acueductos de dos veredas en la parte alta.

*Reconocimiento de predio  
FUENTE: Autor.*

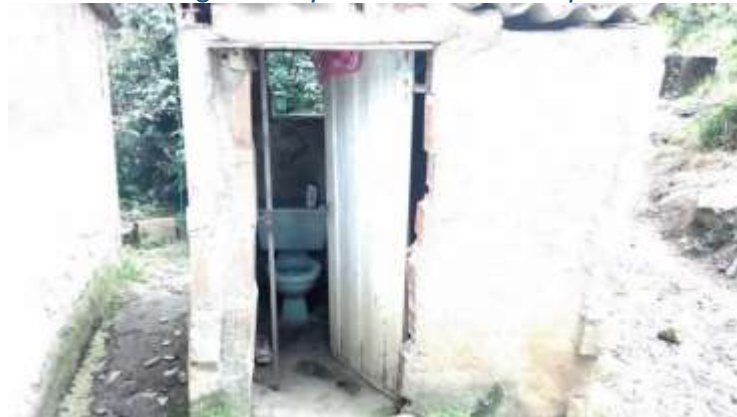
*Imagen 22: predios del municipio*

Se hizo una revisión y un diligenciamiento del formulario de diagnóstico para evaluar el estado de viviendas que pudieran ser contempladas en la construcción de unidades sanitarias, proyecto que se pasó a las diferentes entidades pertinentes para su aprobación y subsidio (ver imagen 22). Como primera medida se ejecutaron 50 visitas de las cuales se encontraron que existen 42 que tienen la necesidad y cumplían con los parámetros establecidos.

*Unidades sanitarias*

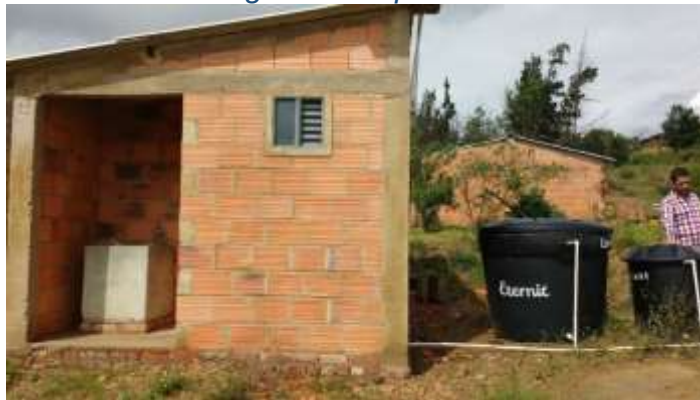
*Imagen 23: supervisión*

Esta revisión surge debido a unas quejas interpuestas por un beneficiario donde exigía el acompañamiento de la secretaria de planeación puesto que se estaba presentado una demora y algunas falencias en el progreso del proyecto (ver imagen 23), se procedió a la visita de los diferentes auxilios encontrando que había faltantes en la construcción y que no habían culminado la totalidad de las construcciones, fue así como se sugirió a los contratistas la reparación de las partes afectas y sin terminar, así como la construcción de los auxilios que no se han empezado.

*Supervisión de auxilios*
