**PRE-DISEÑO DE LOS MÉTODOS DE ESTABILIZACIÓN DE TALUDES  
REQUERIDOS PARA EL TRANSECTO DE LA VÍA ALBAN CORRALEJAS EN EL  
MUNICIPIO DE ANOLAIMA.**

**UNIVERSIDAD SANTO TOMÁS DE COLOMBIA  
FACULTAD DE INGENIERÍA CIVIL  
BOGOTÁ D.C  
2022**

**Trabajo de grado presentado para optar por el título de Ingeniero Civil**

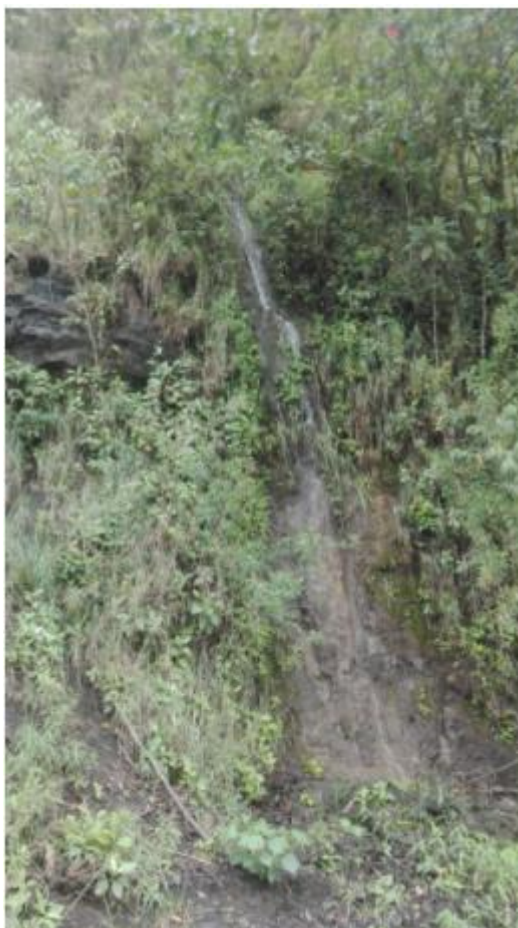
*Fotografía de agua brotando del talud.*

En la *imagen 35* se podía identificar el flujo de agua a lo largo del macizo rocoso, cuyo caudal variaba dependiendo de la intensidad de lluvias que se presentara en ese día, esto puede dar evidencia de un suelo saturado con un nivel freático casi en superficie.

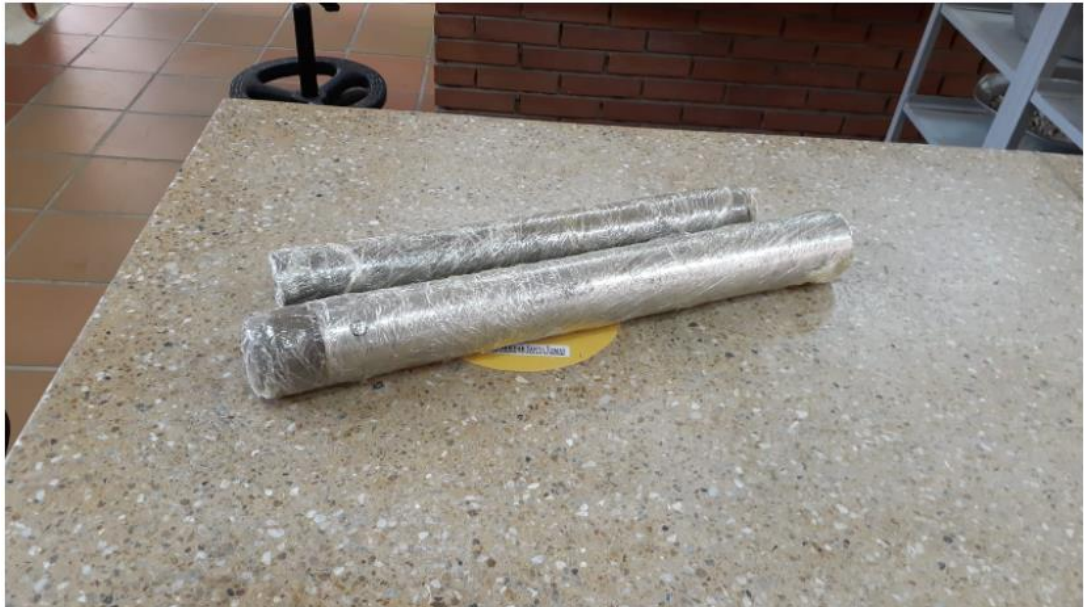
*Muestras extraídas en el tubo Shelby*

La muestra 1 (*Imagen 38*) a simple vista mostraba un alto contenido de roca lo cual impidió la realización de algunos laboratorios como el de densidad y compresión inconfiada que se mostrarán más adelante, mientras que la muestra 2 (*Imagen 39*) se podía ver un gran contenido de suelo con alguna intercalación de rocas, que si permitió el poder hacer estos laboratorios.

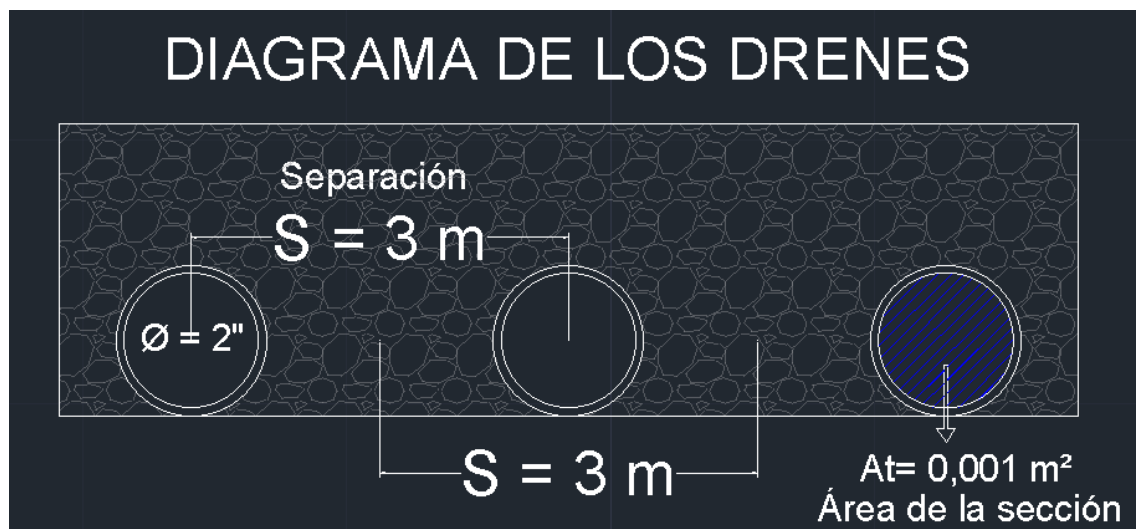
*Diagrama de las medidas de los drenes*

Obteniendo el valor de la permeabilidad de cada dren y poniéndolo en el modelo se obtiene el siguiente resultado (Imagen 71):
