EVALUACIÓN DE LA CALIDAD DEL AGUA POR MEDIO DE UN ANÁLISIS  
FISICOQUÍMICO A PARTIR DE LAS ACTIVIDADES ANTRÓPICAS DESARROLLADAS  
EN EL CAÑO BANDERAS, MUNICIPIO DE PUERTO LÓPEZ - META.

UNIVERSIDAD SANTO TOMÁS  
INGENIERÍA AMBIENTAL  
VILLAVICENCIO  
2020

Trabajo de Grado presentado como requisito para optar al título de Ingeniero Ambiental

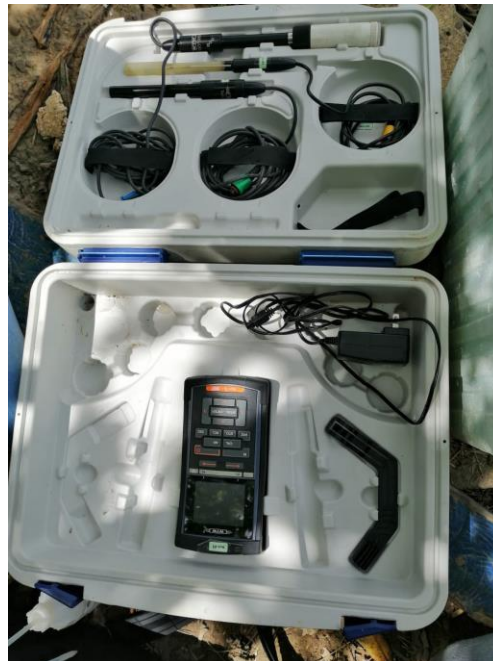
La toma de datos in-situ se realizó por medio del equipo Multiparámetro Wtw 3630 (ver fotografía 1), el cual fue facilitado por el laboratorio de la Universidad Santo Tomás sede Villavicencio, se hace hincapié que el equipo fue entregado calibrado por el personal de laboratorio de Aguas para su respectivo uso, en donde se tomó una sola medición de los parámetros pH, conductividad, oxígeno disuelto y temperatura.

*Fotografía 1.* Multiparámetro Wtw 3630. Por Diego Torres; Diana Güiza, 2019.

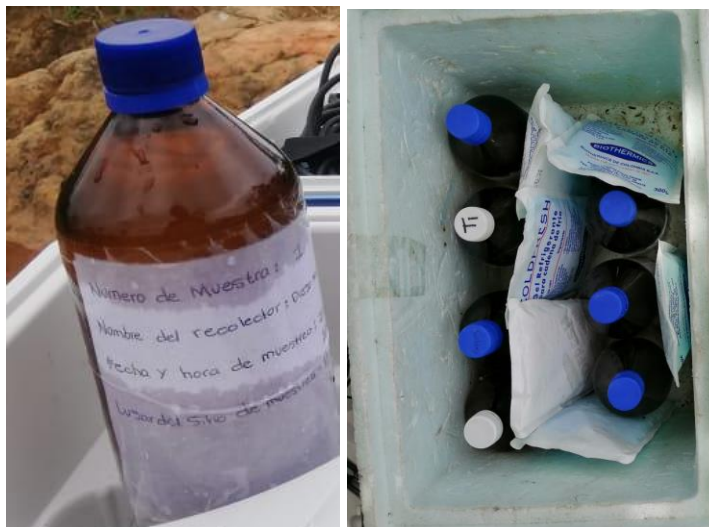
Las muestras recolectadas fueron debidamente rotuladas con la información de número de muestreo, nombre del recolector, fecha, hora y lugar de la muestra (Ortíz, 2011b); de igual manera, fueron conservadas a temperatura máxima de 4°C y transportadas en neveras de poliestireno expandido (icopor) en su interior se ubicaron seis compresas de gel, además de hielo para mantener la temperatura; de igual manera se utilizó un termómetro para verificar la temperatura y seguir los lineamientos de la NTC-ISO 5767-3, se utilizó un frasco de vidrio ámbar de 500 ml en cada una de las estaciones; los cuales se purgaron con agua del afluente (3 veces), previo a la toma de muestra. (Ver fotografía 3).

*Fotografía 3. Rotulación y conservación de muestras. Por Diego Torres; Diana Güiza, 2019.*

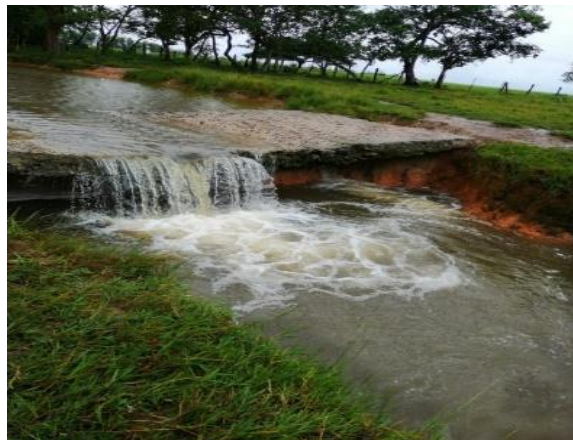
Para conceptualizar con mayor claridad la información recolectada se agrupó la información por estaciones de muestreo. Se observa en la fotografía 4 el inicio del caño Banderas, donde esta área es alimentada por la laguna (pozo treinta).

*Fotografía 4.* Inicio del caño Banderas. Por Diego Torres; Diana Güiza, 2019.

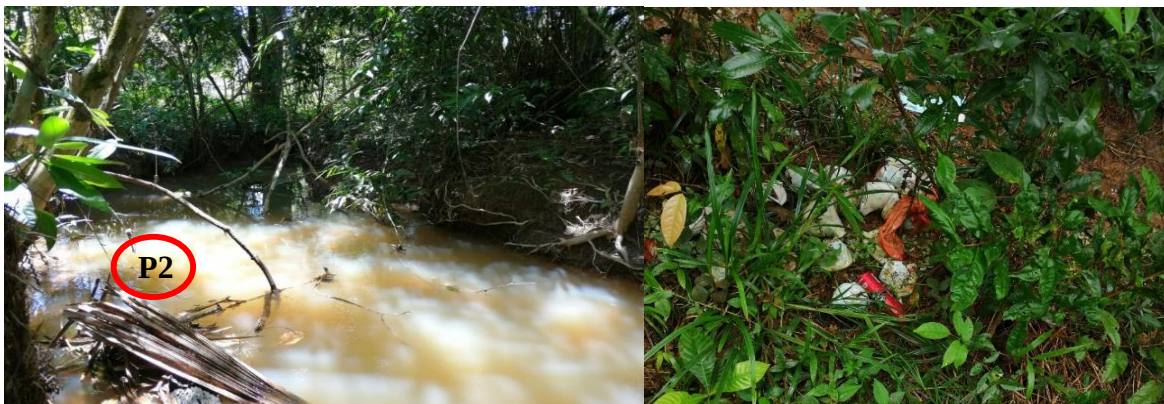
Al observar la fotografía 6, se presenta la estación dos y esta área presenta condiciones boscosas y al interior del agua hay hojarasca; para destacar durante el muestreo se identificaron residuos sólidos como bolsas de basuras, botellas plásticas, envolturas de paquetes, entre otros.

*Fotografía 6.* Estación 2. Bosque de rivera. Por Diego Torres; Diana Güiza, 2019.

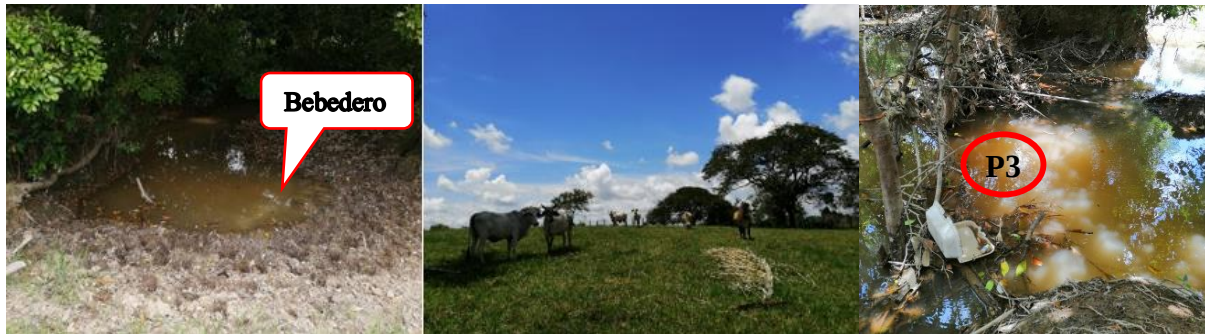
La fotografía 7 describe la estación tres de izquierda a derecha, en donde el terreno es utilizado como bebedero natural del ganado, siendo utilizado en sus dos márgenes para el tránsito del mismo; además se evidencia presencia de fauna silvestre como terecay y babillas; de igual manera en el interior del agua hay presencia de desechos sólidos.

Fotografía 7. Estación 3. Bebedero natural. Por Diego Torres; Diana Güiza, 2019.

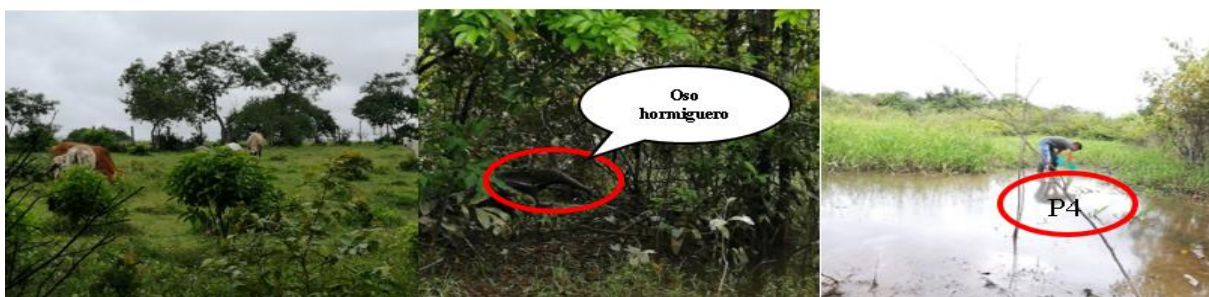
En la fotografía 8 se evidencia la cría de ganado y algunas áreas boscosas donde habitan especies como el oso hormiguero. En la estación cuatro, se observa la presencia de vegetación acuática y se estima que en ciertos puntos el agua es lentic.

Fotografía 8. Estación 4. Cuerpo de agua lentic. Por Diego Torres; Diana Güiza, 2019.

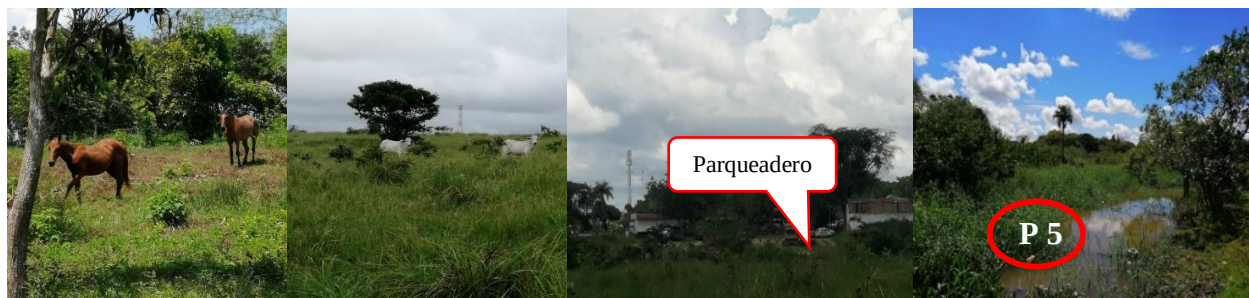
La fotografía 9 muestra la estación cinco donde hay presencia de cría ganado bovino y caballos; en la margen izquierda se encuentra ubicado un establecimiento de mantenimiento y reparación de vehículos automotores e igualmente un parqueadero para vehículos de carga pesada.

Fotografía 9. Estación 5. Vegetación acuática. Por Diego Torres; Diana Güiza, 2019.

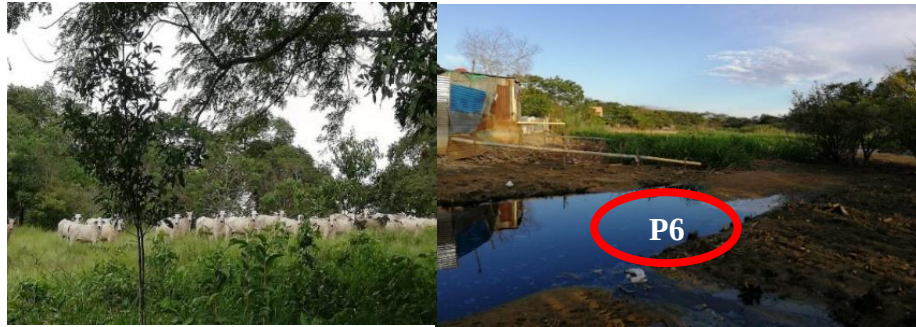
En la fotografía 10 se observa la estación seis de muestreo y de igual manera la presencia de actividad ganadera en la margen derecha del cauce; también se puede evidenciar los vertimientos puntuales realizados por los asentamientos irregulares, situación que genera proliferación de olores ofensivos.

*Fotografía 10.* Estación 6. Asentamientos. Por Diego Torres; Diana Güiza, 2019.

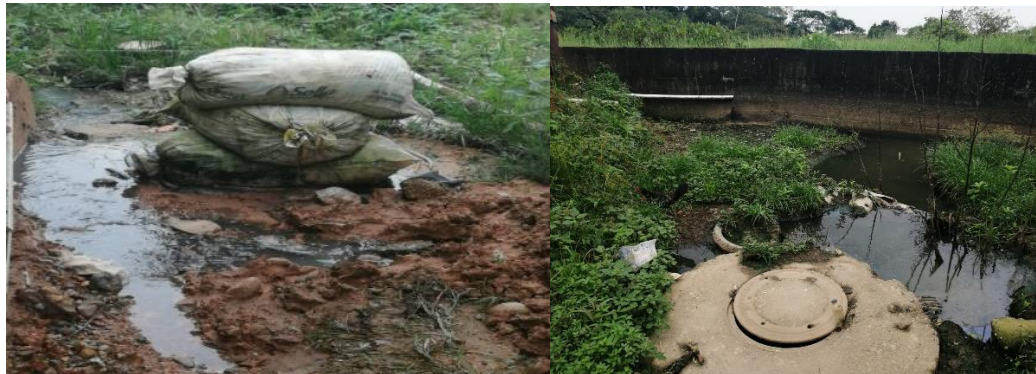
En la fotografía 11, los habitantes de estos asentamientos ubican residuos sólidos cerca de la margen del caño Banderas, obstaculizando el flujo de agua, y alterando las condiciones del suelo. Así mismo, se observa que el sistema de alcantarillado del municipio no funciona en este sector, debido a que las condiciones geográficas imposibilitan el recorrido de las aguas residual, ocasionando rebosamiento de este.

*Fotografía 11.* Contaminación por agua residual y presencia de residuos sólidos. Por Diego Torres; Diana Güiza, 2019.

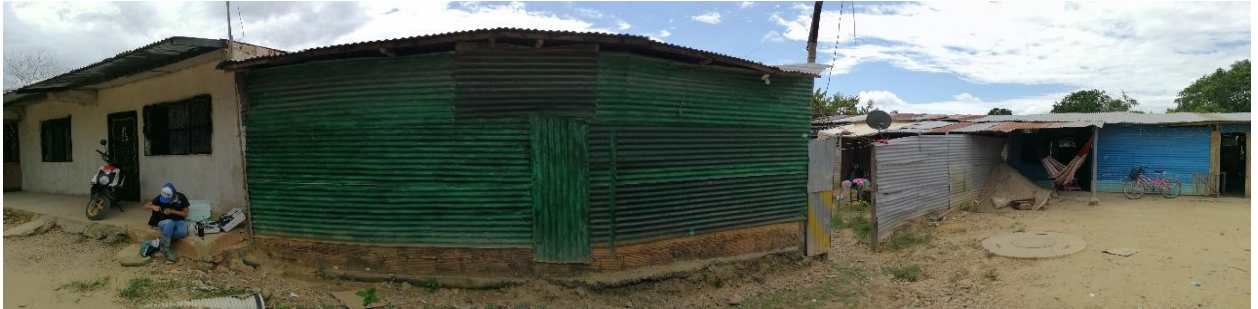
En la fotografía 12, las condiciones de infraestructura de los asentamientos irregulares tienen características diferentes, algunas construidas en material de tejas de zinc, otras en concreto y madera; se destaca que estas viviendas no están conectadas al sistema de alcantarillado Municipal, ya que el Municipio de Puerto López Meta no puede invertir dineros públicos para la instalación

del alcantarillado en asentamientos irregulares, por ende vierten sus aguas residuales a la fuente hídrica más cercana, en este caso al caño Banderas.

*Fotografía 12.* Condiciones de infraestructura de los asentamientos irregulares. Por Diego Torres; Diana Güiza, 2019.

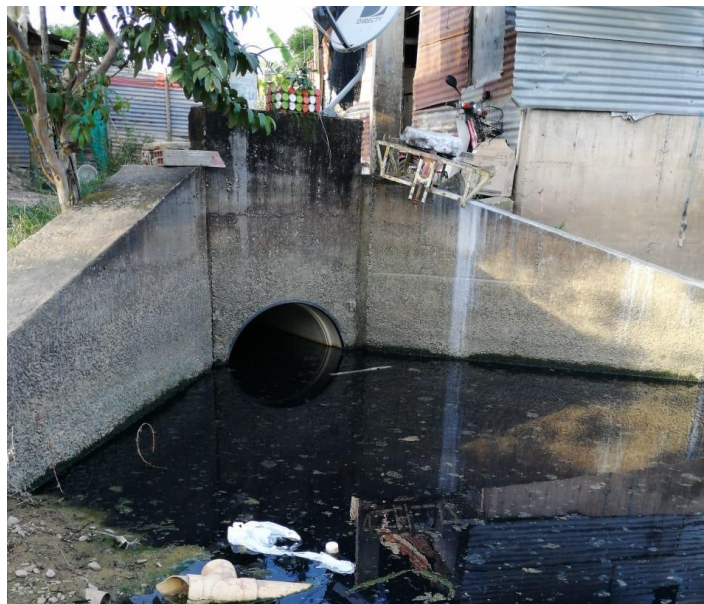
En la fotografía 13 se muestra el drenaje de las aguas servidas de los barrios Policarpa, Santander, Guadalupe Salcedo, Centro y Abel Rey, siendo un emisor más de contaminación de aguas residuales domesticas al caño Banderas por parte de la empresa de servicios públicos del municipio de Puerto López (Ortiz, 2011a).

*Fotografía 13.* Drenaje de aguas servidas Barrio Policarpa. Por Diego Torres; Diana Güiza, 2019.

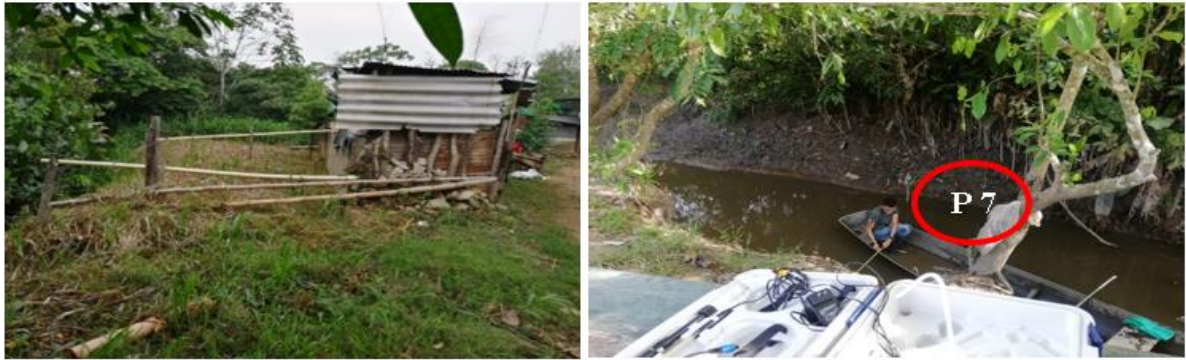
En la fotografía 14 se observa la estación siete y es el área del ultimo muestreo, donde se visualiza en la fotografía la ubicación de uno de los focos de invasión de la ronda hídrica, al estar tan cerca al cauce utilizan tubos improvisados para eliminar las aguas residuales.

*Fotografía 14.* Estación 7. Terminación del caño Banderas. Por Diego Torres; Diana Güiza, 2019.

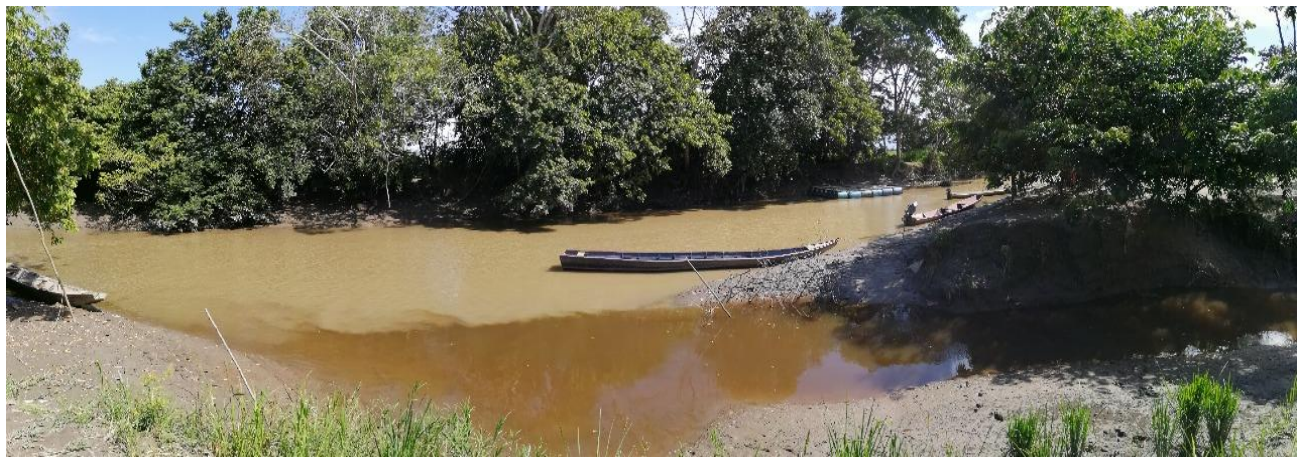
En la fotografía 15, a 30,9 metros abajo de la última estación de muestreo se encuentra la desembocadura del caño Banderas al brazo del río Metica, allí se observa que la comunidad realiza actividades de pesca (ver fotografía 15).

*Fotografía 15.* Desembocadura del caño Banderas. Por Diego Torres; Diana Güiza, 2019.
