APOYO TÉCNICO A LA SECRETARÍA DE INFRAESTRUCTURA Y LA OFICINA  
DE GESTIÓN DEL RIESGO DE DESASTRES

UNIVERSIDAD SANTO TOMÁS SECCIONAL TUNJA  
FACULTAD DE INGENIERÍA CIVIL  
TUNJA  
2025

Pasantía para obtener el título de Ingeniero Civil

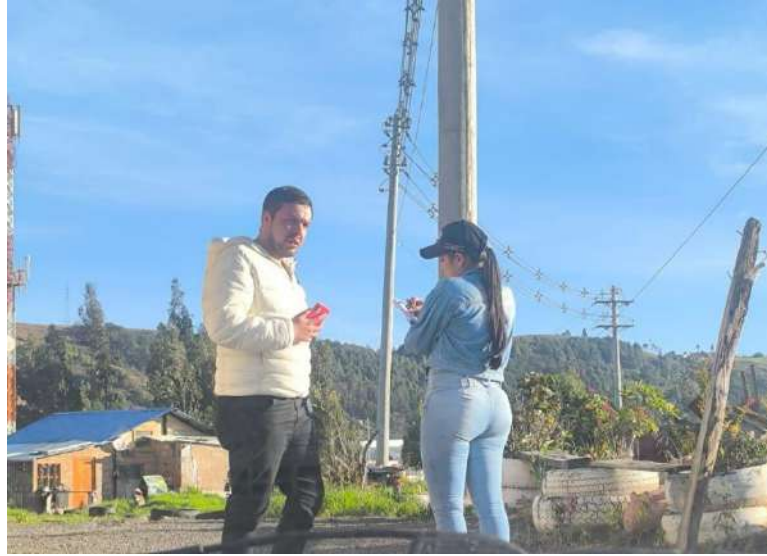
Figura 4. Recolección de datos de campo urbano

Además, se captura un **registro fotográfico** detallado de cada afectación y se georreferencian las coordenadas de latitud y longitud mediante dispositivos GPS o aplicaciones móviles especializadas, asegurando precisión en la localización.

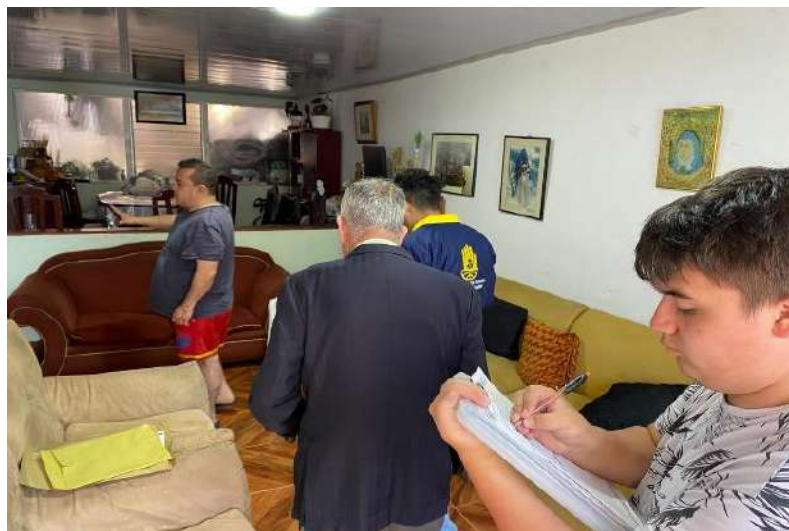
Figura 7. Inspección vivienda barrio Surinama.

Se realizó una inspección técnica estructurada a una vivienda ubicada en el barrio Surinama, afectada por un incendio ocurrido meses atrás. La actividad tuvo como objetivo evaluar el grado de afectación de los elementos constructivos principales y determinar la viabilidad de habitabilidad del inmueble. Se verificaron fisuras en muros de carga, afectaciones por altas temperaturas en la resistencia de elementos de concreto, y colapsos parciales en zonas de cubierta. Se estimó que aproximadamente un 45% del área construida presenta daños moderados a severos. Se observó fusión del cableado, afectación de tableros de distribución y riesgo de cortocircuito en puntos de conexión. Se recomendó la sustitución total del sistema eléctrico. Se identificó pérdida de techos en una habitación, afectando la impermeabilidad de los espacios; además, se registró deterioro de mobiliario y enseres esenciales. Además, se recopilaron datos sobre las necesidades prioritarias de los residentes, con el objetivo de determinar el tipo de apoyo requerido, ya sea en términos de materiales de construcción, reparaciones estructurales o ayudas humanitarias, contribuyendo a la recuperación integral de la vivienda y al bienestar de los afectados.

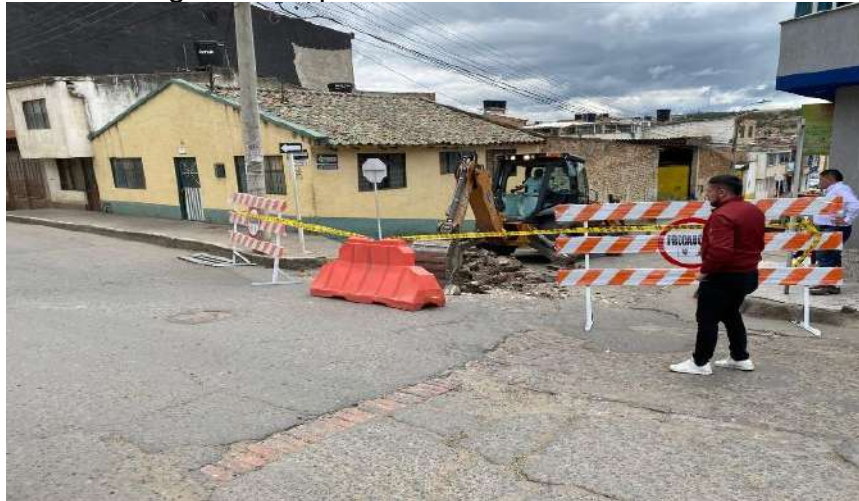
Figura 8. Inspección vía barrio La Florida.

En el barrio La Florida se realizó un acompañamiento técnico al secretario de Infraestructura y al equipo de maquinaria especializada durante las labores preliminares correspondientes a la intervención de una de las vías principales del sector. La actividad principal consistió en el desprendimiento y remoción controlada de la capa asfáltica existente, la cual presentaba un alto grado de deterioro funcional y estructural. Se identificaron patologías como agrietamiento tipo piel de cocodrilo, baches profundos y pérdida de adherencia superficial, lo que justificó técnicamente la remoción completa de la carpeta asfáltica. Se observó el uso de maquinaria pesada como retroexcavadoras, motoniveladoras y compactadoras.

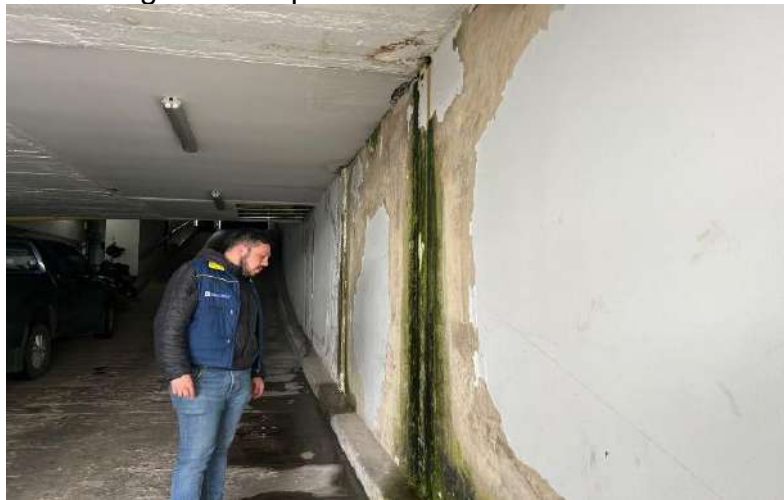
Figura 9. Inspección muro edificio DIAN.

Los hallazgos preliminares permiten inferir que la acumulación de humedad podría estar asociada a un sistema de drenaje deficiente o a un riego excesivo en el área ajardinada, lo que estaría generando una infiltración constante hacia el muro compartido. Este fenómeno puede afectar la durabilidad de los materiales y

- Evaluar el diseño y funcionamiento del sistema de drenaje del jardín.
- Considerar la instalación de una barrera impermeabilizante en el muro afectado.
- Realizar pruebas de humedad con equipo especializado para cuantificar el nivel de afectación y definir el tratamiento adecuado.

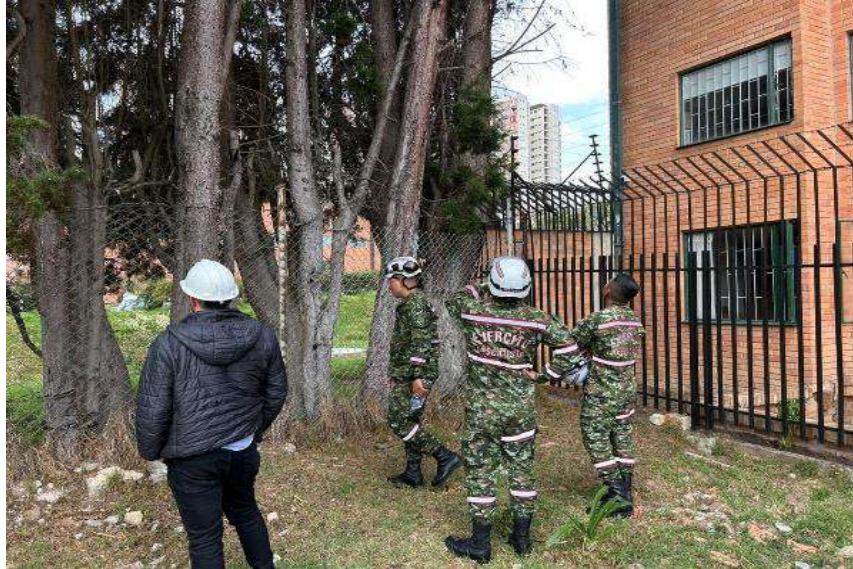
Figura 11. Visita arboles aledaños al conjunto residencial altos de capitolio

- ✓ Posibles riesgos estructurales a causa de la proximidad de raíces a los cimientos de viviendas.
- ✓ Obstrucción y deterioro de redes de servicios públicos, como acueducto y alcantarillado.
- ✓ Riesgos de caída de ramas sobre zonas comunes y peatonales, representando un peligro directo para la seguridad de los habitantes.

- ✓ Evaluación visual del estado de los árboles, incluyendo análisis de tronco, ramas y raíces.
- ✓ Revisión de la distancia entre los árboles y las estructuras cercanas, determinando que tres de ellos se encontraban a menos de 2 metros de edificaciones y redes subterráneas.
- ✓ Verificación de inclinaciones, presencia de ramas secas y cavidades que indicaran deterioro avanzado.

Con base en los hallazgos y atendiendo al principio de prevención y gestión del riesgo, se concluyó que los tres árboles con mayor grado de afectación representaban un riesgo inminente para la comunidad, razón por la cual se recomendó proceder con la tala preventiva y controlada de dichos ejemplares, siguiendo los lineamientos ambientales y técnicos correspondientes.

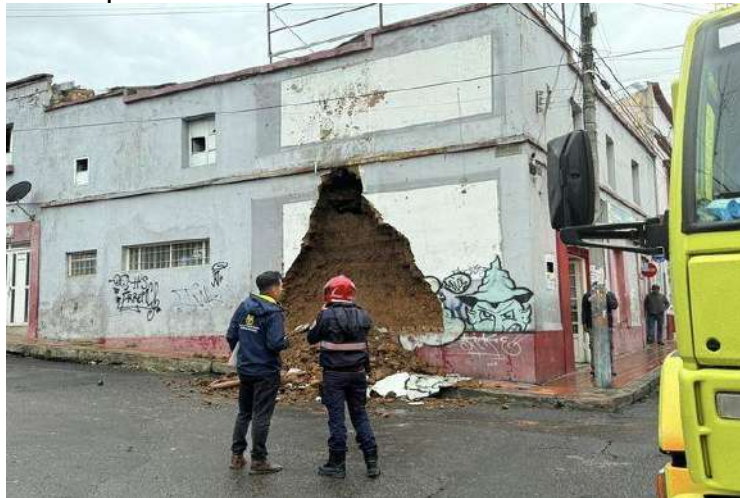
Figura 12. Inspección caída de muro en la calle 23 con carrera 12

Se realizó una visita técnica en el sector de la calle 23 con carrera 12 para atender el colapso parcial de una edificación, en articulación con el Cuerpo de Bomberos Voluntarios de Tunja y otras entidades del sistema municipal de gestión del riesgo. La intervención tuvo como propósito evaluar técnicamente las causas del colapso, determinar el alcance de los daños estructurales y activar protocolos de atención y recuperación inmediata.

- Se efectuó una evaluación visual detallada del inmueble colapsado, identificando signos previos de debilitamiento estructural, tales como fisuras profundas, pérdida de verticalidad en muros portantes y fallas por sobrecarga o deterioro del sistema constructivo. También se evaluaron posibles afectaciones en edificaciones aledañas, especialmente en muros medianeros y estructuras contiguas.

- En conjunto con el Cuerpo de Bomberos, se ejecutaron acciones de estabilización temporal de la estructura remanente, con el fin de prevenir colapsos secundarios. Asimismo, se coordinó con la Secretaría de Infraestructura y Planeación Municipal la planificación de acciones posteriores, contemplando la posibilidad de demolición controlada del inmueble afectado o su intervención estructural conforme a los resultados del diagnóstico técnico.

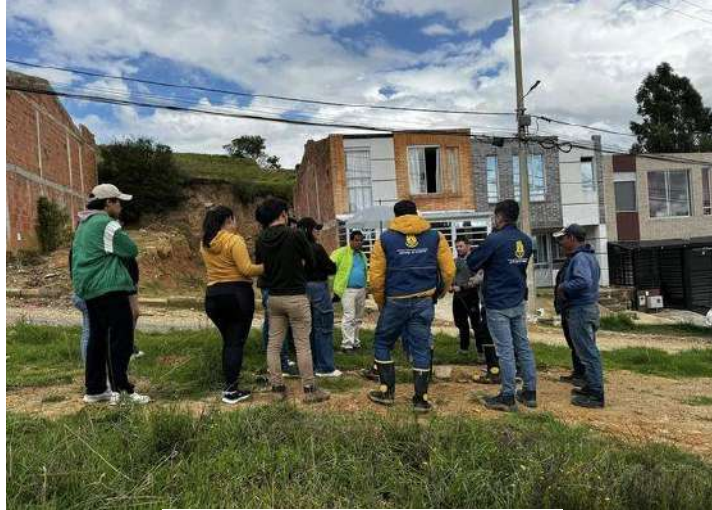
Figura 13. Visita técnica vereda La Colorada

Se llevó a cabo una visita técnica de verificación en la calle 74 con carrera 9, ubicada en la vereda La Colorada, en respuesta a un informe de paso de tierra presentado por la comunidad. Durante la inspección, se evaluarán las características del terreno afectado, considerando factores como la inclinación del área, la composición del suelo y las condiciones climáticas recientes que pudieron haber contribuido al estado del terreno.

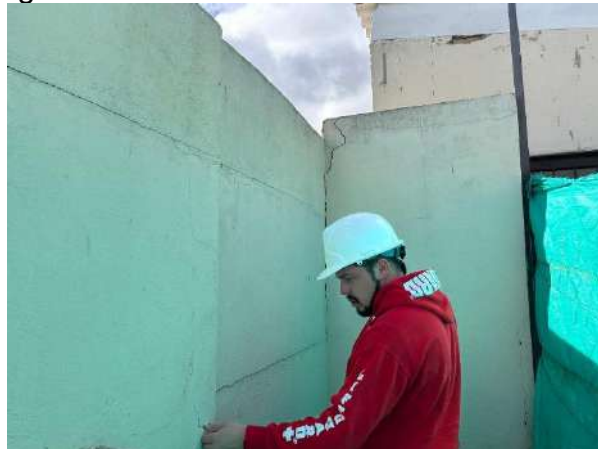
Figura 14. Visita técnica vereda La Colorada

Se llevó a cabo una visita técnica en una de las sedes del Colegio Normal Superior Santiago de Tunja en el parque pinzón para evaluar la aparición de fisuras en la infraestructura del plantel. Durante la inspección, se analizaron las características, ubicación y extensión de las fisuras presentes en paredes, techos y otros elementos estructurales, con el fin de determinar las posibles causas del daño. Estas evaluaciones incluyen un examen visual detallado y el registro fotográfico de las áreas afectadas, así como la revisión de las condiciones del entorno, tales como vibraciones externas, cambios en el suelo o el impacto de factores climáticos recientes.

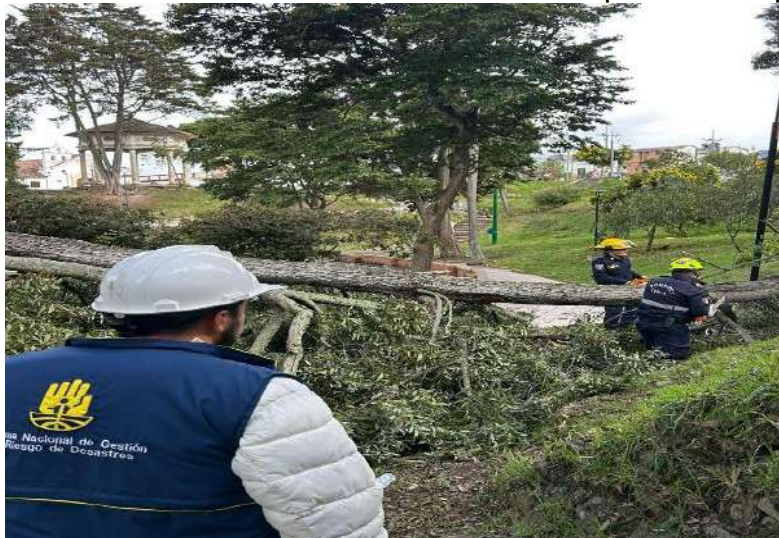
Figura 15. Tala controlada de árboles en el Bosque de la República

protocolos de seguridad establecidos y bajo la supervisión técnica del CMGRD. Se aseguró la disposición adecuada del material vegetal retirado.

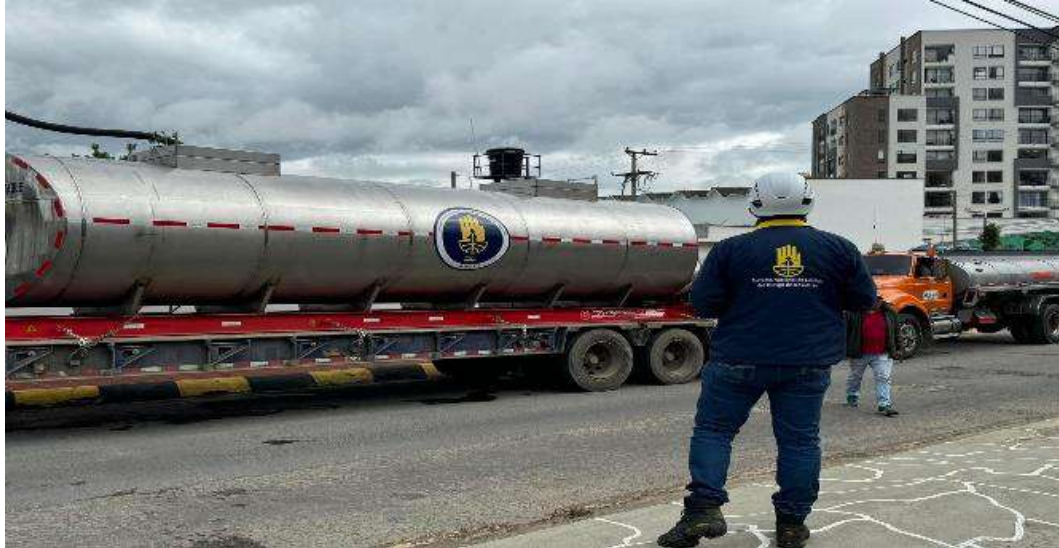
Figura 16. Abastecimiento de agua potable a la comunidad

- Comunicación con la comunidad, orientando sobre los puntos de abastecimiento y horarios de distribución, mediante medios oficiales y canales comunitarios.

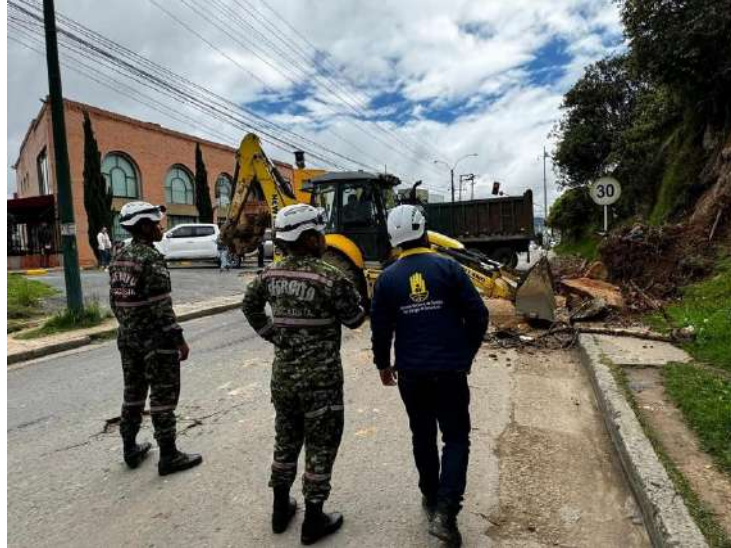
Figura 19. Atención por riesgo de caída de talud en el sector La María

determinaron que las condiciones del terreno representaban un riesgo significativo para la seguridad de los residentes, por lo que se recomendó la evacuación preventiva de las personas que habitan en esa zona.
